# Asbestinventarisatetest

Beukenhoflaan 88/C1, 2630 Aartselaar

Attestnummer : 20260526-000482.000

Uitgegeven op : 26.05.2026

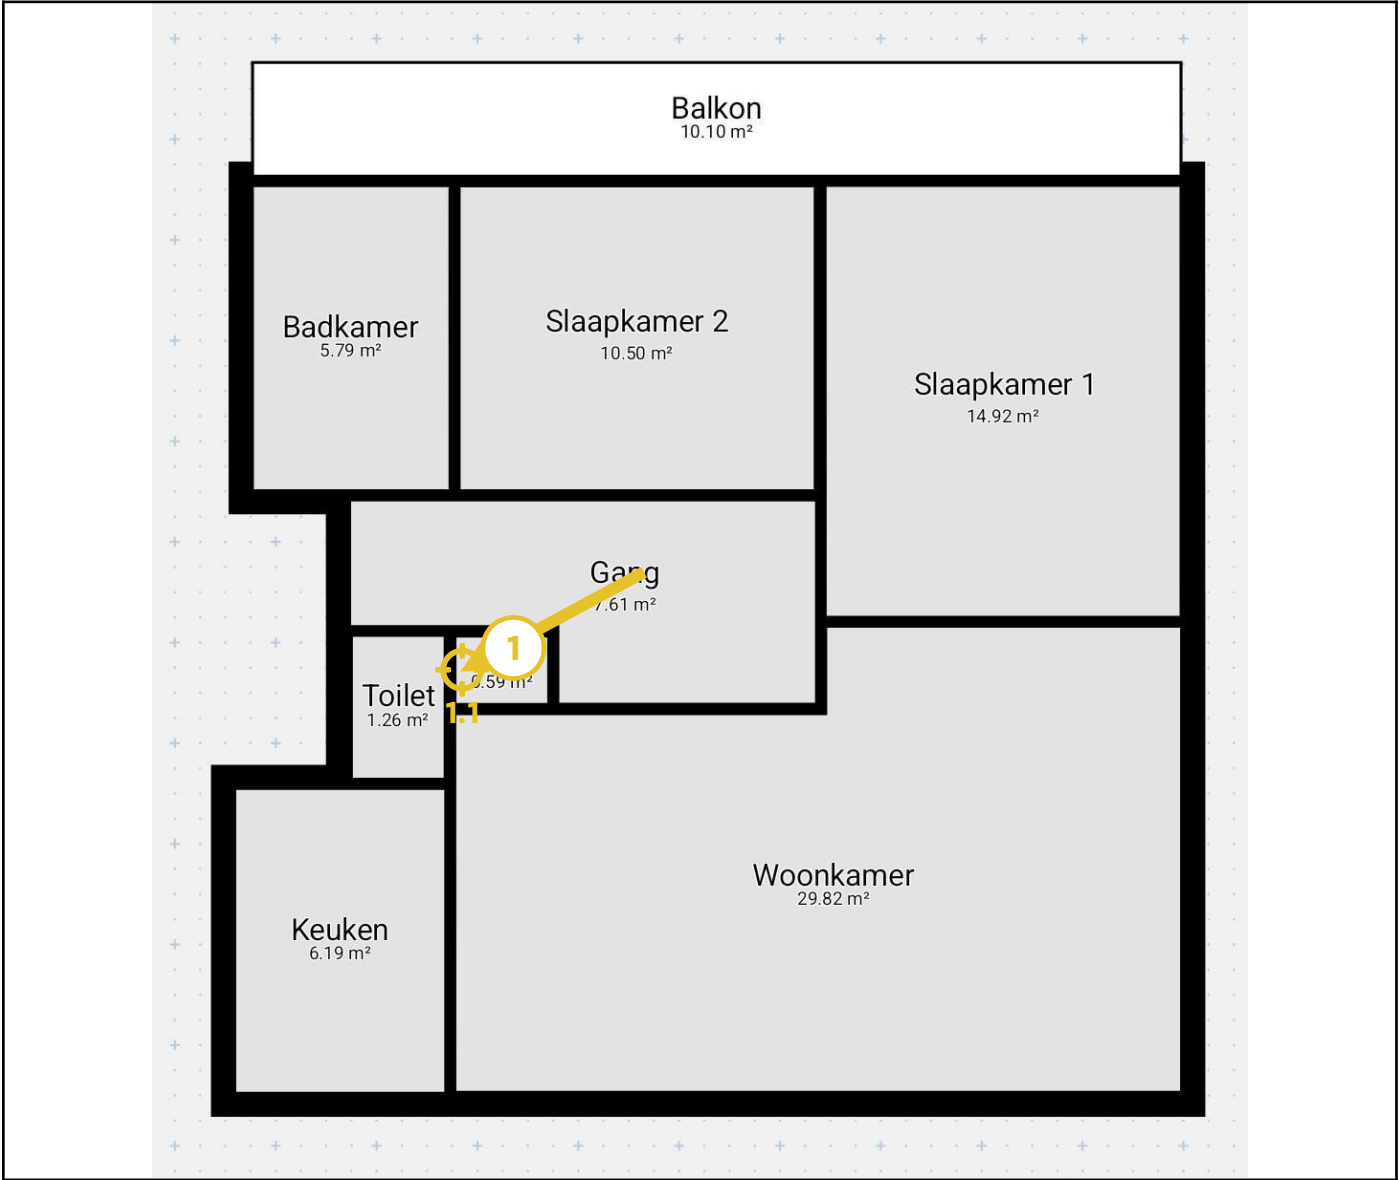
# Plan 1.2: Appartement

| Beschrijving | Type | Actie |
|---|---|---|
| 1. Verluchtungskoker stookplaats/ berging | Asbestmateriaal | Zorgvuldig beheren |
| 1.1 Code: 3.1 | Puntmonster | - |

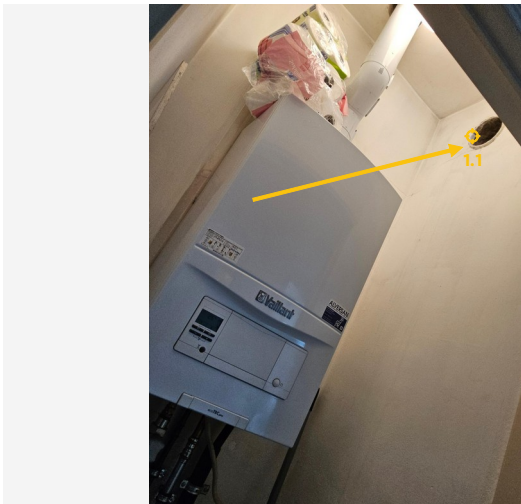
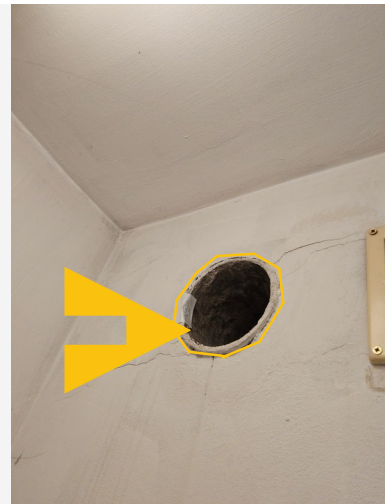
Het asbestmateriaal valt onder de mijlpaal van 2040.

Zorgvuldig beheren

| Eindbeoordeling materiaalrisico | Laag materiaalrisico en/of verlaagde kans op vezelvrijgave |

| Gebondenheid | Categorie 1: hechtgebonden in oorsprong |
| Asbestsoort (vezeltype) | Alleen chrysotiel aanwezig |
| Asbestconcentratie | Laag (< 50%) |
| Toestand van het materiaal | Licht beschadigd, licht verweerd. Intacte calciumsilicaatplaat of materiaal met categorie 3-gebondenheid |

| # | Type | Referentie | Resultaat |
|---|---|---|---|
| 1.1 | Puntmonster | 3.1 | Chrysotiel |

| Beschrijving | Verluchtungskoker stookplaats/ berging |
| Opmerking | Omvang niet vast te stellen binnen het kader van het niet-destructief onderzoek. Waarschijnlijk loopt deze koker verder door in het appartementsgebouw. |

- Zorg voor een veilig beheer. Vermijd het beschadigen van het asbestmateriaal. Controleer de toestand jaarlijks op wijzigingen.

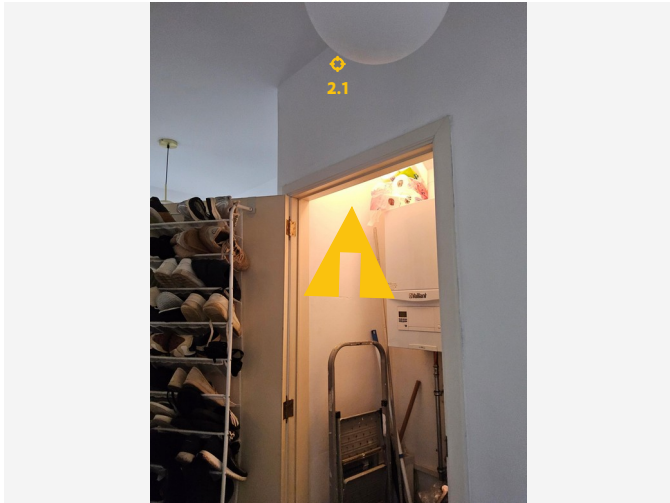
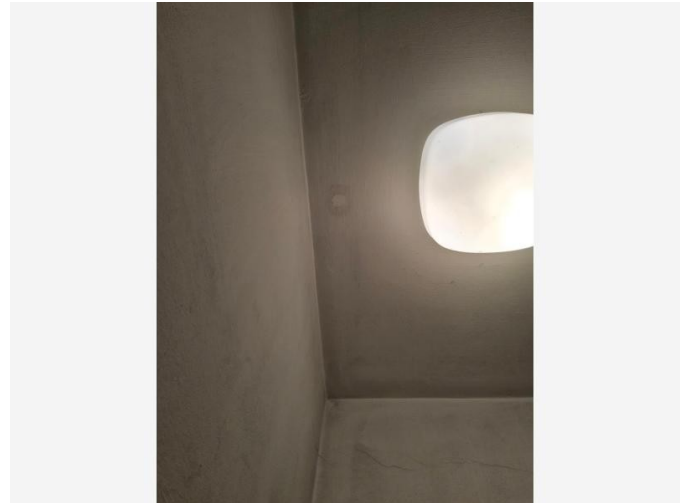
## Fiche 2: Pleisterwerk plafonds appartement

Geen asbest

| # | Type | Referentie | Resultaat |
|---|---|---|---|
| 2.1 | Mengmonster | 2.1 | Geen asbest |

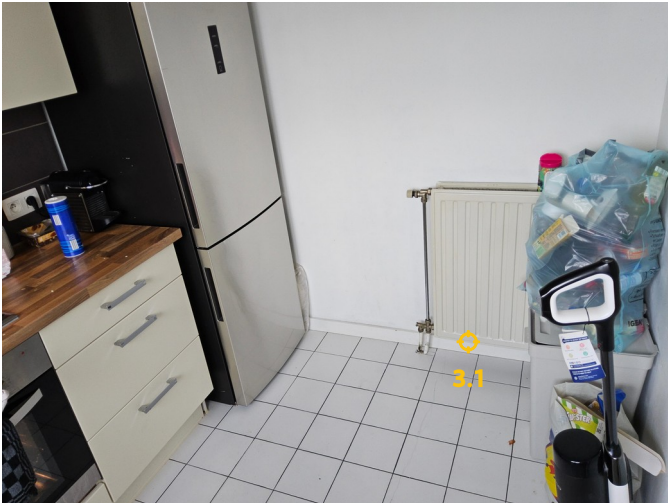
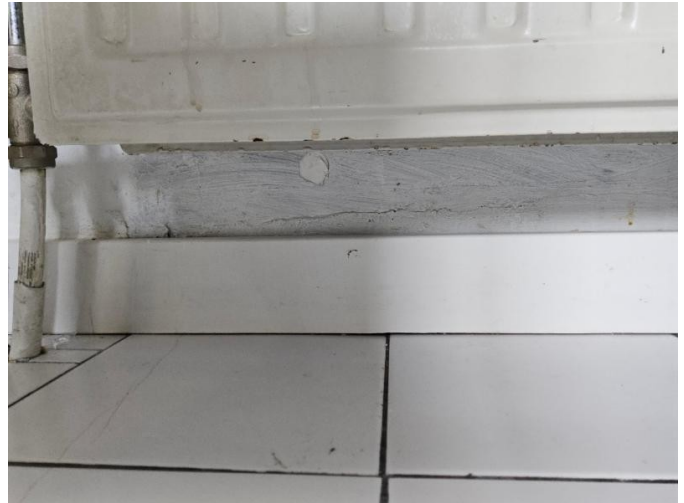
## Fiche 3: Pleisterwerk binnenmuren appartement

Geen asbest

| # | Type | Referentie | Resultaat |
|---|---|---|---|
| 3.1 | Mengmonster | 1.1 | Geen asbest |

| Opmerking | Het appartement beschikt niet over een privatieve trappenhal. De muren in de badkamer en het toilet werden afgewerkt met keramische tegels. |

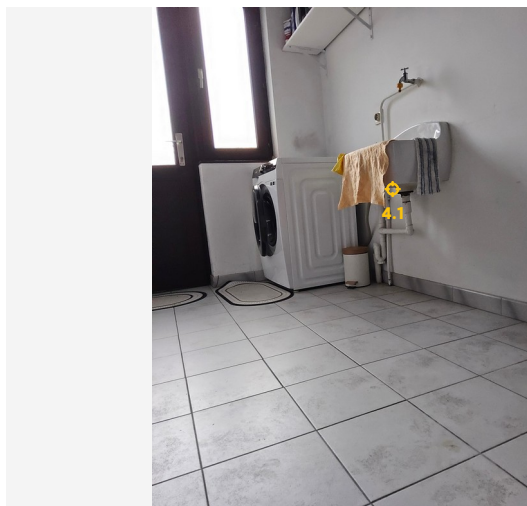
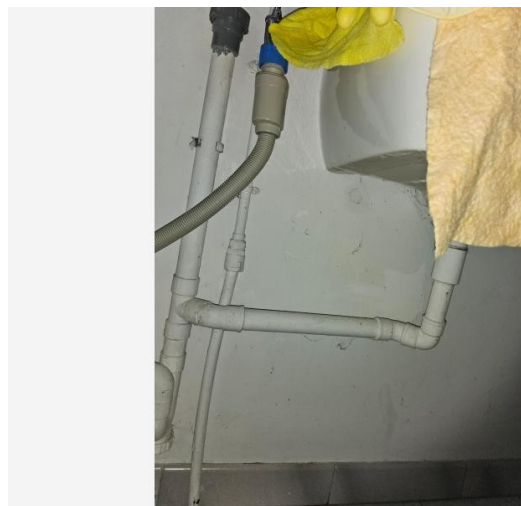
Geen asbest

| # | Type | Referentie | Resultaat |
|---|---|---|---|
| 4.1 | Mengmonster | 1.2 | Geen asbest |

| Beschrijving | Pleisterwerk binnenmuren berging gelijkvloers |

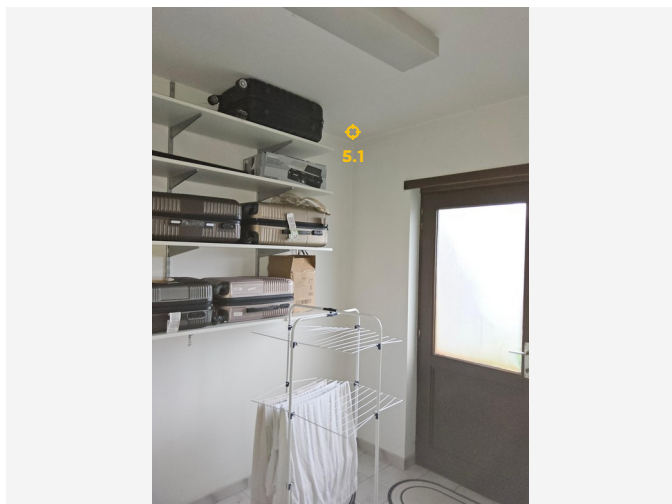
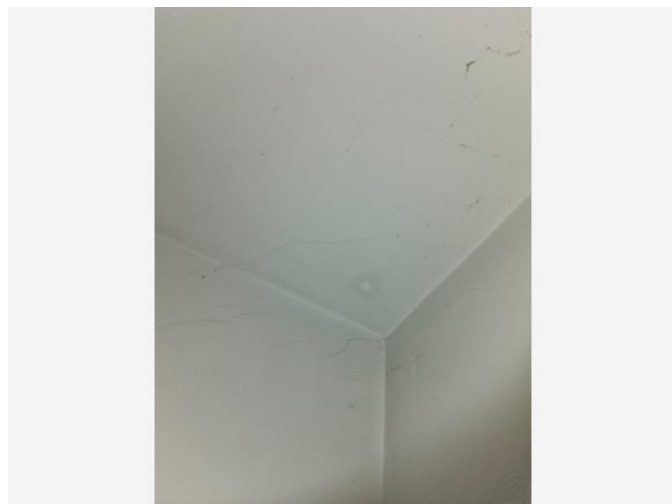
Geen asbest

| # | Type | Referentie | Resultaat |
|---|---|---|---|
| 5.1 | Mengmonster | 2.2 | Geen asbest |

| Beschrijving | Pleisterwerk plafond berging gelijkvloers |
