Asbestinventarisatetest

Grotenhof 8, 2640 Mortsel

Attestnummer : 20260428-000385.000

Uitgegeven op : 28.04.2026

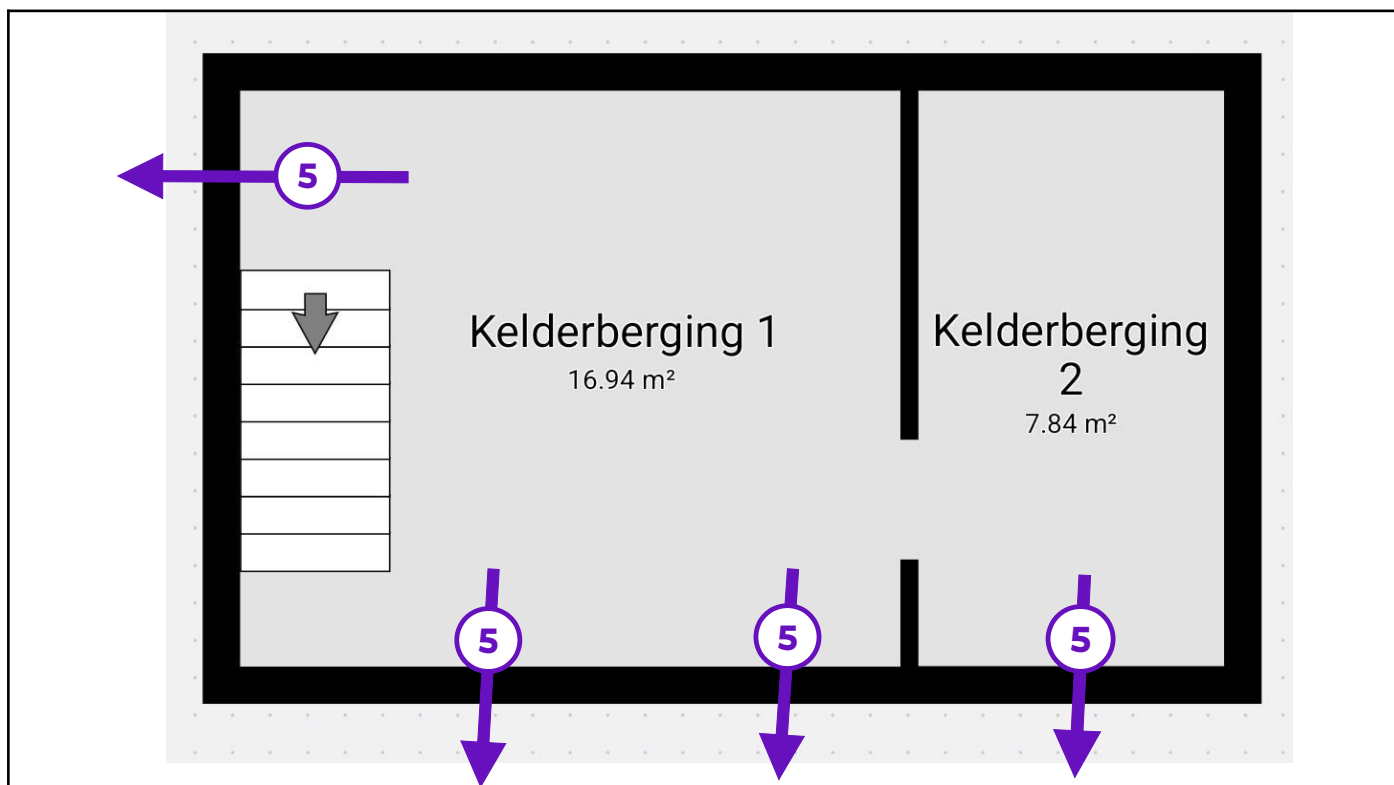
Plan 1.1: Kelder

Beschrijving	Type	Actie
5. Kruipkelders woning	Beperking	-

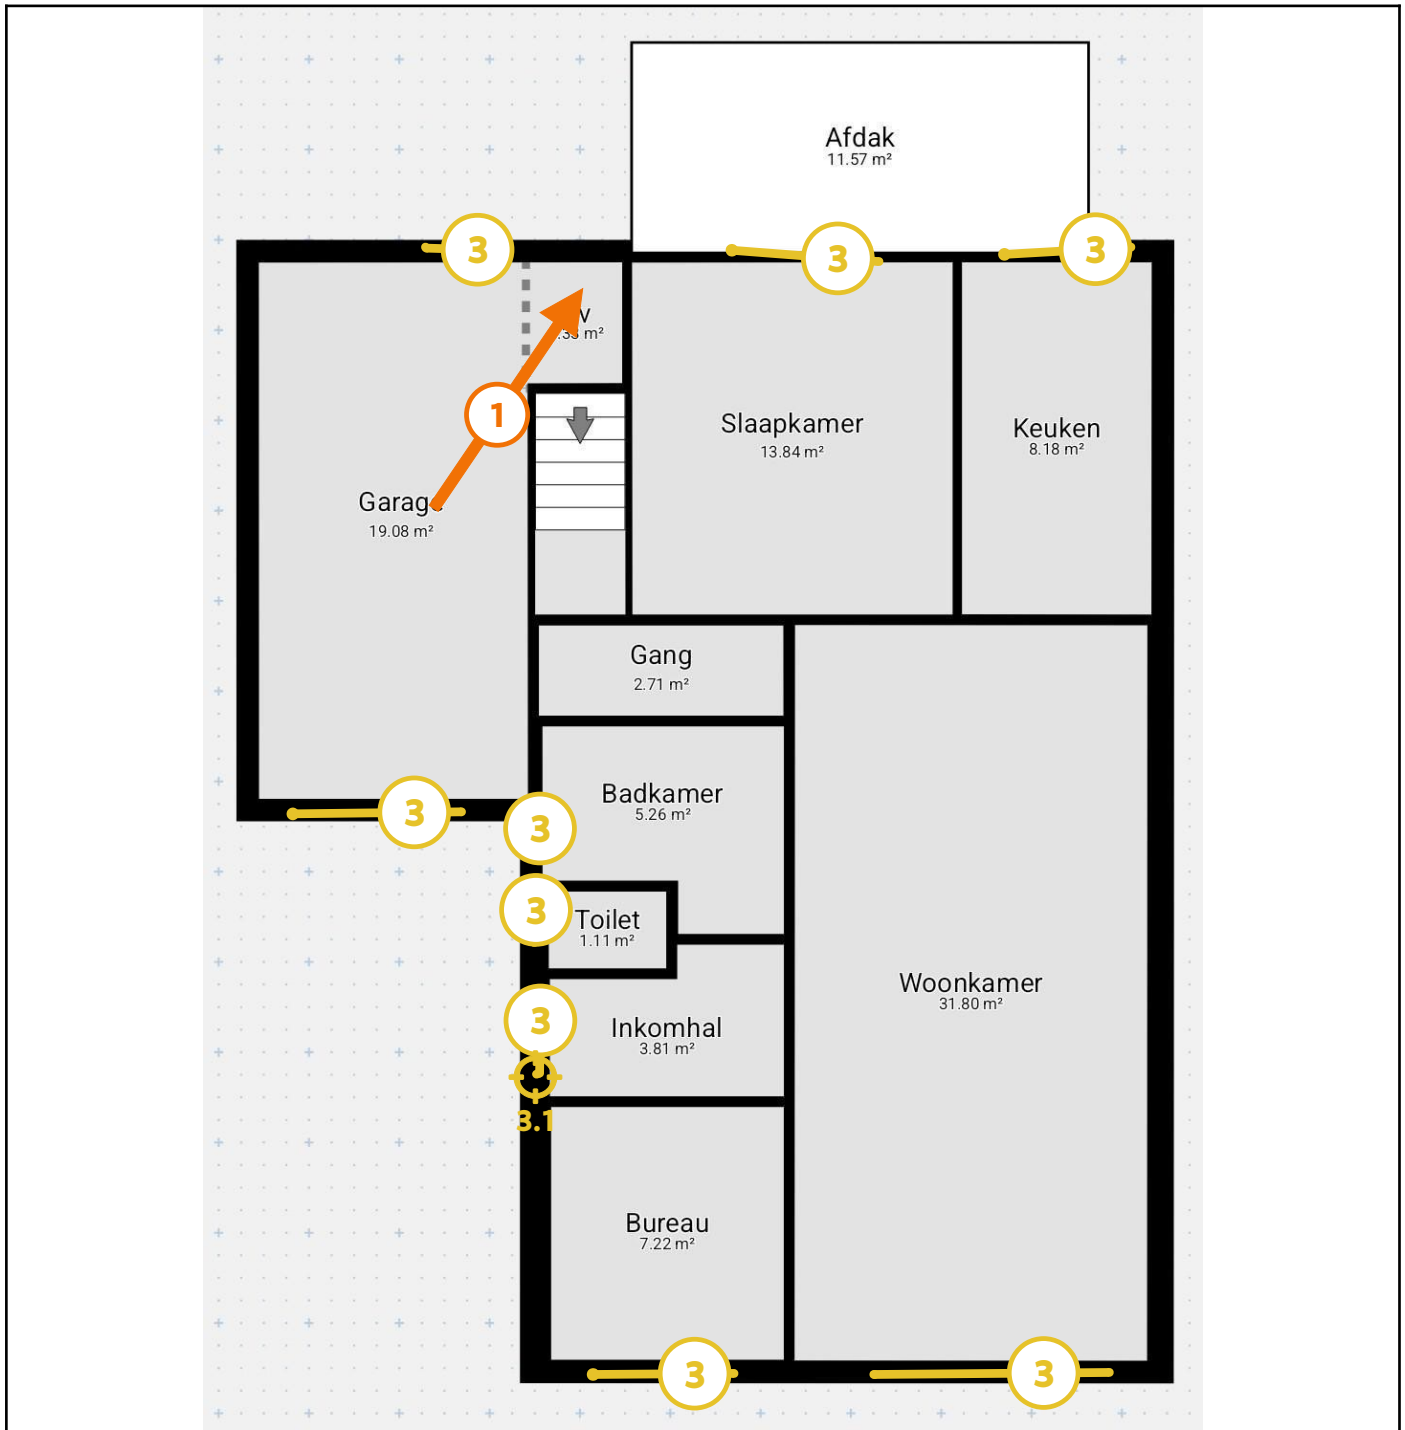
Plan 1.5: Gelijkvloers

Beschrijving	Type	Actie
1. Rookgaskanaal stookketel/ schoorsteen hellend dak	Asbestmateriaal	Verwijderen
3. Afdichtingsmateriaal tussen kader schrijnwerk	Asbestmateriaal	Zorgvuldig beheren

en metselwerk woning		
3.1 Code: 4.1	Puntmonster	-

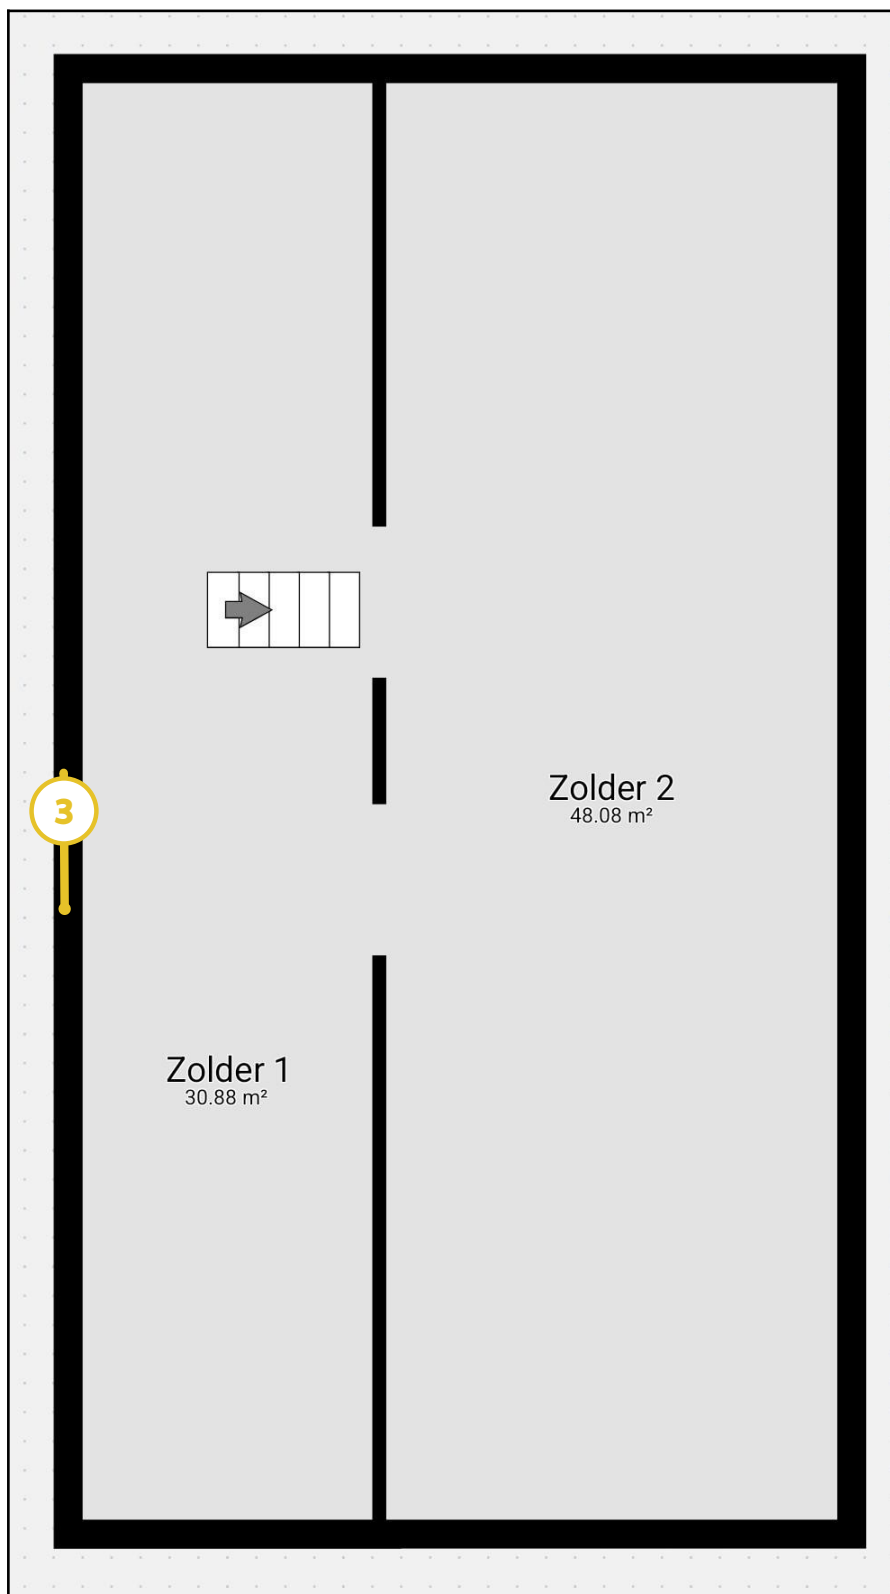
Plan 1.9: Zolder

3. Afdichtingsmateriaal tussen kader schrijnwerk en metselwerk woning	Asbestmateriaal	Zorgvuldig beheren
---	-----------------	--------------------

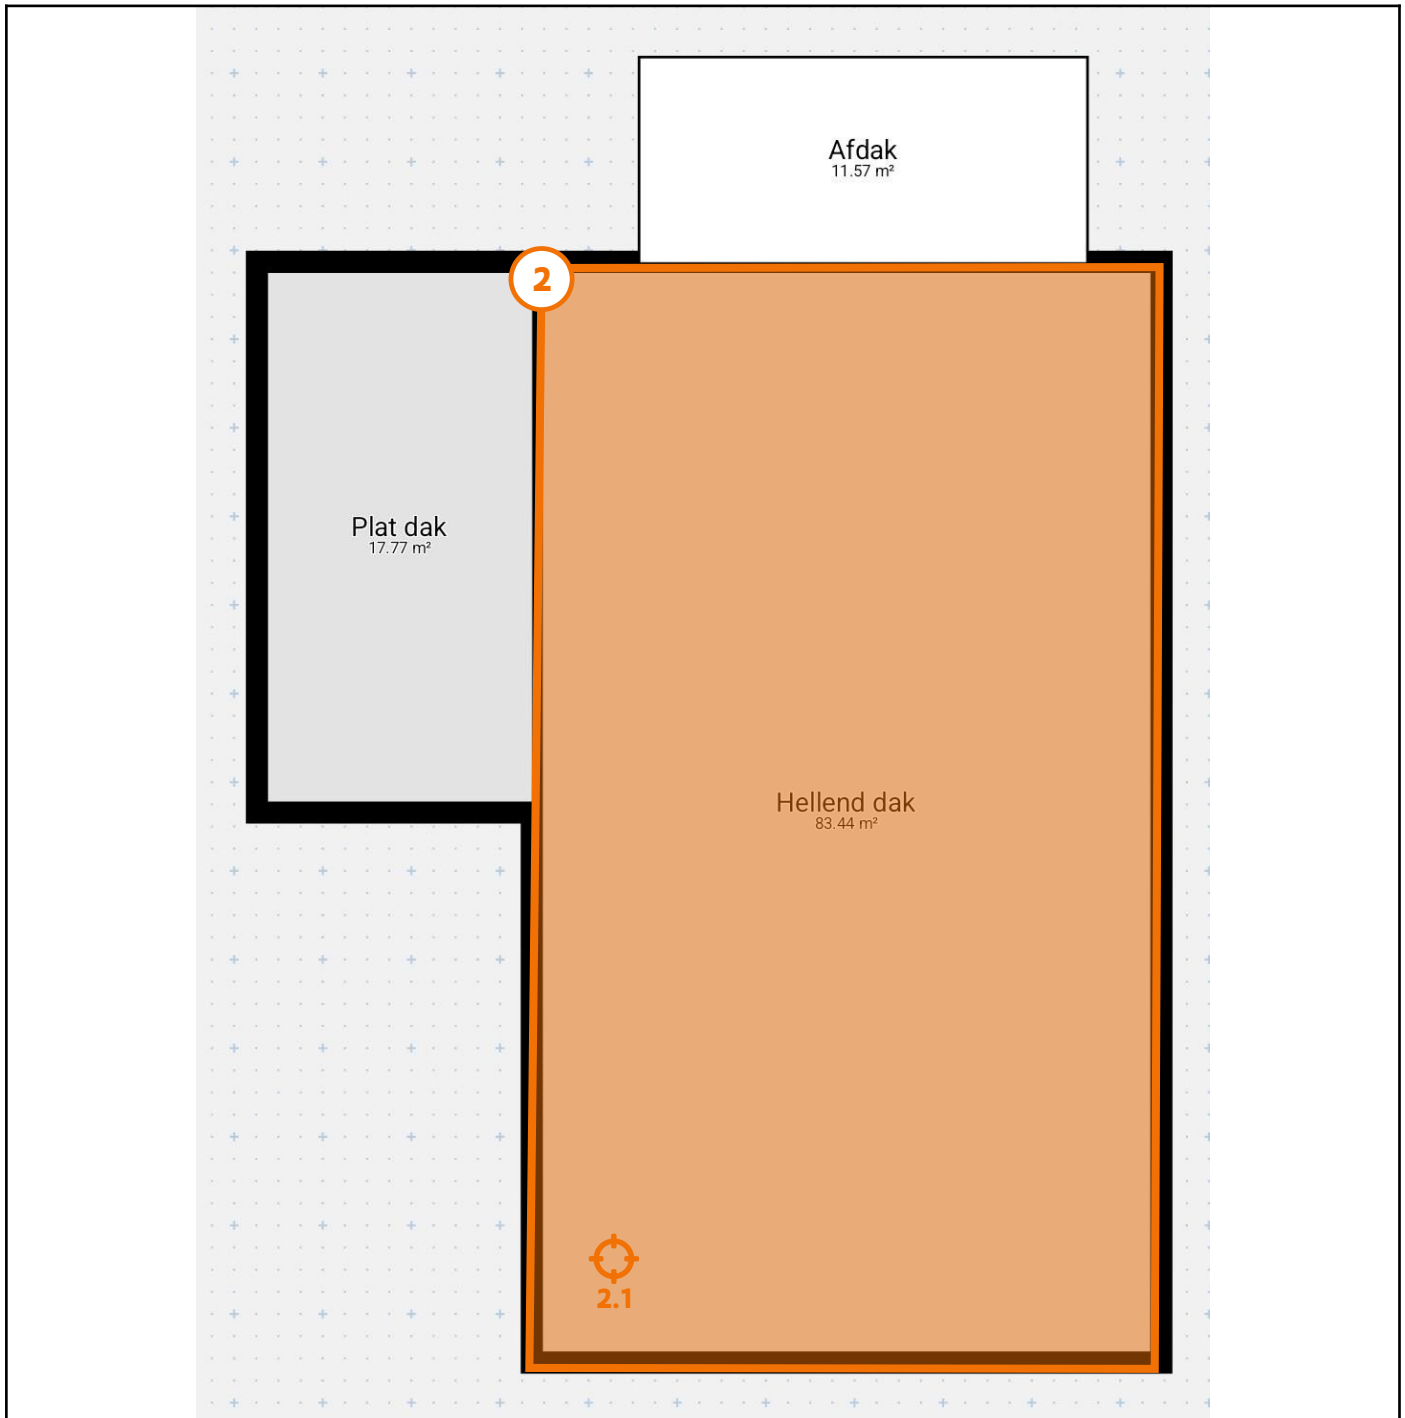
Plan 1.11: Daken

Beschrijving	Type	Actie
2. Leien hellend dak woning	Asbestmateriaal	Verwijderen
2.1 Code: 3.1	Puntmonster	-

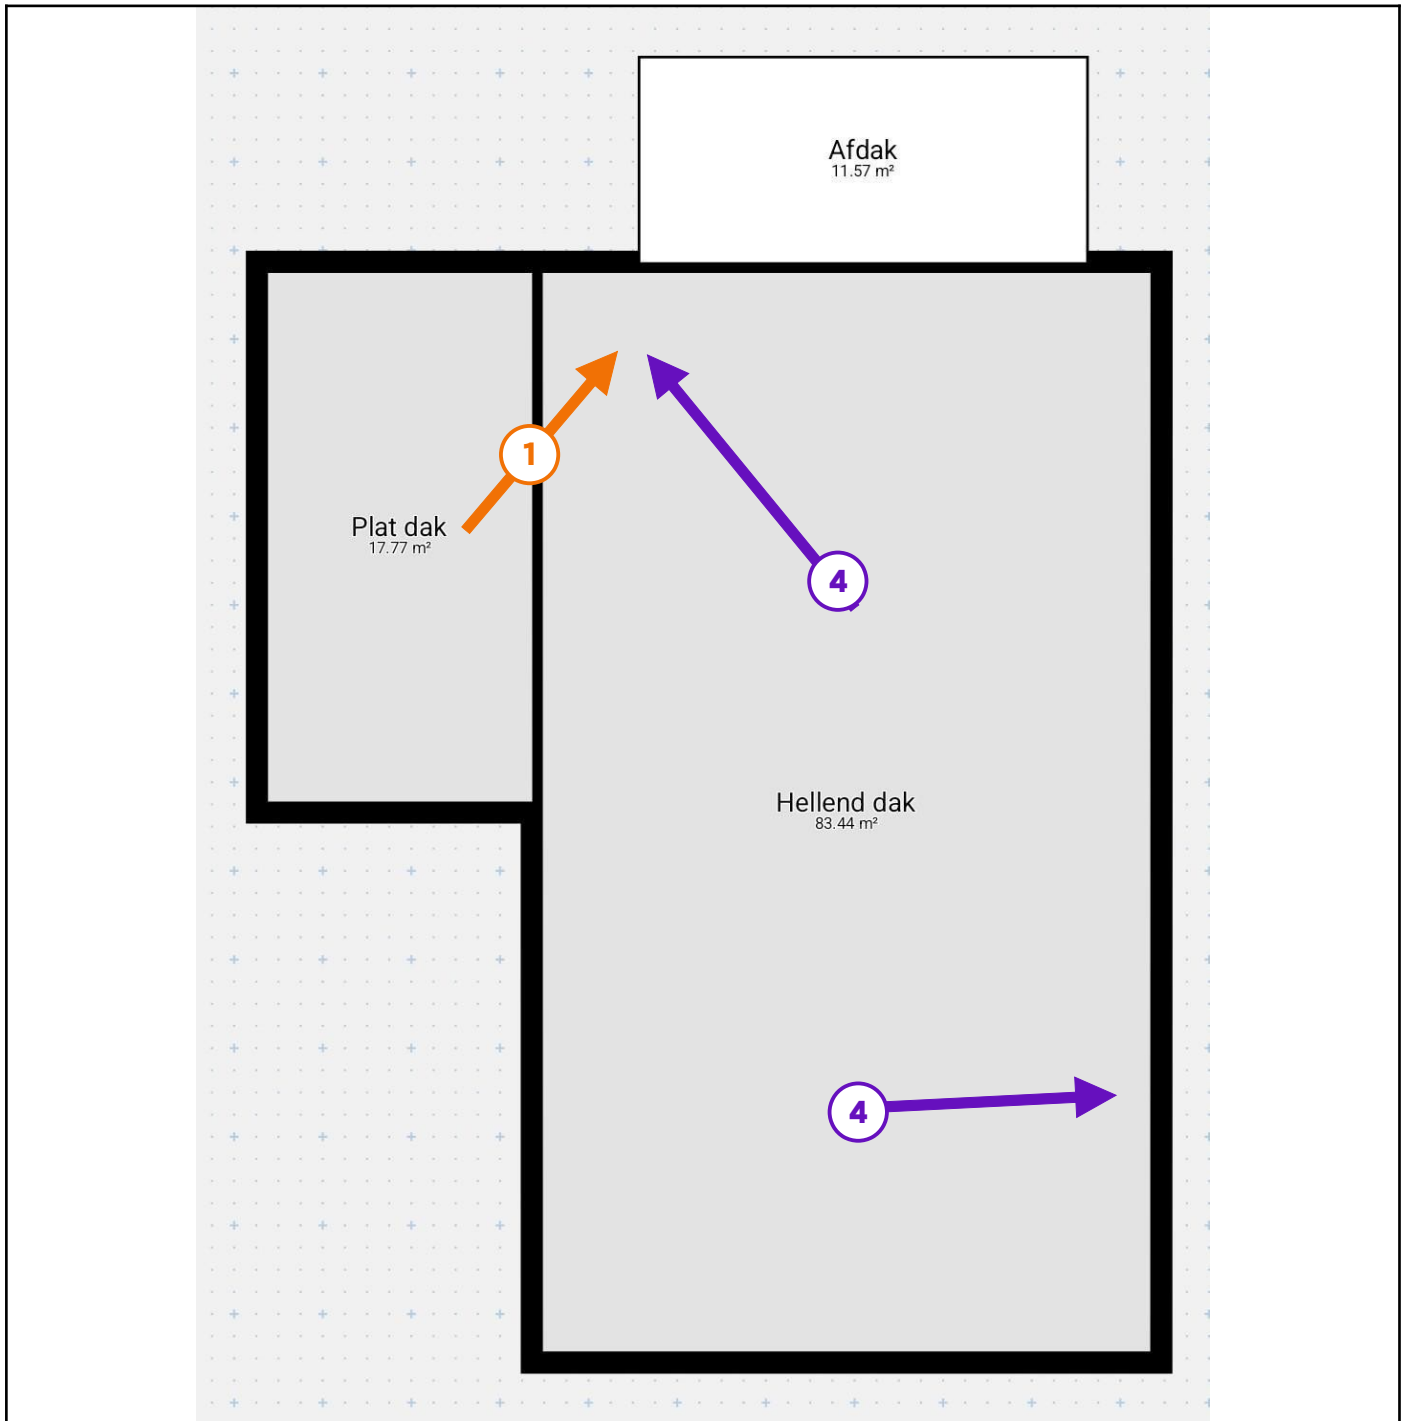
Plan 1.12: Daken

Beschrijving	Type	Actie
1. Rookgaskanaal stookketel/ schoorsteen hellend dak	Asbestmateriaal	Verwijderen
4. Schoorstenen woning	Beperking	-

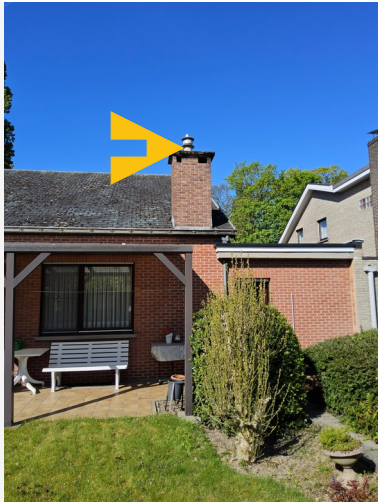
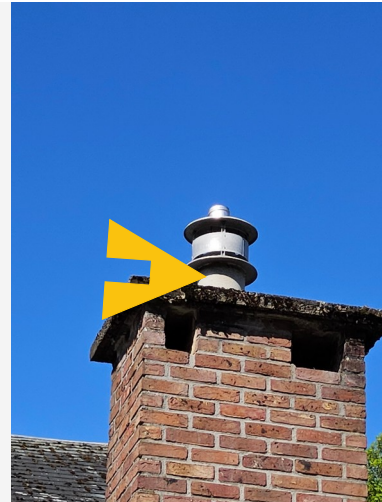
Conclusie

Het asbestmateriaal valt onder de mijlpaal van 2034.

Eindbeoordeling materiaalrisico	Verhoogd materiaalrisico en/of verhoogde kans op vezelvrijgave
---------------------------------	--

Gebondenheid	Categorie 1: hechtgebonden in oorsprong
Asbestsoort (vezeltype)	Crocidoliet aanwezig
Asbestconcentratie	Laag (< 50%)
Afschermingsgraad van het gehele materiaal	Geheel of deels vrij aan binnenluchtstromen
Toestand van het materiaal	Licht beschadigd, licht verweerd. Intacte calciumsilicaatplaat of materiaal met categorie 3-gebondenheid

Verplichte verwijdering of inkapseling (KB van 9 maart 2003, 2005).

Beschrijving	Rookgaskanaal stookketel/ schoorsteen hellend dak
Omgeving	Grenst aan binnen- en buitenlucht
Primaire drager	Plafond
Asbestmateriaal	Rookgaskanaal
Bindmiddel van asbestmateriaal	Cement
Gebondenheid op basis van bindmiddel	Hecht
Hoeveelheid (lengte - omtrek - dikte - aantal)	<ul style="list-style-type: none">• 3,00 m - 60,00 cm - 1,00 cm - 1 stuk
Totaal volume	0,018 m ³
Eenvoudig bereikbaar	Ja
Bevestigingswijze	<ul style="list-style-type: none">• Geklemd• Verlijmd, ingegoten, versmeerd
Identificatiemethode	De asbestdeskundige beoordeelt het materiaal als asbestverdacht en dus asbesthoudend, en dit zonder monstername. Motivatie: Er is een onderzoeksbeperking die monstername verhindert.
Destructieve handeling voor identificatie	Nee
Opmerking	Zowel langs de binnenzijde als de buitenzijde waarneembaar

- Verwijder dit asbestmateriaal zo snel mogelijk. Volg de toestand goed op.
- Voer bijkomende staalname(s) uit.

- Eenvoudige handelingen: mag via doe-het-zelf of door werknemer(s) met opleidingsattest eenvoudige handelingen
Indien het materiaal niet beschadigd geraakt en men stofvorming vermijdt mag dit eventueel door een doe-het-zelver of werknemer(s) met opleidingsattest eenvoudige handelingen verwijderd worden. Dit is enkel mogelijk mits het nemen van de juiste voorzorgsmaatregelen, het gebruik van de nodige PBM's (een aansluitend stofmasker beschermingsklasse FFP3, wegwerphandschoenen, een wegwerpoverall (Cat. III, Type 5 en 6) en afspoelbare schoenen) en mits het materiaal goed bevochtigd of gefixeerd wordt tijdens de verwijdering. De doe-het-zelver dient de koker(s) met handgereedschap los te wrikken of uit te breken. Het afval dient hermetisch afgesloten en dubbel verpakt afgevoerd te worden naar een recyclingpark of kan opgehaald worden door een geregistreerde asbestinzamelaar. Bij verwijdering door een aannemer of erkend asbestverwijderaar staat die zelf in voor het correct afvoeren van het asbestafval.

- Eenvoudige handelingen: enkel door erkend asbestverwijderaar
Indien blijkt dat deze toepassing niet op een veilige manier verwijderd kan worden dient u beroep te doen op een erkend asbestverwijderaar. Hermetische zone zal normaal gezien niet nodig zijn aangezien een asbestverwijderaar deze hechtgebonden toepassing kan verwijderen zonder bijkomende vrijgave van asbest.

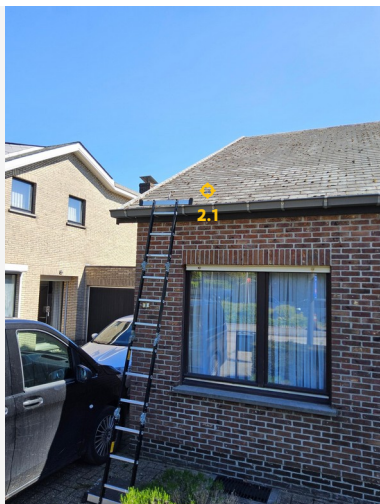
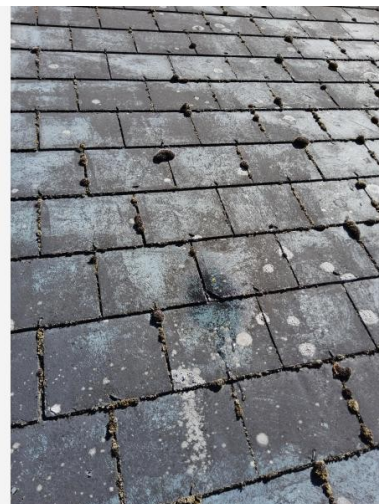
Conclusie

Het asbestmateriaal valt onder de mijlpaal van 2034.

Eindbeoordeling materiaalrisico	Verhoogd materiaalrisico en/of verhoogde kans op vezelvrijgave
---------------------------------	--

Gebondenheid	Categorie 1: hechtgebonden in oorsprong
Asbestsoort (vezeltype)	Alleen chrysotiel aanwezig
Asbestconcentratie	Laag (< 50%)
Afschermingsgraad van het gehele materiaal	Geheel of deels vrij aan de buitenlucht, maar geen contact met binnenlucht
Toestand van het materiaal	Matig beschadigd, matig verweerd

#	Type	Referentie	Resultaat
2.1	Puntmonster	3.1	Chrysotiel

Beschrijving	Leien hellend dak woning
Omgeving	Buiten
Primaire drager	Schuin dak
Asbestmateriaal	Dak- en gevelbekleding - Lei, shingle
Bindmiddel van asbestmateriaal	Cement
Gebondenheid op basis van bindmiddel	Hecht
Hoeveelheid (oppervlakte - aantal)	<ul style="list-style-type: none">• 60,00 m² - 1 stuk
Totale oppervlakte	60,00 m ²
Eenvoudig bereikbaar	Ja
Bevestigingswijze	<ul style="list-style-type: none">• Geklemd• Onbekend
Identificatiemethode	Een monstername door de asbestdeskundige met laboanalyse door een asbestlabo.
Destructieve handeling voor identificatie	Nee

- Verwijder dit asbestmateriaal zo snel mogelijk. Volg de toestand goed op.
- Hemelwater dat afspoelt van asbestcement daken of gevels kan asbestdeeltjes bevatten. Gebruik het enkel voor gesloten circuits (bv. spoelen toiletten). Reinig na het vervangen van het dak of de gevel de dakgoten en regenwaterput of -ton om asbesthoudend sediment of slib te verwijderen

- Eenvoudige handelingen: mag via doe-het-zelf of door werknemer(s) met opleidingsattest eenvoudige handelingen
Indien het materiaal niet beschadigd geraakt en men stofvorming vermijdt mag dit eventueel door een doe-het-zelver of werknemer(s) met opleidingsattest eenvoudige handelingen verwijderd worden. Dit is enkel mogelijk mits het nemen van de juiste voorzorgsmaatregelen, het gebruik van de nodige PBM's (een aansluitend stofmasker beschermingsklasse FFP3, wegwerphandschoenen, een wegwerpoverall (Cat. III, Type 5 en 6) en afspoelbare schoenen) en mits het materiaal goed bevochtigd of gefixeerd wordt tijdens de verwijdering.

De leien dienen voorzichtig losgemaakt te worden zonder deze te beschadigen (asbestmateriaal voorzichtig naar beneden brengen en dus niet gooien). Hiervoor mag enkel handgereedschap gebruikt worden. Het afval

dient hermetisch afgesloten en dubbel verpakt afgevoerd te worden naar een recyclagepark of kan opgehaald worden door een geregistreerde asbestinzamelaar. Bij verwijdering door een aannemer of erkend asbestverwijderaar staat die zelf in voor het correct afvoeren van het asbestafval.

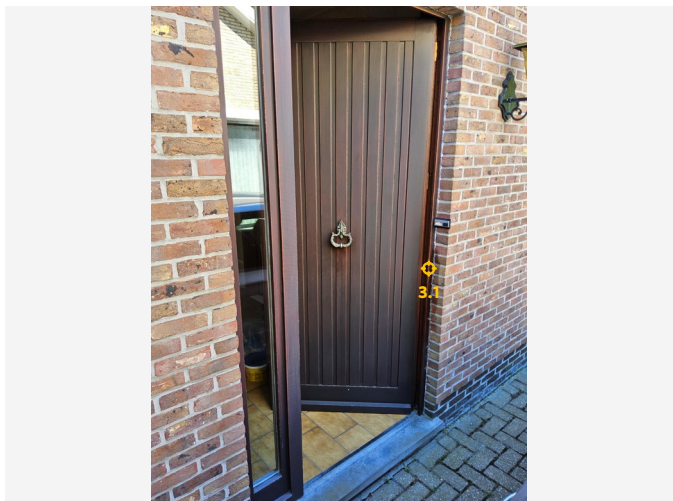
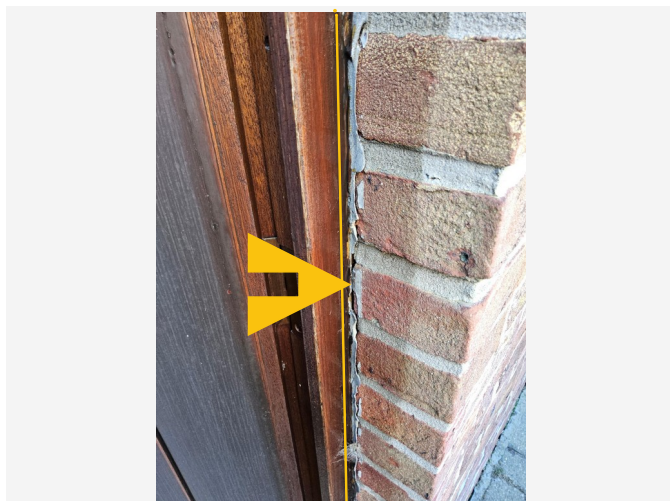
Fiche 3: Afdichtingsmateriaal tussen kader schrijnwerk en metselwerk woning

Het asbestmateriaal valt onder de mijlpaal van 2040.

Eindbeoordeling materiaalrisico	Laag materiaalrisico en/of verlaagde kans op vezelvrijgave
---------------------------------	--

Gebondenheid	Categorie 1: hechtgebonden in oorsprong
Asbestsoort (vezeltype)	Alleen chrysotiel aanwezig
Asbestconcentratie	Laag (< 50%)
Afschermingsgraad van het gehele materiaal	Geheel of deels vrij aan de buitenlucht, maar geen contact met binnenlucht
Toestand van het materiaal	Licht beschadigd, licht verweerd. Intacte calciumsilicaatplaat of materiaal met categorie 3-gebondenheid

#	Type	Referentie	Resultaat
3.1	Puntmonster	4.1	Chrysotiel

Beschrijving	Afdichtingsmateriaal tussen kader schrijnwerk en metselwerk woning
Omgeving	Buiten
Primaire drager	Wandopening verticaal (raam, deur, ...)
Asbestmateriaal	In-situ afwerkingslagen - Pasta, stopverf, voegsel, stopsel, vulsel, mastiek, katten, ...
Bindmiddel van asbestmateriaal	Kitten, mastiek, pasta
Gebondenheid op basis van bindmiddel	Hecht
Hoeveelheid (gewicht - aantal)	<ul style="list-style-type: none">• 1,00 kg - 10 stuks
Totaal gewicht	10,00 kg
Eenvoudig bereikbaar	Ja
Bevestigingswijze	<ul style="list-style-type: none">• Verlijmd, ingegoten, versmeerd
Identificatiemethode	Een monstername door de asbestdeskundige met laboanalyse door een asbestlabo.
Destructieve handeling voor identificatie	Nee

- Zorg voor een veilig beheer. Vermijd het beschadigen van het asbestmateriaal. Controleer de toestand jaarlijks op wijzigingen.

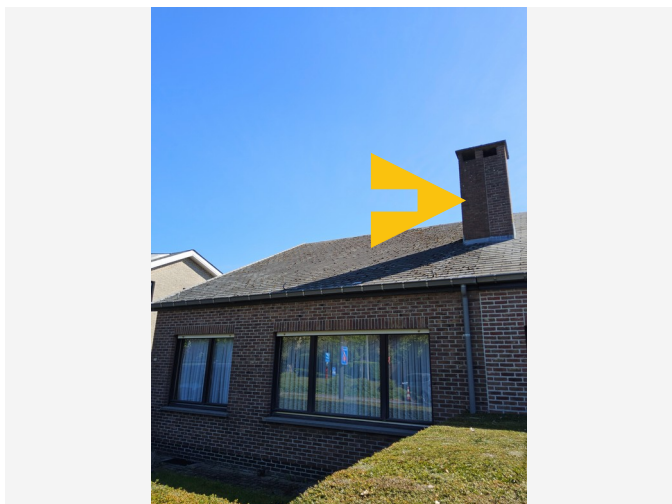
Situeringfoto

Tijdelijke beperking

Reden: Het te onderzoeken materiaal situeert zich hoger dan 3,50 m te rekenen vanaf een veilige ondergrond

Uitleg van de asbestdeskundige: Hoogte circa 4 meter. Slechts een beperkte inspectie mogelijk vanop afstand.

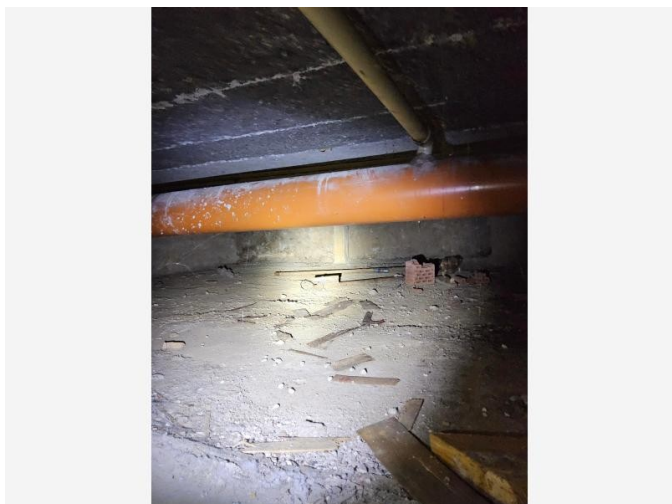
Situeringfoto

Permanente beperking

Reden: Het onderzoek kan niet uitgevoerd worden binnen de bepalingen van de Welzijnswet

Uitleg van de asbestdeskundige: Hoogte circa 70 en 110 cm. Slechts een zeer beperkte inspectie mogelijk vanuit de toegangsluiken in de kelder.

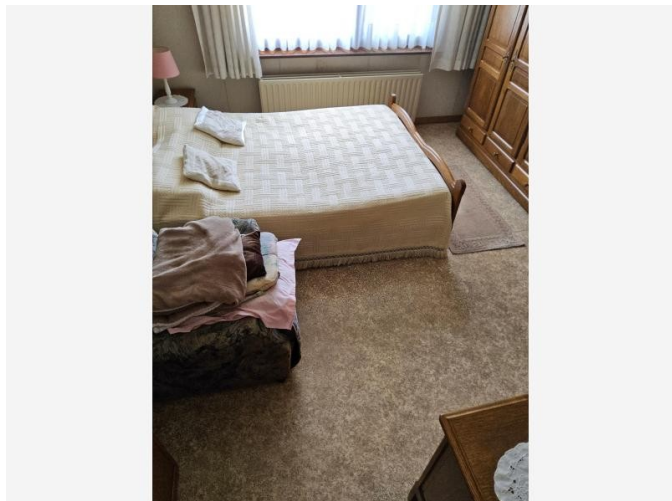
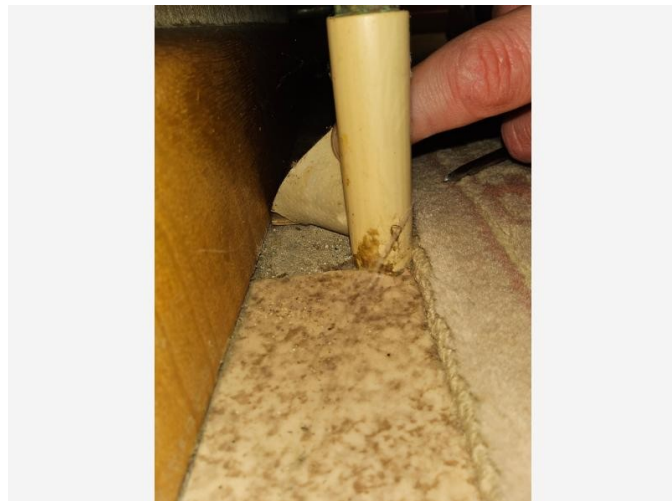
Fiche 6: Vloerzeilen trappenhal, gang, badkamer, bureau en slaapkamer

Soepel vloerzeil zonder asbestverdachte onderlaag. Onder deze vloerzeilen werden sporen van een niet-asbestverdachte chape aangetroffen.

Basis voor advies	De asbestdeskundige beoordeelt het materiaal als niet-asbestverdacht.
-------------------	---

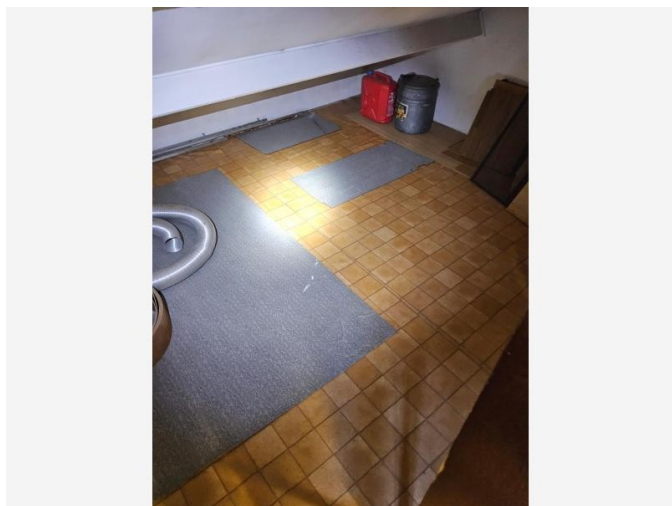
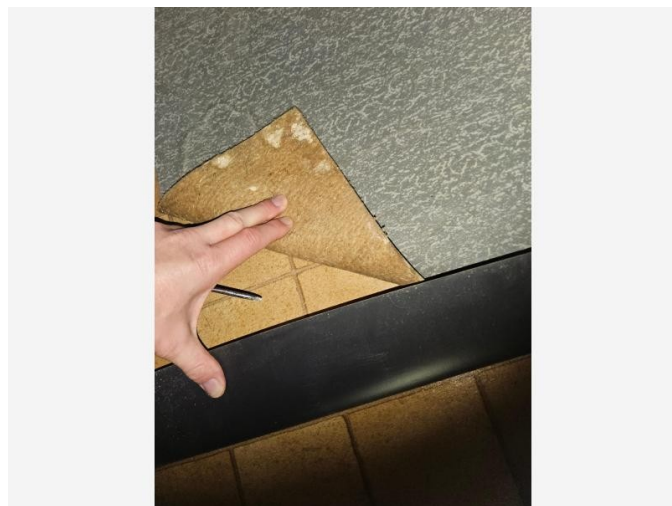
Soepele vloerzeilen met een jutte onderlaag en een onderlaag uit kunststof. Niet asbestverdacht. Onder deze vloerzeilen is een niet-asbestverdachte chape waarneembaar.

Basis voor advies	De asbestdeskundige beoordeelt het materiaal als niet-asbestverdacht.
--------------------------	---
