# Asbestinventarisatattest

Pauwenlaan 90/001, 2660 Antwerpen

Attestnummer : **20260526-000487.000**

**Asbestveilig** (maar niet asbestvrij)

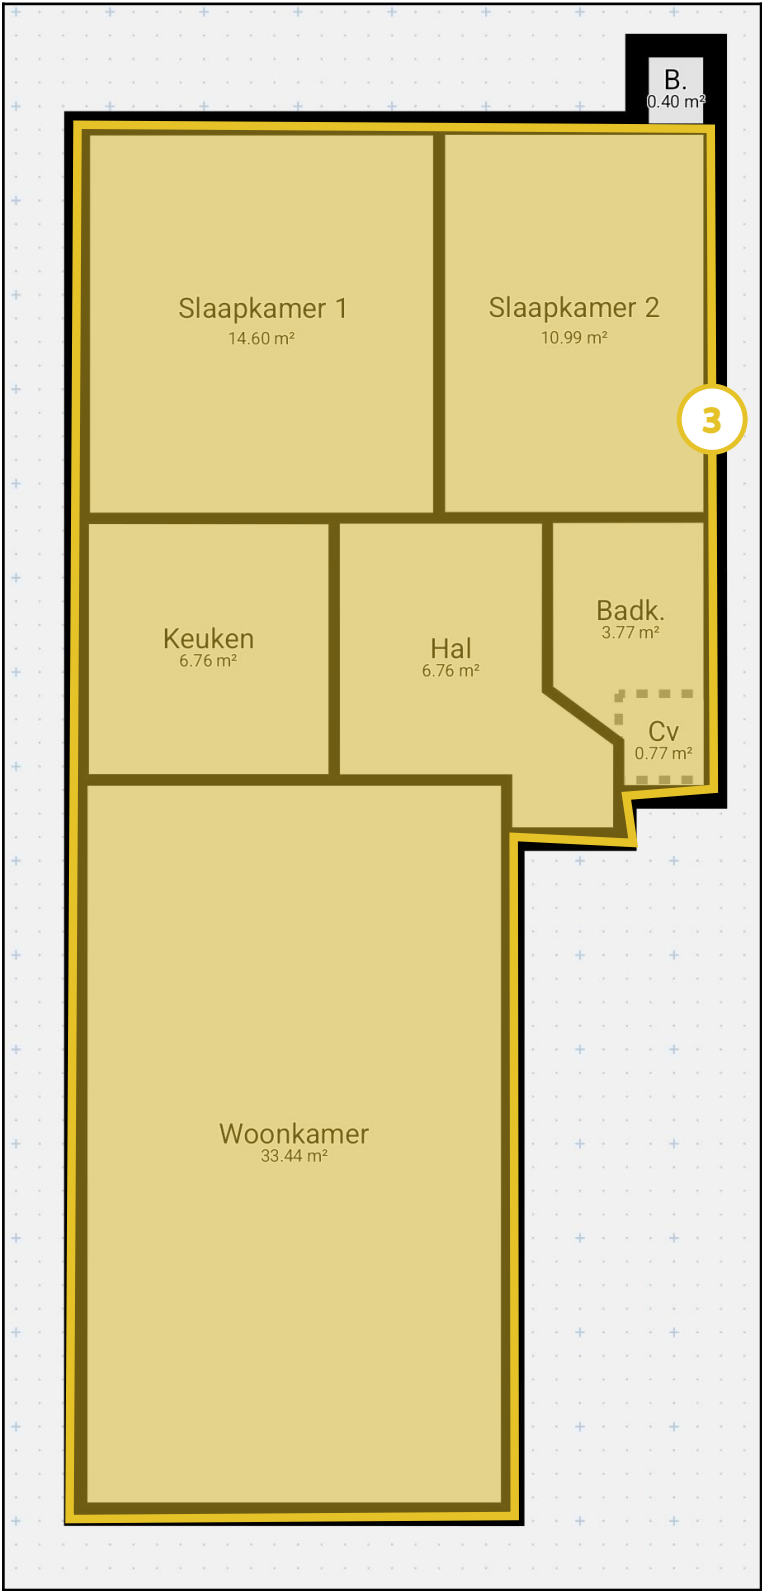
# Plan 1.1: Appartement bus 001

| 3. Bakeliet oude elektrische installaties<br>appartement | Asbestmateriaal | Zorgvuldig beheren |

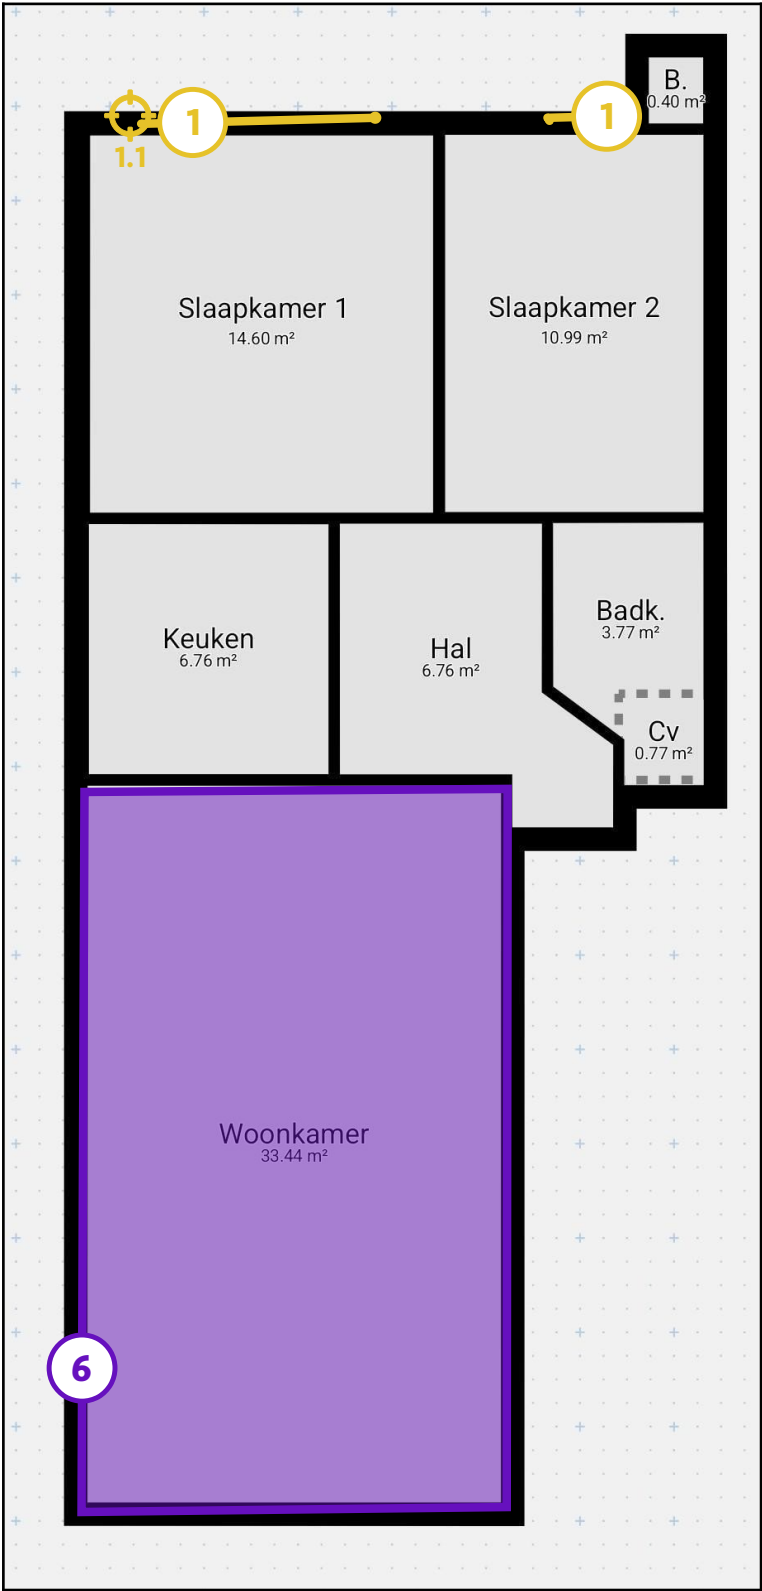
# Plan 1.4: Appartement bus 001

| 1. Raamdoorpels achterzijde appartement | Asbestmateriaal | Zorgvuldig beheren |

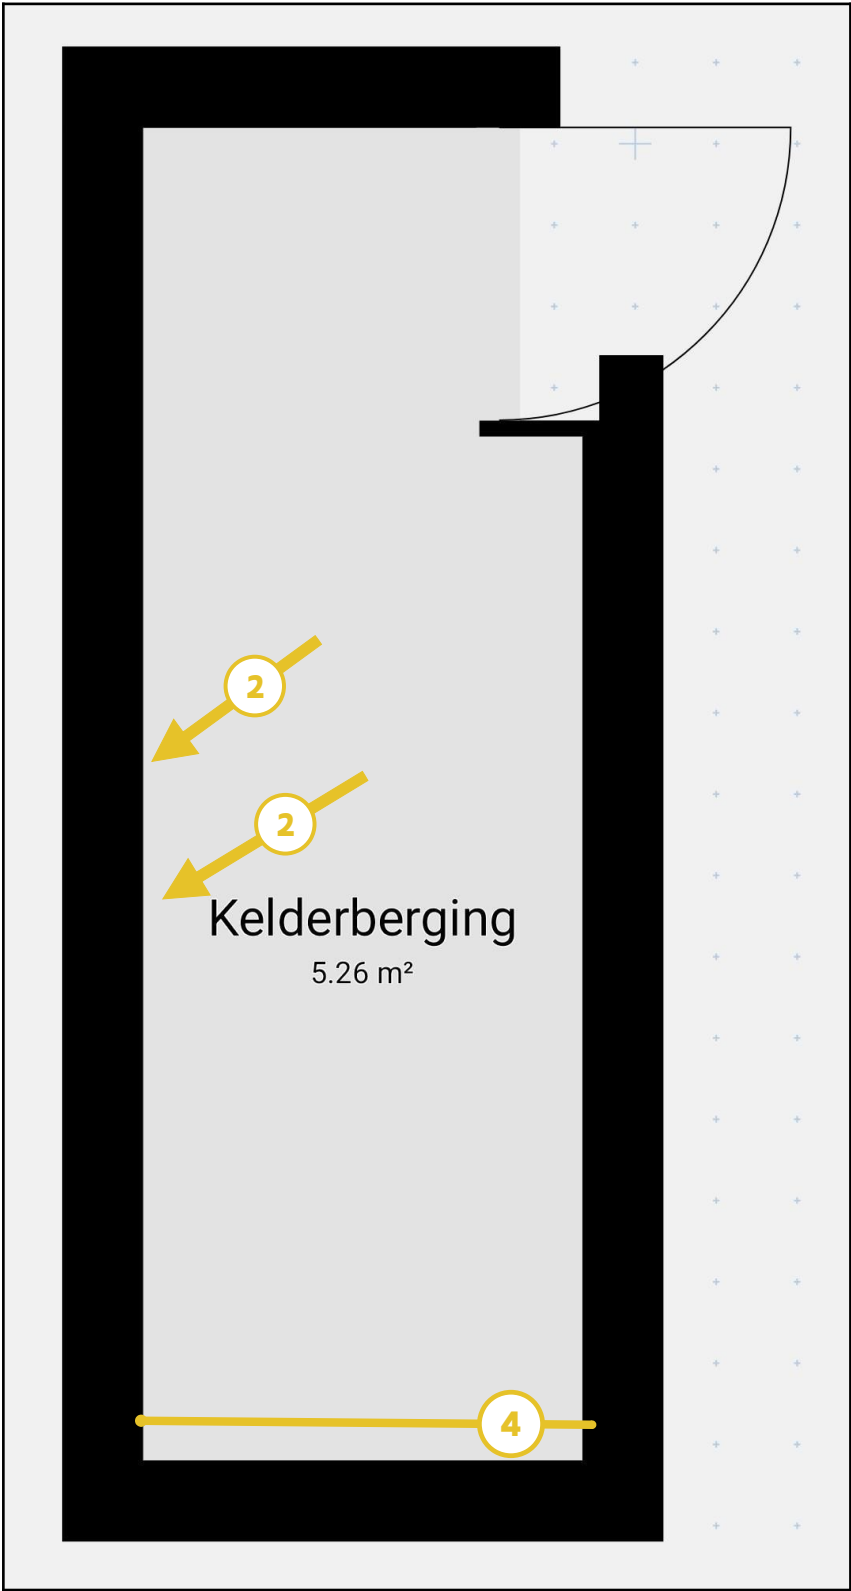
# Plan 1.8: Kelderberging

| 2. Bakeliet lichtschakelaar en lichtpunt kelderberging | Asbestmateriaal | Zorgvuldig beheren |
| 4. Afvoerleiding kelderberging | Asbestmateriaal | Zorgvuldig beheren |

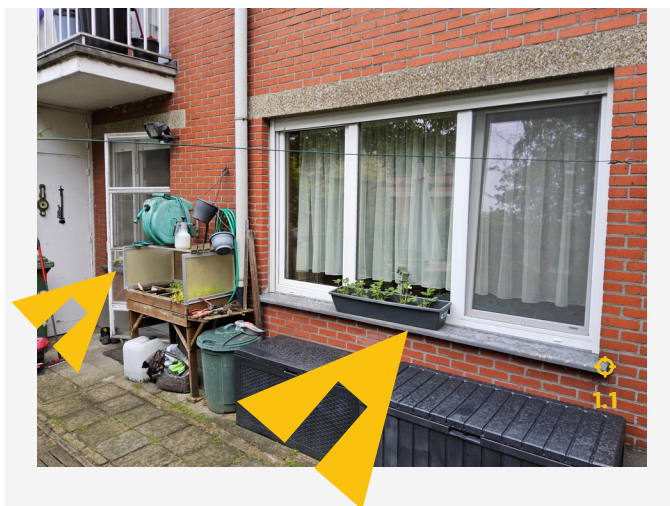
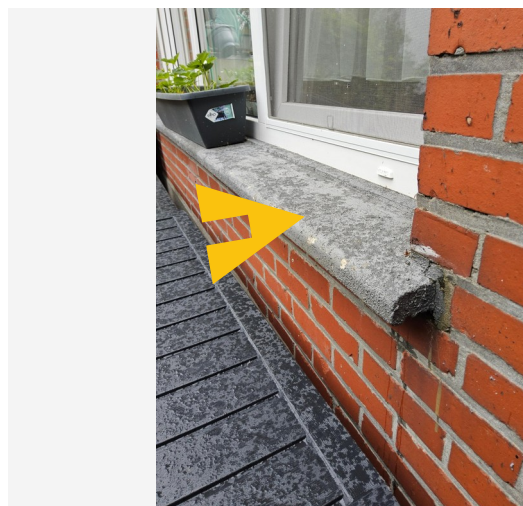
| Eindbeoordeling materiaalrisico | Laag materiaalrisico en/of verlaagde kans op vezelvrijgave |

| Asbestsoort (vezeltype) | Alleen chrysotiel aanwezig |
| Toestand van het materiaal | Licht beschadigd, licht verweerd. Intacte calciumsilicaatplaat of materiaal met categorie 3-gebondenheid |

| # | Type | Referentie | Resultaat |
|---|---|---|---|
| 1.1 | Puntmonster | 3.1 | Chrysotiel |

| Beschrijving | Raamdorpels achterzijde appartement |

Zorgvuldig beheren

- Zorg voor een veilig beheer. Vermijd het beschadigen van het asbestmateriaal. Controleer de toestand jaarlijks op wijzigingen.

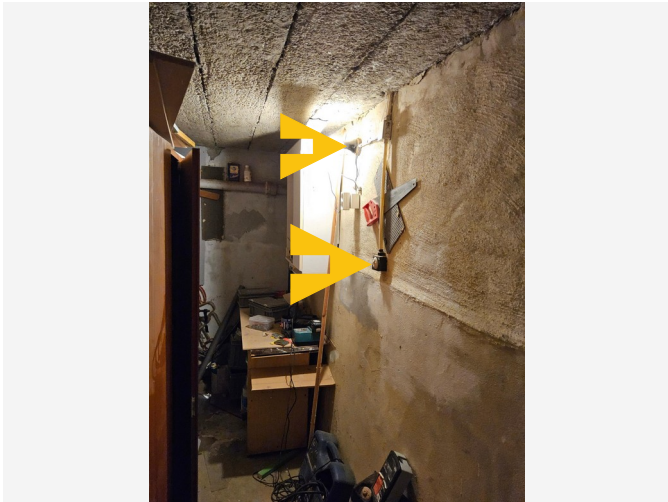
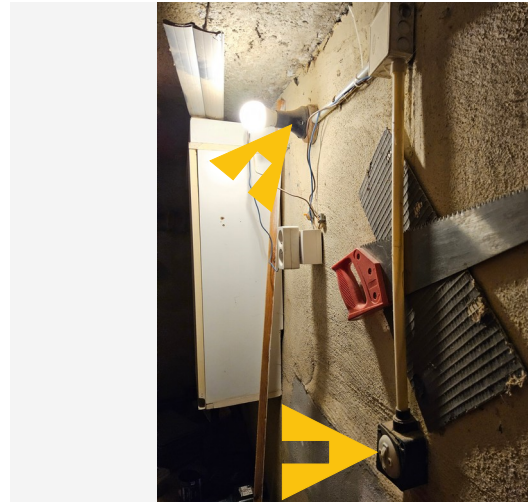
## Fiche 2: Bakeliet lichtschakelaar en lichtpunt kelderberging

| Eindbeoordeling materiaalrisico | Laag materiaalrisico en/of verlaagde kans op vezelvrijgave |

| Asbestsoort (vezeltype) | Crocidoliet aanwezig |
| Toestand van het materiaal | Onbeschadigd, niet verweerd |

Zorgvuldig beheren

- Zorg voor een veilig beheer. Vermijd het beschadigen van het asbestmateriaal. Controleer de toestand jaarlijks op wijzigingen.
- Voer bijkomende staalname(s) uit.

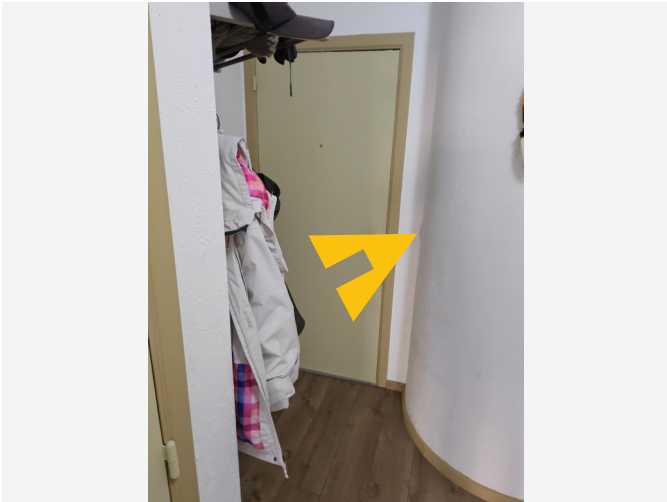
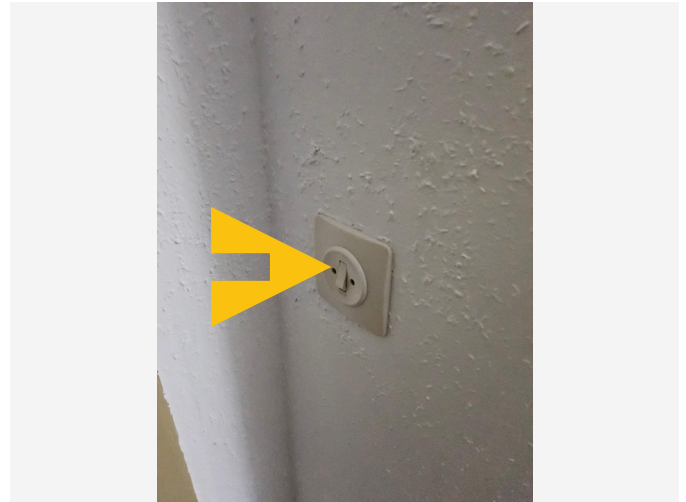
## Fiche 3: Bakeliet oude elektrische installaties appartement

| Eindbeoordeling materiaalrisico | Laag materiaalrisico en/of verlaagde kans op vezelvrijgave |

| Asbestsoort (vezeltype) | Crocidoliet aanwezig |
| Toestand van het materiaal | Onbeschadigd, niet verweerd |

Zorgvuldig beheren

- Zorg voor een veilig beheer. Vermijd het beschadigen van het asbestmateriaal. Controleer de toestand jaarlijks op wijzigingen.
- Voer bijkomende staalname(s) uit.

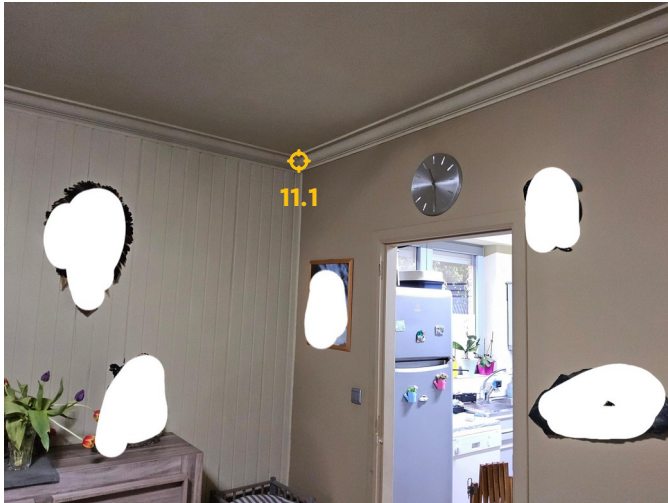
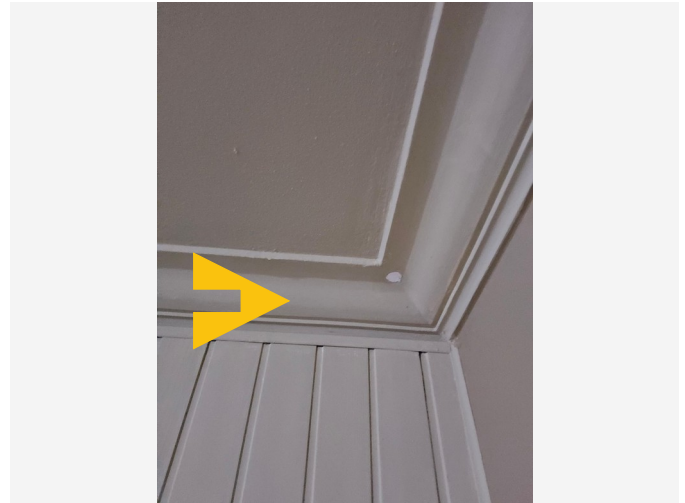
## Fiche 11: Kroonlijsten woonkamer

Geen asbest
