# Asbestinventarisatetest

Biesthoevelaan 24/4, 2610 Antwerpen

Attestnummer : 20260407-000007.000

Uitgegeven op : 07.04.2026

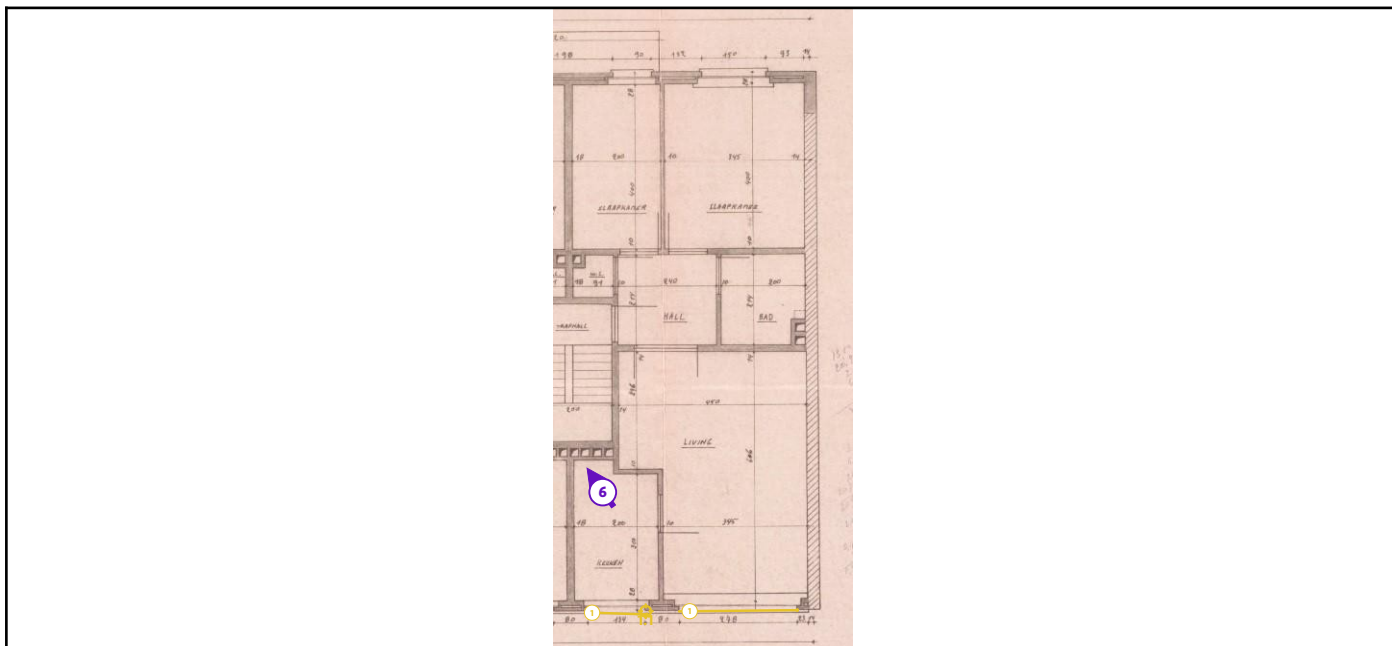
## Plan 1.1: APP 2VR

Beschrijving	Type	Actie
1. Mastiek (restanten bij voorgevel)	Asbestmateriaal	Zorgvuldig beheren
1.1 Code: 2	Puntmonster	-
6. CV-ketel (niet verdacht)	Overige ruimte of materiaal	-

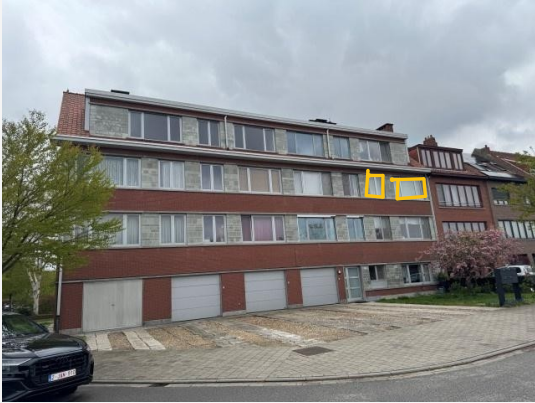
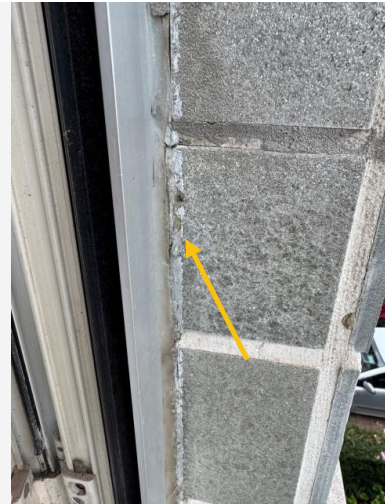
Eindbeoordeling materiaalrisico

Laag materiaalrisico en/of verlaagde kans op vezelvrijgave

Gebondenheid	Categorie 1: hechtgebonden in oorsprong
Asbestsoort (vezeltype)	Alleen chrysotiel aanwezig
Asbestconcentratie	Laag (< 50%)
Afschermingsgraad van het gehele materiaal	Geheel of deels vrij aan de buitenlucht, maar geen contact met binnenlucht
Toestand van het materiaal	Licht beschadigd, licht verweerd. Intacte calciumsilicaatplaat of materiaal met categorie 3-gebondenheid

#	Type	Referentie	Resultaat
1.1	Puntmonster	2	Chrysotiel

<b>Beschrijving</b>	Mastiek (restanten bij voorgevel)
<b>Omgeving</b>	Buiten
<b>Primaire drager</b>	Wandopening verticaal (raam, deur, ...)
<b>Asbestmateriaal</b>	In-situ afwerkingslagen - Pasta, stopverf, voegsel, stopsel, vulsel, mastiek, katten, ...
<b>Bindmiddel van asbestmateriaal</b>	Kitten, mastiek, pasta
<b>Gebondenheid op basis van bindmiddel</b>	Hecht
<b>Hoeveelheid (gewicht - aantal)</b>	<ul style="list-style-type: none"><li>• 0,10 kg - 4 stuks</li></ul>
<b>Totaal gewicht</b>	0,40 kg
<b>Eenvoudig bereikbaar</b>	Ja
<b>Bevestigingswijze</b>	<ul style="list-style-type: none"><li>• Verlijmd, ingegoten, versmeerd</li></ul>
<b>Identificatiemethode</b>	Een monstername door de asbestdeskundige met laboanalyse door een asbestlabo.
<b>Destructieve handeling voor identificatie</b>	Nee
<b>Opmerking</b>	<p>aan de voorgevel is er op de gevelsteen nog restant oude verdachte mastiek waarneembaar. Ramen werden vernieuwd incl. mastiek. Bij achtergevel is er geen verdachte mastiek waarneembaar</p> <p>De hoeveelheid is een zo nauwkeurig mogelijke opmeting. Hieraan kunnen evenwel geen rechten worden ontleend.</p>

- Zorg voor een veilig beheer. Vermijd het beschadigen van het asbestmateriaal. Controleer de toestand jaarlijks op wijzigingen.

- Eenvoudige handelingen: mag via doe-het-zelf of door werknemer(s) met opleidingsattest eenvoudige handelingen  
Deze toepassing kan door een aannemer die over een opleidingsattest eenvoudige handelingen beschikt of door een particulier (doe-het-zelf), verwijderd worden indien er geen verhoogd risico op vrijgave van asbestvezels (max. concentratie 0,01 vezels/cm<sup>3</sup> - CODEX Art. VI.3-54) ontstaat en de toepassing voorafgaand wordt gefixeerd/bevochtigd; de individuele elementen zonder machinale werktuigen (boormachine, slijpschijf, hogedrukreiniger,...) en zonder breken of gooien een voor een losgemaakt worden; en ten slotte dubbel en luchtdicht verpakt weggevoerd worden naar een erkend afvalpunt (recyclagepark).

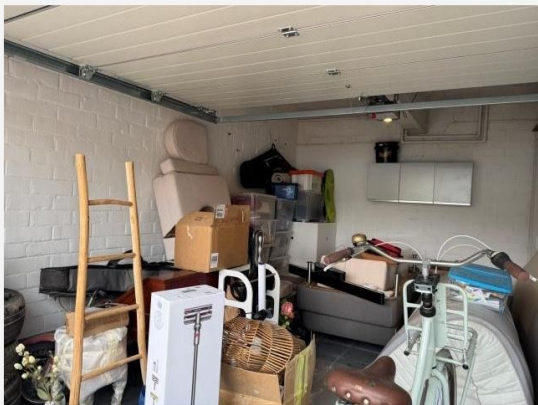
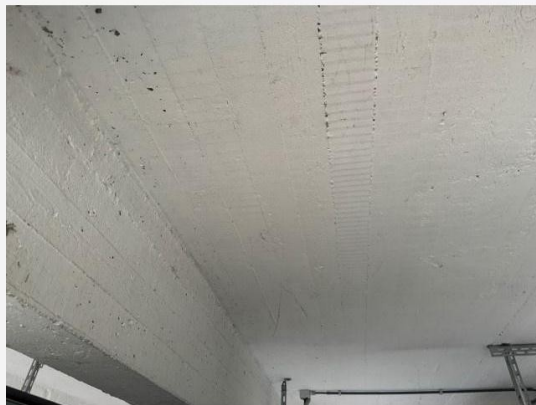
er worden geen asbestverdachte materialen waargenomen in de garage

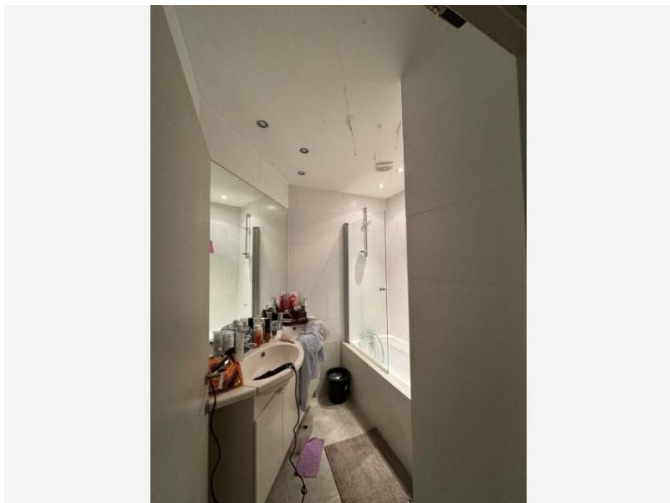
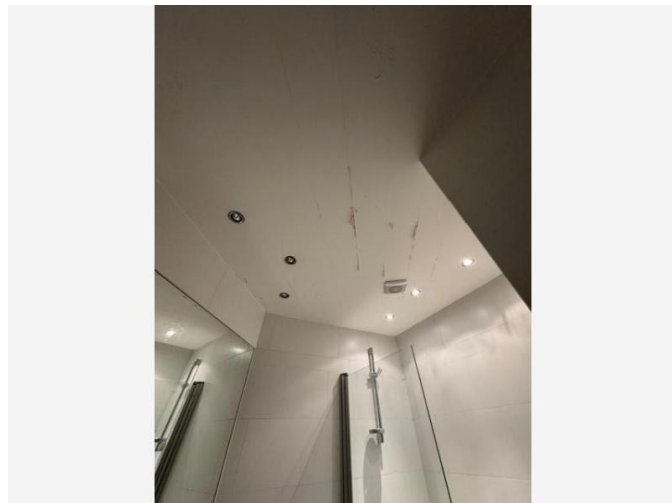
De plafonds werden afgewerkt/verlaagd met niet-asbestverdacht materiaal die inspectie van de bedekte structuur (opbouw, pleisterwerk) verhinderen.

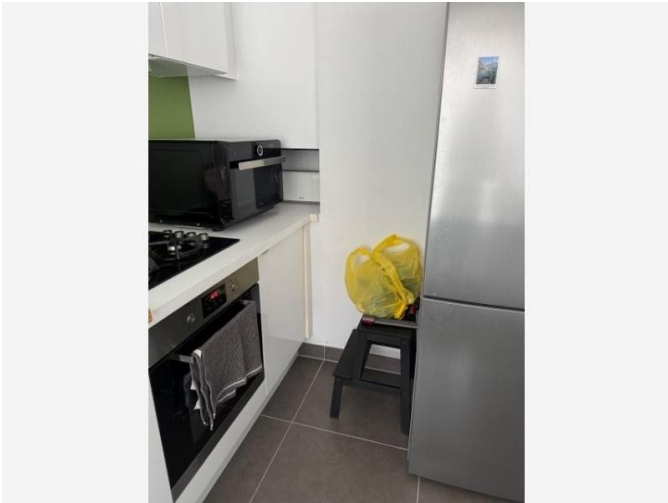
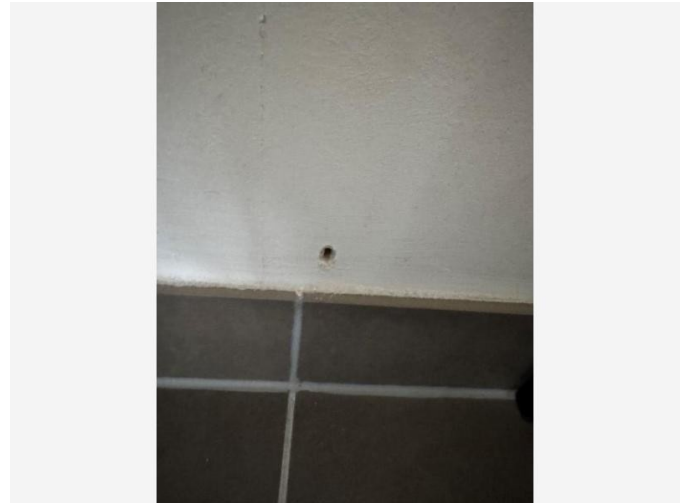
## Fiche 4: Pleisterwerk wanden

#	Type	Referentie	Resultaat
4.1	Mengmonster	1	Geen asbest

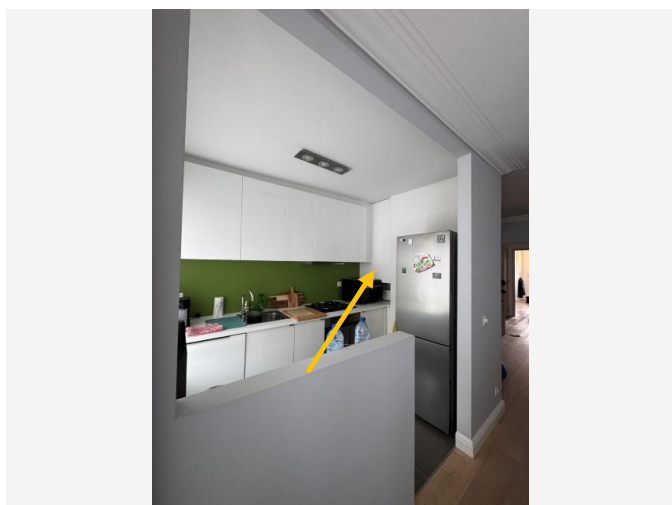
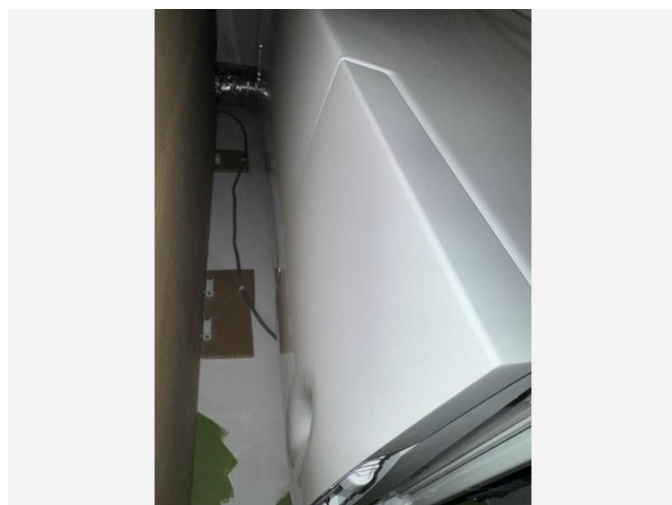
### Fiche 6: CV-ketel (niet verdacht)

Beschrijving	Notitie	Terug te vinden op plannen
Fiche 6: CV-ketel (niet verdacht)	De CV-ketel (dichtingen, isolerend materiaal) is niet asbestverdacht.	Plan 1.1: APP 2VR
