# Asbestinventarisatetest

Hendrik Conscielaan 35/2e Rechts, 2630 Aartselaar

Attestnummer : 20260522-000384.000

**Niet-asbestveilig**

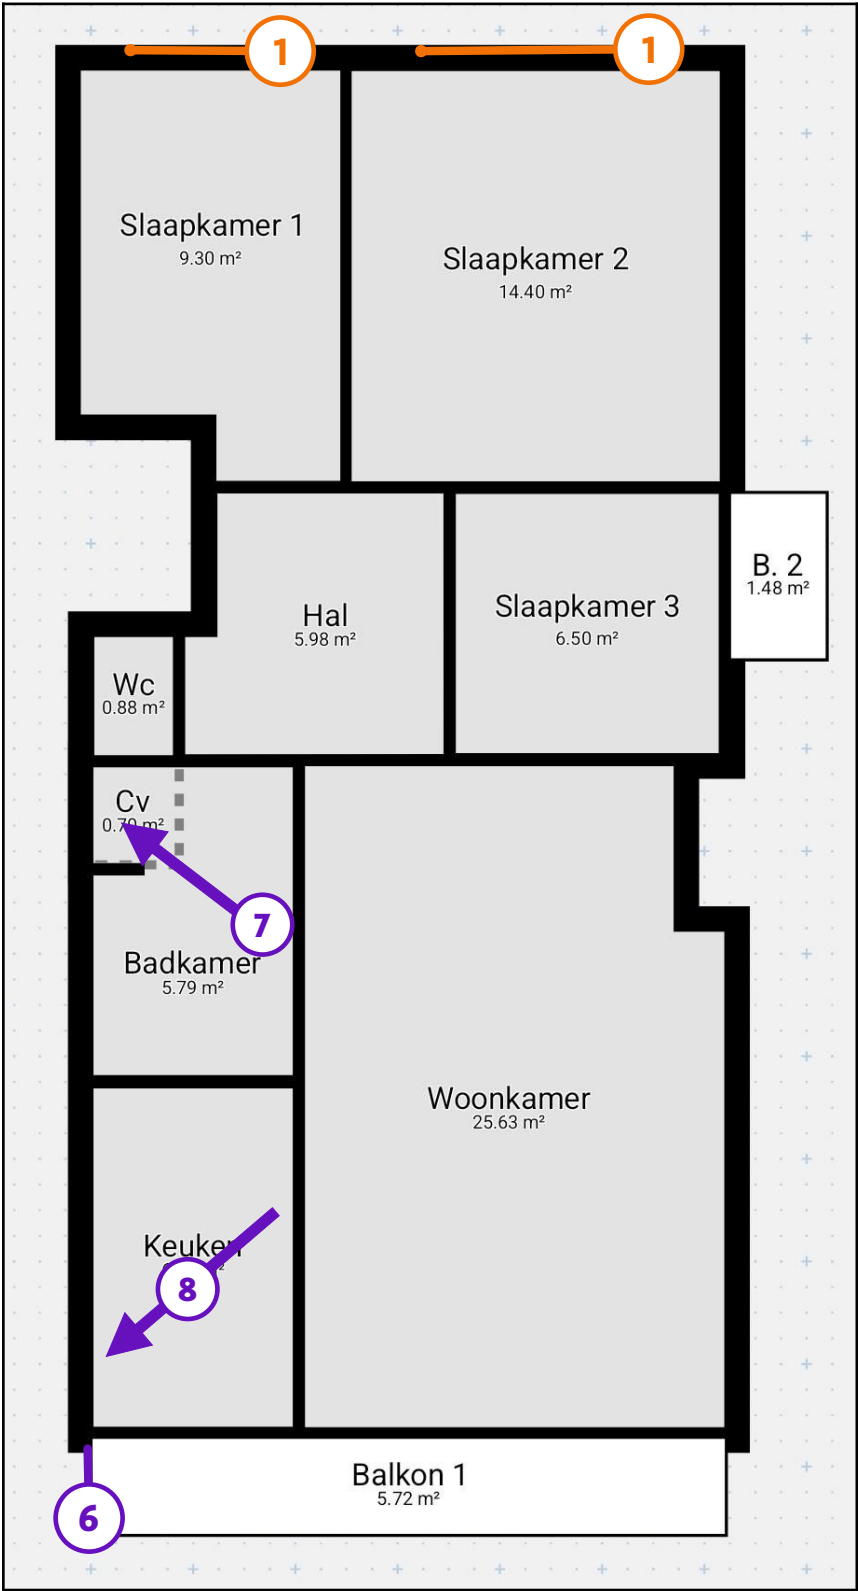
# Plan 1.1: Appartement

| 1. Raamdorpels achtergevel appartement | Asbestmateriaal | <a href="#">Verwijderen</a> |

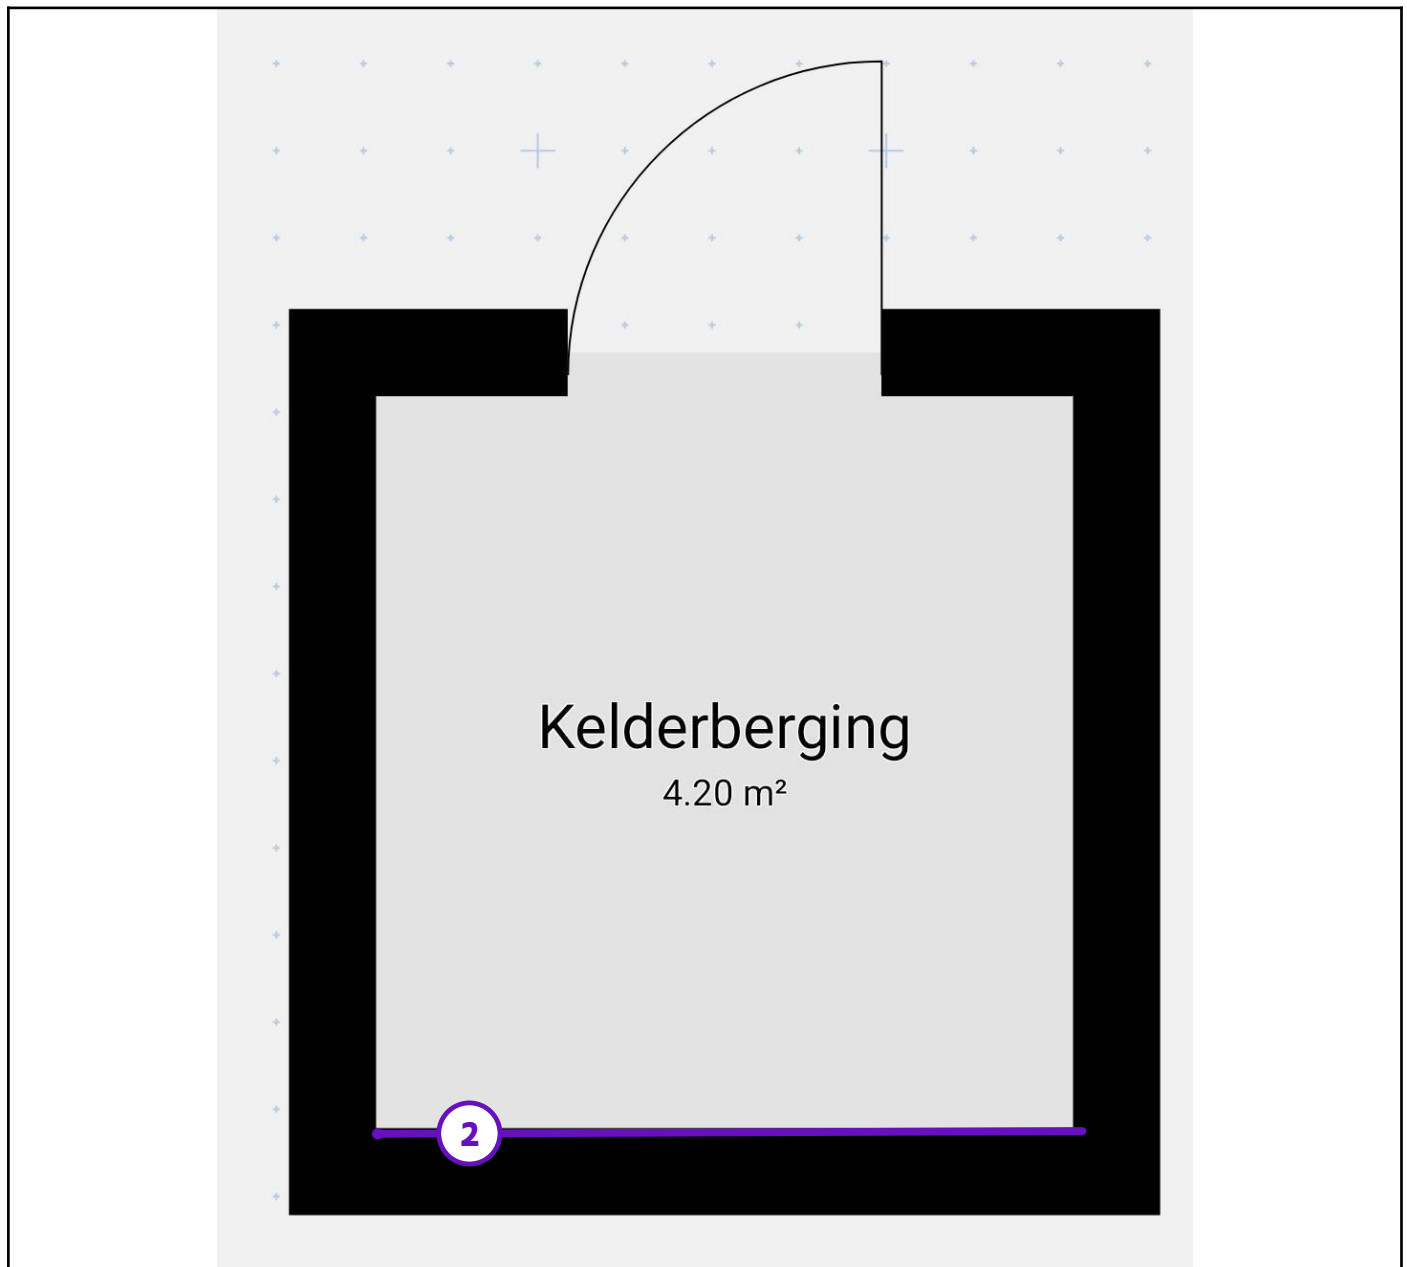
## Plan 1.5: Kelderberging

| Beschrijving | Type | Actie |
|---|---|---|
| 2. Waterkering binnenwand kelderberging | Advies | - |

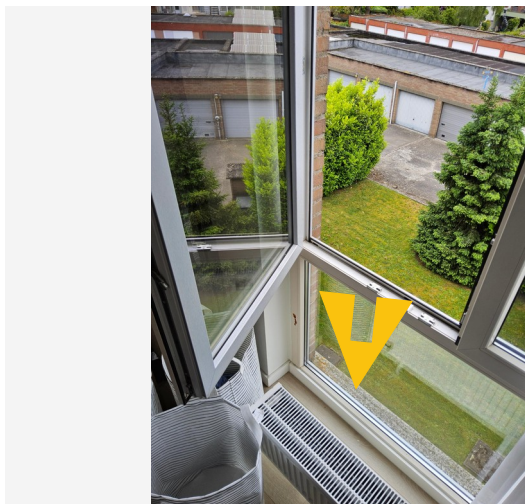
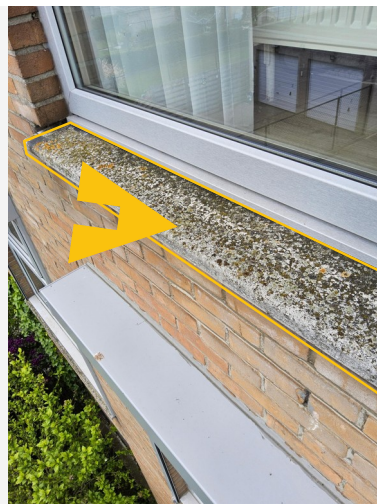
Het asbestmateriaal valt onder de mijlpaal van 2040.

| Eindbeoordeling materiaalrisico | Verhoogd materiaalrisico en/of verhoogde kans op vezelvrijgave |

| Gebondenheid | Categorie 1: hechtgebonden in oorsprong |
| Asbestsoort (vezeltype) | Crocidoliet aanwezig |
| Asbestconcentratie | Laag (< 50%) |
| Afschermingsgraad van het gehele materiaal | Geheel of deels vrij aan de buitenlucht, maar geen contact met binnenlucht |
| Toestand van het materiaal | Matig beschadigd, matig verweerd |

| Beschrijving | Raamdorpels achtergevel appartement |
| Asbestmateriaal | Deksteen, muurkap - Vol |

- Verwijder dit asbestmateriaal zo snel mogelijk. Volg de toestand goed op.
- Voer bijkomende staalname(s) uit.

- Eenvoudige handelingen: mag via doe-het-zelf of door werknemer(s) met opleidingsattest eenvoudige handelingen  
Indien het materiaal niet beschadigd geraakt en men stofvorming vermijdt mag dit eventueel door een doe-het-zelf of werknemer(s) met opleidingsattest eenvoudige handelingen verwijderd worden. Dit is enkel mogelijk mits het nemen van de juiste voorzorgsmaatregelen, het gebruik van de nodige PBM's (een aansluitend stofmasker beschermingsklasse FFP3, wegwerphandschoenen, een wegwerpoverall (Cat. III, Type 5 en 6) en afspoelbare schoenen) en mits het materiaal goed bevochtigd of gefixeerd wordt tijdens de verwijdering. De doe-het-zelf dient de dorpels met handgereedschap los te wrikken of uit te breken. Het afval dient hermetisch afgesloten en dubbel verpakt afgevoerd te worden naar een recyclagepark of kan opgehaald worden door een geregistreerde asbestinzamelaar. Bij verwijdering door een aannemer of erkend asbestverwijderaar staat die zelf in voor het correct afvoeren van het asbestafval.

- Eenvoudige handelingen: enkel door erkend asbestverwijderaar  
Indien blijkt dat deze toepassing niet op een veilige manier verwijderd kan worden dient u beroep te doen op een erkend asbestverwijderaar. Hermetische zone zal normaal gezien niet nodig zijn aangezien een asbestverwijderaar deze hechtgebonden toepassing kan verwijderen zonder bijkomende vrijgave van asbest.

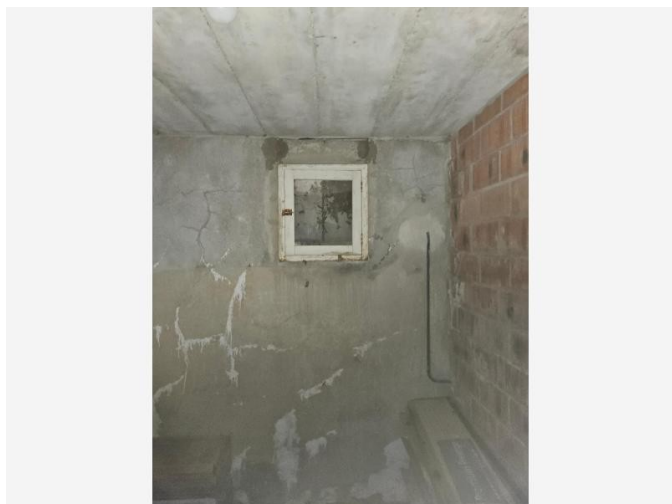
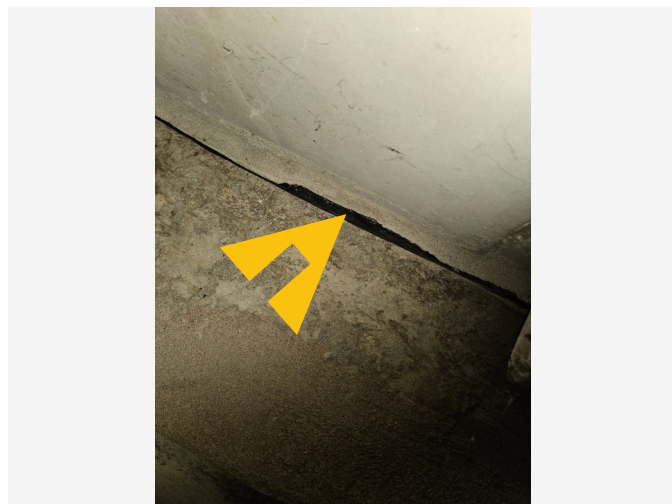
Vervaardigd uit soepele niet-asbesthoudende kunststof.

| Basis voor advies | De asbestdeskundige beoordeelt het materiaal als niet-asbestverdacht. |

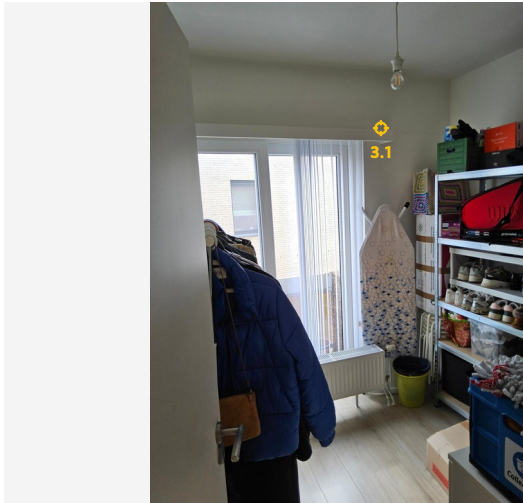
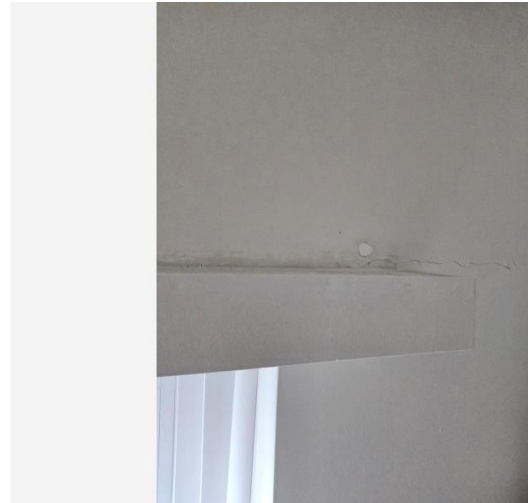
## Fiche 3: Pleisterwerk binnenmuren appartement

Geen asbest

| # | Type | Referentie | Resultaat |
|---|---|---|---|
| 3.1 | Mengmonster | 1.1 | Geen asbest |

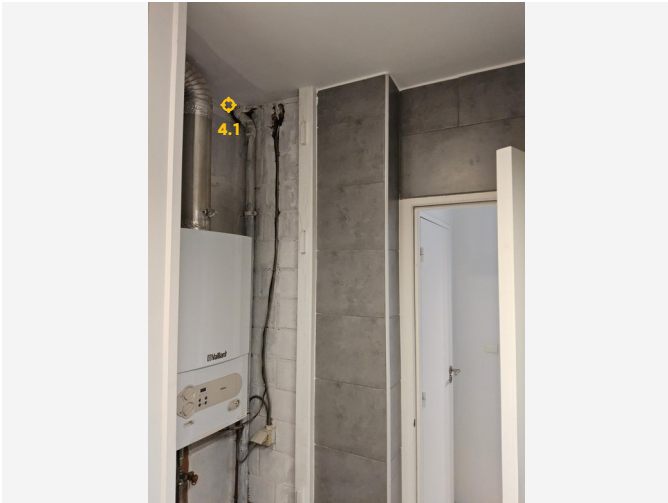
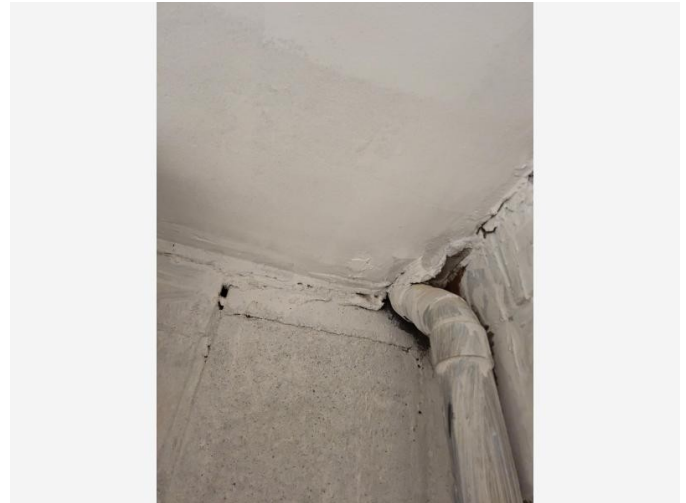
## Fiche 4: Pleisterwerk plafonds appartement

Geen asbest

| # | Type | Referentie | Resultaat |
|---|---|---|---|
| 4.1 | Mengmonster | 2.1 | Geen asbest |

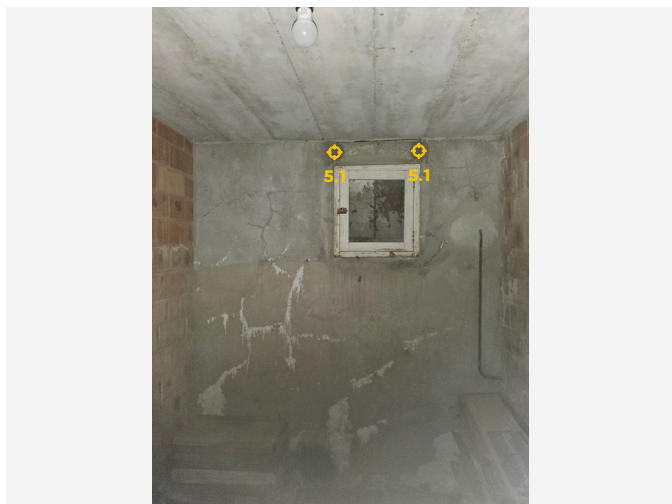
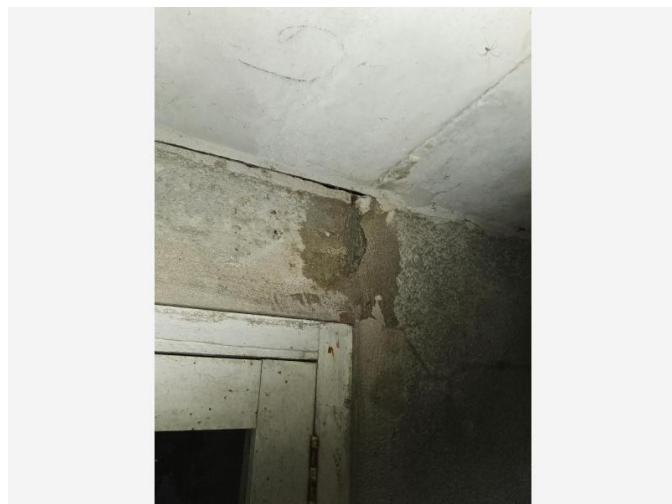
## Fiche 5: Cementering binnenwand kelderberging

Geen asbest

| # | Type | Referentie | Resultaat |
|---|---|---|---|
| 5.1 | Mengmonster | 1.2 | Geen asbest |
