Asbestinventarisatetest

Doelhaagstraat 36, 2840 Rumst

Attestnummer : 20260529-000293.000

Niet-asbestveilig

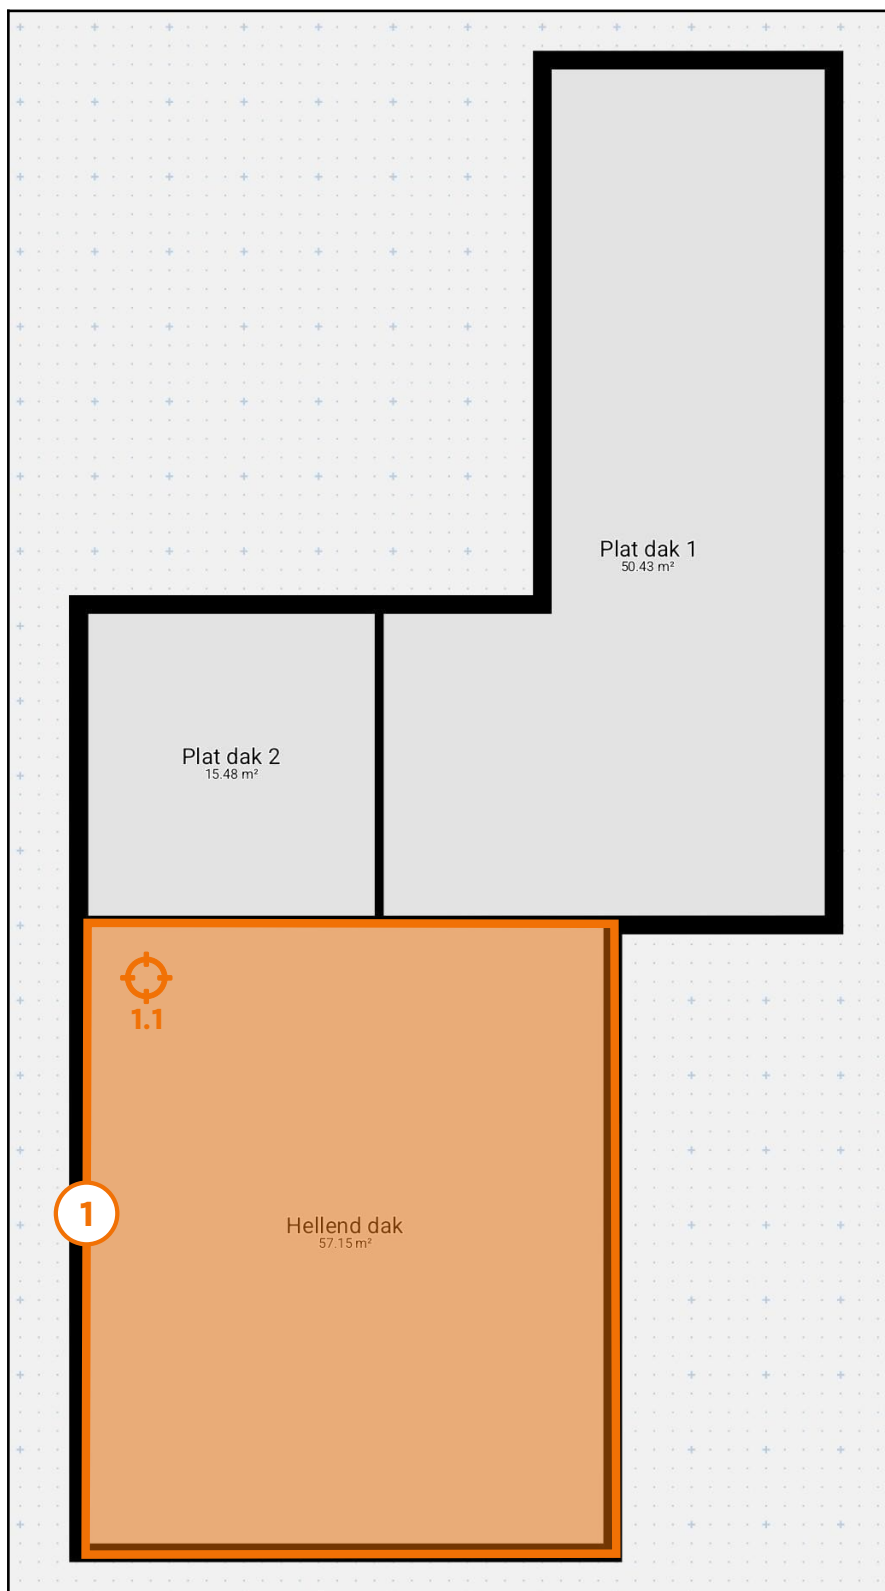
Plan 1.16: Daken

1. Leien hellend dak woning	Asbestmateriaal	Verwijderen
1.1 Code: 3.1	Puntmonster	-

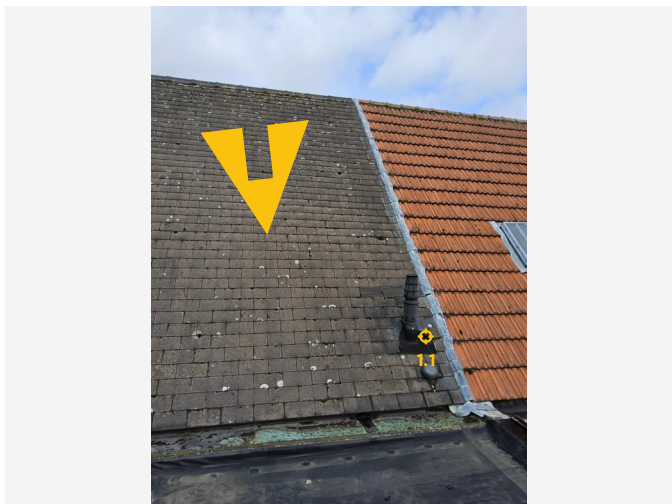
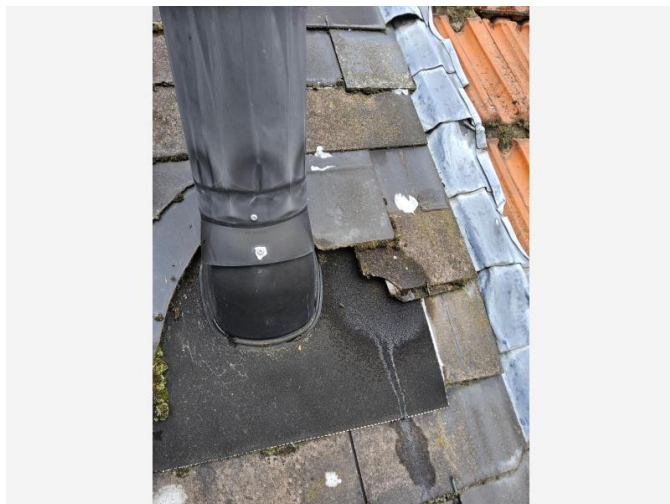
Het asbestmateriaal valt onder de mijlpaal van 2034.

Eindbeoordeling materiaalrisico	Verhoogd materiaalrisico en/of verhoogde kans op vezelvrijgave
---------------------------------	--

Gebondenheid	Categorie 1: hechtgebonden in oorsprong
Asbestsoort (vezeltype)	Alleen chrysotiel aanwezig
Asbestconcentratie	Laag (< 50%)
Afschermingsgraad van het gehele materiaal	Geheel of deels vrij aan de buitenlucht, maar geen contact met binnenlucht
Toestand van het materiaal	Matig beschadigd, matig verweerd

#	Type	Referentie	Resultaat
1.1	Puntmonster	3.1	Chrysotiel

Beschrijving	Leien hellend dak woning
Omgeving	Buiten
Primaire drager	Schuin dak
Asbestmateriaal	Dak- en gevelbekleding - Lei, shingle
Bindmiddel van asbestmateriaal	Cement
Gebondenheid op basis van bindmiddel	Hecht
Hoeveelheid (oppervlakte - aantal)	<ul style="list-style-type: none">• 120,00 m² - 1 stuk
Totale oppervlakte	120,00 m ²
Eenvoudig bereikbaar	Ja
Bevestigingswijze	<ul style="list-style-type: none">• Geklemd• Onbekend
Identificatiemethode	Een monstername door de asbestdeskundige met laboanalyse door een asbestlabo.
Destructieve handeling voor identificatie	Nee

- Verwijder dit asbestmateriaal zo snel mogelijk. Volg de toestand goed op.
- Hemelwater dat afspoelt van asbestcement daken of gevels kan asbestdeeltjes bevatten. Gebruik het enkel voor gesloten circuits (bv. spoelen toiletten). Reinig na het vervangen van het dak of de gevel de dakgoten en regenwaterput of -ton om asbesthoudend sediment of slib te verwijderen

- Eenvoudige handelingen: mag via doe-het-zelf of door werknemer(s) met opleidingsattest eenvoudige handelingen
Indien het materiaal niet beschadigd geraakt en men stofvorming vermijdt mag dit eventueel door een doe-het-zelver of werknemer(s) met opleidingsattest eenvoudige handelingen verwijderd worden. Dit is enkel mogelijk mits het nemen van de juiste voorzorgsmaatregelen, het gebruik van de nodige PBM's (een aansluitend stofmasker beschermingsklasse FFP3, wegwerphandschoenen, een wegwerpoverall (Cat. III, Type 5 en 6) en afspoelbare schoenen) en mits het materiaal goed bevochtigd of gefixeerd wordt tijdens de verwijdering.

De leien dienen voorzichtig losgemaakt te worden zonder deze te beschadigen (asbestmateriaal voorzichtig naar beneden brengen en dus niet gooien). Hiervoor mag enkel handgereedschap gebruikt worden. Het afval

dient hermetisch afgesloten en dubbel verpakt afgevoerd te worden naar een recyclagepark of kan opgehaald worden door een geregistreerde asbestinzamelaar. Bij verwijdering door een aannemer of erkend asbestverwijderaar staat die zelf in voor het correct afvoeren van het asbestafval.

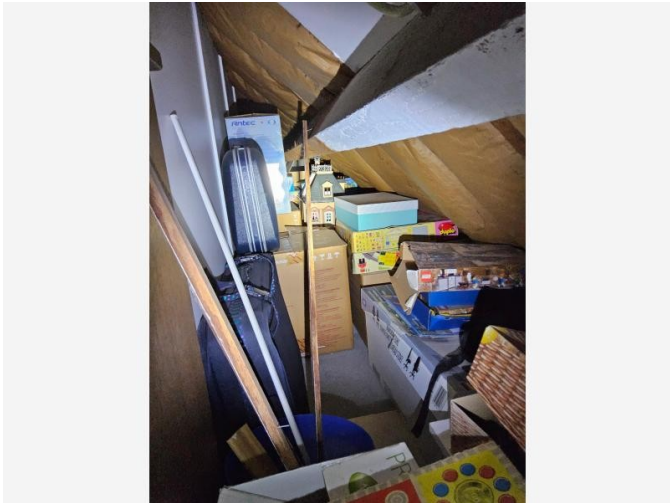
Situeringfoto

Tijdelijke beperking

Reden: Materiaal in opslag

Uitleg van de asbestdeskundige: Veel materiaal in opslag waardoor slechts een beperkte inspectie van deze ruimtes mogelijk is. Gezien de omvang en de aard (Veel, grote en zware spullen) wordt dit gezien als een middellange termijn onderzoeksbeperking.

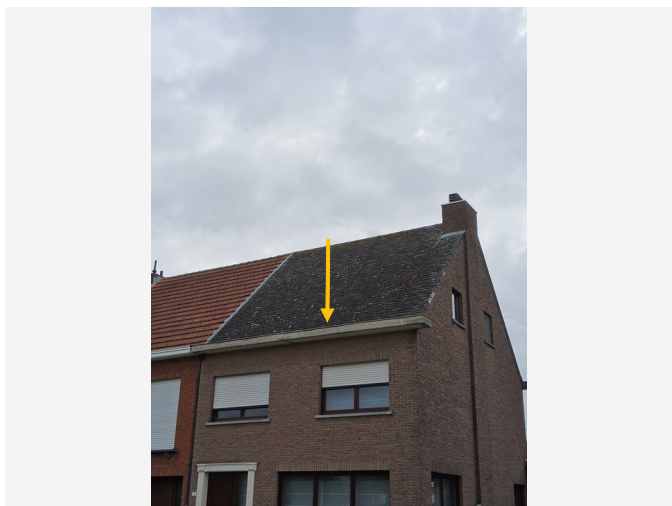
Situeringfoto

Tijdelijke beperking

Reden: Het te onderzoeken materiaal situeert zich hoger dan 3,50 m te rekenen vanaf een veilige ondergrond

Uitleg van de asbestdeskundige: Hoogte circa 6 meter. Geen inspectie van deze dakgoot mogelijk.

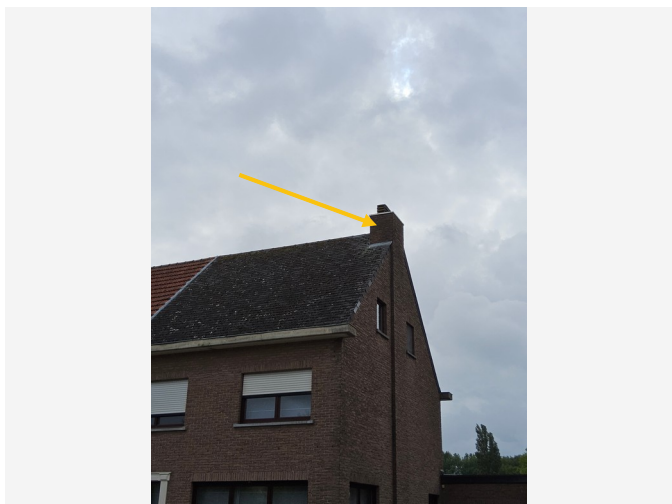
Situeringfoto

Tijdelijke beperking

Reden: Het te onderzoeken materiaal situeert zich hoger dan 3,50 m te rekenen vanaf een veilige ondergrond

Uitleg van de asbestdeskundige: Hoogte circa 9 meter. Slechts een beperkte inspectie mogelijk vanop afstand.

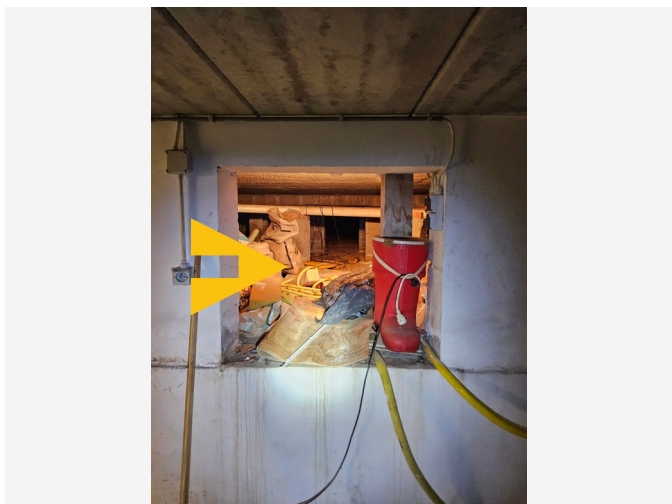
Situeringfoto

Permanente beperking

Reden: Het onderzoek kan niet uitgevoerd worden binnen de bepalingen van de Welzijnswet

Uitleg van de asbestdeskundige: Hoogte circa 90 cm. Slechts een zeer beperkte inspectie mogelijk vanuit het toegangsluik in kelderberging 1

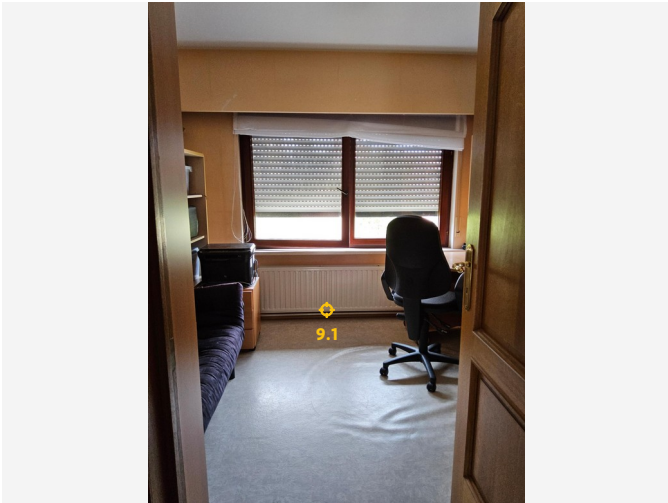
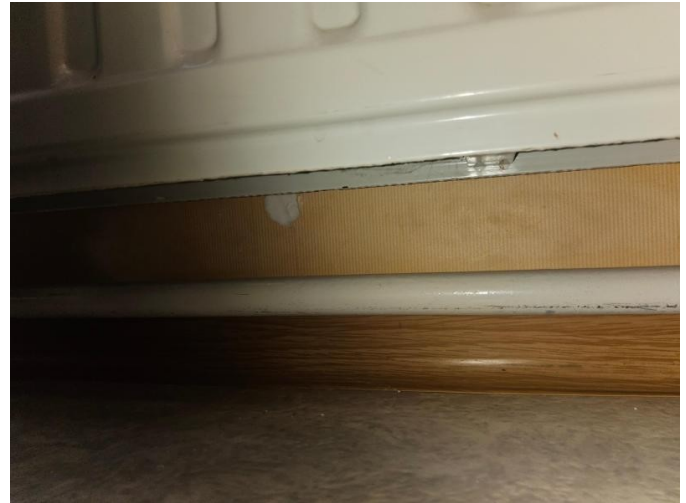
Geen asbest

#	Type	Referentie	Resultaat
9.1	Mengmonster	1.1	Geen asbest

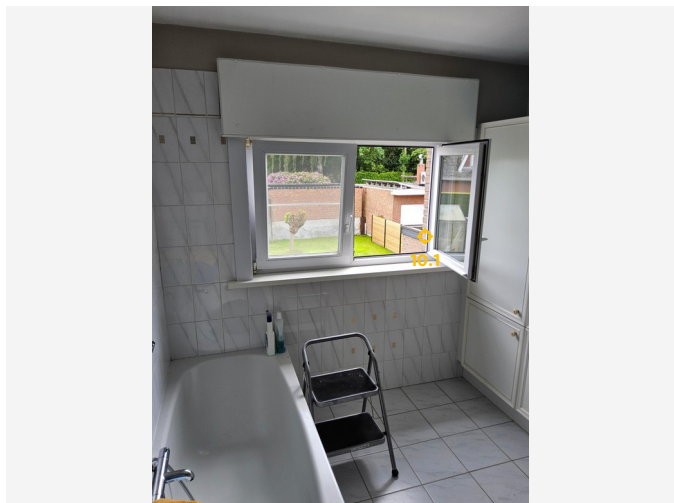
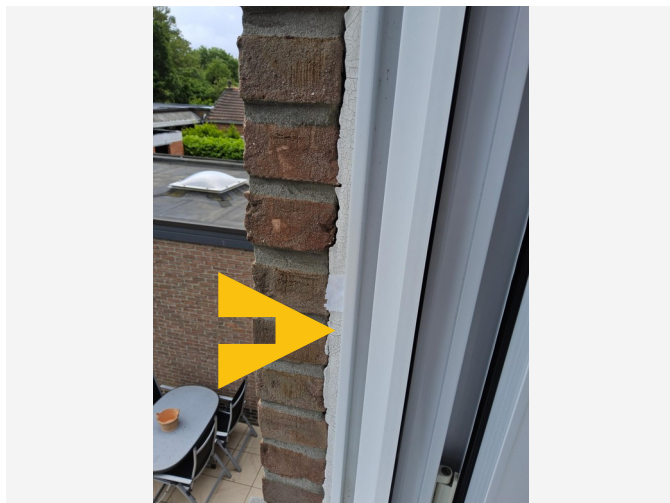
Fiche 10: Afdichtingsmateriaal rond schrijnwerk achtergevel (wit)

Geen asbest

#	Type	Referentie	Resultaat
10.1	Puntmonster	4.2	Geen asbest

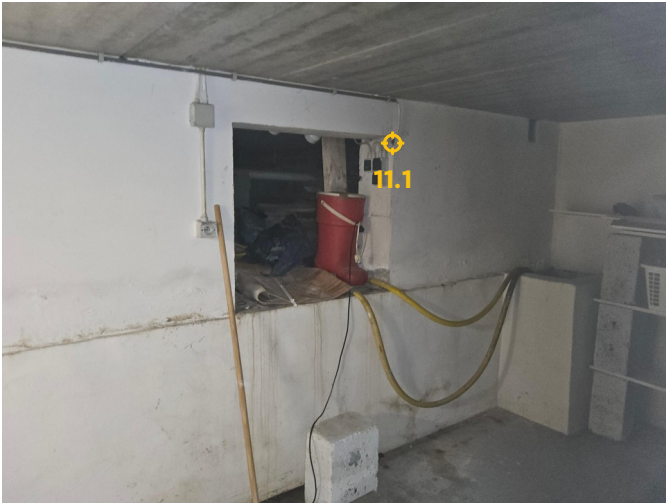
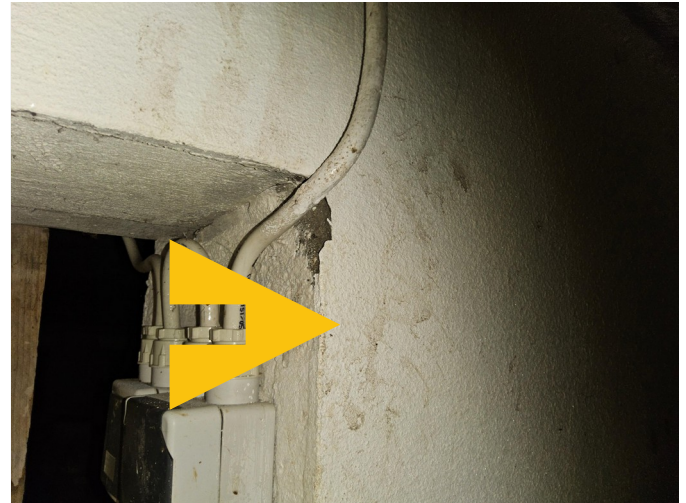
Geen asbest

#	Type	Referentie	Resultaat
11.1	Mengmonster	1.2	Geen asbest

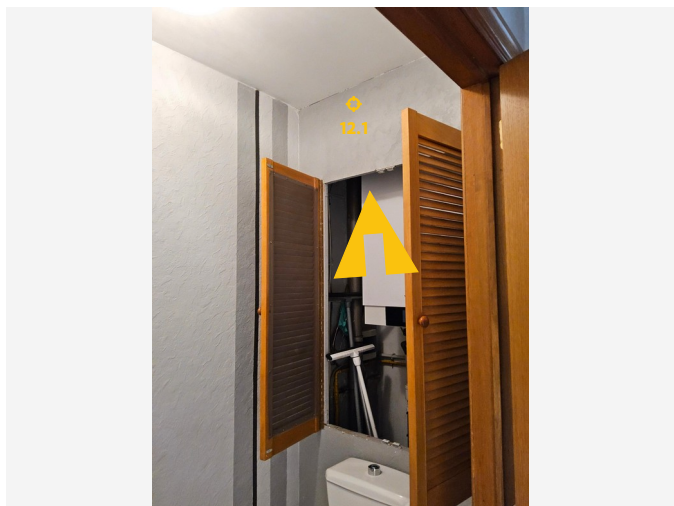
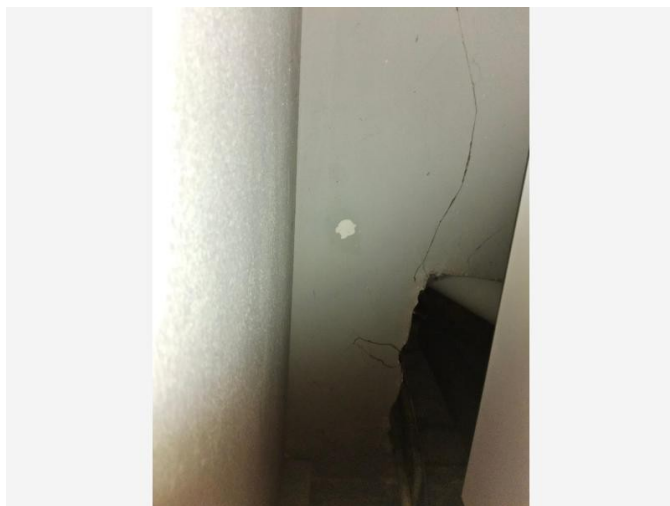
Geen asbest

#	Type	Referentie	Resultaat
12.1	Mengmonster	2.1	Geen asbest

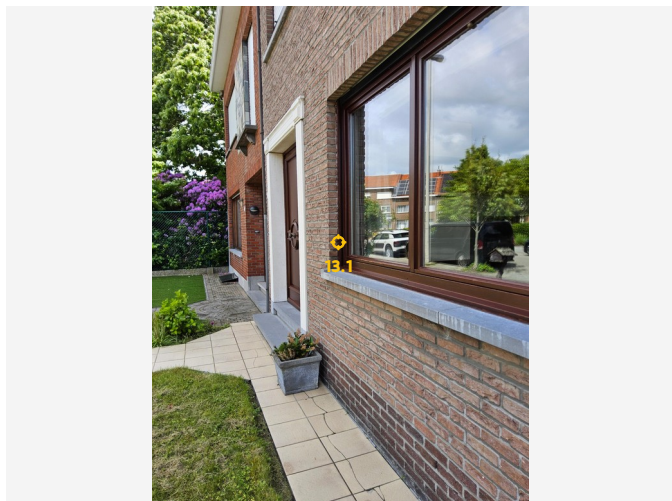
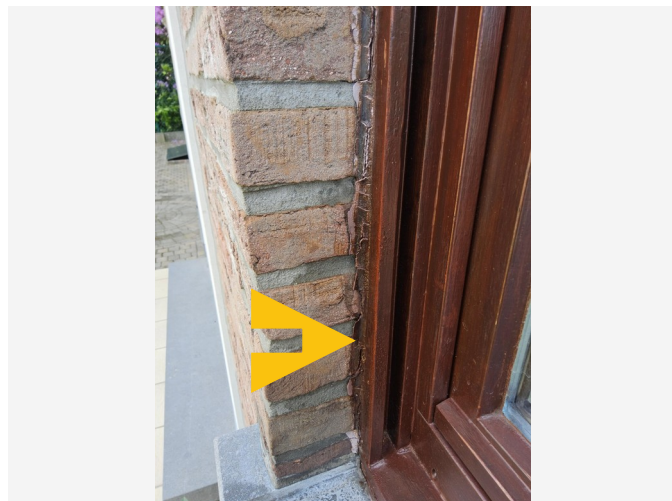
Fiche 13: Afdichtingsmateriaal rond schrijnwerk voorgevel en zijgevel (roze)

Geen asbest

#	Type	Referentie	Resultaat
13.1	Puntmonster	4.1	Geen asbest

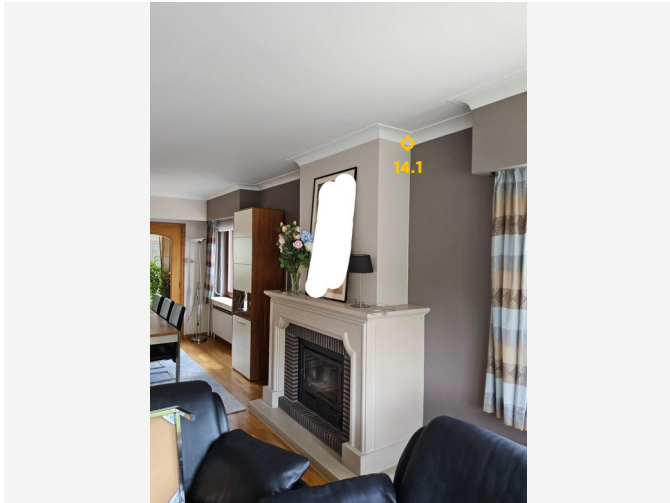
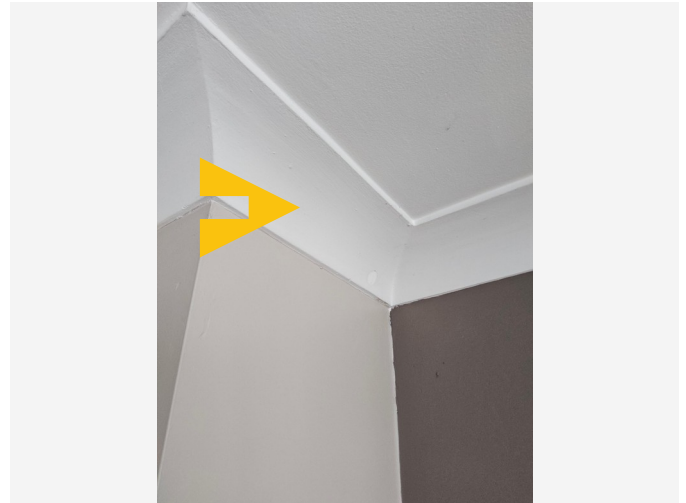
Geen asbest

#	Type	Referentie	Resultaat
14.1	Puntmonster	2.2	Geen asbest
