Asbestinventarisatetest

Deken De Winterstraat 44/3, 2600 Antwerpen

Attestnummer : 20251104-000155.000

Uitgegeven op : 04.11.2025

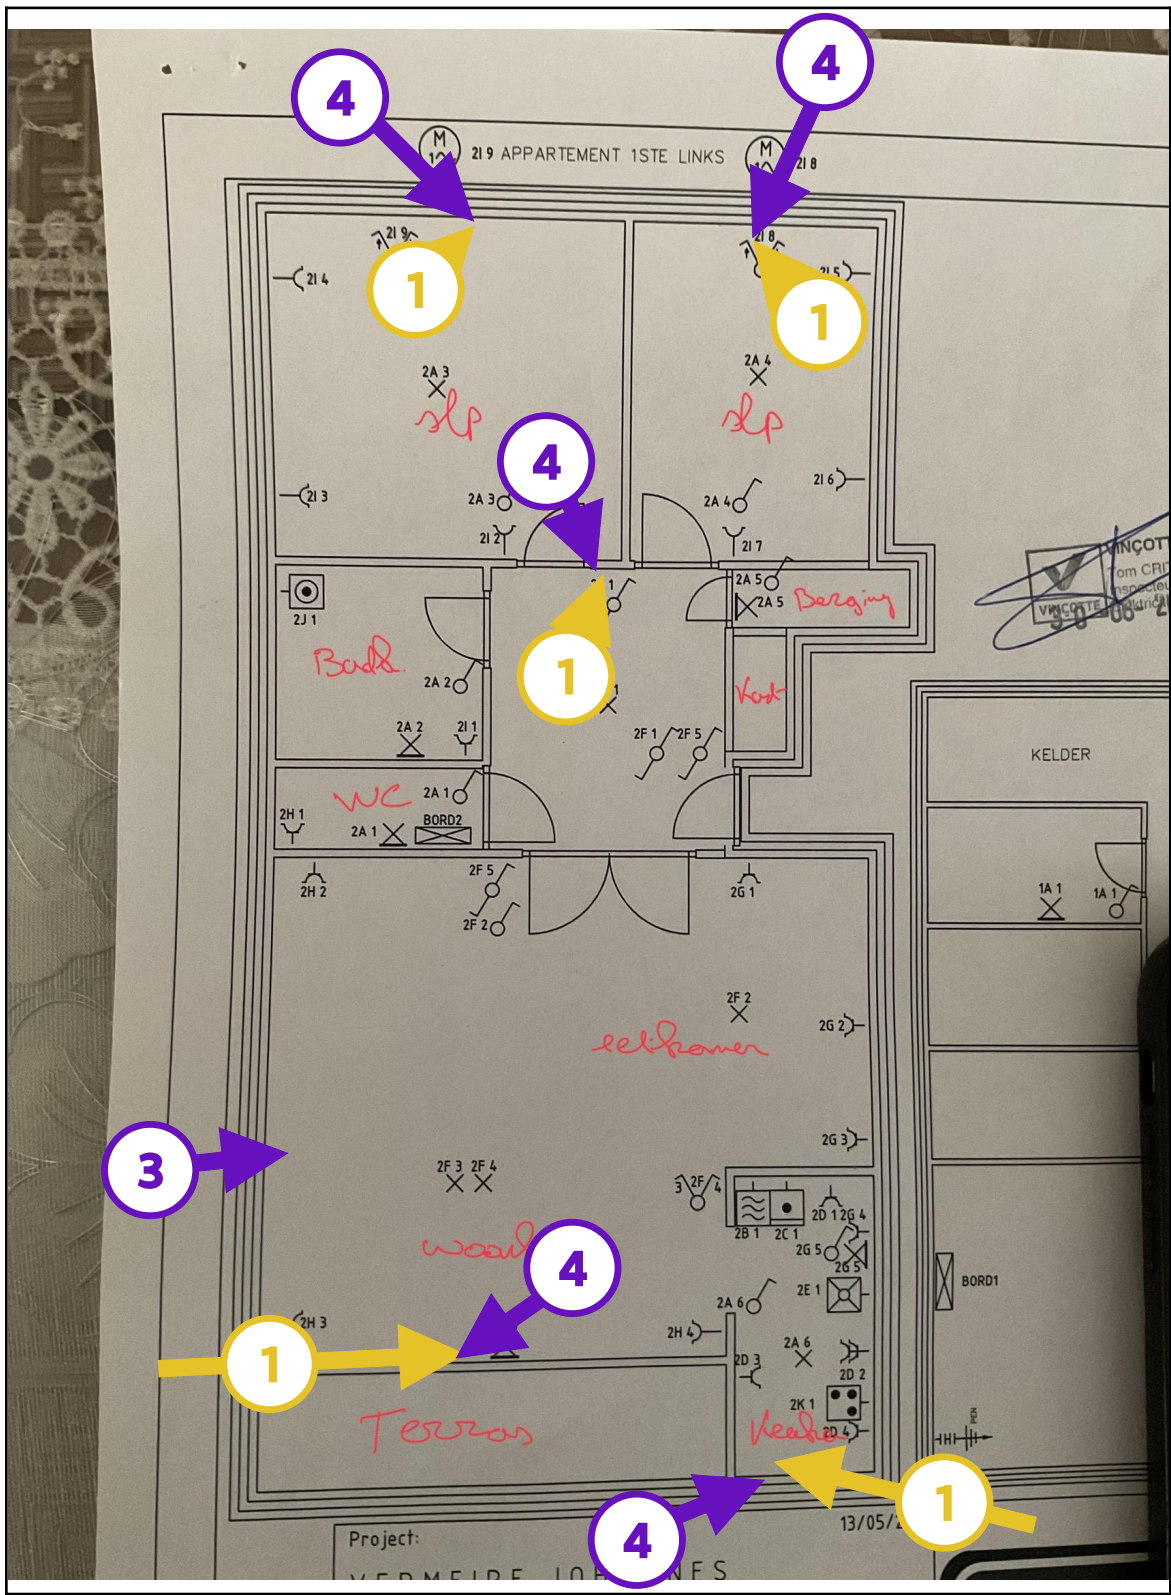
Plan 1.1: Appartement

1. Bakeliet	Asbestmateriaal	Zorgvuldig beheren
3. Schouw	Advies	-
4. Dichtingen gietijzeren radiatoren	Advies	-

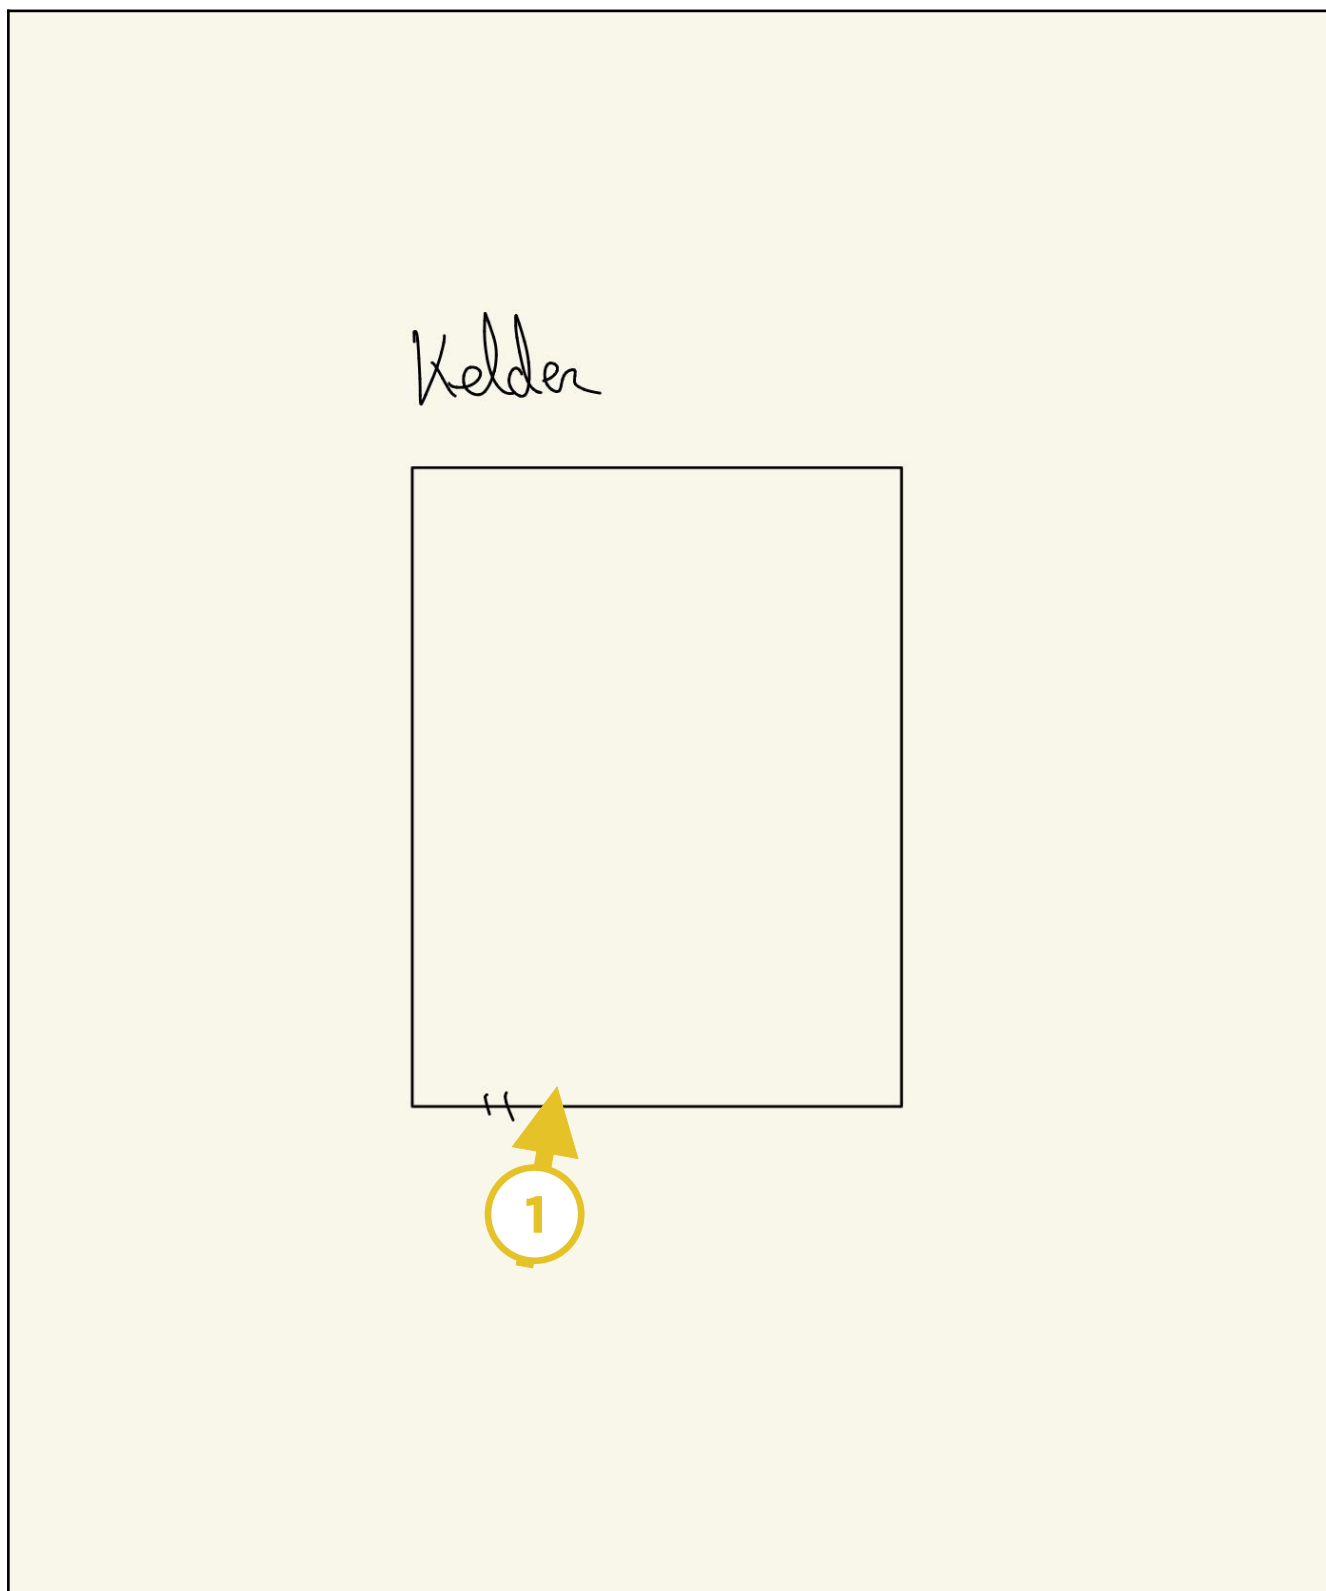
Plan 1.2: Kelder

1. Bakeliet

Asbestmateriaal

Zorgvuldig beheren

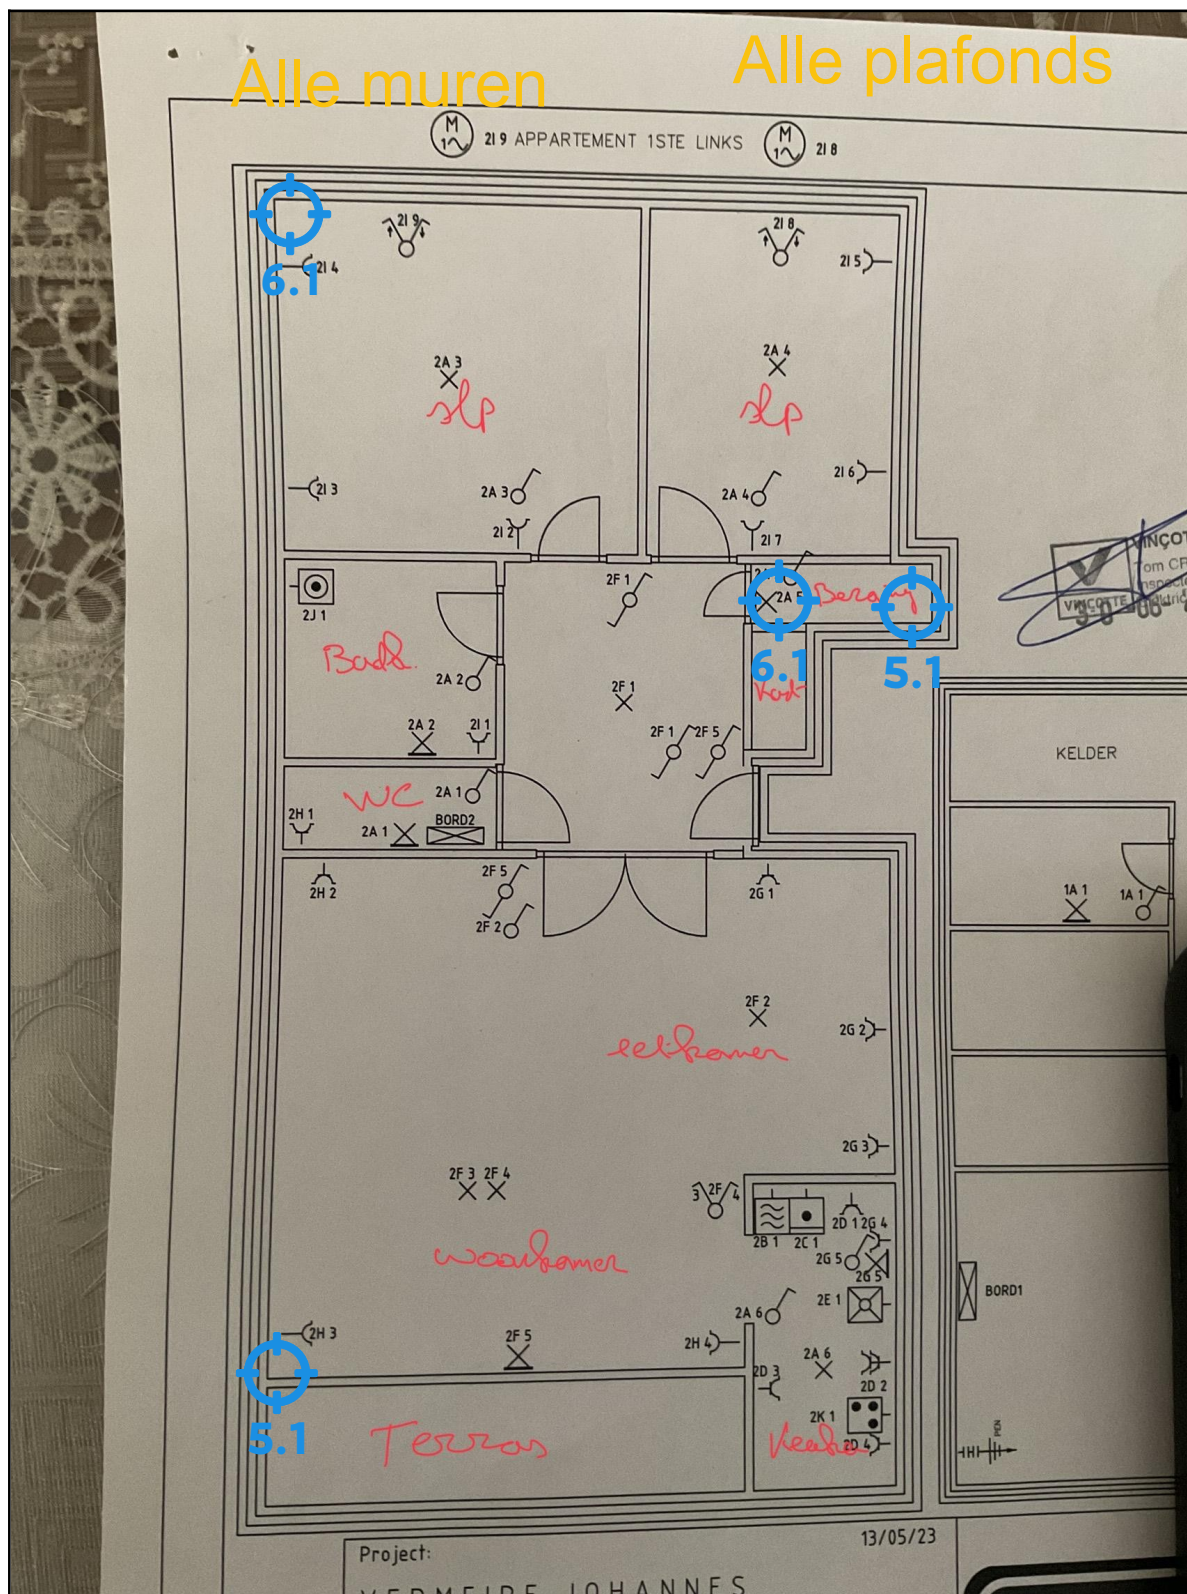
Plan 1.5: Appartement kopie

5. Pleisterwerk muur	Geen asbest	-
5.1 Code: ID01	Mengmonster	-
6. Pleisterwerk plafond	Geen asbest	-
6.1 Code: ID02	Mengmonster	-

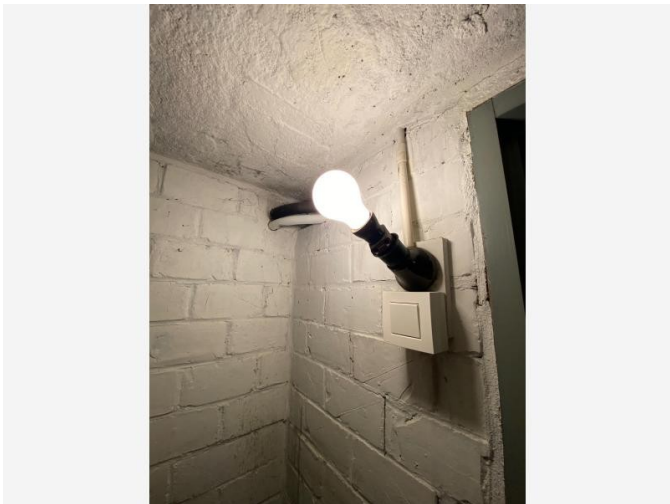
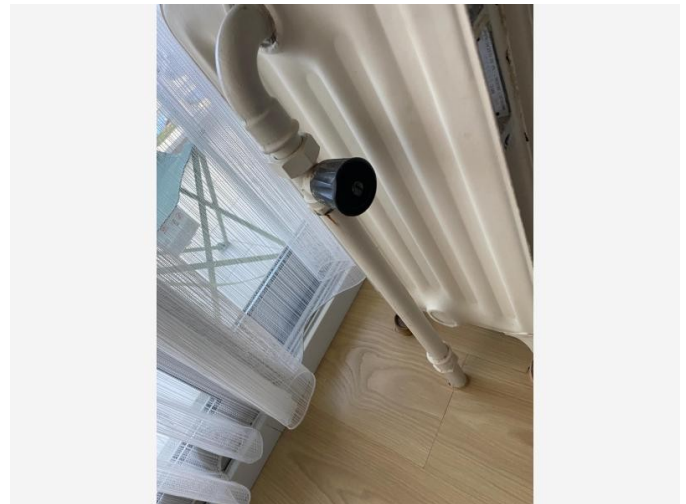
Eindbeoordeling materiaalrisico	Laag materiaalrisico en/of verlaagde kans op vezelvrijgave
---------------------------------	--

Gebondenheid	Categorie 1: hechtgebonden in oorsprong
Asbestsoort (vezeltype)	Crocidoliet aanwezig
Asbestconcentratie	Laag (< 50%)
Afschermingsgraad van het gehele materiaal	Geheel of deels (ook) vrij aan de binnenlucht
Toestand van het materiaal	Onbeschadigd, niet verweerd

Beschrijving	Bakeliet
Omgeving	Binnen
Primaire drager	Communicatie en elektrische infrastructuur en uitrusting
Asbestmateriaal	Plaat, paneel, tablet - Type Bakeliet
Bindmiddel van asbestmateriaal	Kunststof of -hars
Gebondenheid op basis van bindmiddel	Hecht
Hoeveelheid (oppervlakte - dikte - aantal)	• 1,00 m ² - 0,50 cm - 1 stuk
Totaal volume	0,005 m ³
Eenvoudig bereikbaar	Ja
Bevestigingswijze	• Geschroefd
Identificatiemethode	<p>De asbestdeskundige beoordeelt het materiaal als asbestverdacht en dus asbesthoudend, en dit zonder monstername.</p> <p>Motivatie: De monstername brengt andere schade aan dan schade die inherent is aan de monstername.</p>
Destructieve handeling voor identificatie	Nee
Opmerking	<p>Deze oppervlakte werd niet gemeten, maar geschat op basis van een benadering van de aanwezige tellerkast. Deze schatting mag niet worden gebruikt als maatstaf voor heffingen. Als deskundigen hebben wij vastgesteld dat het materiaal daadwerkelijk bakeliet betreft en geen harde pvc. Bakeliet wordt door ons beschouwd als een asbestverdachte toepassing, aangezien het in veel gevallen asbesthoudend is. We hebben geen staalname uitgevoerd om de functionaliteit van de tellerkast niet in gevaar te brengen. Daarnaast is staalname verboden, aangezien de tellerkast eigendom is van de nutsvoorzieningsmaatschappij.</p>

- Zorg voor een veilig beheer. Vermijd het beschadigen van het asbestmateriaal. Controleer de toestand jaarlijks op wijzigingen.
- Voer bijkomende staalname(s) uit.

- Eenvoudige handelingen: mag via doe-het-zelf of door werknemer(s) met opleidingsattest eenvoudige handelingen
Deze toepassing mag volgens de huidige wetgeving worden verwijderd via eenvoudige handelingen. Aangezien deze toepassing echter eigendom is van de nutsvoorzieningsmaatschappij, mag deze uitsluitend worden verwijderd door hen of door een door hen aangestelde onderaannemer die beschikt over de nodige attesten en opleidingen.

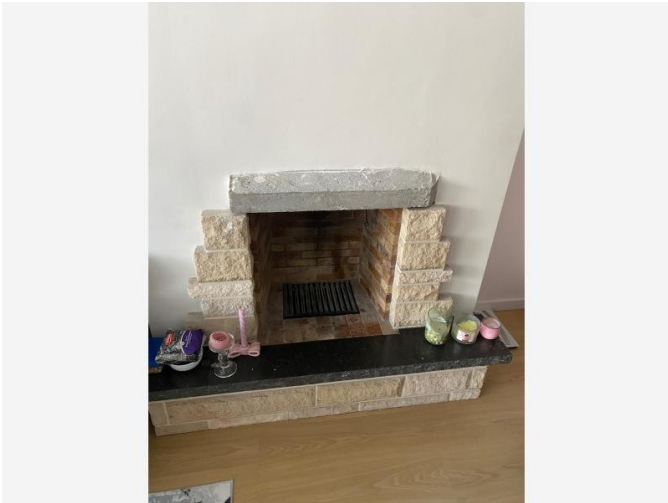
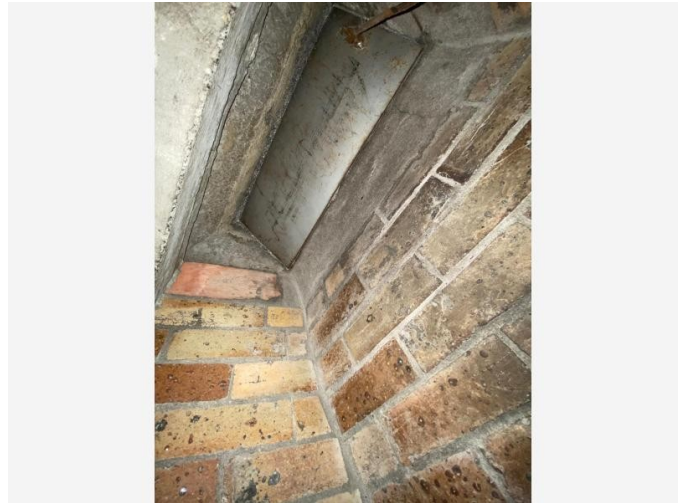
De schouw kan mogelijk asbesthoudende materialen bevatten.

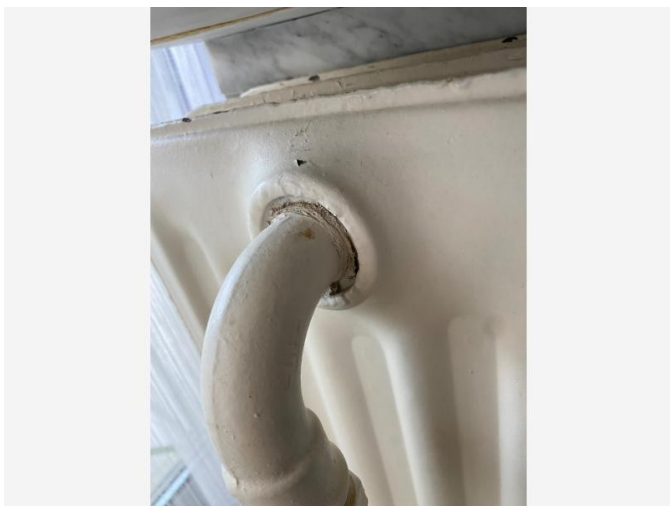
Tijdens onze inspectie trokken de gietijzeren radiatoren onze aandacht. Deze radiatoren bevatten vaak pakkingen die mogelijk asbestverdacht of asbesthoudend zijn. Omdat wij geen destructieve methoden mogen toepassen, hebben we visueel aan de buitenzijde geen pakkingen kunnen vaststellen. Bij renovatie of sloop is een destructief onderzoek naar deze radiatoren echter noodzakelijk, aangezien de kans groot is dat ze asbesthoudende pakkingen bevatten.

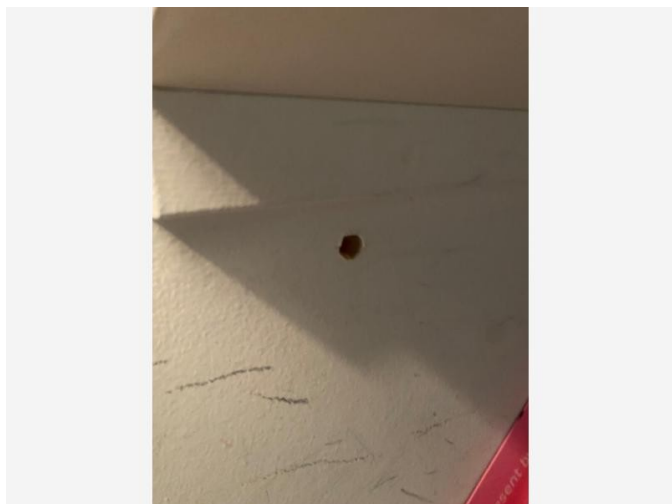
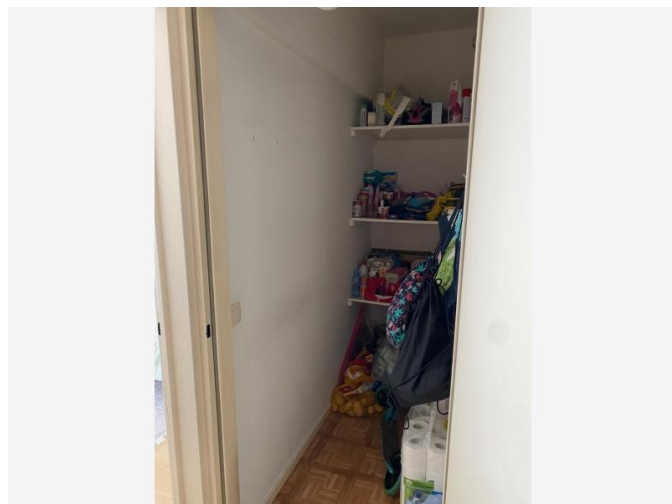
Geen asbest

#	Type	Referentie	Resultaat
5.1	Mengmonster	ID01	Geen asbest

Beschrijving	Pleisterwerk muur
Omgeving	Binnen
Primaire drager	Binnenwand
Bindmiddel van materiaal	Gips - kalk
Gebondenheid op basis van bindmiddel	Niet-hechtgebonden
Hoeveelheid (oppervlakte - dikte - aantal)	• 200,00 m ² - 1,00 cm - 1 stuk
Totaal volume	2,00 m ³
Identificatiemethode	Een monstername door de asbestdeskundige met laboanalyse door een asbestlabo.
Destructieve handeling voor identificatie	Nee
Opmerking	Deze waarde is slechts een schatting en kan afwijken van de actuele hoeveelheid.

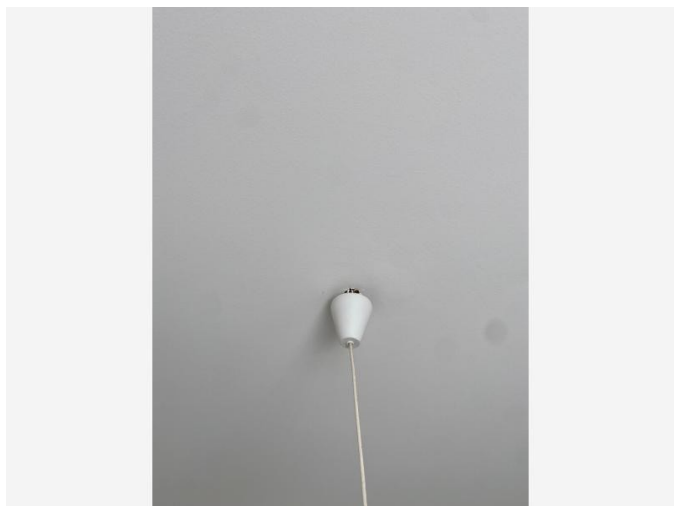
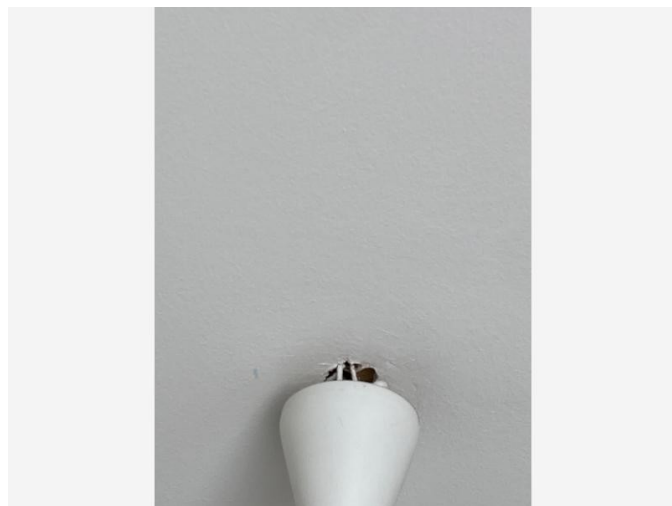
Fiche 6: Pleisterwerk plafond

Geen asbest

#	Type	Referentie	Resultaat
6.1	Mengmonster	ID02	Geen asbest

Beschrijving	Pleisterwerk plafond
Omgeving	Binnen
Primaire drager	Plafond
Bindmiddel van materiaal	Gips - kalk
Gebondenheid op basis van bindmiddel	Niet-hechtgebonden
Hoeveelheid (oppervlakte - dikte - aantal)	• 85,00 m ² - 1,00 cm - 1 stuk
Totaal volume	0,85 m ³
Identificatiemethode	Een monstername door de asbestdeskundige met laboanalyse door een asbestlabo.
Destructieve handeling voor identificatie	Nee
Opmerking	Deze waarde is slechts een schatting en kan afwijken van de actuele hoeveelheid.
