# Asbestinventarisatattest

Boekenberglei 40/101, 2100 Antwerpen

Attestnummer : 20250107-000182.000

Uitgegeven op : 07.01.2025

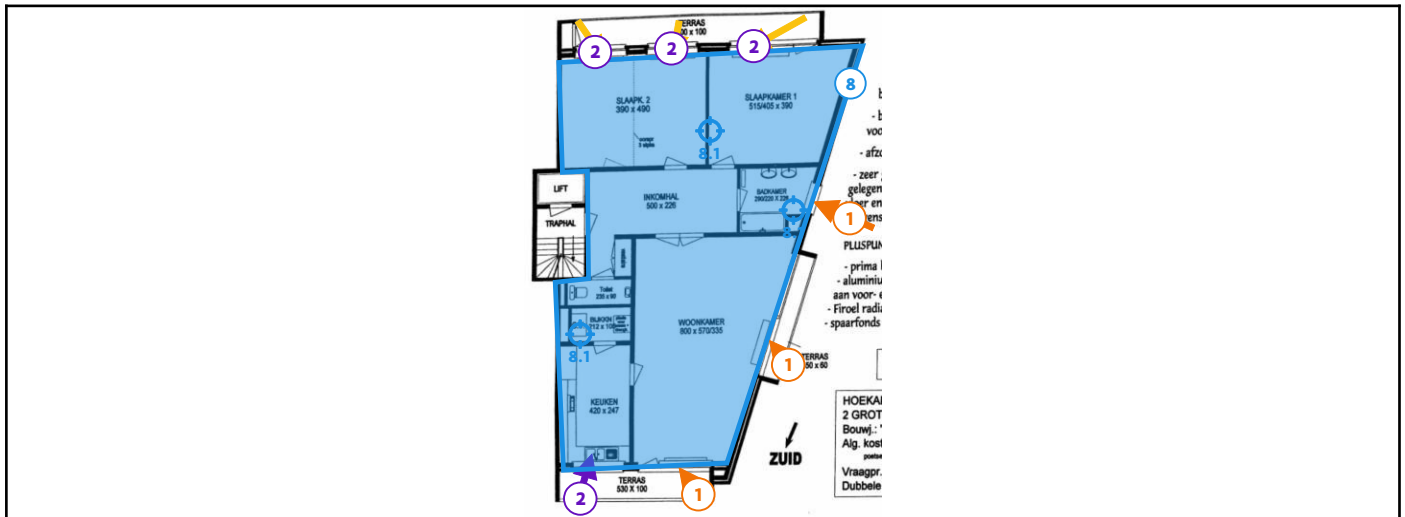
## Plan 1.4: Appt bus 101

Beschrijving	Type	Actie
1. kit/mastiek in en aan de ramen	Asbestmateriaal	Verwijderen
2. ramen met soepele kit	Advies	-
8. bepleistering op de plafonds	Geen asbest	-
8.1 Code: MM2	Mengmonster	-

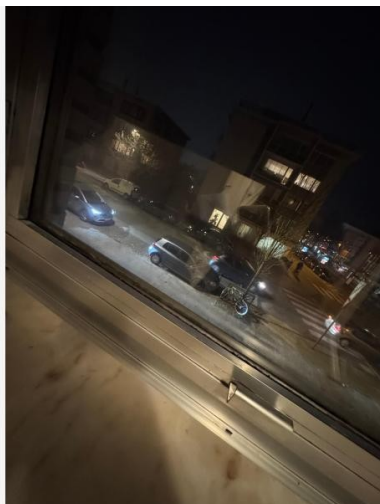
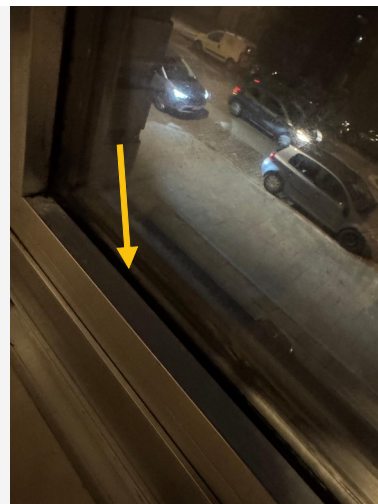
Overzichtsfoto

Detailfoto

<b>Eindbeoordeling materiaalrisico</b>	Verhoogd materiaalrisico en/of verhoogde kans op vezelvrijgave
<b>Opmerking</b>	Toestand van het materiaal: Matig beschadigd, matig verweerd, de kit is wat gekrakkeleerd en kan zeker loskomen.  Een staalname kan een andere asbestsoort met zich meebrengen en de risico beoordelig beïnvloeden

Gebondenheid	Categorie 1: hechtgebonden in oorsprong
Asbestsoort (vezeltype)	Amfibool aanwezig, uitgezonderd crocidoliet
Asbestconcentratie	Laag (< 50%)
Afschermingsgraad van het gehele materiaal	Geheel of deels vrij aan de buitenlucht
Toestand van het materiaal	Matig beschadigd, matig verweerd

Beschrijving	kit/mastiek in en aan de ramen
Omgeving	Buiten
Primaire drager	Wandopening verticaal (raam, deur, ...)
Asbestmateriaal	In-situ afwerkingslagen - Pasta, stopverf, voegsel, stopsel, vulsel, mastiek, kitten, ...
Bindmiddel van asbestmateriaal	Kitten, mastiek, pasta
Gebondenheid op basis van bindmiddel	Hecht
Hoeveelheid (gewicht - aantal)	<ul style="list-style-type: none"><li>• 1,00 kg - 1 stuk</li></ul>
Totaal gewicht	1,00 kg
Eenvoudig bereikbaar	Ja
Bevestigingswijze	<ul style="list-style-type: none"><li>• Verlijmd, ingegoten, versmeerd</li></ul>
Identificatiemethode	Vaststelling zonder monsternamen
Destructieve handeling voor identificatie	Nee
Opmerking	Dit gewicht is een beredeneerde schatting, er worden geen rechten verleend aan dit gewicht.  het gaat om de kit tussen raam en gevel en tussen raam en glas

Verwijderen

- Zorg voor een veilig beheer. Vermijd het beschadigen van het asbestmateriaal. Controleer de toestand jaarlijks op wijzigingen.
- Voer bijkomende staalname(s) uit.

- Eenvoudige handelingen: mag via doe-het-zelf of door werknemer(s) met opleidingsattest eenvoudige handelingen

Maak de kit nat om stofvorming te beperken. Dit helpt de vrijlating van asbestvezels in de lucht te minimaliseren. een stofzuiger met HEPA-filter / absoluut filter is noodzakelijk

Voer na verwijdering een grondige schoonmaak uit met natte methoden. Gebruik geen blazers of standaard stofzuigers die asbestvezels kunnen verspreiden.

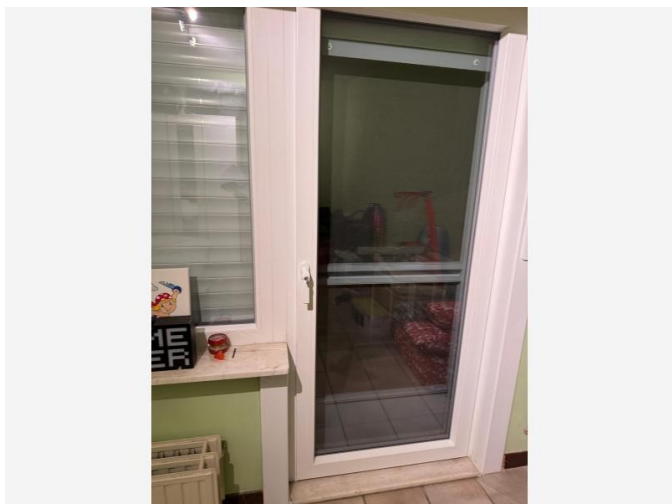
Ramen zijn van een recent bouwjaar. kit is soepel en/of met rubbers  
bouwjaar 2023

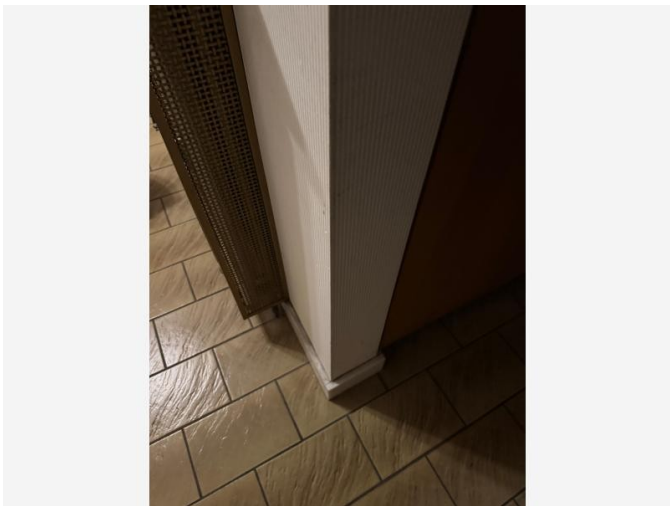
Vloer/muurtegels zijn in tact, deskundige kan geen uitspraak doen over de lijm (mogelijks asbesthoudend) onderliggend.

Identificatiemethode	Redelijk vermoeden
Primaire drager	Vloer
(Asbest)materiaal	Prefab - afwerking - Tegel
Bindmiddel	Cement
Gebondenheid bindmiddel	Hecht

Wenst u uitsluitel? Dan is destructief onderzoek nodig.

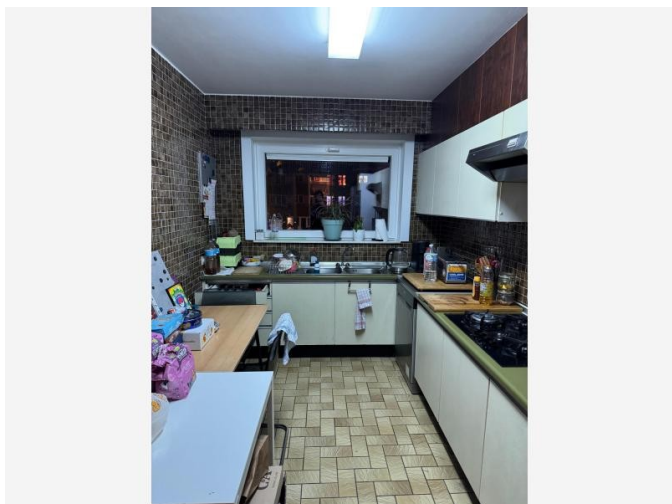
Vloer/muurtegels zijn in tact, deskundige kan geen uitspraak doen over de lijm (mogelijks asbesthoudend) onderliggend.

Identificatiemethode	Redelijk vermoeden
Primaire drager	Binnenwand
(Asbest)materiaal	Prefab - afwerking - Tegel
Bindmiddel	Cement
Gebondenheid bindmiddel	Hecht

Wenst u uitsluitel? Dan is destructief onderzoek nodig.

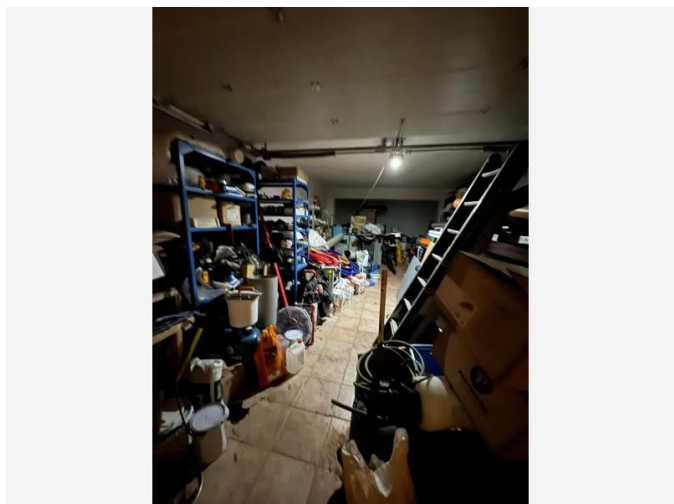
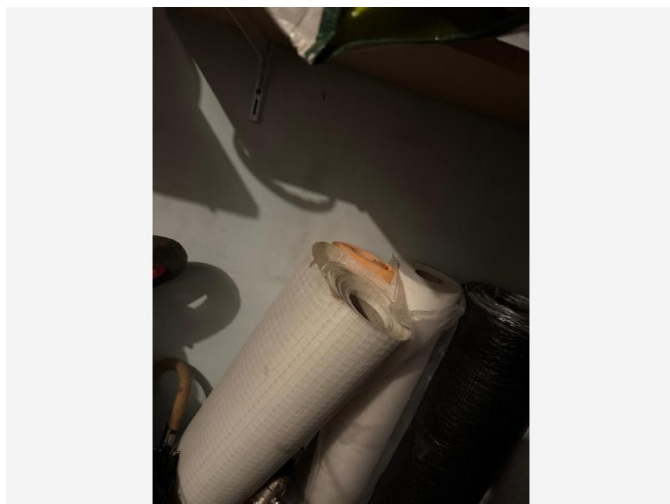
Geen asbest

#	Type	Referentie	Resultaat
6.1	Mengmonster	MM3	Geen asbest

<b>Beschrijving</b>	bepleistering op de muren garage
<b>Omgeving</b>	Binnen
<b>Primaire drager</b>	Binnenwand
<b>Bindmiddel van materiaal</b>	Gips - kalk
<b>Gebondenheid op basis van bindmiddel</b>	Niet-hechtgebonden
<b>Hoeveelheid (oppervlakte - dikte - aantal)</b>	• 50,00 m <sup>2</sup> - 1,00 cm - 1 stuk
<b>Totaal volume</b>	0,50 m <sup>3</sup>
<b>Identificatiemethode</b>	Vaststelling met monsternamen
<b>Destructieve handeling voor identificatie</b>	Nee
<b>Opmerking</b>	Deze oppervlakte is een berekende schatting, Er worden geen rechten verleend aan deze oppervlakten. De dikte is een schatting die voorkomt uit de monsterplaatsen en is daarom niet altijd representatief.

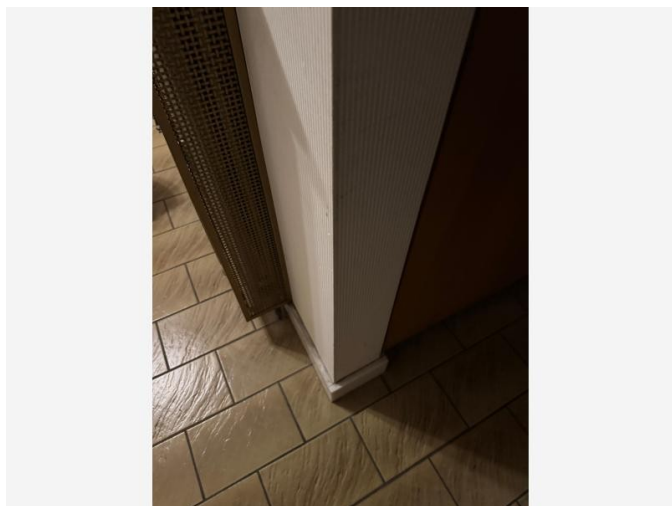
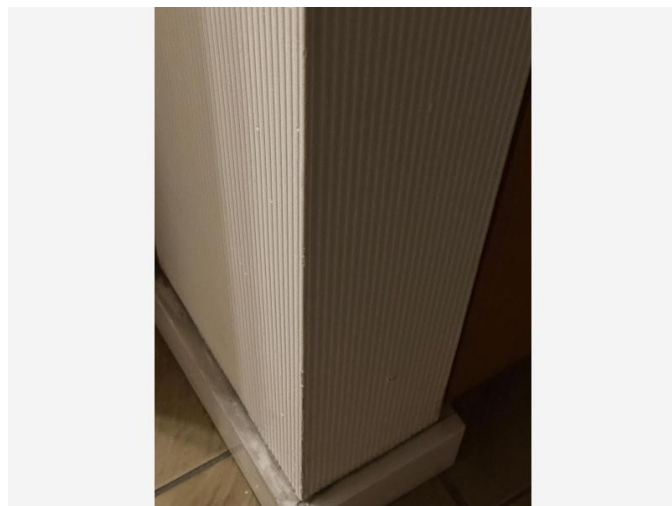
Geen asbest

#	Type	Referentie	Resultaat
7.1	Mengmonster	MM1	Geen asbest

Beschrijving	bepleistering op de muren
Omgeving	Binnen
Primaire drager	Binnenwand
Bindmiddel van materiaal	Gips - kalk
Gebondenheid op basis van bindmiddel	Niet-hechtgebonden
Hoeveelheid (oppervlakte - dikte - aantal)	• 320,00 m <sup>2</sup> - 1,00 cm - 1 stuk
Totaal volume	3,20 m <sup>3</sup>
Identificatiemethode	Vaststelling met monsternamen
Destructieve handeling voor identificatie	Nee
Opmerking	<p>Deze oppervlakte is een berekende schatting, Er worden geen rechten verleend aan deze oppervlakten. De dikte is een schatting die voorkomt uit de monsterplaatsen en is daarom niet altijd representatief.</p> <p>staalname in</p> <p>Natteruimte : NVT</p> <p>droge ruimte : slaapkamer/ toilet/ gang</p> <p>trappenhal : Niet van toepassing</p> <p>stookplaats : staal genomen</p>

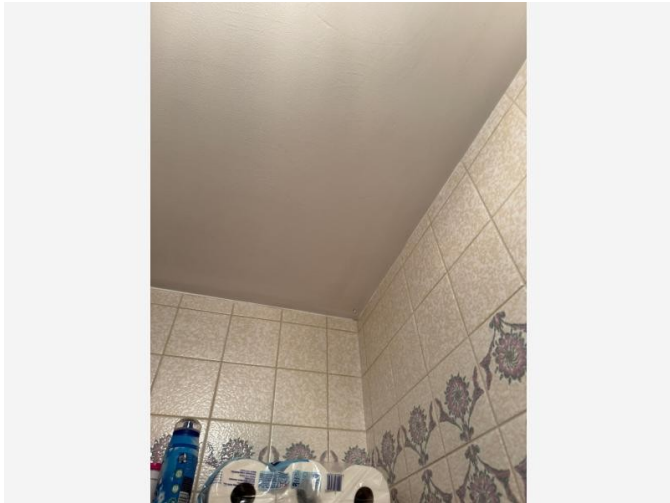
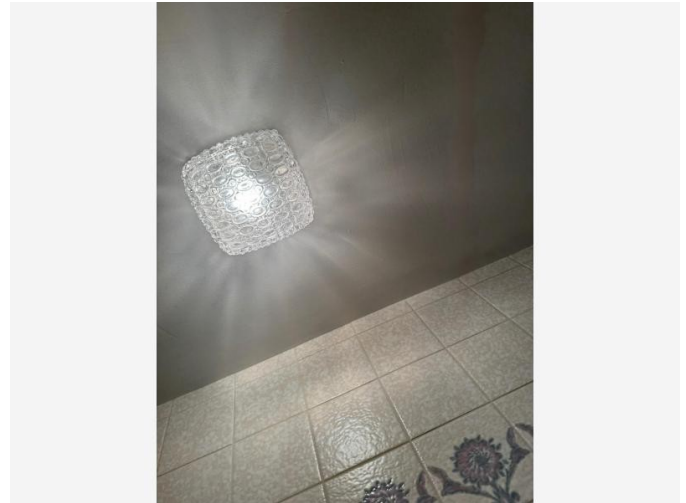
Geen asbest

#	Type	Referentie	Resultaat
8.1	Mengmonster	MM2	Geen asbest

Beschrijving	beploistering op de plafonds
Omgeving	Binnen
Primaire drager	Plafond
Bindmiddel van materiaal	Gips - kalk
Gebondenheid op basis van bindmiddel	Niet-hechtgebonden
Hoeveelheid (oppervlakte - dikte - aantal)	• 154,00 m <sup>2</sup> - 1,00 cm - 1 stuk
Totaal volume	1,54 m <sup>3</sup>
Identificatiemethode	Vaststelling met monsternamen
Destructieve handeling voor identificatie	Nee
Opmerking	<p>Deze oppervlakte is een berekende schatting. Er worden geen rechten verleend aan deze oppervlakten. De dikte is een schatting die voorkomt uit de monsterplaatsen en is daarom niet altijd representatief.</p> <p>staalname in</p> <p>Natteruimte : badkamer</p> <p>droge ruimte : slaapkamer</p> <p>trappenhal : Niet van toepassing</p> <p>stookplaats : staal genomen</p>
