# Asbestinventarisatetest

Passendalestraat 9, 2600 Antwerpen

Attestnummer : 20240303-000137.000

## Niet-asbestveilig

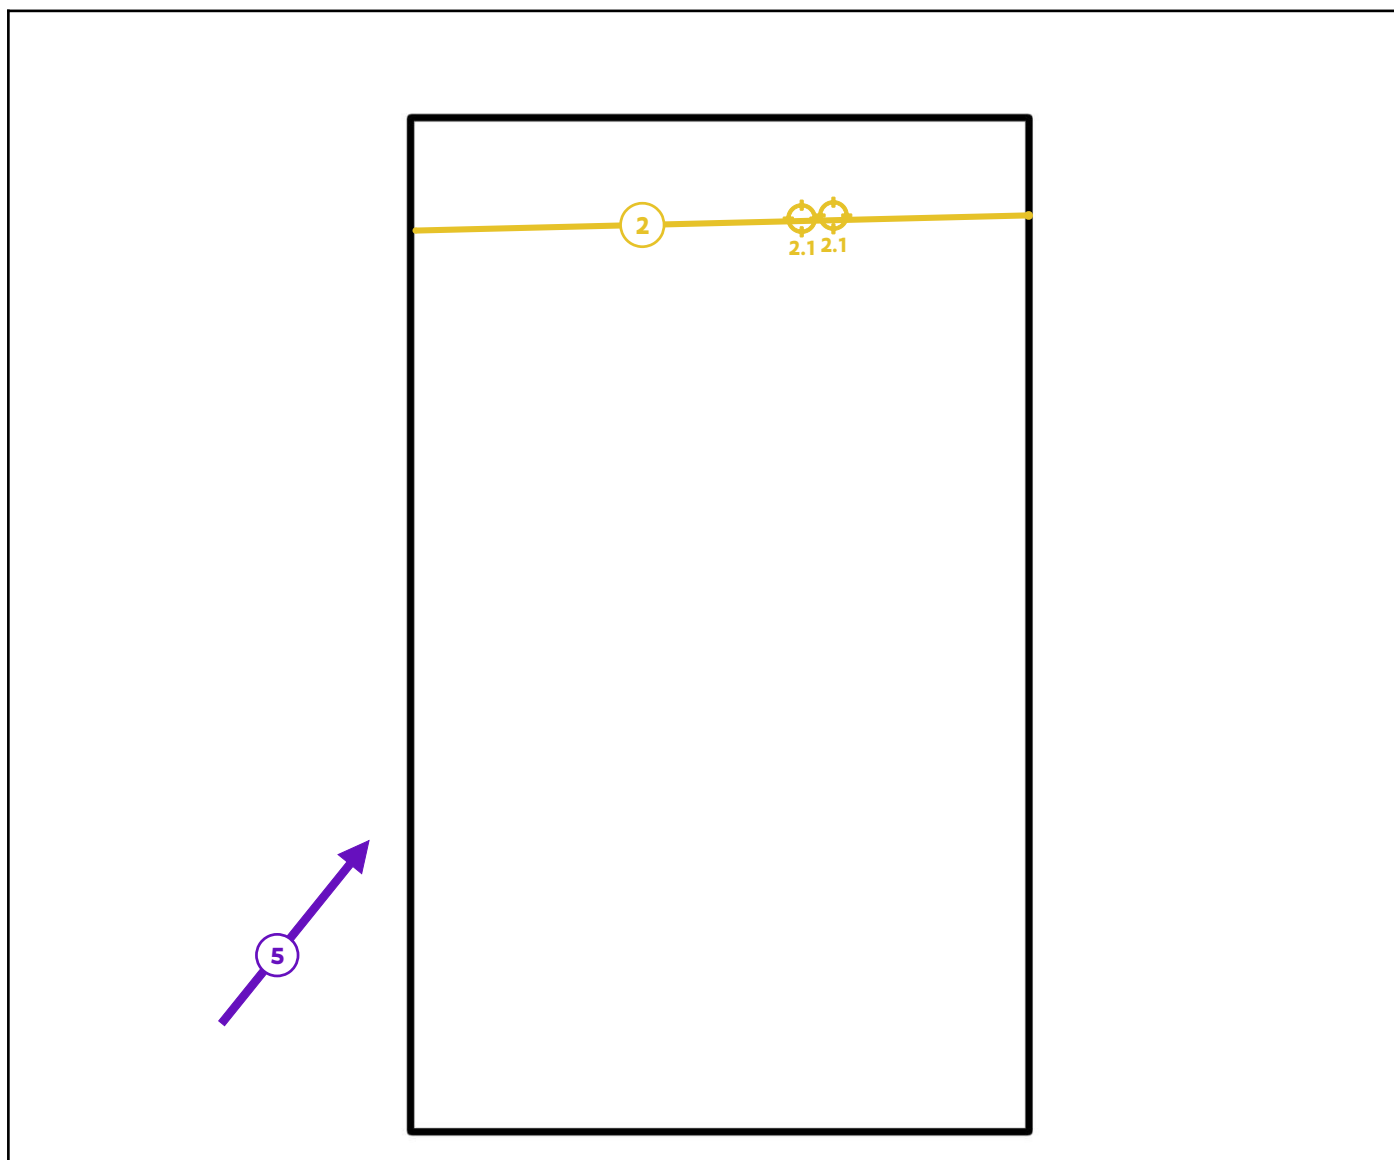
## Plan 1.1: -1 kelder

Beschrijving	Type	Actie
2. Buis in kelder	Asbestmateriaal	Zorgvuldig beheren
2.1 Code: 1	Puntmonster	-
5. Vloer kelder	Advies	-

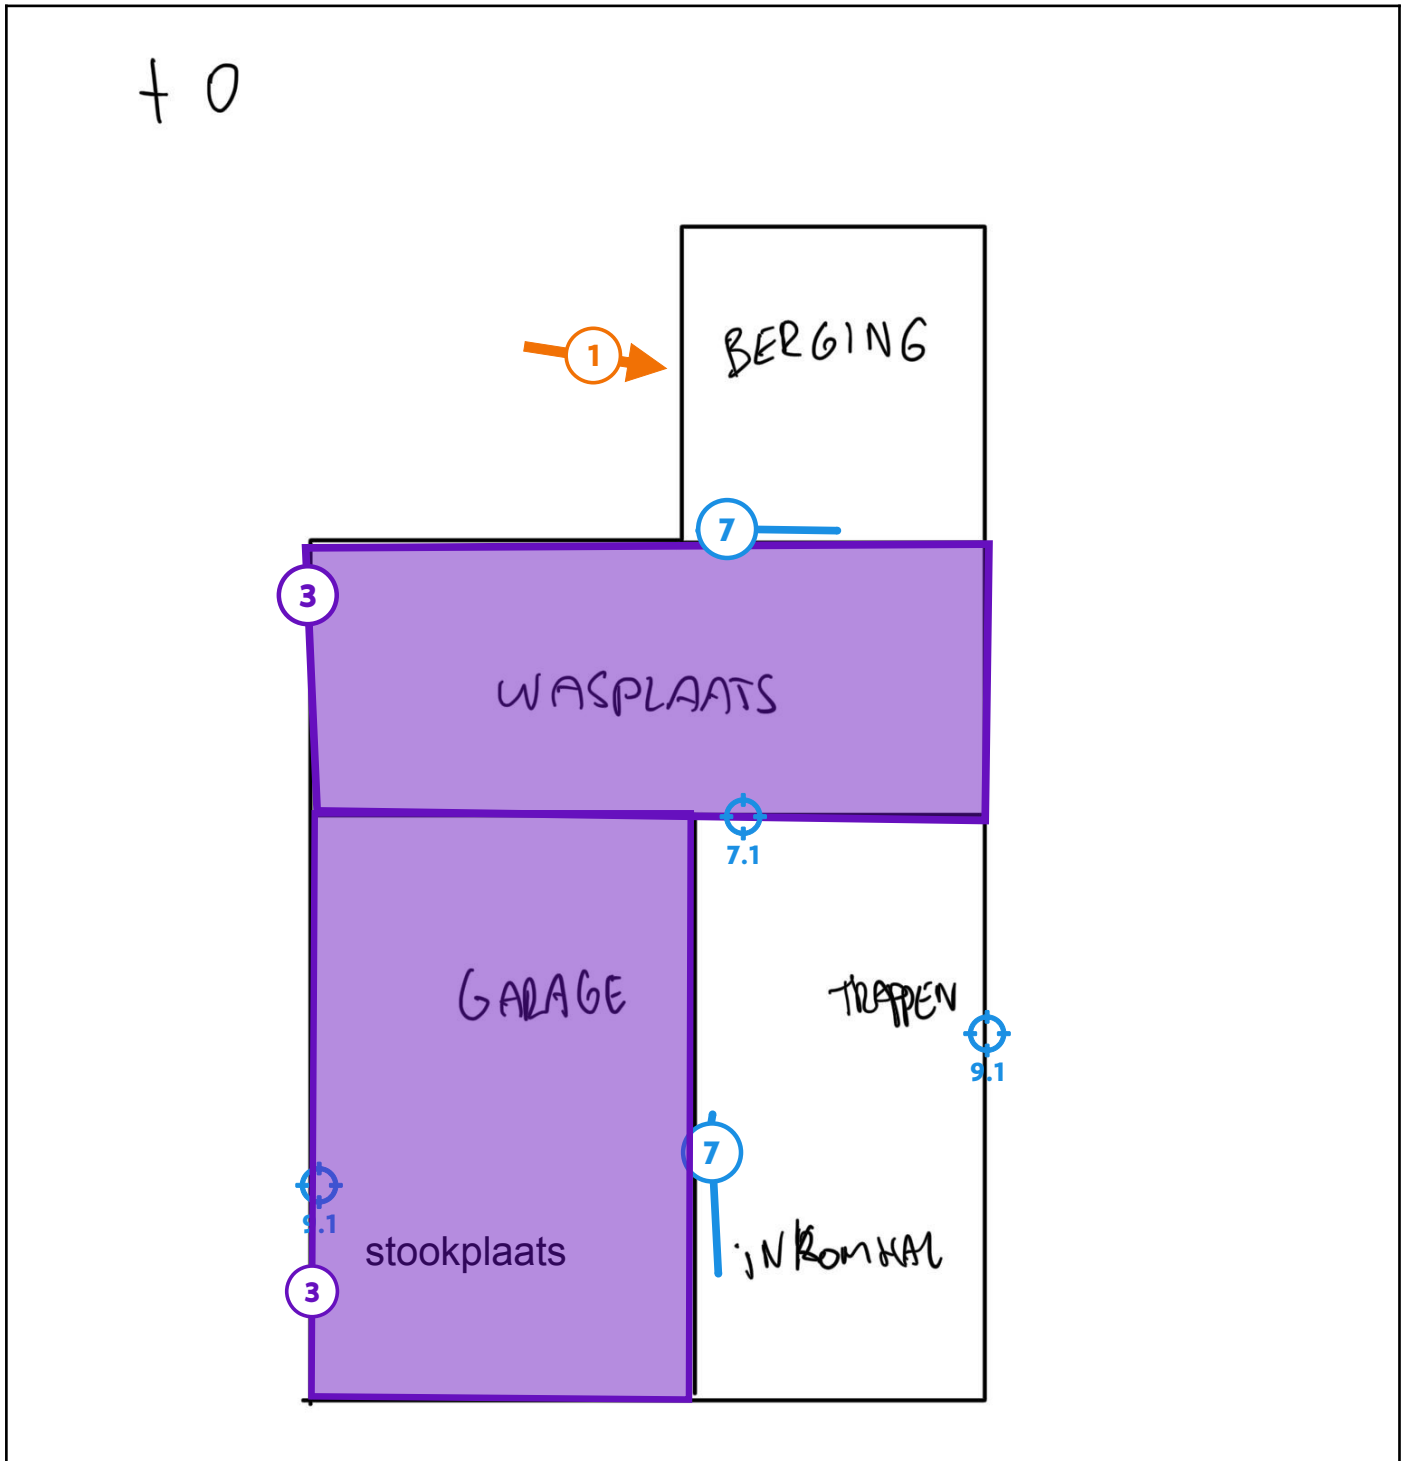
## Plan 1.2: +0 verdieping

Beschrijving	Type	Actie
1. Mastiek venster berging	Asbestmateriaal	<a href="#">Verwijderen</a>
3. Plafonds (vals plafond)	Advies	-

7. Deurdorpels	Geen asbest	-
7.1 Code: 4	Puntmonster	-
9. Pleisterwerken	Geen asbest	-
9.1 Code: 2	Mengmonster	-

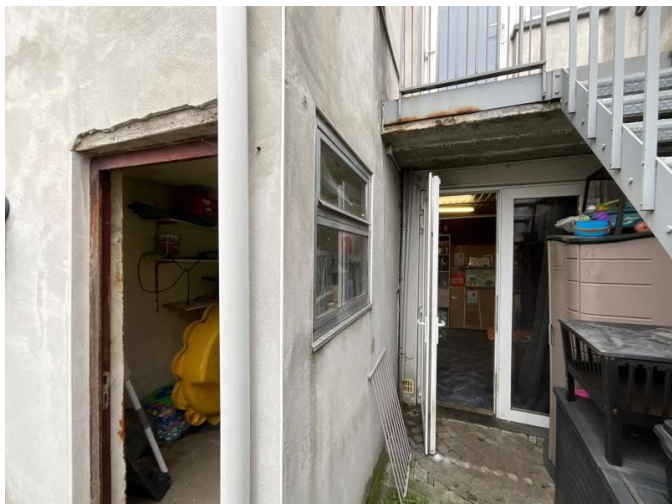
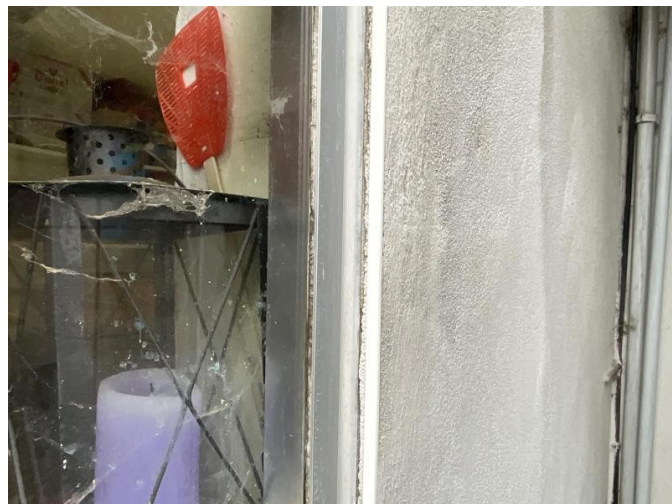
Eindbeoordeling materiaalrisico	Verhoogd materiaalrisico en/of verhoogde kans op vezelvrijgave
---------------------------------	--

Gebondenheid	Categorie 1: hechtgebonden in oorsprong
Asbestsoort (vezeltype)	Amfibool aanwezig, uitgezonderd crocidoliet
Asbestconcentratie	Laag (< 50%)
Afschermingsgraad van het gehele materiaal	Geheel of deels (ook) vrij aan de binnenlucht
Toestand van het materiaal	Matig beschadigd, matig verweerd

Beschrijving	Mastiek venster berging
Omgeving	Grenst aan binnen- en buitenlucht
Primaire drager	Wandopening verticaal (raam, deur, ...)
Asbestmateriaal	In-situ afwerkingslagen - Pasta, stopverf, voegsel, stopsel, vulsel, mastiek, kitten, ...
Bindmiddel van asbestmateriaal	Kitten, mastiek, pasta
Gebondenheid op basis van bindmiddel	Hecht
Hoeveelheid (gewicht - aantal)	<ul style="list-style-type: none"><li>• 1,00 kg - 1 stuk</li></ul>
Totaal gewicht	1,00 kg
Eenvoudig bereikbaar	Ja
Bevestigingswijze	<ul style="list-style-type: none"><li>• Verlijmd, ingegoten, versmeerd</li></ul>
Identificatiemethode	Vaststelling zonder monsternamen

Verwijderen

- Verwijder dit asbestmateriaal zo snel mogelijk. Volg de toestand goed op.

- Eenvoudige handelingen: mag via doe-het-zelf of door werknemer(s) met opleidingsattest eenvoudige handelingen  
Hou rekening met de volgende aspecten; verantwoord verwijderen, de juiste veiligheid toepassen en afhandelen na het verwijderen zie onderstaande link; (Voor meer informatie raadpleeg Ovam).

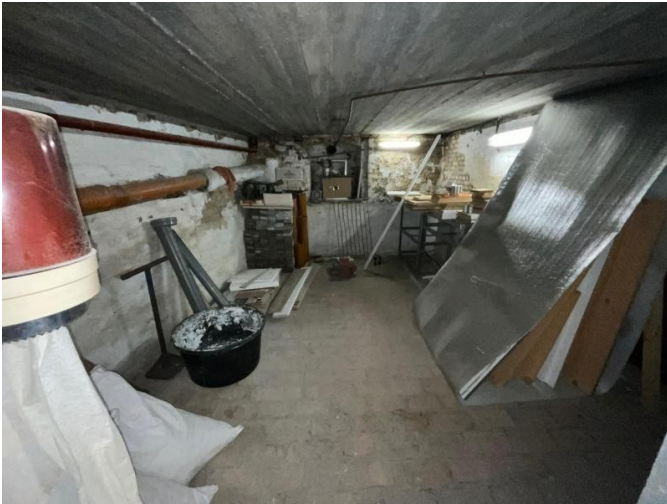
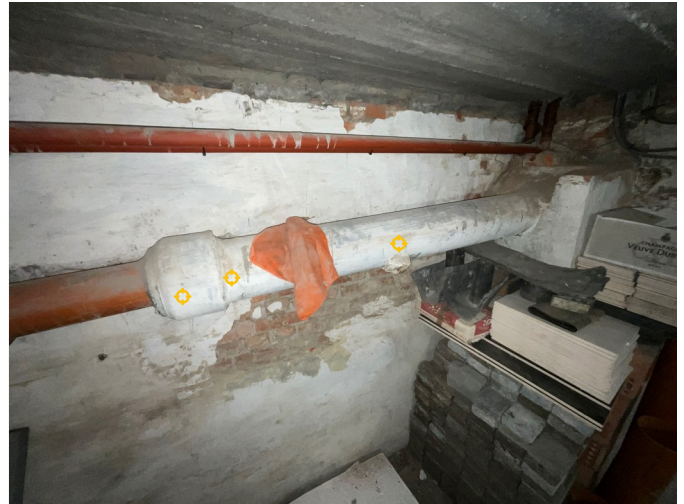
Eindbeoordeling materiaalrisico	Laag materiaalrisico en/of verlaagde kans op vezelvrijgave
---------------------------------	--

Gebondenheid	Categorie 1: hechtgebonden in oorsprong
Asbestsoort (vezeltype)	Alleen chrysotiel
Asbestconcentratie	Laag (< 50%)
Afschermingsgraad van het gehele materiaal	Geheel of deels (ook) vrij aan de binnenlucht
Toestand van het materiaal	Licht beschadigd, licht verweerd. Intact materiaal type Pical – asbestboard of categorie III 'gebondenheid'

#	Type	Referentie	Resultaat
2.1	Puntmonster	1	Chrysotiel

Beschrijving	Buis in kelder
Omgeving	Binnen
Primaire drager	HVAC infrastructuur en uitrusting
Asbestmateriaal	Buis, koker, leiding, pijp, doorvoer
Bindmiddel van asbestmateriaal	Cement

Zorgvuldig beheren

- Zorg voor een veilig beheer. Vermijd het beschadigen van het asbestmateriaal. Controleer de toestand jaarlijks op wijzigingen.
- Zorg voor een veilig beheer en verwijder dit asbestmateriaal wanneer het bij werken eenvoudig bereikbaar wordt. Controleer de toestand jaarlijks op wijzigingen.

- Eenvoudige handelingen: enkel door erkend asbestverwijderaar  
Binnenin ruimtes is het uitsluitend toegestaan om hechtgebonden asbest te verwijderen dat zich in een onbeschadigde toestand bevindt. Dit impliceert dat het materiaal in zijn totaliteit intact dient te zijn en dat er geen zichtbare afzonderlijke asbestvezels waarneembaar zijn. Na-druk wordt gelegd op het feit dat het asbestmateriaal ook tijdens het verwijderingsproces in-tact moet blijven. De richtlijnen die door OVAM geformuleerd zijn met betrekking tot dergelijke situaties en de te hanteren werkwijze dienen strikt te worden nageleefd.

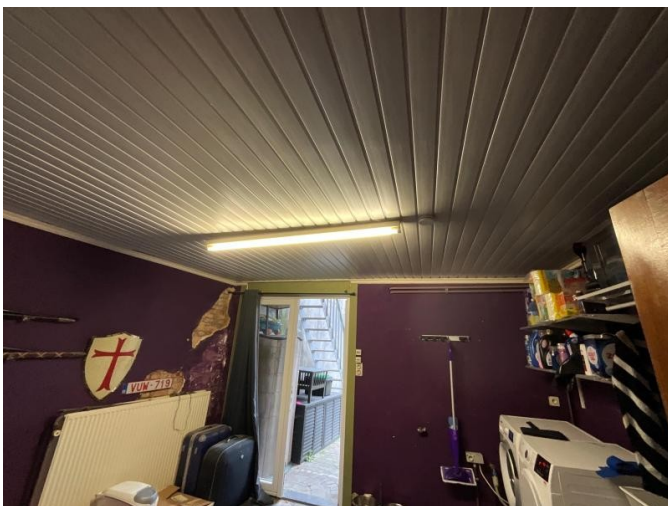
Vrije foto

De plafonds zijn bedekt met kunststof/gipsplaten en zijn niet asbestverdacht. Echter, achter deze elementen kunnen zich wel asbesthoudende materialen bevinden.

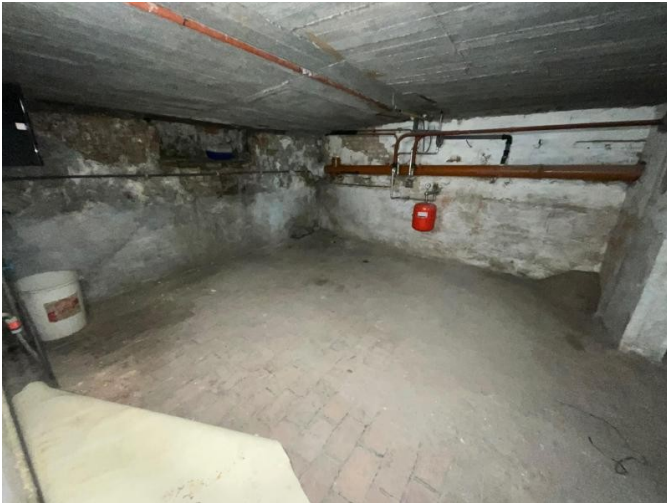
Vrije foto

Bevat vermoedelijk asbesthoudende materialen. Hoewel een visuele bevestiging van deze hypothese thans niet mogelijk is. Achter de materialen bevindt zich mogelijk lijm met asbestverdachte kenmerken, waarbij cement fungeert als bindmiddel.

Identificatiemethode	Redelijk vermoeden
Primaire drager	Vloer
(Asbest)materiaal	In-situ afwerkingslagen - Lijm laag
Bindmiddel	Cement
Gebondenheid bindmiddel	Hecht

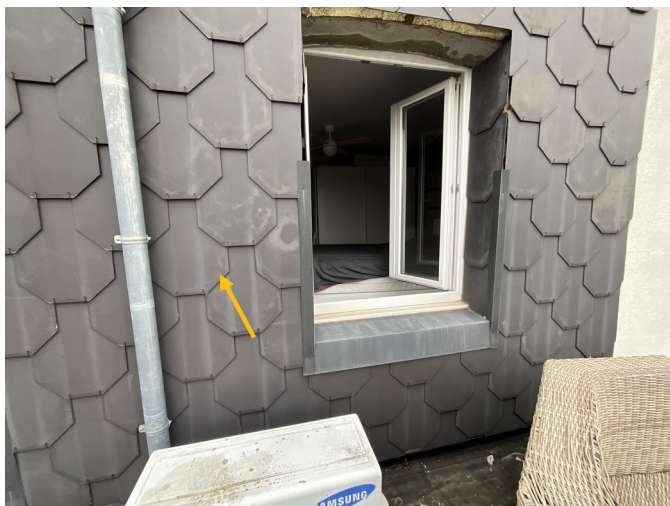
Vrije foto

De leien aan de buitenkant van de woning zijn asbestvrij. Ze zijn vervaardigd van natuurlijke materialen die geen asbest bevatten.

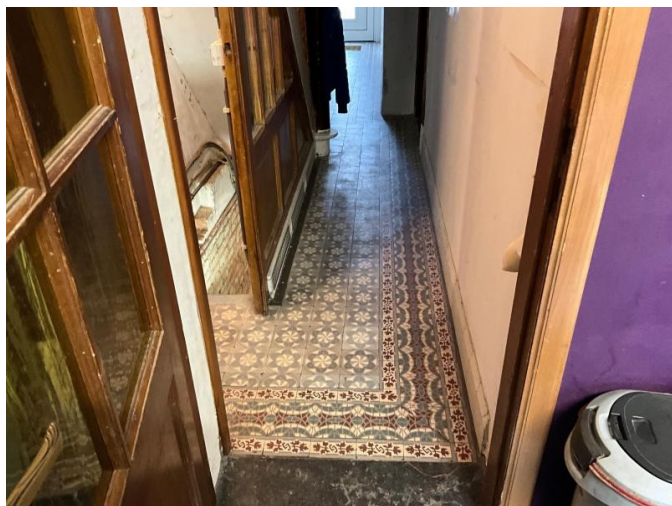
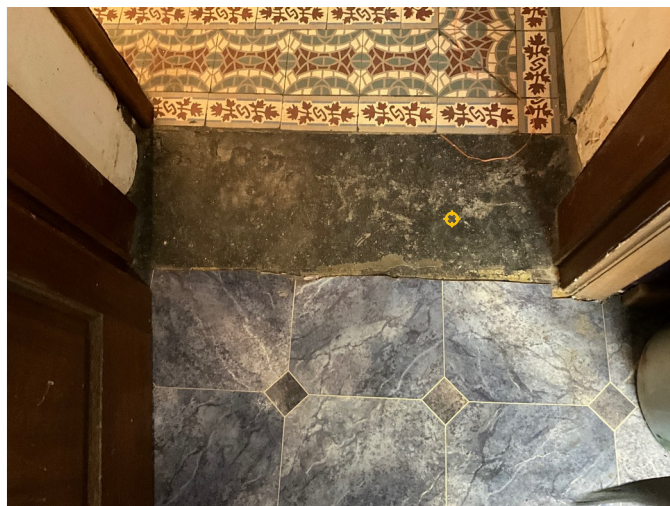
Geen asbest

#	Type	Referentie	Resultaat
7.1	Puntmonster	4	Geen asbest

Beschrijving	Deurdorpels
Omgeving	Grenst aan binnen- en buitenlucht
Primaire drager	Wandopening verticaal (raam, deur, ...)
Bindmiddel van materiaal	Cement

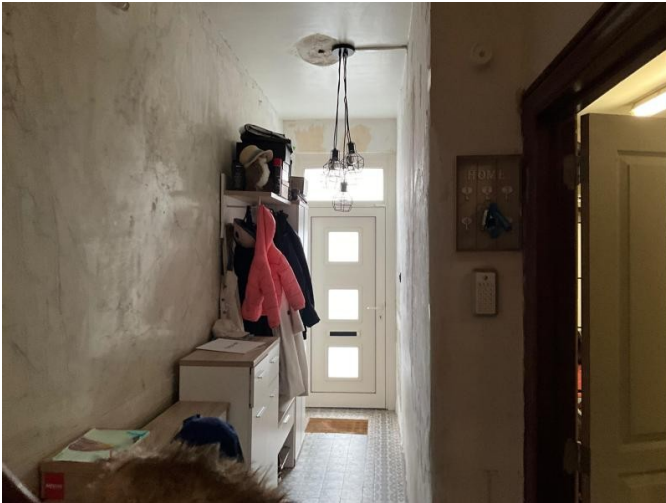
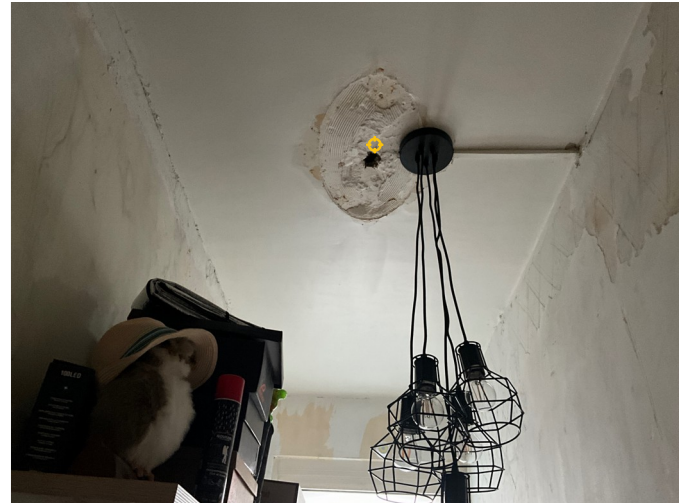
## Fiche 8: Plafond

Geen asbest

#	Type	Referentie	Resultaat
8.1	Mengmonster	3	Geen asbest

Beschrijving	Plafond
Omgeving	Binnen
Primaire drager	Plafond
Bindmiddel van materiaal	Gips - kalk

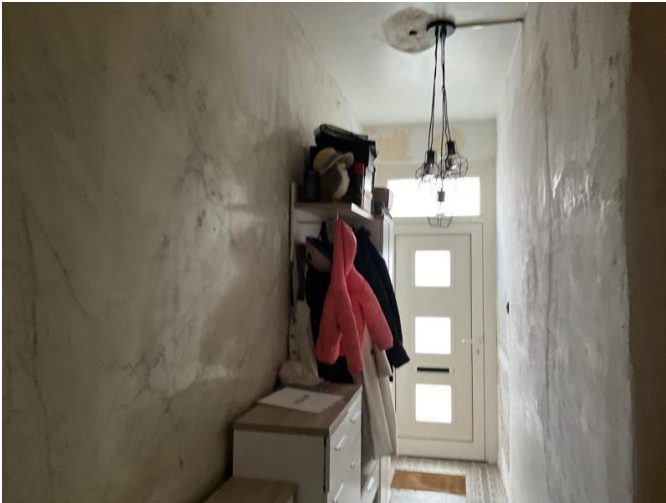
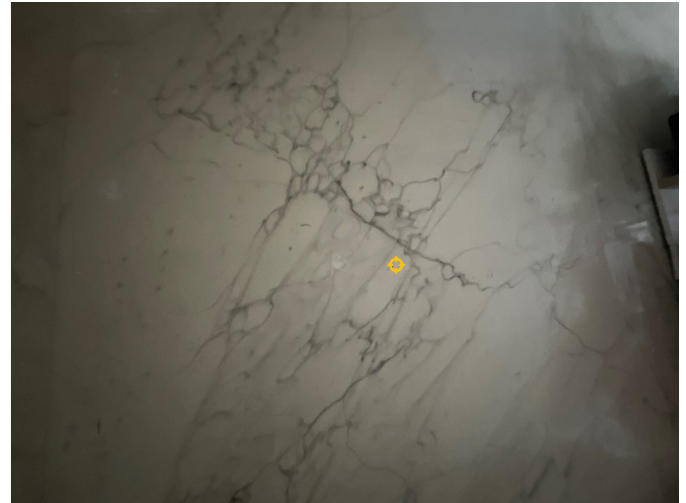
Geen asbest

#	Type	Referentie	Resultaat
9.1	Mengmonster	2	Geen asbest

Beschrijving	Pleisterwerken
Omgeving	Binnen
Primaire drager	Binnenwand

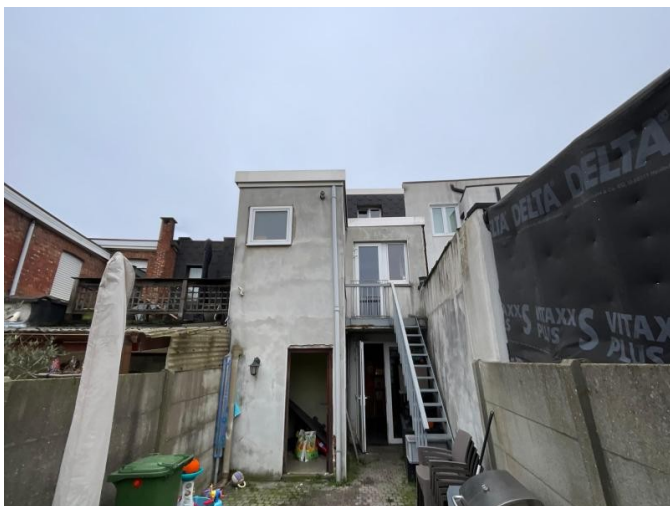
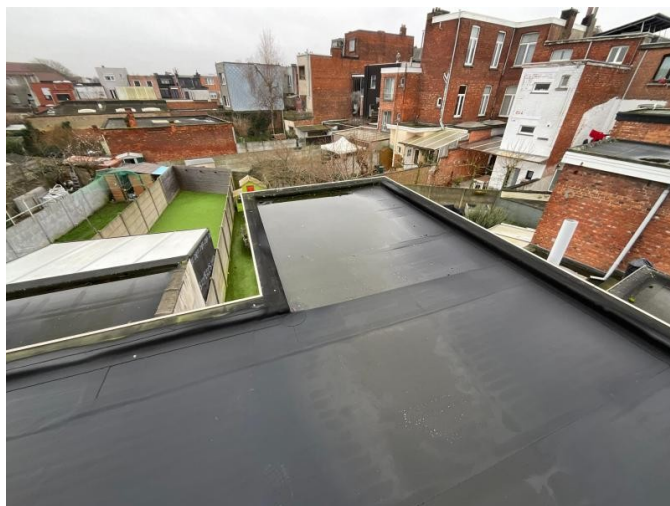
## Fiche 10: daken algeheel

Geen asbest

Beschrijving	daken algeheel
Omgeving	Buiten
Primaire drager	Plat dak
Bindmiddel van materiaal	Bitumen (roofing, teer, asfalt)
Gebondenheid op basis van bindmiddel	Hecht
Hoeveelheid (oppervlakte - aantal)	• 100,00 m <sup>2</sup> - 1 stuk
Totale oppervlakte	100,00 m <sup>2</sup>

<b>Identificatiemethode</b>	Vaststelling met bewijsdocument, zonder monstername
<b>Destructieve handeling voor identificatie</b>	Nee
<b>Opmerking</b>	De daken zijn volledig gerenoveerd, inclusief de dakbedekking en de dakconstructie, conform de specificaties in de facturen.
