# Asbestinventarisatetest

Fruithoflaan 17/12, 2600 Antwerpen

Attestnummer : 20240717-000312.000

Uitgegeven op : 17.07.2024

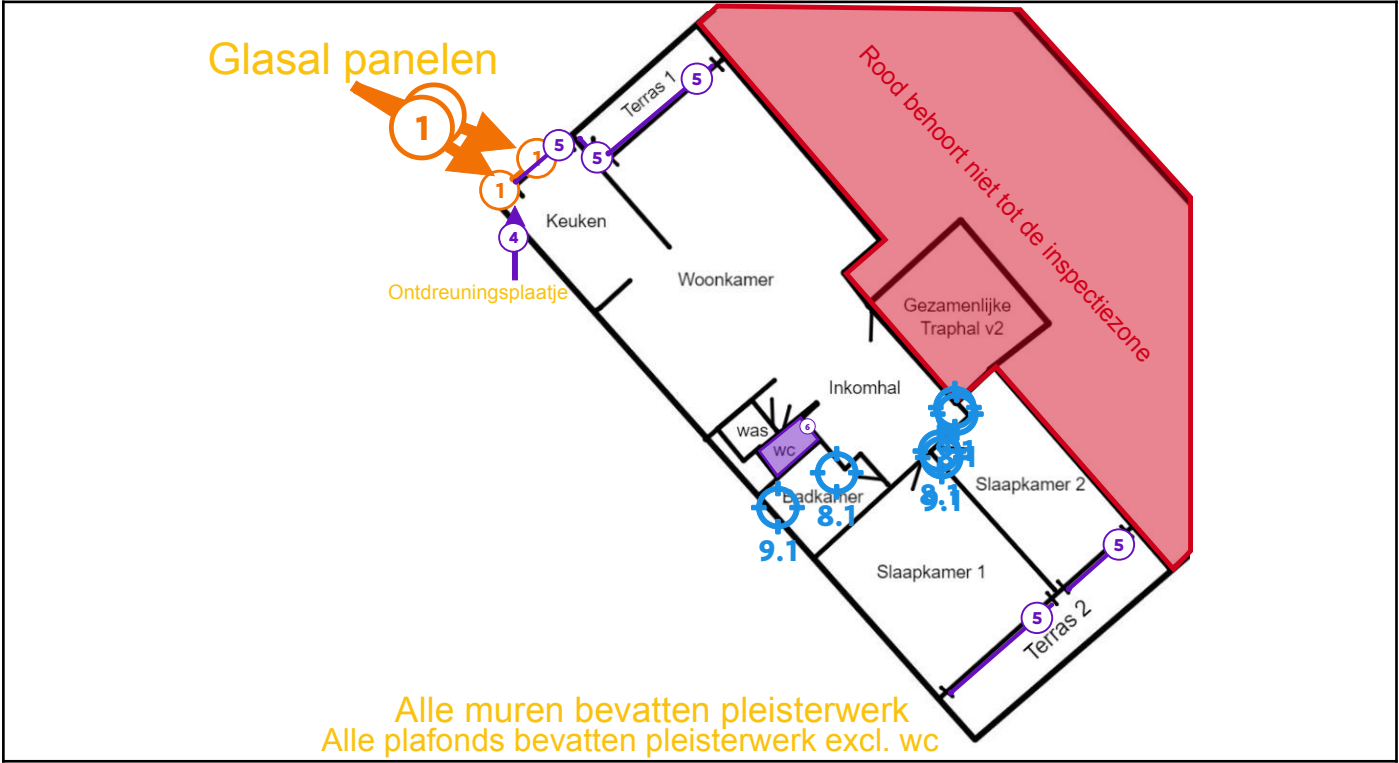
# Plan 1.1: Verdiep 2. App bus 12

| Beschrijving | Type | Actie |
|---|---|---|
| 1. Glasal panelen in raamafwerking (voorkant gebouw) | Asbestmateriaal | Verwijderen |

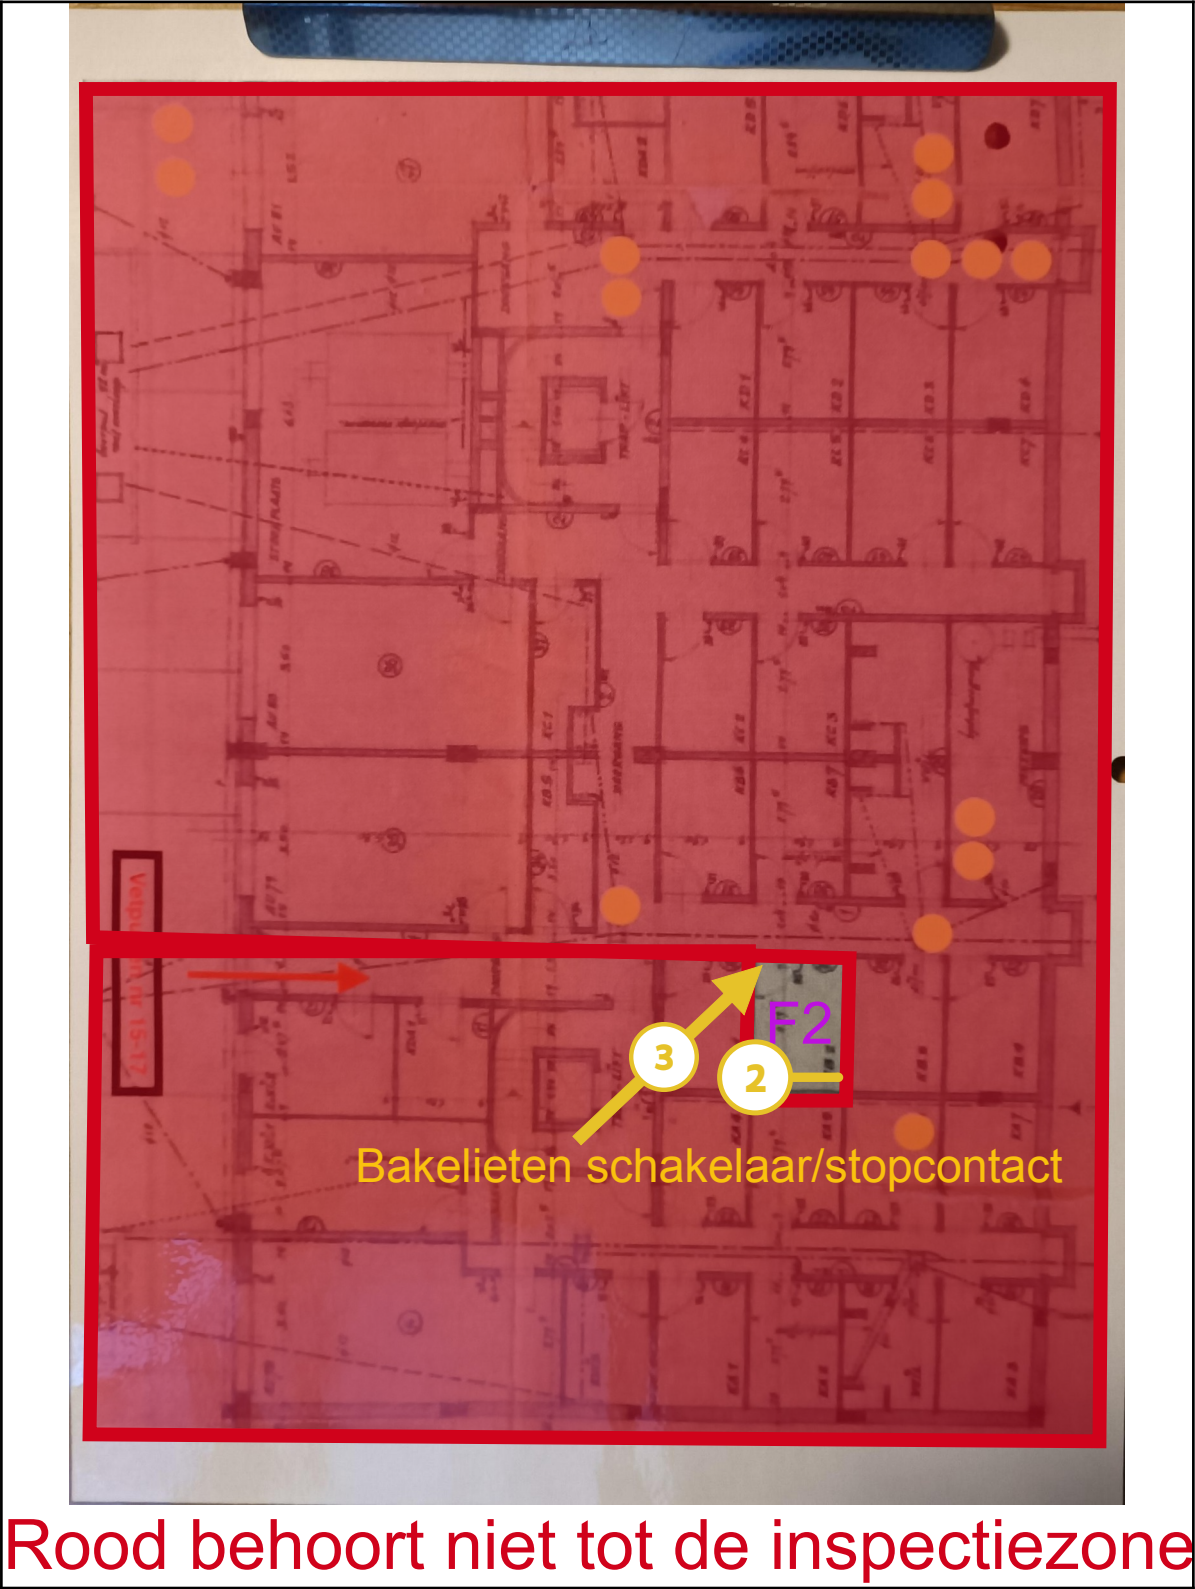
## Plan 2.1: Grondplan kelderbergingen

| 2. Vezelcement doorvoer (Kelderberging) | Asbestmateriaal | Zorgvuldig beheren |
| 3. Bakelieten schakelaar, armatuur (kelderberging) | Asbestmateriaal | Zorgvuldig beheren |

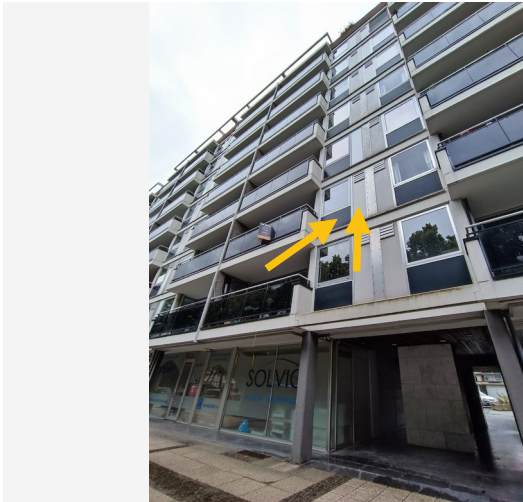
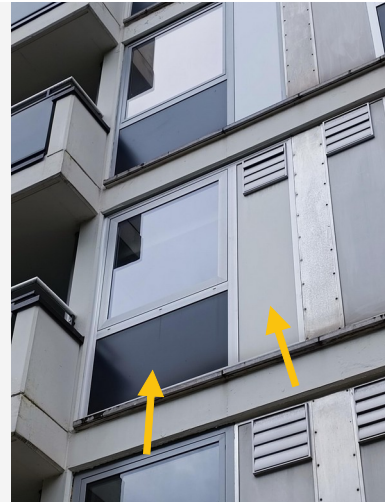
# Fiche 1: Glasal panelen in raamafwerking (voorkant gebouw)

Het asbestmateriaal valt onder de mijlpaal van 2040.

Verwijderen

| Eindbeoordeling materiaalrisico | Verhoogd materiaalrisico en/of verhoogde kans op vezelvrijgave |

| Asbestsoort (vezeltype) | Crocidoliet aanwezig |
| Afschermingsgraad van het gehele materiaal | Geheel of deels (ook) vrij aan de binnenlucht |
| Toestand van het materiaal | Licht beschadigd, licht verweerd. Intact materiaal type Pical – asbestboard of categorie III 'gebondenheid' |

| Asbestmateriaal | Plaat, paneel, tablet - Geëmailleerd, type Glasal |

- Zorg voor een veilig beheer. Vermijd het beschadigen van het asbestmateriaal. Controleer de toestand jaarlijks op wijzigingen.

- Eenvoudige handelingen: mag via doe-het-zelf of door werknemer(s) met opleidingsattest eenvoudige handelingen  
EH via doe-het zelf : gebruik een FFP3 masker, handschoenen en tyvek . Maak de platen voorzichtig los zonder te breken , verpak dubbel met plastic folie. Als hechtgebonden afval naar het containerpark brengen.

EH opgeleid personeel 8 u basis . Bij vervangen van de ramen/deuren kunnen de panelen mee verwijderd worden door de plaatsers van nieuw raamwerk. Alle werknemer(s) moeten wel beschikken over een opleidingsattest eenvoudige handelingen 8u.

Raam/deur kader stofvrij maken dmv puntafzuiging met een hepa stofzuiger.

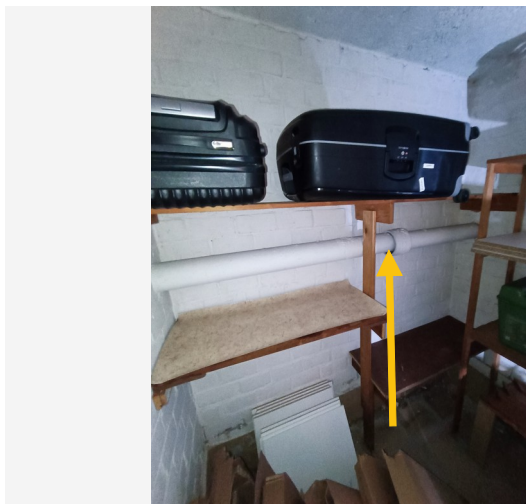
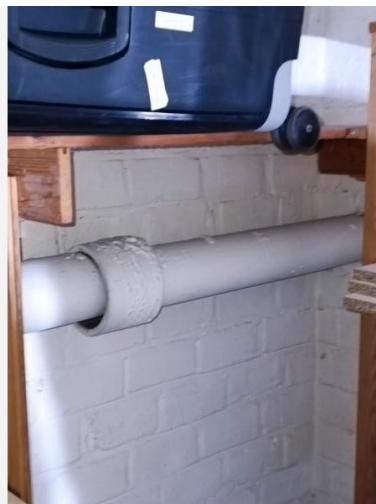
Het asbestmateriaal valt onder de mijlpaal van 2040.

Zorgvuldig beheren

| Eindbeoordeling materiaalrisico | Laag materiaalrisico en/of verlaagde kans op vezelvrijgave |
| Opmerking | De toepassing werd overschilderd. |

| Asbestsoort (vezeltype) | Crocidoliet aanwezig |
| Toestand van het materiaal | Licht beschadigd, licht verweerd. Intact materiaal type Pical – asbestboard of categorie III 'gebondenheid' |

| Beschrijving | Vezelcement doorvoer (Kelderberging) |
| Opmerking | Mogelijks loopt deze afwateringsbuis nog verder onder bedekte delen. De vermelde oppervlaktes, diktes, gewichten en volumes betreffen een beredeneerde schatting. Er worden geen rechten verleend aan deze oppervlaktes/diktes/volumes. |

- Zorg voor een veilig beheer. Vermijd het beschadigen van het asbestmateriaal. Controleer de toestand jaarlijks op wijzigingen.

De buis kan voorzichtig losgebeiteld worden , extra bevochtigen om stof te voorkomen + dragen van de nodige beschermingsmiddelen (mondmasker ffp3, handschoenen,tyvec ) Bij de gemeente/containerpark afsluitzakken halen om dubbel in te pakken en af te voeren naar het containerpark als hechtgebonden asbestafval.

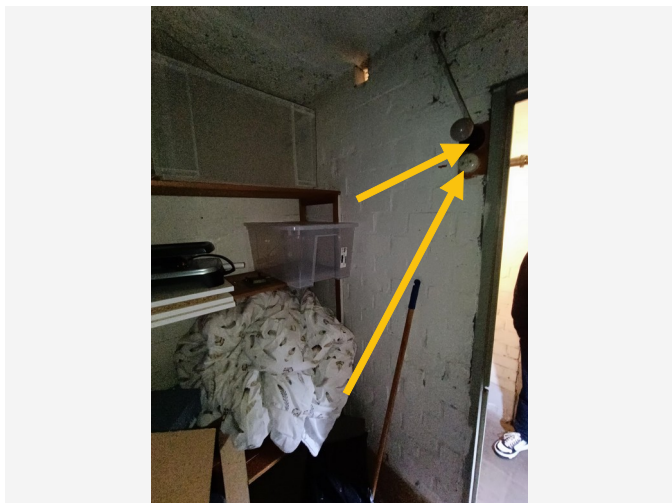
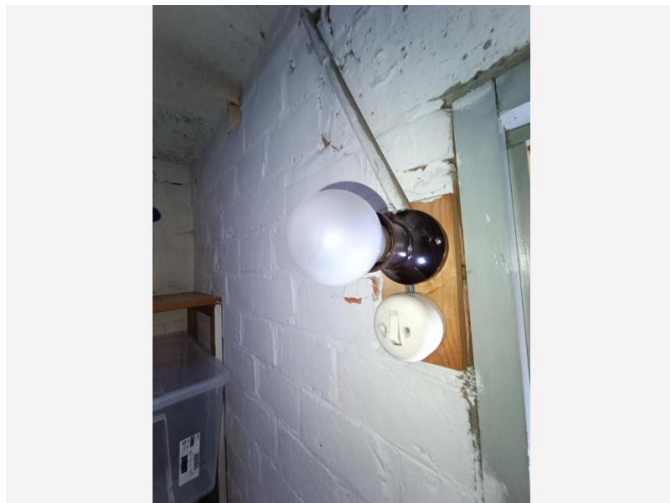
## Fiche 3: Bakelieten schakelaar, armatuur (kelderberging)

Het asbestmateriaal valt onder de mijlpaal van 2040.

Zorgvuldig beheren

| Eindbeoordeling materiaalrisico | Laag materiaalrisico en/of verlaagde kans op vezelvrijgave |

| Asbestsoort (vezeltype) | Crocidoliet aanwezig |
| Toestand van het materiaal | Onbeschadigd, niet verweerd |

| Beschrijving | Bakelieten schakelaar, armatuur (kelderberging) |
| Opmerking | <p>De doorgegeven aantallen zijn een schatting, het is mogelijk dat er meerdere bakeliet toepassingen aanwezig zijn.</p> <p>Het is moeilijk te bepalen of de bakeliettoepassingen in de woning ook effectief asbesthoudend zijn (het kan ook gaan om de asbestvrije variant).</p> <p>-Er werd geen monster genomen omw beschadiging aan een elektrisch gerelateerde toepassing, extra controle bij verwijdering van het verdacht materiaal. Vermoedelijk zullen de toepassingen verwijderd worden bij aanpassing van het elektriciteitsnetwerk.</p> |

- Verwijder dit asbestmateriaal zo snel mogelijk. Volg de toestand goed op.

- Eenvoudige handelingen: mag via doe-het-zelf of door werknemer(s) met opleidingsattest eenvoudige handelingen  
Schakelaars, stopcontacten, armaturen en andere gelijkaardige toepassingen kunnen eenvoudig losgeschroefd worden --> EH doe-het-zelf.

Dragen van de nodige beschermingsmiddelen (mondmasker ffp3, handschoenen, tyvec ) Bij de gemeente/containerpark afsluitzakken halen om dubbel in te pakken en af te voeren naar het containerpark als hechtgebonden asbestafval.

Afgesloten of verzegelde kast --> EH opgeleid techniek personeel 8u basisopleiding asbest.

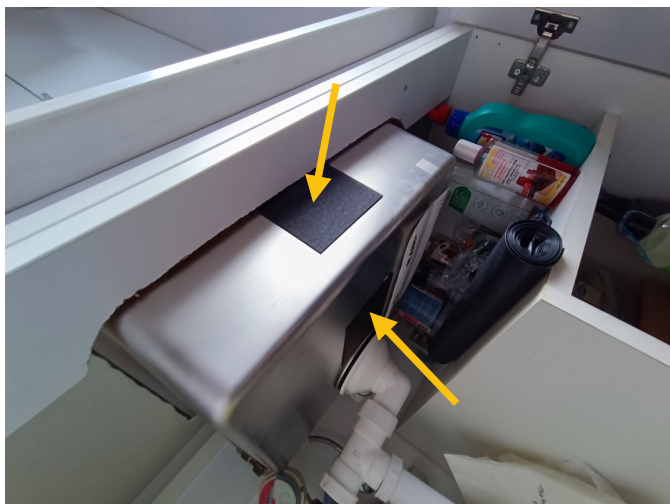
De keuken is van een recent bouwjaar (2012), de ontdreuningsplaat onder de spoelbak in de keuken werd gecontroleerd en is niet verdacht. Deze ontdreuningsplaat is soepel.

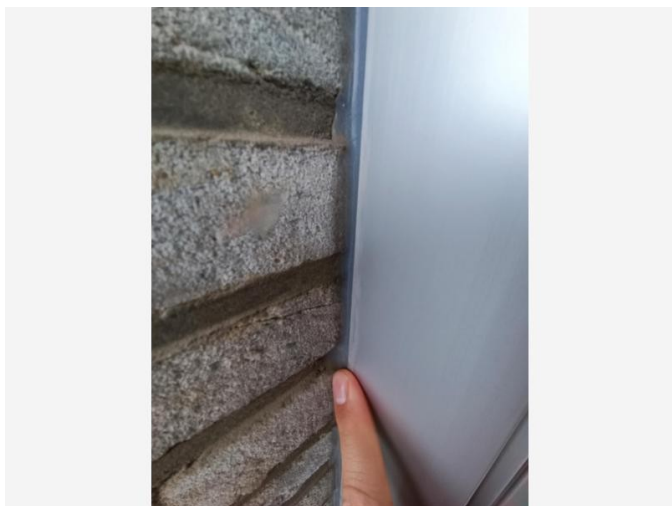
De mastiek van de ramen en deuren werd gecontroleerd en als niet-asbesthoudend beschouwd. (zacht en elastisch of geen mastiek aanwezig).

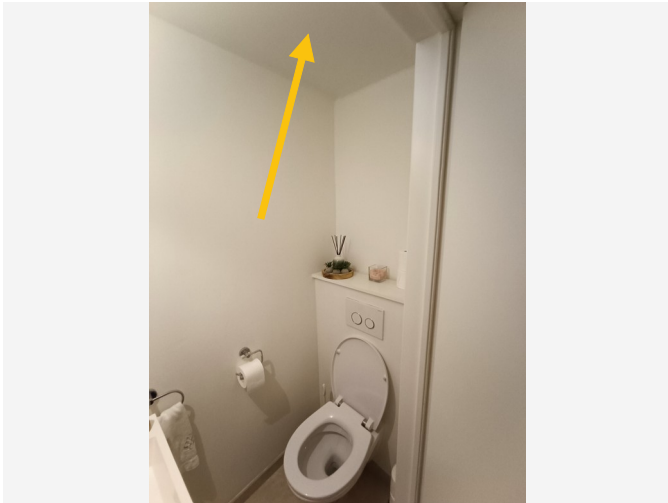
Een deel van de plafonds zijn afgewerkt met valse plafonds in plaatmateriaal. Het is niet duidelijk of er pleisterwerk aanwezig is achter deze valse plafonds, het is aangewezen om bijkomend onderzoek uit te voeren bij werken.

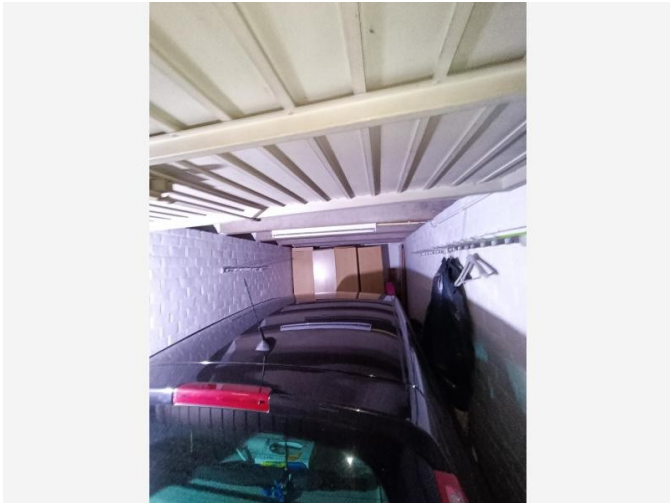
## Fiche 7: Garage (niets verdachts)

De garage werd gecontroleerd, er werden geen asbest-verdachte materialen gezien.

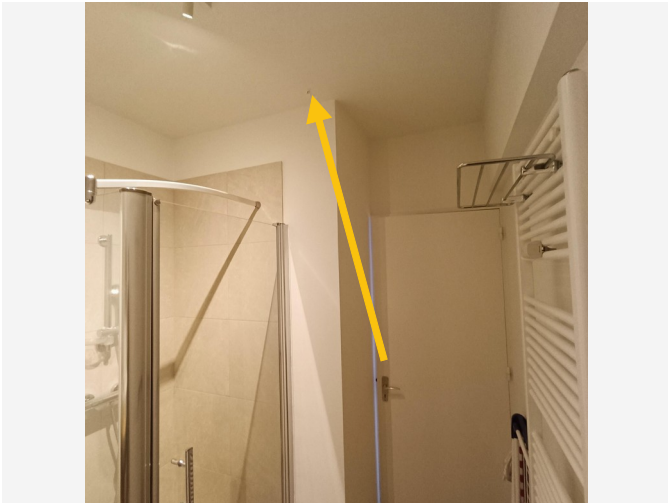
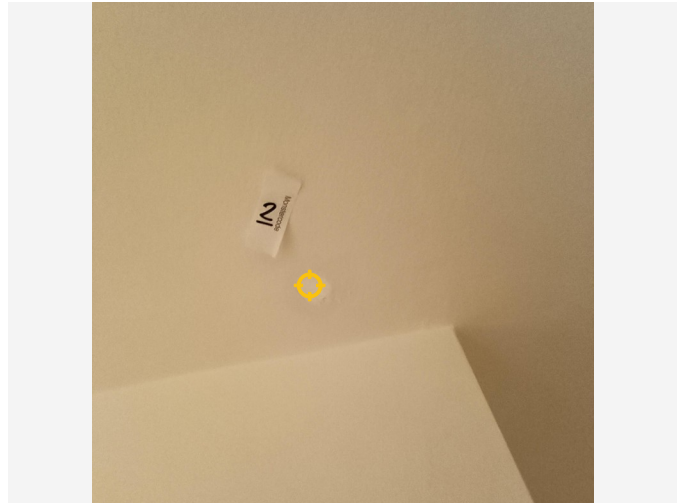
## Fiche 8: Pleisterwerk plafonds

Geen asbest

| # | Type | Referentie | Resultaat |
|---|---|---|---|
| 8.1 | Mengmonster | 2 | Geen asbest |

| Opmerking | <p>Volgens het inspectieprotocol is een monstername van het pleisterwerk verplicht om dit te identificeren als niet-asbesthoudend.</p> <p>Locatie staalnames: individuele ruimte: Slaapkamer 2 / natte ruimte: Badkamer / stookplaats: NIET AANWEZIG / traphal: Inkomhal (kort bij traphal gezamenlijke delen)/.</p> <p>De vermelde oppervlaktes en volumes betreffen een beredeneerde schatting. Er worden geen rechten verleend aan deze oppervlaktes/volumes. De dikte is een schatting die voorkomt uit de monsterplaatsen en is daarom niet altijd representatief. Enkele plafonds zijn afgewerkt met valse plafonds in plaatmateriaal. Het is niet duidelijk of er pleisterwerk aanwezig is achter deze valse plafonds, het is aangewezen om bijkomend onderzoek uit te voeren bij werken.</p> |

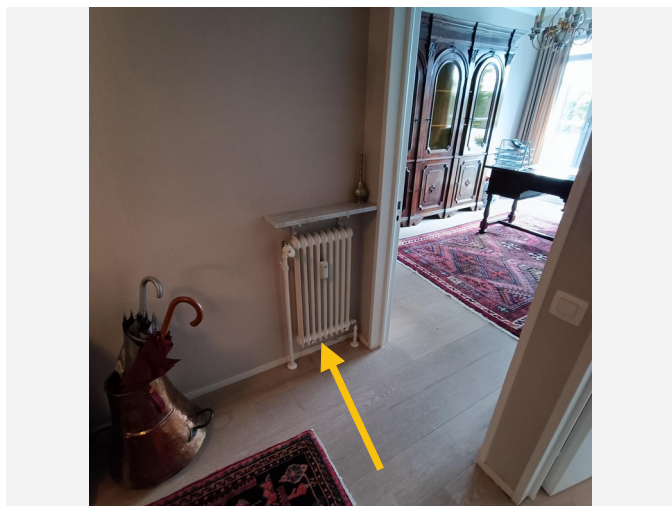
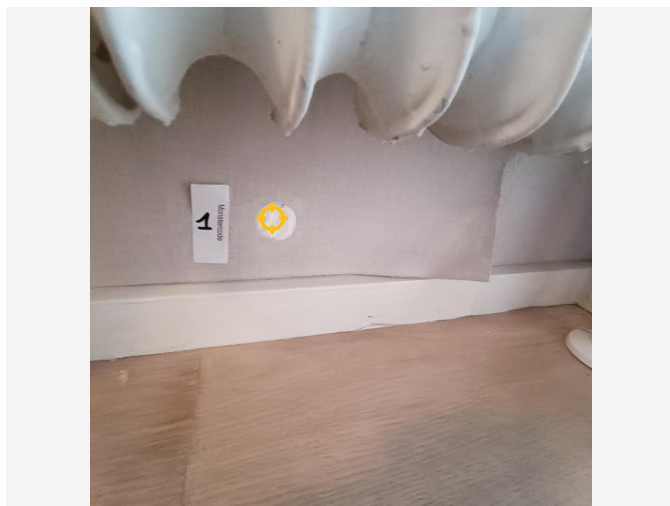
## Fiche 9: Pleisterwerk muren

Geen asbest

| # | Type | Referentie | Resultaat |
|---|---|---|---|
| 9.1 | Mengmonster | 1 | Geen asbest |

| Opmerking | <p>Volgens het inspectieprotocol is een monstername van het pleisterwerk verplicht om dit te identificeren als niet-asbesthoudend.</p> <p>Locatie staalnames: individuele ruimte: Slaapkamer 2 / natte ruimte: Badkamer / stookplaats: NIET AANWEZIG / traphal: Inkomhal(kort bij traphal gezamenlijke delen)</p> <p>De vermelde oppervlaktes en volumes betreffen een beredeneerde schatting. Er worden geen rechten verleend aan deze oppervlaktes/volumes. De dikte is een schatting die voorkomt uit de monsterplaatsen en is daarom niet altijd representatief. Er bevinden zich enkele valse wanden. Het is niet duidelijk of er pleisterwerk aanwezig is achter deze valse wanden, het is aangewezen om bijkomend onderzoek uit te voeren bij werken.</p> |
