# Asbestinventarisatetest

Groenenborgerlaan 198/302, 2610 Antwerpen

Attestnummer : 20260613-000072.000

Uitgegeven op : 13.06.2026

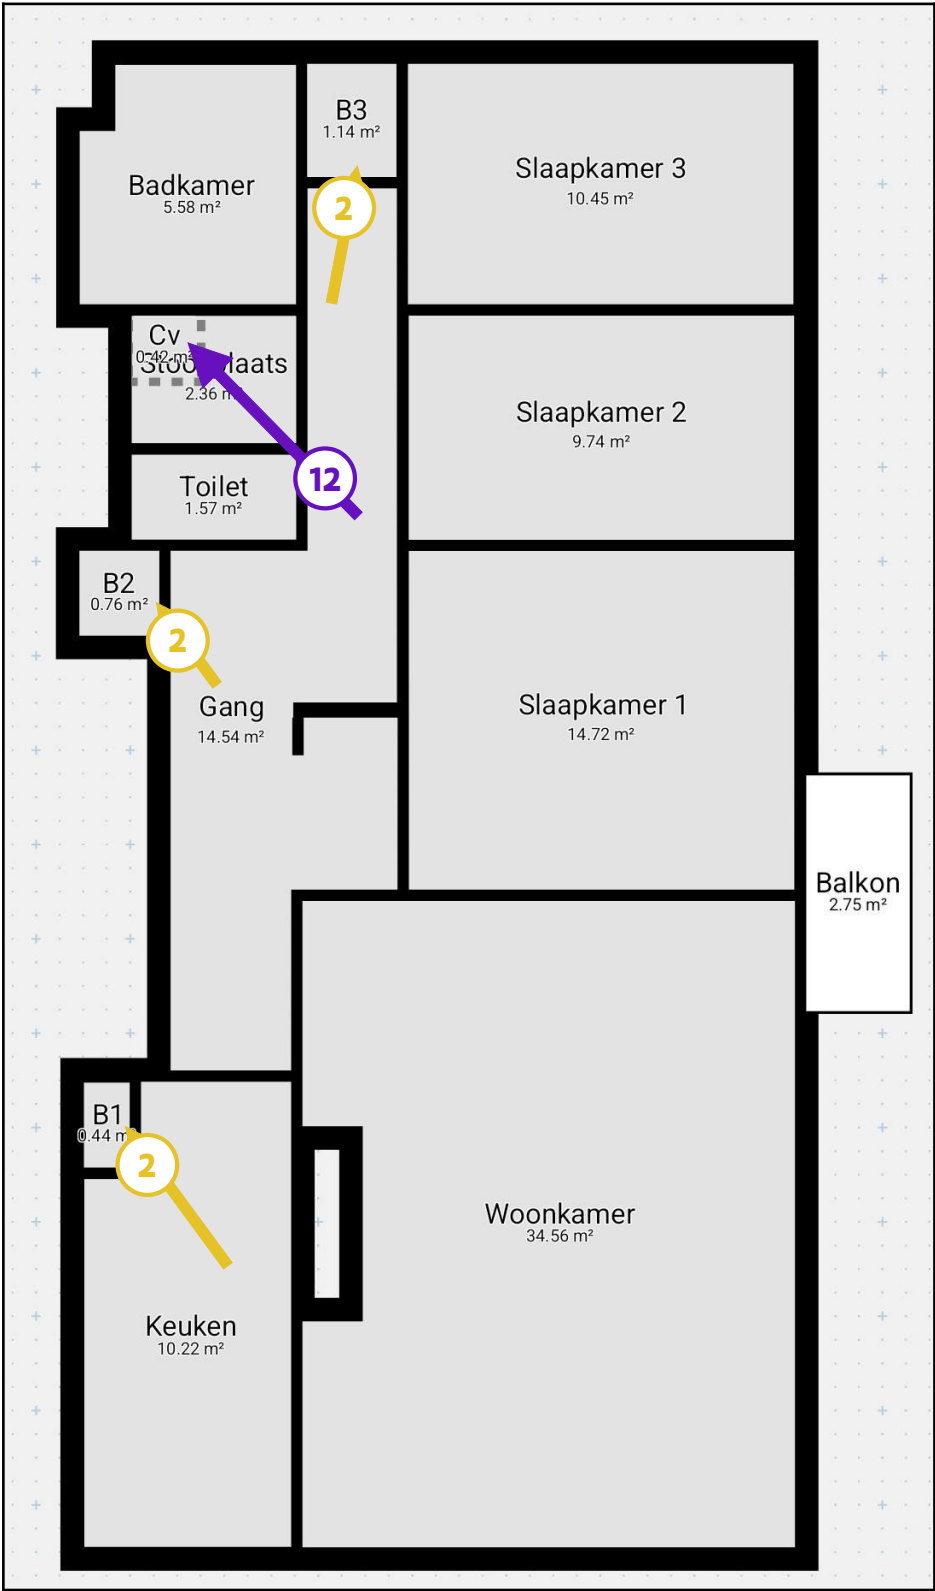
# Plan 1.1: Appartement 302

| 2. Bakeliet lichtpunten bergingen appartement | Asbestmateriaal | Zorgvuldig beheren |

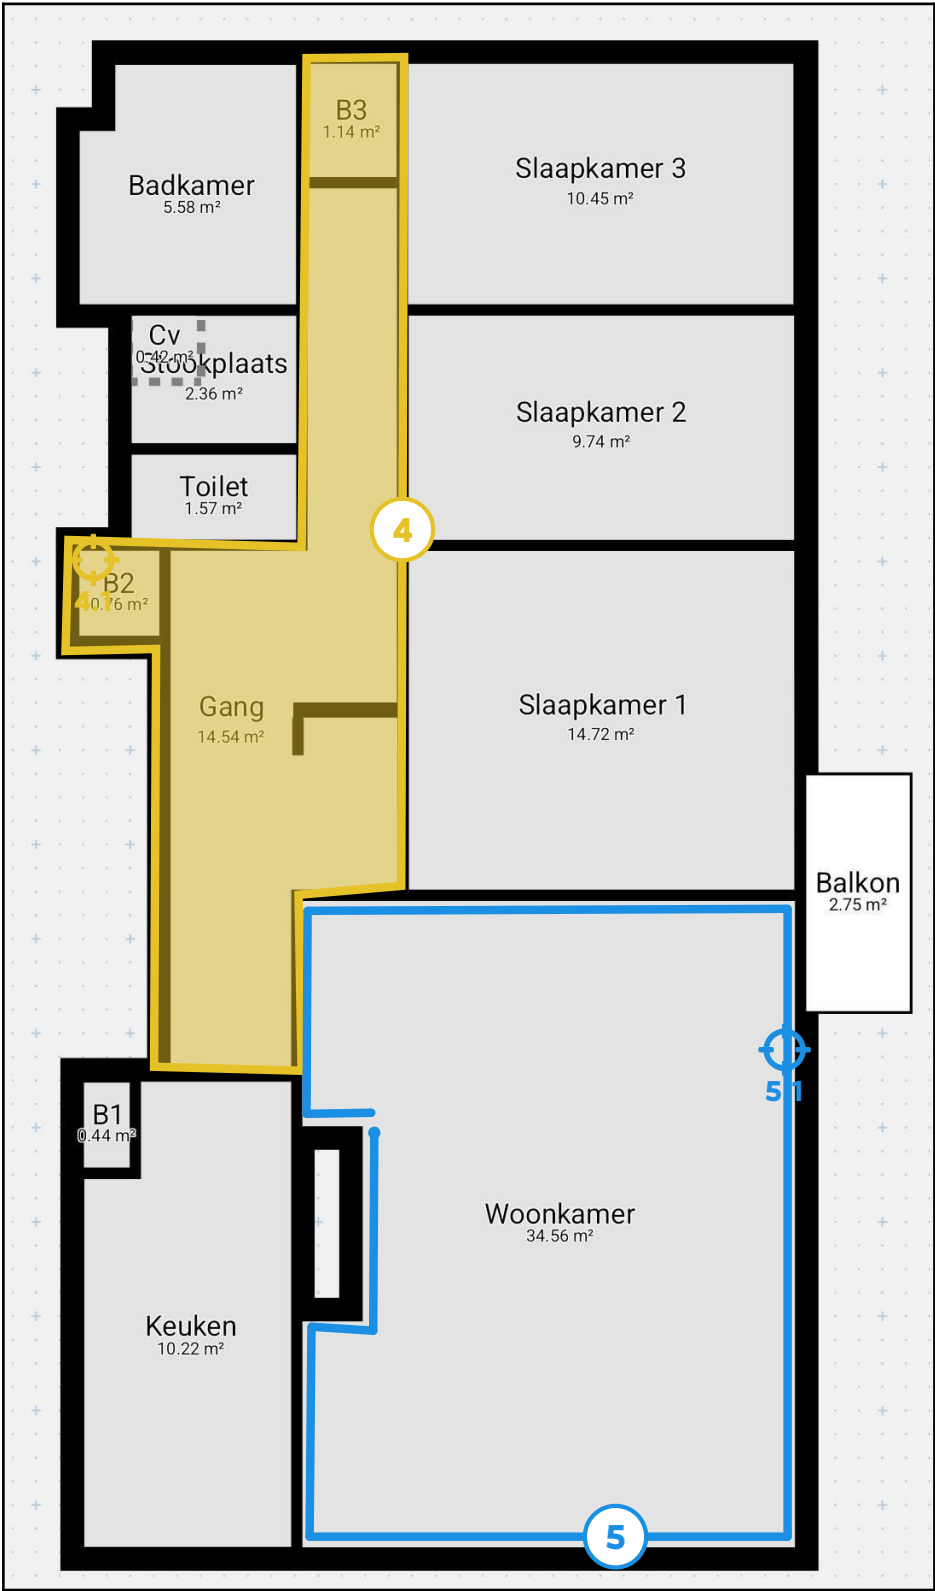
# Plan 1.2: Appartement 302

| 4. Vinyltegels, incl. zwarte lijmlaag vloeren appartement | Asbestmateriaal | Zorgvuldig beheren |
| 5. Kroonlijsten woonkamer | Geen asbest | - |

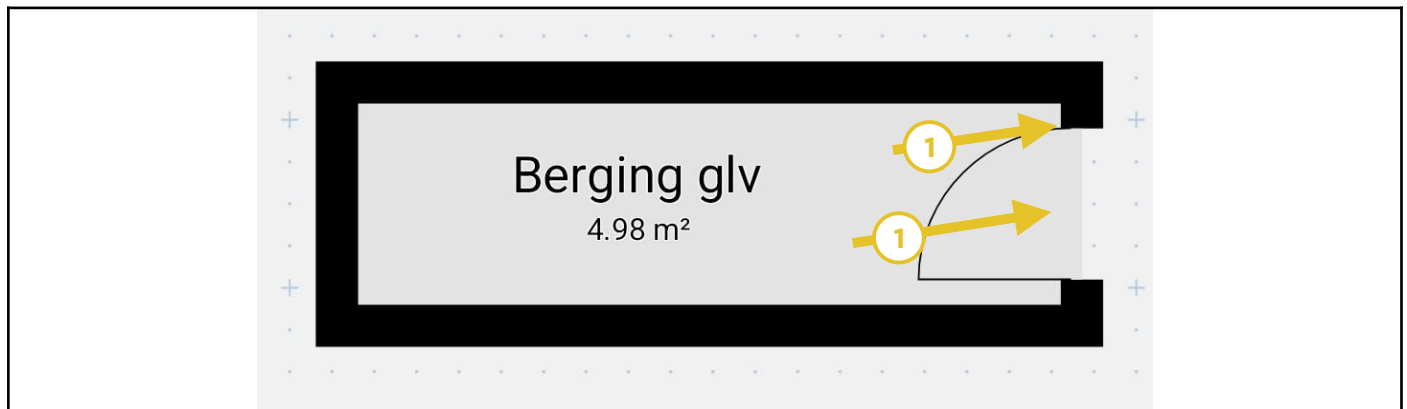
## Plan 1.5: Berging gelijkvloers

| Beschrijving | Type | Actie |
|---|---|---|
| 1. Bakeliet lichtschakelaar en lichtpunt berging gelijkvloers | Asbestmateriaal | Zorgvuldig beheren |

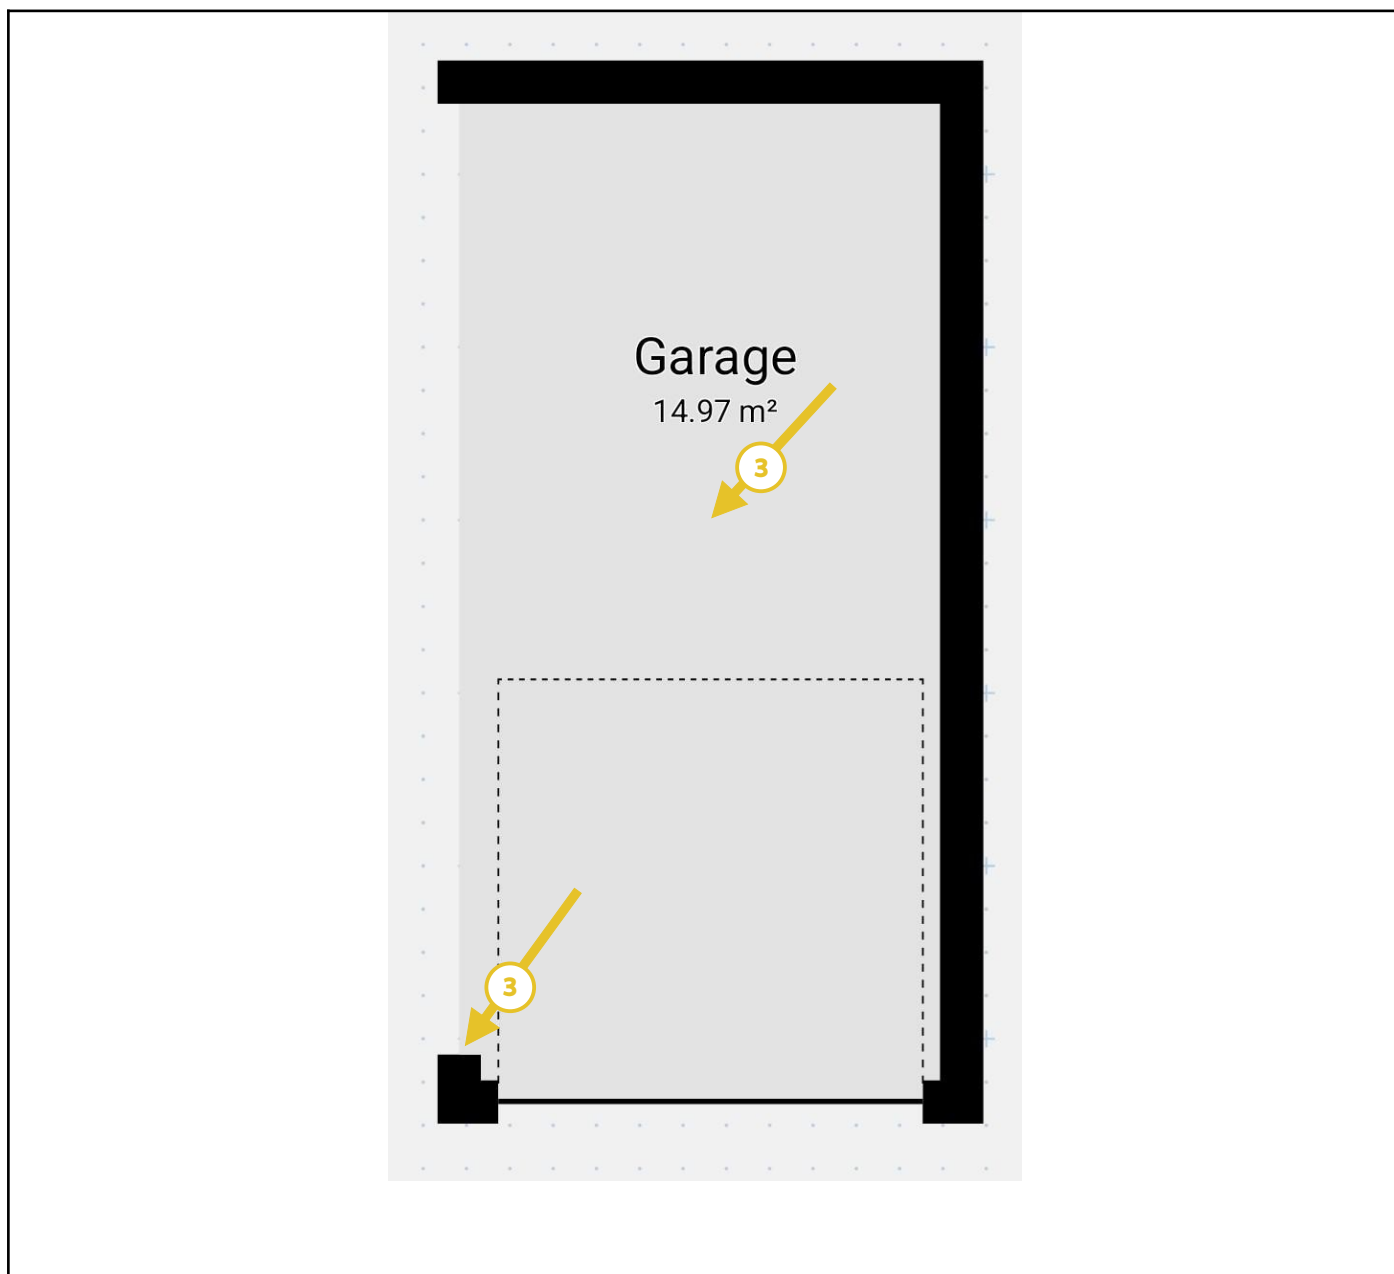
## Plan 1.7: Garage

| Beschrijving | Type | Actie |
|---|---|---|
| 3. Bakeliet lichtschakelaar en lichtpunt garagebox | Asbestmateriaal | Zorgvuldig beheren |

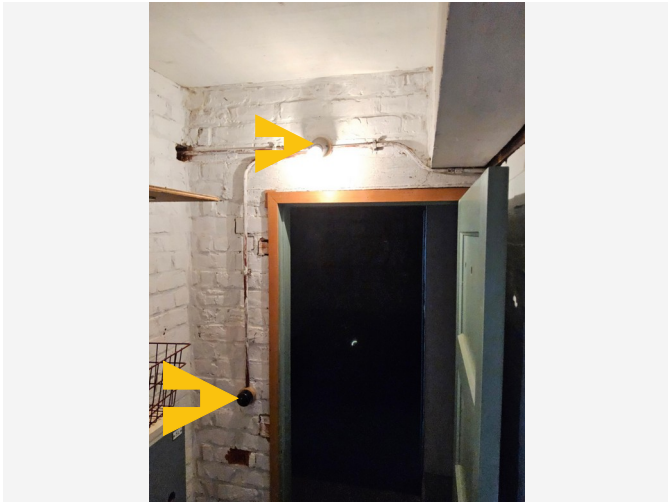
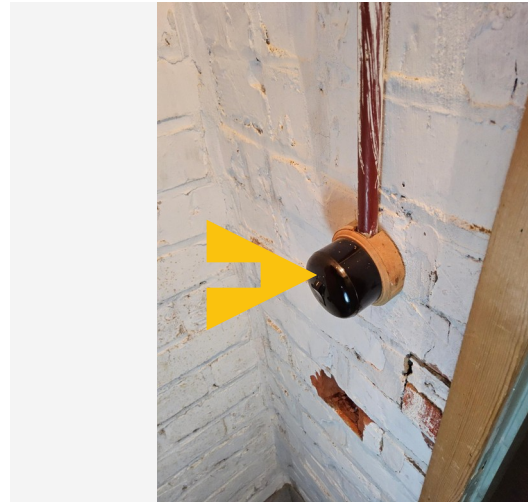
# Fiche 1: Bakeliet lichtschakelaar en lichtpunt berging gelijkvloers

| Eindbeoordeling materiaalrisico | Laag materiaalrisico en/of verlaagde kans op vezelvrijgave |

| Asbestsoort (vezeltype) | Crocidoliet aanwezig |
| Toestand van het materiaal | Onbeschadigd, niet verweerd |

- Zorg voor een veilig beheer. Vermijd het beschadigen van het asbestmateriaal. Controleer de toestand jaarlijks op wijzigingen.
- Voer bijkomende staalname(s) uit.

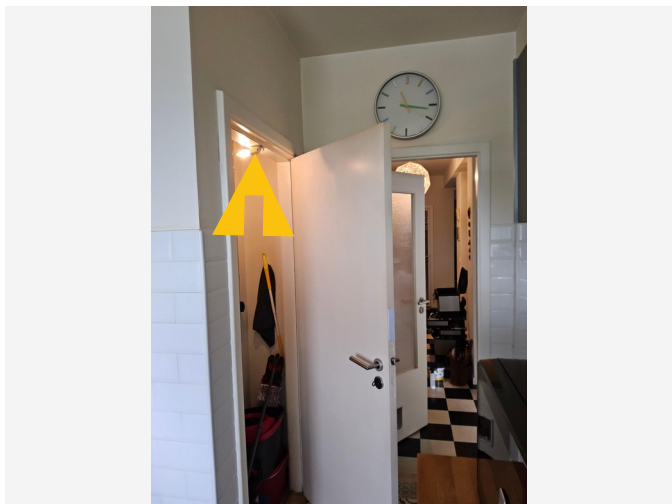
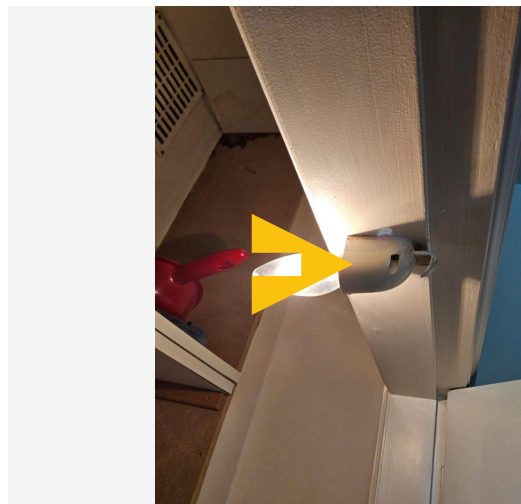
| Beschrijving | Bakeliet lichtpunten bergingen appartement |

| Eindbeoordeling materiaalrisico | Laag materiaalrisico en/of verlaagde kans op vezelvrijgave |

| Asbestsoort (vezeltype) | Crocidoliet aanwezig |
| Toestand van het materiaal | Onbeschadigd, niet verweerd |

- Zorg voor een veilig beheer. Vermijd het beschadigen van het asbestmateriaal. Controleer de toestand jaarlijks op wijzigingen.
- Voer bijkomende staalname(s) uit.

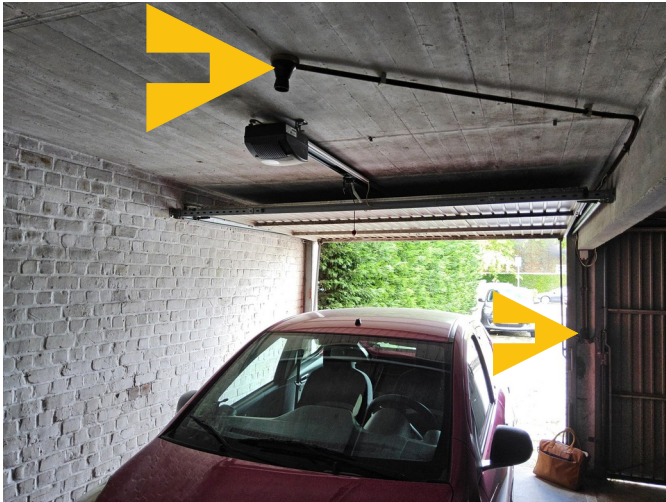
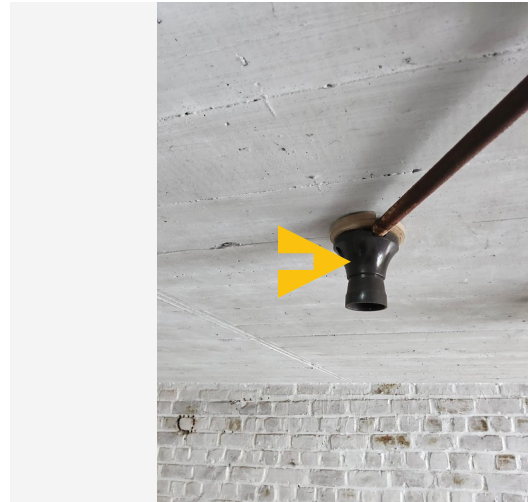
## Fiche 3: Bakeliet lichtschakelaar en lichtpunt garagebox

| Eindbeoordeling materiaalrisico | Laag materiaalrisico en/of verlaagde kans op vezelvrijgave |

| Asbestsoort (vezeltype) | Crocidoliet aanwezig |
| Toestand van het materiaal | Onbeschadigd, niet verweerd |

- Zorg voor een veilig beheer. Vermijd het beschadigen van het asbestmateriaal. Controleer de toestand jaarlijks op wijzigingen.
- Voer bijkomende staalname(s) uit.

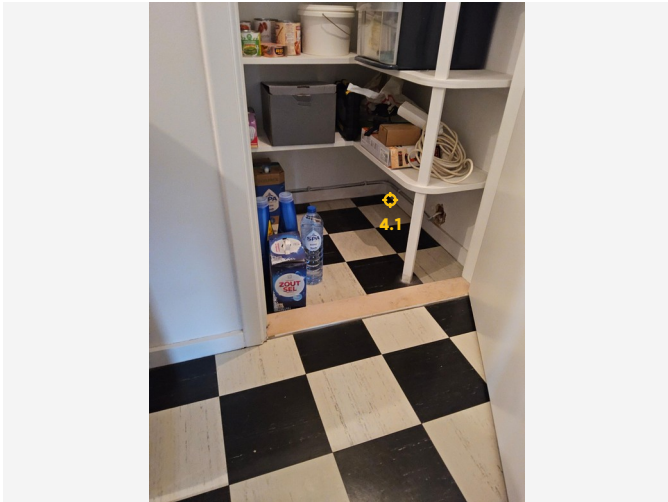
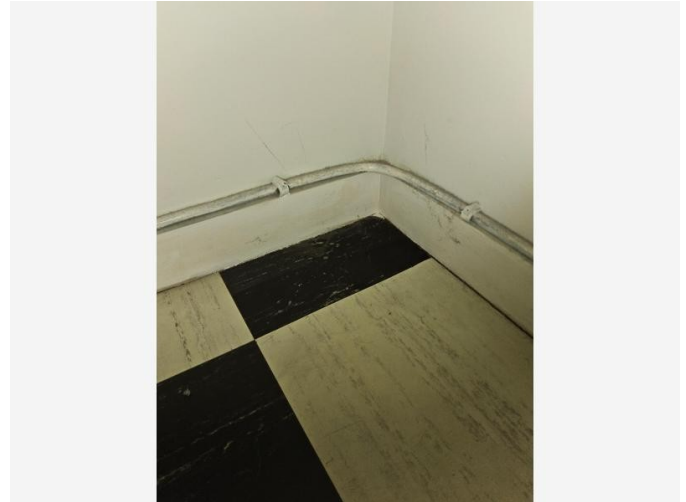
## Fiche 4: Vinyltegels, incl. zwarte lijmlaag vloeren appartement

| Eindbeoordeling materiaalrisico | Zeer laag materiaalrisico en/of zeer lage kans op vezelvrijgave |

| Asbestsoort (vezeltype) | Alleen chrysotiel aanwezig |

| # | Type | Referentie | Resultaat |
|---|---|---|---|
| 4.1 | Puntmonster | 3.1 | Chrysotiel |

- Zorg voor een veilig beheer. Vermijd het beschadigen van het asbestmateriaal. Controleer de toestand jaarlijks op wijzigingen.

- Hermetische zone (erkend asbestverwijderaar)  
Gezien de onvermijdelijke vrijgave van asbestdeeltjes dient deze toepassing in hermetische zone verwijderd te worden. Meer informatie betreffende de correcte verwijdering van asbest kan u terugvinden via onderstaande link:

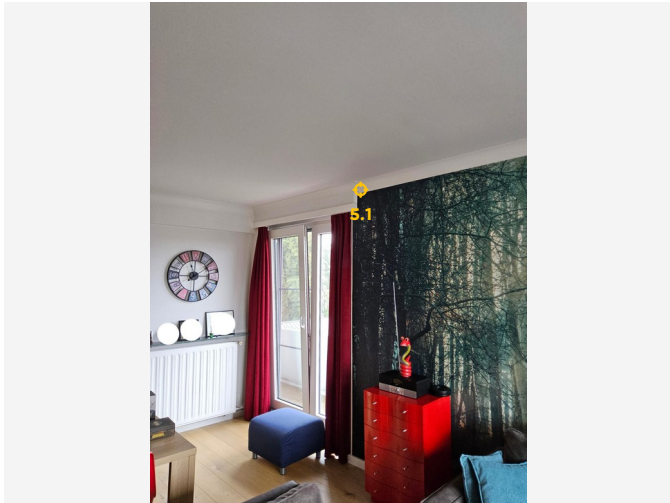
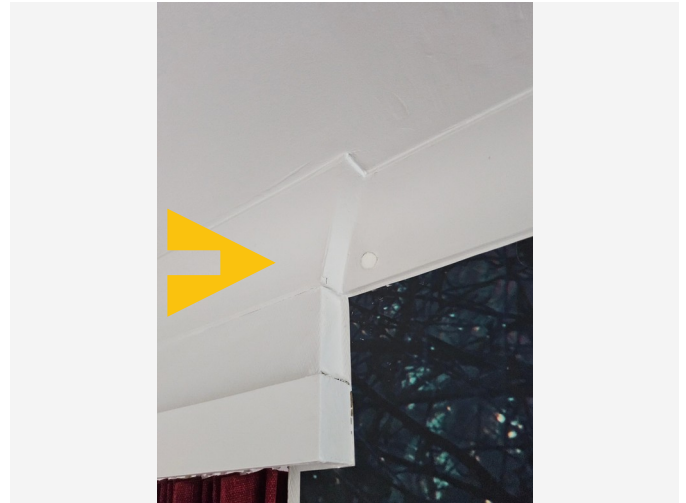
## Fiche 5: Kroonlijsten woonkamer

Geen asbest

| # | Type | Referentie | Resultaat |
|---|---|---|---|
| 5.1 | Puntmonster | 2.2 | Geen asbest |

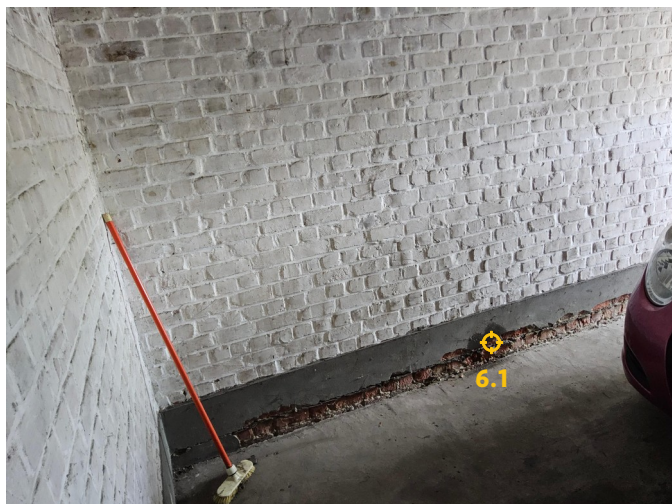
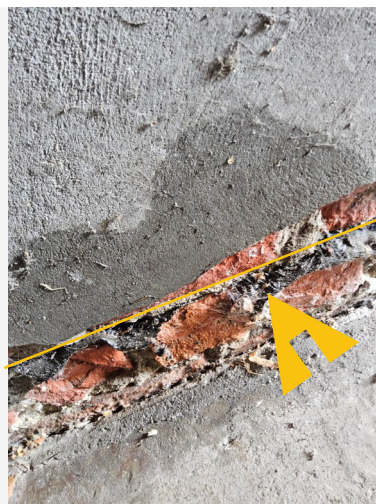
## Fiche 6: Waterkering muur garagebox

| Opmerking | Omvang niet vast te stellen. Waarschijnlijk beschikken alle muren over dit type waterkering. |
