# Asbestinventarisatetest

Leopold De Vriesstraat 60/5, 2600 Antwerpen

Attestnummer : **20260618-000492.000**

**Asbestveilig** (maar mogelijk niet asbestvrij)

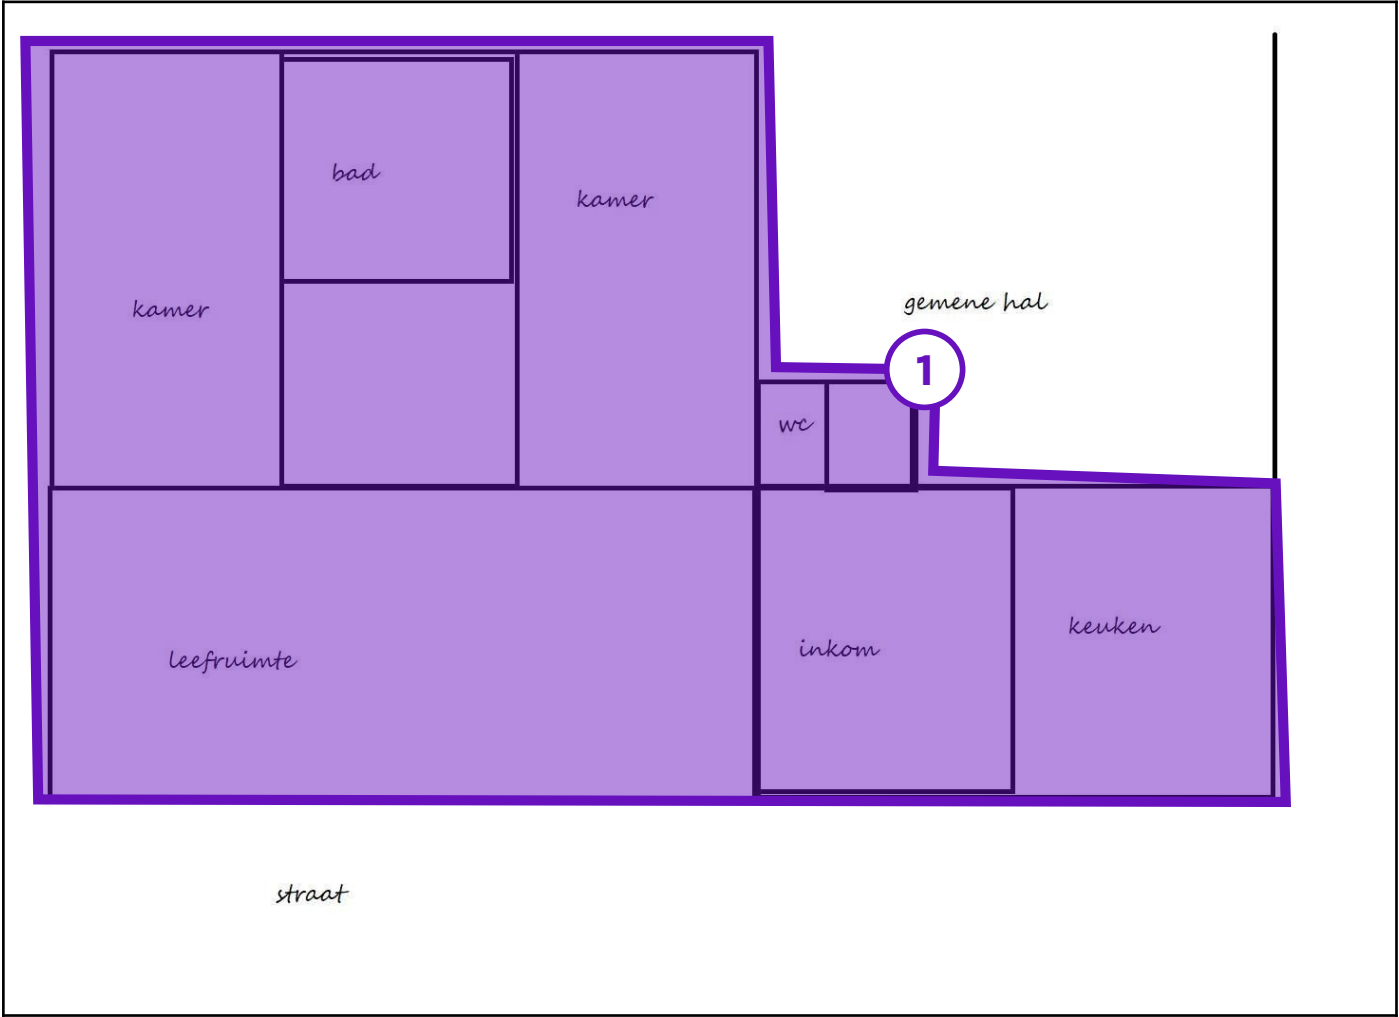
# Plan 1.4: appartement kopie

| Beschrijving | Type | Actie |
|---|---|---|
| 1. Dak (beperking) | Beperking | - |

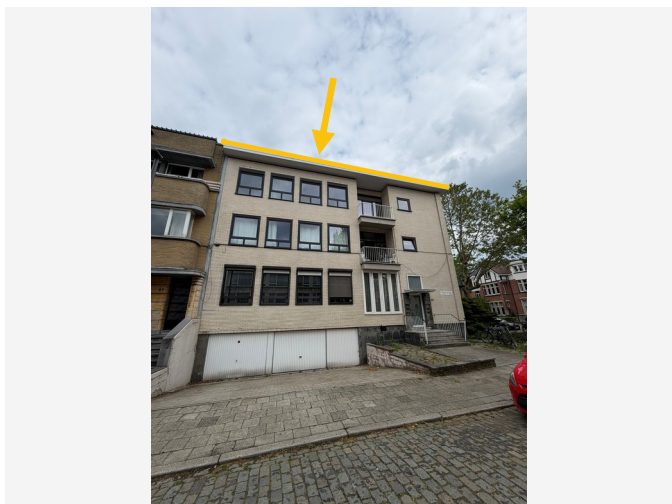
Situeringsfoto

**Reden:** Het te onderzoeken materiaal situeert zich hoger dan 3,50 m te rekenen vanaf een veilige ondergrond

**Uitleg van de asbestdeskundige:** In het kader van een asbestattest voor overdracht (verkoop, schenking), hoeven toepassingen die zich hoger dan 3,5m vanaf een veilige ondergrond situeren, niet onderzocht te worden.

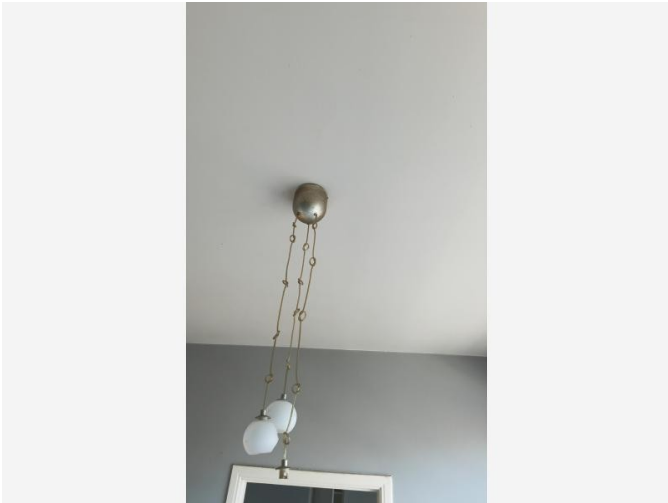
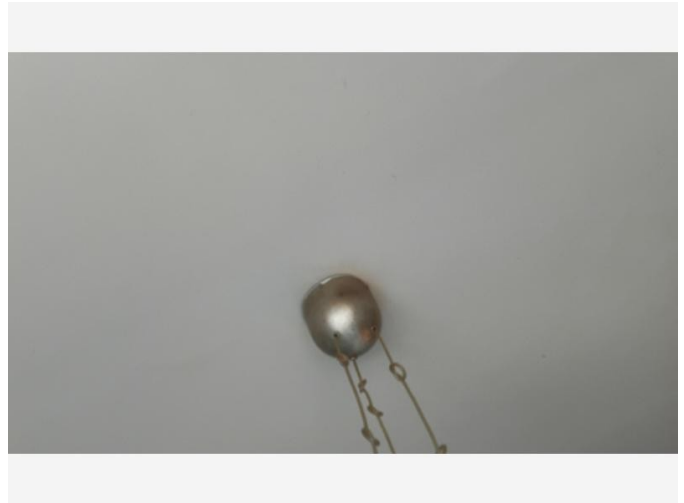
## Fiche 2: bepleistering op de plafonds

Geen asbest

| # | Type | Referentie | Resultaat |
|---|---|---|---|
| 2.1 | Mengmonster | lpdv plaf | Geen asbest |

| Bindmiddel van materiaal | Gips - kalk |
| Hoeveelheid (oppervlakte - dikte - aantal) | • 154,00 m <sup>2</sup> - 1,00 cm - 1 stuk |

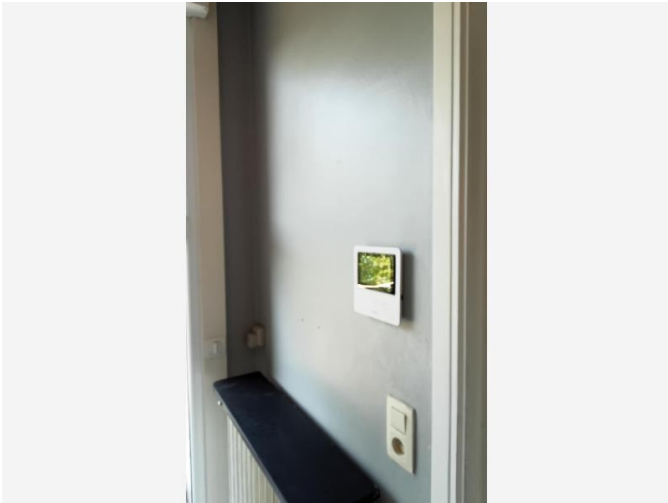
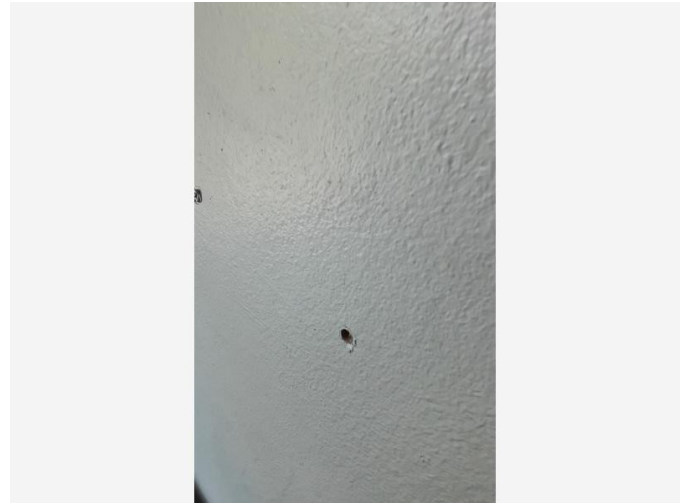
## Fiche 3: bepleistering op de muren

Geen asbest

| # | Type | Referentie | Resultaat |
|---|---|---|---|
| 3.1 | Mengmonster | lpdv mur | Geen asbest |

| Bindmiddel van materiaal | Gips - kalk |
| Hoeveelheid (oppervlakte - dikte - aantal) | • 320,00 m <sup>2</sup> - 1,00 cm - 1 stuk |

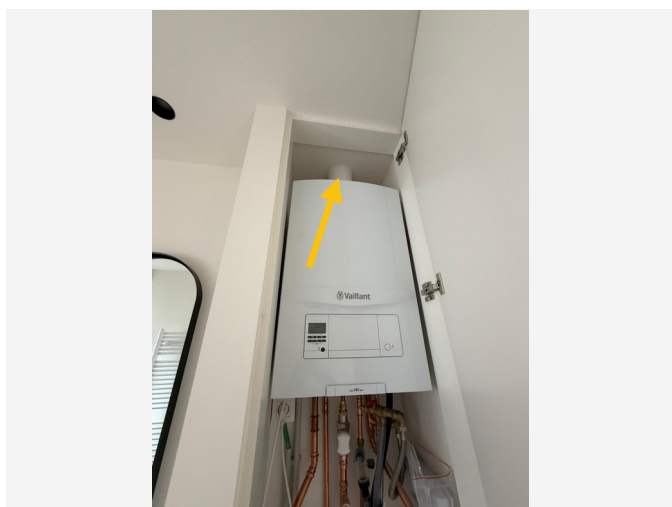
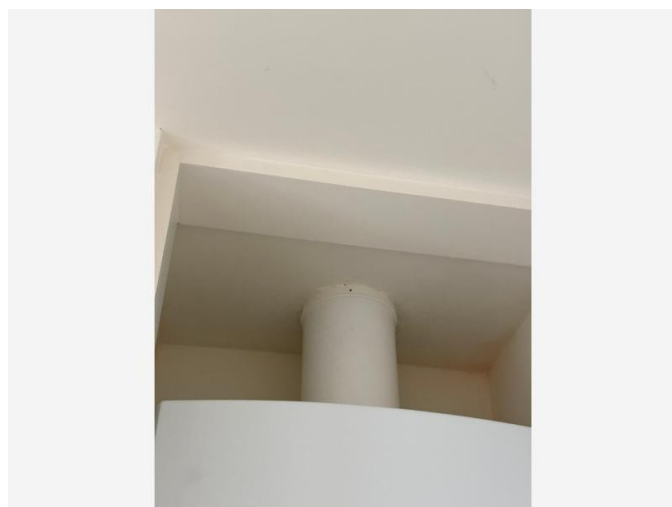
### Fiche 4: Rookgaskanaal (niet verdacht)

| Beschrijving | Notitie | Terug te vinden op plannen |
|---|---|---|
| Fiche 4: Rookgaskanaal (niet verdacht) | Het rookgaskanaal is niet-asbestverdacht. is enkel te zien in de kelder en loopt dan verder in de schouw | - |

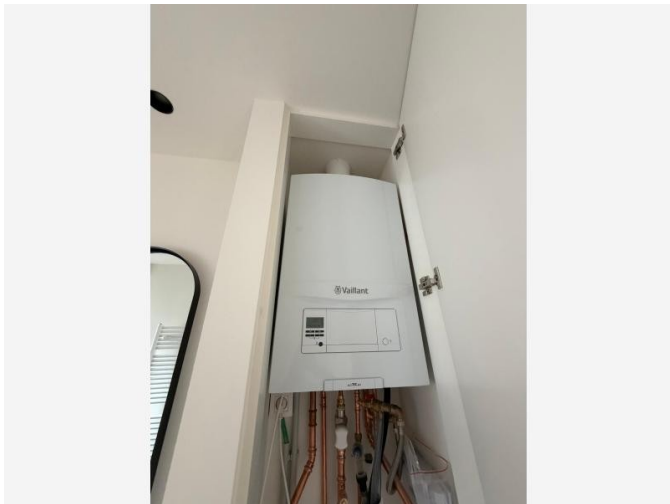
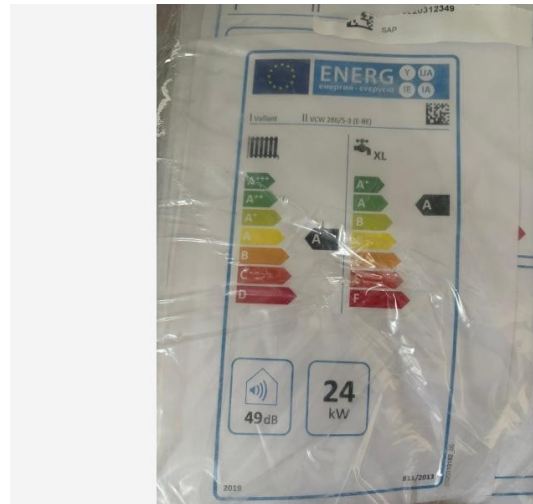
## Fiche 5: Recente cv-ketel

| Beschrijving | Notitie | Terug te vinden op plannen |
|---|---|---|
| Fiche 5: Recente cv-ketel | Cv-ketel is van een recent bouwjaar en volgens de literatuur bevat deze geen asbest. | Plan 1.2: appartement |

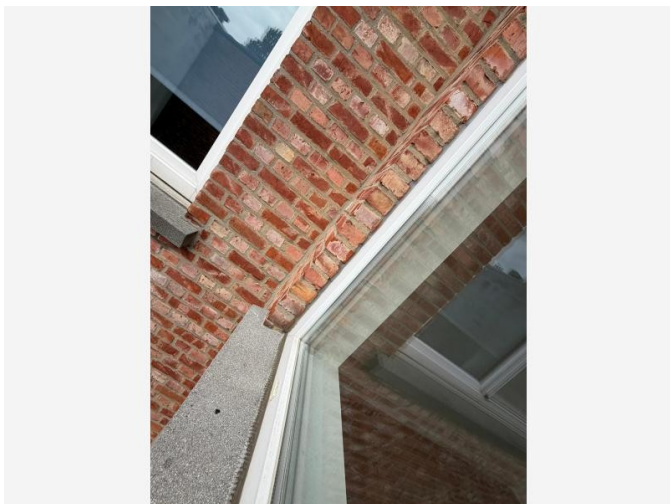
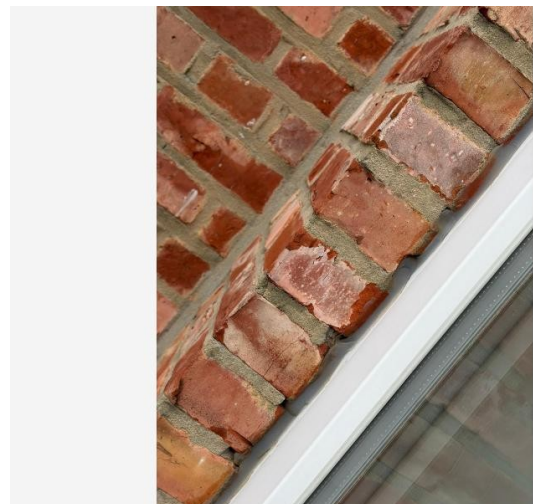
## Fiche 6: Kit aan de ramen

| Beschrijving | Notitie | Terug te vinden op plannen |
|---|---|---|
| Fiche 6: Kit aan de ramen | De kit aan de ramen is niet asbestverdacht. | - |
