Asbestinventarisatetest

De Merodelei 24/201, 2600 Antwerpen

Attestnummer : 20260623-000512.000

Uitgegeven op : 23.06.2026

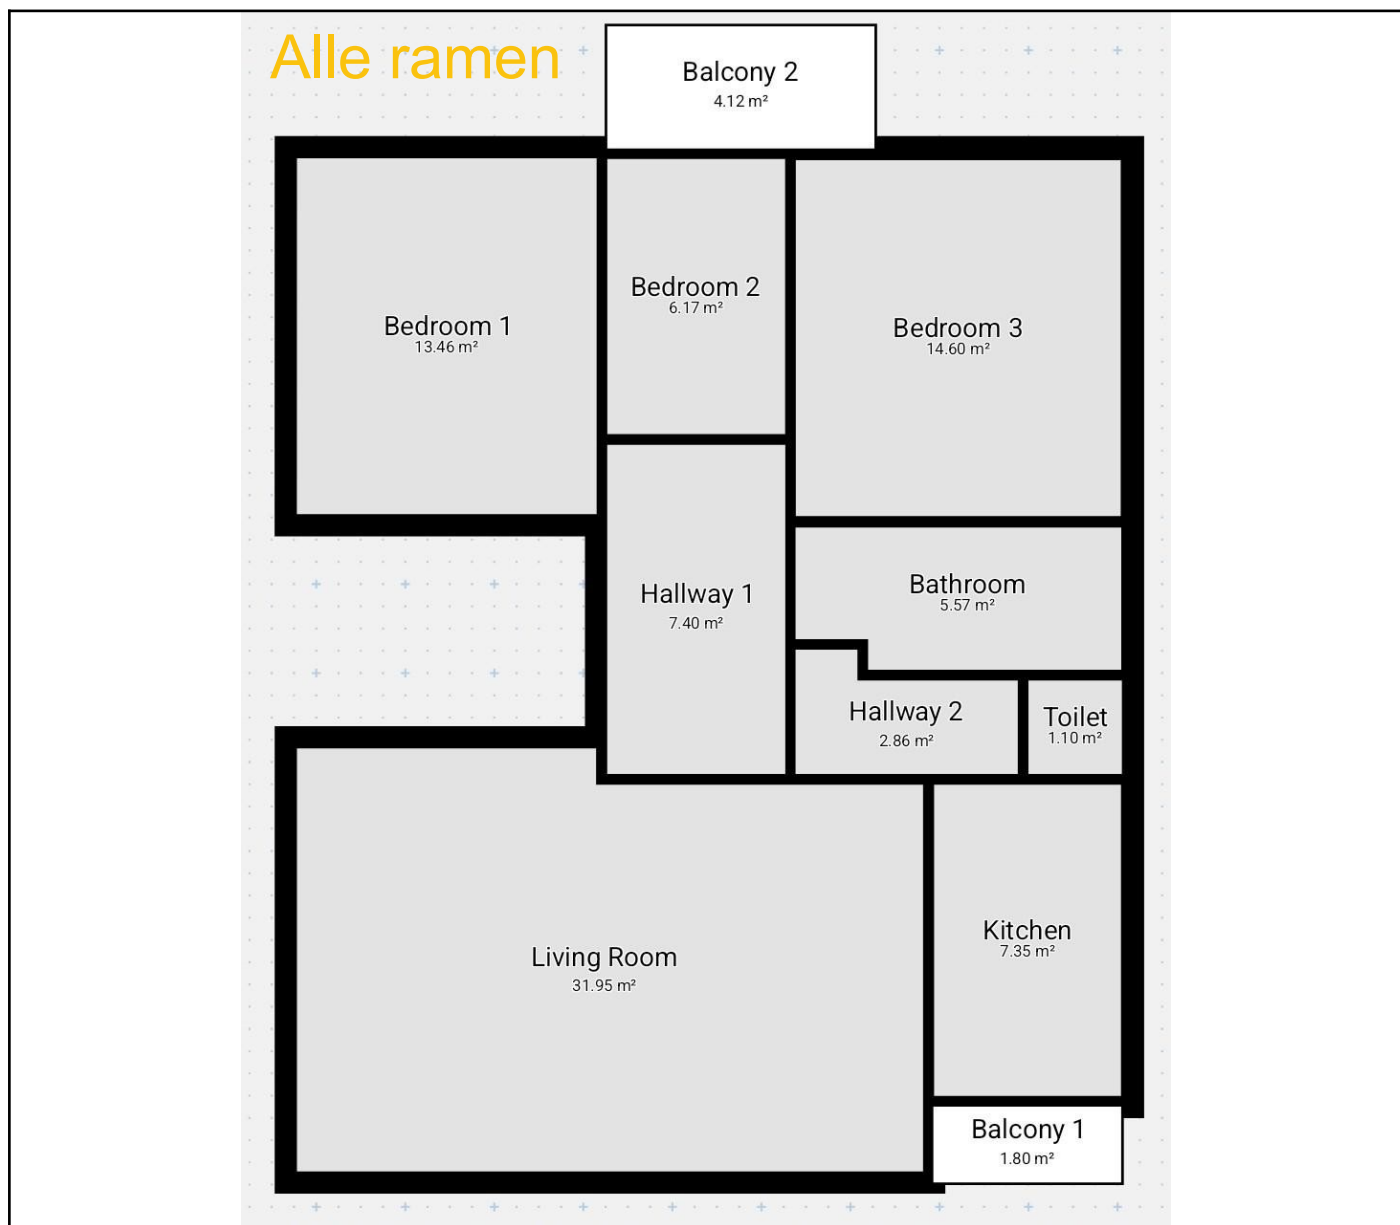
Plan 1.1: Appartement bus 201

| Beschrijving | Type | Actie |
|---|---|---|
| 4. Kit aan de ramen | Overige ruimte of materiaal | - |

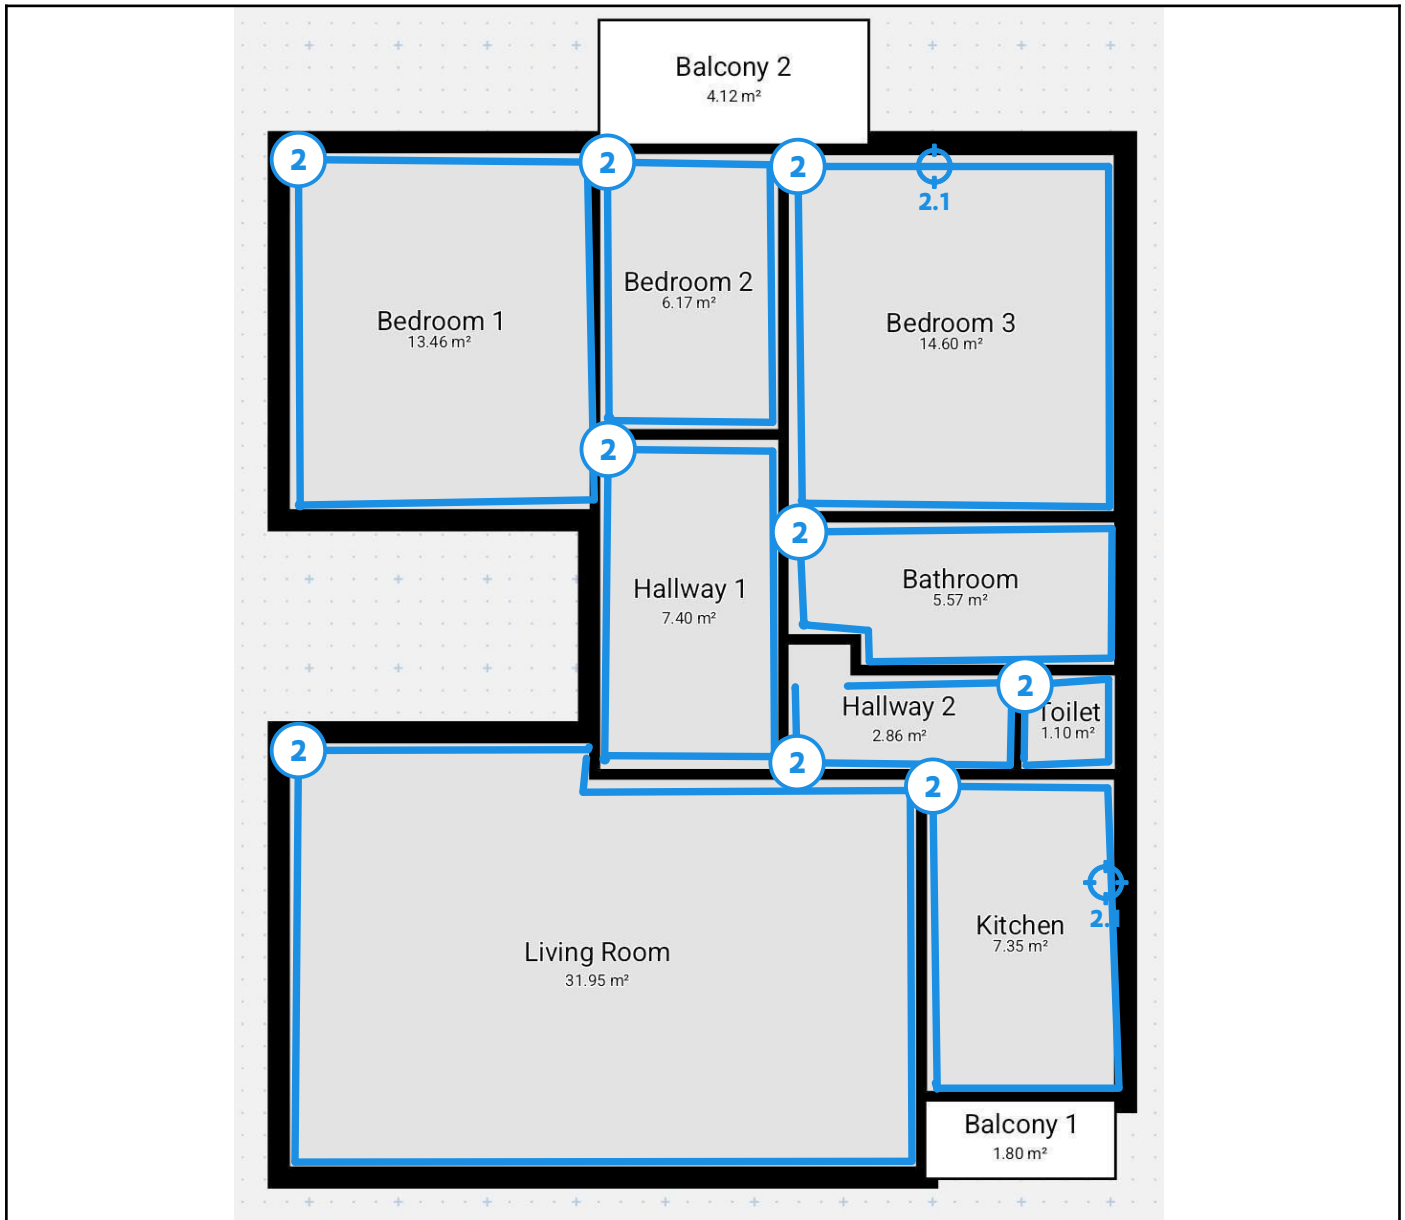
Plan 1.2: Appartement bus 201

| Beschrijving | Type | Actie |
|---|---|---|
| 2. Pleisterwerk binnenmuren appartement | Geen asbest | - |
| 2.1 Code: 1.1 | Mengmonster | - |

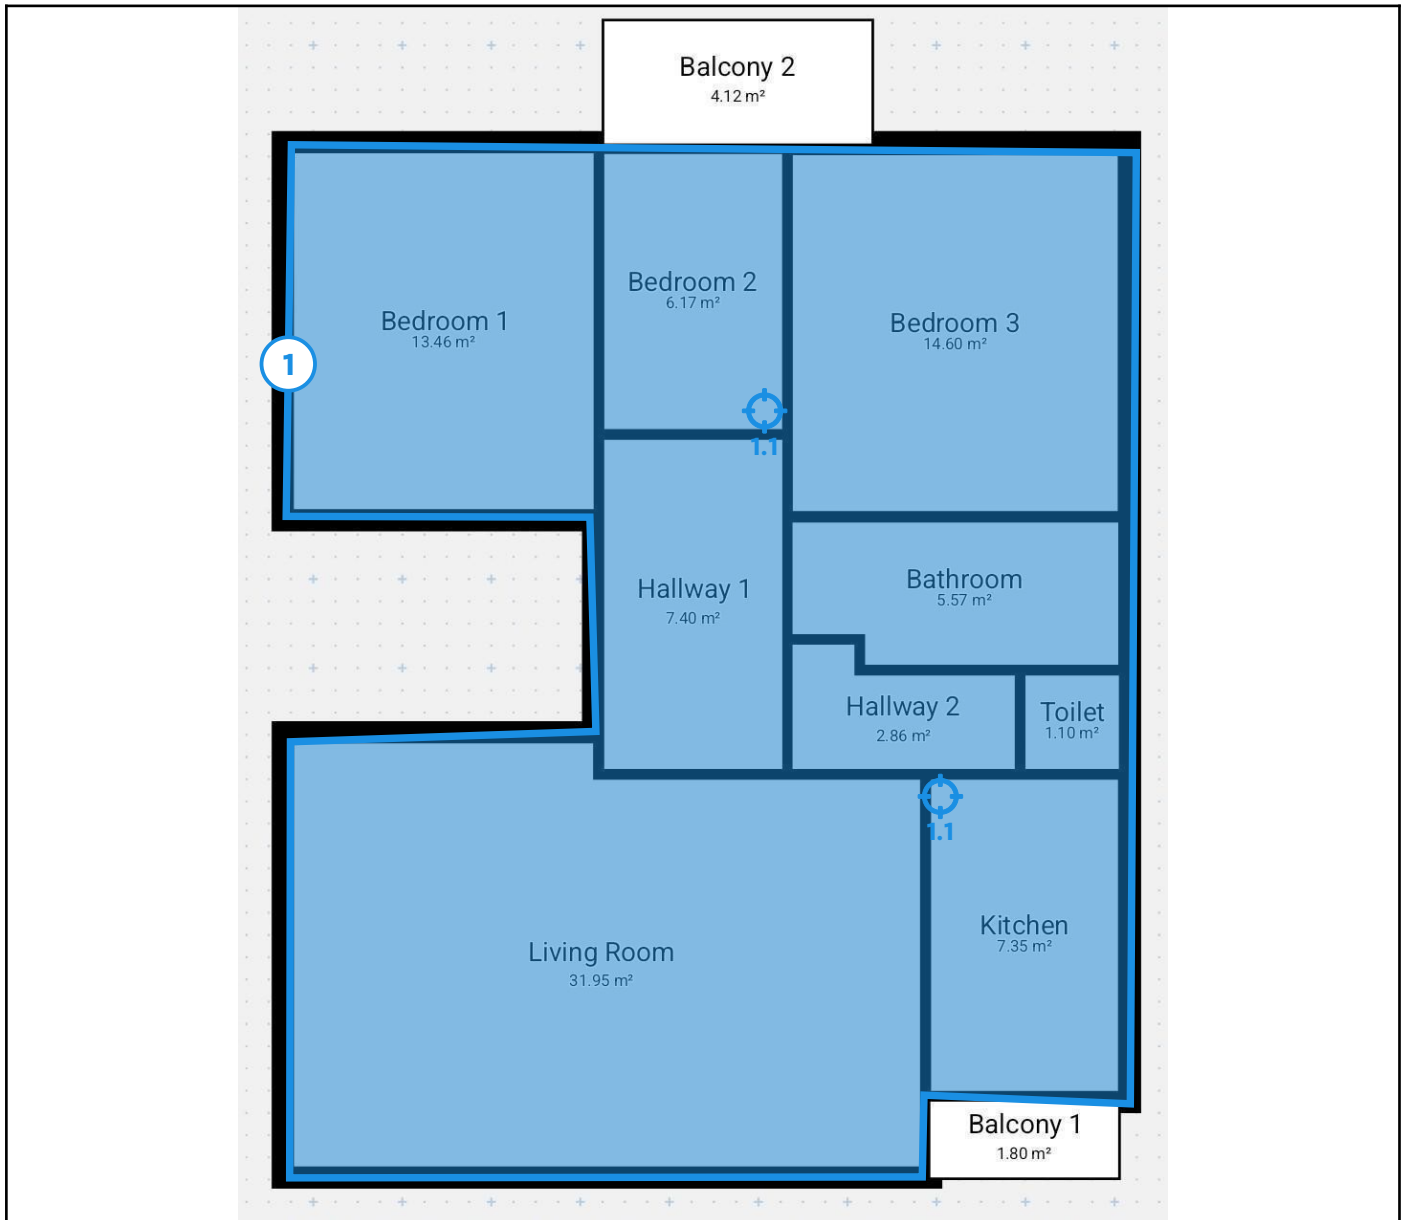
Plan 1.3: Appartement bus 201

| Beschrijving | Type | Actie |
|---|---|---|
| 1. Pleisterwerk plafonds appartement | Geen asbest | - |
| 1.1 Code: 2.1 | Mengmonster | - |

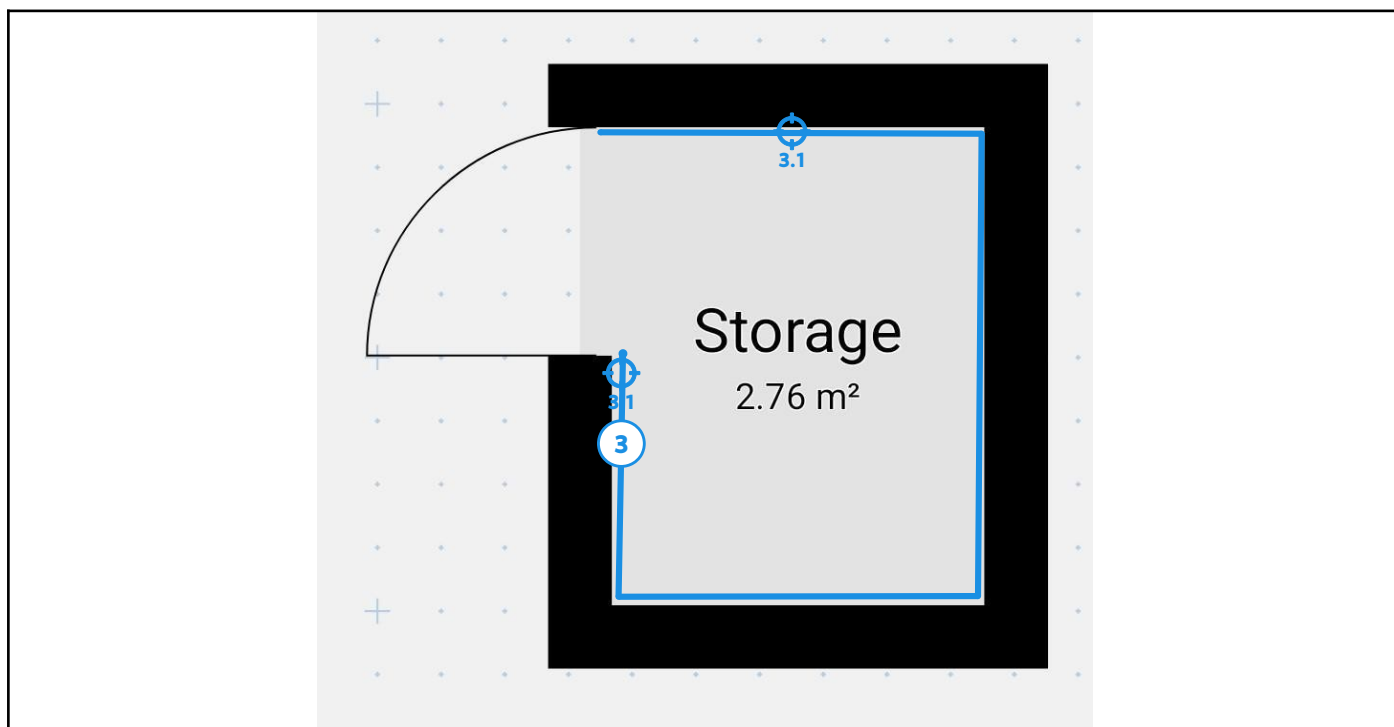
Plan 1.5: Kelderberging

| Beschrijving | Type | Actie |
|---|---|---|
| 3. Cementering binnenwanden kelderberging | Geen asbest | - |
| 3.1 Code: 1.2 | Mengmonster | - |

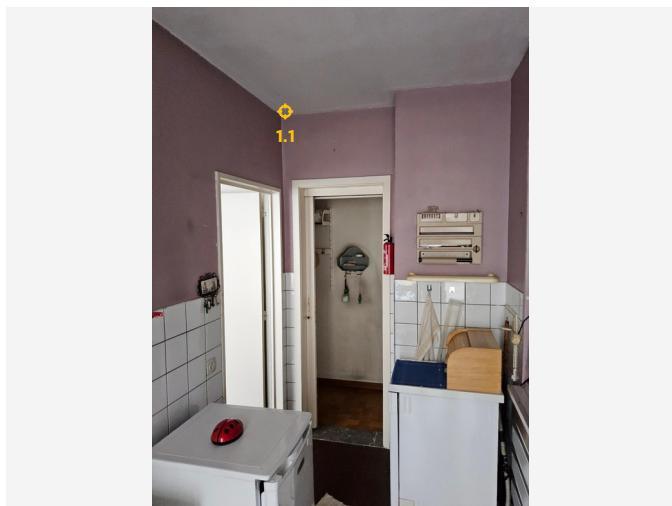
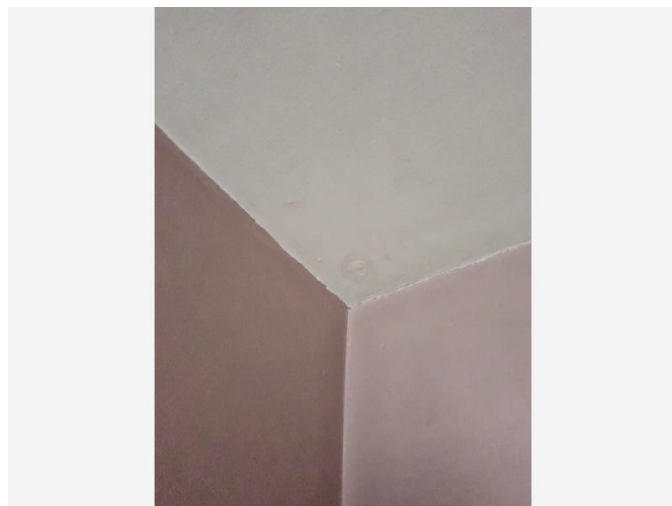
| Fiche 1: Pleisterwerk plafonds appartement..... | 15 |

Conclusie

Geen asbest

| # | Type | Referentie | Resultaat |
|---|---|---|---|
| 1.1 | Mengmonster | 2.1 | Geen asbest |

| Beschrijving | Pleisterwerk plafonds appartement |

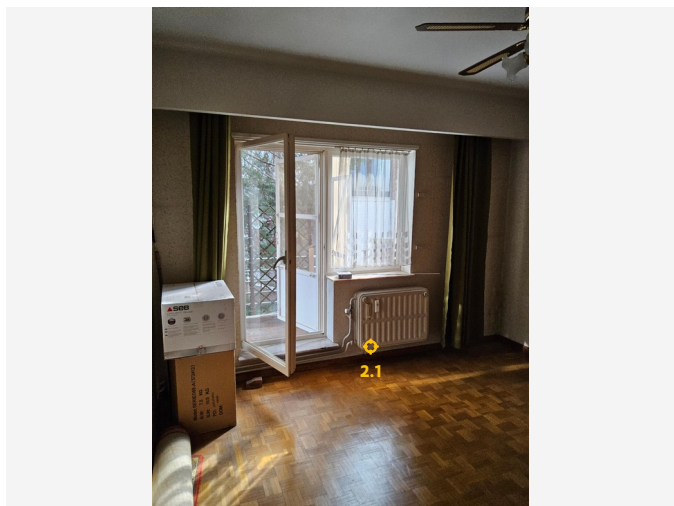
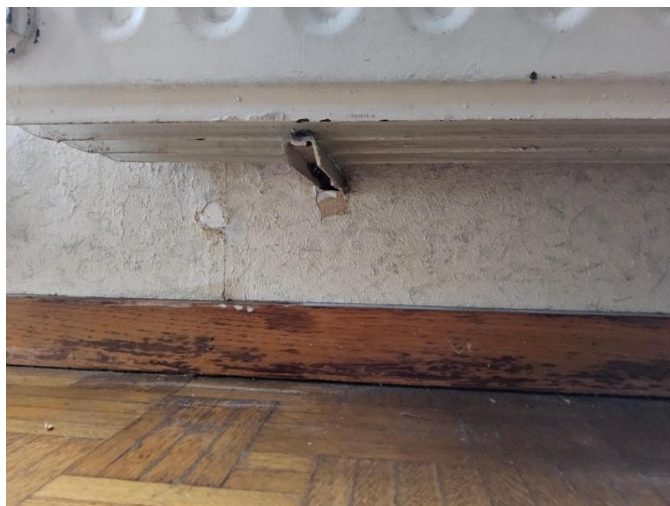
| Fiche 2: Pleisterwerk binnenmuren appartement..... | 17 |

Conclusie

Geen asbest

| # | Type | Referentie | Resultaat |
|---|---|---|---|
| 2.1 | Mengmonster | 1.1 | Geen asbest |

| Beschrijving | Pleisterwerk binnenmuren appartement |

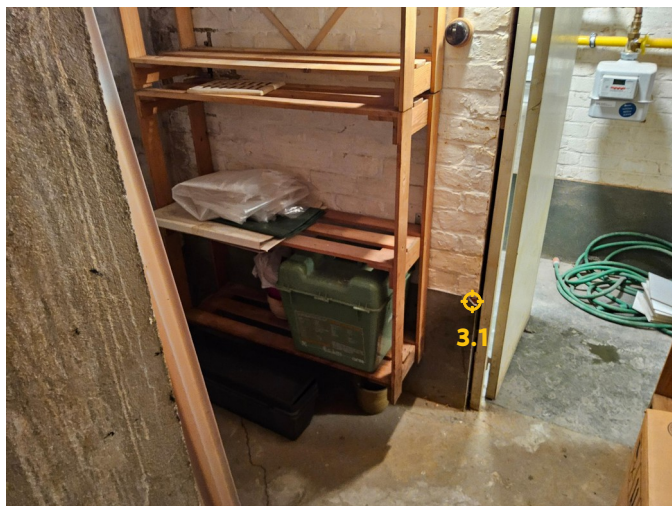
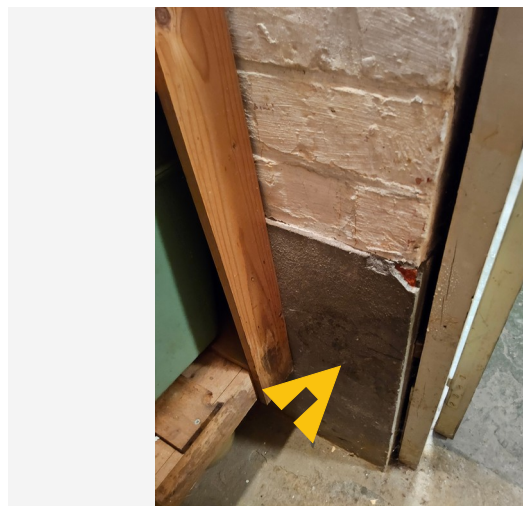
Fiche 3: Cementering binnenwanden kelderberging

Conclusie

Geen asbest

| # | Type | Referentie | Resultaat |
|---|---|---|---|
| 3.1 | Mengmonster | 1.2 | Geen asbest |

| Beschrijving | Cementering binnenwanden kelderberging |

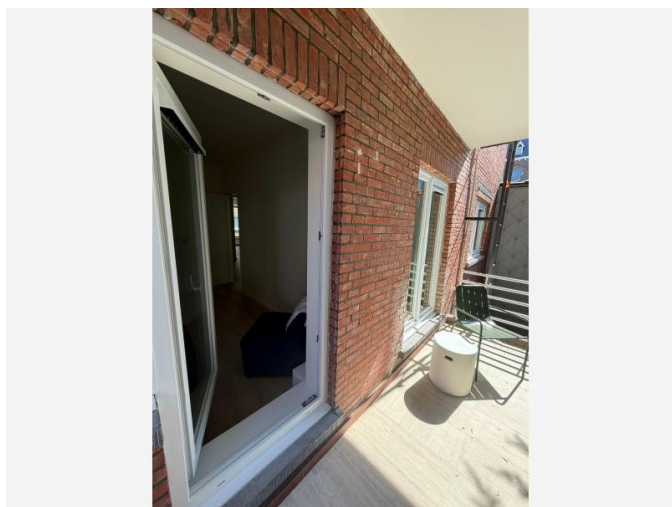
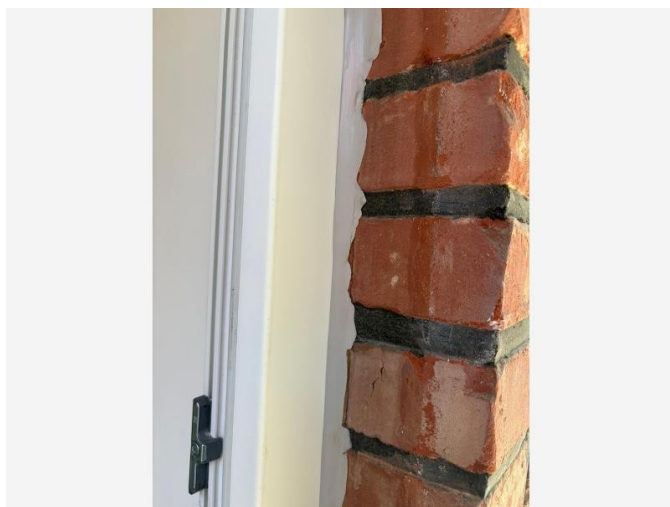
| Beschrijving | Notitie | Terug te vinden op plannen |
|---|---|---|
| Fiche 4: Kit aan de ramen | De kit aan de ramen is niet asbestverdacht. | Plan 1.1: Appartement bus 201 |
