Asbestinventarisatetest

De Roest d'Alkemadelaan 7/33, 2600 Antwerpen

Attestnummer : 20260705-000115.000

Uitgegeven op : 05.07.2026

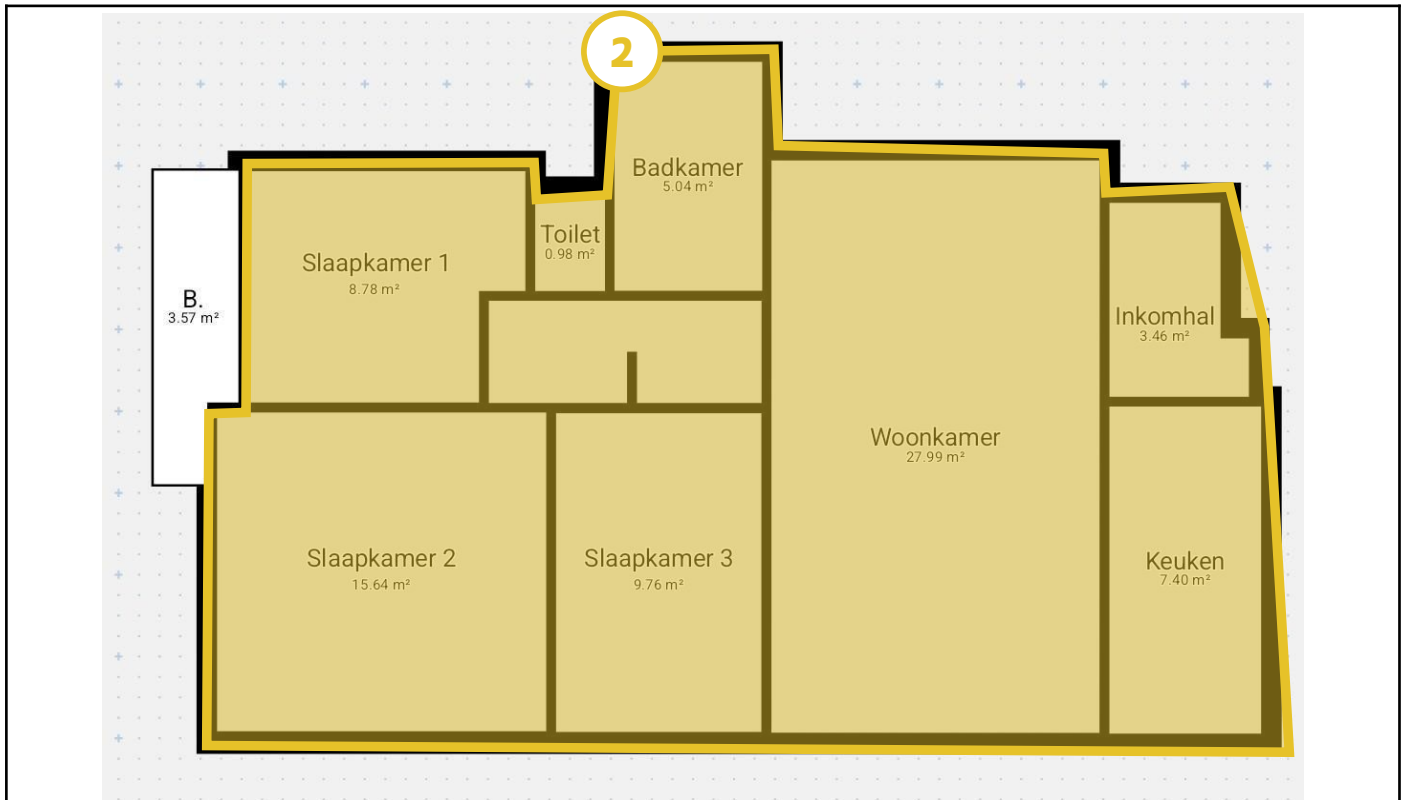
Plan 1.2: Appartement bus 33

Beschrijving	Type	Actie
2. Bakeliet oude elektrische installaties appartement	Asbestmateriaal	Zorgvuldig beheren

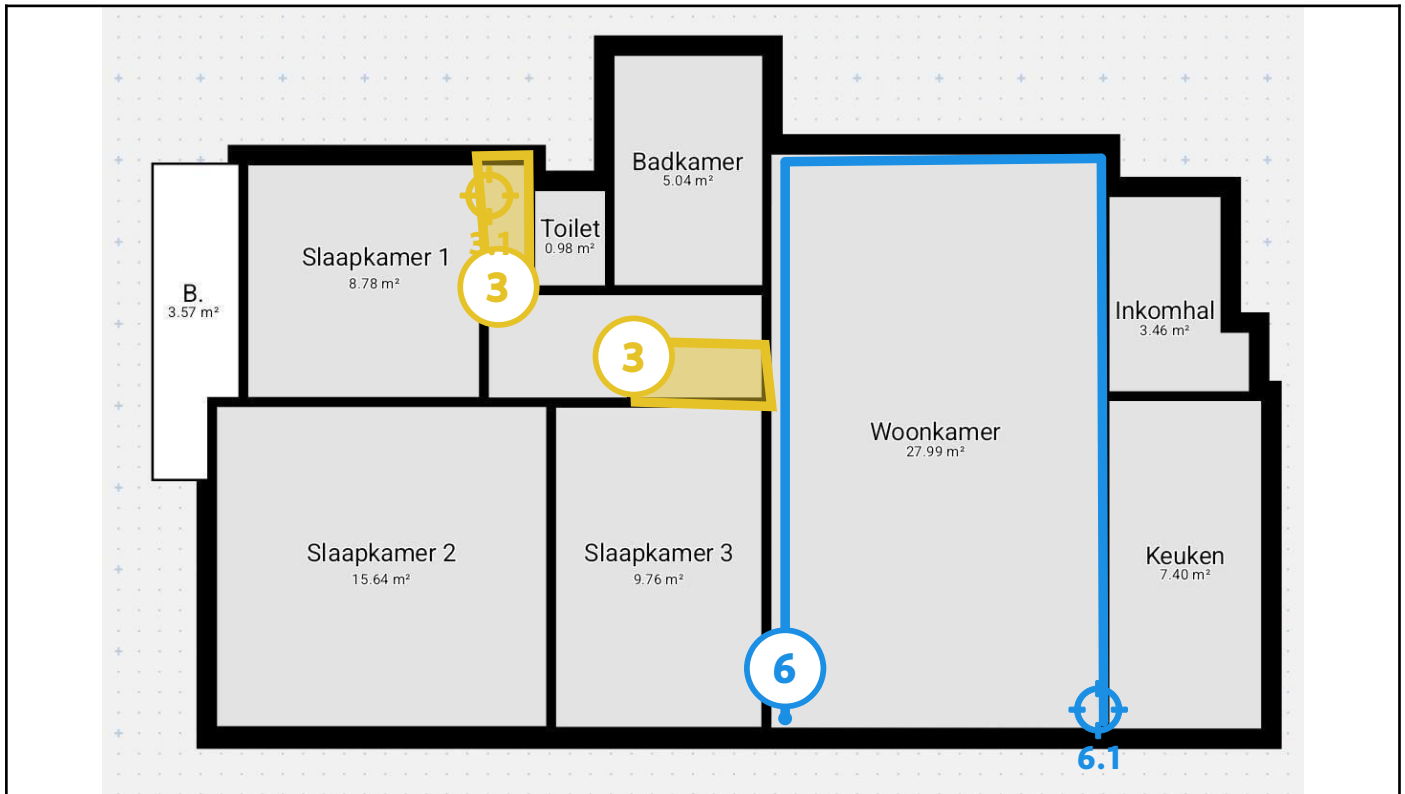
Plan 1.3: Appartement bus 33

Beschrijving	Type	Actie
3. Vinyltegels inbouwkasten gang en slaapkamer 3	Asbestmateriaal	Zorgvuldig beheren
3.1 Code: 3.1	Puntmonster	-
6. Kroonlijsten woonkamer	Geen asbest	-
6.1 Code: 2.2	Puntmonster	-

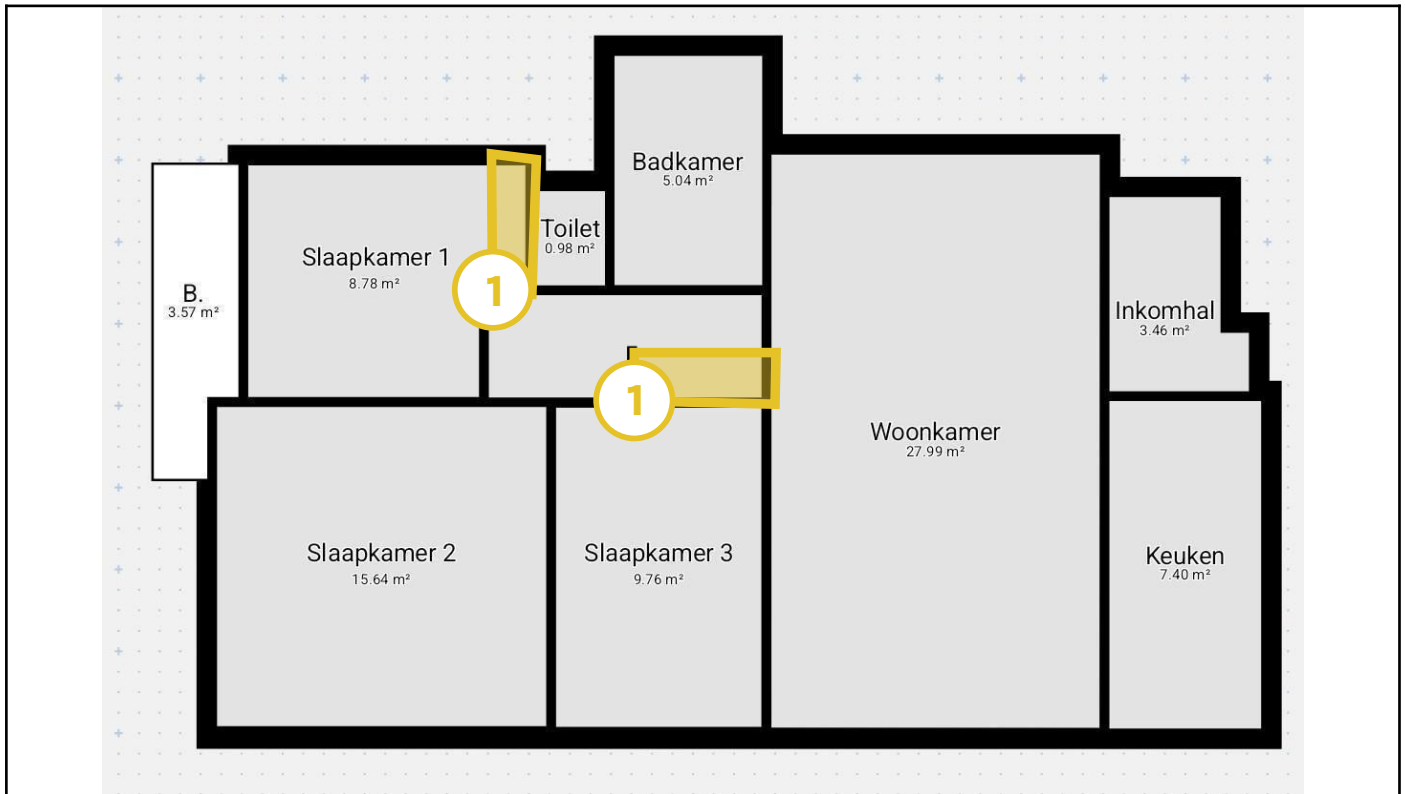
Plan 1.5: Appartement bus 33

Beschrijving	Type	Actie
1. Zwarte lijmlaag onder vinyltegels gang en slaapkamer 3	Asbestmateriaal	Zorgvuldig beheren

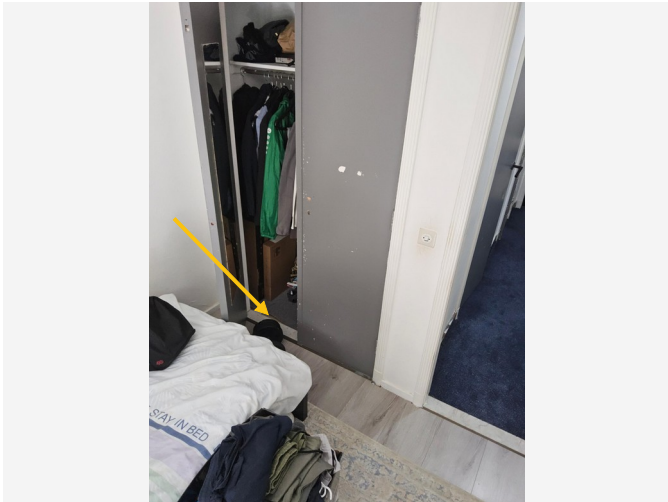
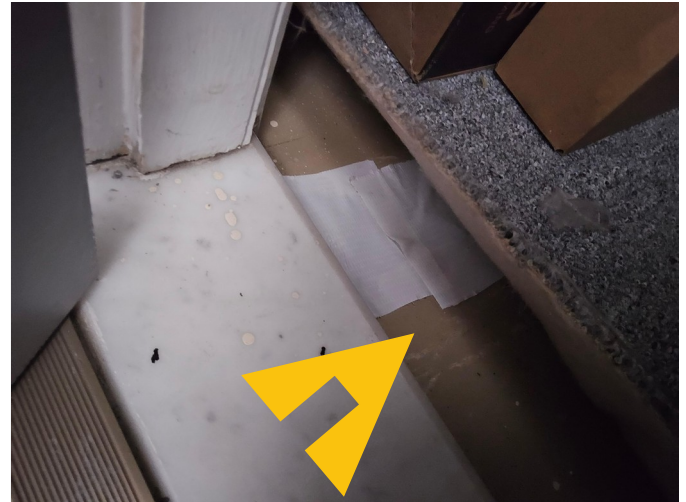
Fiche 1: Zwarte lijmlaag onder vinyltegels gang en slaapkamer 3

Asbestmateriaal

Het asbestmateriaal valt onder de mijlpaal van 2040.

Eindbeoordeling materiaalrisico	Zeer laag materiaalrisico en/of zeer lage kans op vezelvrijgave
---------------------------------	---

Gebondenheid	Categorie 1: hechtgebonden in oorsprong
Asbestsoort (vezeltype)	Alleen chrysotiel aanwezig
Asbestconcentratie	Laag (< 50%)
Afschermingsgraad van het gehele materiaal	Stootvaste afscherming of omkasting
Toestand van het materiaal	Onbeschadigd, niet verweerd

Beschrijving	Zwarte lijmlaag onder vinyltegels gang en slaapkamer 3
Omgeving	Binnen
Primaire drager	Vloer
Asbestmateriaal	In-situ afwerkingslagen - Lijmlaag
Bindmiddel van asbestmateriaal	Lijm
Gebondenheid op basis van bindmiddel	Hecht
Hoeveelheid (oppervlakte - dikte - aantal)	<ul style="list-style-type: none">• 1,50 m² - 2,00 mm - 2 stuks
Totaal volume	0,006 m ³
Eenvoudig bereikbaar	Nee <ul style="list-style-type: none">• Het asbestmateriaal is bedekt (uitgezonderd laag verf, coating, behang, kunststof, textiel) en het wegnemen van het bedekkende materiaal kan niet zonder het bedekkende materiaal te beschadigen.
Bevestigingswijze	<ul style="list-style-type: none">• Verlijmd, ingegoten, versmeerd
Identificatiemethode	De asbestdeskundige gebruikt een bestaande laboanalyse als bewijsdocument met bevestiging door vaststelling en expertise.
Destructieve handeling voor identificatie	Nee
Opmerking	Staalname van de vinyltegels samen met deze zwarte lijmlaag.

- Zorg voor een veilig beheer. Vermijd het beschadigen van het asbestmateriaal. Controleer de toestand jaarlijks op wijzigingen.

- Hermetische zone (erkend asbestverwijderaar)
Gezien de onvermijdelijke vrijgave van asbestdeeltjes dient deze toepassing in hermetische zone verwijderd te worden. Meer informatie betreffende de correcte verwijdering van asbest kan u terugvinden via onderstaande link:

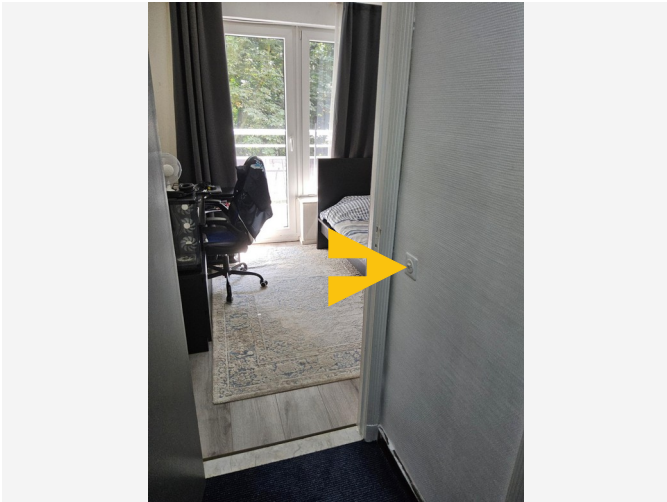
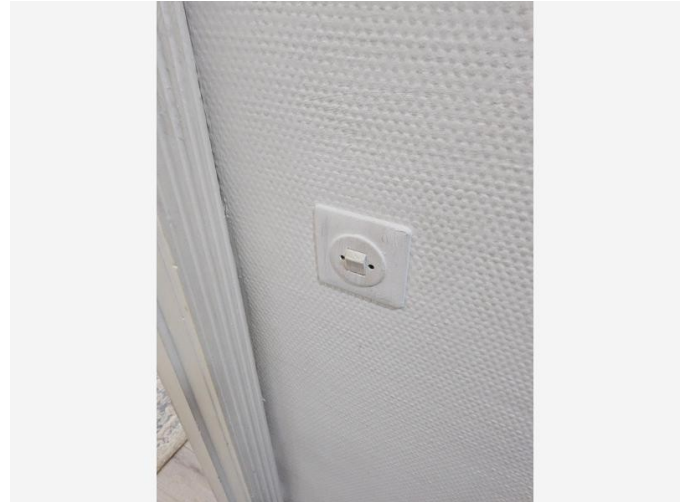
Fiche 2: Bakeliet oude elektrische installaties appartement

Asbestmateriaal

Het asbestmateriaal valt onder de mijlpaal van 2040.

Eindbeoordeling materiaalrisico	Laag materiaalrisico en/of verlaagde kans op vezelvrijgave
---------------------------------	--

Gebondenheid	Categorie 1: hechtgebonden in oorsprong
Asbestsoort (vezeltype)	Crocidoliet aanwezig
Asbestconcentratie	Laag (< 50%)
Afschermingsgraad van het gehele materiaal	Geheel of deels vrij aan de binnenlucht, maar geen contact met binnenluchtstromen
Toestand van het materiaal	Onbeschadigd, niet verweerd

Beschrijving	Bakeliet oude elektrische installaties appartement
Omgeving	Binnen
Primaire drager	Communicatie en elektrische infrastructuur en uitrusting
Asbestmateriaal	Plaat, paneel, tablet - Type Bakeliet
Bindmiddel van asbestmateriaal	Kunststof of -hars
Gebondenheid op basis van bindmiddel	Hecht
Hoeveelheid (oppervlakte - dikte - aantal)	• 0,01 m ² - 10,00 cm - 20 stuks
Totaal volume	0,02 m ³
Eenvoudig bereikbaar	Ja
Bevestigingswijze	• Geschroefd
Identificatiemethode	De asbestdeskundige beoordeelt het materiaal als asbestverdacht en dus asbesthoudend, en dit zonder monstername. Motivatie: De monstername brengt andere schade aan dan schade die inherent is aan de monstername.
Destructieve handeling voor identificatie	Nee

- Zorg voor een veilig beheer. Vermijd het beschadigen van het asbestmateriaal. Controleer de toestand jaarlijks op wijzigingen.
- Voer bijkomende staalname(s) uit.

- Eenvoudige handelingen: mag via doe-het-zelf of door werknemer(s) met opleidingsattest eenvoudige handelingen
Indien het materiaal niet beschadigd geraakt en men stofvorming vermijdt mag dit eventueel door een doe-het-zelver of werknemer(s) met opleidingsattest eenvoudige handelingen verwijderd worden. Dit is enkel mogelijk mits het nemen van de juiste voorzorgsmaatregelen, het gebruik van de nodige PBM's (een aansluitend stofmasker beschermingsklasse FFP3, wegwerphandschoenen, een wegwerpoverall (Cat. III, Type 5 en 6) en afspoelbare schoenen). Verwijder de bakeliet toepassingen voorzichtig met handgereedschap (voorzichtig losschroeven). De asbesthoudende toepassing mag in geen geval met machinaal gereedschap verwijderd worden om het risico op vrijgave van asbestdeeltjes zo veel als mogelijk in te perken. Het afval dient hermetisch afgesloten en dubbel verpakt afgevoerd te worden naar een recyclagepark of kan opgehaald worden door een geregistreerde asbestinzamelaar. Bij verwijdering door een aannemer of erkend

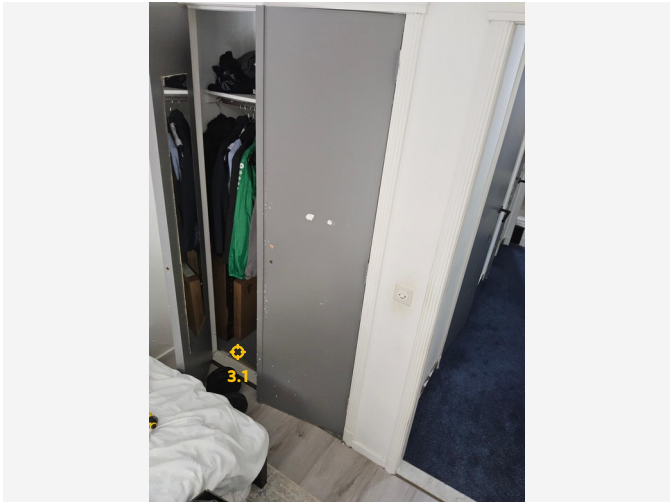
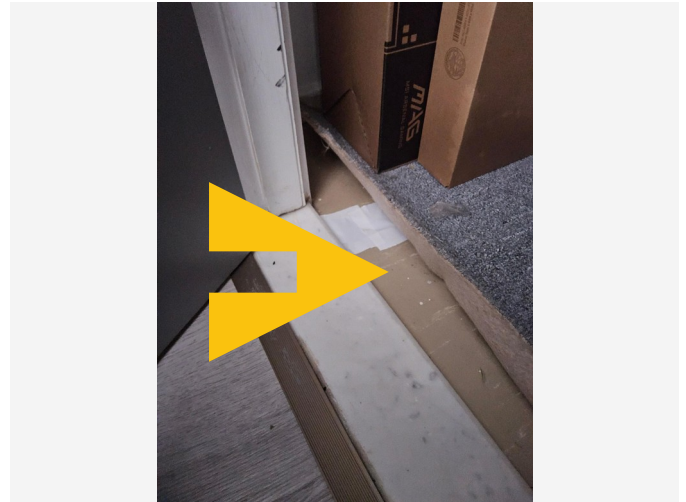
Fiche 3: Vinyltegels inbouwkasten gang en slaapkamer 3

Asbestmateriaal

Het asbestmateriaal valt onder de mijlpaal van 2040.

Eindbeoordeling materiaalrisico	Zeer laag materiaalrisico en/of zeer lage kans op vezelvrijgave
---------------------------------	---

Gebondenheid	Categorie 1: hechtgebonden in oorsprong
Asbestsoort (vezeltype)	Alleen chrysotiel aanwezig
Asbestconcentratie	Laag (< 50%)
Afschermingsgraad van het gehele materiaal	Geheel of deels vrij aan de binnenlucht, maar geen contact met binnenluchtstromen
Toestand van het materiaal	Onbeschadigd, niet verweerd

#	Type	Referentie	Resultaat
3.1	Puntmonster	3.1	Chrysotiel

Beschrijving	Vinyltegels inbouwkasten gang en slaapkamer 3
Omgeving	Binnen
Primaire drager	Vloer
Asbestmateriaal	Prefab - afwerking - Tegel
Bindmiddel van asbestmateriaal	Kunststof of -hars
Gebondenheid op basis van bindmiddel	Hecht
Hoeveelheid (oppervlakte - dikte - aantal)	• 1,50 m ² - 0,50 cm - 2 stuks
Totaal volume	0,015 m ³
Eenvoudig bereikbaar	Ja
Bevestigingswijze	• Verlijmd, ingegoten, versmeerd
Identificatiemethode	Een monstername door de asbestdeskundige met laboanalyse door een asbestlabo.
Destructieve handeling voor identificatie	Nee

- Zorg voor een veilig beheer. Vermijd het beschadigen van het asbestmateriaal. Controleer de toestand jaarlijks op wijzigingen.

- Hermetische zone (erkend asbestverwijderaar)
Gezien de onvermijdelijke vrijgave van asbestdeeltjes dient deze toepassing in hermetische zone verwijderd te worden. Meer informatie betreffende de correcte verwijdering van asbest kan u terugvinden via onderstaande link:

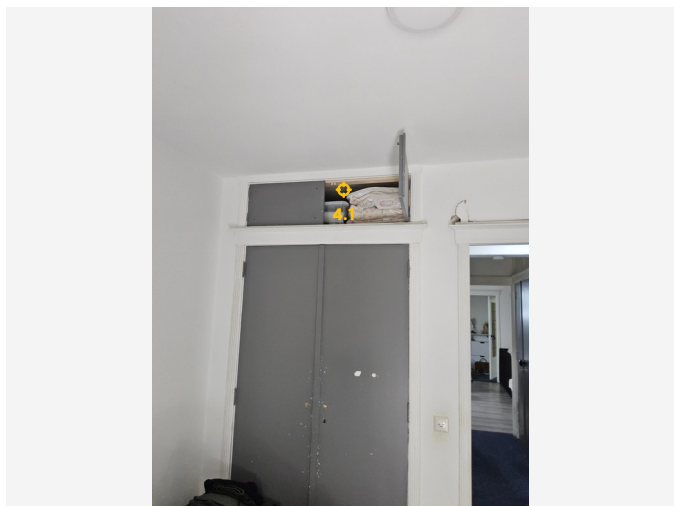
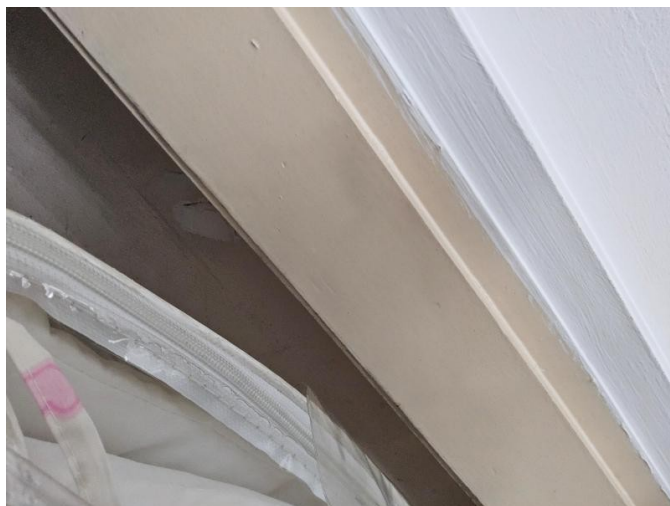
Geen asbest

#	Type	Referentie	Resultaat
4.1	Mengmonster	2.1	Geen asbest

Beschrijving	Pleisterwerk plafonds appartement
Omgeving	Binnen
Primaire drager	Plafond
Bindmiddel van materiaal	Gips - kalk
Gebondenheid op basis van bindmiddel	Niet-hechtgebonden
Hoeveelheid (oppervlakte - dikte - aantal)	• 78,00 m ² - 1,00 cm - 1 stuk
Totaal volume	0,78 m ³
Identificatiemethode	Een monstername door de asbestdeskundige met laboanalyse door een asbestlabo.
Destructieve handeling voor identificatie	Nee
Opmerking	Het appartement beschikt niet over een privatieve trappenhal en stookplaats

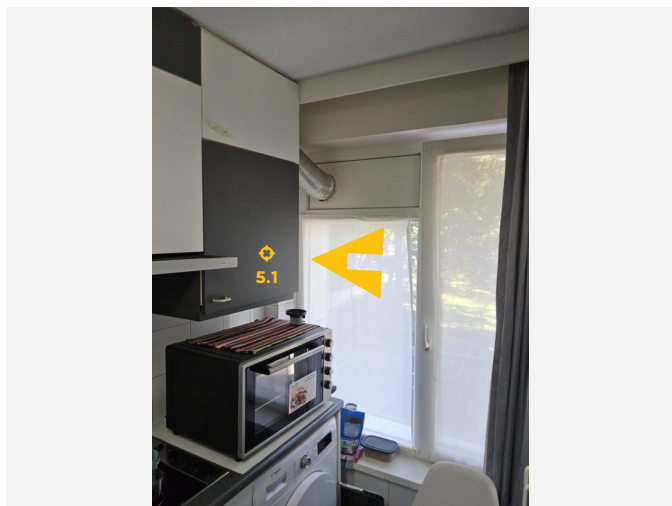
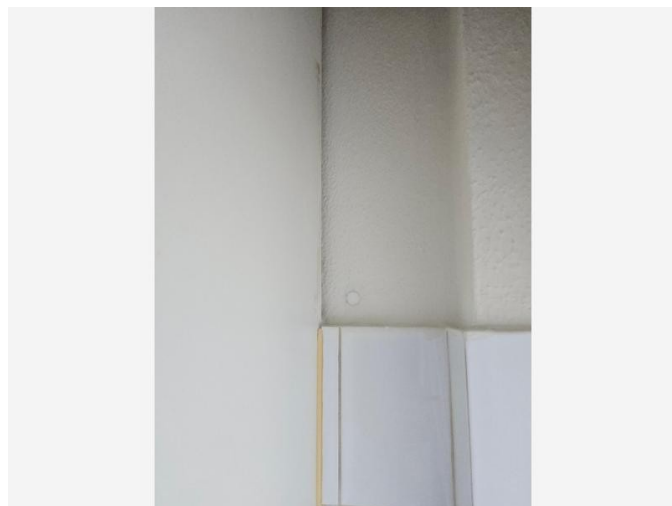
Geen asbest

#	Type	Referentie	Resultaat
5.1	Mengmonster	1.1	Geen asbest

Beschrijving	Pleisterwerk binnenmuren appartement
Omgeving	Binnen
Primaire drager	Binnenwand
Bindmiddel van materiaal	Gips - kalk
Gebondenheid op basis van bindmiddel	Niet-hechtgebonden
Hoeveelheid (oppervlakte - dikte - aantal)	• 150,00 m ² - 1,00 cm - 1 stuk
Totaal volume	1,50 m ³
Identificatiemethode	Een monstername door de asbestdeskundige met laboanalyse door een asbestlabo.
Destructieve handeling voor identificatie	Nee
Opmerking	Het appartement beschikt niet over een privatieve trappenhal en stookplaats

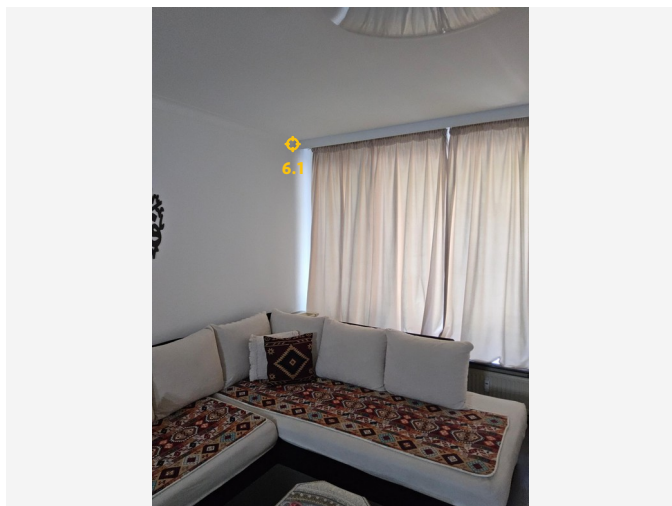
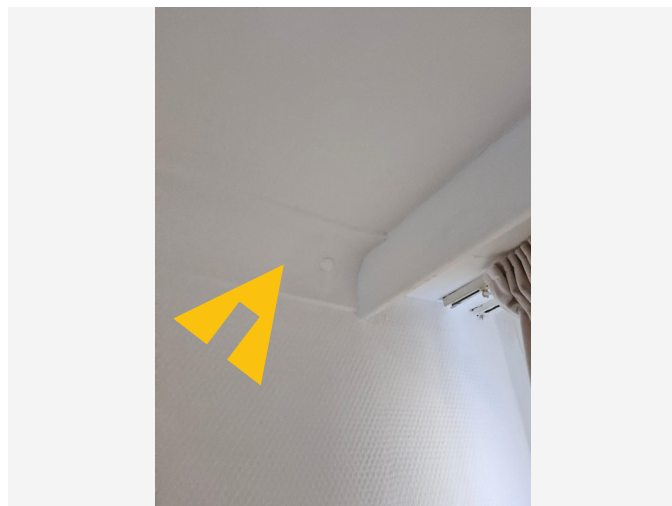
Fiche 6: Kroonlijsten woonkamer

Geen asbest

#	Type	Referentie	Resultaat
6.1	Puntmonster	2.2	Geen asbest

Beschrijving	Kroonlijsten woonkamer
Omgeving	Binnen
Primaire drager	Plafond
Bindmiddel van materiaal	Gips - kalk
Gebondenheid op basis van bindmiddel	Niet-hechtgebonden
Hoeveelheid (oppervlakte - dikte - aantal)	• 5,00 m ² - 2,00 cm - 1 stuk
Totaal volume	0,10 m ³
Identificatiemethode	Een monstername door de asbestdeskundige met laboanalyse door een asbestlabo.
Destructieve handeling voor identificatie	Nee

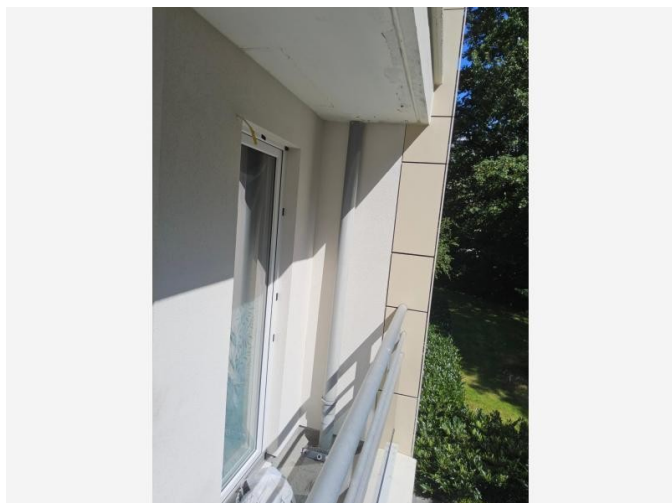
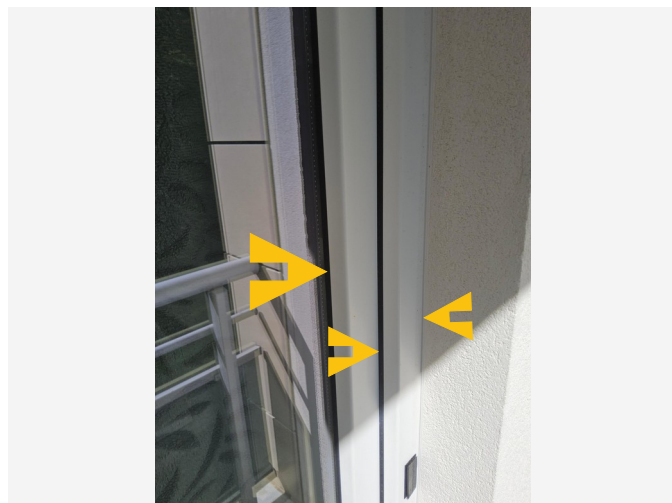
Beschrijving	Notitie	Terug te vinden op plannen
Fiche 7: Afdichtingsmateriaal in en rond buitenschrijnwerk appartement	Soepele silicone en rubber.	-
