Asbestinventarisatetest

Fruithoflaan 3/201, 2600 Antwerpen

Attestnummer : 20221208-000157.000

Uitgegeven op : 08.12.2022

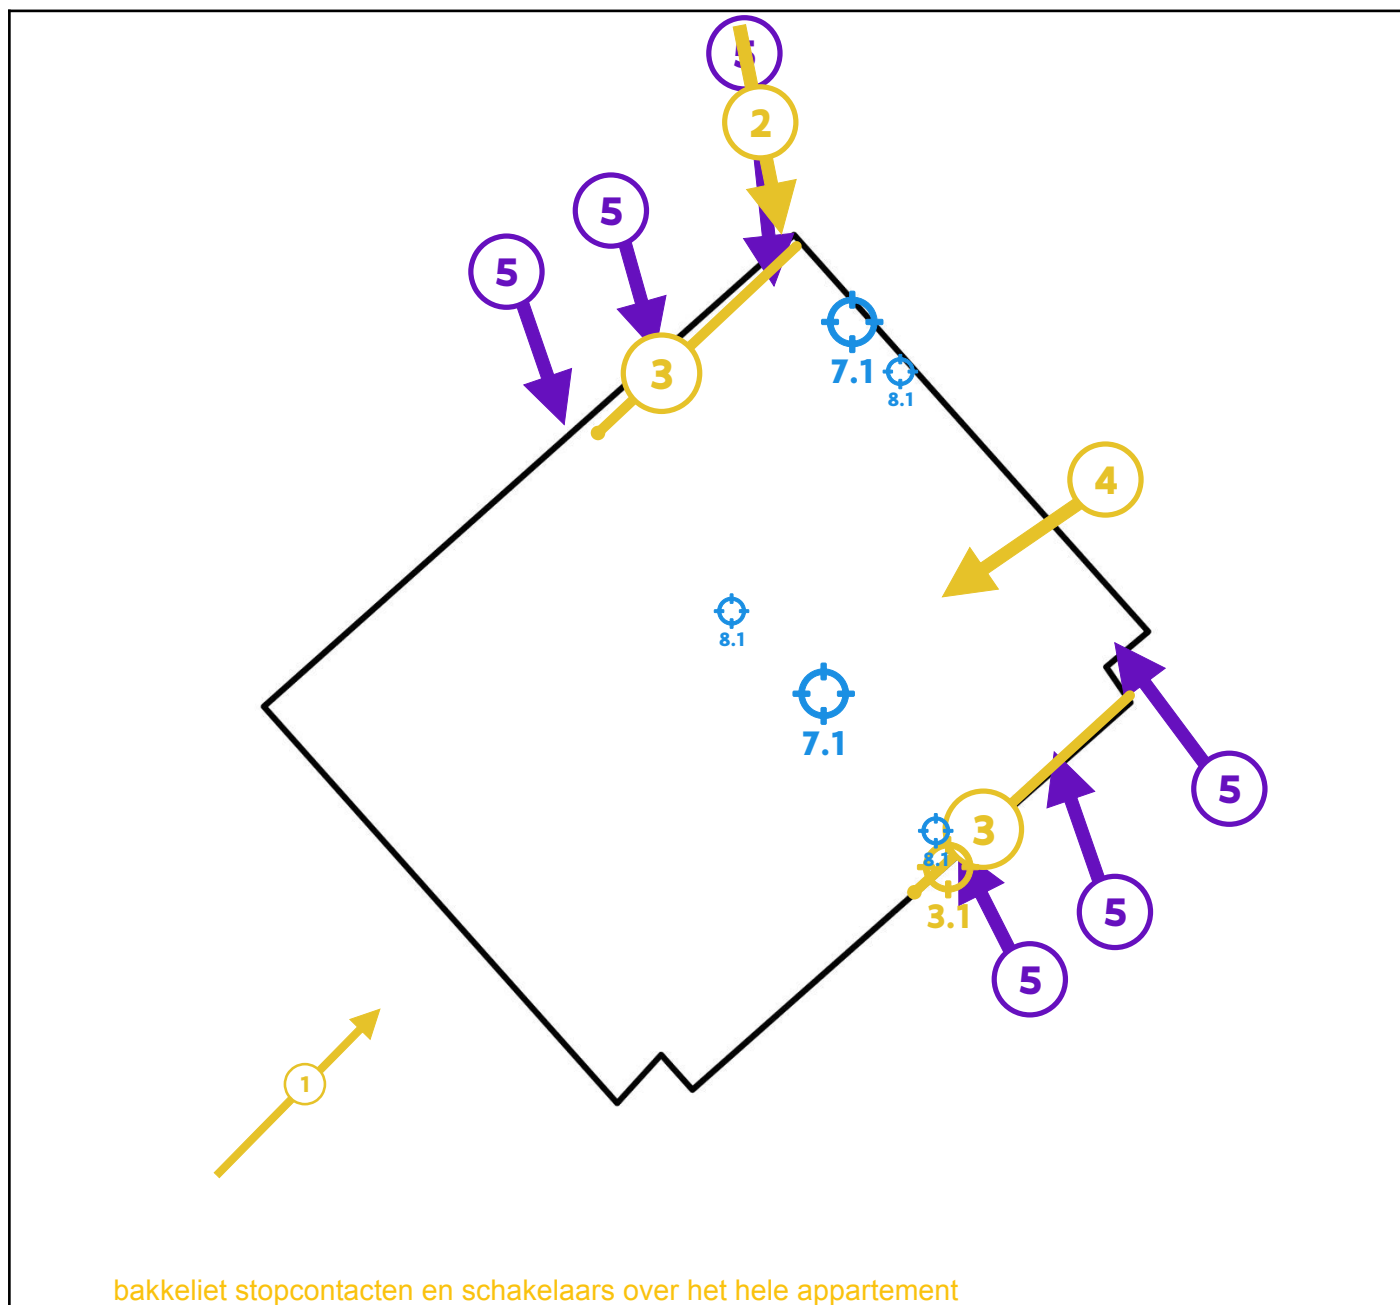
Plan 1.1: Hoofdgebouw plan

Beschrijving	Type	Actie
1. Bakkeliet schakelaars stopc	Asbestmateriaal	Zorgvuldig beheren
2. Glasal in schrijnwerk	Asbestmateriaal	Zorgvuldig beheren
3. Kit aan ramen	Asbestmateriaal	Zorgvuldig beheren
3.1 Code: 221205 fruit kit raam	Puntmonster	-

4. Asbest in schacht	Asbestmateriaal	Zorgvuldig beheren
5. Radiatoren bestaande uit gekoppelde panelen	Advies	-
7. Bezetting plafond	Geen asbest	-
7.1 Code: 221205 fruit plaf	Mengmonster	-
8. Bezetting wand	Geen asbest	-
8.1 Code: 221205 fruit mur	Mengmonster	-

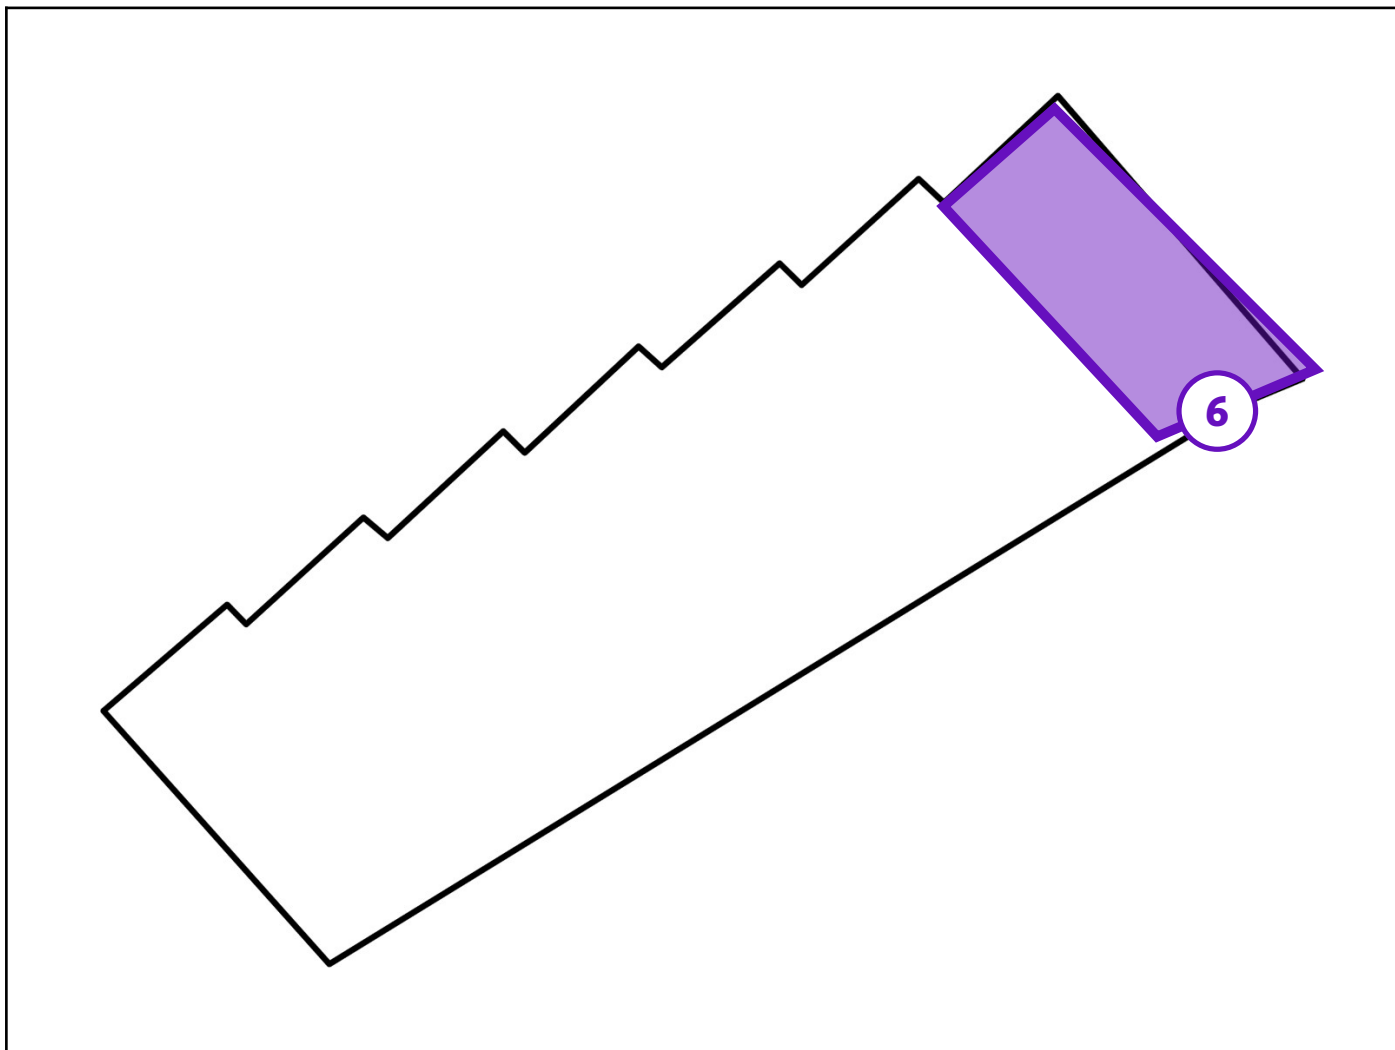
Plan 2.1: Bijgebouw plan

Beschrijving	Type	Actie
6. Garage dak	Advies	-

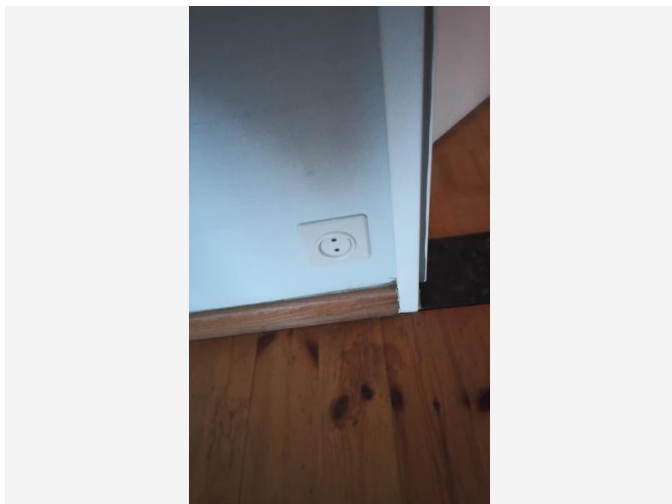
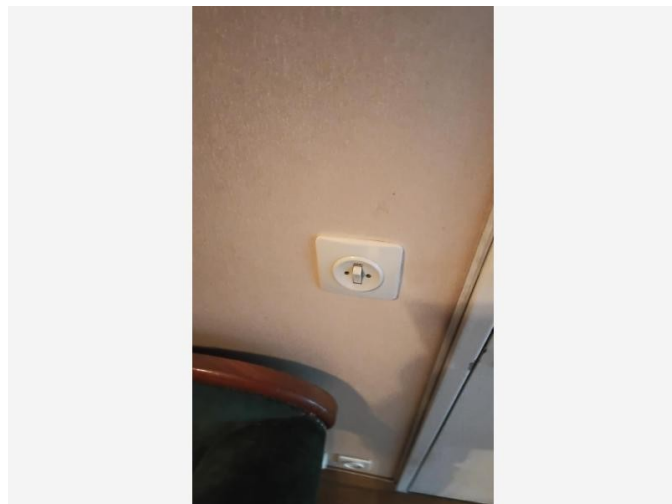
Het asbestmateriaal valt onder de mijlpaal van 2040.

Eindbeoordeling materiaalrisico	Zeer laag materiaalrisico en/of zeer lage kans op vezelvrijgave
---------------------------------	---

Gebondenheid	Categorie 1: hechtgebonden in oorsprong
Asbestsoort (vezeltype)	Alleen chrysotiel
Asbestconcentratie	Laag (< 50%)
Afschermingsgraad van het gehele materiaal	Geheel of deels (ook) vrij aan de binnenlucht
Toestand van het materiaal	Onbeschadigd, niet verweerd

Beschrijving	Bakkeliet schakelaaren stopc
Omgeving	Binnen
Primaire drager	Communicatie en elektrische infrastructuur en uitrusting
Asbestmateriaal	Plaat, paneel, tablet - Type Bakeliet
Bindmiddel van asbestmateriaal	Kunststof of -hars
Gebondenheid op basis van bindmiddel	Hecht
Hoeveelheid (oppervlakte - dikte - aantal)	• 1,00 m ² - 1,00 cm - 1 stuk
Totaal volume	0,01 m ³
Eenvoudig bereikbaar	Ja
Bevestigingswijze	• Geschroefd
Identificatiemethode	Vaststelling zonder monsternamen

- Zorg voor een veilig beheer. Vermijd het beschadigen van het asbestmateriaal. Controleer de toestand jaarlijks op wijzigingen.
- Voer bijkomende staalname(s) uit.

- Eenvoudige handelingen: mag via doe-het-zelf of door werknemer(s) met opleidingsattest eenvoudige handelingen
Kan men losschroeven

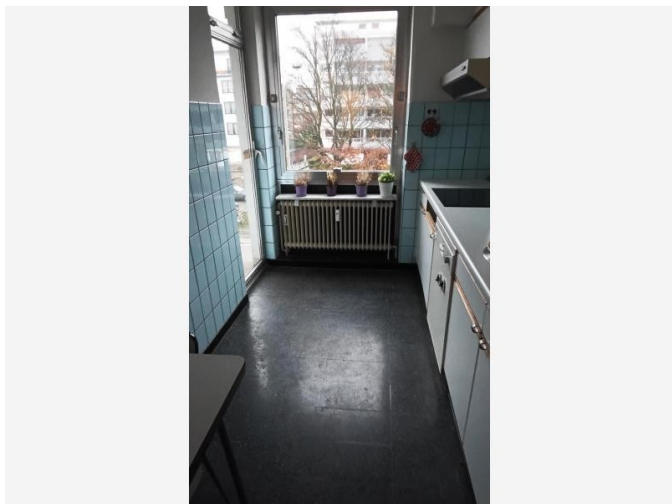
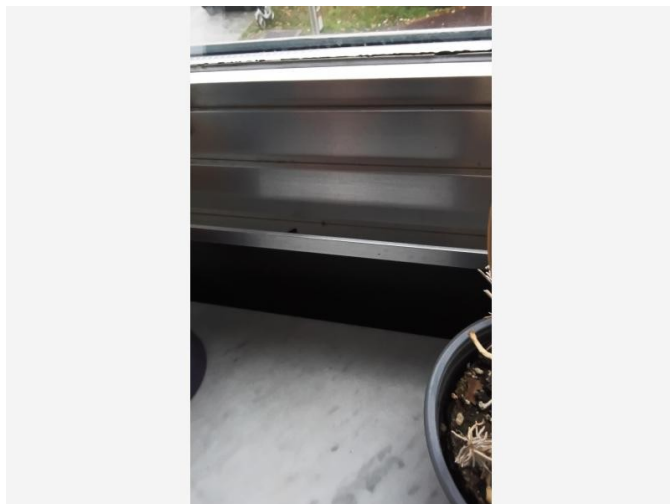
Het asbestmateriaal valt onder de mijlpaal van 2040.

Eindbeoordeling materiaalrisico	Zeer laag materiaalrisico en/of zeer lage kans op vezelvrijgave
---------------------------------	---

Gebondenheid	Categorie 1: hechtgebonden in oorsprong
Asbestsoort (vezeltype)	Alleen chrysotiel
Asbestconcentratie	Laag (< 50%)
Afschermingsgraad van het gehele materiaal	Geheel of deels (ook) vrij aan de binnenlucht
Toestand van het materiaal	Onbeschadigd, niet verweerd

Beschrijving	Glasal in schrijnwerk
Omgeving	Grenst aan binnen- en buitenlucht
Primaire drager	Wandopening verticaal (raam, deur, ...)
Asbestmateriaal	Plaat, paneel, tablet - Generiek
Bindmiddel van asbestmateriaal	Cement
Gebondenheid op basis van bindmiddel	Hecht
Hoeveelheid (oppervlakte - dikte - aantal)	• 1,00 m ² - 1,00 cm - 1 stuk
Totaal volume	0,01 m ³
Eenvoudig bereikbaar	Ja
Bevestigingswijze	• Geklemd
Identificatiemethode	Vaststelling met bewijsdocument, zonder monstername

- Zorg voor een veilig beheer. Vermijd het beschadigen van het asbestmateriaal. Controleer de toestand jaarlijks op wijzigingen.
- Voer bijkomende staalname(s) uit.

- Eenvoudige handelingen: mag via doe-het-zelf of door werknemer(s) met opleidingsattest eenvoudige handelingen
Aannemer met opleidingattest eh

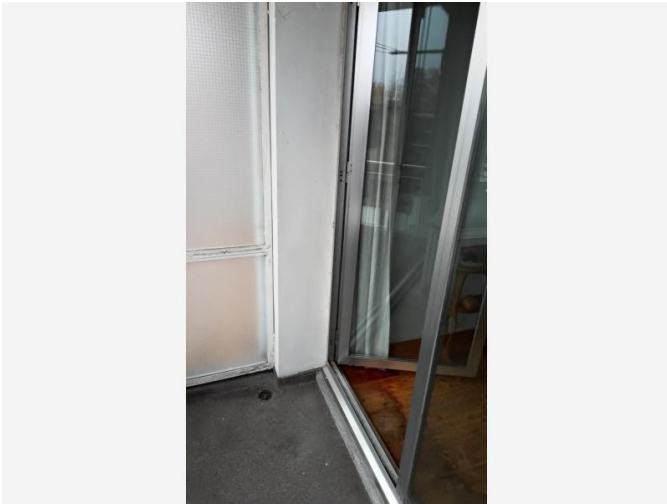
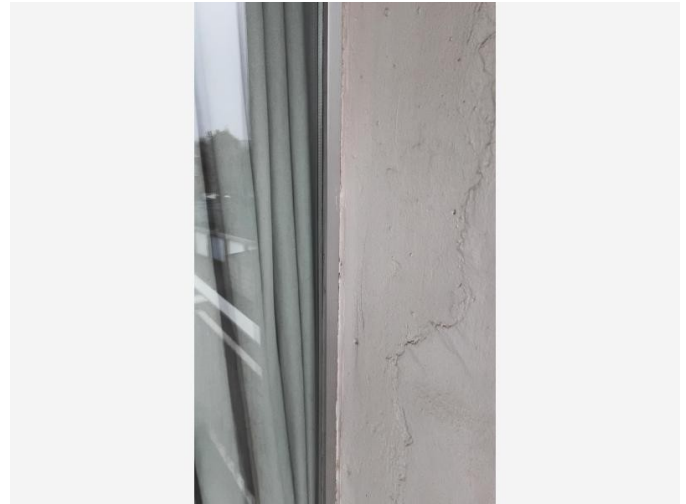
Het asbestmateriaal valt onder de mijlpaal van 2040.

Eindbeoordeling materiaalrisico	Laag materiaalrisico en/of verlaagde kans op vezelvrijgave
---------------------------------	--

Gebondenheid	Categorie 1: hechtgebonden in oorsprong
Asbestsoort (vezeltype)	Alleen chrysotiel
Asbestconcentratie	Laag (< 50%)
Afschermingsgraad van het gehele materiaal	Geheel of deels vrij van de buitenlucht
Toestand van het materiaal	Licht beschadigd, licht verweerd. Intact materiaal type Pical – asbestboard of categorie III 'gebondenheid'

#	Type	Referentie	Resultaat
3.1	Puntmonster	221205 fruit kit raam	Chrysotiel

Beschrijving	Kit aan ramen
Omgeving	Buiten
Primaire drager	Wandopening verticaal (raam, deur, ...)
Asbestmateriaal	In-situ afwerkingslagen - Pasta, stopverf, voegsel, stopsel, vulsel, mastiek, kitten, ...
Bindmiddel van asbestmateriaal	Kitten, mastiek, pasta
Gebondenheid op basis van bindmiddel	Hecht

- Zorg voor een veilig beheer. Vermijd het beschadigen van het asbestmateriaal. Controleer de toestand jaarlijks op wijzigingen.
- Voer bijkomende staalname(s) uit.

- Eenvoudige handelingen: mag via doe-het-zelf of door werknemer(s) met opleidingsattest eenvoudige handelingen aannemer met opleidingsattest zeker vermelden aan de mensen die nieuwe ramen plaatsen

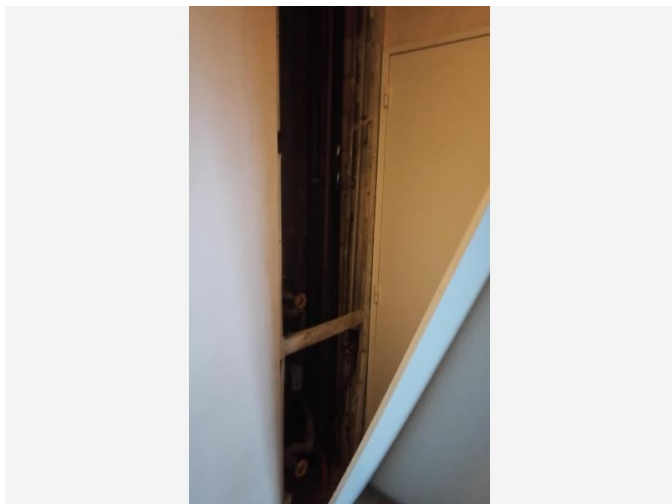
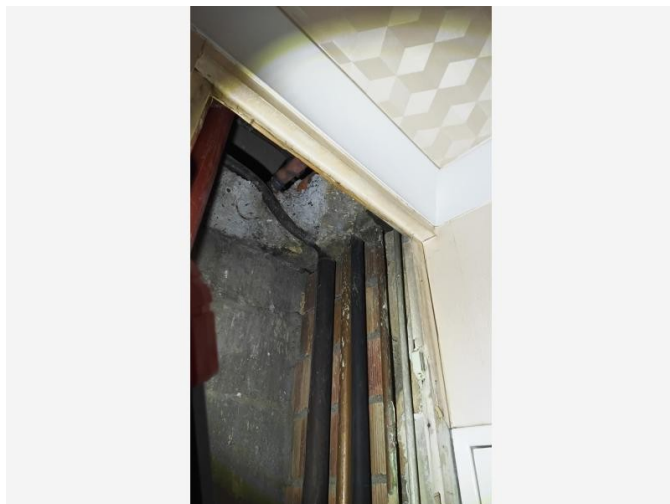
Het asbestmateriaal valt onder de mijlpaal van 2040.

Eindbeoordeling materiaalrisico	Zeer laag materiaalrisico en/of zeer lage kans op vezelvrijgave
---------------------------------	---

Gebondenheid	Categorie 1: hechtgebonden in oorsprong
Asbestsoort (vezeltype)	Alleen chrysotiel
Asbestconcentratie	Laag (< 50%)
Afschermingsgraad van het gehele materiaal	Stootvaste afscherming of omkasting
Toestand van het materiaal	Licht beschadigd, licht verweerd. Intact materiaal type Pical – asbestboard of categorie III 'gebondenheid'

Beschrijving	Asbest in schacht
Omgeving	Binnen
Primaire drager	Fundering-draagstructuur (horizontaal, verticaal)
Asbestmateriaal	Dak- en gevelbekleding - Plaat
Bindmiddel van asbestmateriaal	Cement
Gebondenheid op basis van bindmiddel	Hecht
Hoeveelheid (oppervlakte - dikte - aantal)	• 0,10 m ² - 1,00 cm - 1 stuk
Totaal volume	0,001 m ³
Eenvoudig bereikbaar	Ja
Bevestigingswijze	• Verlijmd, ingegoten, versmeerd
Identificatiemethode	Vaststelling zonder monsternamen

- Zorg voor een veilig beheer. Vermijd het beschadigen van het asbestmateriaal. Controleer de toestand jaarlijks op wijzigingen.
- Voer bijkomende staalname(s) uit.

- Eenvoudige handelingen: mag via doe-het-zelf of door werknemer(s) met opleidingsattest eenvoudige handelingen
Aannemer met opleidingattest eh

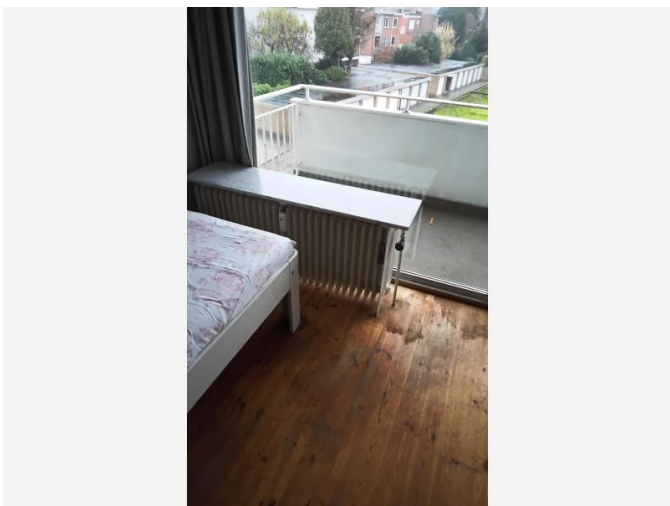
Mogelijk bevat deze radiatoren een asbestpakking, maar even goed niet.

Identificatiemethode	Bewijsdocument
Primaire drager	HVAC infrastructuur en uitrusting
(Asbest)materiaal	Pakking, dichting
Bindmiddel	Ingeklemd pakking mogelijk
Gebondenheid bindmiddel	Hecht

Deze radiatoren zijn veilig in gebruik, maar je mag ze niet demonteren

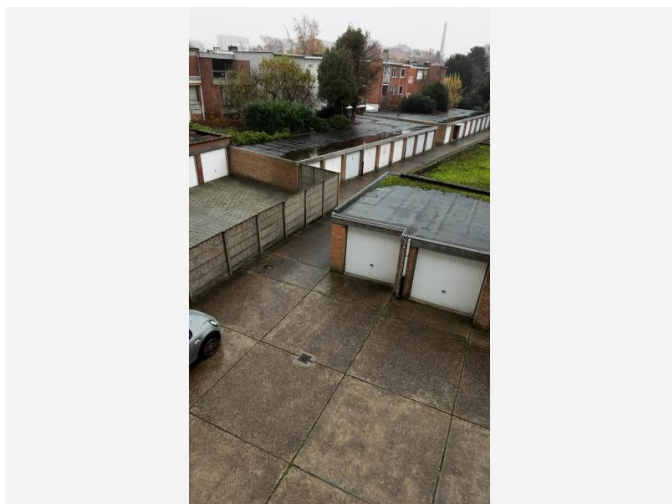
Roofing is recent vervangen. Maar deskundige kan geen uitspraak doen over. Eventuele onderliggende roofing

Identificatiemethode	Redelijk vermoeden
Primaire drager	Plat dak
(Asbest)materiaal	Dak- en gevelbekleding - Roofing
Bindmiddel	Bitumen (roofing, teer, asfalt)
Gebondenheid bindmiddel	Hecht

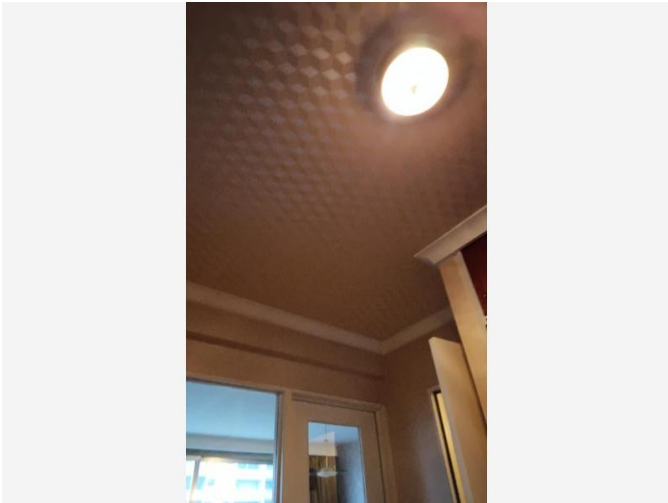
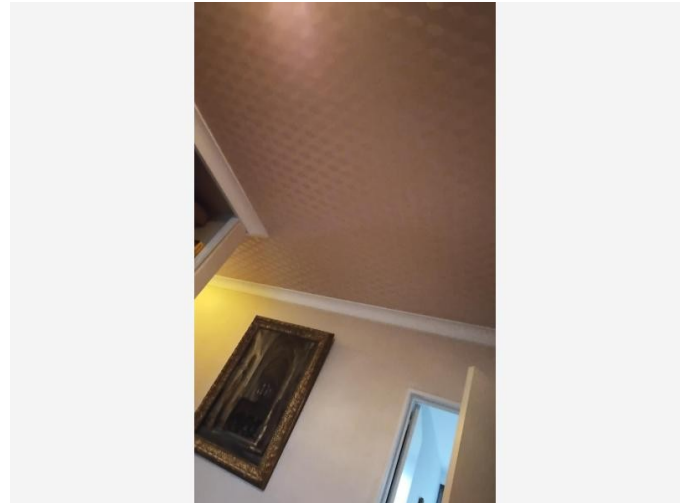
Geen asbest

#	Type	Referentie	Resultaat
7.1	Mengmonster	221205 fruit plaf	Geen asbest

Beschrijving	Bezetting plafond
Omgeving	Binnen
Primaire drager	Binnenwand
Bindmiddel van materiaal	Gips - kalk

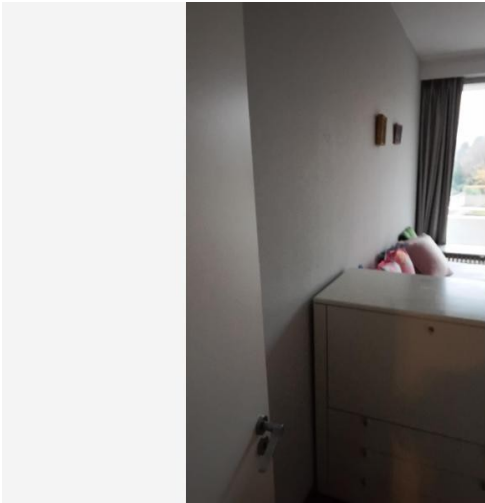
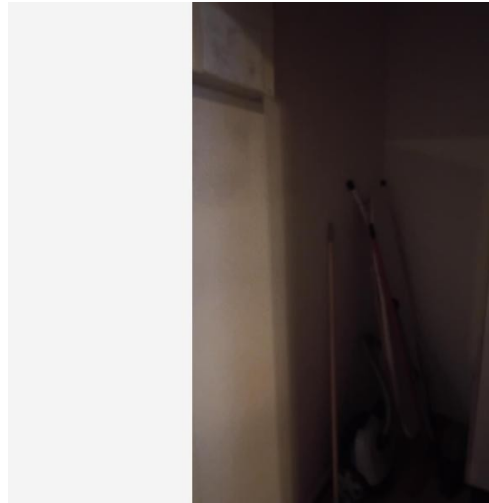
Fiche 8: Bezetting wand

Geen asbest

#	Type	Referentie	Resultaat
8.1	Mengmonster	221205 fruit mur	Geen asbest

Beschrijving	Bezetting wand
Omgeving	Binnen
Primaire drager	Binnenwand
Bindmiddel van materiaal	Gips - kalk
