# Asbestinventarisatetest

Marcel Auburtinlaan 67/1, 2600 Antwerpen

Attestnummer : 20241113-000580.000

Uitgegeven op : 13.11.2024

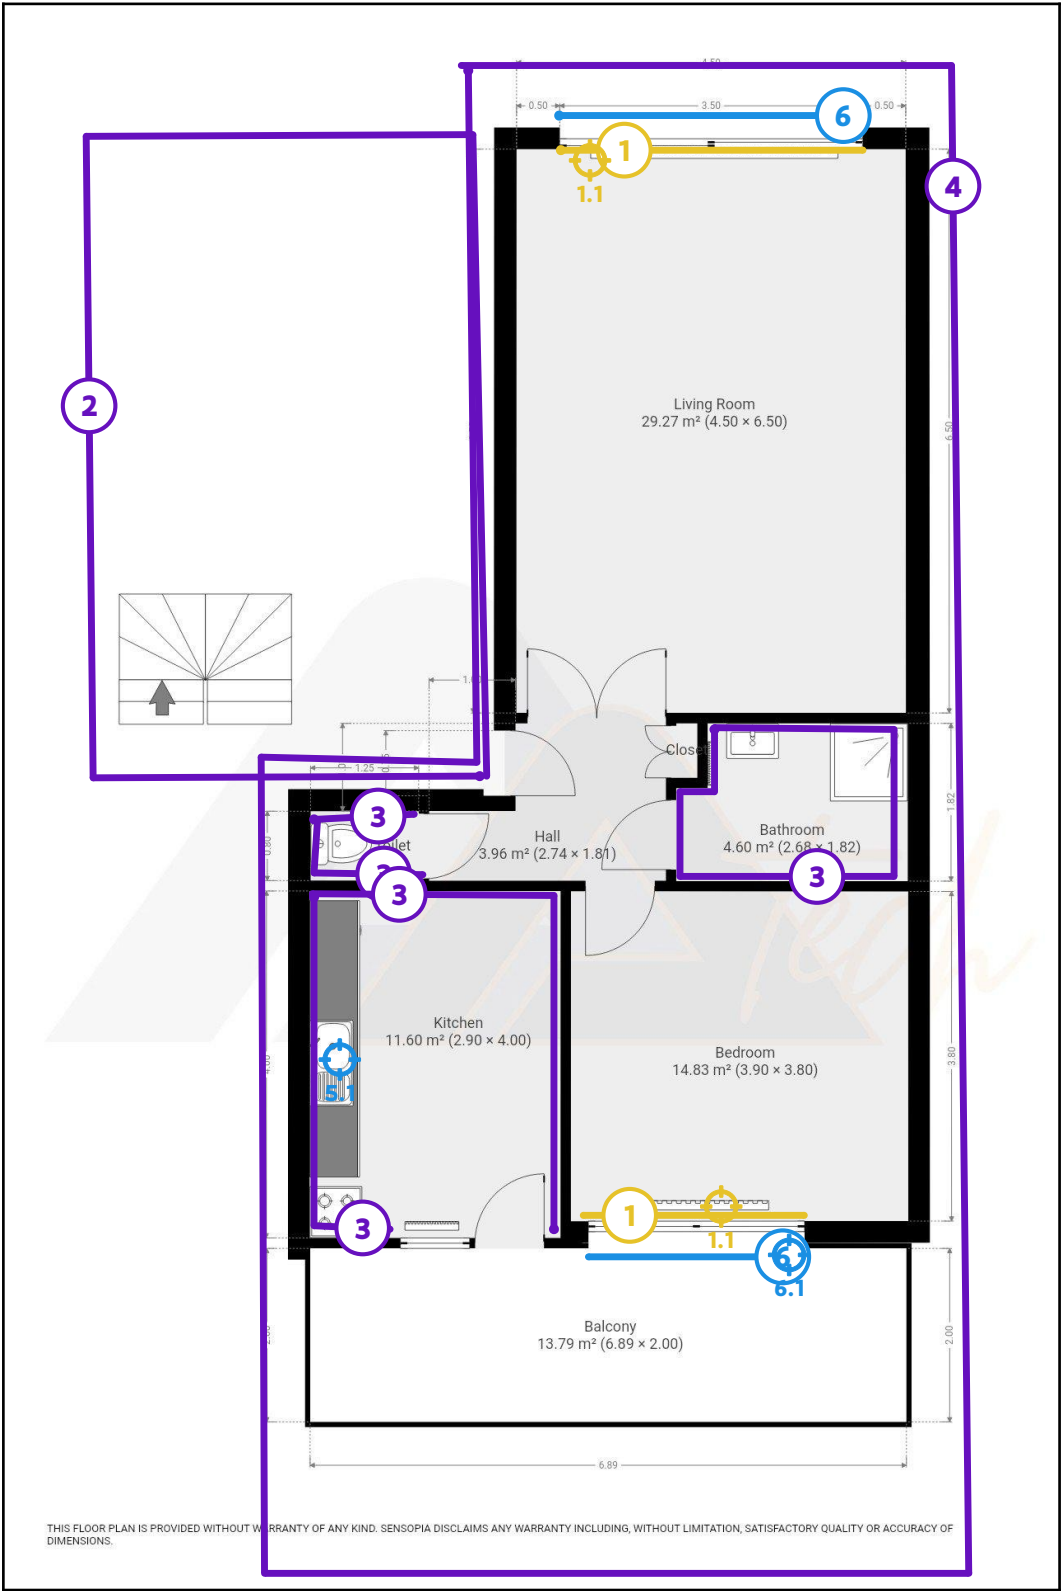
# Plan 1.3: app grondplan algemeen

| 1. Mastiek tussen alu schrijnwerk en glas | Asbestmateriaal | Zorgvuldig beheren |

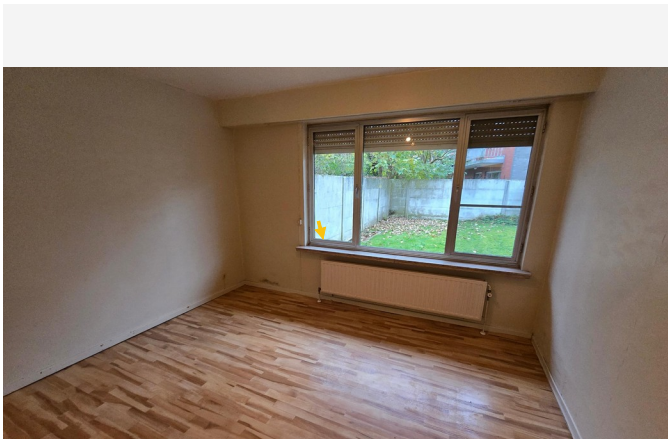
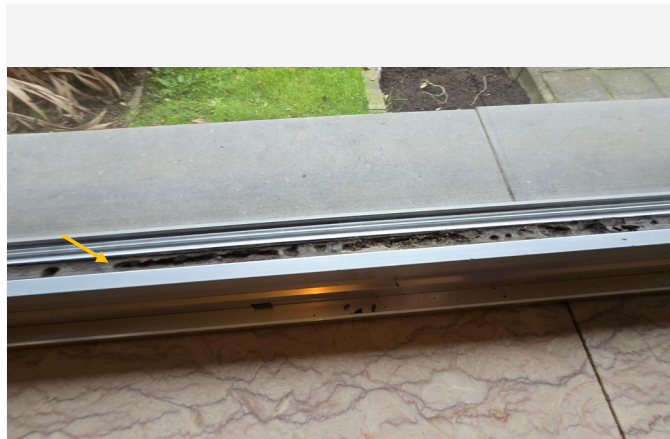
Het asbestmateriaal valt onder de mijlpaal van 2040.

| Eindbeoordeling materiaalarisico | Zeer laag materiaalarisico en/of zeer lage kans op vezelvrijgave |

| Toestand van het materiaal | Licht beschadigd, licht verweerd. Intact calciumsilicaatmateriaal of categorie III 'gebondenheid' |

| # | Type | Referentie | Resultaat |
|---|---|---|---|
| 1.1 | Mengmonster | MM003 | Chrysotiel |

| Beschrijving | Mastiek tussen alu schrijnwerk en glas |

- Zorg voor een veilig beheer. Vermijd het beschadigen van het asbestmateriaal. Controleer de toestand jaarlijks op wijzigingen.
- Scherm in afwachting van verwijdering het asbestmateriaal af van luchtstromingen en verstoring: bijvoorbeeld door het te verpakken, te fixeren, af te dekken, signalisatie - afbakening aan te brengen, ...
- Verwijder dit asbestmateriaal zo snel mogelijk. Volg de toestand goed op.

- Eenvoudige handelingen: mag via doe-het-zelf of door werknemer(s) met opleidingsattest eenvoudige handelingen  
Hechtgebonden materiaal in goede en onbeschadigde staat mag dmv deze methodiek worden verwijderd door een particulier, zelfstandige of werknemer van een aannemersbedrijf, mits de juiste voorzorgsmaatregelen. <https://ovam.vlaanderen.be/voorzorgsmaatregelen-bij-asbestverwijdering> Bereid je altijd goed voor: gebruik hiervoor altijd geschikte PBM's (FP3 masker, wegwerpoverall, wegwerphandschoenen, afwasbaar schoeisel...), materiaal natmaken of fixeren om stof te vermijden, voorzichtig manipuleren en niet beschadigen om vezelvrijgave te vermijden, verwijderen en dubbelverpakt in geschikte plasticzakken voor asbestafval afvoeren volgens richtlijnen OVAM. Meer info:

- Eenvoudige handelingen: enkel door erkend asbestverwijderaar  
Indien het hechtgebonden materiaal niet kan worden verwijderd zonder beschadiging, dient dit te worden uitgevoerd door een erkend asbestverwijderaar, al dan niet met bijkomende maatregelen. De verwijderaar bepaalt altijd de uiteindelijk te nemen maatregelen en de correcte methodiek, alsook de exacte te verwijderen hoeveelheid. Een lijst van erkende asbestverwijderaars kan u vinden via deze link: <https://werk.belgie.be/nl/erkenningen/erkenning-asbest-bedrijven-erkend-voor-afbraak-verwijderingswerken> meer info over asbestverwijdering: <https://ovam.vlaanderen.be/wie-mag-wat-verwijderen> Ovam heeft ook een prijsramingstool die je een indicatie kan geven over de kostprijs die gepaard gaat met de verwijdering van asbest: <https://ovam.vlaanderen.be/asbest-prijsramingstool>

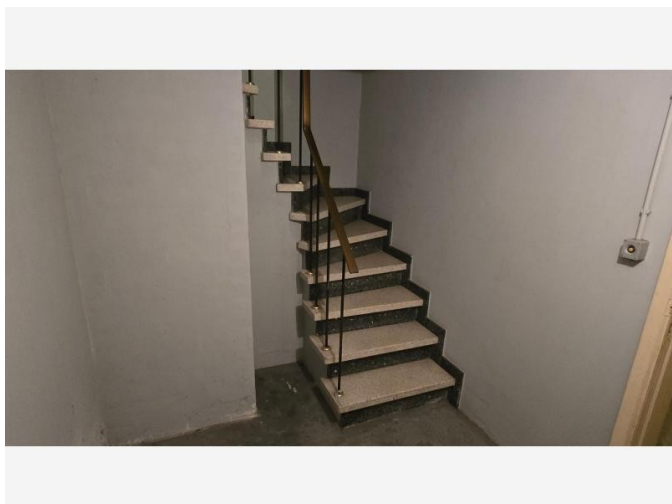
Voor de gemeenschappelijke delen werd geen opdracht gegeven. Deze maken geen deel uit van de inspectiezone. Dit betreft ondermeer het dak, de buitengevel, gang(en) en trappenhal(len) op alle niveau's. (Ramen appartement = privaatief)

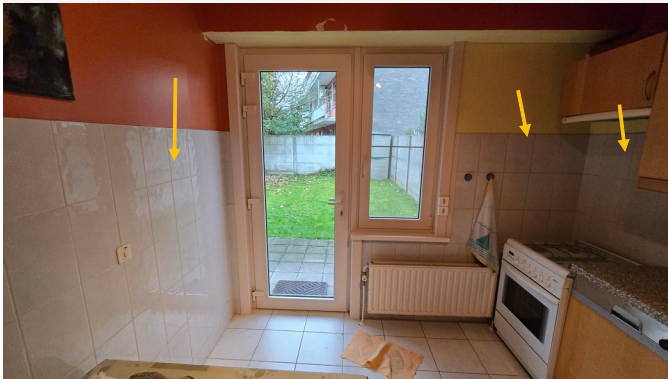
De lijm waarmee faiencetegels vroeger werden bevestigd, bevatte vaak asbest. Alvorens deze te verwijderen/vervangen, is het aangewezen deze te laten onderzoeken om de aanwezigheid van asbest te kunnen vaststellen, al dan niet uit te sluiten. Het betreft de tegels in de badkamer, toilet en keuken: gedeeltelijk tegels, de rest is bepleisterd. Er waren geen facturen, foto's of historiek beschikbaar die een indicatie zouden kunnen geven over het jaartal dat deze tegels werden bevestigd en zodoend kon niet worden nagegaan of de plaatsing in een risicojaar werd uitgevoerd.

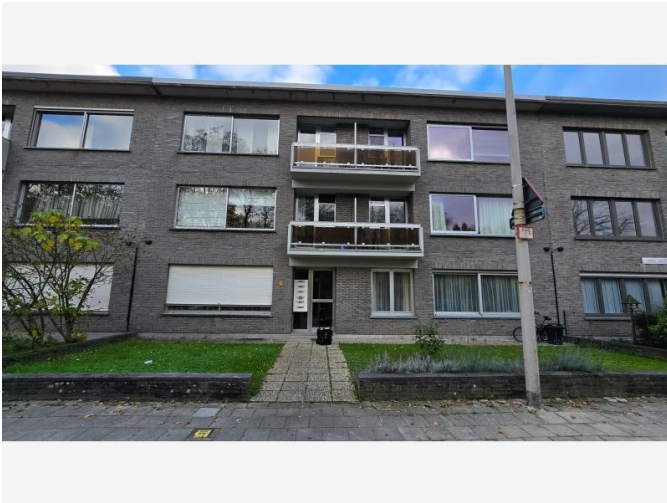
Deze asbestinventarisatie is uitgevoerd door middel van een niet-destructief onderzoek, zoals vereist voor de opmaak van een asbestattest bij de overdracht van eigendommen. Dit betekent dat uitsluitend waarneembare en inspecteerbare materialen zijn onderzocht, zonder enige destructieve handelingen uit te voeren. De resultaten en bevindingen in dit attest zijn gebaseerd op visuele inspecties en toegankelijke plaatsen, in overeenstemming met het inspectieprotocol van OVAM.

Bij geplande renovaties of sloopwerkzaamheden raden wij sterk aan om een bijkomend destructief onderzoek te laten uitvoeren door een gecertificeerde deskundige. Dit zorgt ervoor dat eventuele verborgen asbesthoudende materialen tijdig worden gedetecteerd en veilig kunnen worden verwijderd.

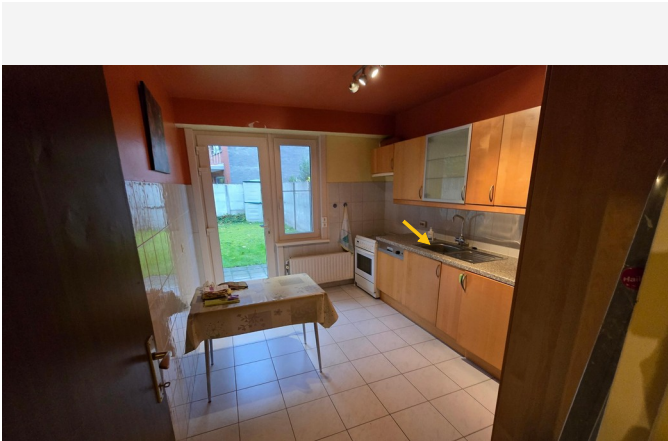
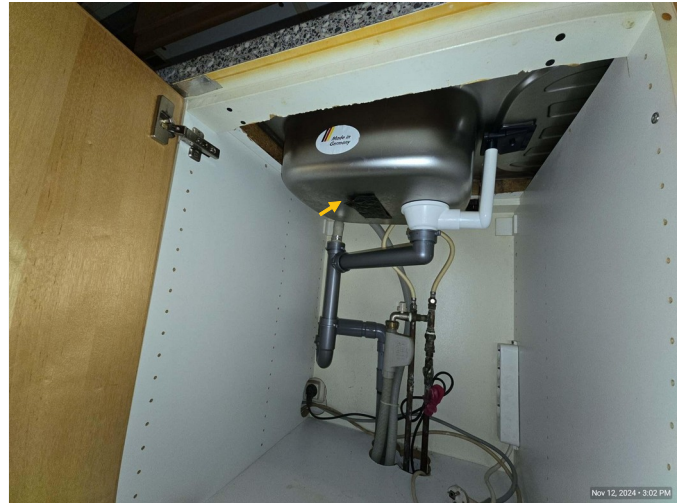
## Fiche 5: Bitumen dreunplaat wasbak keuken

Geen asbest

| # | Type | Referentie | Resultaat |
|---|---|---|---|
| 5.1 | Puntmonster | PM005 | Geen asbest |

| Opmerking | Het betreft een dreunplaat (bitumen) onder de wasbak van de keuken |

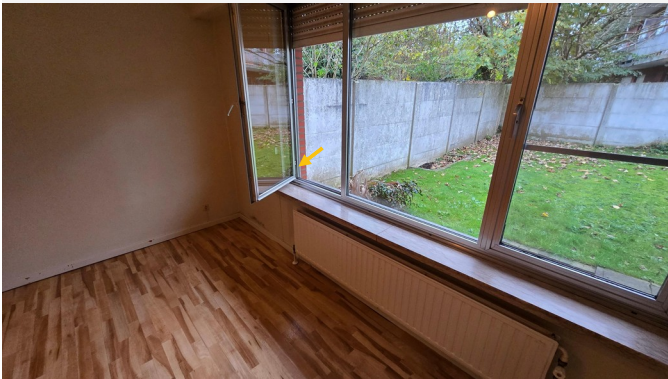
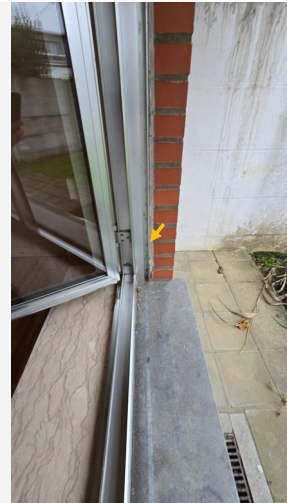
## Fiche 6: Mastiek rond alu schrijnwerk

Geen asbest

| # | Type | Referentie | Resultaat |
|---|---|---|---|
| 6.1 | Puntmonster | PM004 | Geen asbest |

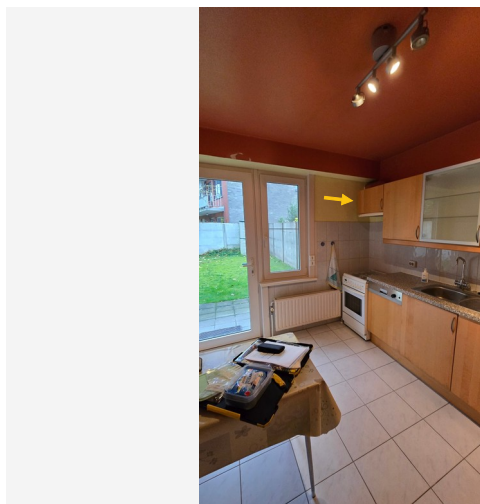
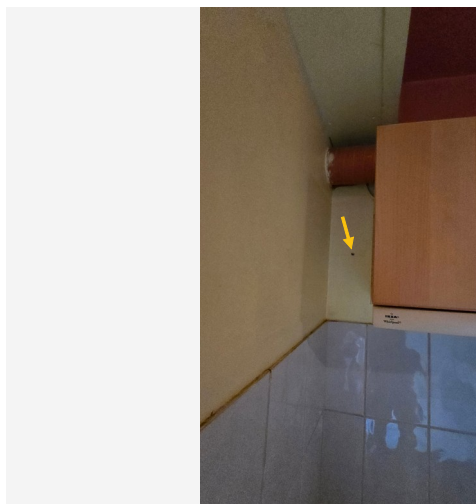
## Fiche 7: Pleisterwerk muren

Geen asbest

| # | Type | Referentie | Resultaat |
|---|---|---|---|
| 7.1 | Mengmonster | MM001 | Geen asbest |

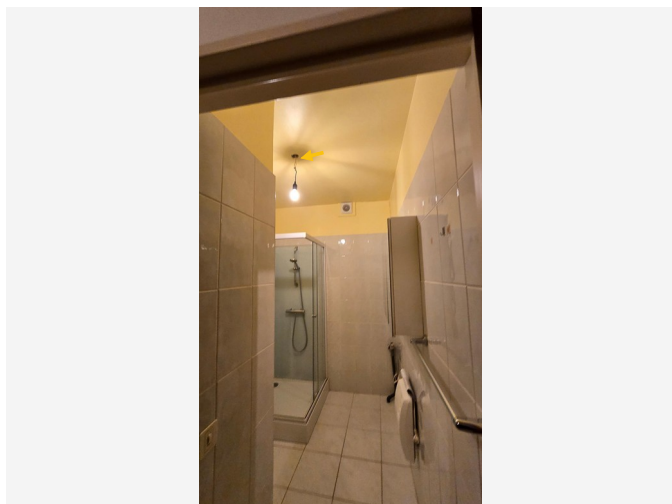
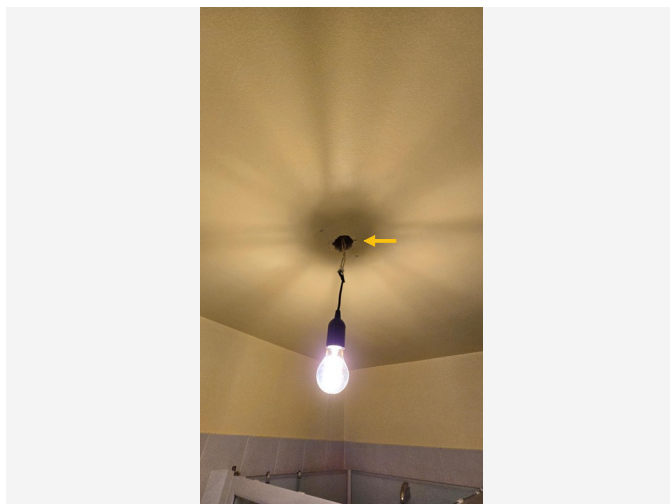
## Fiche 8: Pleisterwerk plafonds

Geen asbest

| # | Type | Referentie | Resultaat |
|---|---|---|---|
| 8.1 | Mengmonster | MM002 | Geen asbest |
