# Asbestinventarisatattest

Lusthovenlaan 21, 2640 Mortsel

Attestnummer : 20260714-000057.000

Uitgegeven op : 14.07.2026

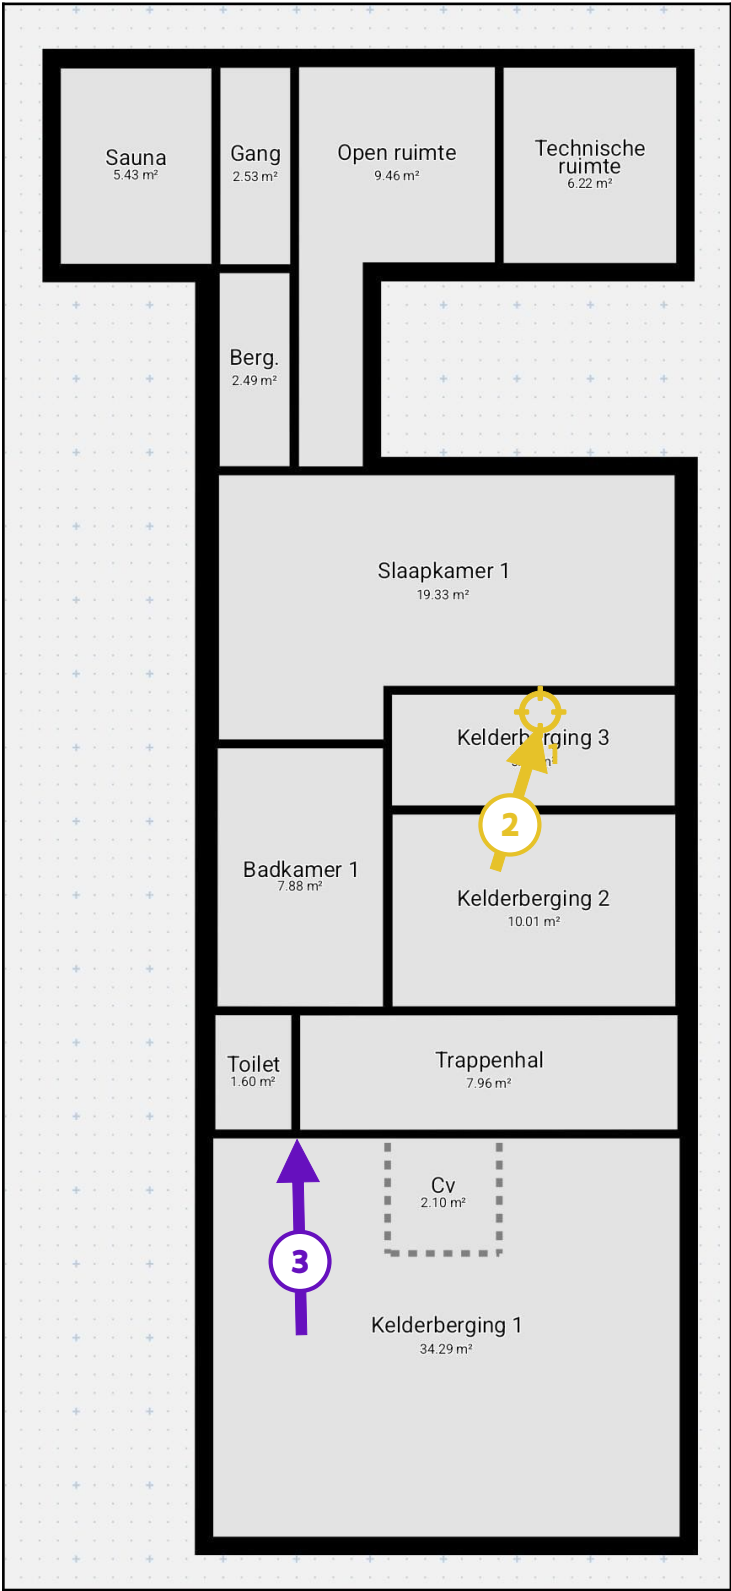
# Plan 1.2: Verdieping -1

| 2. Omleiding roetluik kelderberging 3 | Asbestmateriaal | Zorgvuldig beheren |
| 3. Kruipkelder woning | Beperking | - |

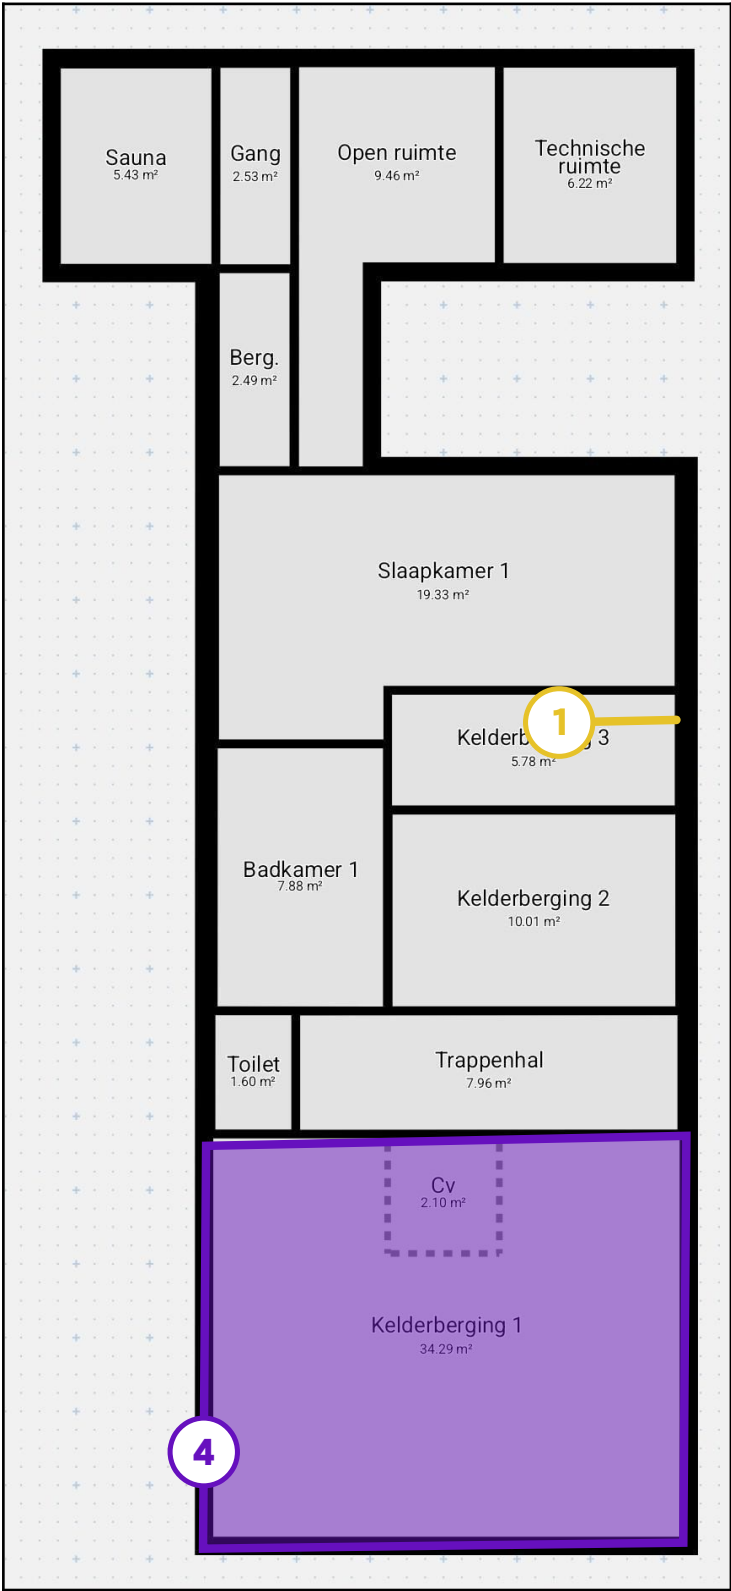
# Plan 1.3: Verdieping -1

| 1. Koker kelderberging 3 | Asbestmateriaal | Zorgvuldig beheren |
| 4. Materiaal in opslag kelderberging 1 | Beperking | - |

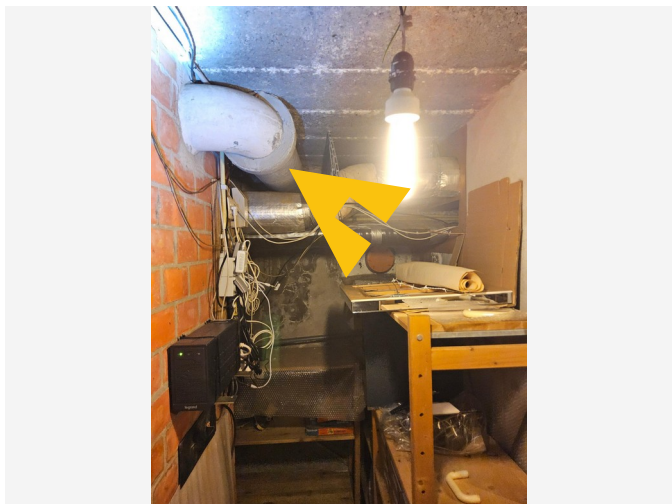
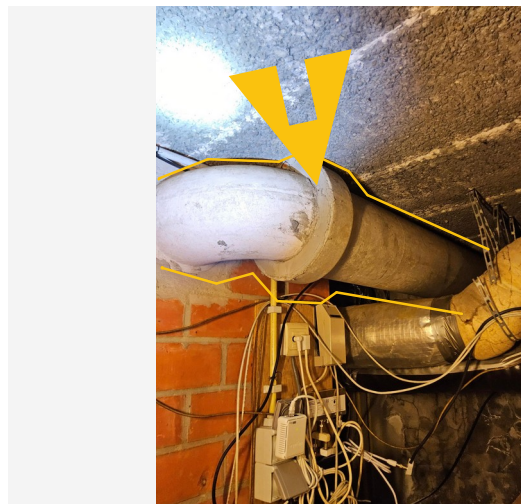
Het asbestmateriaal valt onder de mijlpaal van 2040.

Zorgvuldig beheren

| Eindbeoordeling materiaalrisico | Laag materiaalrisico en/of verlaagde kans op vezelvrijgave |

| Asbestsoort (vezeltype) | Crocidoliet aanwezig |
| Toestand van het materiaal | Onbeschadigd, niet verweerd |

| Beschrijving | Koker kelderberging 3 |
| Asbestmateriaal | Buis, koker, leiding, pijp, doorvoer |
| Opmerking | Omvang niet vast te stellen binnen het kader van het niet-destructief onderzoek. Mogelijks loopt deze koker verder door in de woning/ onder de grond. |

- Zorg voor een veilig beheer. Vermijd het beschadigen van het asbestmateriaal. Controleer de toestand jaarlijks op wijzigingen.
- Voer bijkomende staalname(s) uit.

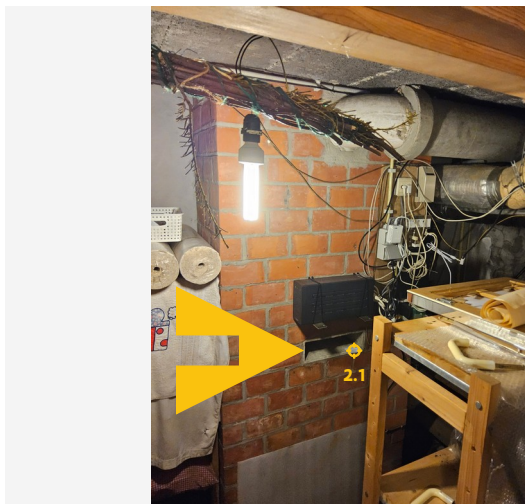
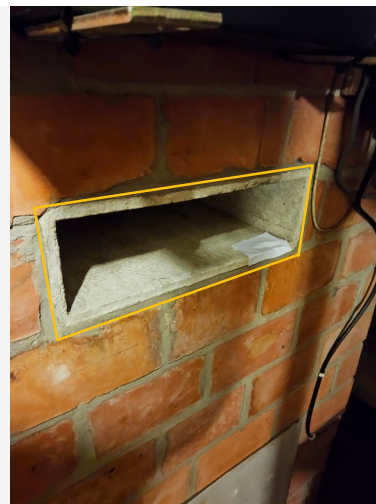
Het asbestmateriaal valt onder de mijlpaal van 2040.

Zorgvuldig beheren

| Eindbeoordeling materiaalrisico | Zeer laag materiaalrisico en/of zeer lage kans op vezelvrijgave |

| Asbestsoort (vezeltype) | Alleen chrysotiel aanwezig |
| Toestand van het materiaal | Onbeschadigd, niet verweerd |

| # | Type | Referentie | Resultaat |
|---|---|---|---|
| 2.1 | Puntmonster | 4.1 | Chrysotiel |

| Beschrijving | Omleiding roetluik kelderberging 3 |
| Asbestmateriaal | Brandwerende afsluiting (prefab geheel) - Luik |

- Zorg voor een veilig beheer. Vermijd het beschadigen van het asbestmateriaal. Controleer de toestand jaarlijks op wijzigingen.

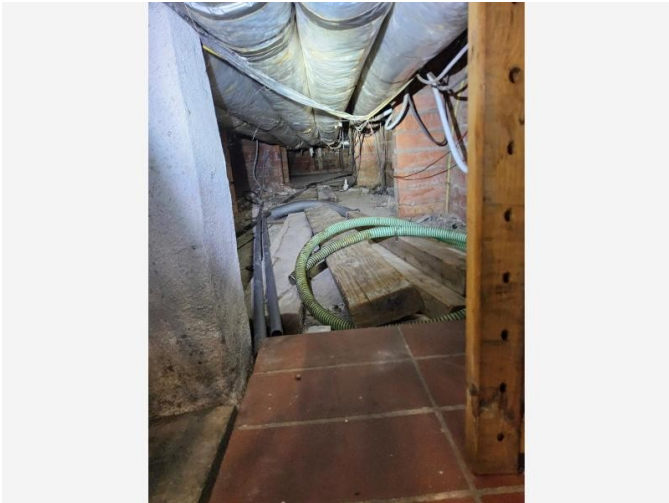
#### Permanente beperking

**Reden:** Het onderzoek kan niet uitgevoerd worden binnen de bepalingen van de Welzijnswet

**Uitleg van de asbestdeskundige:** Hoogte circa 90 cm. Slechts een zeer beperkte inspectie mogelijk vanuit het toegangsluik in kelderberging 1

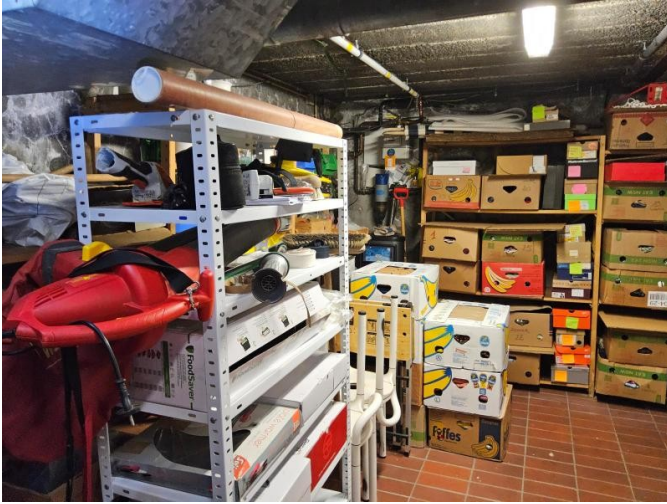
#### Tijdelijke beperking

**Reden:** Materiaal in opslag

**Uitleg van de asbestdeskundige:** Veel materiaal in opslag waardoor slechts een beperkte inspectie van deze ruimte mogelijk is. Voor een volledige inspectie dient de ruimte volledig leeggemaakt te worden.

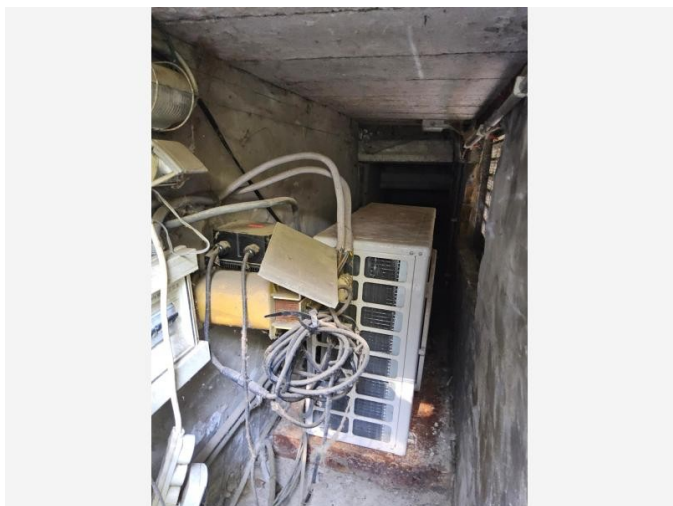
#### Permanente beperking

**Reden:** Het onderzoek kan niet uitgevoerd worden binnen de bepalingen van de Welzijnswet

**Uitleg van de asbestdeskundige:** Hoogte circa 90 cm. Slechts een zeer beperkte inspectie mogelijk vanuit het toegangsluik.

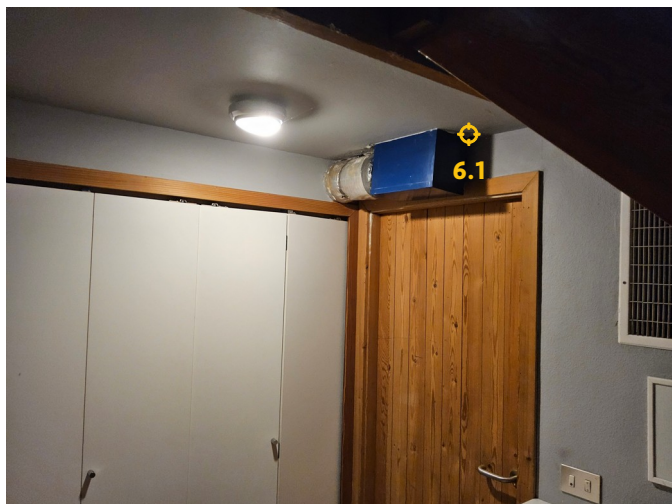
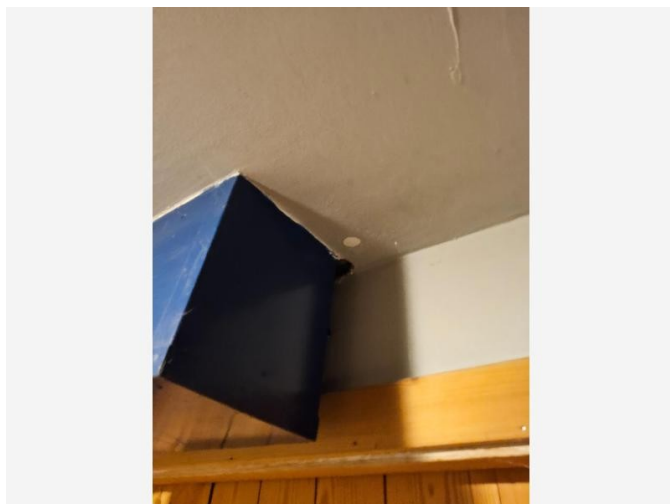
## Fiche 6: Pleisterwerk plafond trappenhall verdieping -1

Geen asbest

| # | Type | Referentie | Resultaat |
|---|---|---|---|
| 6.1 | Mengmonster | 2.1 | Geen asbest |

| Opmerking | Alle andere plafonds werden afgewerkt met hout of beschikken niet over een afwerklaag. |

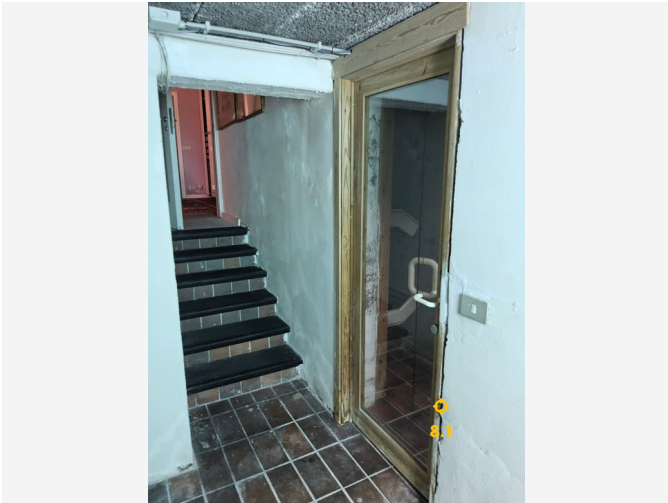
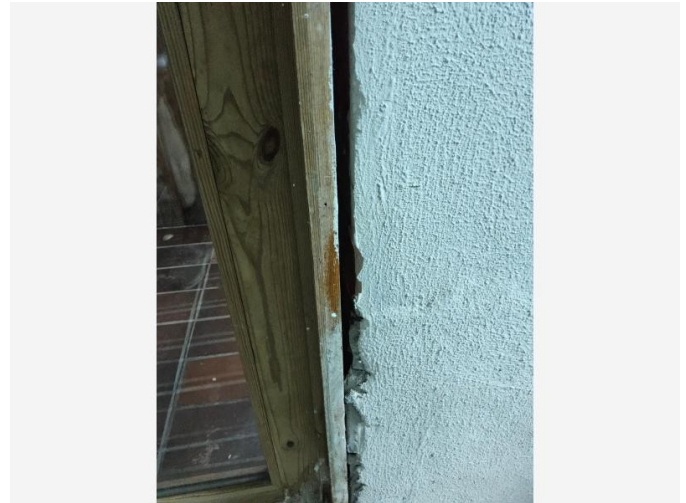
Geen asbest

| # | Type | Referentie | Resultaat |
|---|---|---|---|
| 8.1 | Mengmonster | 1.1 | Geen asbest |

| Opmerking | Geen natte ruimte met cementering. |

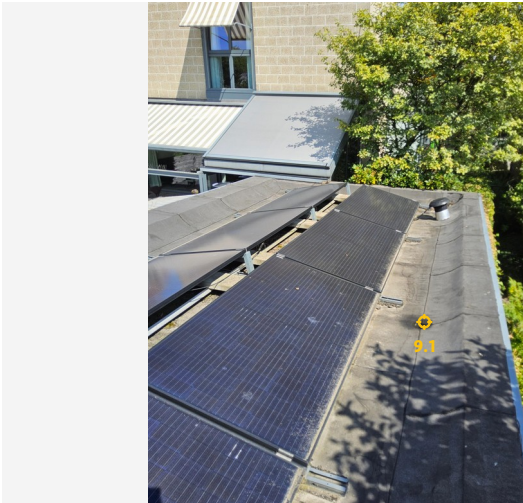
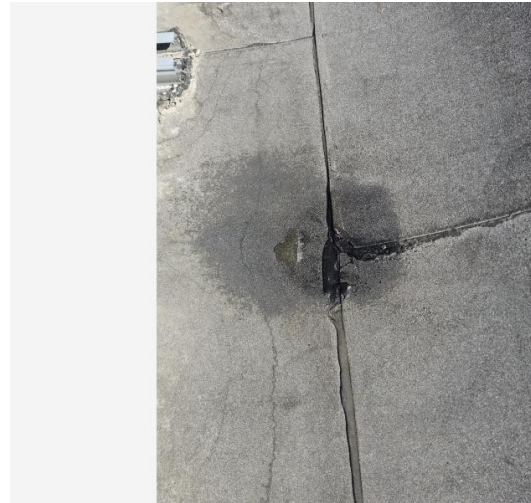
## Fiche 9: Roofing plat dak woning

Geen asbest

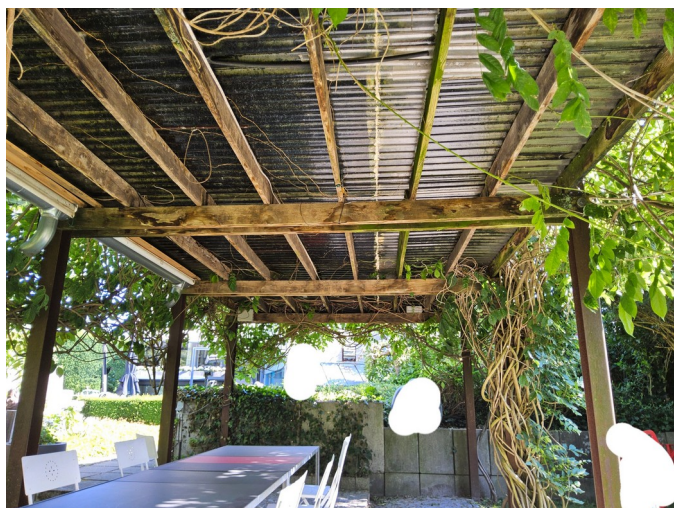
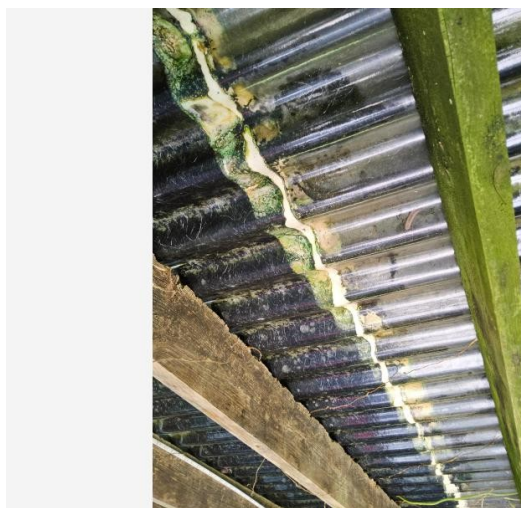
## Fiche 18: Dakbedekking pergola

| Beschrijving | Notitie | Terug te vinden op plannen |
|---|---|---|
| Fiche 18: Dakbedekking pergola | Niet-asbestverdachte golfplaten vervaardigd uit kunststof. | - |
