# Asbestinventarisatattest

Rodekruislaan 5/15, 2600 Antwerpen

Attestnummer : 20260723-000132.000

Uitgegeven op : 23.07.2026

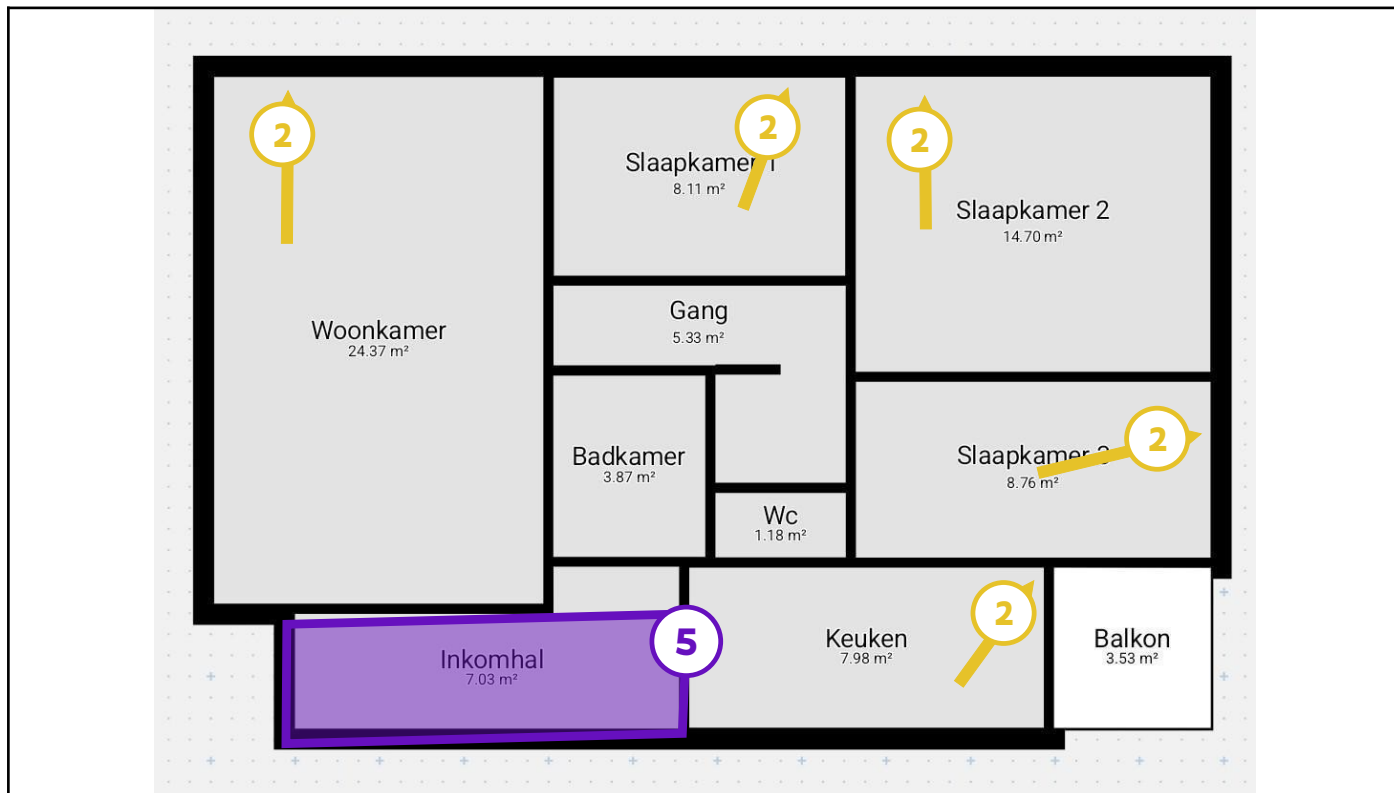
## Plan 1.3: Appartement bus 15

| Beschrijving | Type | Actie |
|---|---|---|
| 2. Bakeliet radiatorknoppen appartement | Asbestmateriaal | Zorgvuldig beheren |

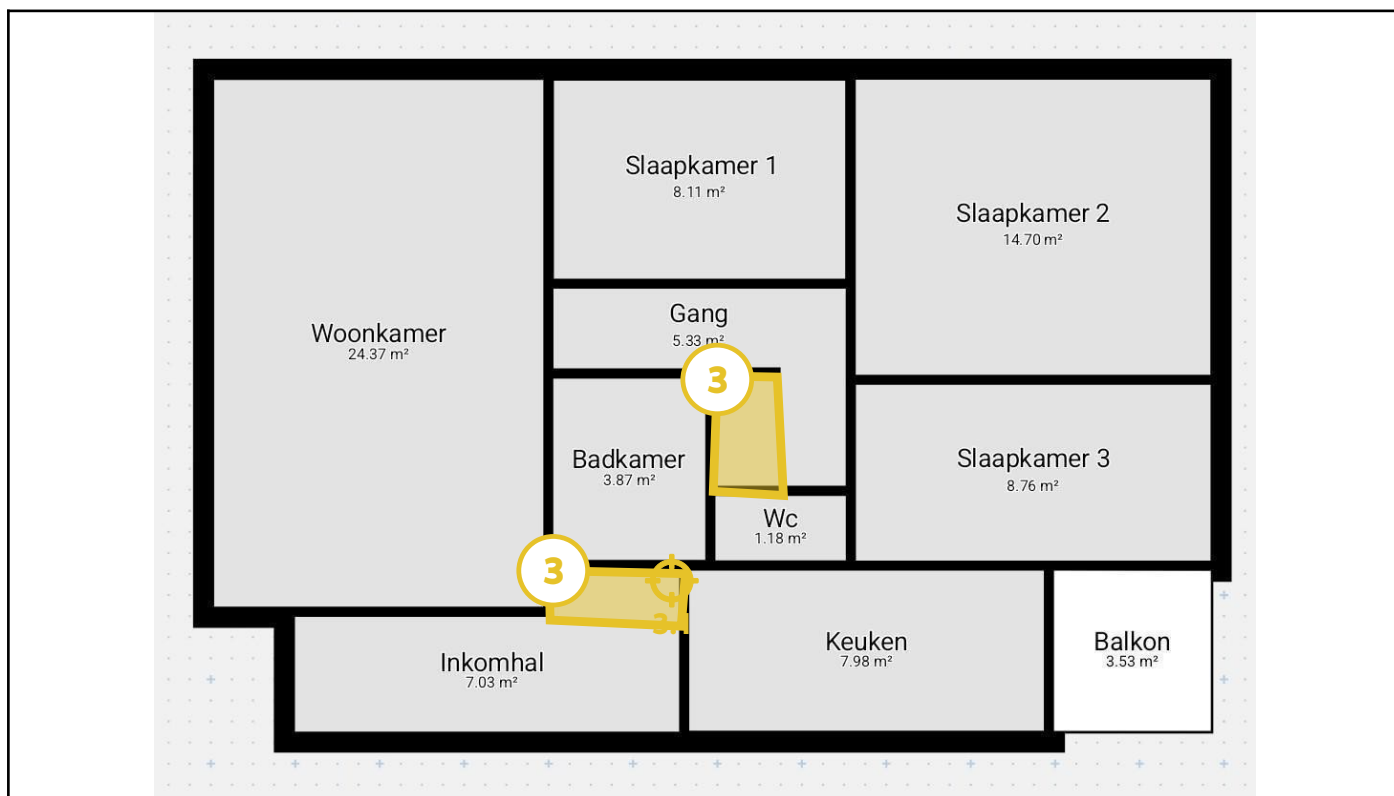
## Plan 1.5: Appartement bus 15

| Beschrijving | Type | Actie |
|---|---|---|
| 3. Vinyltegels kasten gang en inkomhal | Asbestmateriaal | Zorgvuldig beheren |

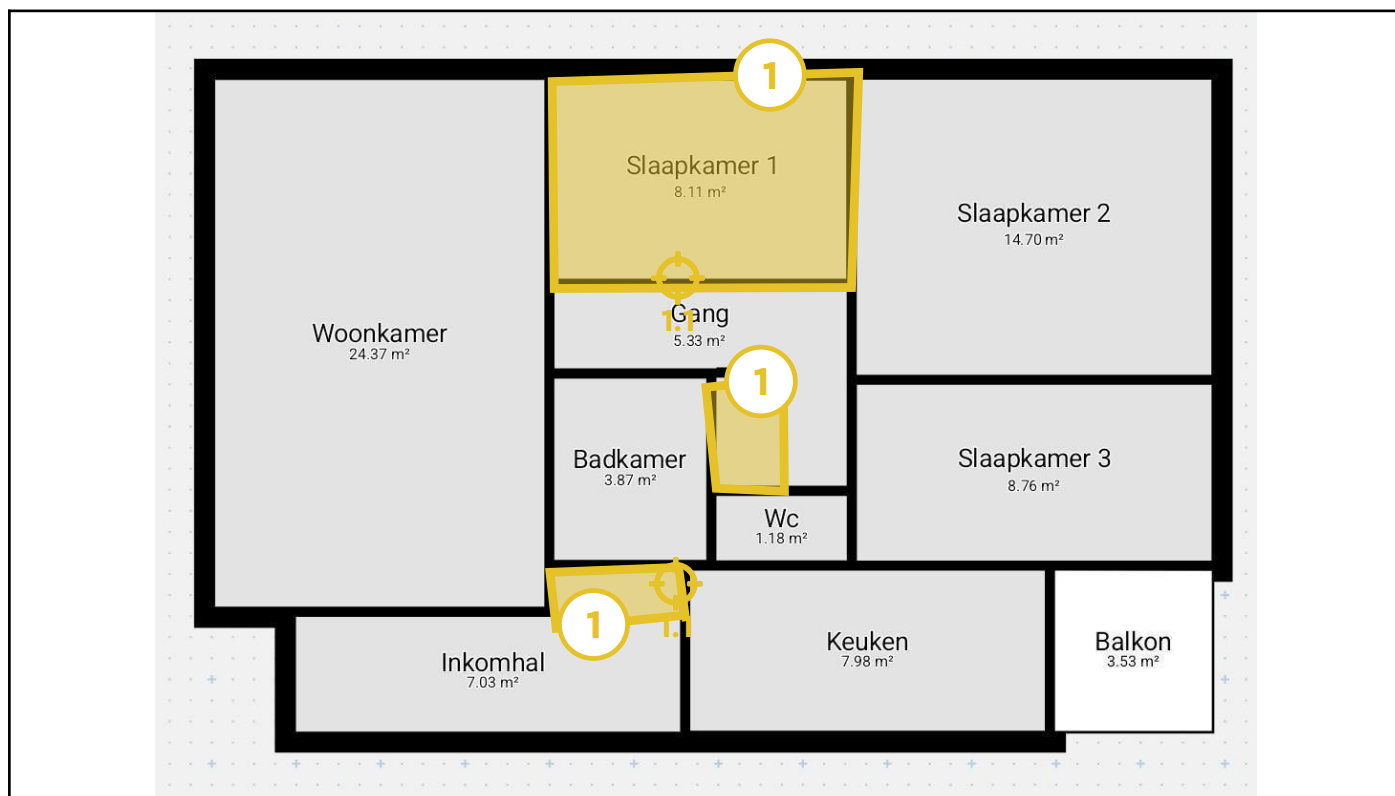
## Plan 1.6: Appartement bus 15

| Beschrijving | Type | Actie |
|---|---|---|
| 1. Zwarte lijmlaag (o.a. onder vinyltegels) | Asbestmateriaal | Zorgvuldig beheren |

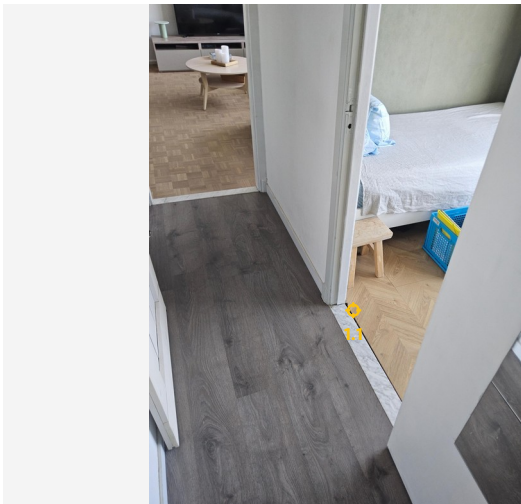
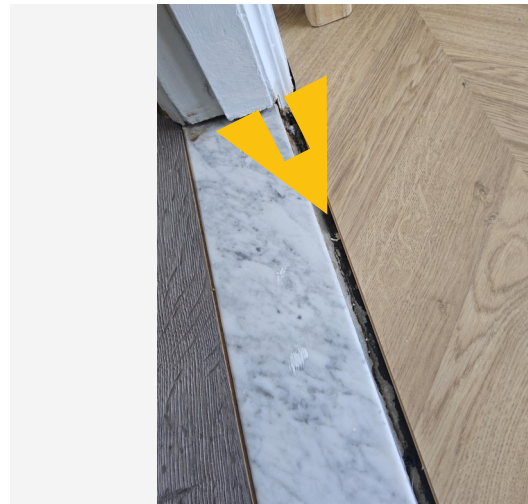
## Conclusie

Het asbestmateriaal valt onder de mijlpaal van 2040.

| Eindbeoordeling materiaalisico | Zeer laag materiaalisico en/of zeer lage kans op vezelvrijgave |

| Gebondenheid | Categorie 1: hechtgebonden in oorsprong |
| Asbestsoort (vezeltype) | Alleen chrysotiel aanwezig |
| Asbestconcentratie | Laag (< 50%) |
| Afschermingsgraad van het gehele materiaal | Stootvaste afscherming of omkasting |
| Toestand van het materiaal | Licht beschadigd, licht verweerd. Intacte calciumsilicaatplaat of materiaal met categorie 3-gebondenheid |

| # | Type | Referentie | Resultaat |
|---|---|---|---|
| 1.1 | Mengmonster | 4.1 | Chrysotiel |

| Beschrijving | Zwarte lijmlaag (o.a. onder vinyltegels) |
| Opmerking | Opgelet, mogelijks nog een zwarte lijmlaag onder de laminaat in de gang en slaapkamers 2 en 3. Dit kan niet met zekerheid worden vastgesteld binnen het kader van het niet-destructief onderzoek. |

- Zorg voor een veilig beheer. Vermijd het beschadigen van het asbestmateriaal. Controleer de toestand jaarlijks op wijzigingen.

- Hermetische zone (erkend asbestverwijderaar)  
Gezien de onvermijdelijke vrijgave van asbestdeeltjes dient deze toepassing in hermetische zone verwijderd te worden. Meer informatie betreffende de correcte verwijdering van asbest kan u terugvinden via onderstaande link:

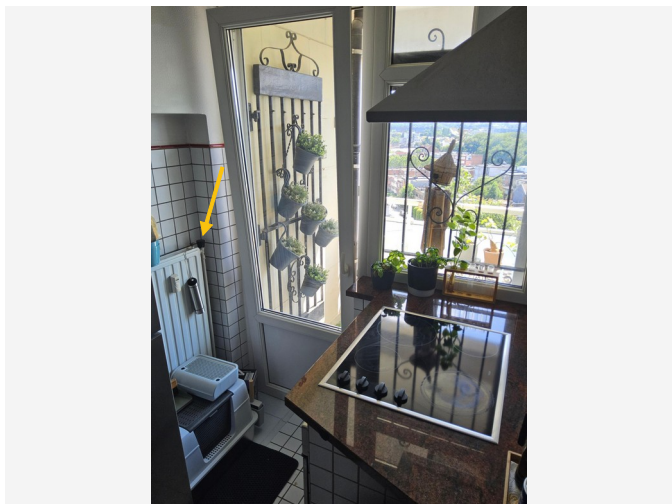
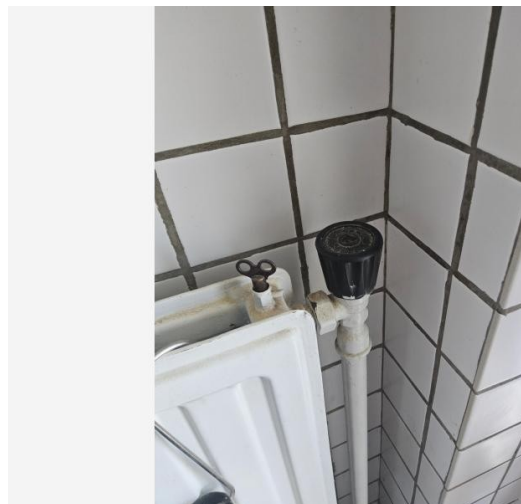
Het asbestmateriaal valt onder de mijlpaal van 2040.

| Eindbeoordeling materiaalrisico | Laag materiaalrisico en/of verlaagde kans op vezelvrijgave |

| Asbestsoort (vezeltype) | Crocidoliet aanwezig |
| Afschermingsgraad van het gehele materiaal | Geheel of deels vrij aan binnenluchtstromen |
| Toestand van het materiaal | Onbeschadigd, niet verweerd |

| Beschrijving | Bakeliet radiatorknoppen appartement |
| Identificatiemethode | <p>De asbestdeskundige beoordeelt het materiaal als asbestverdacht en dus asbesthoudend, en dit zonder monstername.</p> <p>Motivatie: De monstername brengt andere schade aan dan schade die inherent is aan de monstername.</p> |

- Zorg voor een veilig beheer. Vermijd het beschadigen van het asbestmateriaal. Controleer de toestand jaarlijks op wijzigingen.
- Voer bijkomende staalname(s) uit.

- Eenvoudige handelingen: mag via doe-het-zelf of door werknemer(s) met opleidingsattest eenvoudige handelingen  
Indien het materiaal niet beschadigd geraakt en men stofvorming vermijdt mag dit eventueel door een doe-het-zelf of werknemer(s) met opleidingsattest eenvoudige handelingen verwijderd worden. Dit is enkel mogelijk mits het nemen van de juiste voorzorgsmaatregelen, het gebruik van de nodige PBM's (een aansluitend stofmasker beschermingsklasse FFP3, wegwerphandschoenen, een wegwerpoverall (Cat. III, Type 5 en 6) en afspoelbare schoenen). Verwijder de bakeliet toepassingen voorzichtig met handgereedschap (voorzichtig losschroeven). De asbesthoudende toepassing mag in geen geval met machinaal gereedschap verwijderd worden om het risico op vrijgave van asbestdeeltjes zo veel als mogelijk in te perken. Het afval dient hermetisch afgesloten en dubbel verpakt afgevoerd te worden naar een recyclagepark of kan opgehaald worden door een geregistreerde asbestinzamelaar. Bij verwijdering door een aannemer of erkend asbestverwijderaar staat die zelf in voor het correct afvoeren van het asbestafval.

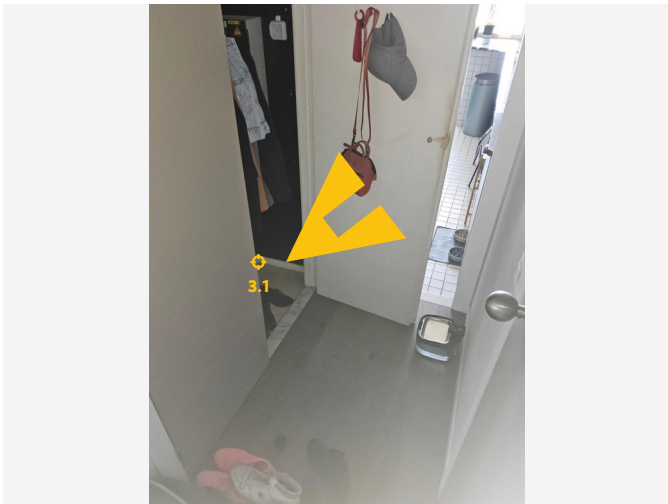
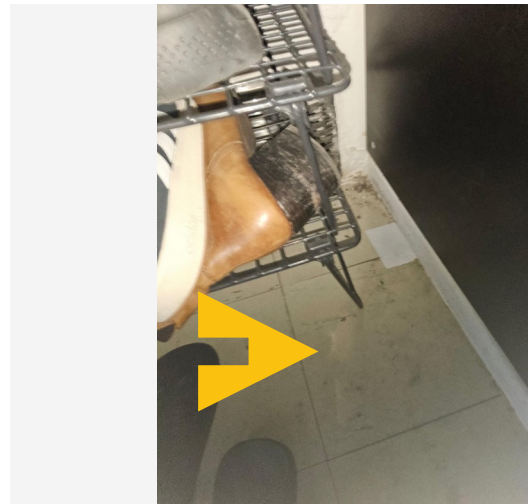
Het asbestmateriaal valt onder de mijlpaal van 2040.

| Eindbeoordeling materiaalisico | Laag materiaalisico en/of verlaagde kans op vezelvrijgave |

| Asbestsoort (vezeltype) | Alleen chrysotiel aanwezig |
| Afschermingsgraad van het gehele materiaal | Geheel of deels vrij aan de binnenlucht, maar geen contact met binnenluchtstromen |
| Toestand van het materiaal | Licht beschadigd, licht verweerd. Intacte calciumsilicaatplaat of materiaal met categorie 3-gebondenheid |

| # | Type | Referentie | Resultaat |
|---|---|---|---|
| 3.1 | Puntmonster | 3.1 | Chrysotiel |

| Beschrijving | Vinyltegels kasten gang en inkomhal |

- Zorg voor een veilig beheer. Vermijd het beschadigen van het asbestmateriaal. Controleer de toestand jaarlijks op wijzigingen.

- Hermetische zone (erkend asbestverwijderaar)  
Gezien de onvermijdelijke vrijgave van asbestdeeltjes dient deze toepassing in hermetische zone verwijderd te worden. Meer informatie betreffende de correcte verwijdering van asbest kan u terugvinden via onderstaande link:

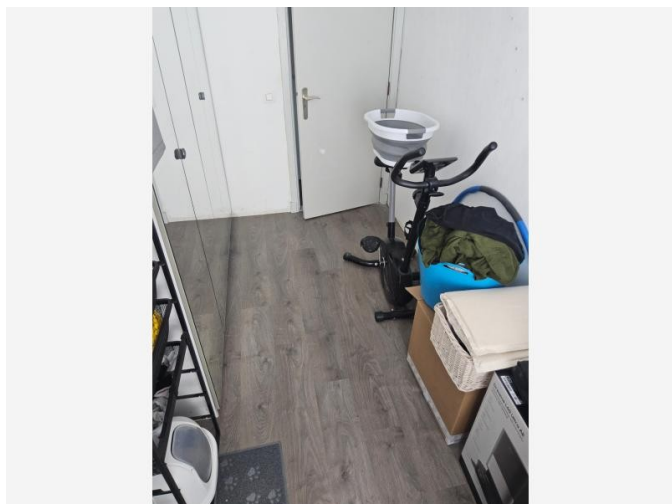
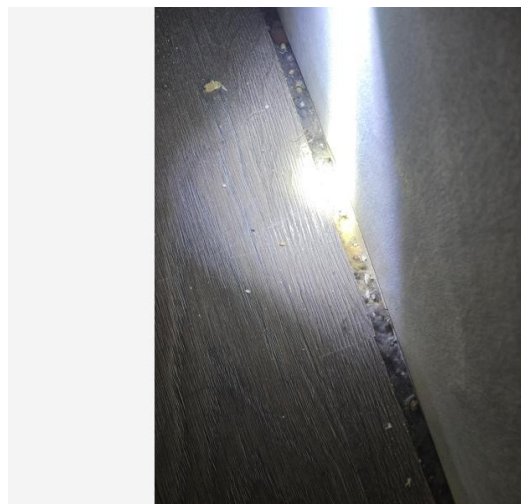
Niet-asbestverdachte laminaat. Geen inspectie van de onderliggende lagen mogelijk binnen het kader van het niet-destructief onderzoek. Opgelet, het kan niet worden uitgesloten dat er zich asbestverdachte vinyltegels of zwarte lijmlaag bevindt onder deze laminaat.

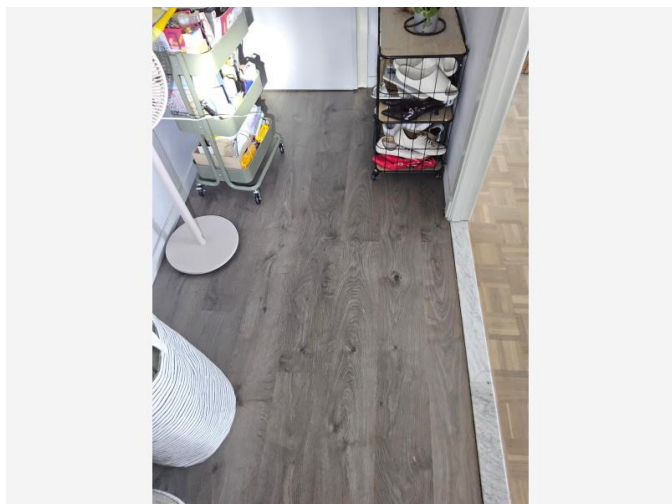
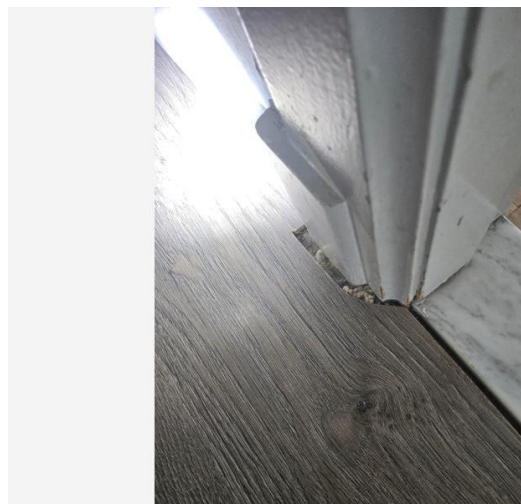
Niet-asbestverdachte laminaat. Tussen kieren kunnen sporen worden waargenomen van een oud niet-asbestverdacht vast tapijt. Geen verdere inspectie mogelijk binnen het kader van het niet-destructief onderzoek.

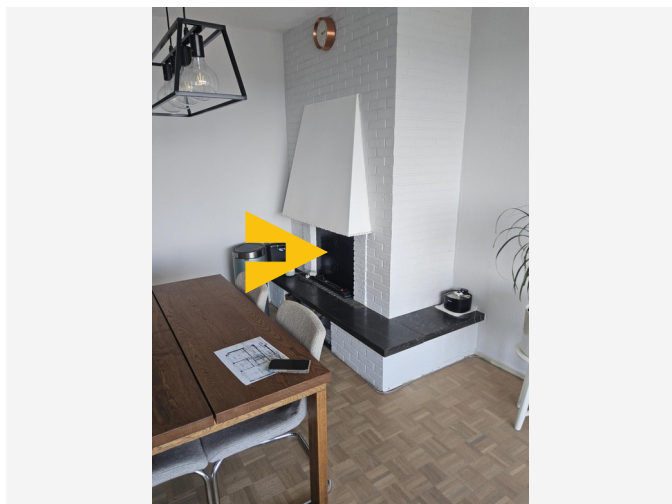
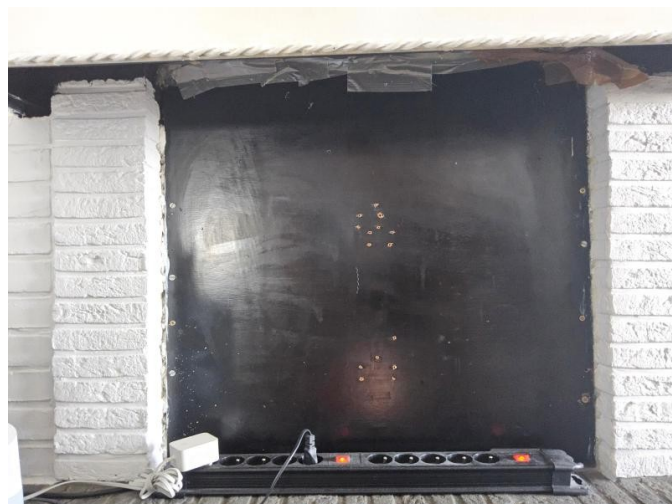
De haard is permanent afgesloten. Geen inspectie mogelijk binnen het kader van het niet-destructief onderzoek.

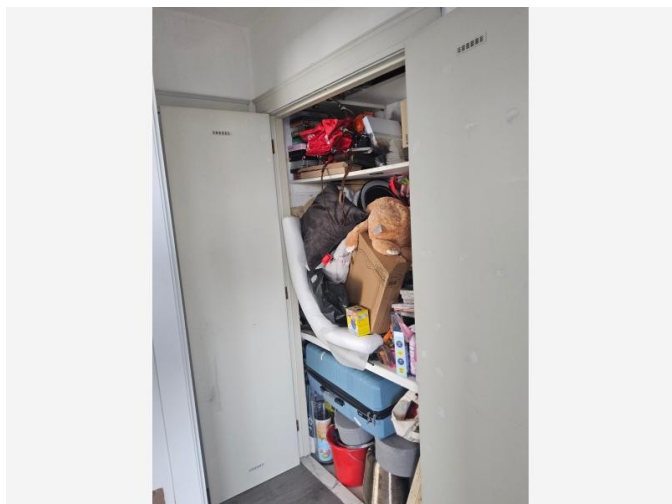
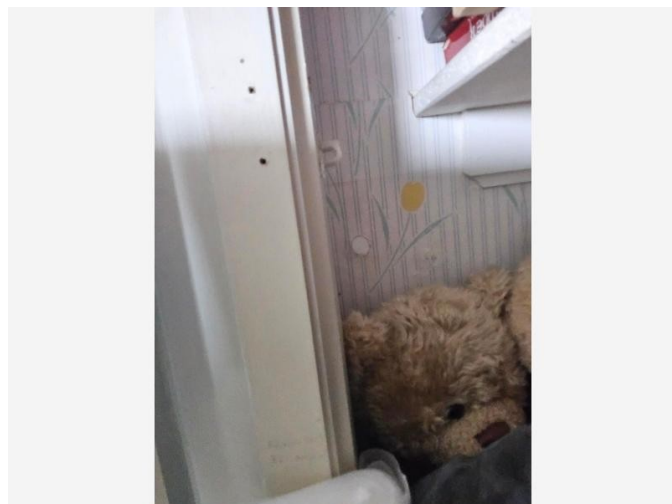
Geen asbest

| # | Type | Referentie | Resultaat |
|---|---|---|---|
| 7.1 | Mengmonster | 1.1 | Geen asbest |

| Beschrijving | Pleisterwerk binnenmuren appartement |

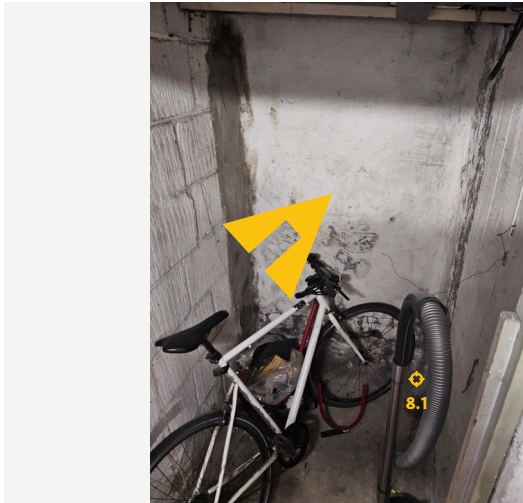
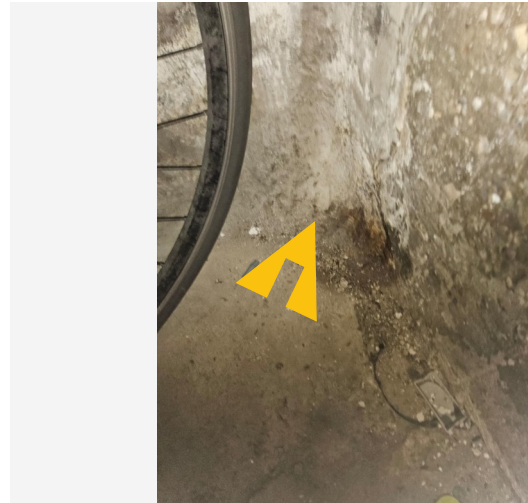
## Fiche 8: Cementering binnenwand kelderberging

Geen asbest

| # | Type | Referentie | Resultaat |
|---|---|---|---|
| 8.1 | Mengmonster | 1.2 | Geen asbest |

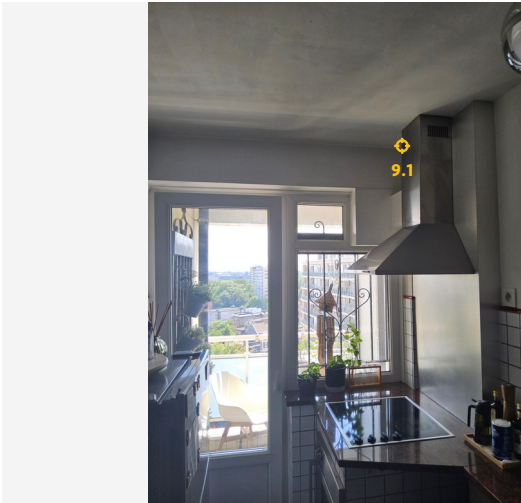
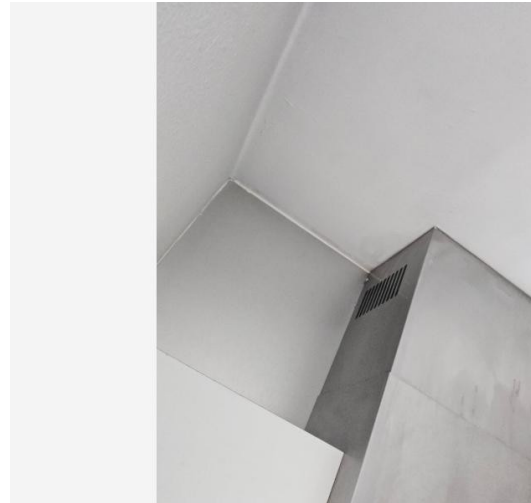
## Fiche 9: Pleisterwerk plafonds appartement

Geen asbest

| # | Type | Referentie | Resultaat |
|---|---|---|---|
| 9.1 | Mengmonster | 2.1 | Geen asbest |

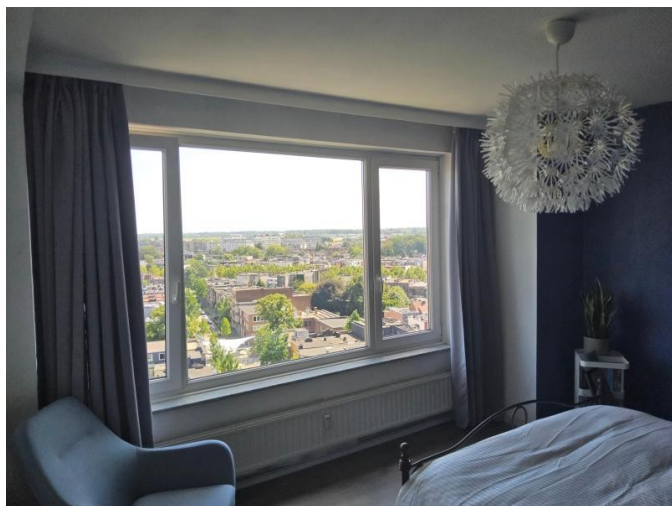
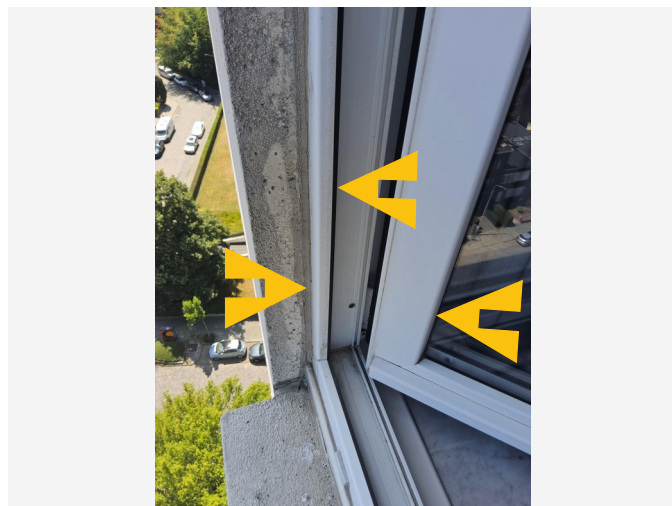
### Fiche 10: Afdichtingsmateriaal in en rond buitenschrijnwerk appartement

| Beschrijving | Notitie | Terug te vinden op plannen |
|---|---|---|
| Fiche 10: Afdichtingsmateriaal in en rond buitenschrijnwerk appartement | Soepele silicone en rubber. | - |
