# Asbestinventarisat attest

Mechelsesteenweg 13, 2640 Mortsel

Attestnummer : 20251212-000148.000

Uitgegeven op : 12.12.2025

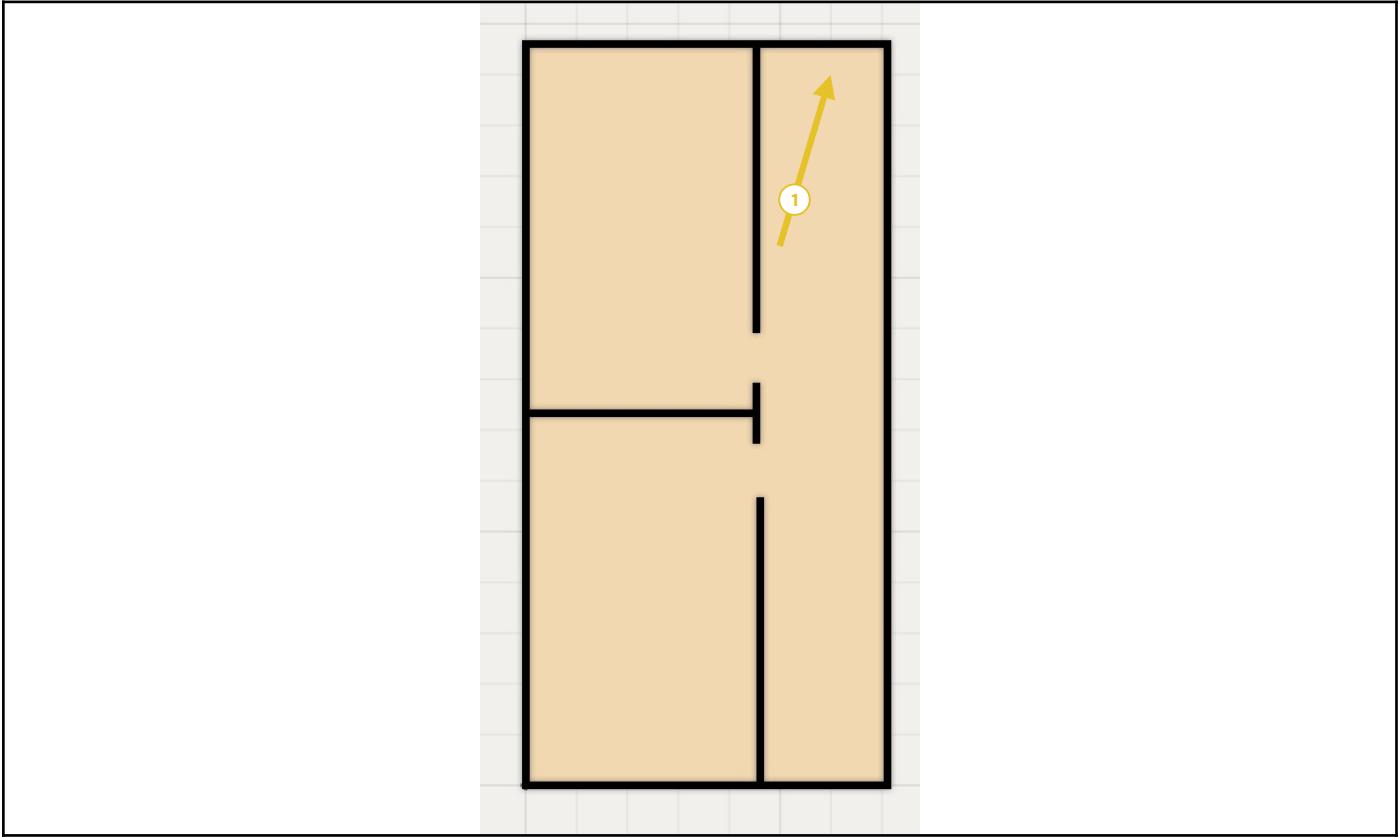
# Plan 1.4: Kelder

| Beschrijving | Type | Actie |
|---|---|---|
| 1. Bakeliet | Asbestmateriaal | Zorgvuldig beheren |

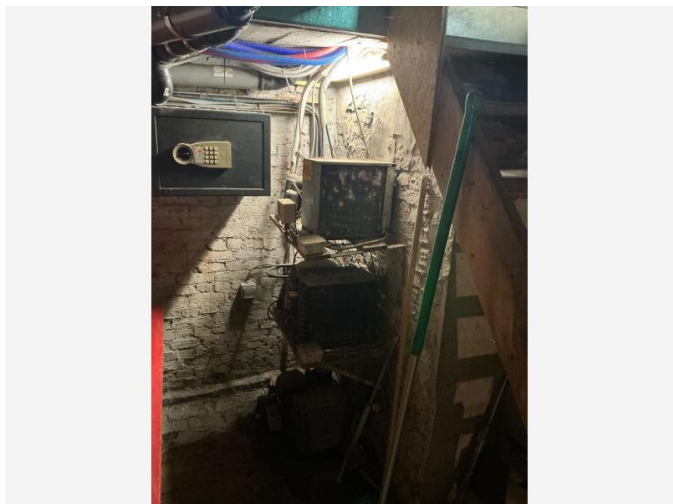
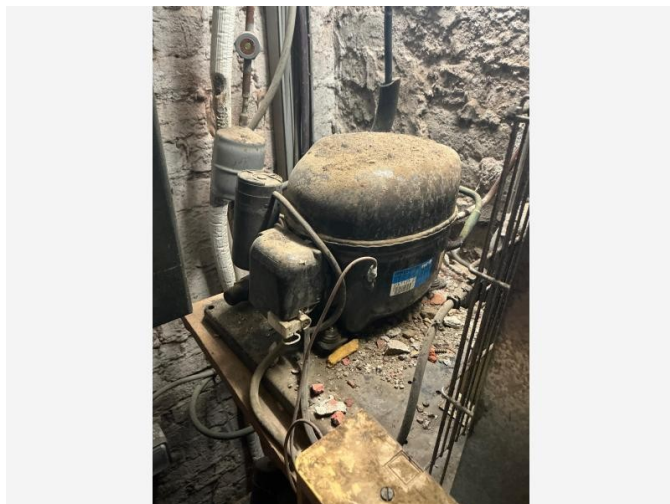
Overzichtsfoto

Detailfoto

Het asbestmateriaal valt onder de mijlpaal van 2040.

Zorgvuldig beheren

| Eindbeoordeling materiaalrisico | Zeer laag materiaalrisico en/of zeer lage kans op vezelvrijgave |

| Gebondenheid | Categorie 1: hechtgebonden in oorsprong |
| Asbestsoort (vezeltype) | Alleen chrysotiel |
| Asbestconcentratie | Laag (< 50%) |
| Afschermingsgraad van het gehele materiaal | Geheel of deels (ook) vrij aan de binnenlucht |
| Toestand van het materiaal | Onbeschadigd, niet verweerd |

| Beschrijving | Bakeliet |
| Asbestmateriaal | Plaat, paneel, tablet - Type Bakeliet |

- Zorg voor een veilig beheer. Vermijd het beschadigen van het asbestmateriaal. Controleer de toestand jaarlijks op wijzigingen.

- Eenvoudige handelingen: mag via doe-het-zelf of door werknemer(s) met opleidingsattest eenvoudige handelingen  
Kan eenvoudig afgevoerd en op de daarvoor voorziene plek op containerpark worden geplaatst.

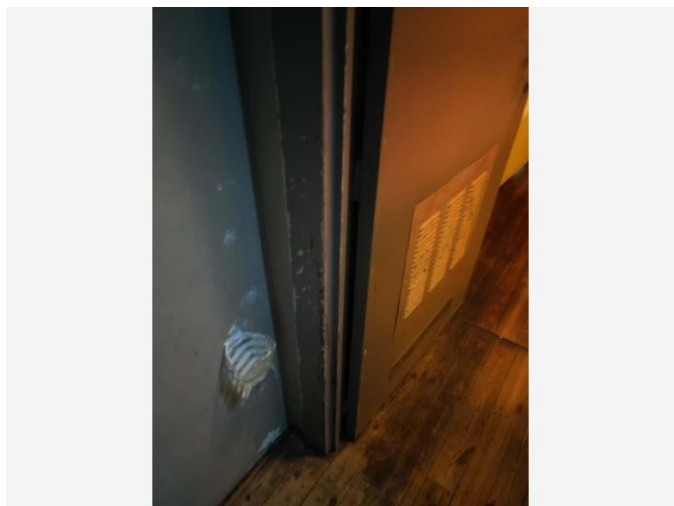
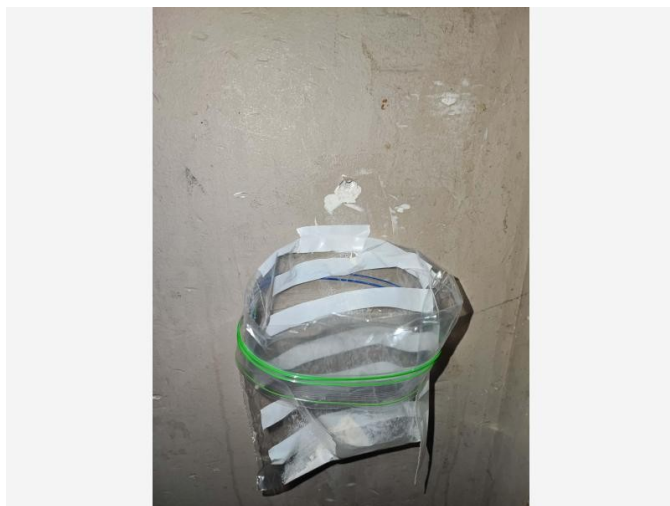
## Fiche 2: Pleisterwerk

Geen asbest

| # | Type | Referentie | Resultaat |
|---|---|---|---|
| 2.1 | Mengmonster | Staal 1 | Geen asbest |

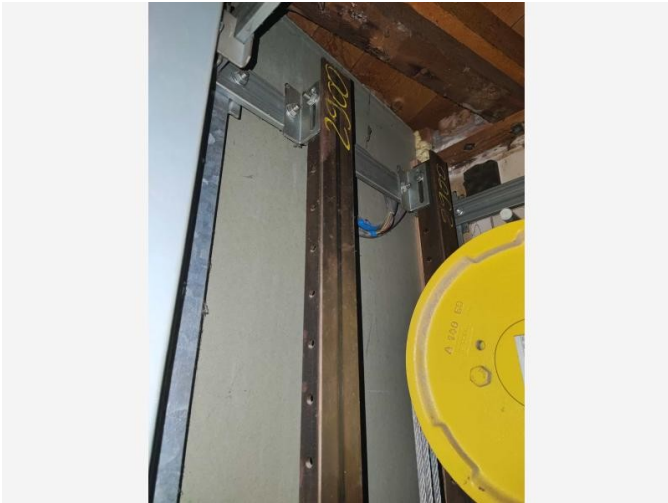
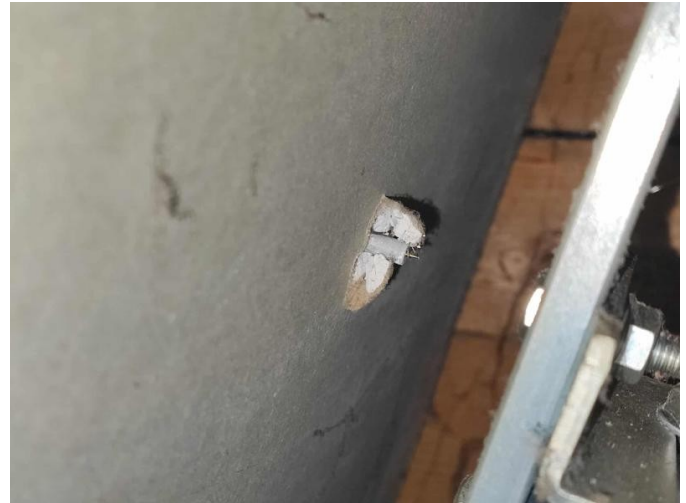
## Fiche 3: Pical plaat

Geen asbest

| # | Type | Referentie | Resultaat |
|---|---|---|---|
| 3.1 | Puntmonster | Staal 2 | Geen asbest |

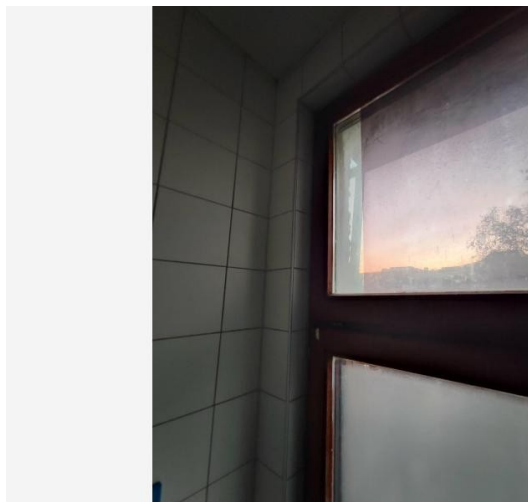
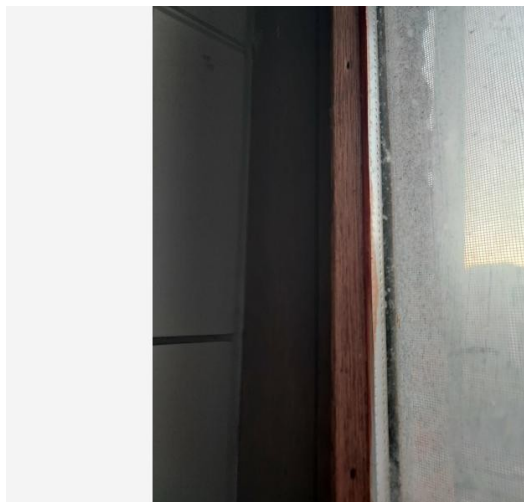
### Fiche 4: Afdichtingsmateriaal

| Beschrijving | Notitie | Terug te vinden op plannen |
|---|---|---|
| Fiche 4: Afdichtingsmateriaal | Deze zijn niet asbestverdacht | - |

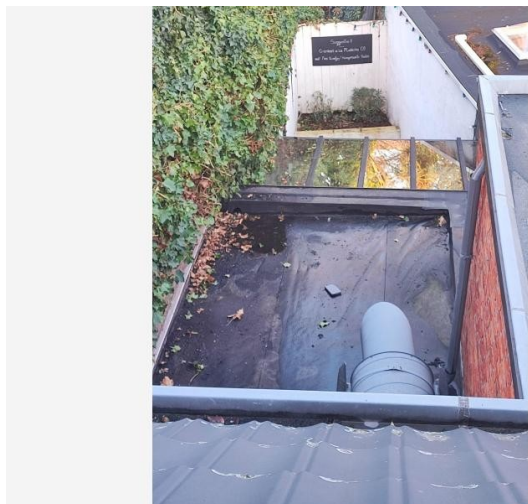
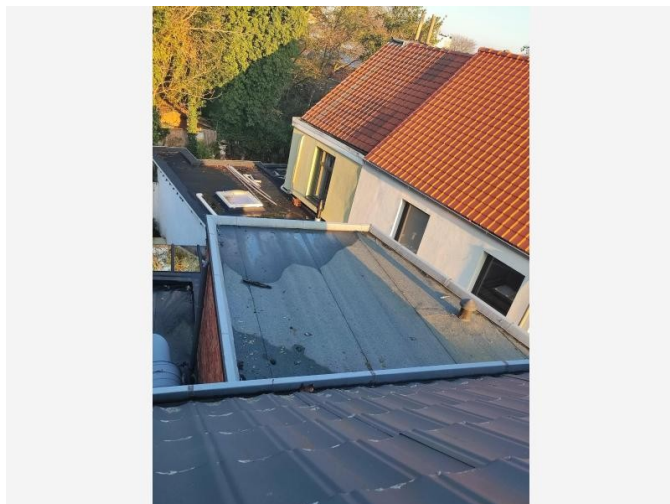
### Fiche 5: Dakbedekking

| Beschrijving | Notitie | Terug te vinden op plannen |
|---|---|---|
| Fiche 5: Dakbedekking | Plat dak was niet veilig bereikbaar om roofing staal te nemen. | - |

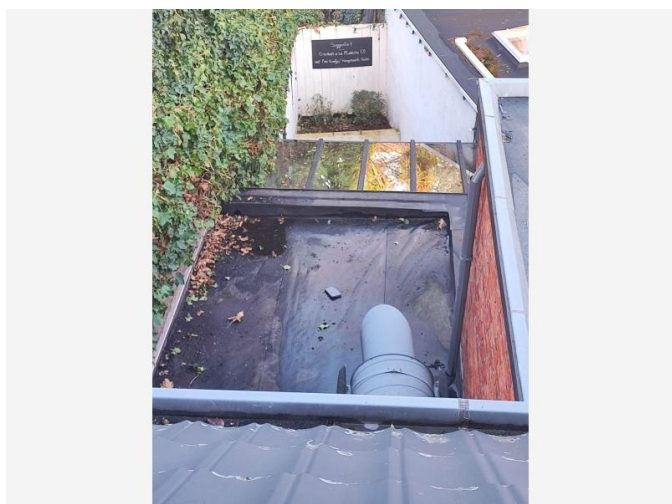
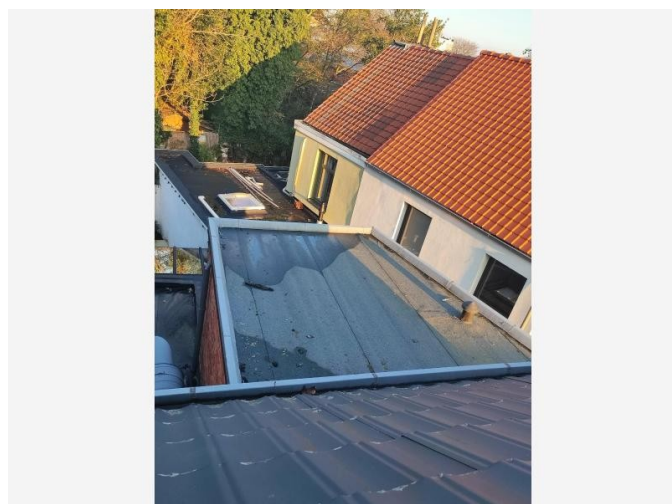
## Fiche 6: Materialen onder de Dakbedekking

| Beschrijving | Notitie | Terug te vinden op plannen |
|---|---|---|
| Fiche 6: Materialen onder de Dakbedekking | Het dak was niet veilig bereikbaar voor staalnamen | - |
