# Asbestinventarisatetest

Groenenborgerlaan 210/402, 2610 Antwerpen

Attestnummer : 20260714-000507.000

**Asbestveilig** (maar niet asbestvrij)

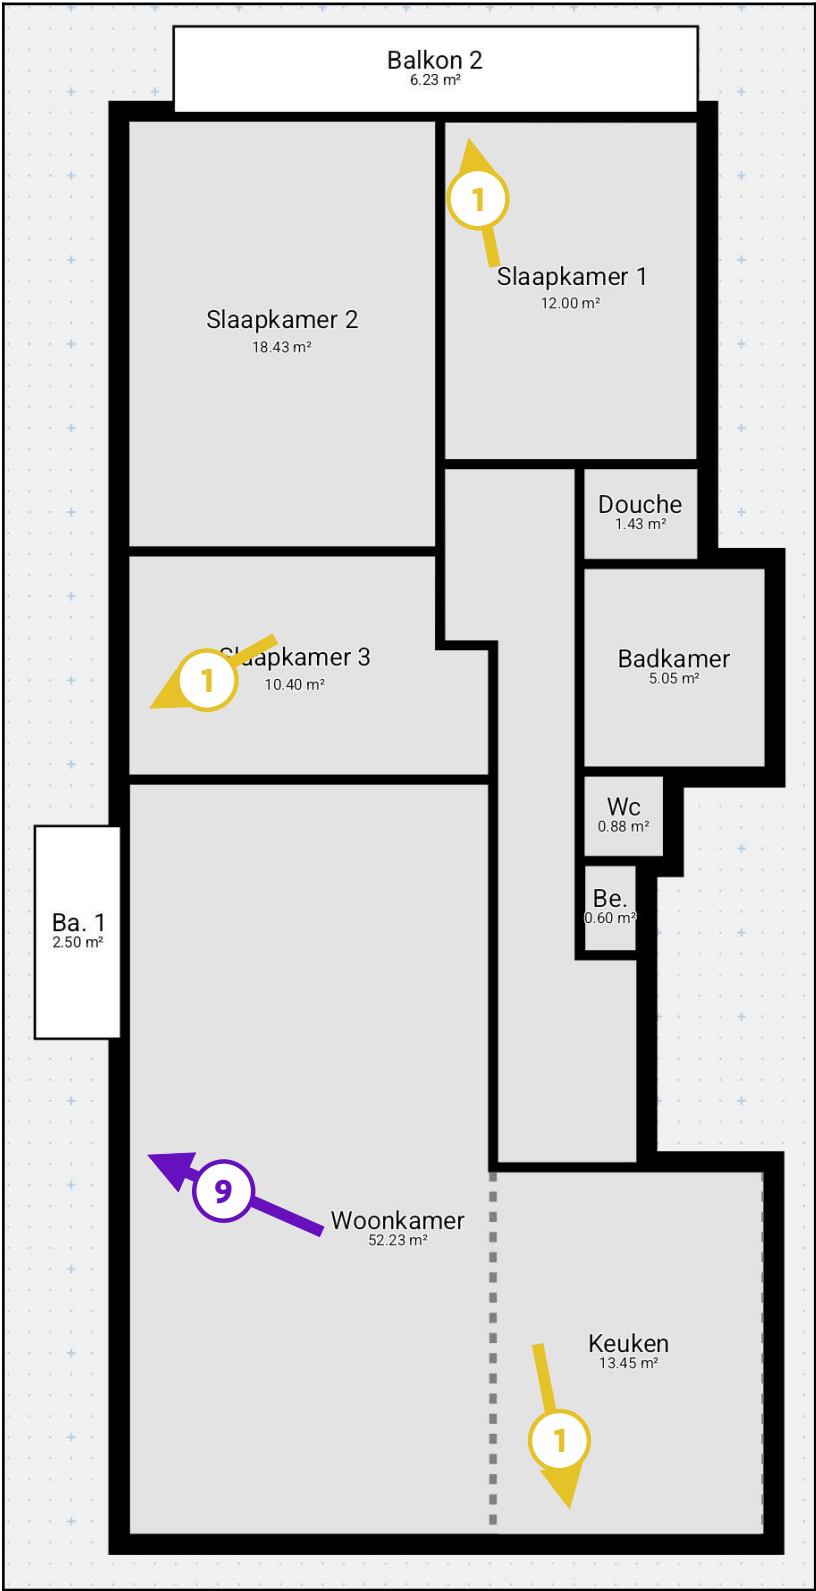
# Plan 1.1: Appartement 402

| 1. Bakeliet oude radiatorknoppen appartement | Asbestmateriaal | Zorgvuldig beheren |
| 9. Rookgaskanaal open haard | Overige ruimte of materiaal | - |

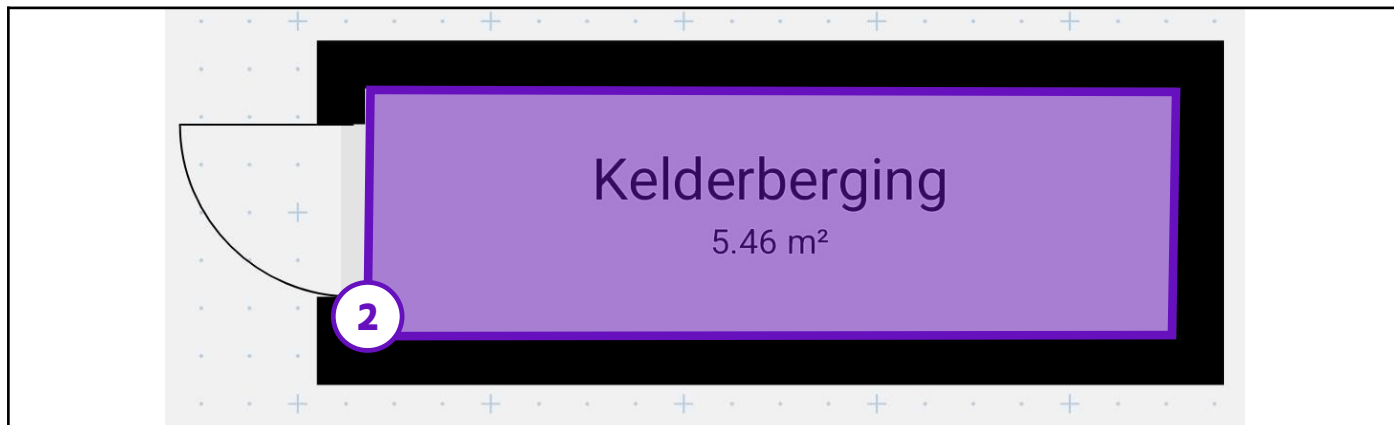
## Plan 1.6: Kelderberging

| Beschrijving | Type | Actie |
|---|---|---|
| 2. Materiaal in opslag kelderberging | Beperking | - |

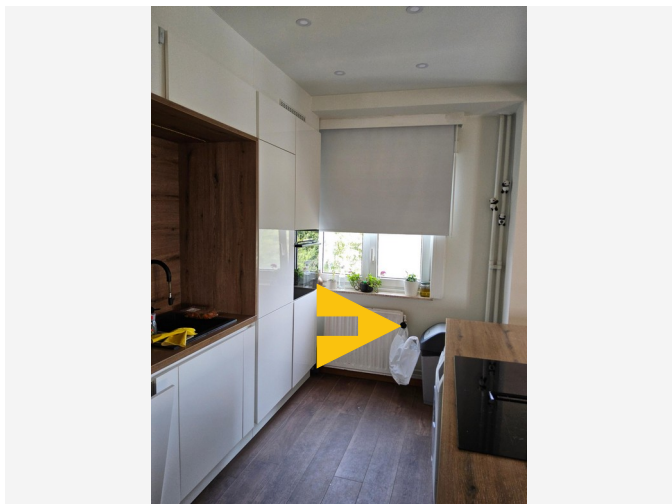
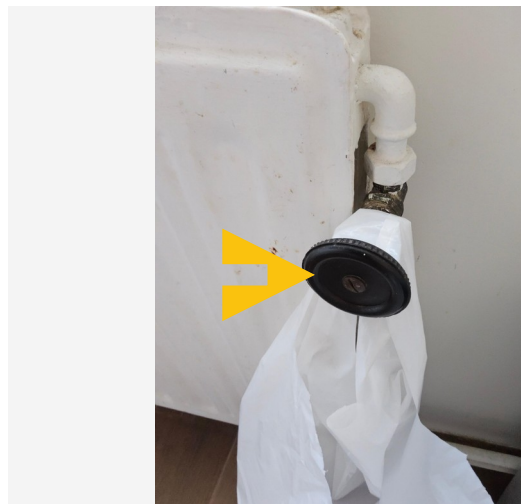
Het asbestmateriaal valt onder de mijlpaal van 2040.

Zorgvuldig beheren

| Eindbeoordeling materiaalrisico | Laag materiaalrisico en/of verlaagde kans op vezelvrijgave |

| Asbestsoort (vezeltype) | Crocidoliet aanwezig |
| Toestand van het materiaal | Onbeschadigd, niet verweerd |

| Beschrijving | Bakeliet oude radiatorknoppen appartement |
| Identificatiemethode | <p>De asbestdeskundige beoordeelt het materiaal als asbestverdacht en dus asbesthoudend, en dit zonder monstername.</p> <p>Motivatie: De monstername brengt andere schade aan dan schade die inherent is aan de monstername.</p> |

- Zorg voor een veilig beheer. Vermijd het beschadigen van het asbestmateriaal. Controleer de toestand jaarlijks op wijzigingen.
- Voer bijkomende staalname(s) uit.

- Eenvoudige handelingen: mag via doe-het-zelf of door werknemer(s) met opleidingsattest eenvoudige handelingen  
Indien het materiaal niet beschadigd geraakt en men stofvorming vermijdt mag dit eventueel door een doe-het-zelf of werknemer(s) met opleidingsattest eenvoudige handelingen verwijderd worden. Dit is enkel mogelijk mits het nemen van de juiste voorzorgsmaatregelen, het gebruik van de nodige PBM's (een aansluitend stofmasker beschermingsklasse FFP3, wegwerphandschoenen, een wegwerpoverall (Cat. III, Type 5 en 6) en afspoelbare schoenen). Verwijder de bakeliet toepassingen voorzichtig met handgereedschap (voorzichtig losschroeven). De asbesthoudende toepassing mag in geen geval met machinaal gereedschap verwijderd worden om het risico op vrijgave van asbestdeeltjes zo veel als mogelijk in te perken. Het afval dient hermetisch afgesloten en dubbel verpakt afgevoerd te worden naar een recyclagepark of kan opgehaald worden door een geregistreerde asbestinzamelaar. Bij verwijdering door een aannemer of erkend asbestverwijderaar staat die zelf in voor het correct afvoeren van het asbestafval.

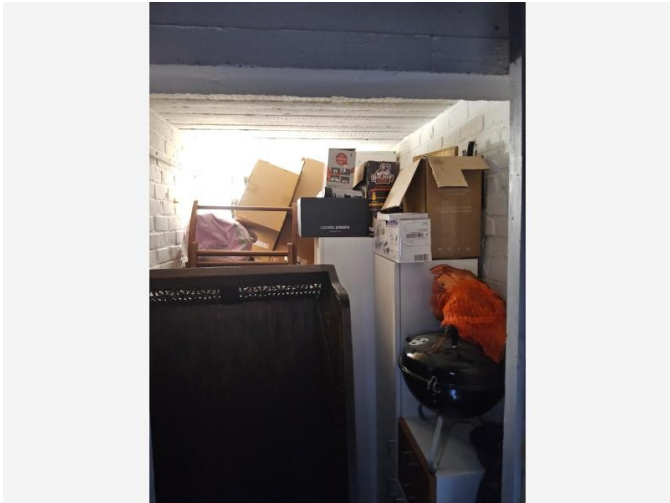
**Reden:** Materiaal in opslag

**Uitleg van de asbestdeskundige:** Zeer veel materiaal in opslag waardoor slechts een zeer beperkte inspectie van deze ruimte mogelijk is. Voor een volledige inspectie dient de ruimte volledig leeggemaakt te worden. Gezien de omvang en de aard (veel, grote en zware spullen) wordt dit gezien als een middellange termijn onderzoeksbeperking.

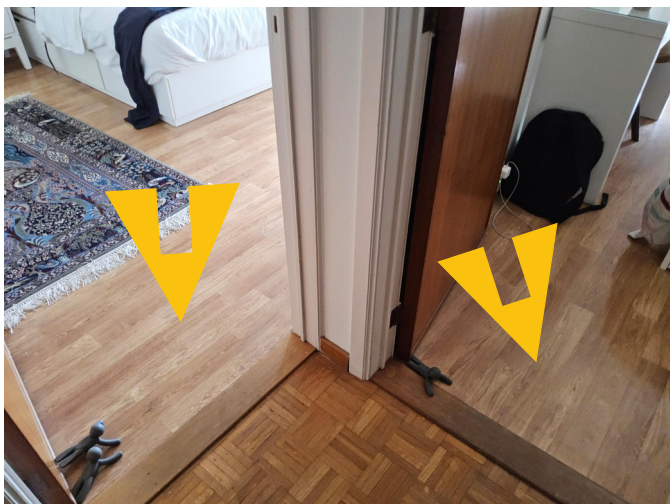
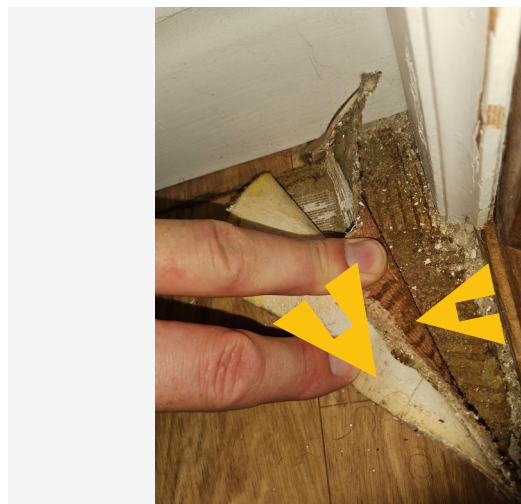
Bovenste laag: soepel niet-asbestverdacht vloerzeil zonder asbestverdachte onderlaag. Onderliggende laag: oud vloerzeil met een onderlaag uit koorden. Beide vloerzeilen zijn niet asbestverdacht. Geen verder onderzoek van de onderliggende lagen mogelijk binnen het kader van het niet-destructief onderzoek.

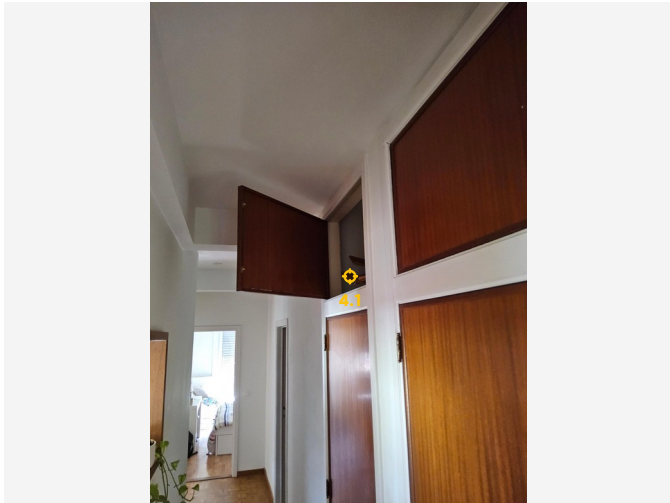
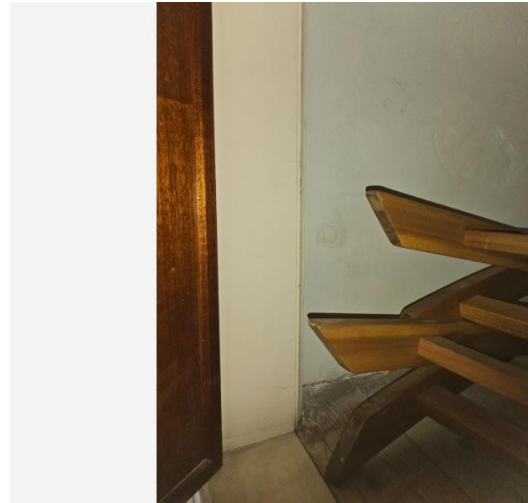
## Fiche 4: Pleisterwerk binnenmuren appartement

Geen asbest

| # | Type | Referentie | Resultaat |
|---|---|---|---|
| 4.1 | Mengmonster | 1.1 | Geen asbest |

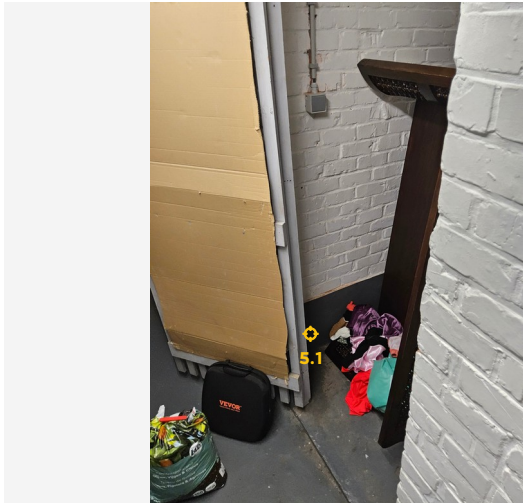
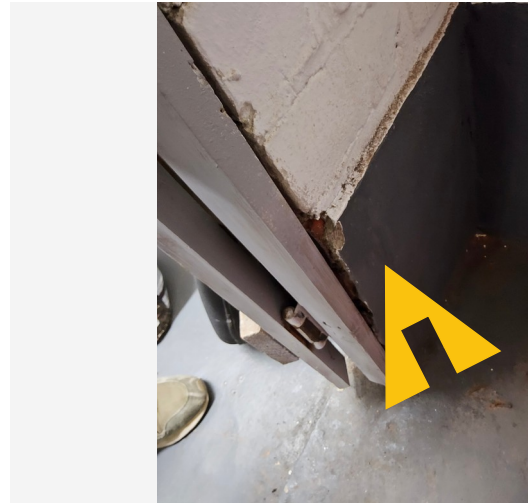
Geen asbest

| # | Type | Referentie | Resultaat |
|---|---|---|---|
| 5.1 | Mengmonster | 1.2 | Geen asbest |

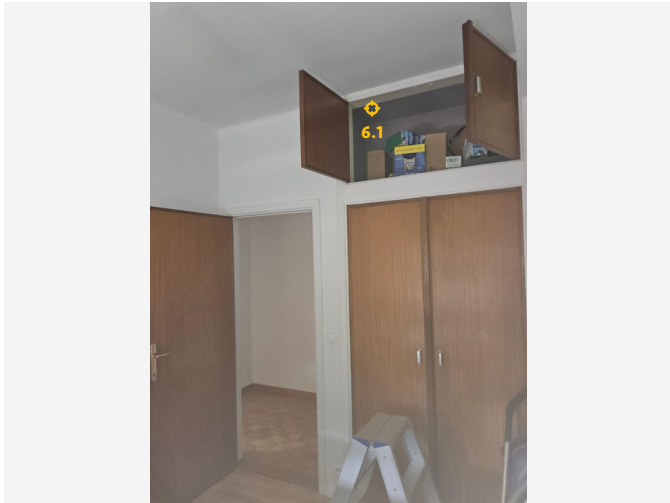
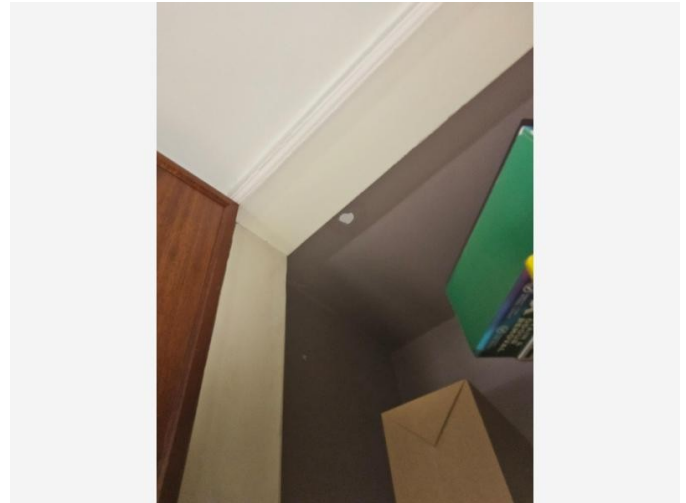
## Fiche 6: Pleisterwerk plafonds appartement

Geen asbest

| # | Type | Referentie | Resultaat |
|---|---|---|---|
| 6.1 | Mengmonster | 2.1 | Geen asbest |

| Opmerking | Het appartement beschikt niet over een privatieve trappenhal en stookplaats. De plafonds in de natte ruimtes werden afgewerkt met niet-asbestverdachte gipskartonplaten. |

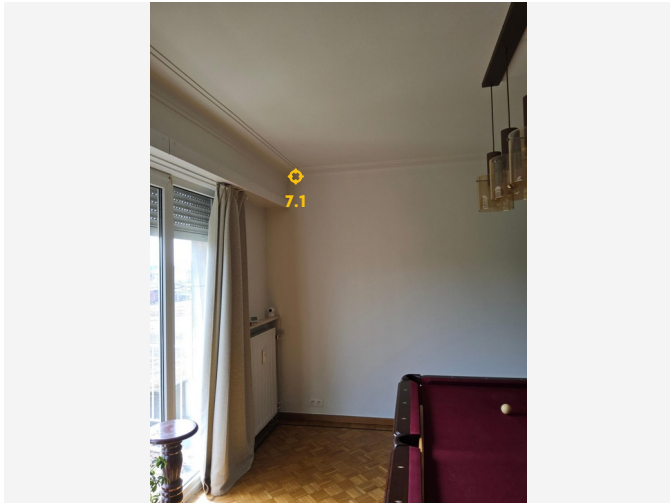
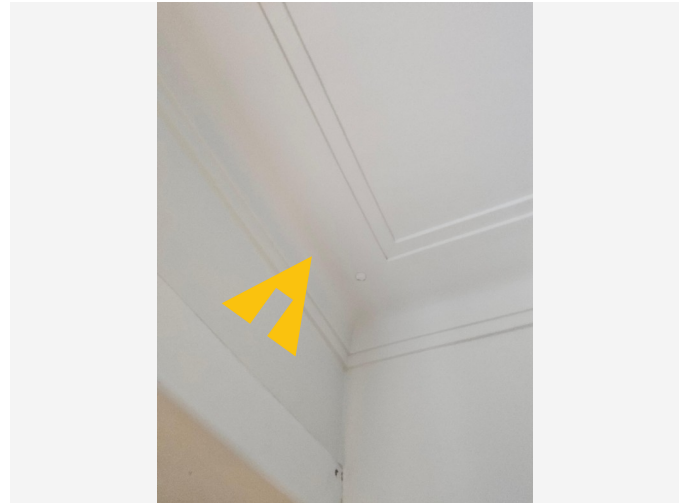
## Fiche 7: Kroonlijsten woonkamer

Geen asbest

| # | Type | Referentie | Resultaat |
|---|---|---|---|
| 7.1 | Puntmonster | 2.2 | Geen asbest |

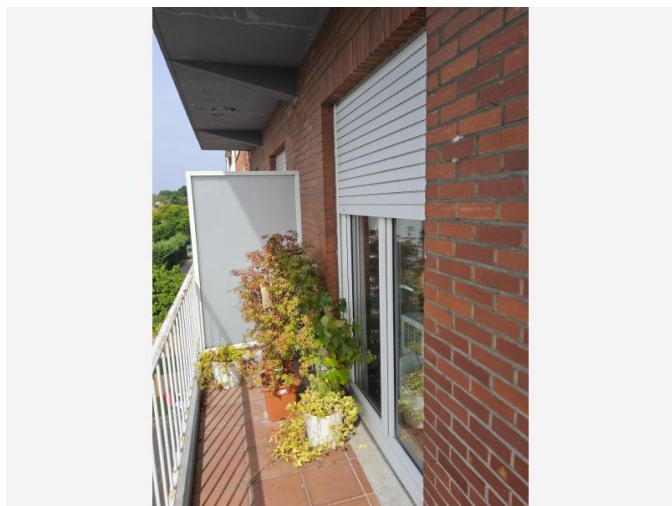
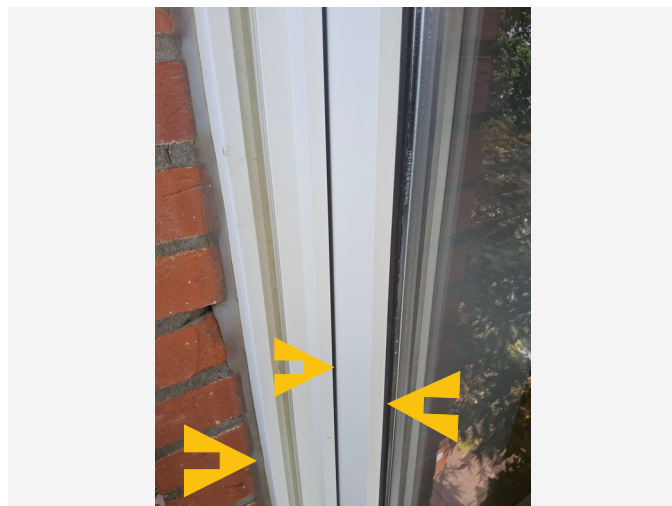
### Fiche 8: Afdichtingsmateriaal in en rond buitenschrijnwerk appartement

| Beschrijving | Notitie | Terug te vinden op plannen |
|---|---|---|
| Fiche 8: Afdichtingsmateriaal in en rond buitenschrijnwerk appartement | Soepele silicone en rubber | - |

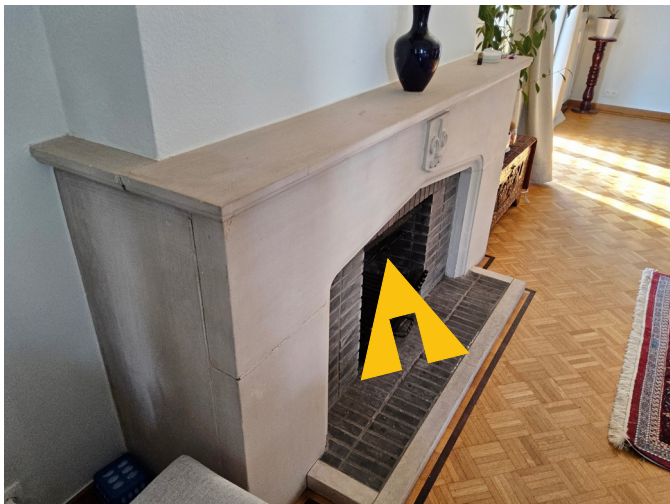
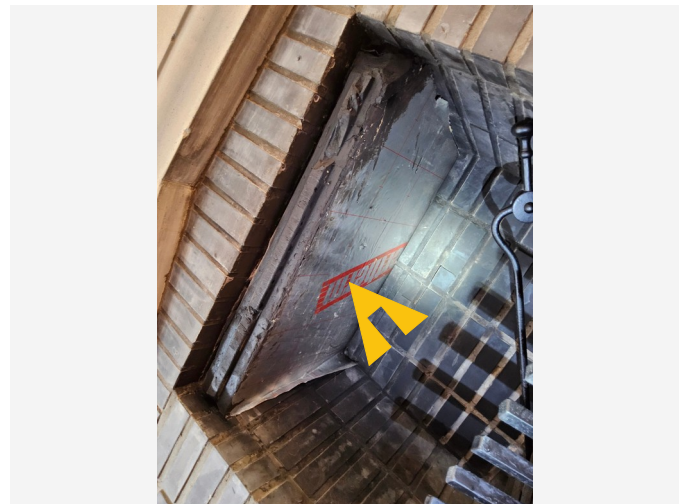
### Fiche 9: Rookgaskanaal open haard

| Beschrijving | Notitie | Terug te vinden op plannen |
|---|---|---|
| Fiche 9: Rookgaskanaal open haard | Het rookgaskanaal is permanent afgeschermd met isolatiemateriaal en kan niet worden onderzocht binnen de bepalingen van het niet-destructief onderzoek. | Plan 1.1: Appartement 402 |

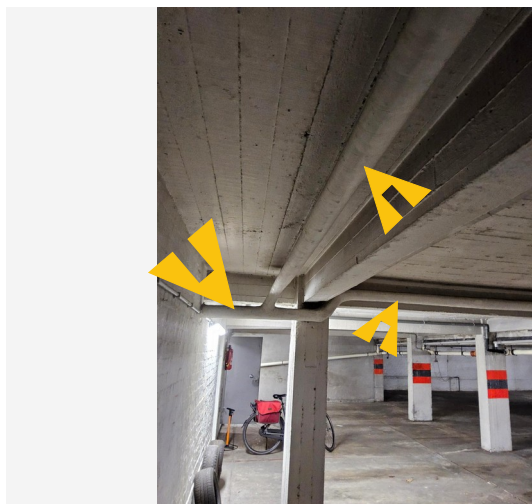
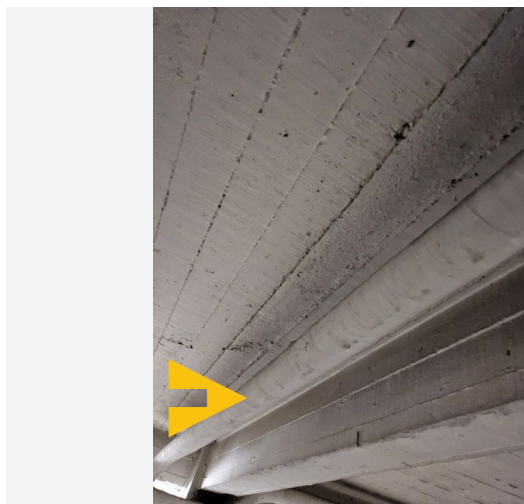
### Fiche 10: Leidingisolatie

| Beschrijving | Notitie | Terug te vinden op plannen |
|---|---|---|
| Fiche 10: Leidingisolatie | Deze asbestverdachte leidingisolatie staat beschreven in het asbestattest gemeenschappelijke delen (de leidingisolatie is eigendom van de VME). Bekijk dit attest voor meer info. | - |
