# Asbestinventarisatattest

Rodekruislaan 5/3, 2600 Antwerpen

Attestnummer : 20260723-000161.000

**Asbestveilig** (maar niet asbestvrij)

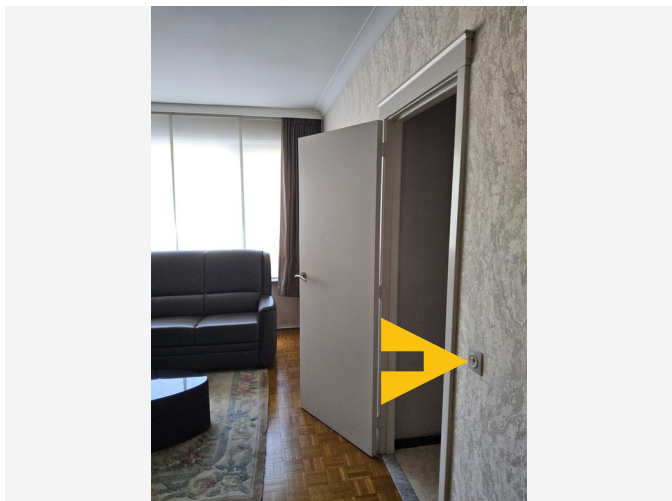
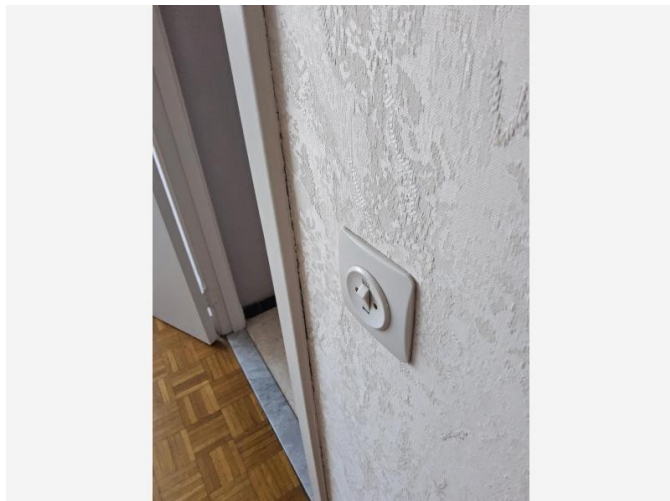
# Fiche 1: Bakeliet oude elektrische installaties appartement

| Eindbeoordeling materiaalrisico | Laag materiaalrisico en/of verlaagde kans op vezelvrijgave |

| Asbestsoort (vezeltype) | Crocidoliet aanwezig |
| Toestand van het materiaal | Onbeschadigd, niet verweerd |

- Zorg voor een veilig beheer. Vermijd het beschadigen van het asbestmateriaal. Controleer de toestand jaarlijks op wijzigingen.
- Voer bijkomende staalname(s) uit.

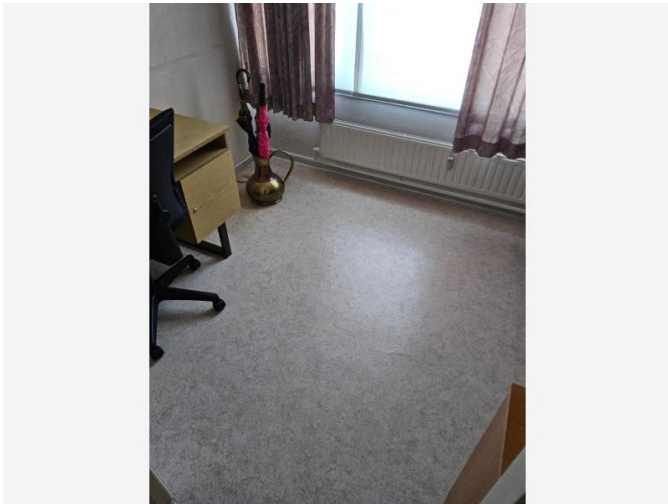
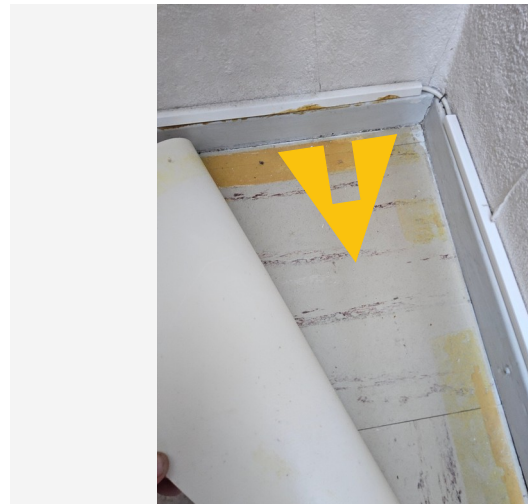
## Fiche 2: Vinyltegels berging gang en slaapkamers appartement - type 1

| Eindbeoordeling materiaalrisico | Zeer laag materiaalrisico en/of zeer lage kans op vezelvrijgave |

| Asbestsoort (vezeltype) | Alleen chrysotiel aanwezig |
| Toestand van het materiaal | Onbeschadigd, niet verweerd |

- Zorg voor een veilig beheer. Vermijd het beschadigen van het asbestmateriaal. Controleer de toestand jaarlijks op wijzigingen.

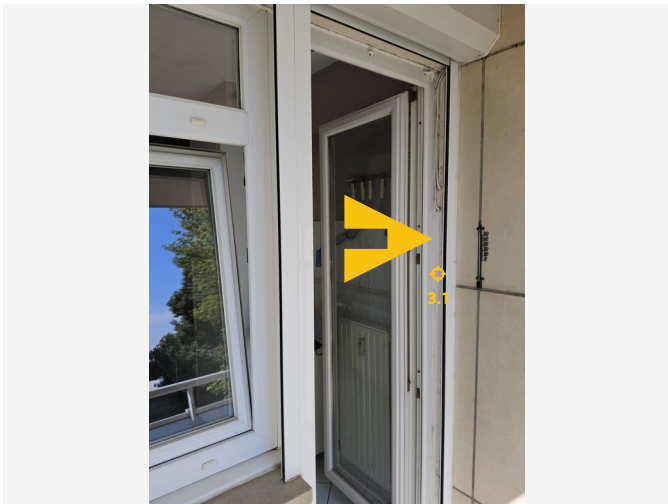
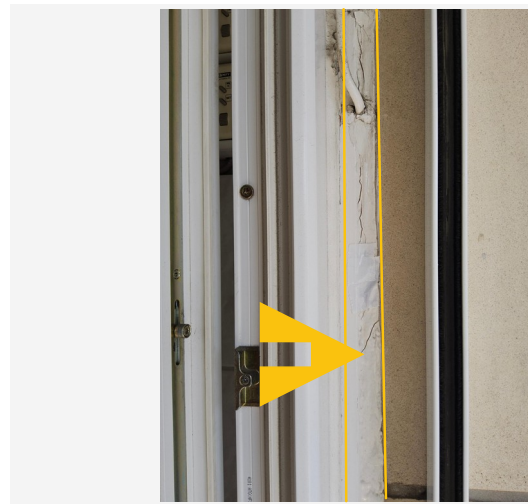
| Eindbeoordeling materiaalrisico | Laag materiaalrisico en/of verlaagde kans op vezelvrijgave |

| Toestand van het materiaal | Licht beschadigd, licht verweerd. Intacte calciumsilicaatplaat of materiaal met categorie 3-gebondenheid |

| # | Type | Referentie | Resultaat |
|---|---|---|---|
| 3.1 | Puntmonster | 4.1 | Chrysotiel |

- Zorg voor een veilig beheer. Vermijd het beschadigen van het asbestmateriaal. Controleer de toestand jaarlijks op wijzigingen.

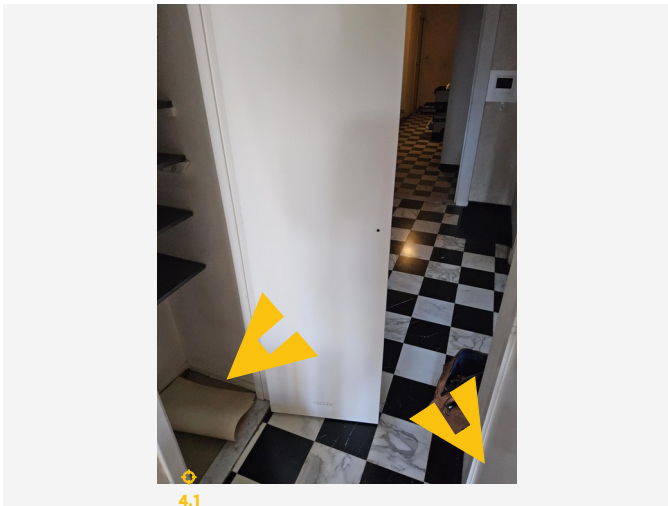
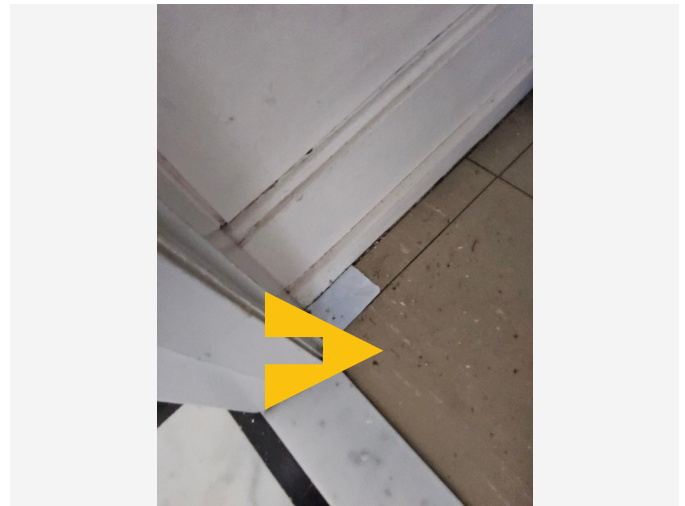
| Eindbeoordeling materiaalisico | Zeer laag materiaalisico en/of zeer lage kans op vezelvrijgave |

- Zorg voor een veilig beheer. Vermijd het beschadigen van het asbestmateriaal. Controleer de toestand jaarlijks op wijzigingen.

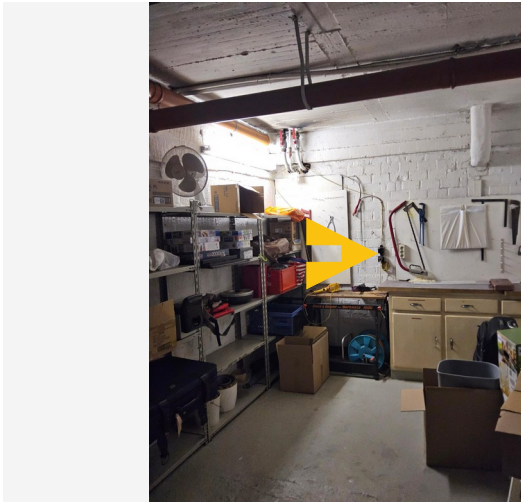
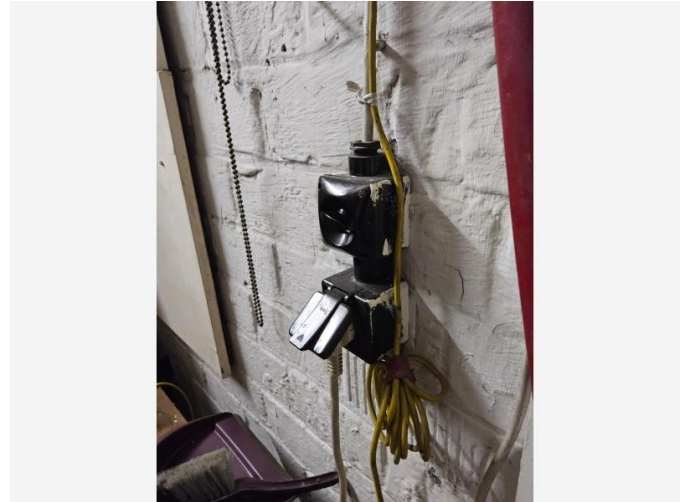
# Fiche 5: Bakeliet lichtschakelaar en stopcontact garagebox

| Identificatiemethode | <p>De asbestdeskundige beoordeelt het materiaal als asbestverdacht en dus asbesthoudend, en dit zonder monstername.</p> <p>Motivatie: De monstername brengt andere schade aan dan schade die inherent is aan de monstername.</p> |

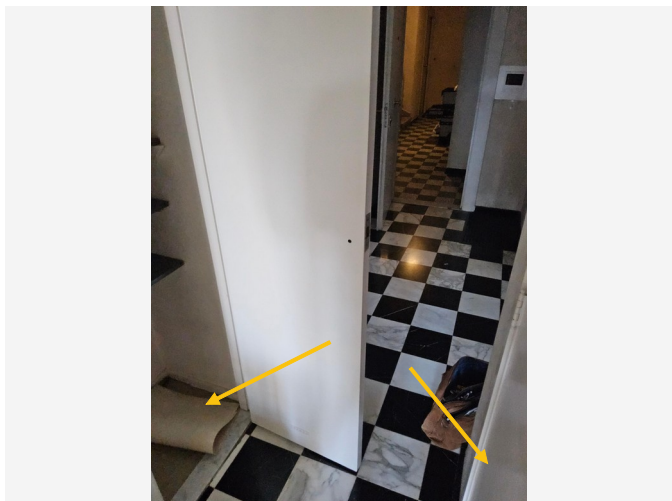
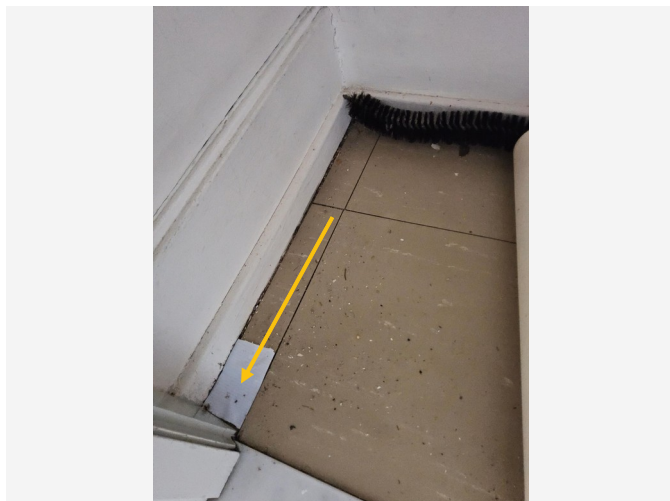
## Fiche 6: Zwarte lijmlaag onder vinyltegels appartement

| Opmerking | Bemonsterd in appartement met busnummer 15. |

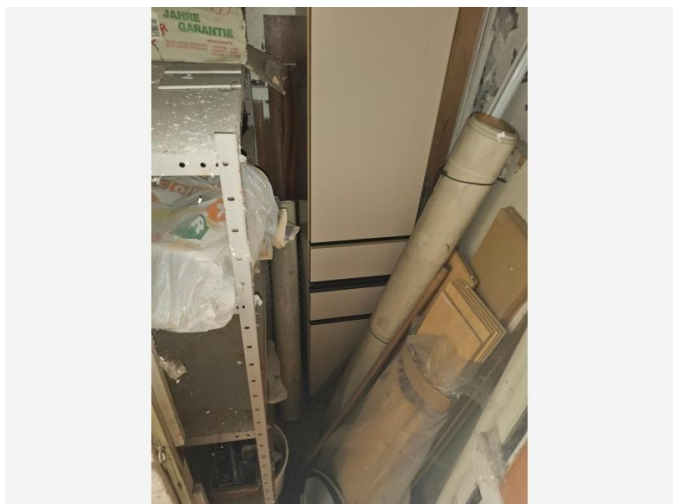
*Situeringsfoto*

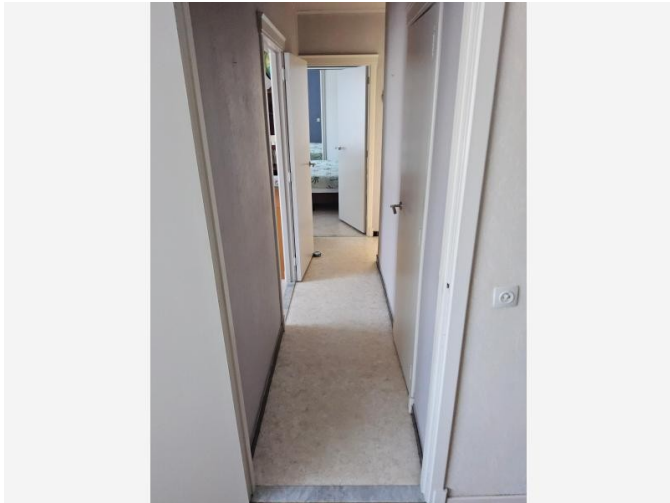
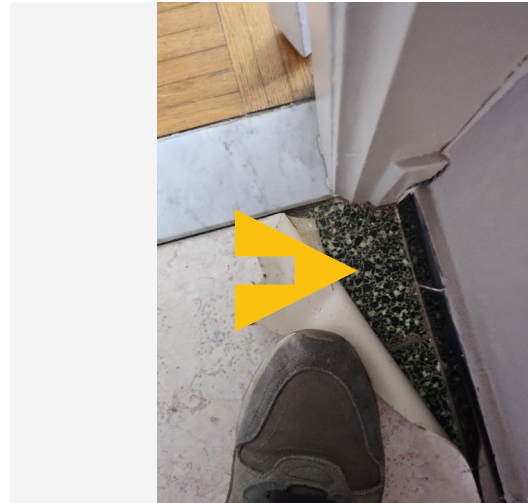
| Basis voor advies | De asbestdeskundige beoordeelt het materiaal als niet-asbestverdacht. |

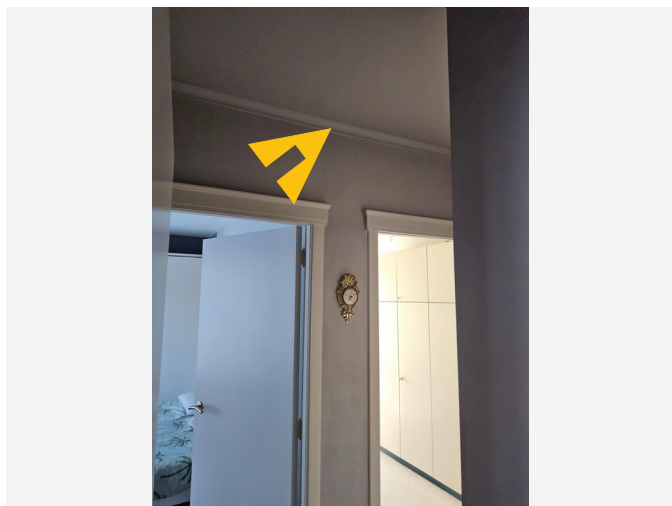
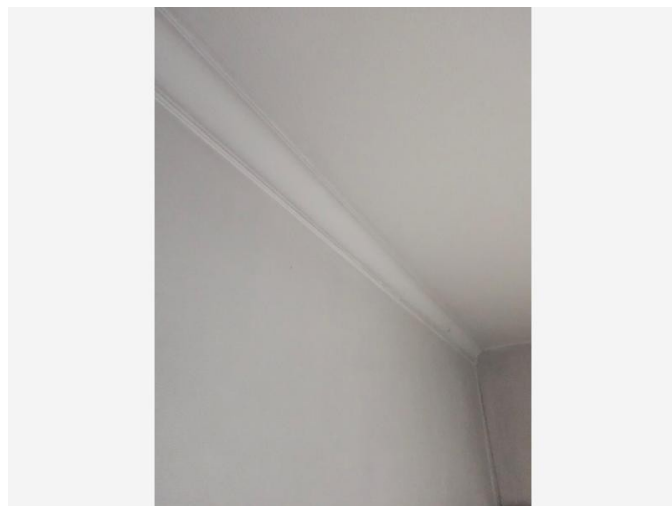
| Basis voor advies | De asbestdeskundige beoordeelt het materiaal als niet-asbestverdacht. |

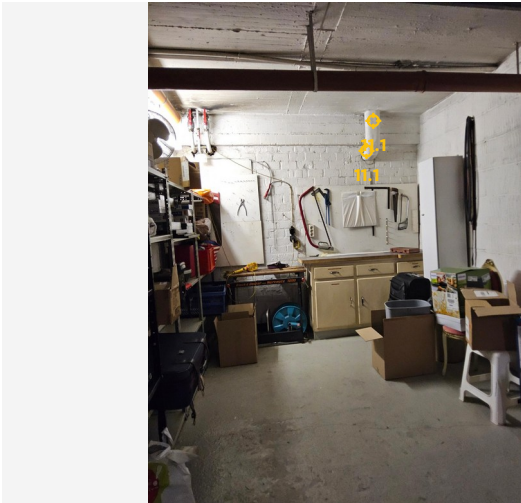
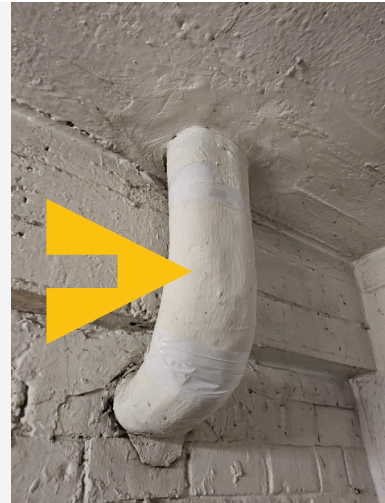
## Fiche 11: Leidingisolatie garagebox

| Opmerking | Één bocht van ongeveer 1m lang. Slechts 1 mengstaal mogelijk. |

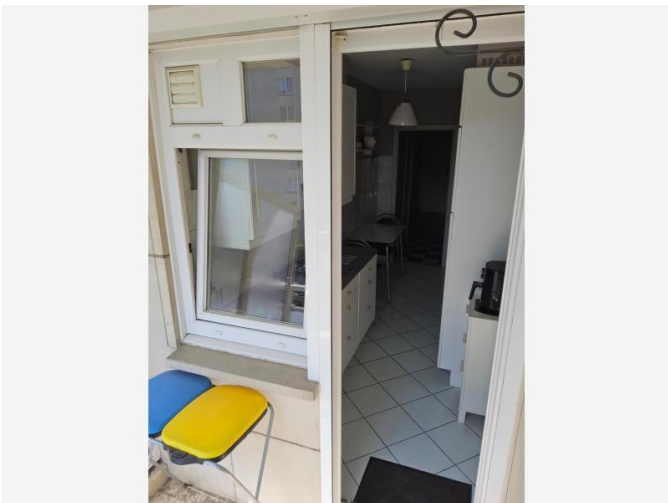
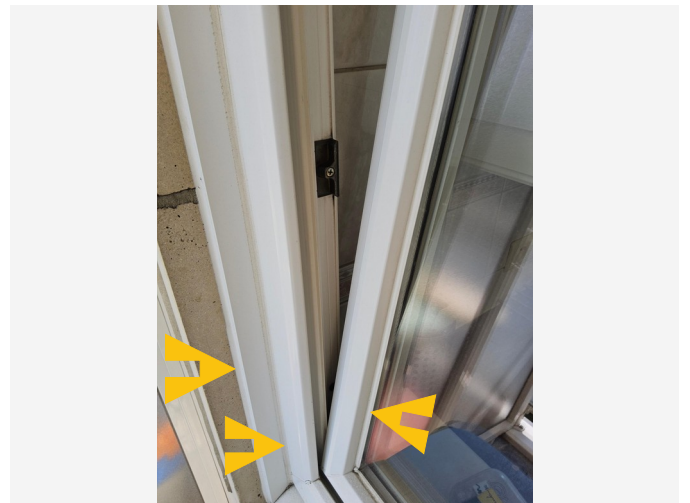
## Fiche 16: Afdichtingsmateriaal in en rond buitenschrijnwerk appartement

| Beschrijving | Notitie | Terug te vinden op plannen |
|---|---|---|
| Fiche 16: Afdichtingsmateriaal in en rond buitenschrijnwerk appartement | Soepele silicone en rubber. | - |
