# Asbestinventarisatetest

Fruithoflaan 98/7, 2600 Antwerpen

Attestnummer : 20260712-000145.000

**Asbestveilig** (maar niet asbestvrij)

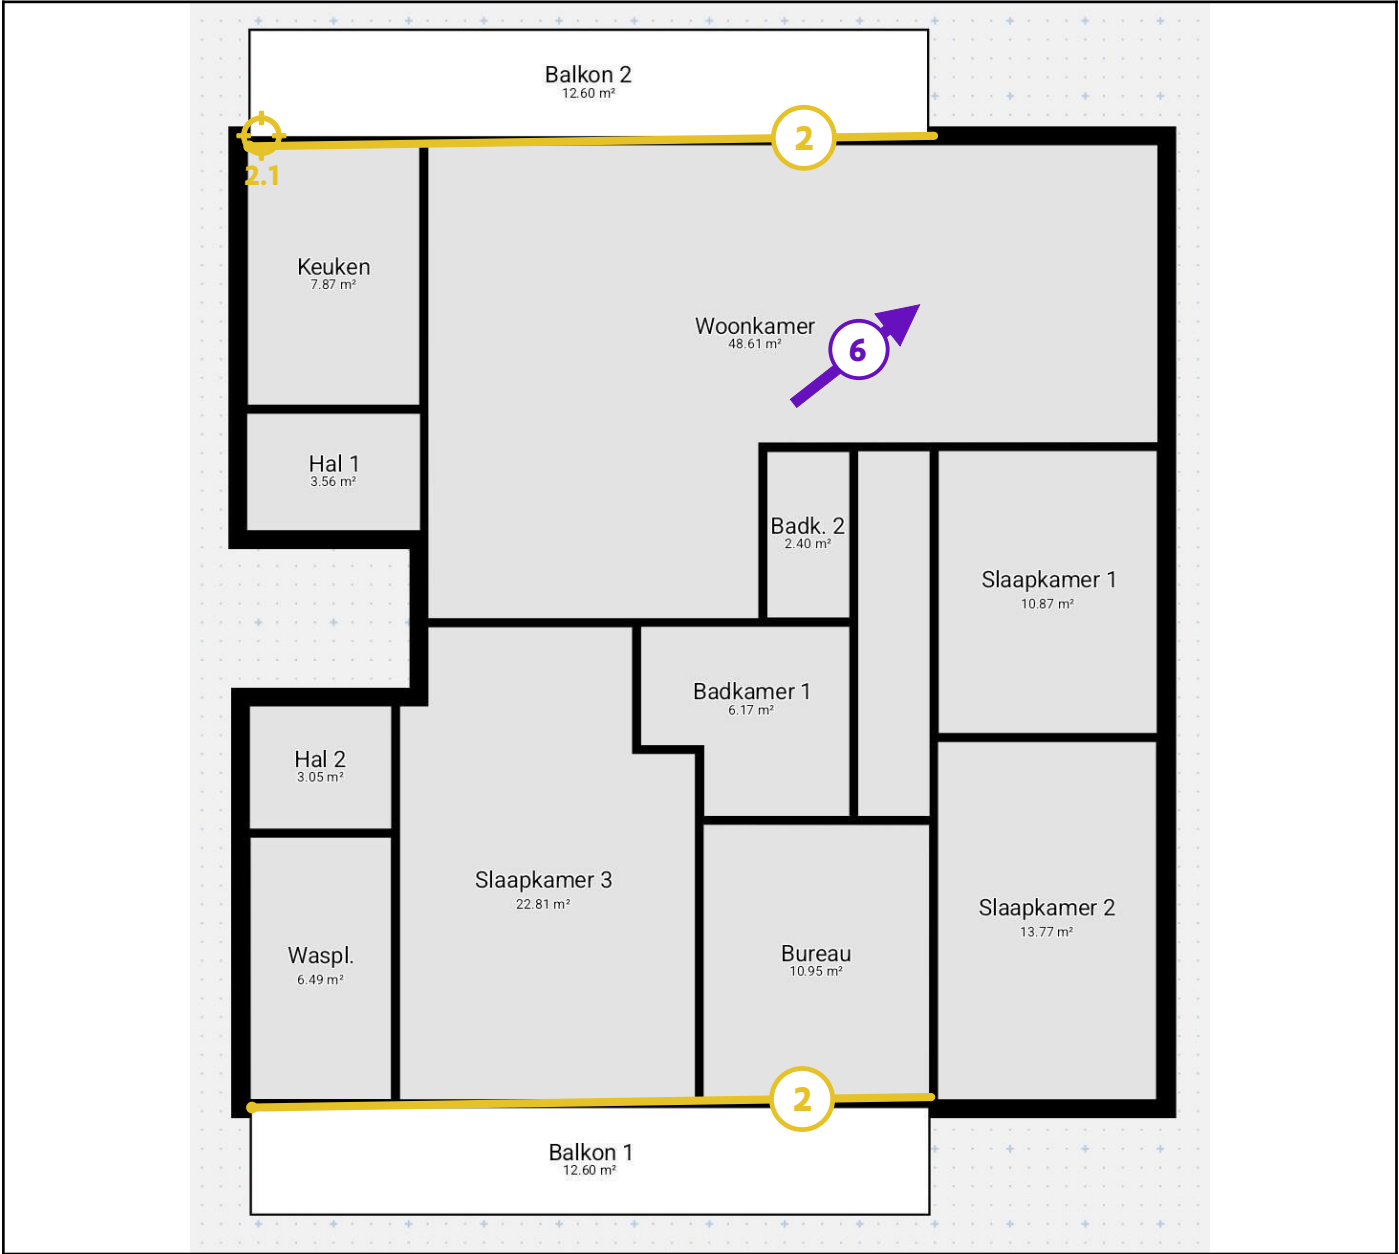
# Plan 1.2: Appartement bus 7

| Beschrijving | Type | Actie |
|---|---|---|
| 2. Afdichtingsmateriaal tussen buitenschrijnwerk en buitengevels app. | Asbestmateriaal | Zorgvuldig beheren |

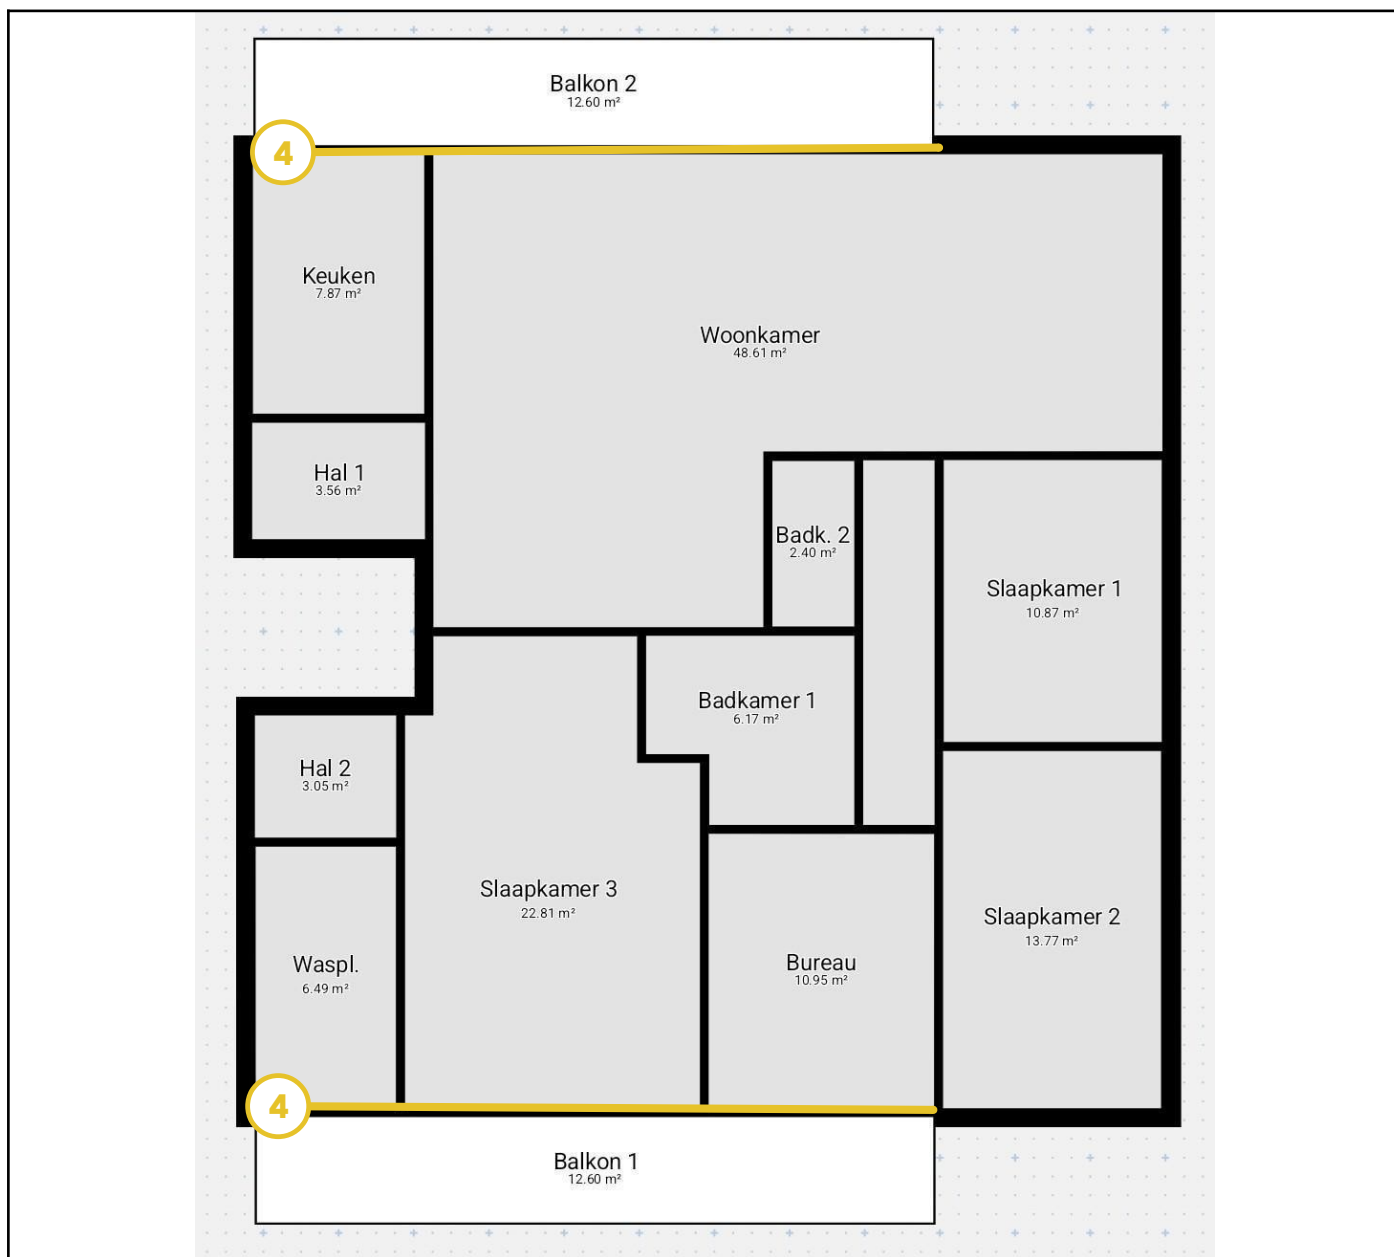
## Plan 1.3: Appartement bus 7

| Beschrijving | Type | Actie |
|---|---|---|
| 4. Invulpanelen buitenschrijnwerk appartement | Asbestmateriaal | Zorgvuldig beheren |

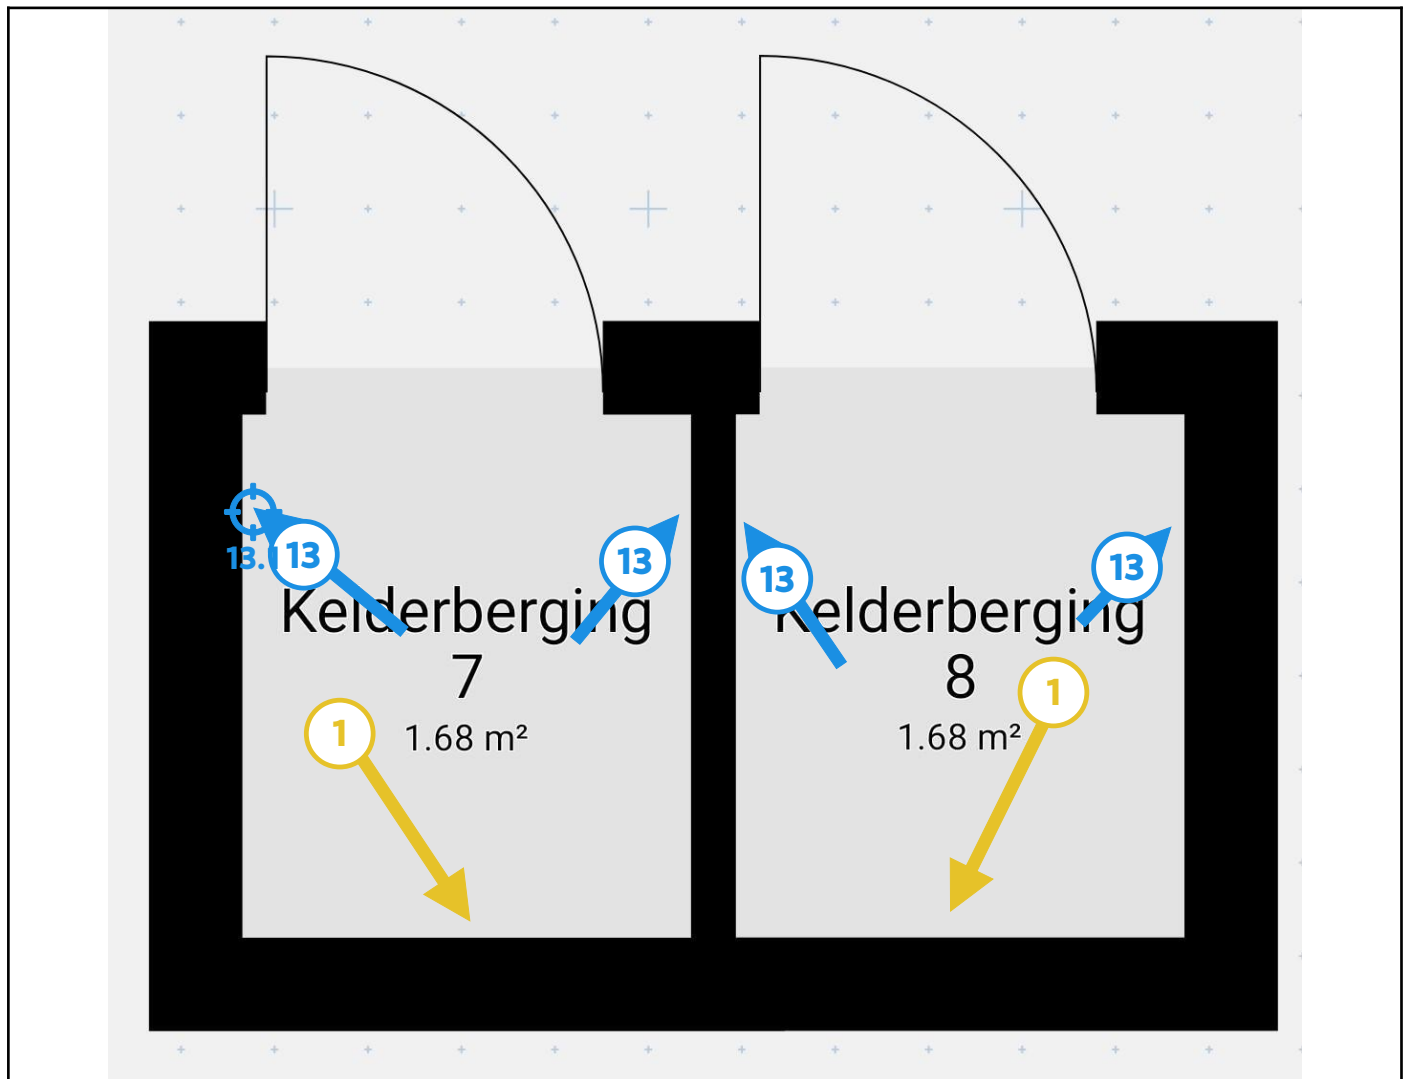
## Plan 1.7: Kelderberging 7 en 8

| Beschrijving | Type | Actie |
|---|---|---|
| 1. Bakeliet lichtpunt kelderbergingen | Asbestmateriaal | Zorgvuldig beheren |

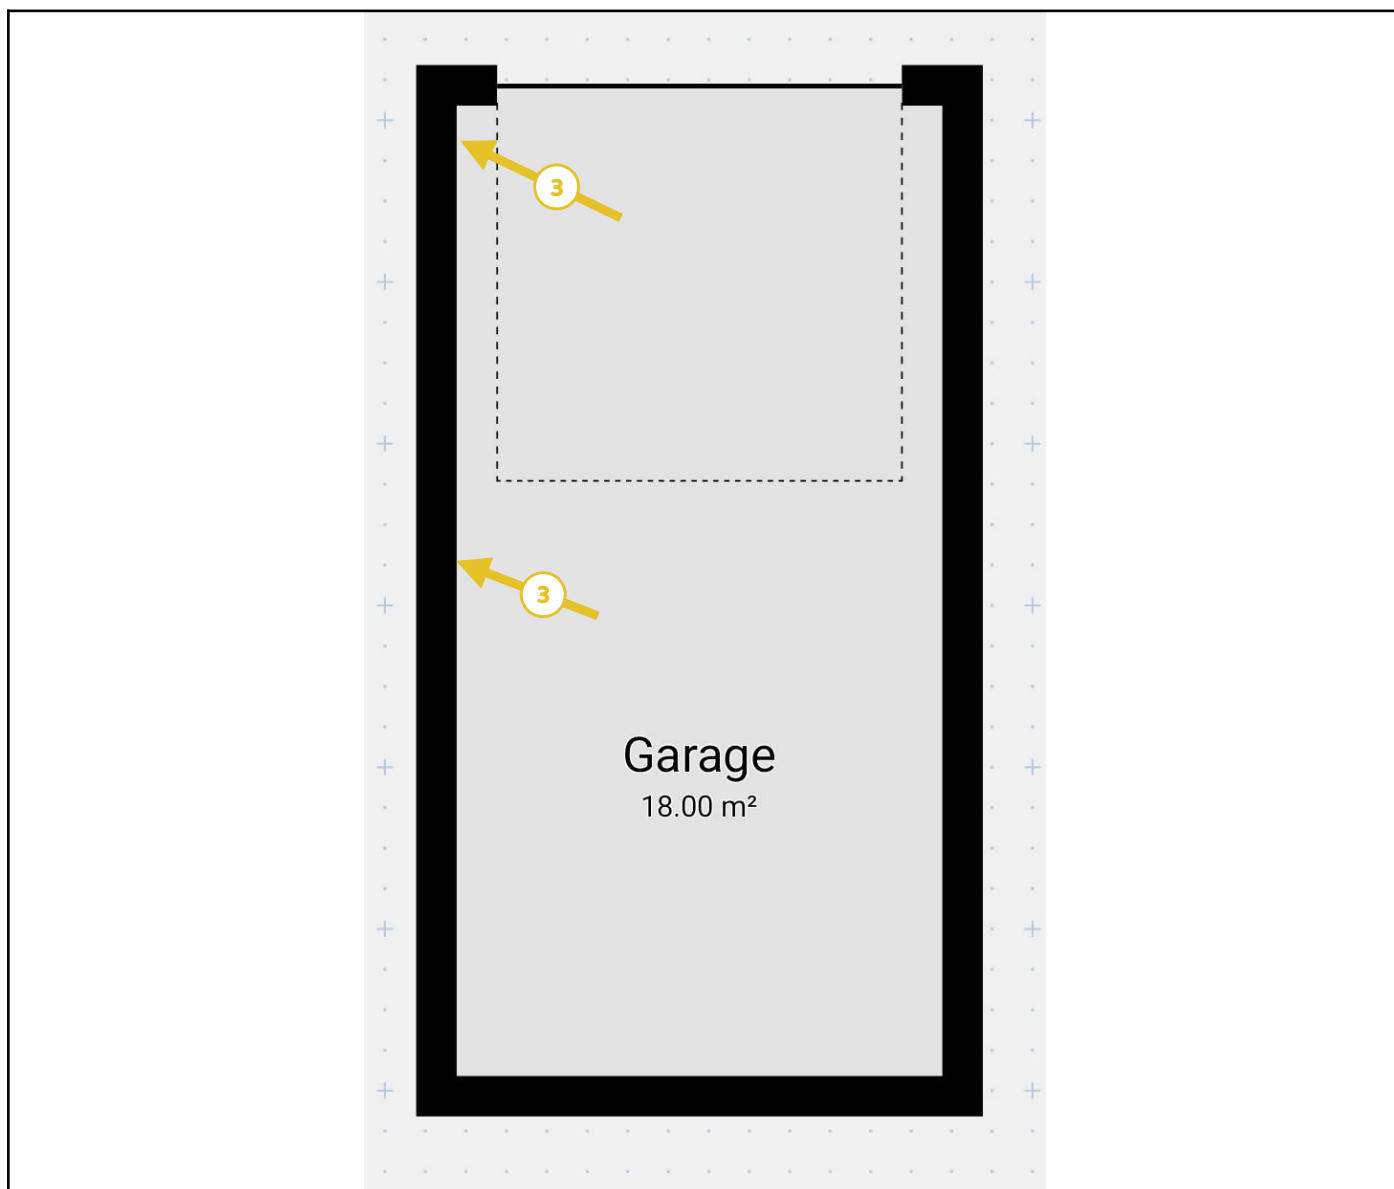
## Plan 1.8: Garagebox 22

| Beschrijving | Type | Actie |
|---|---|---|
| 3. Bakeliet lichtschakelaar met stopcontact en lichtpunt garagebox | Asbestmateriaal | Zorgvuldig beheren |

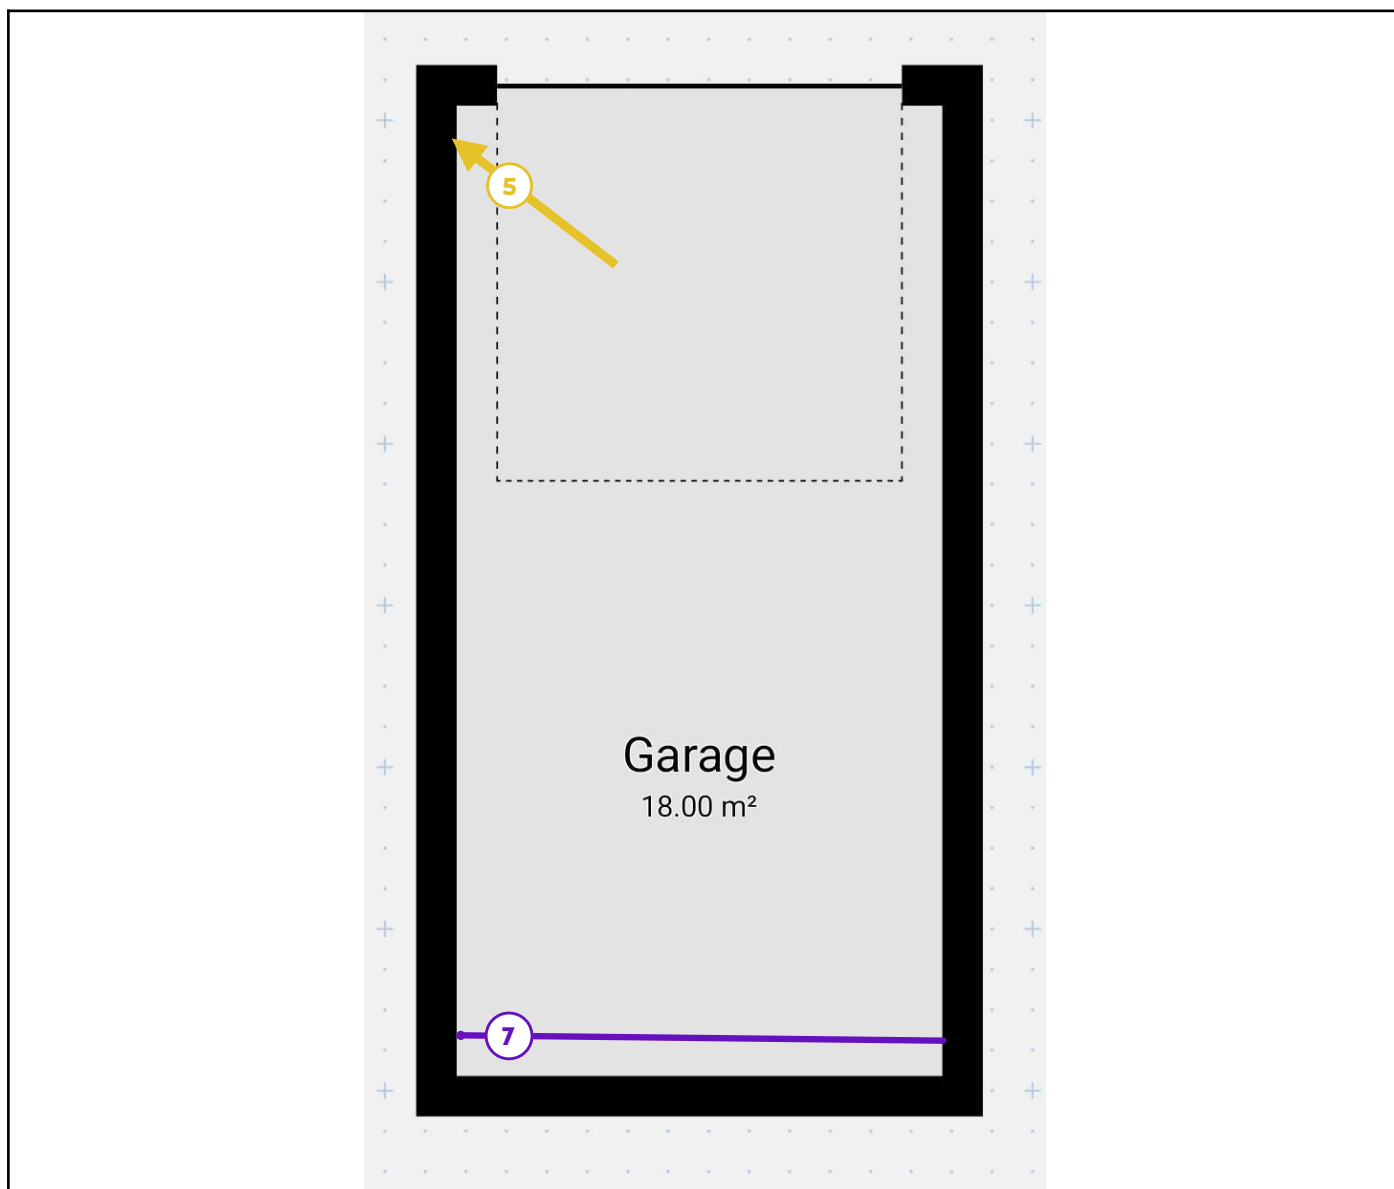
## Plan 1.9: Garagebox 22

| Beschrijving | Type | Actie |
|---|---|---|
| 5. Restant koker garagebox | Asbestmateriaal | Zorgvuldig beheren |

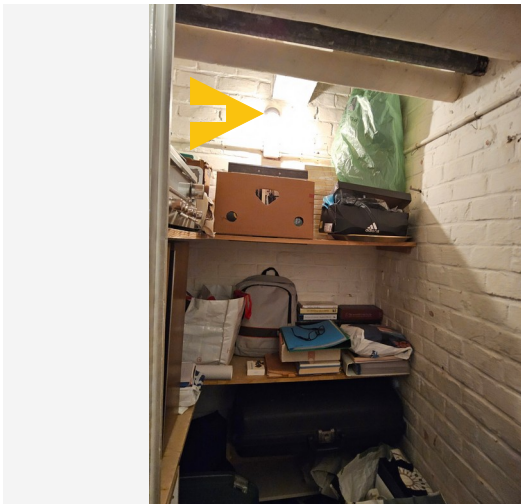
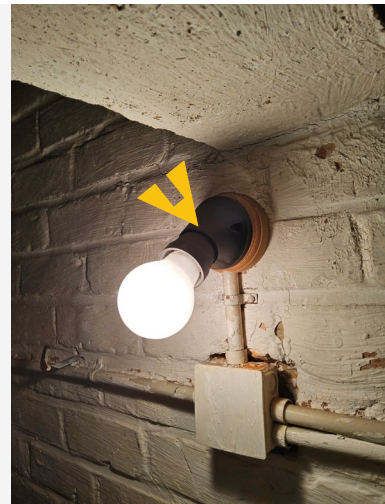
Het asbestmateriaal valt onder de mijlpaal van 2040.

Zorgvuldig beheren

| Eindbeoordeling materiaalrisico | Laag materiaalrisico en/of verlaagde kans op vezelvrijgave |

| Asbestsoort (vezeltype) | Crocidoliet aanwezig |
| Toestand van het materiaal | Onbeschadigd, niet verweerd |

| Beschrijving | Bakeliet lichtpunt kelderbergingen |

- Zorg voor een veilig beheer. Vermijd het beschadigen van het asbestmateriaal. Controleer de toestand jaarlijks op wijzigingen.
- Voer bijkomende staalname(s) uit.

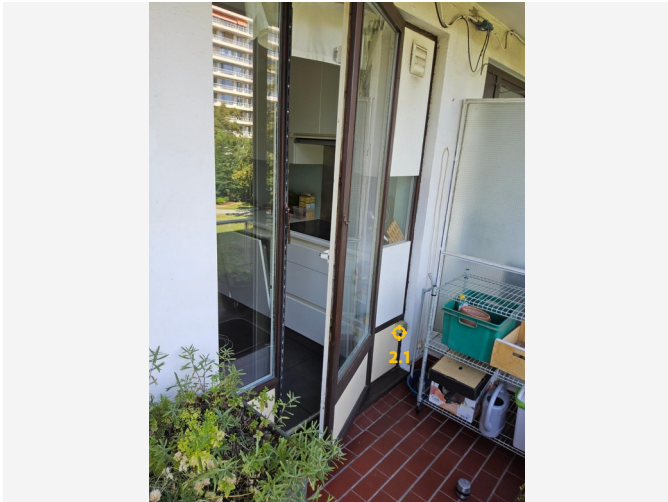
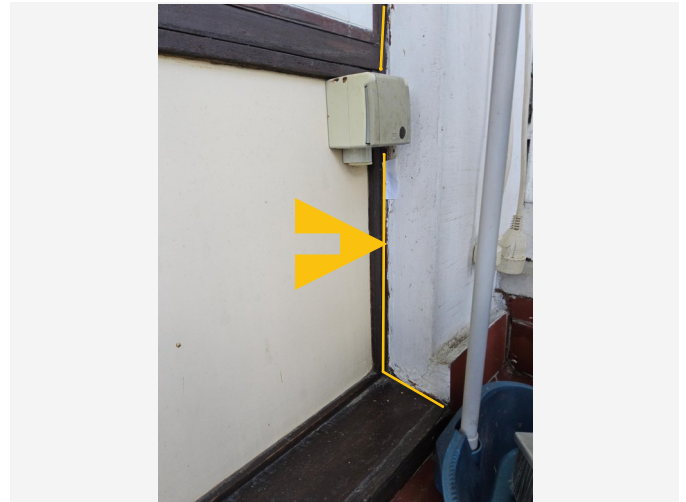
## Fiche 2: Afdichtingsmateriaal tussen buitenschrijnwerk en buitengevels app.

Het asbestmateriaal valt onder de mijlpaal van 2040.

Zorgvuldig beheren

| Eindbeoordeling materiaalrisico | Laag materiaalrisico en/of verlaagde kans op vezelvrijgave |

| Asbestsoort (vezeltype) | Alleen chrysotiel aanwezig |
| Toestand van het materiaal | Licht beschadigd, licht verweerd. Intacte calciumsilicaatplaat of materiaal met categorie 3-gebondenheid |

| # | Type | Referentie | Resultaat |
|---|---|---|---|
| 2.1 | Puntmonster | 5.1 | Chrysotiel |

- Zorg voor een veilig beheer. Vermijd het beschadigen van het asbestmateriaal. Controleer de toestand jaarlijks op wijzigingen.

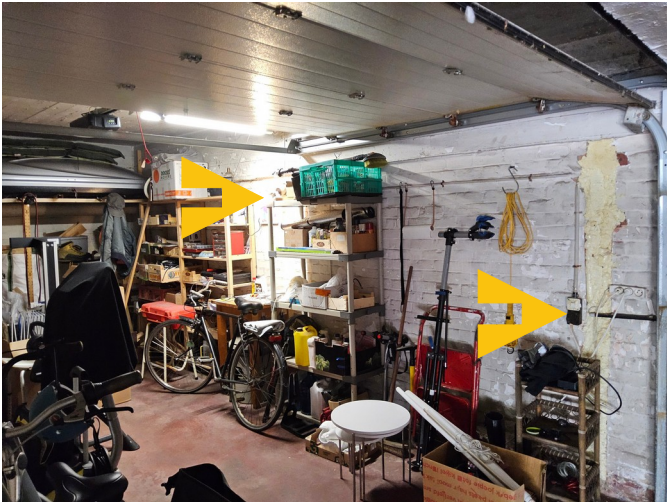
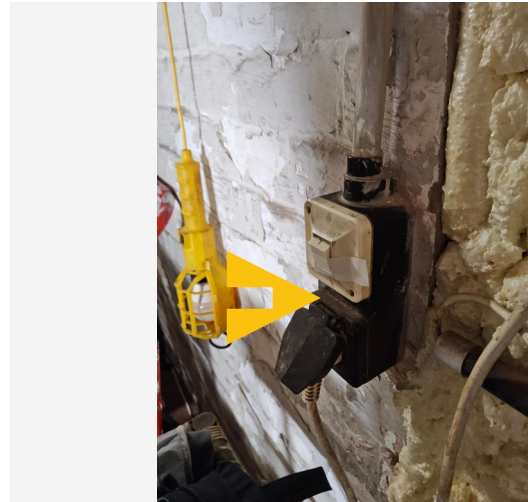
## Fiche 3: Bakeliet lichtschakelaar met stopcontact en lichtpunt garagebox

Het asbestmateriaal valt onder de mijlpaal van 2040.

Zorgvuldig beheren

| Eindbeoordeling materiaalrisico | Laag materiaalrisico en/of verlaagde kans op vezelvrijgave |

| Asbestsoort (vezeltype) | Crocidoliet aanwezig |
| Toestand van het materiaal | Onbeschadigd, niet verweerd |

- Zorg voor een veilig beheer. Vermijd het beschadigen van het asbestmateriaal. Controleer de toestand jaarlijks op wijzigingen.
- Voer bijkomende staalname(s) uit.

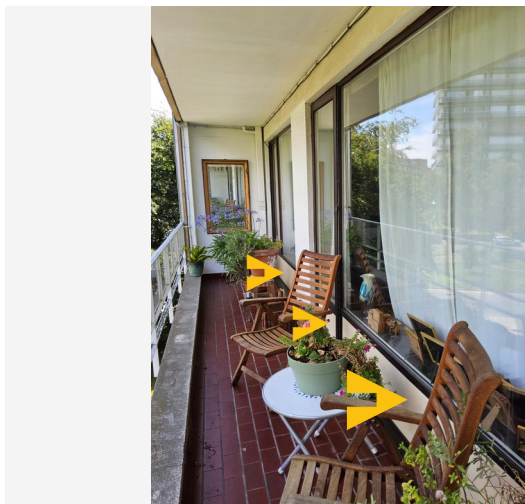
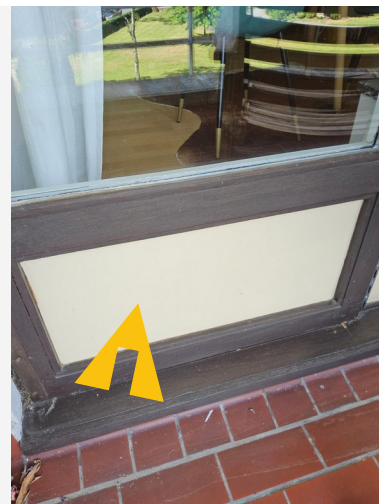
Het asbestmateriaal valt onder de mijlpaal van 2040.

Zorgvuldig beheren

- Zorg voor een veilig beheer. Vermijd het beschadigen van het asbestmateriaal. Controleer de toestand jaarlijks op wijzigingen.
- Voer bijkomende staalname(s) uit.

De Glasal platen dienen voorzichtig uit het frame verwijderd te worden. Hiervoor mag enkel handgereedschap gebruikt worden en dient (een deel van) de omlijsting mogelijks ontmanteld te worden. Het afval dient hermetisch afgesloten en dubbel verpakt afgevoerd te worden naar een recyclagepark of kan

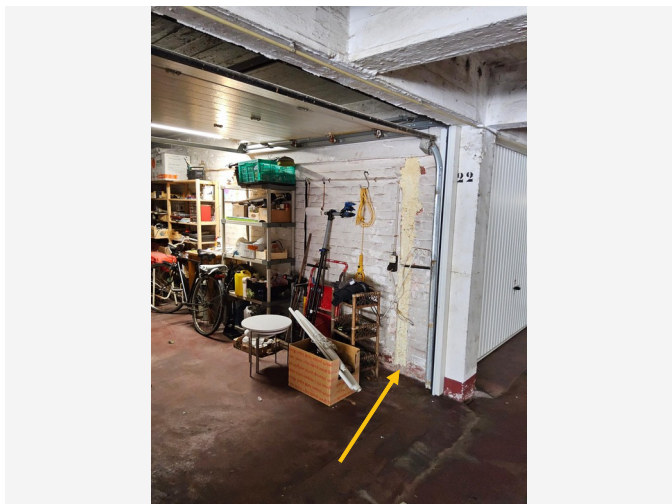
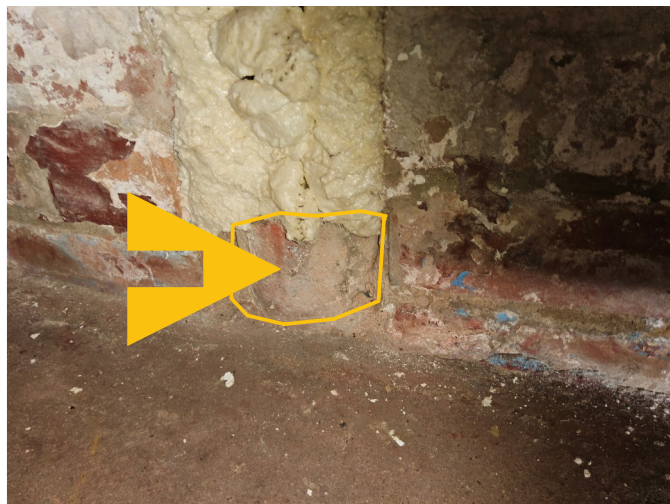
| Opmerking | Omvang niet vast te stellen binnen het kader van het niet-destructief onderzoek. |

- Eenvoudige handelingen: mag via doe-het-zelf of door werknemer(s) met opleidingsattest eenvoudige handelingen  
Indien het materiaal niet beschadigd geraakt en men stofvorming vermijdt mag dit eventueel door een doe-het-zelf of werknemer(s) met opleidingsattest eenvoudige handelingen verwijderd worden. Dit is enkel mogelijk mits het nemen van de juiste voorzorgsmaatregelen, het gebruik van de nodige PBM's (een aansluitend stofmasker beschermingsklasse FFP3, wegwerphandschoenen, een wegwerpoverall (Cat. III, Type 5 en 6) en afspoelbare schoenen) en mits het materiaal goed bevochtigd of gefixeerd wordt tijdens de verwijdering. De doe-het-zelf dient de koker(s) met handgereedschap los te wrikken of uit te breken. Het afval dient hermetisch afgesloten en dubbel verpakt afgevoerd te worden naar een recyclagepark of kan opgehaald worden door een geregistreerde asbestinzamelaar. Bij verwijdering door een aannemer of erkend asbestverwijderaar staat die zelf in voor het correct afvoeren van het asbestafval.
