# Asbestinventarisatetest

Prins Boudewijnlaan 168/3VL, 2610 Antwerpen

Attestnummer : **20260512-000494.000**

Uitgegeven op : **12.05.2026**

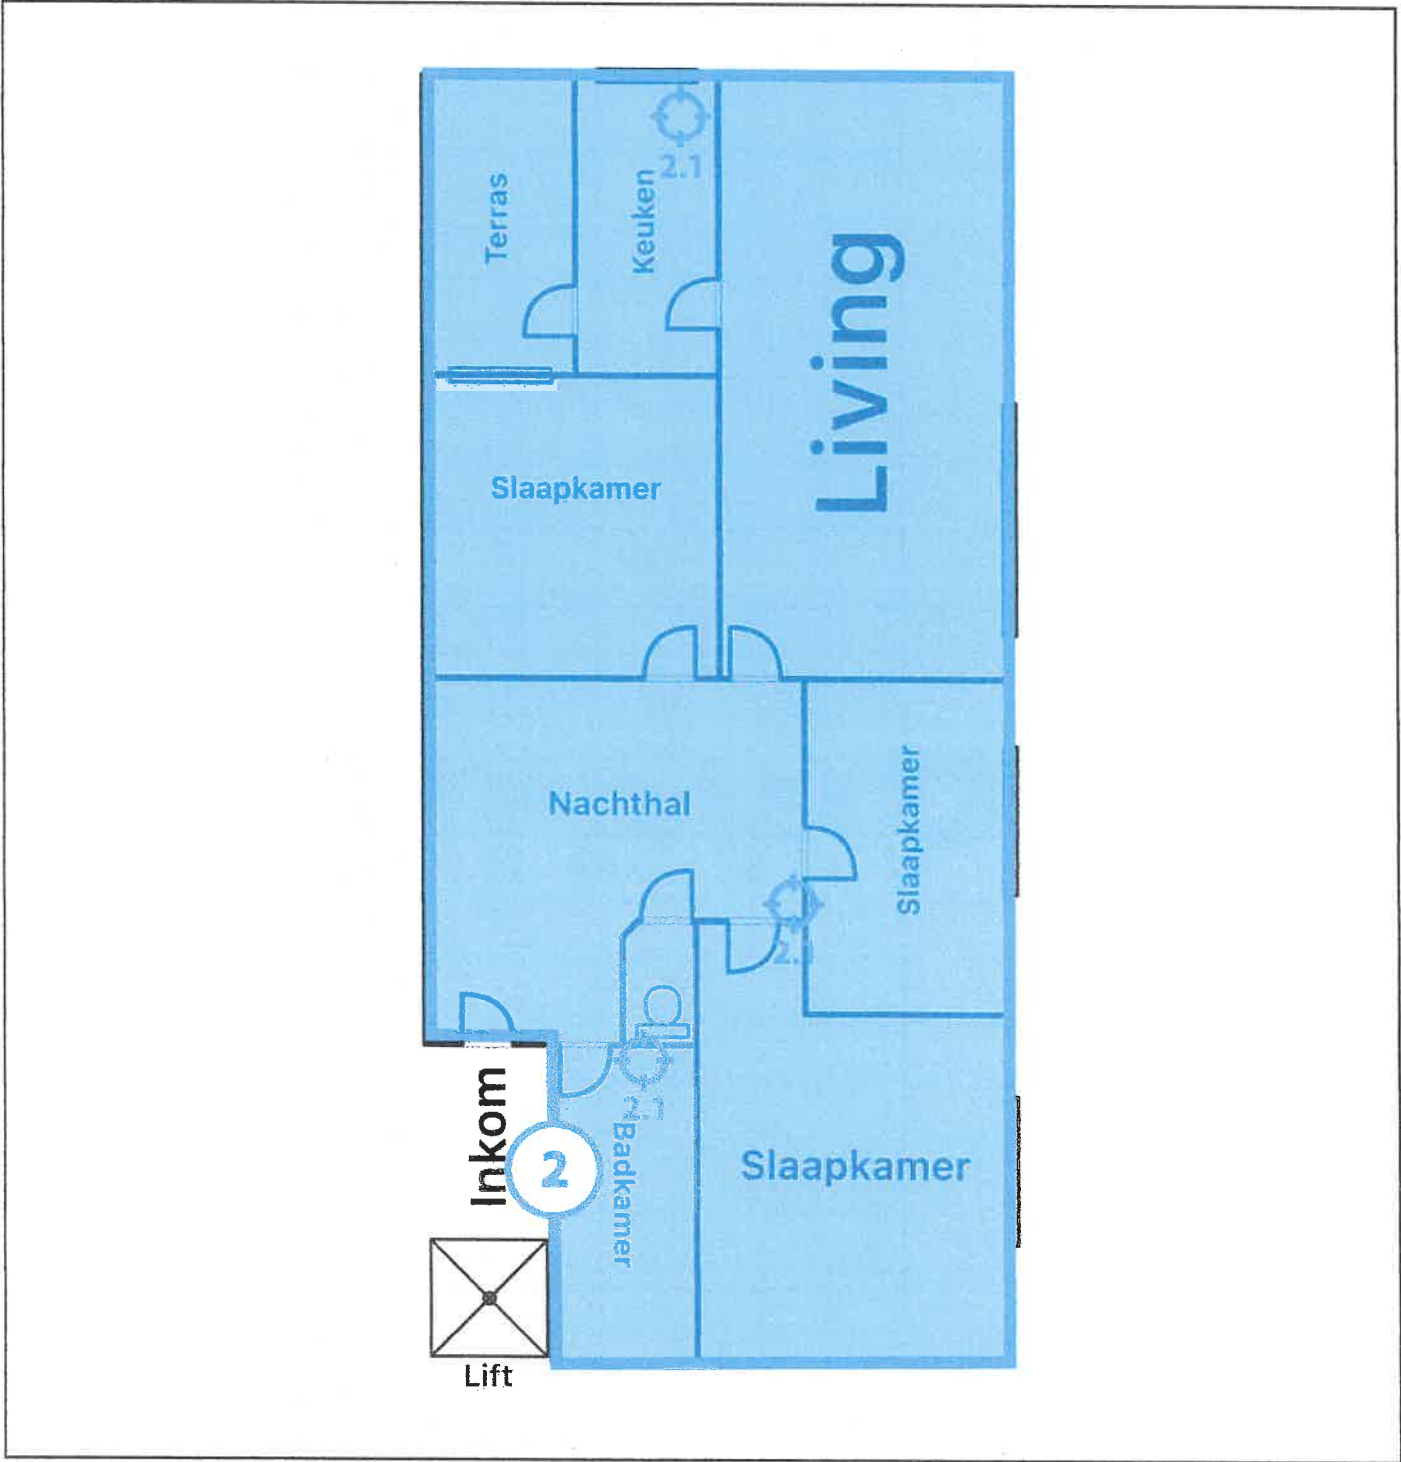
Plan 1.1: Appartement 3VL

| Beschrijving | Type | Actie |
|---|---|---|
| 2. Pleisterwerk plafond | Geen asbest | - |
| 2.1 Code: MM02 : plafond | Mengmonster | - |

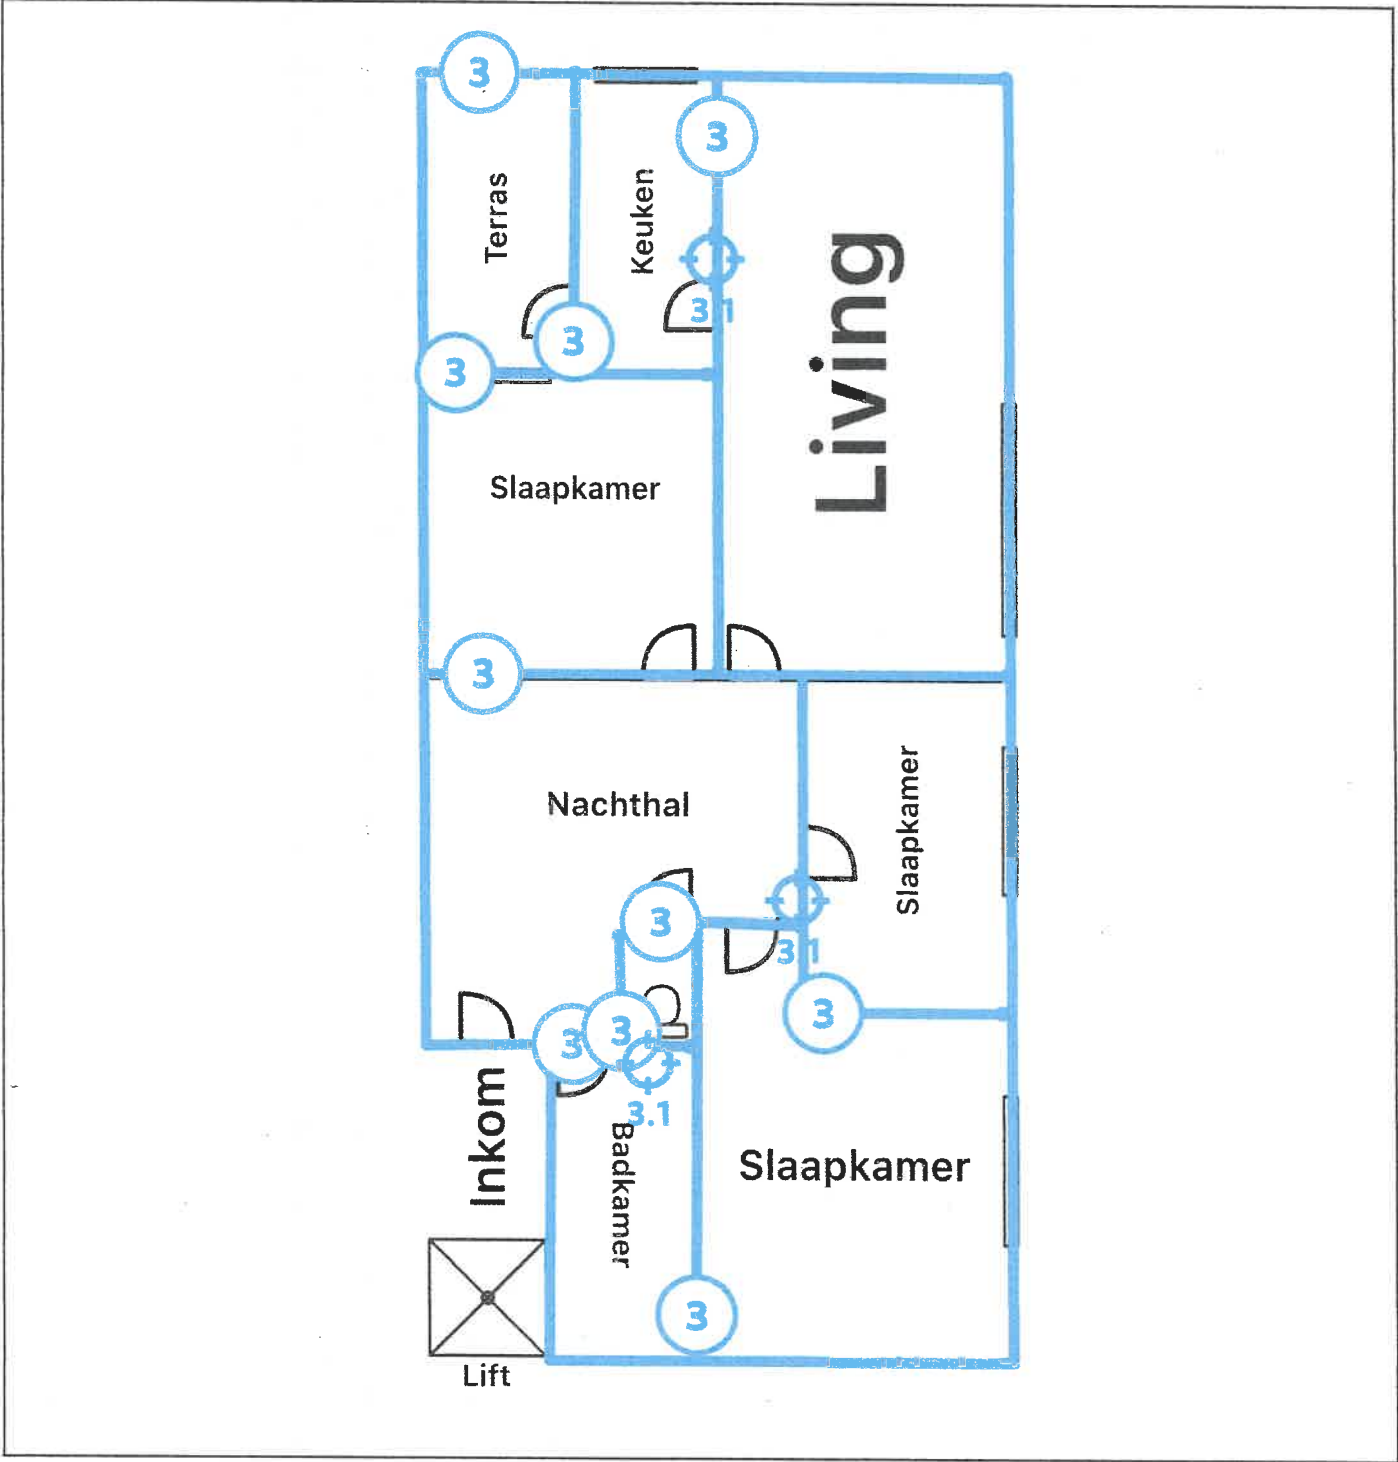
Plan 1.2: Appartement 3VL bis

| Beschrijving | Type | Actie |
|---|---|---|
| 3. Pleisterwerk muur | Geen asbest | - |
| 3.1 Code: MM01 : muur | Mengmonster | - |

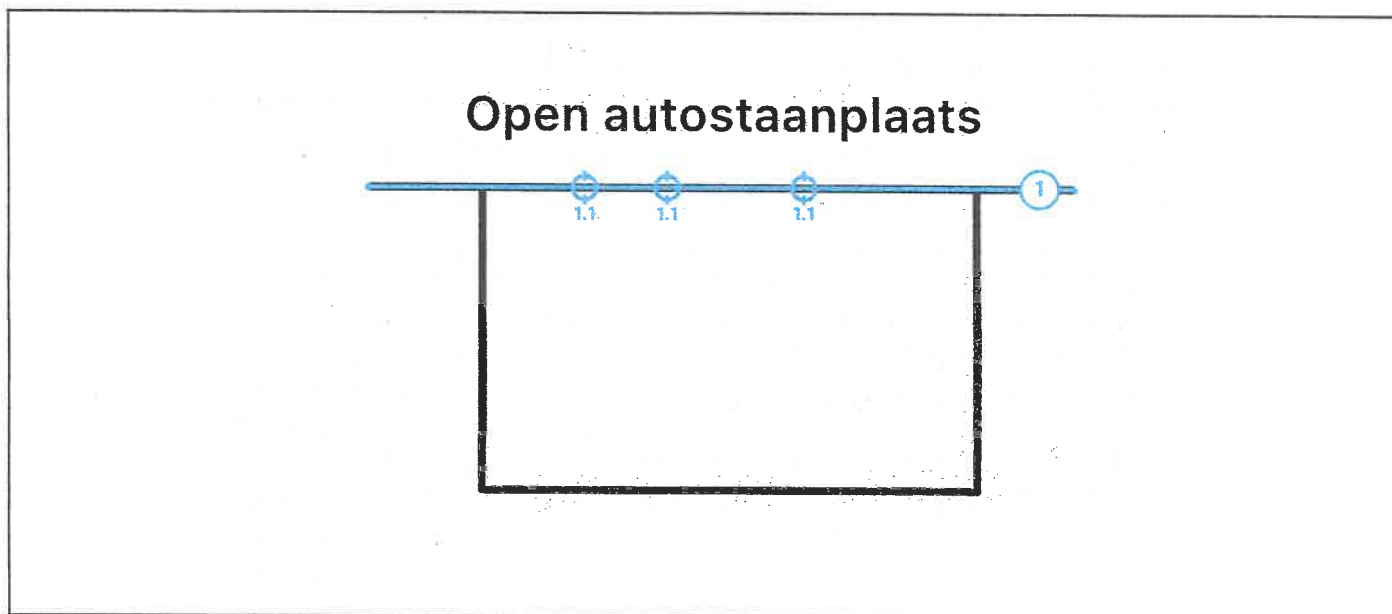
## Plan 1.3: Autostaanplaats kopie

| Beschrijving | Type | Actie |
|---|---|---|
| 1. Crepi (binnenmuur garage) | Geen asbest | - |
| 1.1 Code: MM03 : crepi | Mengmonster | - |

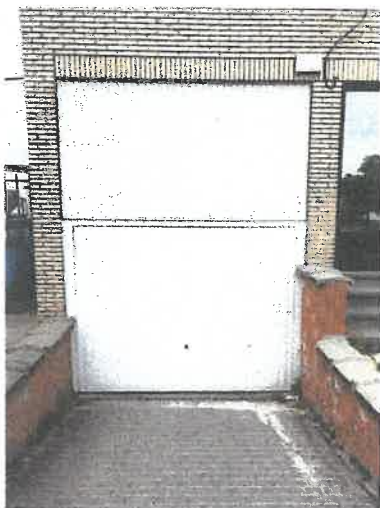
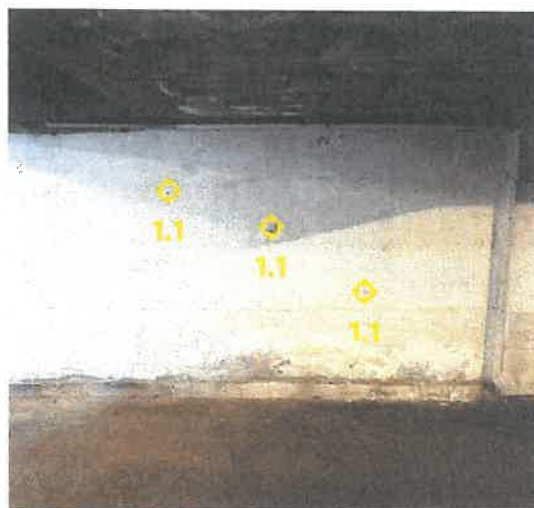
## Fiche 1: Crepi (binnenmuur garage)

Geen asbest

| # | Type | Referentie | Resultaat |
|---|---|---|---|
| 1.1 | Mengmonster | MM03 : crepi | Geen asbest |

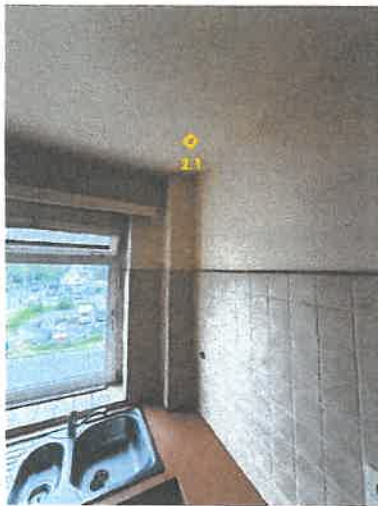
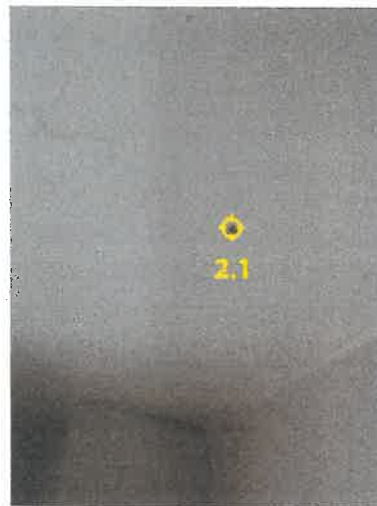
## Fiche 2: Pleisterwerk plafond

Geen asbest

| # | Type | Referentie | Resultaat |
|---|---|---|---|
| 2.1 | Mengmonster | MM02 : plafond | Geen asbest |

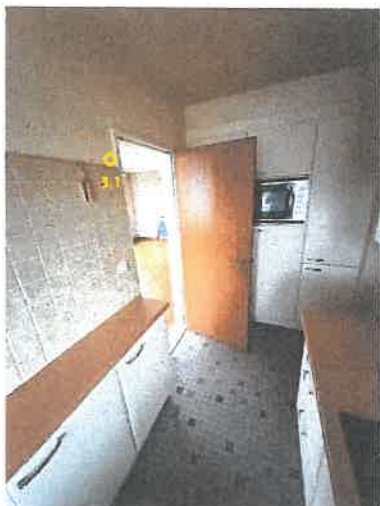
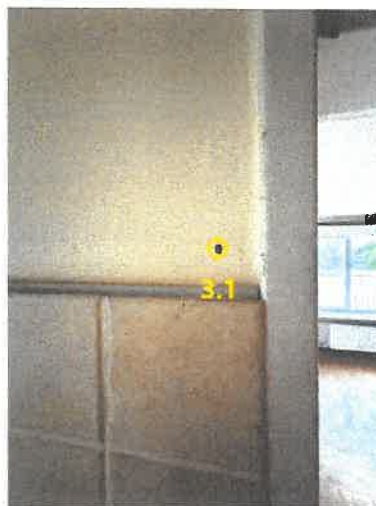
## Fiche 3: Pleisterwerk muur

Geen asbest

| # | Type | Referentie | Resultaat |
|---|---|---|---|
| 3.1 | Mengmonster | MM01 : muur | Geen asbest |

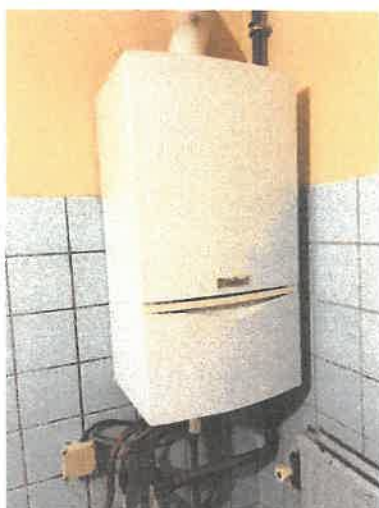
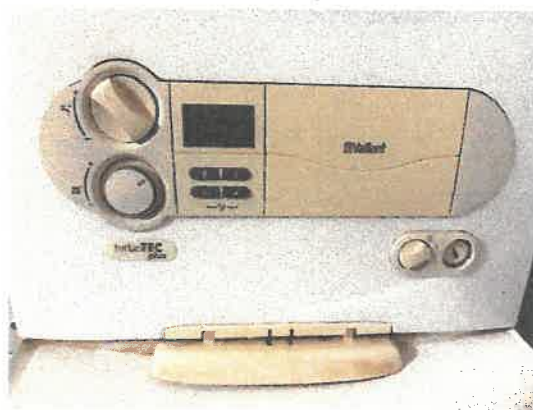
### Fiche 4: Stookketel

| Beschrijving | Notitie | Terug te vinden op plannen |
|---|---|---|
| Fiche 4: Stookketel | Gaat om een Vaillant stookketel type Vaillant - Turbotec Plus, deze is niet verdacht. | - |

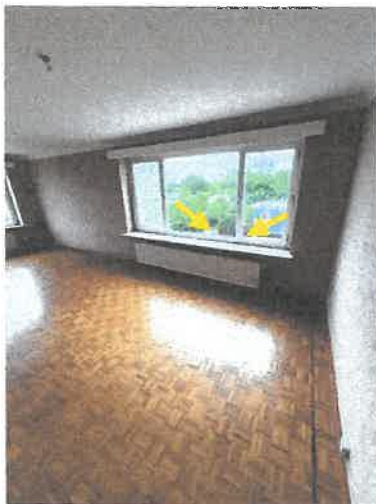
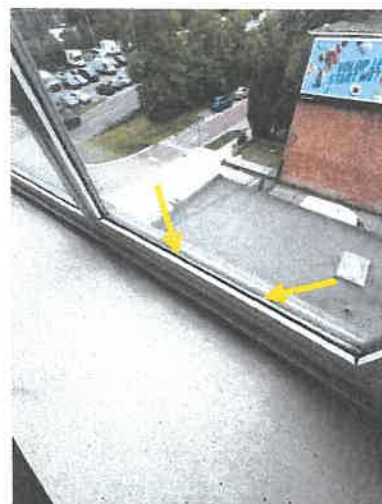
### Fiche 10: Ramen (siliconkit)

| Beschrijving | Notitie | Terug te vinden op plannen |
|---|---|---|
| Fiche 10: Ramen (siliconkit) | Gaat om siliconkot, deze is niet verdacht. | - |
