# Asbestinventarisatetest

Fruithoflaan 122/0402, 2600 Antwerpen

Attestnummer : **20250926-000387.000**

**Asbestveilig** (maar mogelijk niet asbestvrij)

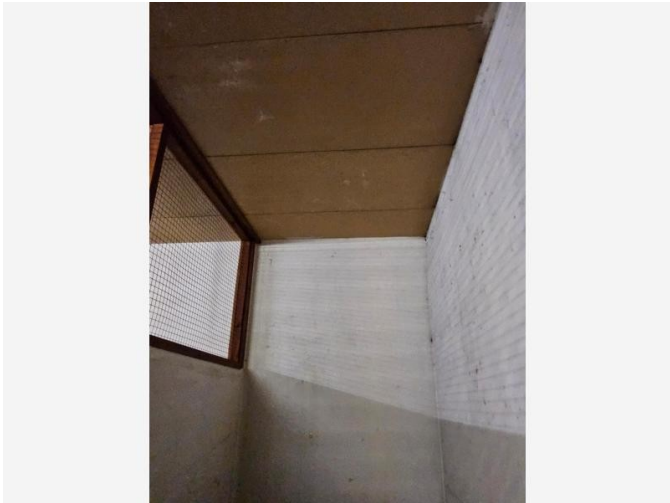
Vrije foto

Beton, hout en gipskartonplaten. Niet asbestverdacht.

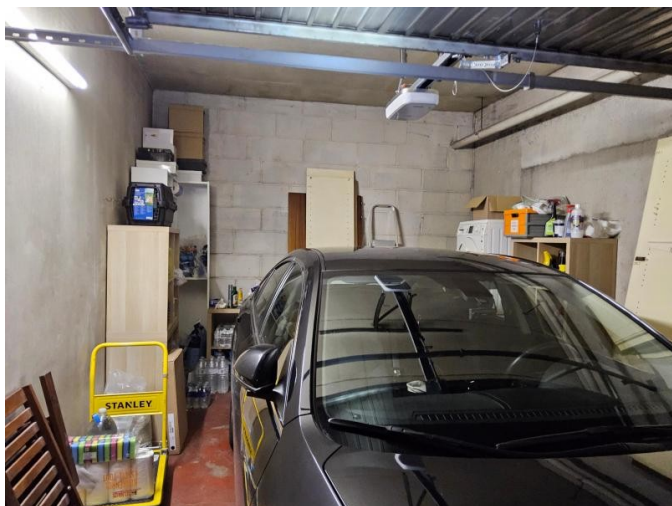
Vrije foto

Hout, gipskartonplaten en beton. Niet asbestverdacht

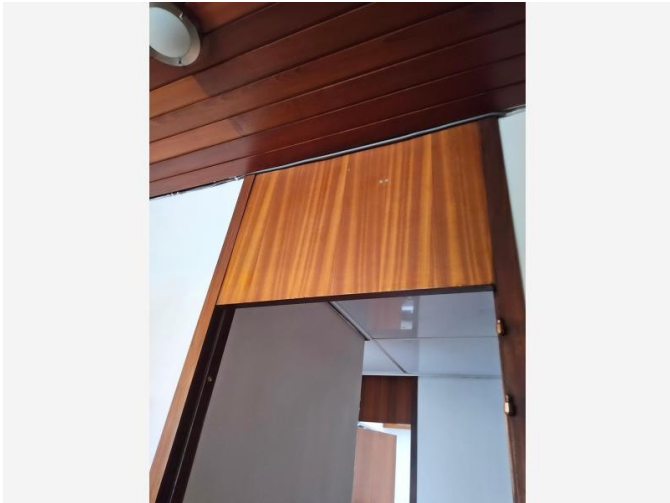
Vrije foto

Alle plafonds werden vervaardigd uit kunststof, gipskartonplaten of hout. Deze zijn niet asbestverdacht.

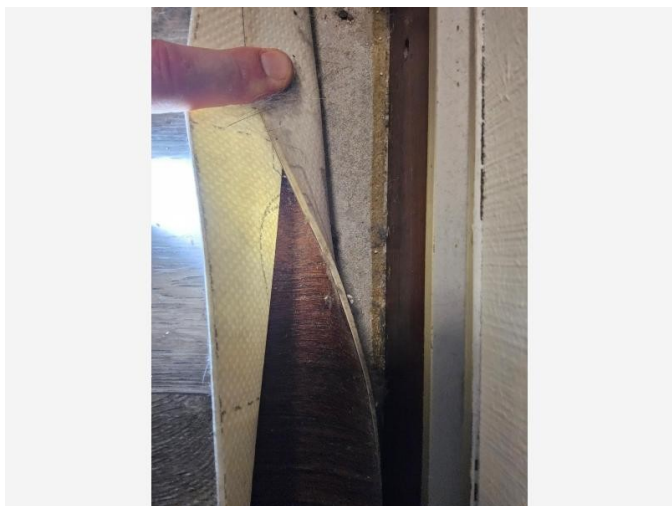
Vrije foto

Twee lagen. Beide vloerzeilen zijn soepel en beschikken niet over een asbestverdachte onderlaag. Niet asbestverdacht.

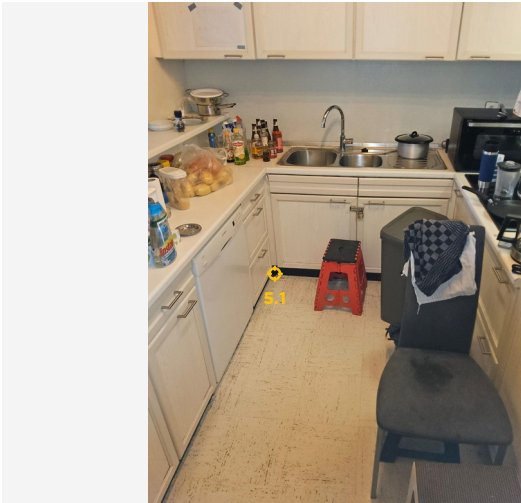
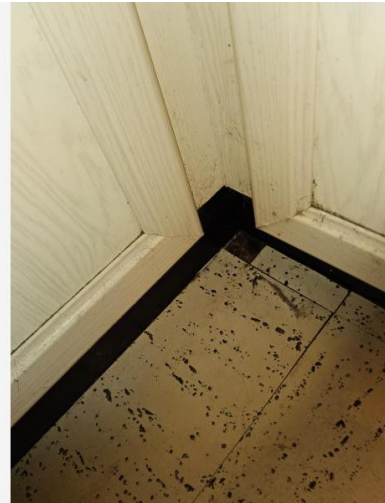
## Fiche 5: Vinyltegels keuken en toilet

Geen asbest

| # | Type | Referentie | Resultaat |
|---|---|---|---|
| 5.1 | Puntmonster | 2.1 | Geen asbest |

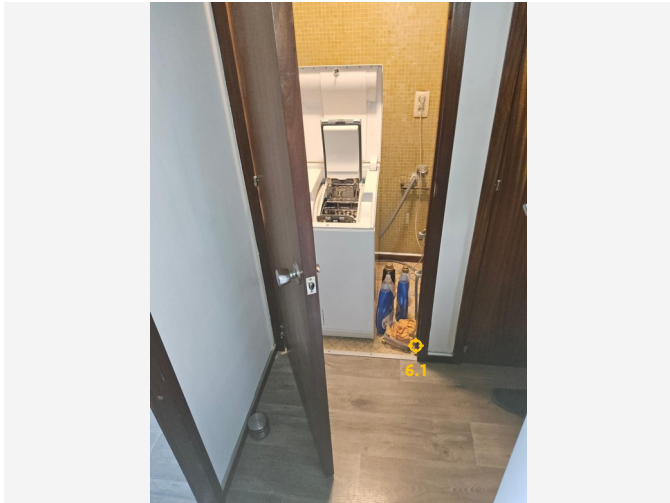
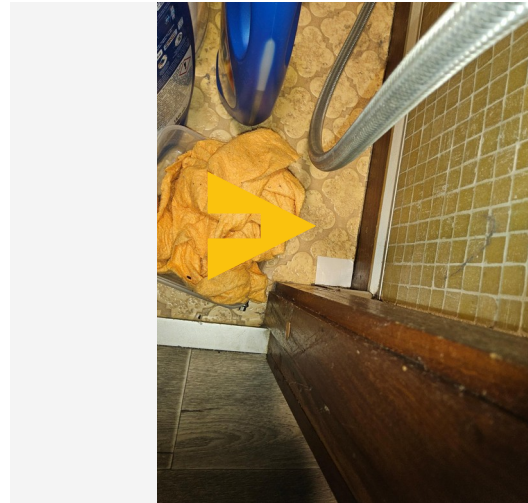
Geen asbest

| # | Type | Referentie | Resultaat |
|---|---|---|---|
| 6.1 | Puntmonster | 4.1 | Geen asbest |

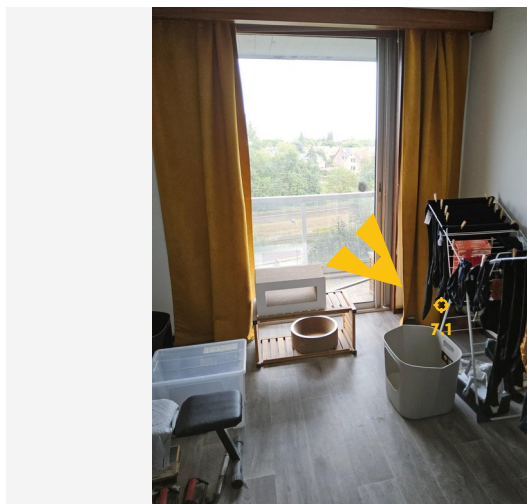
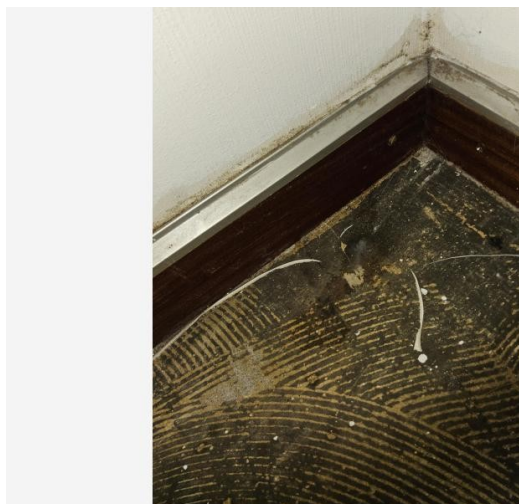
Geen asbest

| # | Type | Referentie | Resultaat |
|---|---|---|---|
| 7.1 | Mengmonster | 3.1 | Geen asbest |

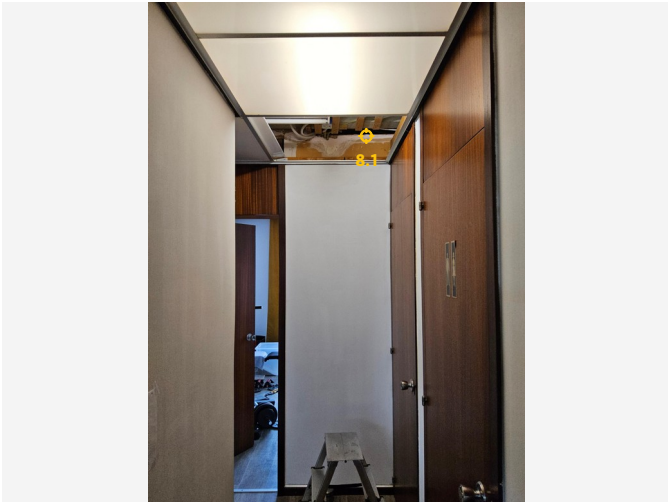
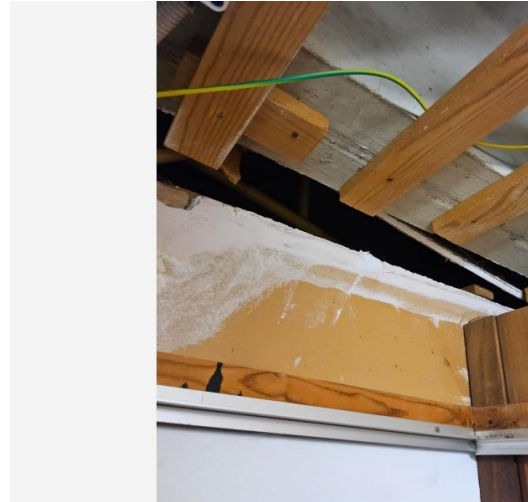
## Fiche 8: Voegen gipskartonplaten binnenwanden appartement

Geen asbest

| # | Type | Referentie | Resultaat |
|---|---|---|---|
| 8.1 | Mengmonster | 1.1 | Geen asbest |

| Opmerking | Alle binnenwanden werden vervaardigd uit niet-asbestverdachte gipskartonplaten. De voegen zijn slechts op enkele plaatsen waarneembaar. |
