# Asbestinventarisatattest

Fruithoflaan 98/42, 2600 Antwerpen

Attestnummer : 20260811-000142.000

**Asbestveilig** (maar niet asbestvrij)

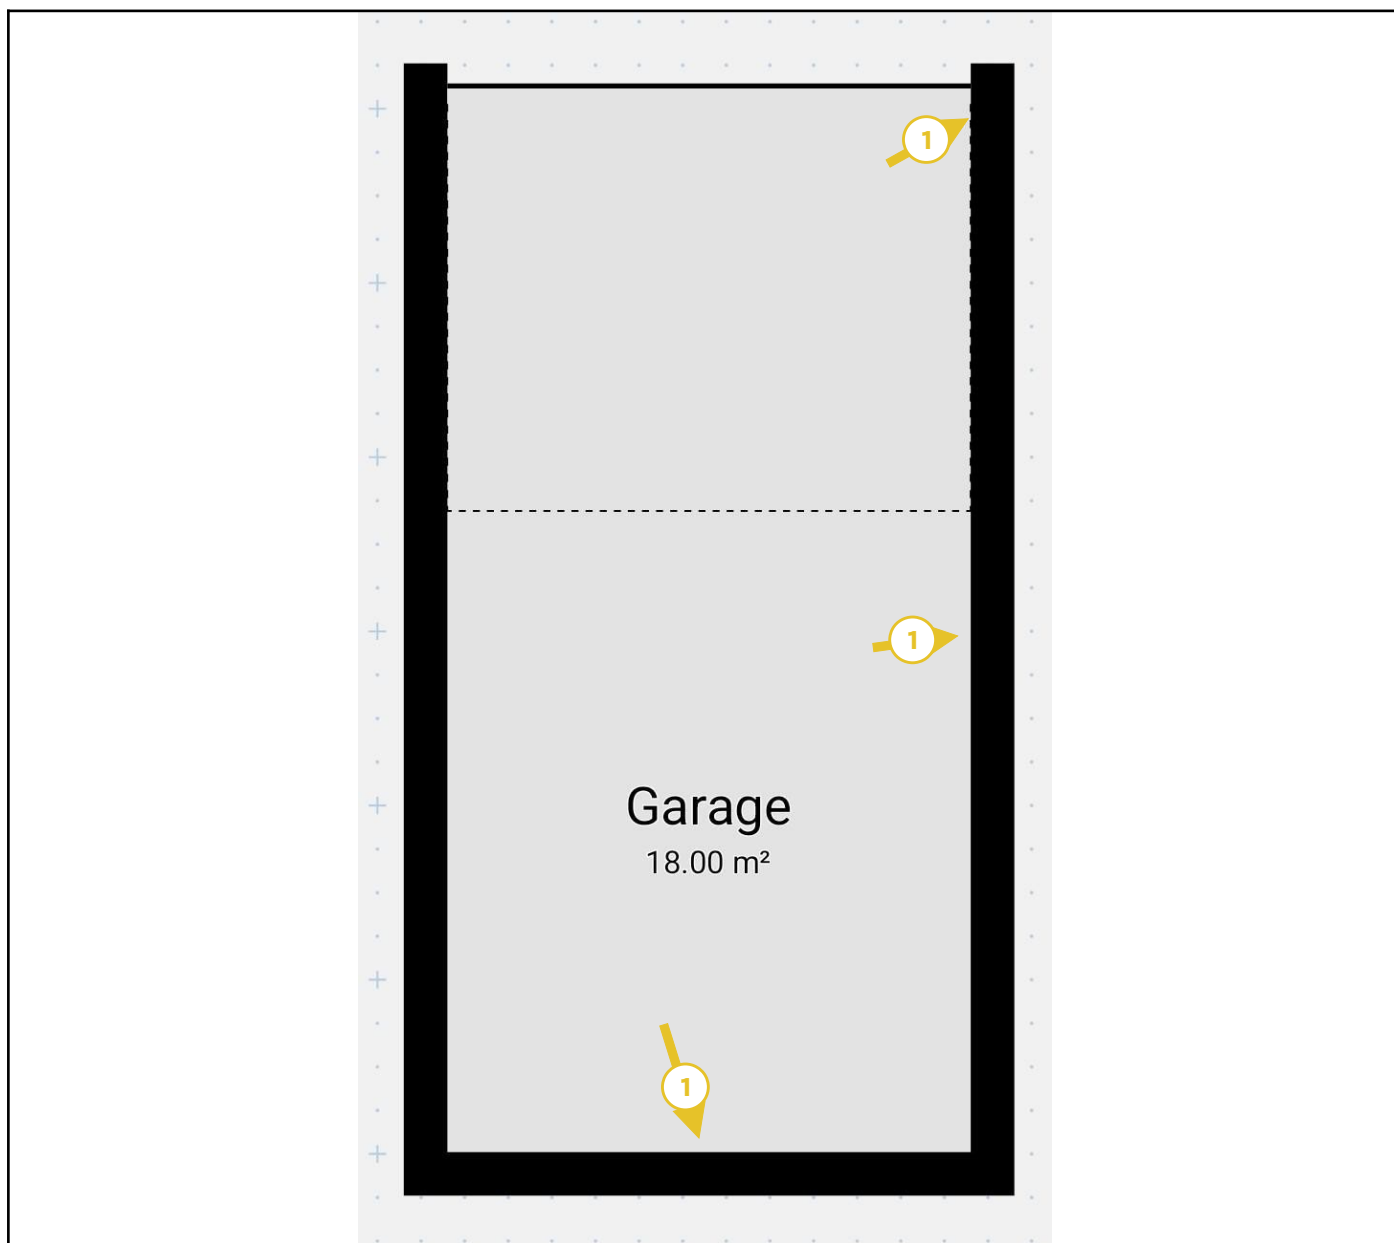
## Plan 1.6: Garagebox 19

| Beschrijving | Type | Actie |
|---|---|---|
| 1. Bakeliet elektrische installaties garagebox | Asbestmateriaal | Zorgvuldig beheren |

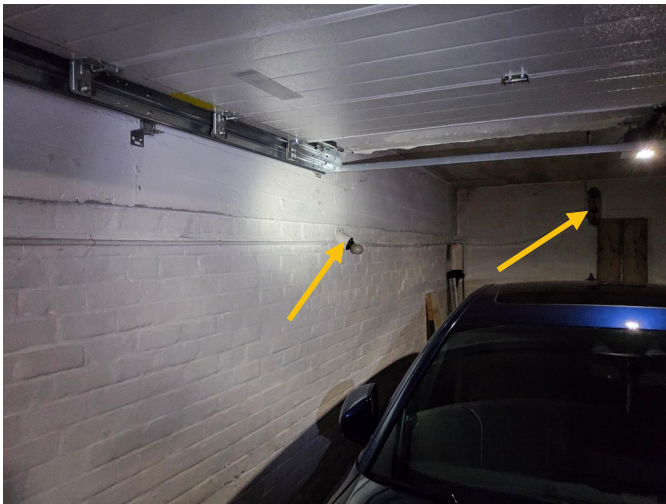
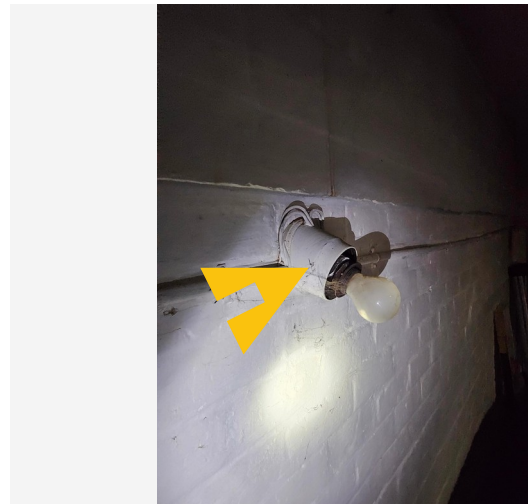
| Fiche 1: Bakeliet elektrische installaties garagebox..... | 16 |

Het asbestmateriaal valt onder de mijlpaal van 2040.

| Eindbeoordeling materiaalrisico | Laag materiaalrisico en/of verlaagde kans op vezelvrijgave |

| Asbestsoort (vezeltype) | Crocidoliet aanwezig |
| Toestand van het materiaal | Onbeschadigd, niet verweerd |

| Asbestmateriaal | Plaat, paneel, tablet - Type Bakeliet |
| Identificatiemethode | <p>De asbestdeskundige beoordeelt het materiaal als asbestverdacht en dus asbesthoudend, en dit zonder monstername.</p> <p>Motivatie: De monstername brengt andere schade aan dan schade die inherent is aan de monstername.</p> |

- Zorg voor een veilig beheer. Vermijd het beschadigen van het asbestmateriaal. Controleer de toestand jaarlijks op wijzigingen.
- Voer bijkomende staalname(s) uit.

- Eenvoudige handelingen: mag via doe-het-zelf of door werknemer(s) met opleidingsattest eenvoudige handelingen  
Indien het materiaal niet beschadigd geraakt en men stofvorming vermijdt mag dit eventueel door een doe-het-zelf of werknemer(s) met opleidingsattest eenvoudige handelingen verwijderd worden. Dit is enkel mogelijk mits het nemen van de juiste voorzorgsmaatregelen, het gebruik van de nodige PBM's (een aansluitend stofmasker beschermingsklasse FFP3, wegwerphandschoenen, een wegwerpoverall (Cat. III, Type 5 en 6) en afspoelbare schoenen). Verwijder de bakeliet toepassingen voorzichtig met handgereedschap (voorzichtig losschroeven). De asbesthoudende toepassing mag in geen geval met machinaal gereedschap verwijderd worden om het risico op vrijgave van asbestdeeltjes zo veel als mogelijk in te perken. Het afval dient hermetisch afgesloten en dubbel verpakt afgevoerd te worden naar een recyclagepark of kan opgehaald worden door een geregistreerde asbestinzamelaar. Bij verwijdering door een aannemer of erkend asbestverwijderaar staat die zelf in voor het correct afvoeren van het asbestafval.

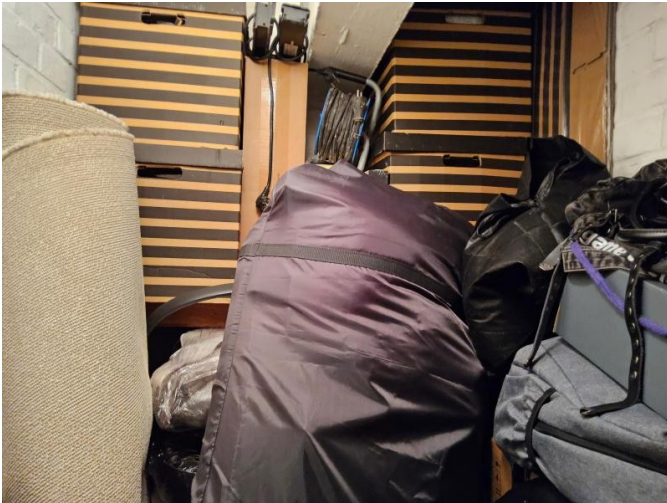
| Fiche 2: Materiaal in opslag kelderberging..... | 20 |

**Reden:** Materiaal in opslag

**Uitleg van de asbestdeskundige:** Veel materiaal in opslag. Gezien de omvang en de aard (veel, grote en zware spullen), en gezien de eigenaar deze niet eenvoudig kan verplaatsen, wordt dit gezien als een middellange termijn onderzoeksbeperking. Voor een volledige inspectie dient de ruimte volledig leeggemaakt te worden.

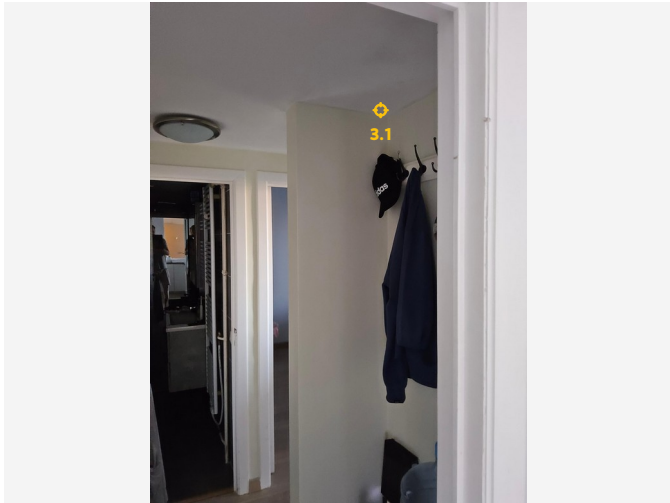
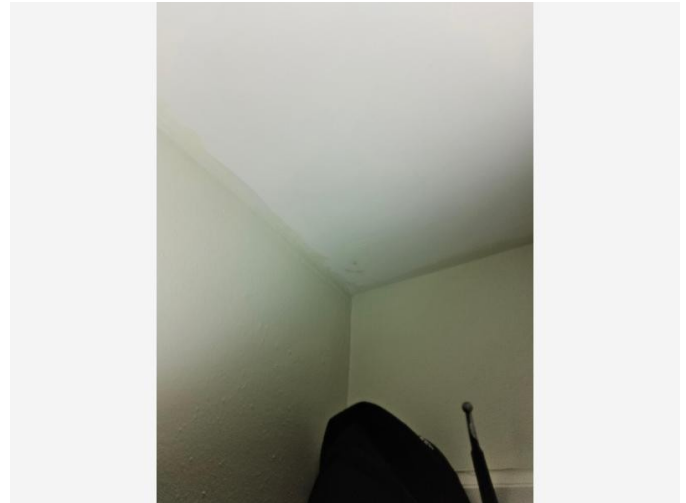
## Fiche 3: Pleisterwerk plafonds appartement

Geen asbest

| # | Type | Referentie | Resultaat |
|---|---|---|---|
| 3.1 | Mengmonster | 2.1 | Geen asbest |

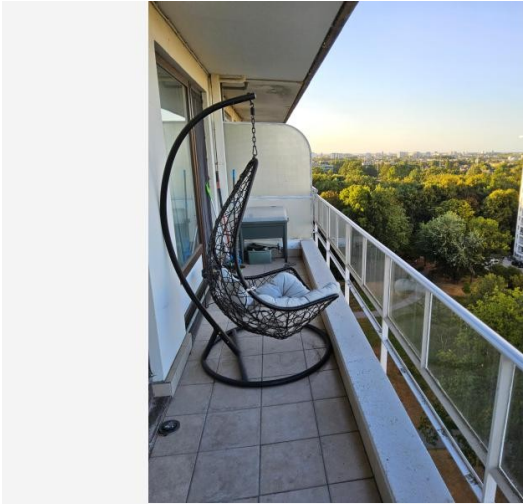
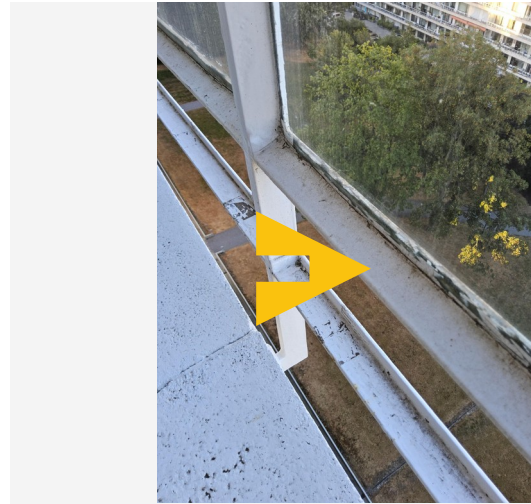
## Fiche 4: Stopverf balustrade en scheidingswanden appartement

Geen asbest

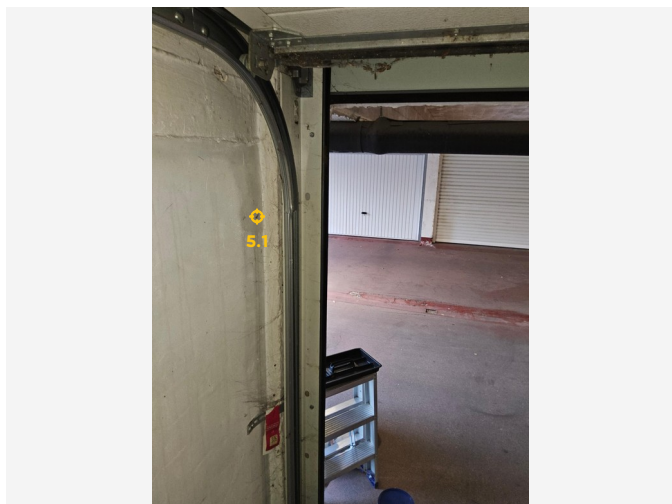
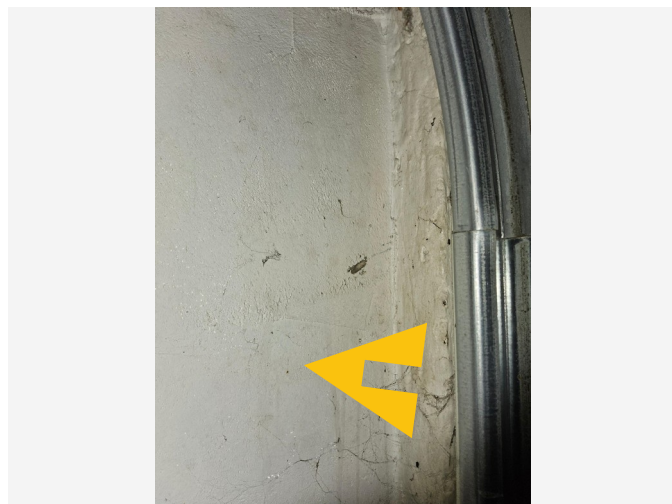
## Fiche 5: Cementering binnenwand garagebox

Geen asbest

| # | Type | Referentie | Resultaat |
|---|---|---|---|
| 5.1 | Mengmonster | 1.2 | Geen asbest |

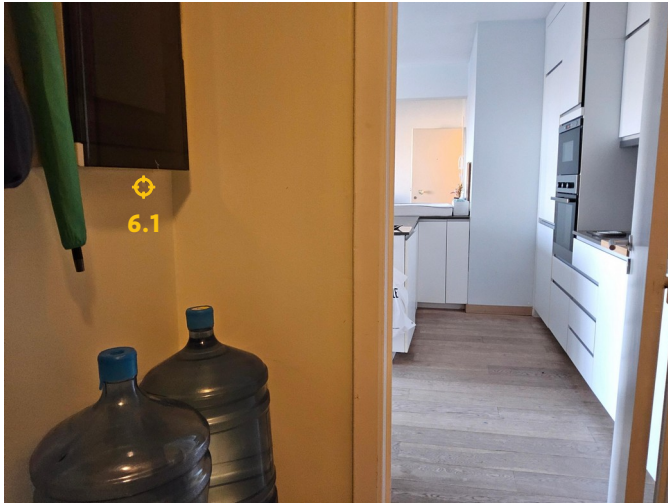
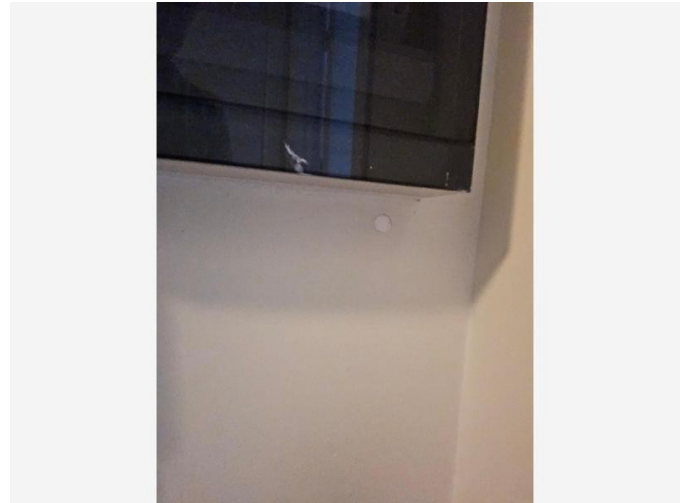
## Fiche 6: Pleisterwerk binnenmuren appartement

Geen asbest

| # | Type | Referentie | Resultaat |
|---|---|---|---|
| 6.1 | Mengmonster | 1.1 | Geen asbest |

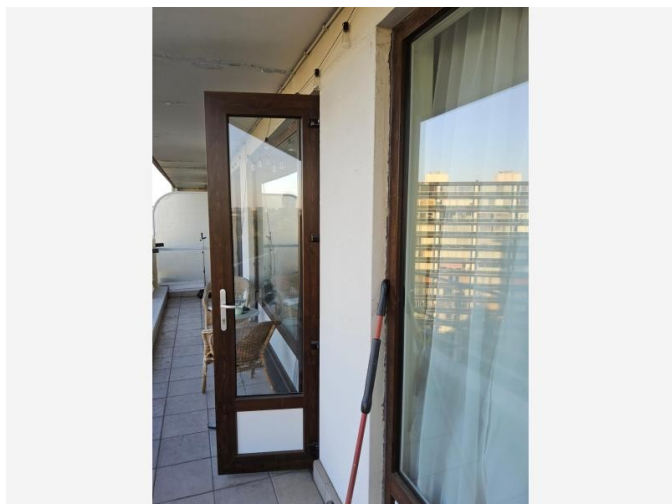
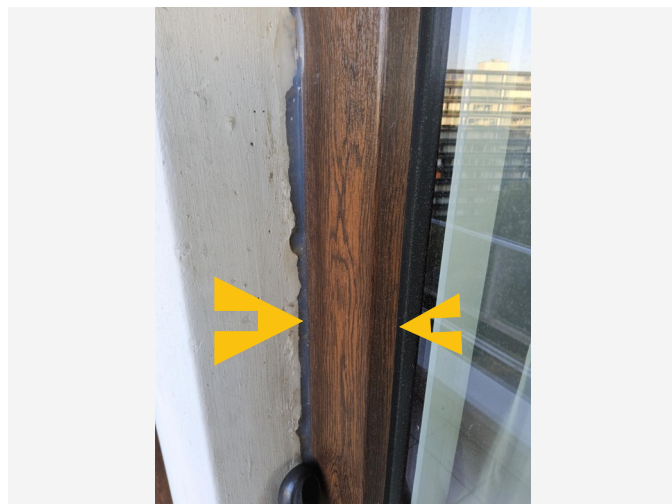
### Fiche 7: Afdichtingsmateriaal in en rond buitenschrijnwerk appartement

| Beschrijving | Notitie | Terug te vinden op plannen |
|---|---|---|
| Fiche 7: Afdichtingsmateriaal in en rond buitenschrijnwerk appartement | Soepele silicone en rubber | - |

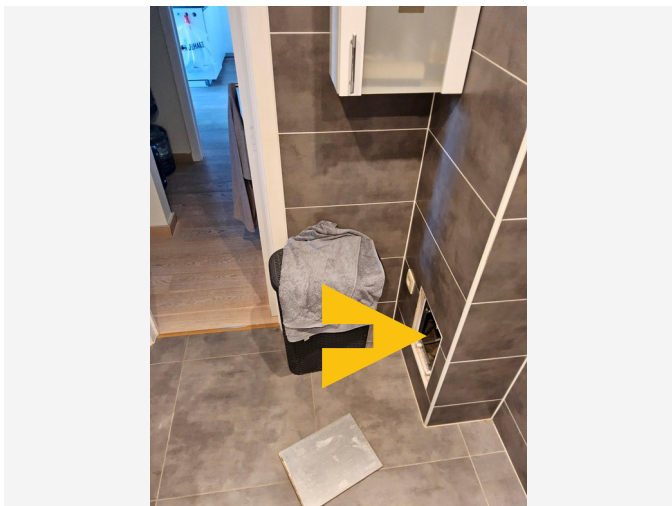
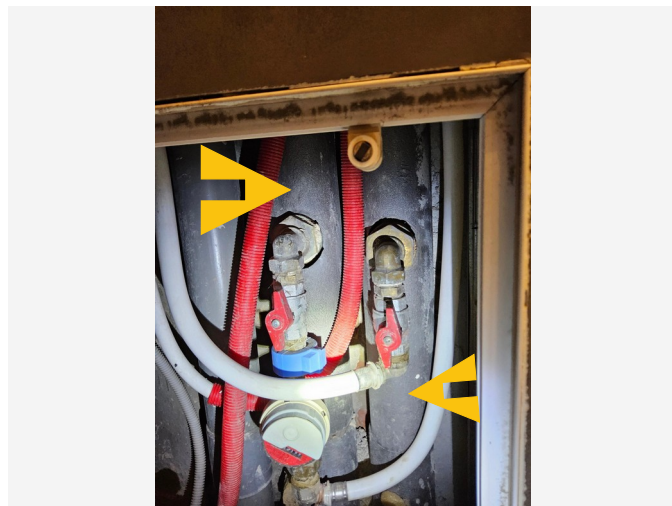
## Fiche 8: Leidingisolatie technische schacht badkamer

| Beschrijving | Notitie | Terug te vinden op plannen |
|---|---|---|
| Fiche 8: Leidingisolatie technische schacht badkamer | Niet-asbestverdachte mousse | Plan 1.1: Appartement bus 42 |
