# Asbestinventarisatetest

De Roest d'Alkemadelaan 2/1102, 2600 Antwerpen

Attestnummer : 20240916-000138.000

Uitgegeven op : 16.09.2024

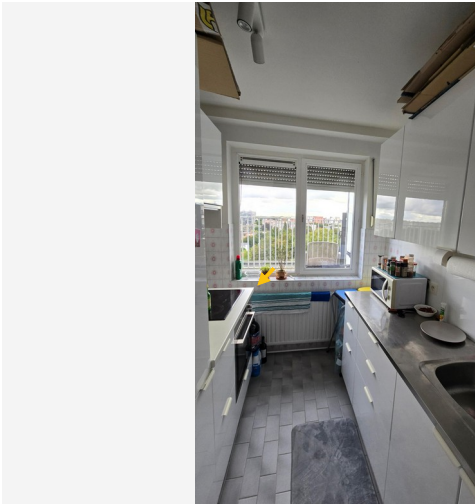
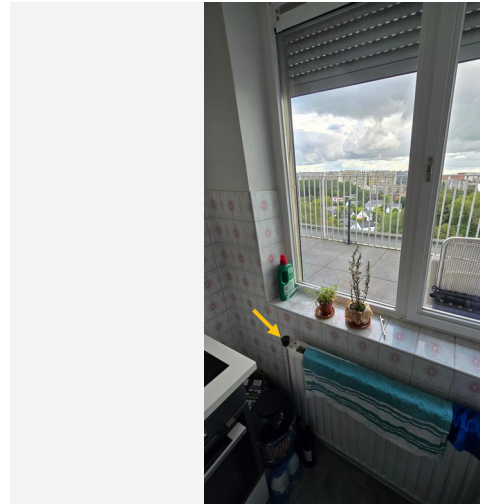
Het asbestmateriaal valt onder de mijlpaal van 2040.

| Eindbeoordeling materiaalrisico | Laag materiaalrisico en/of verlaagde kans op vezelvrijgave |

| Asbestsoort (vezeltype) | Crocidoliet aanwezig |
| Asbestconcentratie | Laag (< 50%) |
| Toestand van het materiaal | Onbeschadigd, niet verweerd |

| Beschrijving | bakeliet toepassingen: radiatoroppen |
| Opmerking | <p>In de slaapkamer, badkamer en keuken werden bakeliet radiatoroppen aangetroffen. In de woonkamer is de radiator voorzien van een niet-asbestverdachte spaarknop. In bakeliet radiatorknoppen werd vroeger zeer vaak asbest gebruikt. Dmv niet-destructief onderzoek kon niet worden waargenomen/geïnspecteerd of dat ook hier het geval is. Conform het IP van OVAM wordt bakeliet altijd als asbestverdacht beschouwd. Alvorens deze toepassingen te verwijderen is het aangewezen dit te laten onderzoeken of in zijn geheel af te voeren als asbesthoudend afval volgens richtlijnen OVAM.</p> |

- Zorg voor een veilig beheer. Vermijd het beschadigen van het asbestmateriaal. Controleer de toestand jaarlijks op wijzigingen.
- Scherm in afwachting van verwijdering het asbestmateriaal af van luchtstromingen en verstoring: bijvoorbeeld door het te verpakken, te fixeren, af te dekken, signalisatie - afbakening aan te brengen, ...
- Zorg voor een veilig beheer en verwijder dit asbestmateriaal wanneer het bij werken eenvoudig bereikbaar wordt. Controleer de toestand jaarlijks op wijzigingen.

- Eenvoudige handelingen: mag via doe-het-zelf of door werknemer(s) met opleidingsattest eenvoudige handelingen  
Hechtgebonden materiaal in goede, onbeschadigde staat mag dmv deze methodiek worden verwijderd. Gebruik de nodige PBM's, materiaal natmaken of fixeren, niet beschadigen, verwijderen en dubbel verpakt afvoeren volgens richtlijnen ovam. Meer info: <https://www.vlaanderen.be/asbest>

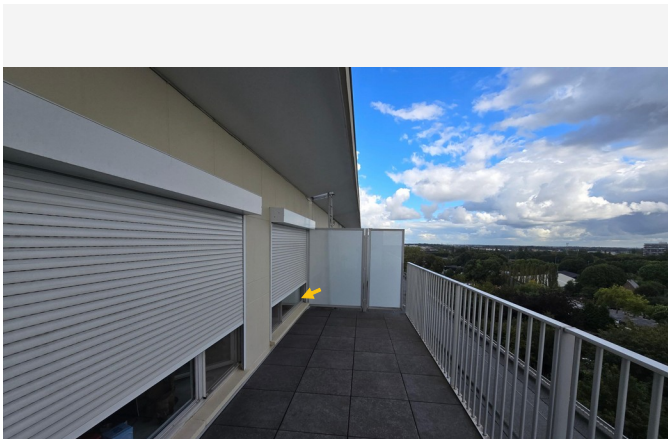
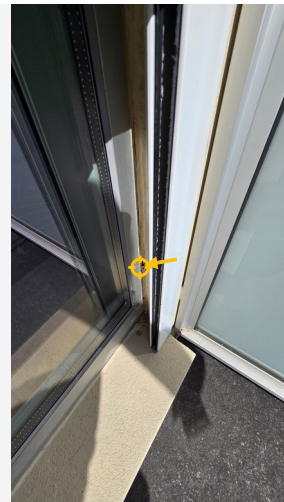
| Eindbeoordeling materiaalrisico | Zeer laag materiaalrisico en/of zeer lage kans op vezelvrijgave |
| Opmerking | Het materiaal is bedekt met een laag verf die de kans op vezelverspreiding verkleind en het blootstellingsrisico verlaagd. |

| Toestand van het materiaal | Licht beschadigd, licht verweerd. Intact calciumsilicaatmateriaal of categorie III 'gebondenheid' |

| # | Type | Referentie | Resultaat |
|---|---|---|---|
| 2.1 | Puntmonster | PM003 | Chrysotiel |

| Beschrijving | MASTIEK rond alu schrijnwerk |
| Opmerking | het betreft de afkitting van het aluminium buitenschrijnwerk (privatieve afwerking). De hoeveelheid is een beredeneerde schatting. De exacte, te verwijderen hoeveelheid, wordt bepaald door de verwijderaar. |

- Zorg voor een veilig beheer. Vermijd het beschadigen van het asbestmateriaal. Controleer de toestand jaarlijks op wijzigingen.
- Zorg voor een veilig beheer en verwijder dit asbestmateriaal wanneer het bij werken eenvoudig bereikbaar wordt. Controleer de toestand jaarlijks op wijzigingen.
- Verwijder dit asbestmateriaal zo snel mogelijk. Volg de toestand goed op.

- Eenvoudige handelingen: enkel door erkend asbestverwijderaar  
Hechtgebonden materiaal mag dmv deze methodiek worden verwijderd, al dan niet met bijkomende maatregelen omwille van het feit dat mastiek niet onbeschadigd kan worden verwijderd. De verwijderaar bepaald de te nemen maatregelen en de methodiek.

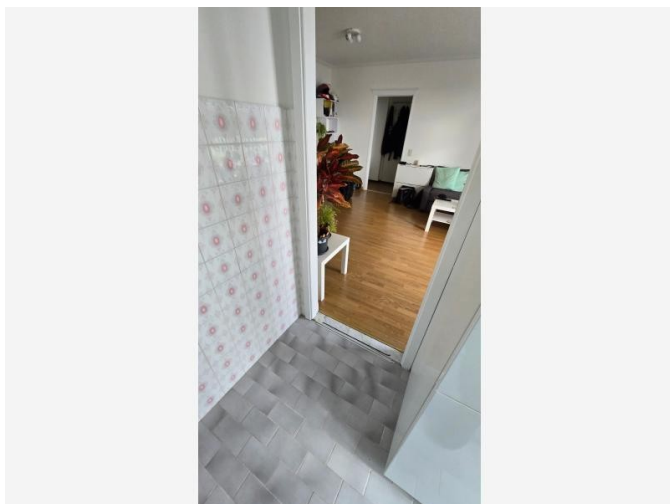
In de keuken en badkamer ligt een tegelvloer, in de overige ruimtes is de vloer voorzien van laminaat. Dmv niet-destructief onderzoek kon niet worden waargenomen of geïnspecteerd wat er zich onder de vloer bevindt.

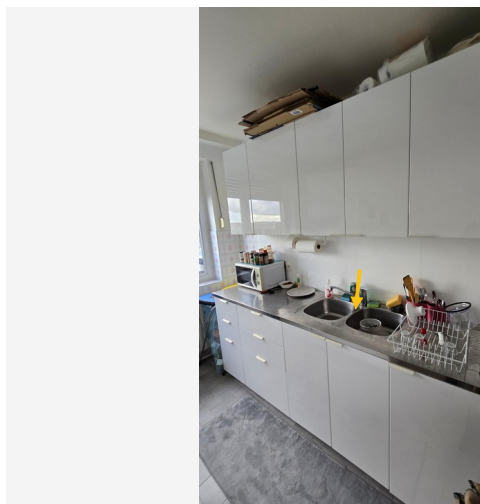
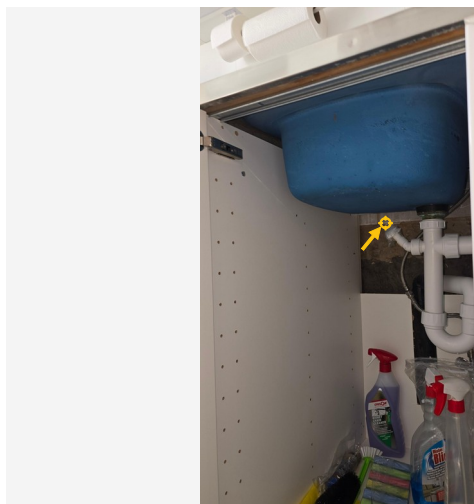
## Fiche 4: lijm faillancetegels

Geen asbest

| # | Type | Referentie | Resultaat |
|---|---|---|---|
| 4.1 | Puntmonster | PM005 | Geen asbest |

| Opmerking | in de keuken en in de badkamer werden de muren tot op +- 150cm voorzien van faïencetegels. De lijm waarmee faïencetegels vroeger werden bevestigd, bevatte zeer vaak asbest. Hier werd een puntmonster genomen in de keuken onder de spoelbak. Dmv niet-destructief onderzoek was het niet mogelijk een mengmonster te nemen. |

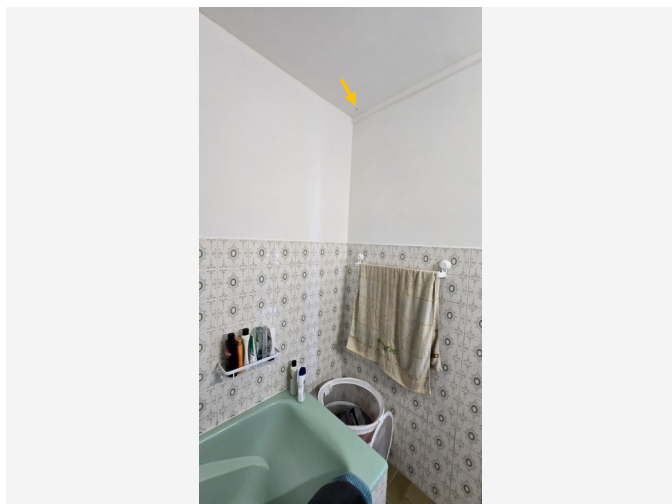
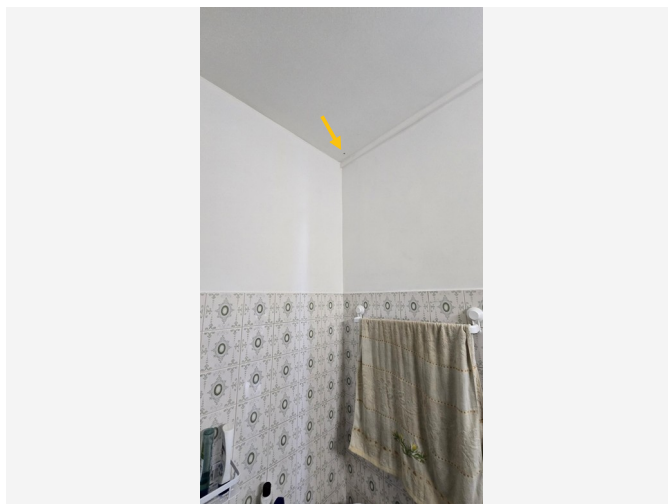
## Fiche 5: pleisterwerk plafonds

Geen asbest

| # | Type | Referentie | Resultaat |
|---|---|---|---|
| 5.1 | Mengmonster | MM002 | Geen asbest |

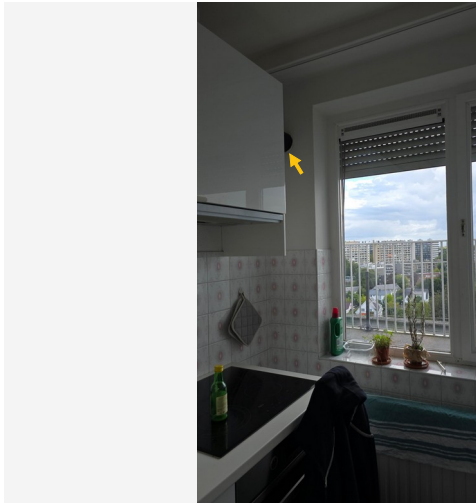
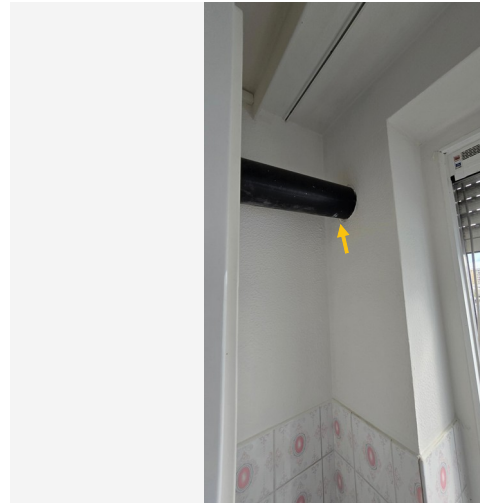
## Fiche 6: pleisterwerk muren

Geen asbest

| # | Type | Referentie | Resultaat |
|---|---|---|---|
| 6.1 | Mengmonster | MM001 | Geen asbest |

| Opmerking | Alle muren zijn voorzien van pleisterwerk. In de keuken en de badkamer zijn er faiencetegels op de muur bevestigd tot op +- 150cm hoogte. |

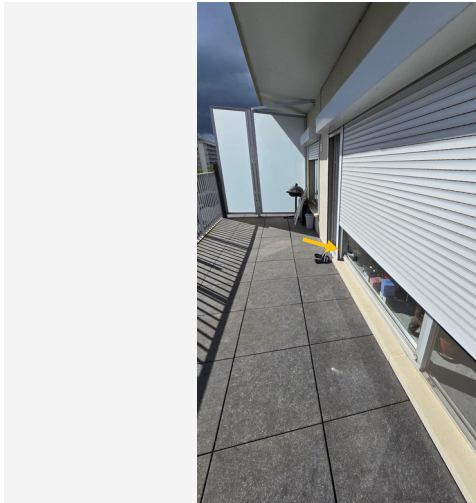
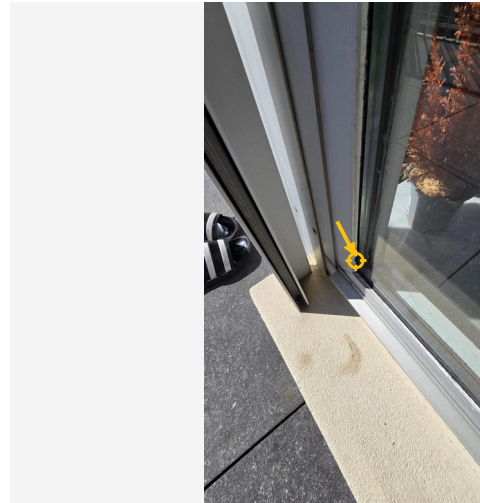
Geen asbest

| # | Type | Referentie | Resultaat |
|---|---|---|---|
| 7.1 | Puntmonster | PM004 | Geen asbest |

| Opmerking | het betreft de mastiek tussenn het aluminium buitenschrijnwerk en het glas. De hoeveelheid is een beredeneerde schatting. |
