# Asbestinventarisatetest

De Roest d'Alkemadelaan 5/3, 2600 Antwerpen

Attestnummer : 20260319-000008.000

**Asbestveilig** (maar mogelijk niet asbestvrij)

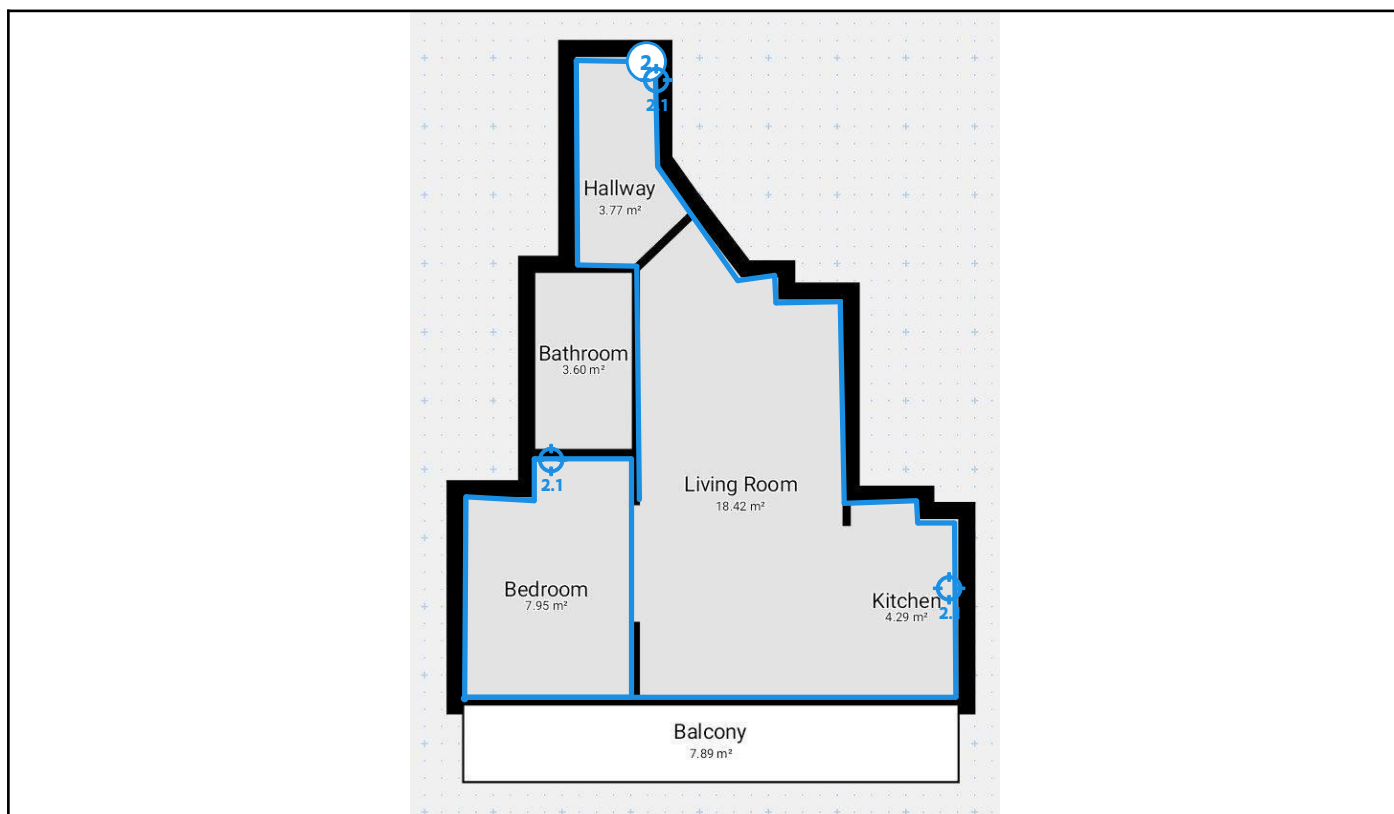
## Plan 1.1: Plan appartement

| Beschrijving | Type | Actie |
|---|---|---|
| 2. Pleisterwerk wanden | Geen asbest | - |
| 2.1 Code: MM01 | Mengmonster | - |

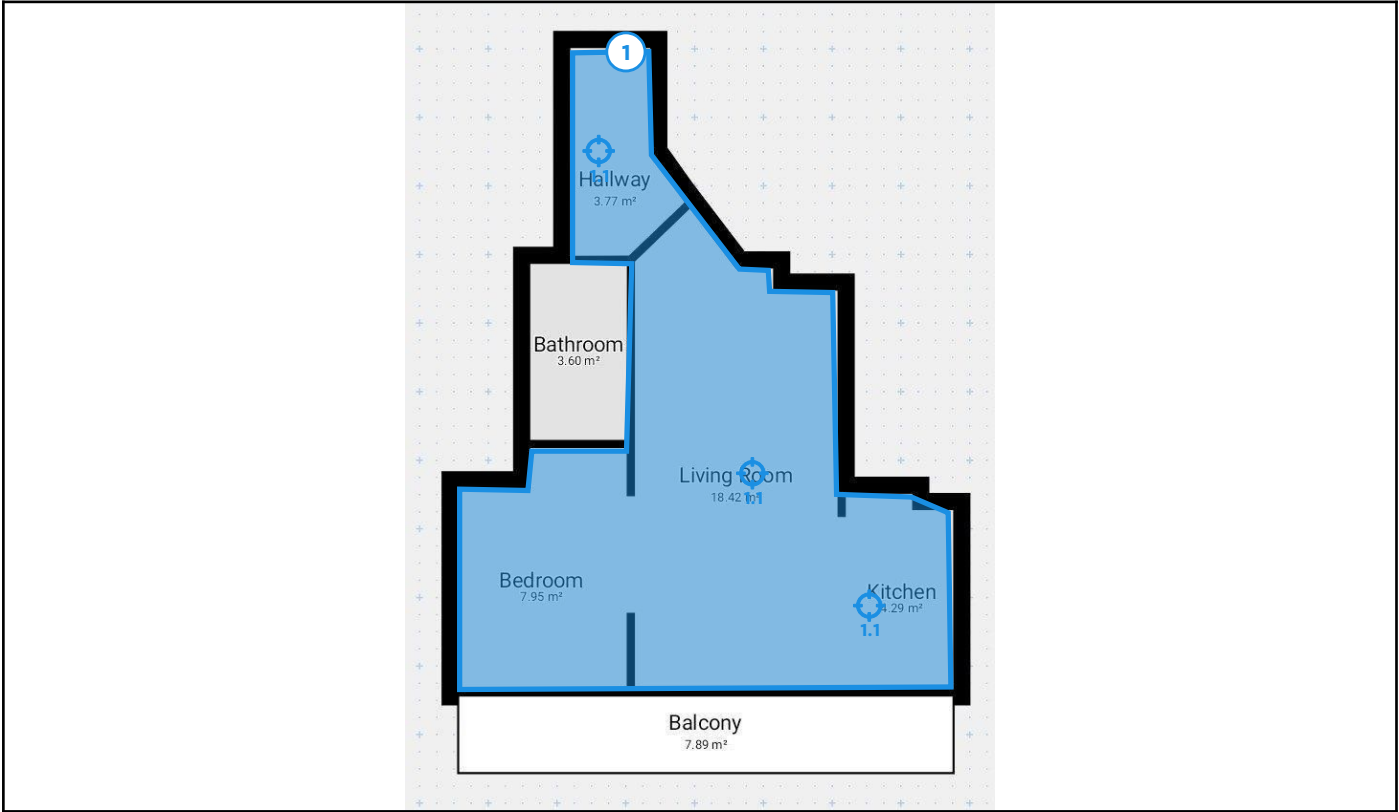
## Plan 1.2: Plan appartement kopie

| Beschrijving | Type | Actie |
|---|---|---|
| 1. Pleisterwerk plafonds | Geen asbest | - |
| 1.1 Code: MM02 | Mengmonster | - |

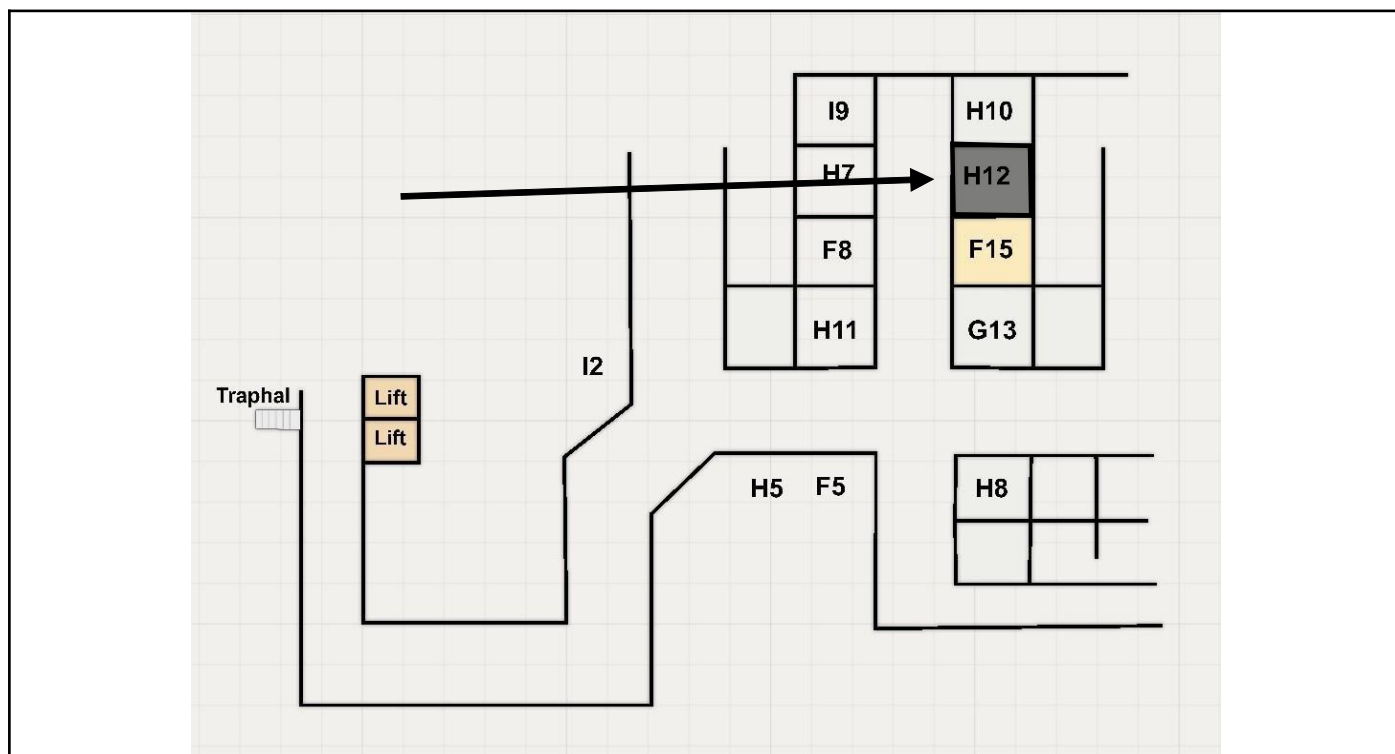
## Plan 1.3: Plan kelder

Geen asbest

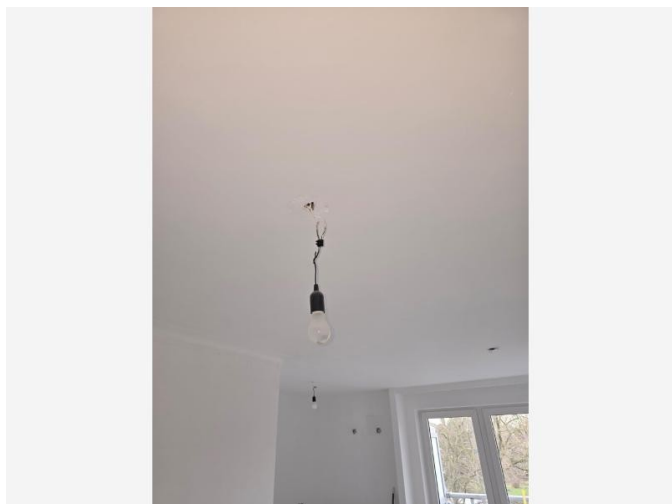
Overzichtsfoto

Geen asbest

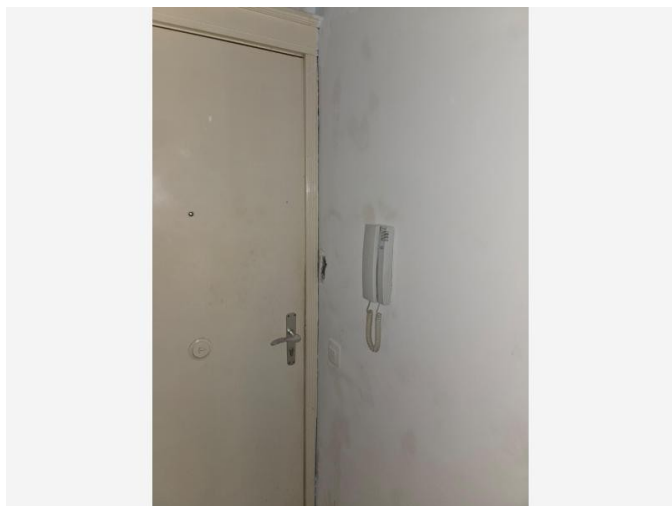
Overzichtsfoto

Geen asbest
