# Asbestinventarisatattest

Oudekerkstraat 67/001, 2018 Antwerpen

Attestnummer : 20260811-000290.000

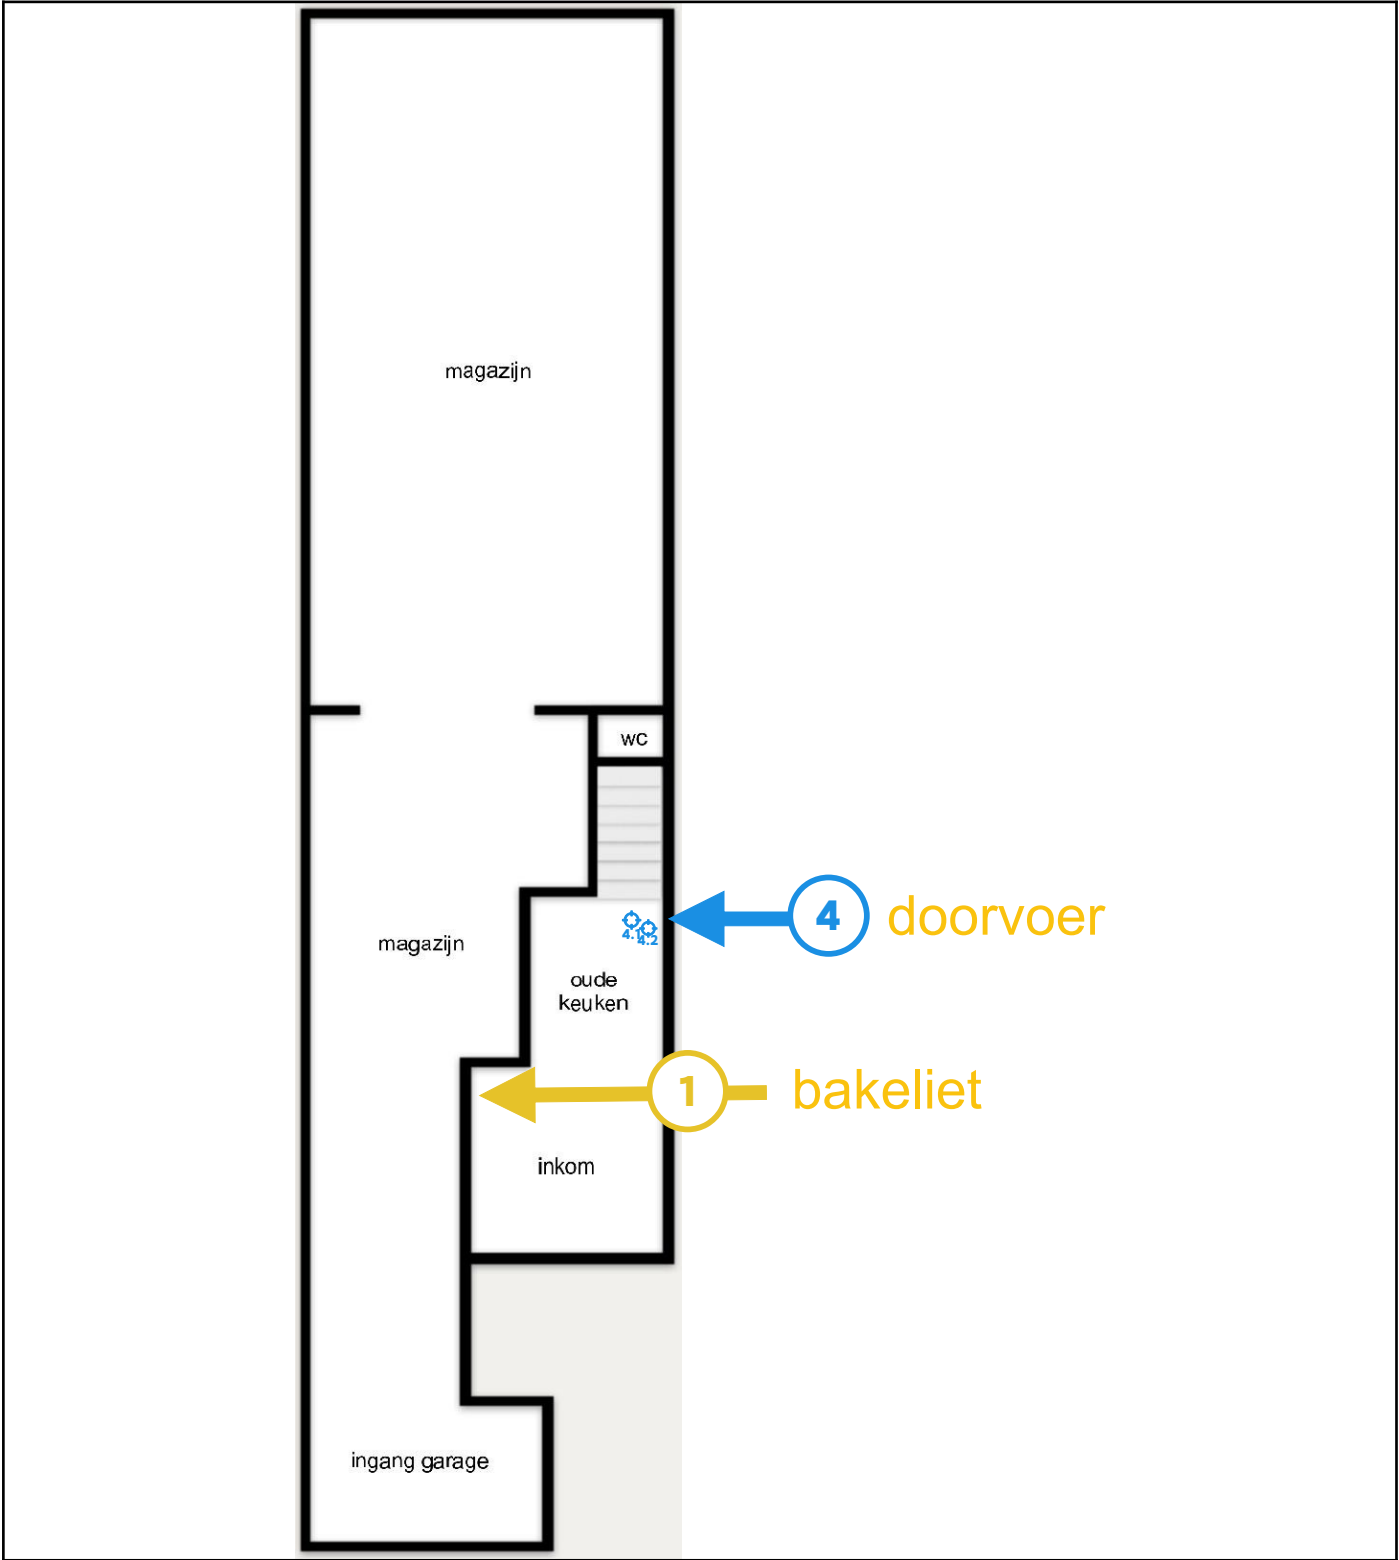
Plan 1.8: V0 stopcontact bakeliet + keuken doorvoer

| 1. V0 bakeliet stopcontact | Asbestmateriaal | Zorgvuldig beheren |

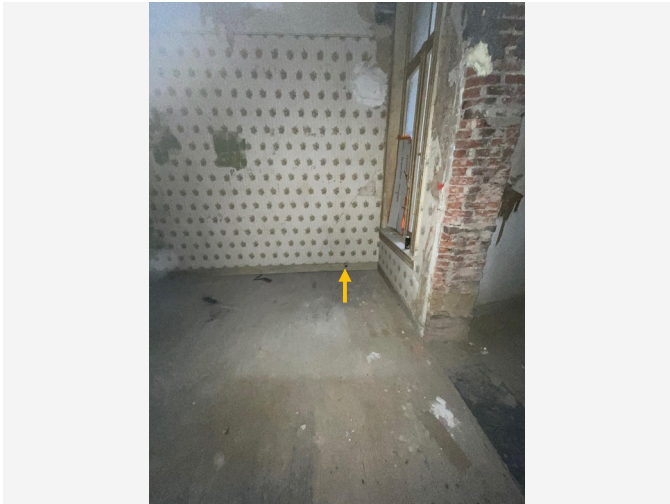
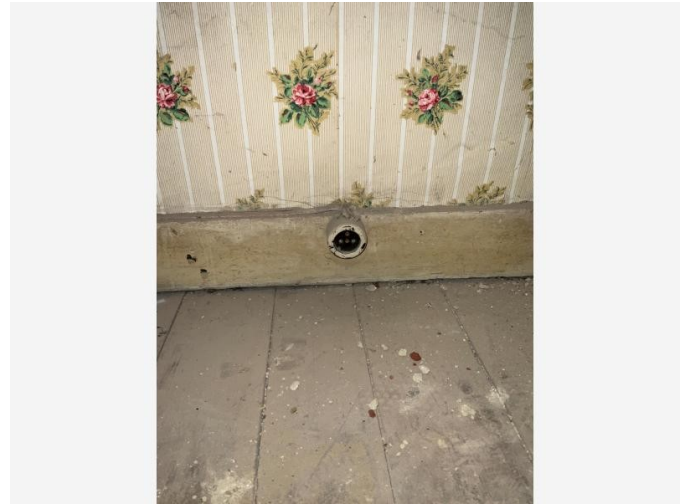
| Eindbeoordeling materiaalarisico | Laag materiaalarisico en/of verlaagde kans op vezelvrijgave |
| Opmerking | er is voor crocidoliet gekozen omdat er geen staal werd genomen. maar veelal is het toch chrysotiel dat wordt aangetroffen in bakeliet voor zover er al asbest aanwezig is in dit bakeliet |

| Toestand van het materiaal | Onbeschadigd, niet verweerd |

| Beschrijving | V0 bakeliet stopcontact |
| Asbestmateriaal | Plaat, paneel, tablet - Type Bakeliet |

Het asbestmateriaal valt onder de mijlpaal van 2040.

- Zorg voor een veilig beheer. Vermijd het beschadigen van het asbestmateriaal. Controleer de toestand jaarlijks op wijzigingen.
- Voer bijkomende staalname(s) uit.

- Eenvoudige handelingen: mag via doe-het-zelf of door werknemer(s) met opleidingsattest eenvoudige handelingen  
Bij het verwijderen van oude bakeliet, is het belangrijk om strikt veiligheidsmaatregelen te volgen. Bakeliet zelf kan asbest bevatten.  
meestal zijn deze ornamenten voorzichtig los te schroeven  
Als dit materiaal verwijderd kan worden zonder het te breken, te beschadigen, dan mag met dit met eenvoudige handelingen.  
Vermijd stofvorming en stofverspreiding op elk moment van de werken. Bevochtig of fixeert het

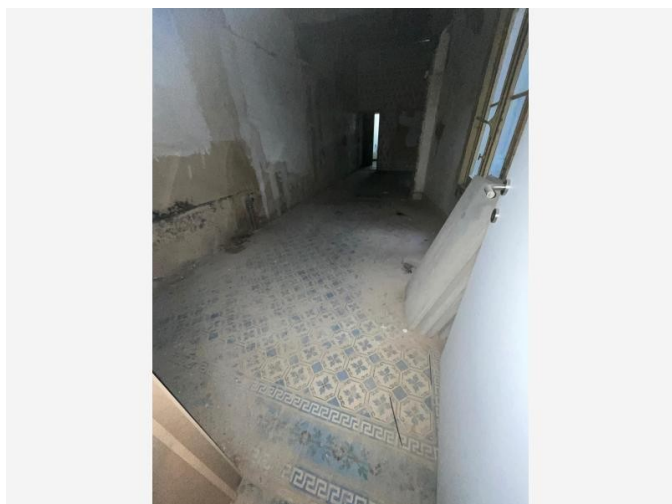
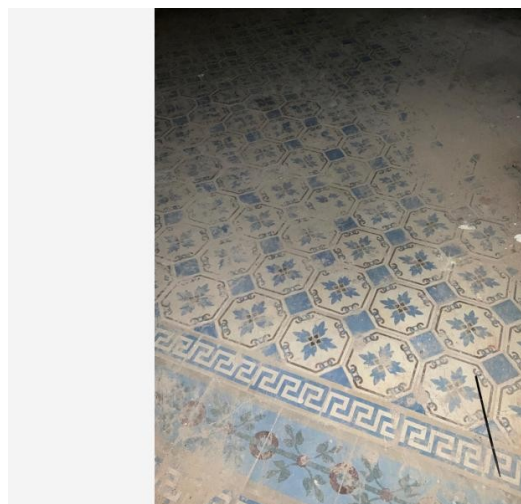
## Fiche 2: V0 oude ondervloeren / oude lijmlagen (mogelijk)

Oude tegels/ vloeren kunnen mogelijk verlijmd zijn met asbesthoudende materialen.

Onder de huidige vloeren kunnen nog restanten aanwezig zijn van oude asbestverdachte vloeren of lijmlagen aanwezig zijn. Destructief of aanvullend onderzoek kan hierover uitsluitsel geven.

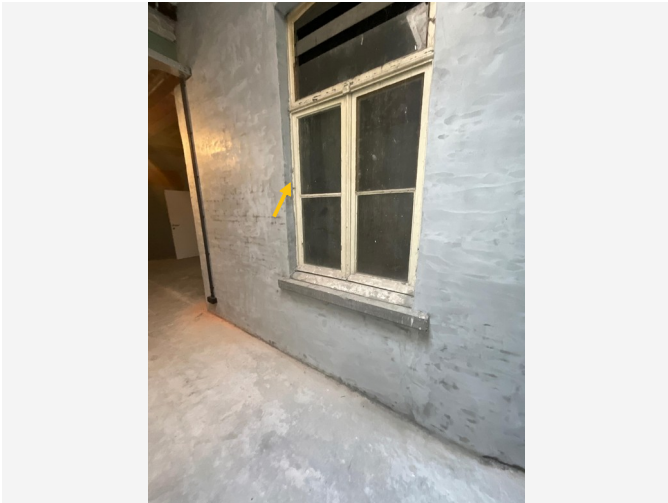
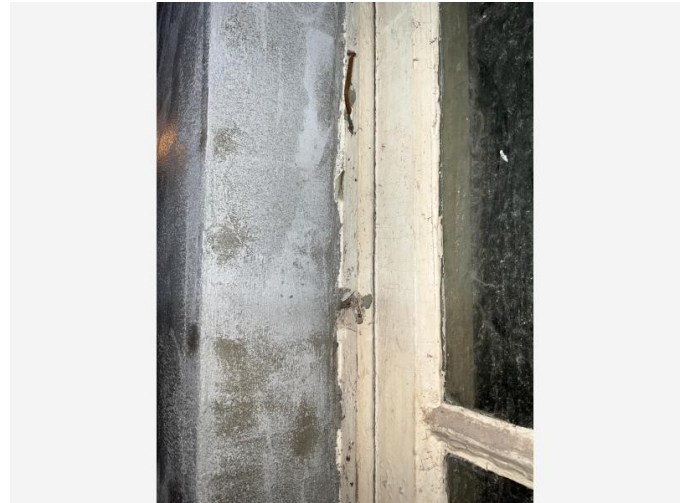
## Fiche 3: V0 mastieken/ kitwerken

Geen asbest

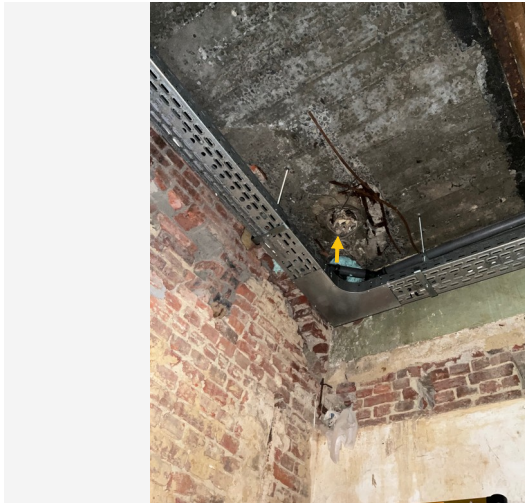
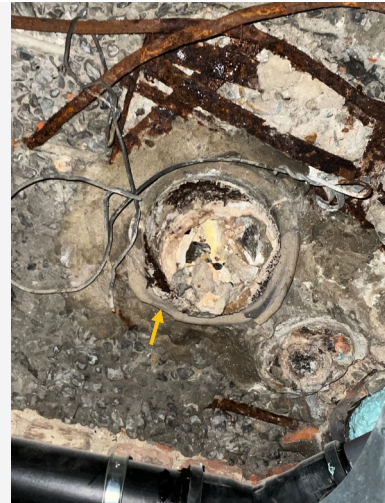
## Fiche 4: V0 keuken doorvoer

Geen asbest

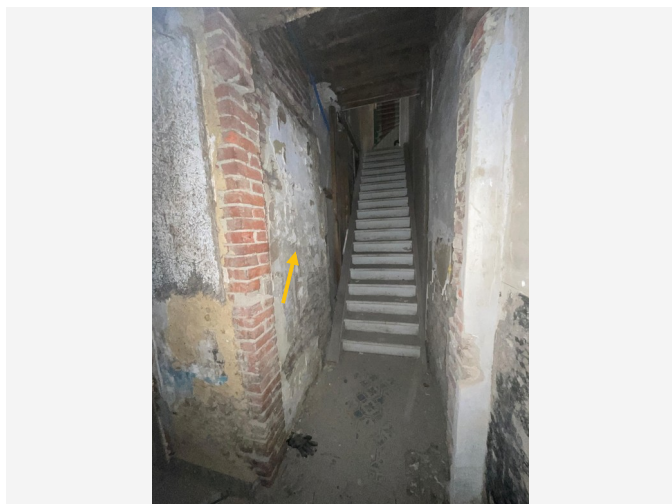
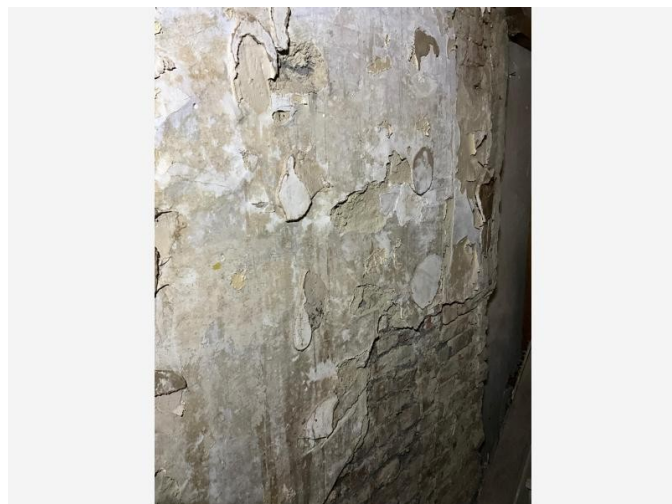
## Fiche 5: Pleisterwerk wanden

Geen asbest

| Opmerking | <p>Op de gelijkvloers en enkele kamers op V+1 en V+2 is nog oud pleisterwerk aanwezig. De rest heeft valse wanden, waar nog oud pleisterwerk kan achter zitten. Aanvullend onderzoek kan uitwijzen of dit nog het geval is.</p> <p>Er is geen stookruimte aanwezig.</p> |

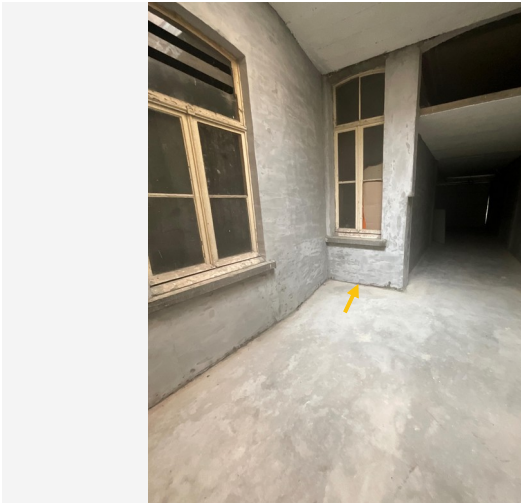
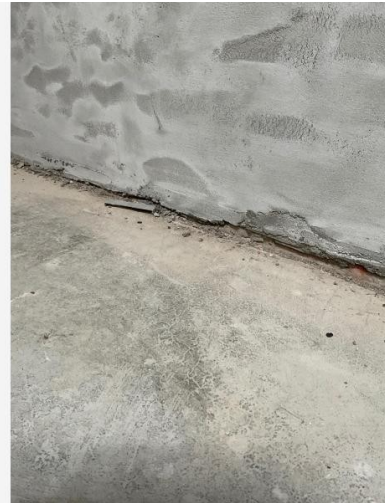
## Fiche 6: V0 magazijn cementering wanden

Geen asbest

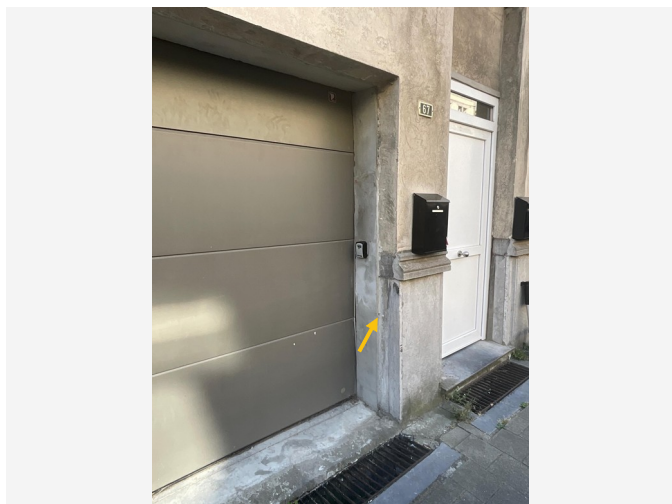
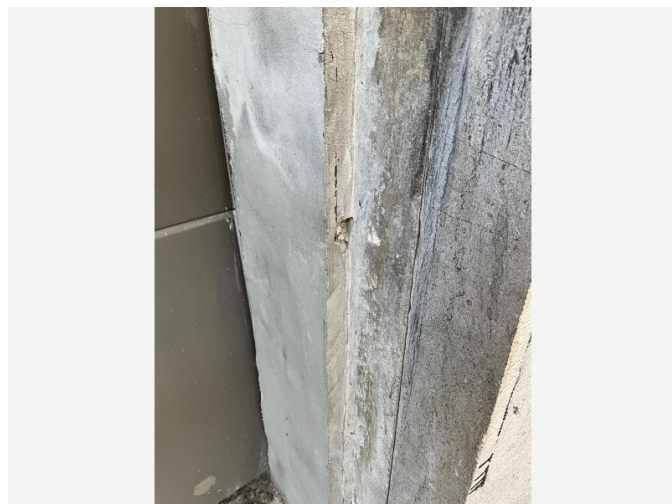
## Fiche 7: V0 poort cementering

Geen asbest

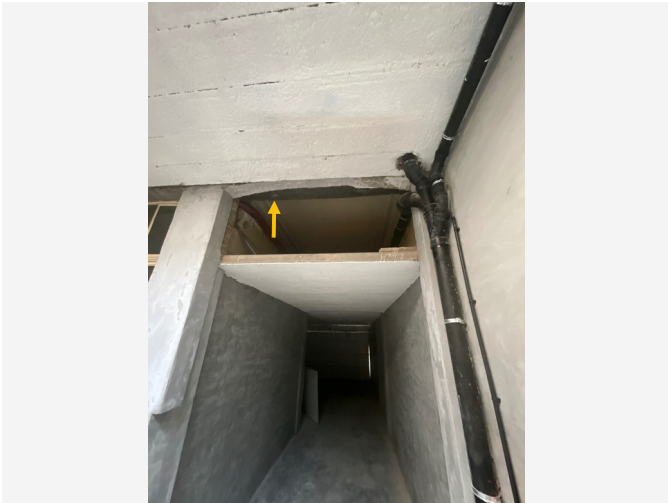
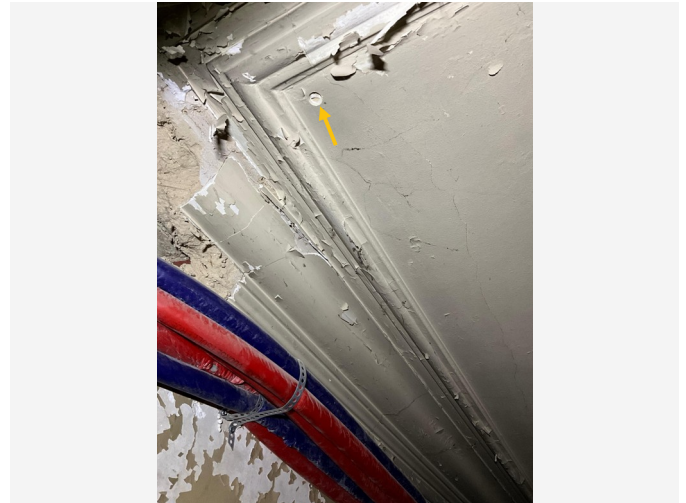
## Fiche 9: Pleisterwerk plafond

Geen asbest

| Opmerking | <p>Enkel de eerste ruimte als je binnenkomt en het stuk boven de oprit, heeft pleisterwerk aan het plafond. De rest heeft een vals plafond/het plafond is verwijderd en je kan op de balken zien of je ziet rechtstreeks op betonplaten.</p> <p>Er is geen stookruimte aanwezig, in de traphal en de oude keuken is geen pleisterwerk aan het plafond.</p> |

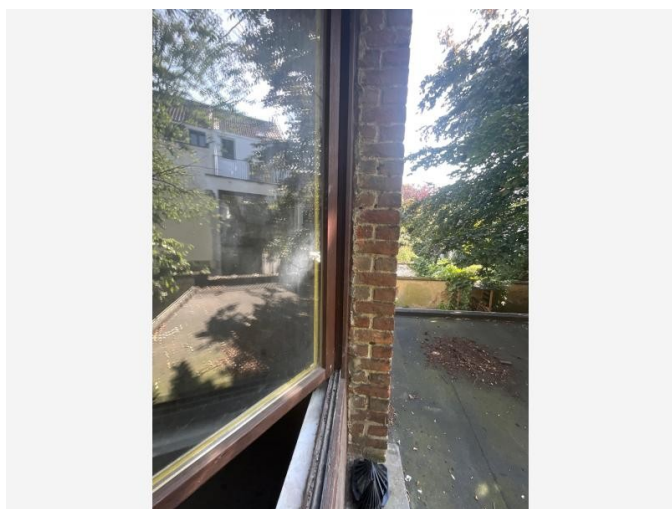
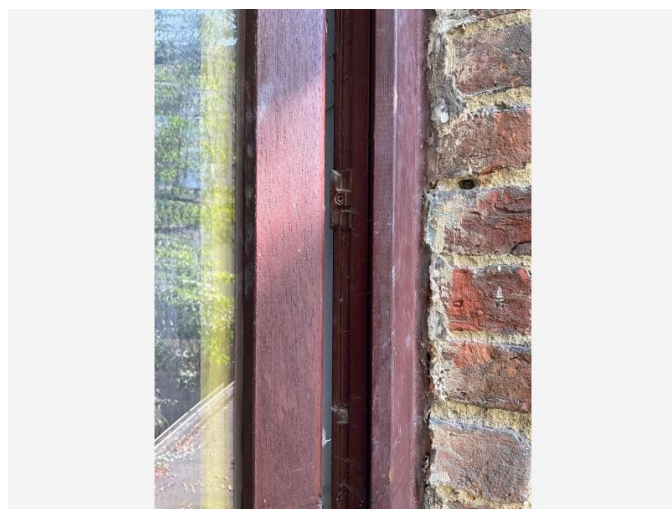
### Fiche 10: V+1 & V+2 mastieken/ kitwerken

| Beschrijving | Notitie | Terug te vinden op plannen |
|---|---|---|
| Fiche 10: V+1 & V+2 mastieken/<br>kitwerken | De ramen op de eerste en tweede verdieping zijn afgewerkt met doorschijnende, flexibele, silicone kit. Deze is niet asbestverdacht. | - |

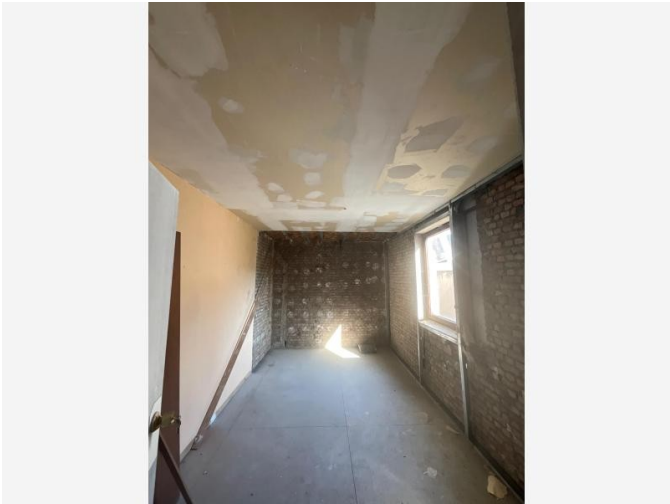
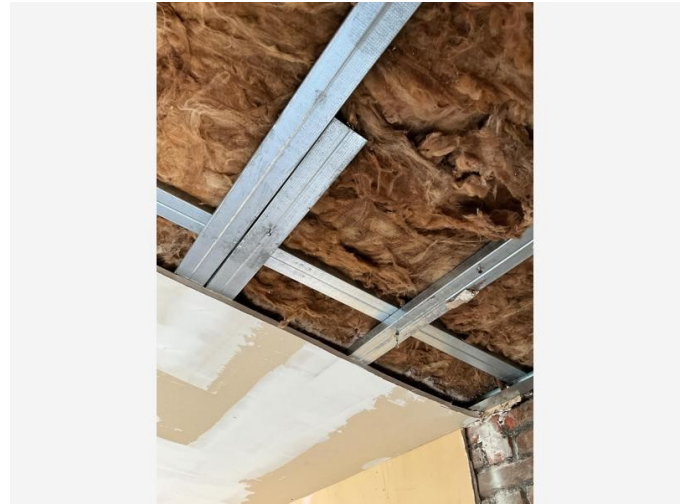
## Fiche 12: Valse plafonds

| Beschrijving | Notitie | Terug te vinden op plannen |
|---|---|---|
| Fiche 12: Valse plafonds | Enkele kamers op de eerste en tweede verdieping zijn afgewerkt met valse plafonds. Achterliggend kan nog oud pleisterwerk aanwezig zijn. Destructief/aanvullend onderzoek kan hierover uitsluitsel geven. | Plan 1.4: V0 pleisterwerk plafond + valse plafonds<br>Plan 1.5: V+1 valse plafonds<br>Plan 1.6: V+2 valse plafonds |
