# Asbestinventarisatetest

Karel Van Overmeirelaan 17/3, 2100 Antwerpen

Attestnummer : 20260813-000327.000

Uitgegeven op : 13.08.2026

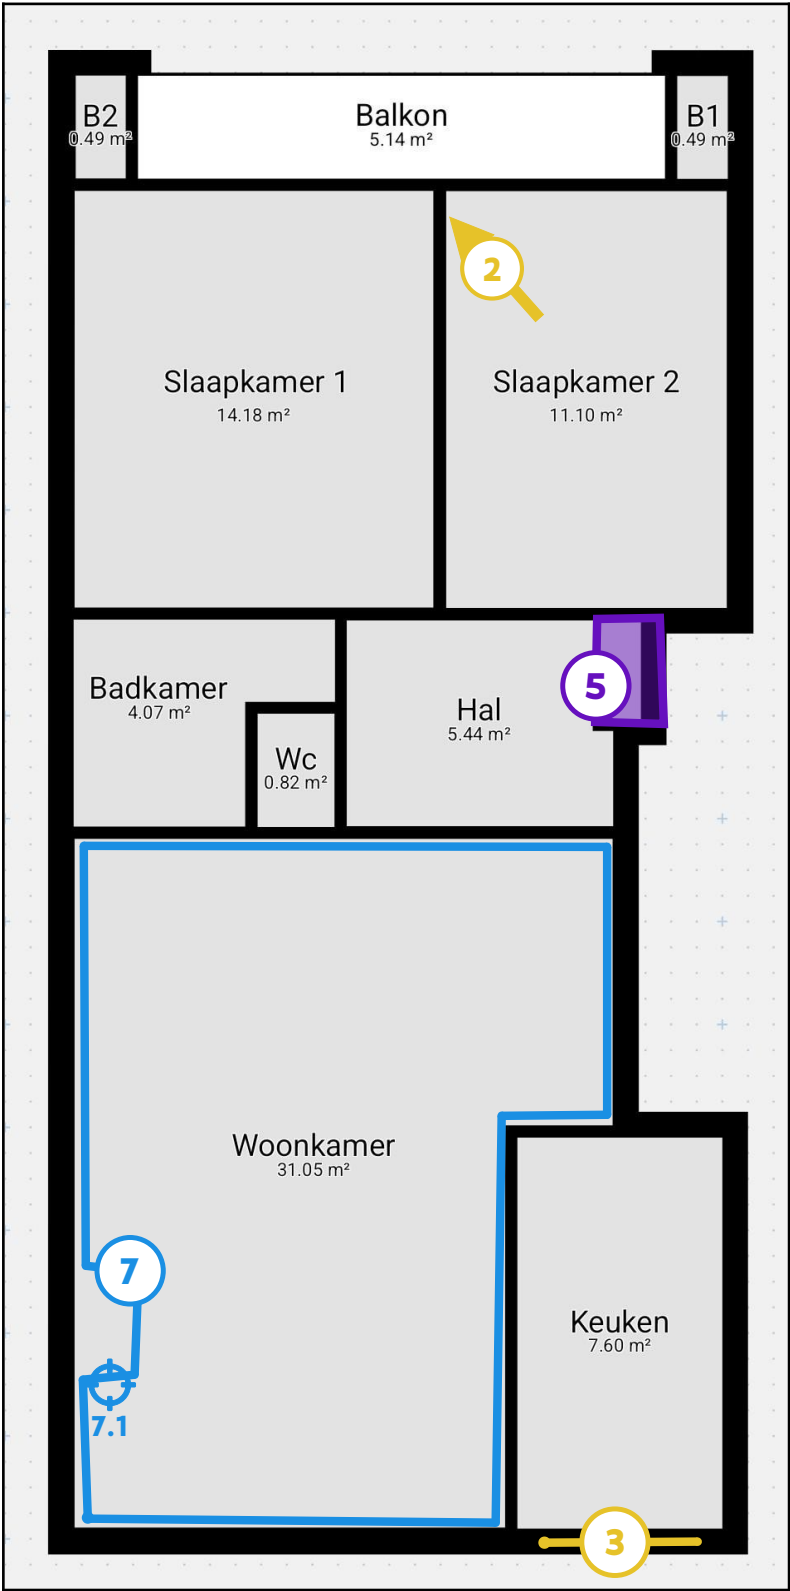
# Plan 1.1: Appartement bus 3

| 2. Bakeliet oude lichtschakelaar slaapkamer 2 | Asbestmateriaal | Zorgvuldig beheren |
| 3. Invulpaneel keukenraam | Asbestmateriaal | Zorgvuldig beheren |

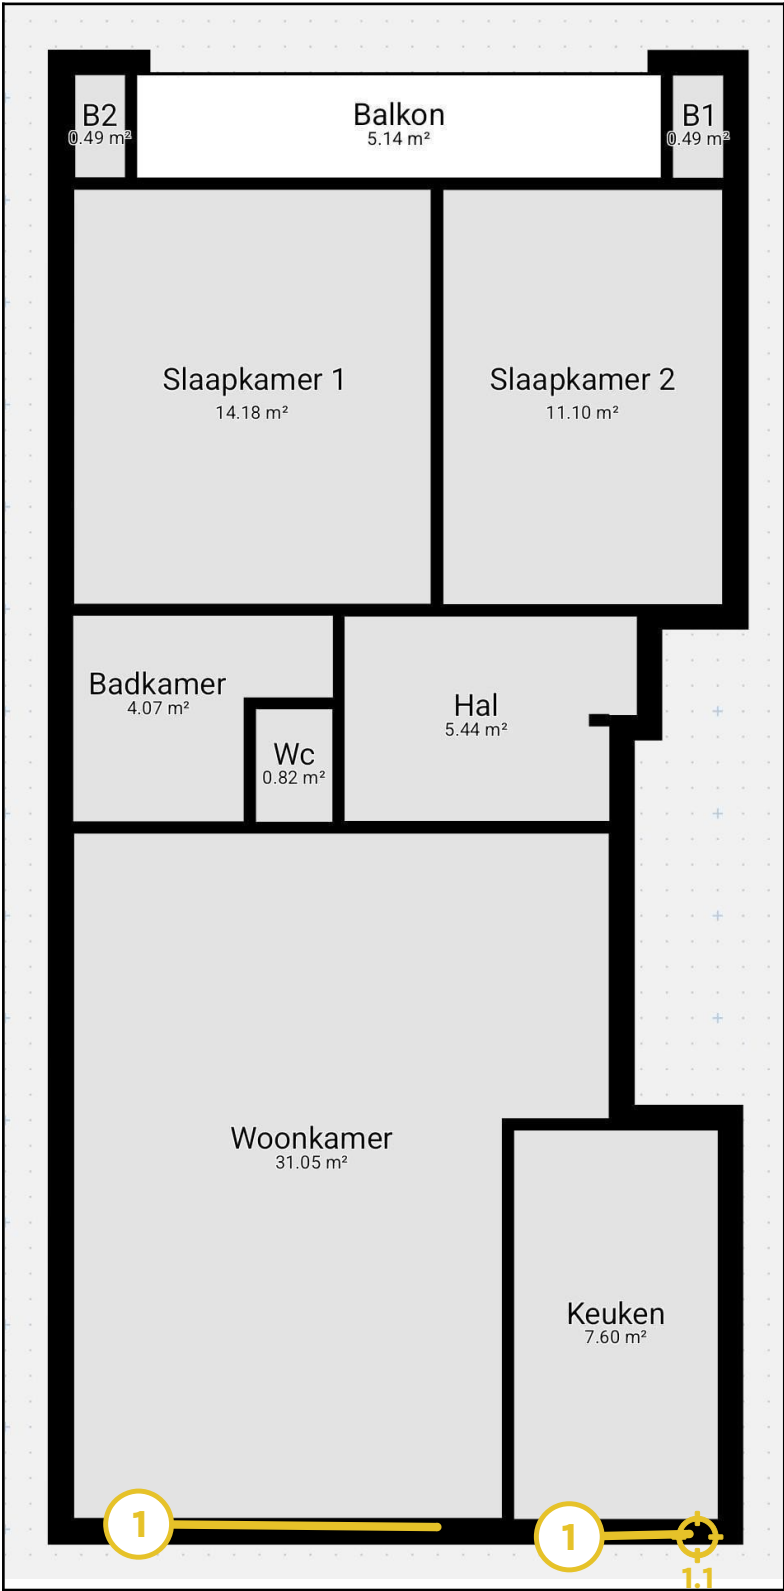
# Plan 1.4: Appartement bus 3

| 1. Mastiek rond oud aluminium buitenschrijnwerk<br>voorgevel | Asbestmateriaal | Zorgvuldig beheren |

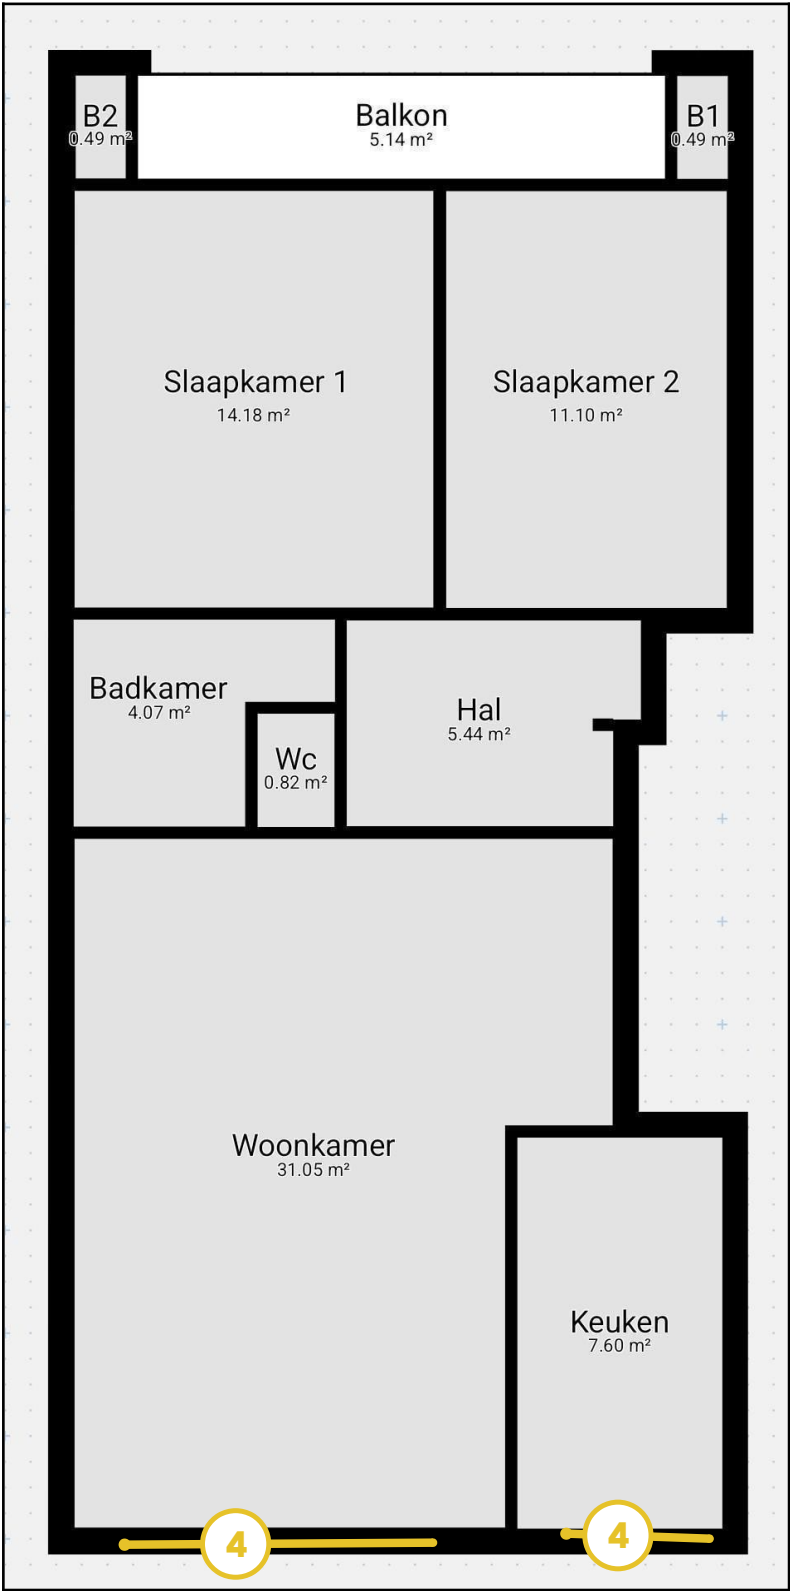
# Plan 1.5: Appartement bus 3

| 4. Mastiek tussen glas en kader oud aluminium buitenschrijnwerk | Asbestmateriaal | Zorgvuldig beheren |

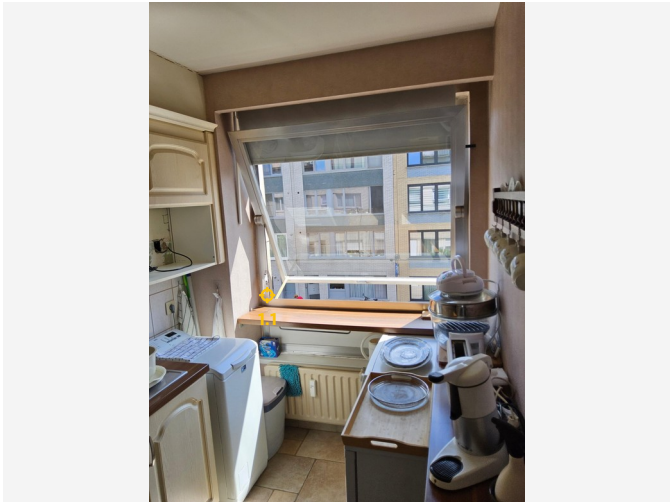
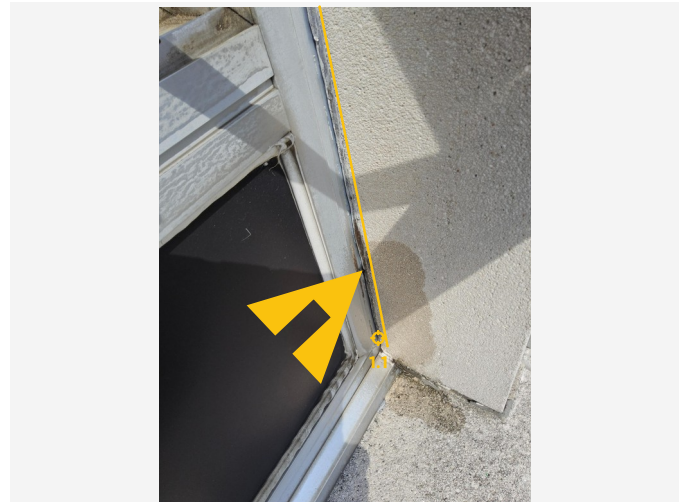
# Fiche 1: Mastiek rond oud aluminium buitenschrijnwerk voorgevel

Het asbestmateriaal valt onder de mijlpaal van 2040.

| Eindbeoordeling materiaalrisico | Laag materiaalrisico en/of verlaagde kans op vezelvrijgave |

| Gebondenheid | Categorie 1: hechtgebonden in oorsprong |
| Asbestsoort (vezeltype) | Alleen chrysotiel aanwezig |
| Toestand van het materiaal | Licht beschadigd, licht verweerd. Intacte calciumsilicaatplaat of materiaal met categorie 3-gebondenheid |

| # | Type | Referentie | Resultaat |
|---|---|---|---|
| 1.1 | Puntmonster | 3.1 | Chrysotiel |

| Beschrijving | Mastiek rond oud aluminium buitenschrijnwerk voorgevel |

- Zorg voor een veilig beheer. Vermijd het beschadigen van het asbestmateriaal. Controleer de toestand jaarlijks op wijzigingen.

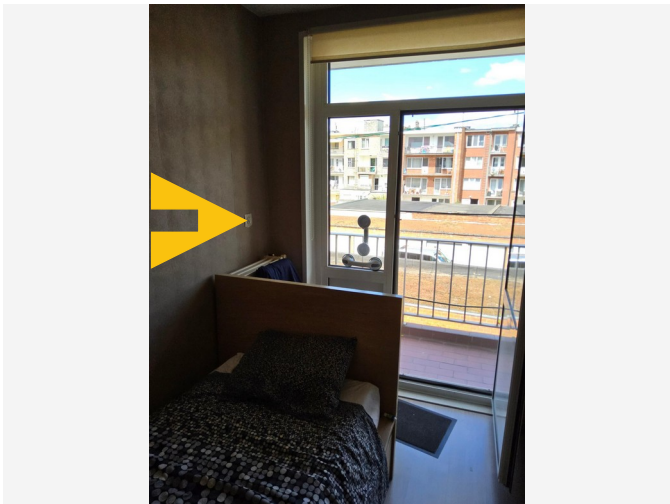
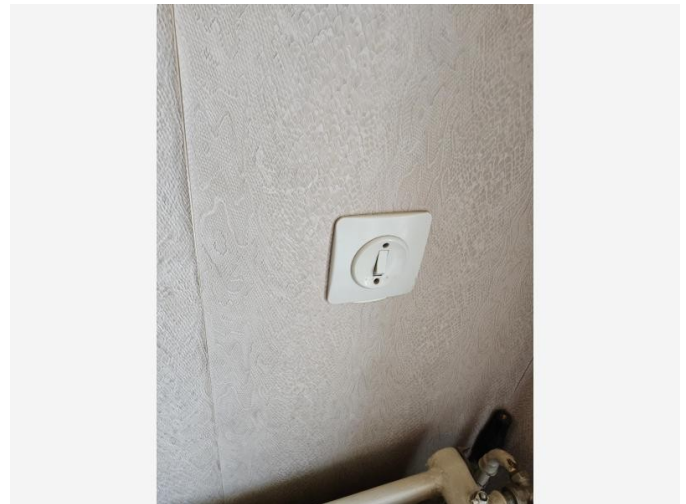
Het asbestmateriaal valt onder de mijlpaal van 2040.

| Eindbeoordeling materiaalrisico | Laag materiaalrisico en/of verlaagde kans op vezelvrijgave |

| Asbestsoort (vezeltype) | Crocidoliet aanwezig |
| Toestand van het materiaal | Onbeschadigd, niet verweerd |

| Beschrijving | Bakeliet oude lichtschakelaar slaapkamer 2 |
| Opmerking | Mogelijks nog andere bakeliet toepassingen verborgen achter kasten, bedden,... |

- Zorg voor een veilig beheer. Vermijd het beschadigen van het asbestmateriaal. Controleer de toestand jaarlijks op wijzigingen.
- Voer bijkomende staalname(s) uit.

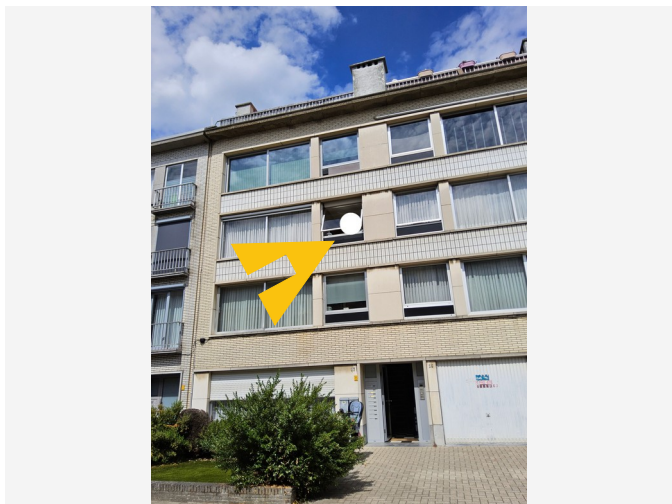
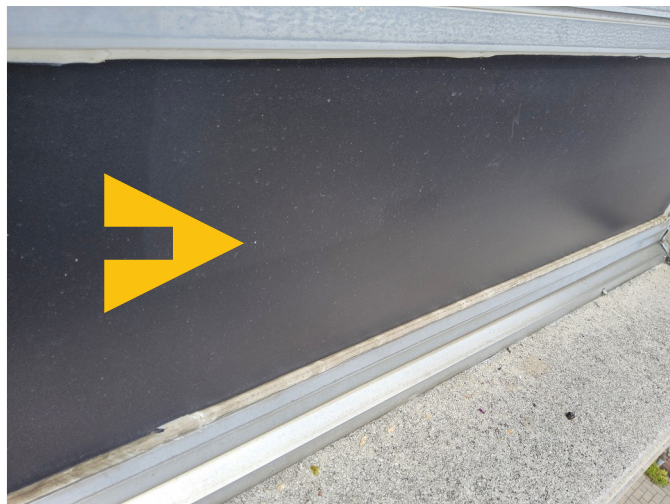
Het asbestmateriaal valt onder de mijlpaal van 2040.

| Eindbeoordeling materiaalisico | Laag materiaalisico en/of verlaagde kans op vezelvrijgave |

| Asbestsoort (vezeltype) | Crocidoliet aanwezig |
| Toestand van het materiaal | Onbeschadigd, niet verweerd |

| Beschrijving | Invulpaneel keukenraam |

- Zorg voor een veilig beheer. Vermijd het beschadigen van het asbestmateriaal. Controleer de toestand jaarlijks op wijzigingen.
- Voer bijkomende staalname(s) uit.

De Glasal platen dienen voorzichtig uit het frame verwijderd te worden. Hiervoor mag enkel handgereedschap gebruikt worden en dient (een deel van) de omlijsting mogelijks ontmanteld te worden. Het afval dient hermetisch afgesloten en dubbel verpakt afgevoerd te worden naar een recyclagepark of kan

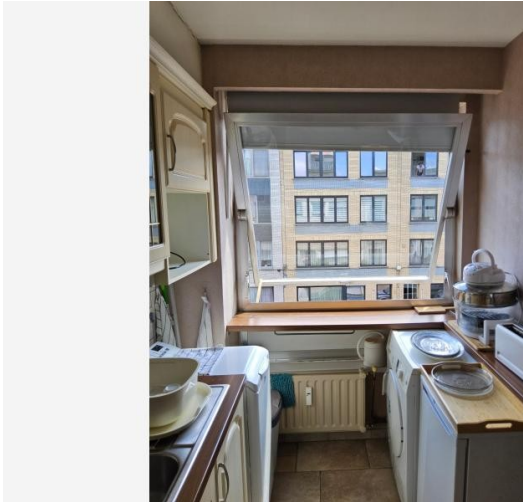
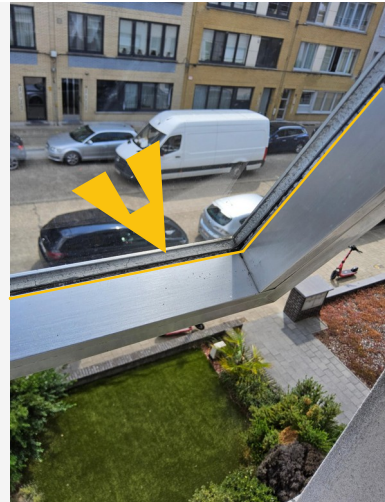
## Fiche 4: Mastiek tussen glas en kader oud aluminium buitenschrijnwerk

Het asbestmateriaal valt onder de mijlpaal van 2040.

| Eindbeoordeling materiaalisico | Laag materiaalisico en/of verlaagde kans op vezelvrijgave |

| Asbestsoort (vezeltype) | Amfibool aanwezig, uitgezonderd crocidoliet |
| Toestand van het materiaal | Licht beschadigd, licht verweerd. Intacte calciumsilicaatplaat of materiaal met categorie 3-gebondenheid |

| Beschrijving | Mastiek tussen glas en kader oud aluminium buitenschrijnwerk |

- Zorg voor een veilig beheer. Vermijd het beschadigen van het asbestmateriaal. Controleer de toestand jaarlijks op wijzigingen.
- Voer bijkomende staalname(s) uit.

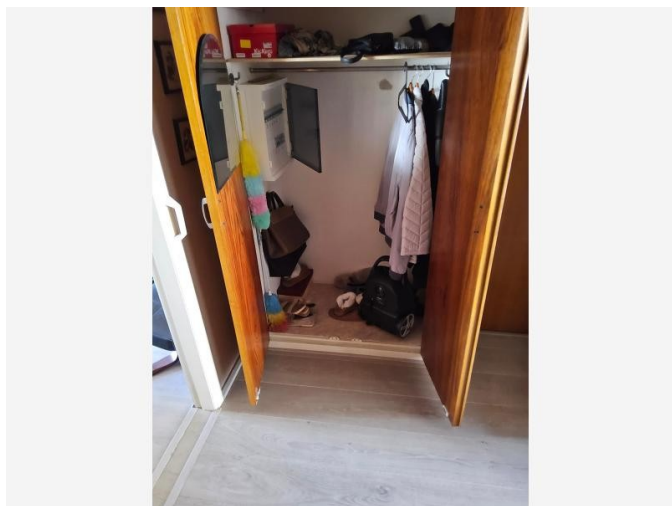
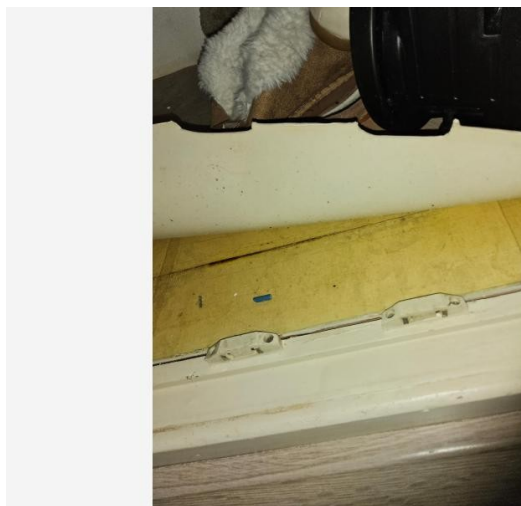
Soepel vloerzeil zonder asbestverdachte onderlaag. Onder dit vloerzeil bevinden zich houten planken.
