# Asbestinventarisatattest

Kaphaanlei 68, 2640 Mortsel

Attestnummer : 20260704-000116.000

**Niet-asbestveilig**

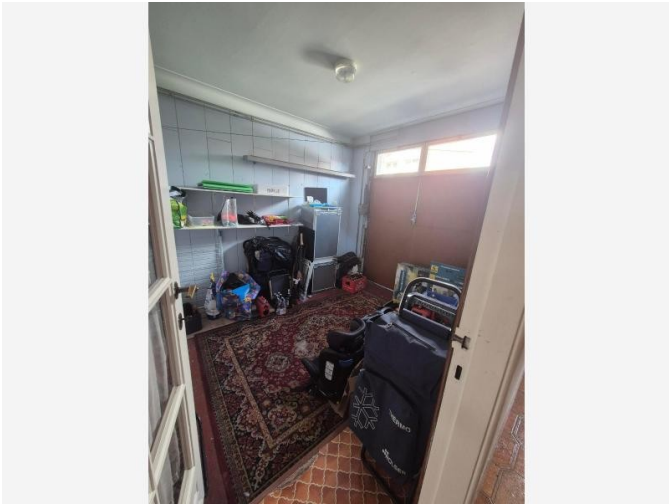
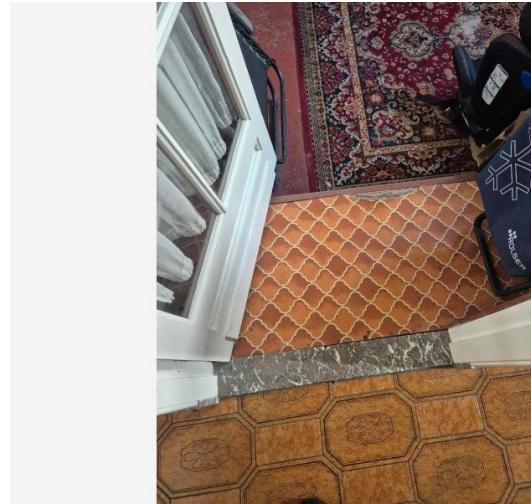
Het asbestmateriaal valt onder de mijlpaal van 2034.

Verwijderen

| Eindbeoordeling materiaalisico | Verhoogd materiaalisico en/of verhoogde kans op vezelvrijgave |

| Identificatiemethode | <p>De asbestdeskundige beoordeelt het materiaal als asbestverdacht en dus asbesthoudend, en dit zonder monsternamen.</p> <p>Motivatie: De opdrachtgever weigert om het materiaal te laten bemonsteren.</p> |

- Zorg voor een veilig beheer. Vermijd het beschadigen van het asbestmateriaal. Controleer de toestand jaarlijks op wijzigingen.
- Verwijder dit asbestmateriaal zo snel mogelijk. Volg de toestand goed op.
- Voer bijkomende staalname(s) uit.

- Hermetische zone (erkend asbestverwijderaar)  
Hermetische zone (erkend asbestverwijderaar)

Hermetische zone: Het materiaal wordt beschouwd als niet-hechtgebonden indien asbest aanwezig is. Conform de geldende Vlaamse asbestregelgeving dient de verwijdering in dat geval door een erkend asbestverwijderaar te gebeuren, aangezien asbestvezels zich gemakkelijk kunnen verspreiden. Een staalname is belangrijk voor uitsluitel te bieden

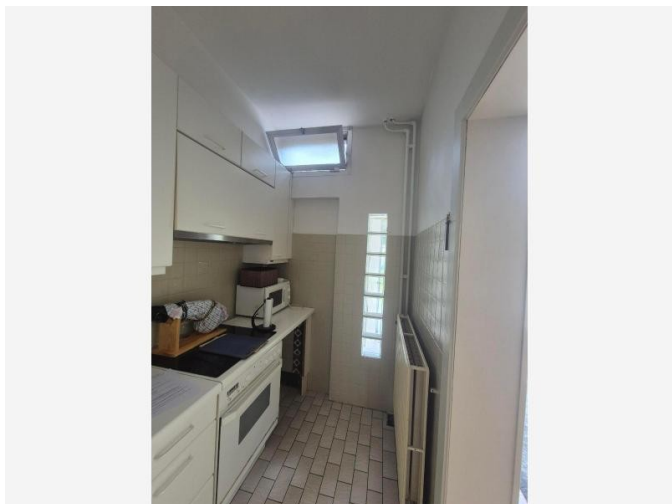
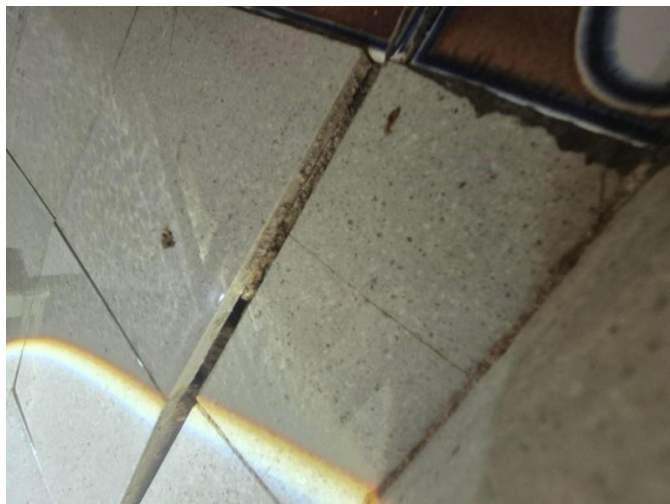
| Identificatiemethode | <p>De asbestdeskundige beoordeelt het materiaal als asbestverdacht en dus asbesthoudend, en dit zonder monsternamen.</p> <p>Motivatie: De opdrachtgever weigert om het materiaal te laten bemonsteren.</p> |

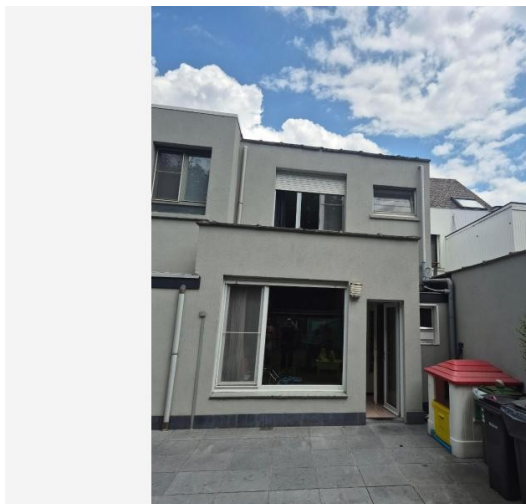
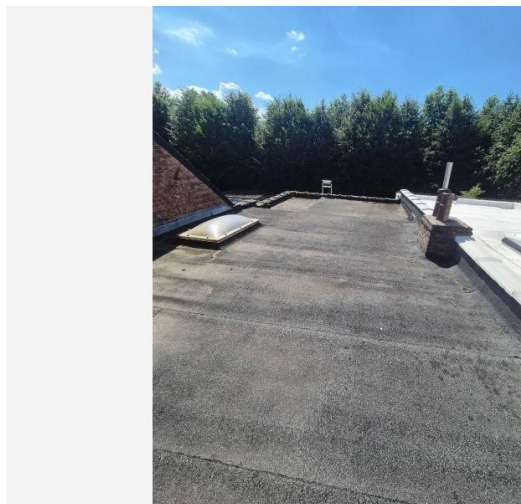
| Identificatiemethode | <p>De asbestdeskundige beoordeelt het materiaal als asbestverdacht en dus asbesthoudend, en dit zonder monsternamen.</p> <p>Motivatie: De opdrachtgever weigert om het materiaal te laten bemonsteren.</p> |

Verwijder het zo voorzichtig mogelijk, zonder te schrapen, schuren of mechanisch te bewerken. Maak het materiaal licht vochtig om stofvorming te beperken en werk rustig met handgereedschap. Vermijd beschadiging en loskomende resten. Reinig de werkzone na afloop met een vochtige doek.

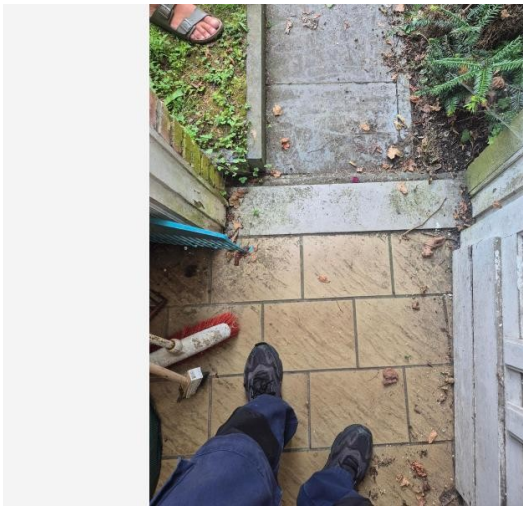
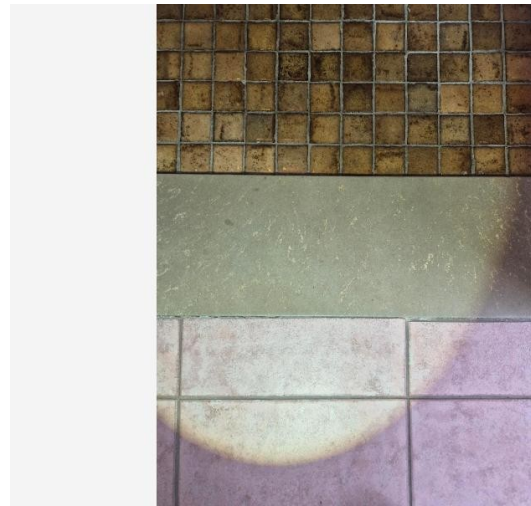
| Identificatiemethode | <p>De asbestdeskundige beoordeelt het materiaal als asbestverdacht en dus asbesthoudend, en dit zonder monsternamen.</p> <p>Motivatie: De opdrachtgever weigert om het materiaal te laten bemonsteren.</p> |

Verwijder het zo voorzichtig mogelijk, zonder te schrapen, schuren of mechanisch te bewerken. Maak het materiaal licht vochtig om stofvorming te beperken en werk rustig met handgereedschap. Vermijd beschadiging en loskomende resten. Reinig de werkzone na afloop met een vochtige doek.

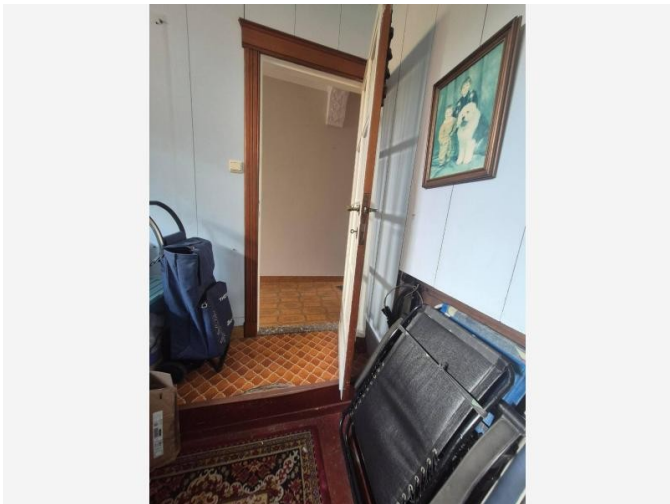
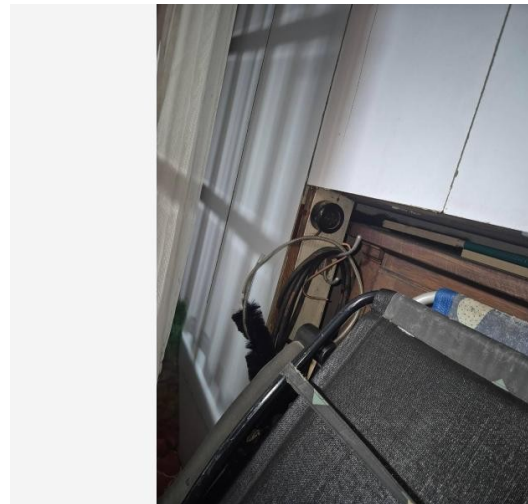
| Identificatiemethode | <p>De asbestdeskundige beoordeelt het materiaal als asbestverdacht en dus asbesthoudend, en dit zonder monsternamen.</p> <p>Motivatie: De opdrachtgever weigert om het materiaal te laten bemonsteren.</p> |

| Identificatiemethode | <p>De asbestdeskundige beoordeelt het materiaal als asbestverdacht en dus asbesthoudend, en dit zonder monstername.</p> <p>Motivatie: De monstername brengt andere schade aan dan schade die inherent is aan de monstername.</p> |

Verwijder het zo voorzichtig mogelijk, zonder te schrapen, schuren of mechanisch te bewerken. Maak het materiaal licht vochtig om stofvorming te beperken en werk rustig met handgereedschap. Vermijd beschadiging en loskomende resten. Reinig de werkzone na afloop met een vochtige doek.

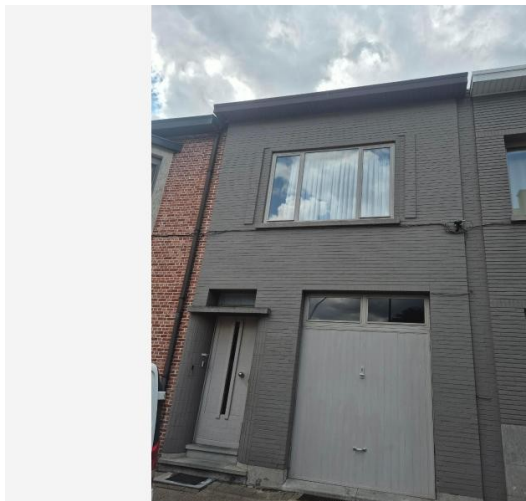
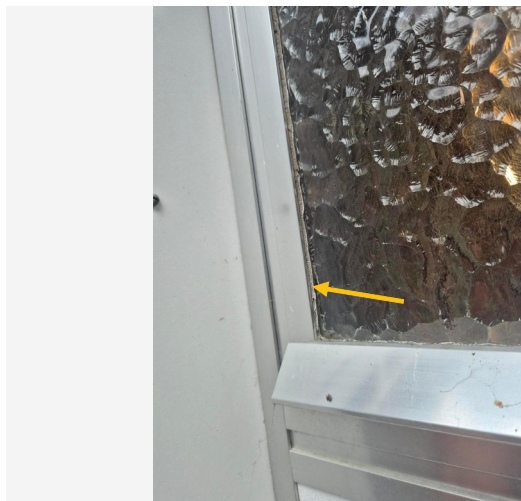
# Fiche 8: Mastiek tussen profiel en beglazing van openingen

Asbestmateriaal

Verwijder het zo voorzichtig mogelijk, zonder te schrapen, schuren of mechanisch te bewerken. Maak het materiaal licht vochtig om stofvorming te beperken en werk rustig met handgereedschap. Vermijd beschadiging en loskomende resten. Reinig de werkzone na afloop met een vochtige doek.

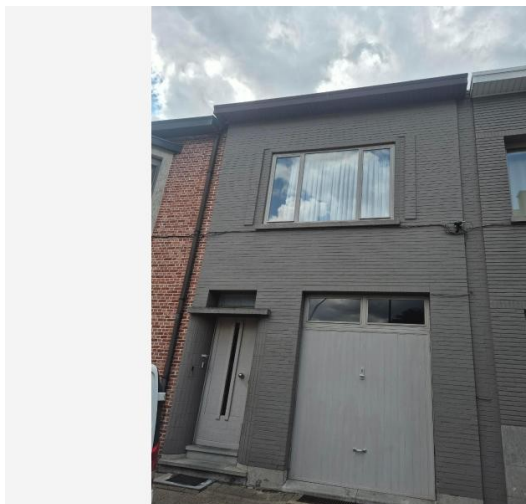
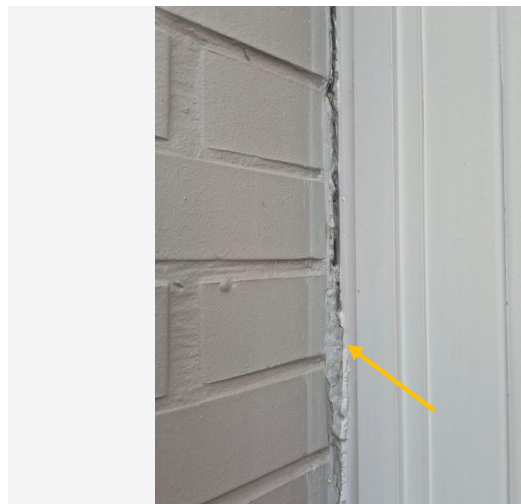
| Identificatiemethode | Een monstername door de asbestdeskundige met laboanalyse door een asbestlabo. |

Verwijder het zo voorzichtig mogelijk, zonder te schrapen, schuren of mechanisch te bewerken. Maak het materiaal licht vochtig om stofvorming te beperken en werk rustig met handgereedschap. Vermijd beschadiging en loskomende resten. Reinig de werkzone na afloop met een vochtige doek.

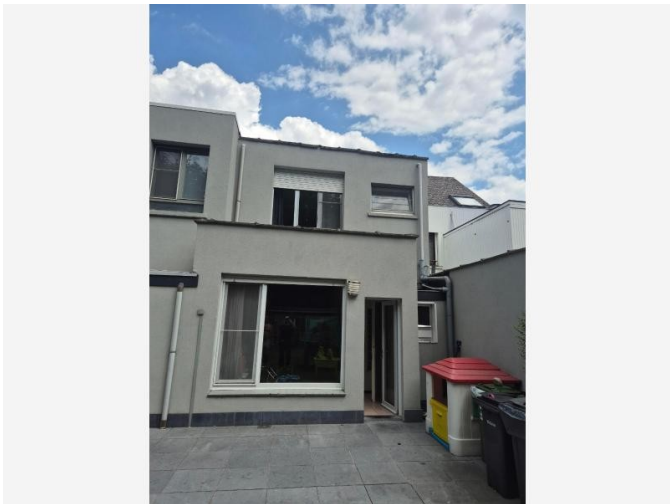
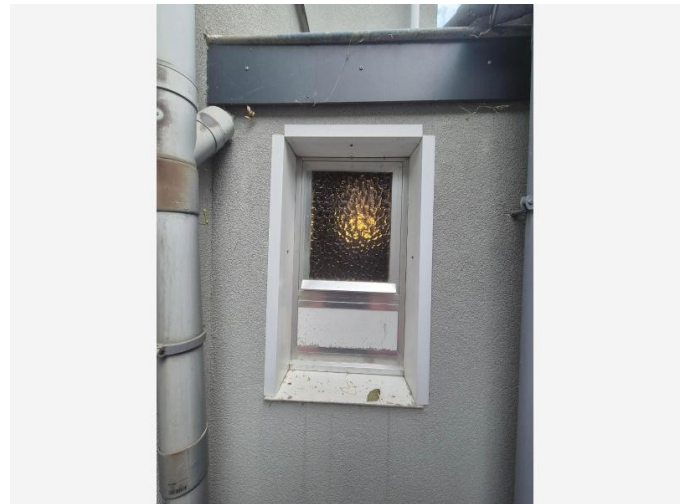
| Opmerking | Alsook mastiek van koepel platte dak |

Verwijder het zo voorzichtig mogelijk, zonder te schrapen, schuren of mechanisch te bewerken. Maak het materiaal licht vochtig om stofvorming te beperken en werk rustig met handgereedschap. Vermijd beschadiging en loskomende resten. Reinig de werkzone na afloop met een vochtige doek.

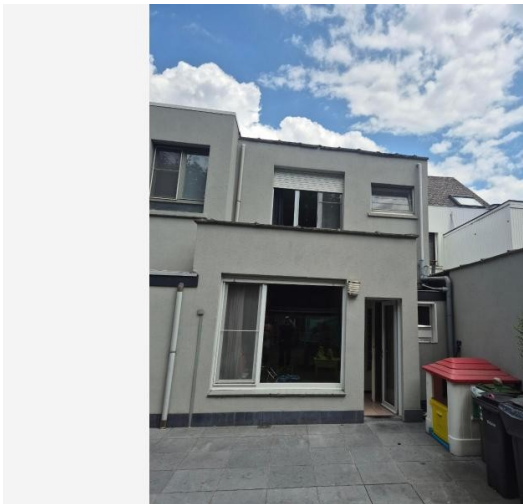
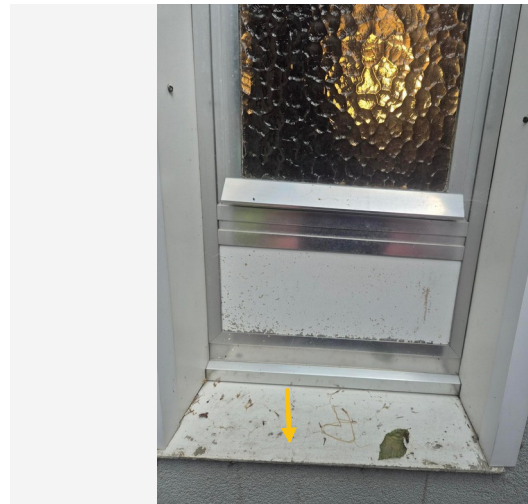
| Identificatiemethode | De asbestdeskundige beoordeelt het materiaal als asbestverdacht en dus asbesthoudend, en dit zonder monsternamen.<br><br>Motivatie: De opdrachtgever weigert om het materiaal te laten bemonsteren. |

Verwijder het zo voorzichtig mogelijk, zonder te schrapen, schuren of mechanisch te bewerken. Maak het materiaal licht vochtig om stofvorming te beperken en werk rustig met handgereedschap. Vermijd beschadiging en loskomende resten. Reinig de werkzone na afloop met een vochtige doek.

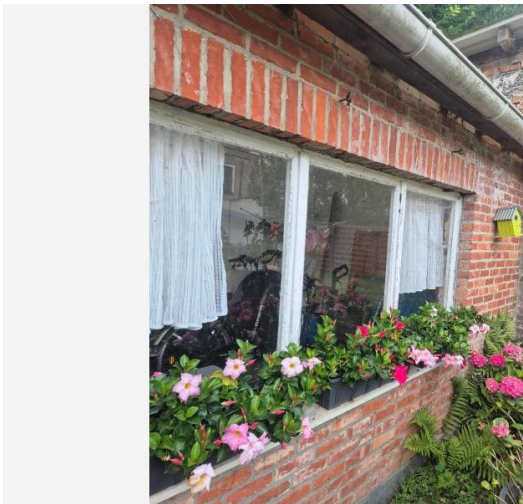
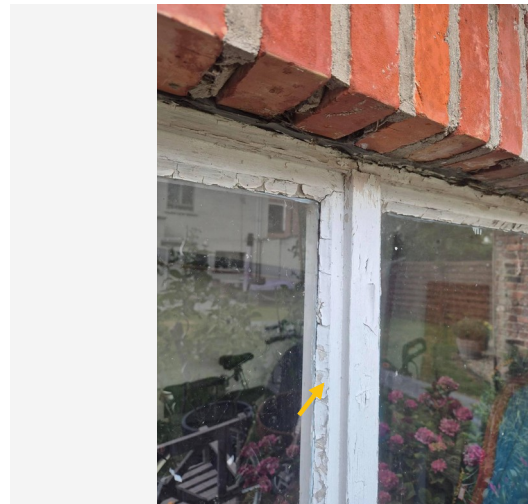
| Identificatiemethode | <p>De asbestdeskundige beoordeelt het materiaal als asbestverdacht en dus asbesthoudend, en dit zonder monsternamen.</p> <p>Motivatie: De opdrachtgever weigert om het materiaal te laten bemonsteren.</p> |

Verwijder het zo voorzichtig mogelijk, zonder te schrapen, schuren of mechanisch te bewerken. Maak het materiaal licht vochtig om stofvorming te beperken en werk rustig met handgereedschap. Vermijd beschadiging en loskomende resten. Reinig de werkzone na afloop met een vochtige doek.

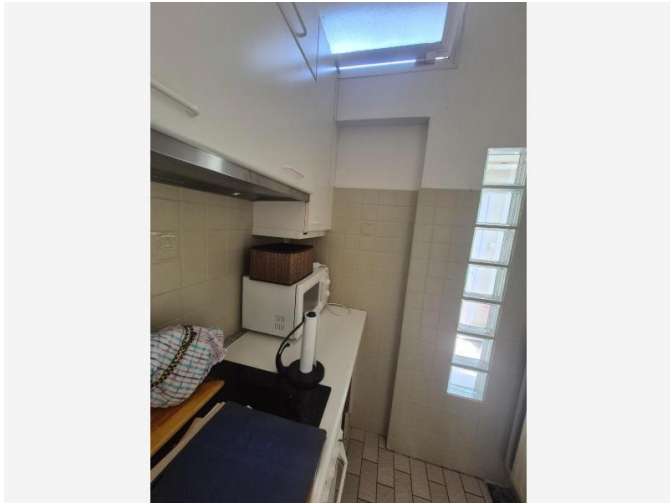
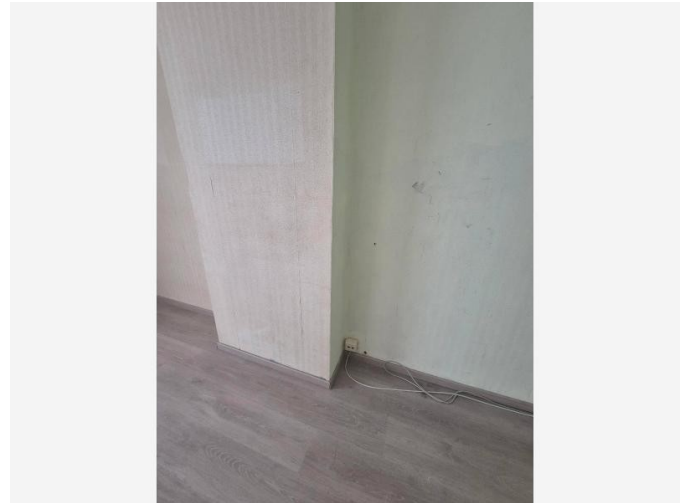
## Fiche 18: Pleister wanden woning

Geen asbest

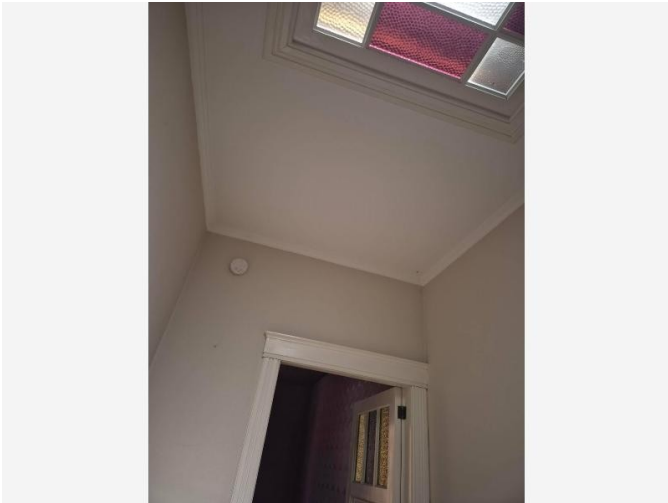
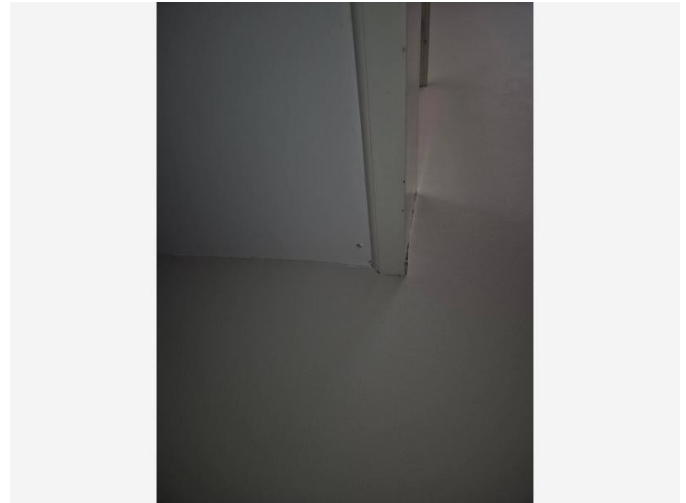
## Fiche 19: Pleister plafonden woning

Geen asbest

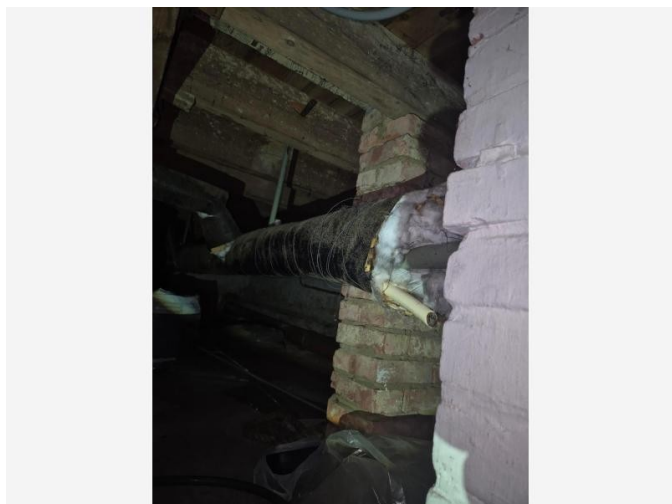
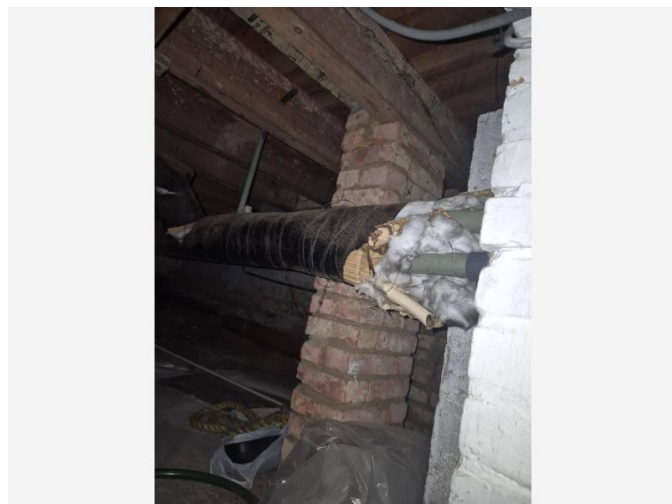
## Fiche 20: Roofing leidingen kelder

Geen asbest

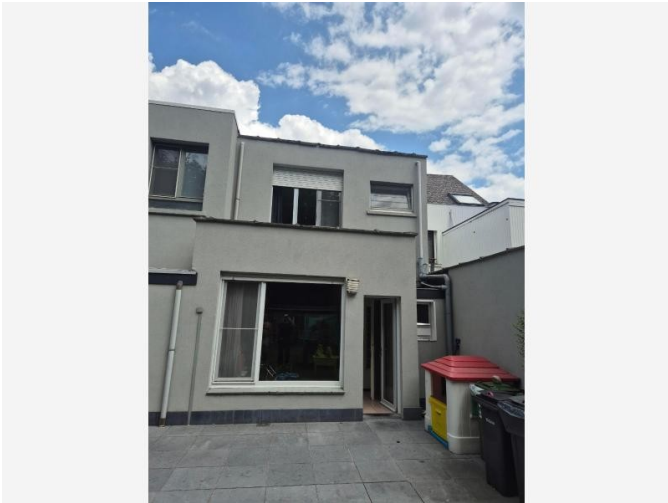
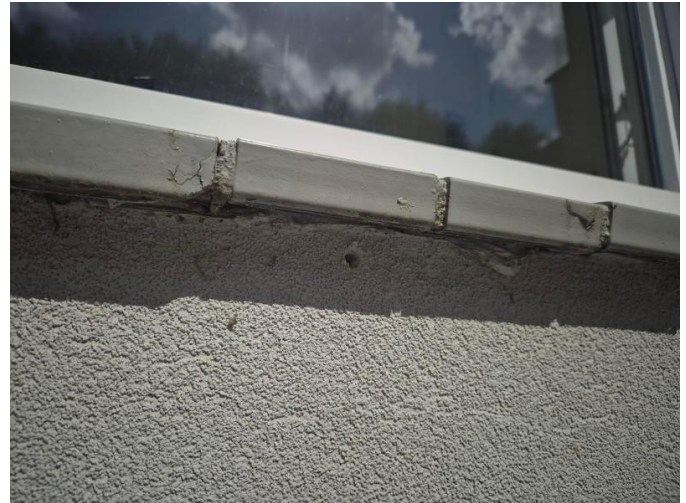
## Fiche 23: Crepi achtergevel

Geen asbest

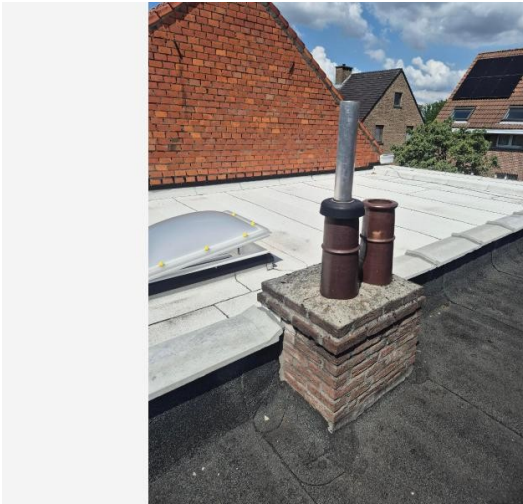
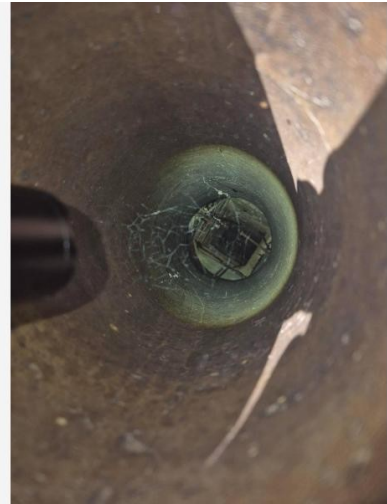
## Fiche 30: Schoorsteen plat dak +2

| Beschrijving | Notitie | Terug te vinden op plannen |
|---|---|---|
| Fiche 30: Schoorsteen plat dak +2 | De schoorsteen op plat dak wordt geïnspecteerd, maar kan niet volledig ontmanteld worden. Hierin kunnen nog andere asbestverdachte materialen binnen in zijn verwerkt. Dit is onmogelijk volledig te bestuderen | Plan 1.6: Snede |
