# Asbestinventarisatetest

Wilgenlaan 6, 2630 Aartselaar

Attestnummer : 20250130-000068.001

Uitgegeven op : 01.02.2025

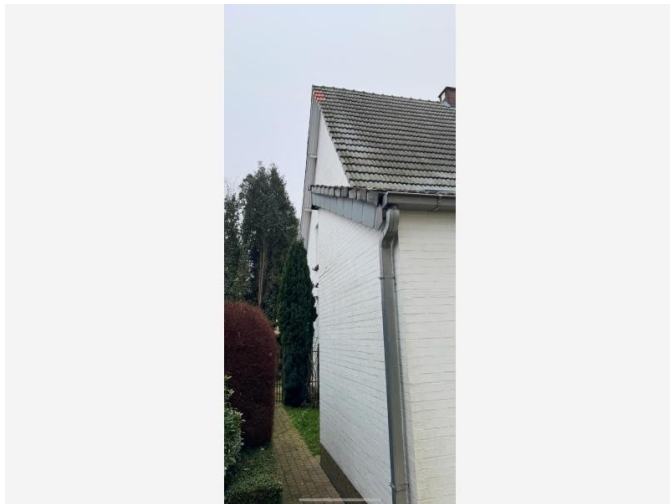
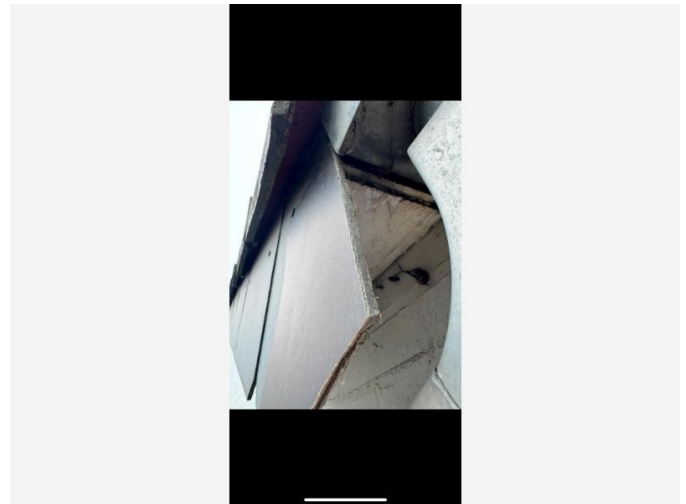
Het asbestmateriaal valt onder de mijlpaal van 2034.

Verwijderen

| Eindbeoordeling materiaalrisico | Laag materiaalrisico en/of verlaagde kans op vezelvrijgave |

| Asbestsoort (vezeltype) | Crocidoliet aanwezig |
| Toestand van het materiaal | Licht beschadigd, licht verweerd. Intact calciumsilicaatmateriaal of categorie III 'gebondenheid' |

| Beschrijving | Asbestverdachte leien (zonder staalname) |
| Opmerking | Op basis van onze expertise als deskundigen hebben we deze leien als asbesthoudend geclassificeerd, zonder staalname. De opgegeven volumes zijn slechts schattingen en mogen niet worden gebruikt als maatstaf voor heffingen. |

- Zorg voor een veilig beheer. Vermijd het beschadigen van het asbestmateriaal. Controleer de toestand jaarlijks op wijzigingen.
- Hemelwater dat afspoelt van asbestcement daken of gevels kan asbestdeeltjes bevatten. Gebruik het enkel voor gesloten circuits (bv. spoelen toiletten). Reinig na het vervangen van het dak of de gevel de dakgoten en regenwaterput of -ton om asbesthoudend sediment of slib te verwijderen

- Eenvoudige handelingen: mag via doe-het-zelf of door werknemer(s) met opleidingsattest eenvoudige handelingen  
Raadpleeg de actuele wetgeving op de website van OVAM. Onder strikte voorwaarden is het eventueel toegestaan om deze toepassing zelf te verwijderen.

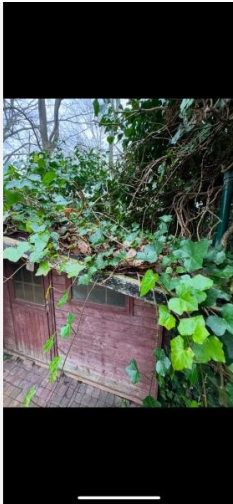
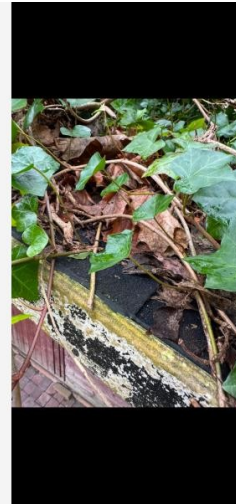
Het asbestmateriaal valt onder de mijlpaal van 2040.

Zorgvuldig beheren

| Eindbeoordeling materiaalrisico | Zeer laag materiaalrisico en/of zeer lage kans op vezelvrijgave |
| Opmerking | De toestand van het materiaal viel moeilijk vast te stellen door de overwoekerende vegetatie. |

| Beschrijving | Roofing shingles |
| Opmerking | Door de overwoekerende vegetatie en kans op lekschade werd er geen staalname uitgevoerd. Deze oppervlakte, volumes en gewichten zijn niet gemeten, maar geschat op basis van een benadering van de aanwezige roofingshingles ( de opgegeven hoeveelheden mogen niet gebruikt worden als maatstaf van heffing). |

- Zorg voor een veilig beheer. Vermijd het beschadigen van het asbestmateriaal. Controleer de toestand jaarlijks op wijzigingen.

- Eenvoudige handelingen: mag via doe-het-zelf of door werknemer(s) met opleidingsattest eenvoudige handelingen  
Raadpleeg de actuele wetgeving op de website van OVAM. Onder strikte voorwaarden is het eventueel toegestaan om deze toepassing zelf te verwijderen.

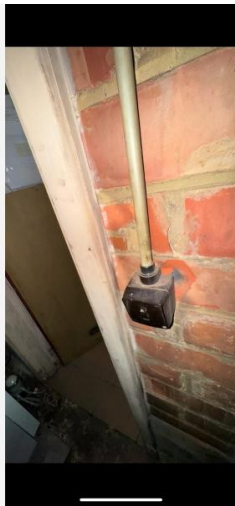
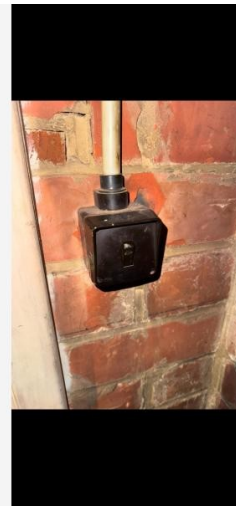
Het asbestmateriaal valt onder de mijlpaal van 2040.

Zorgvuldig beheren

| Eindbeoordeling materiaalrisico | Laag materiaalrisico en/of verlaagde kans op vezelvrijgave |

| Asbestsoort (vezeltype) | Crocidoliet aanwezig |

| Beschrijving | Bakeliet schakelaar |
| Opmerking | <p>Deze oppervlakte werd niet gemeten, maar geschat op basis van een benadering voor alle aanwezige schakelaars. Deze schatting mag niet worden gebruikt als maatstaf voor heffingen. Als deskundige hebben wij geverifieerd dat het materiaal inderdaad bakeliet betreft en geen harde PVC. Bakeliet wordt door ons beschouwd als een asbestverdachte toepassing, aangezien het in veel gevallen asbesthoudend is. We hebben echter geen staalname uitgevoerd om de functionaliteit van de schakelaars niet in gevaar te brengen.</p> |

- Zorg voor een veilig beheer. Vermijd het beschadigen van het asbestmateriaal. Controleer de toestand jaarlijks op wijzigingen.

- Eenvoudige handelingen: mag via doe-het-zelf of door werknemer(s) met opleidingsattest eenvoudige handelingen  
Raadpleeg de actuele wetgeving op de website van OVAM. Onder strikte voorwaarden kan het eventueel toegestaan zijn om deze toepassing zelf te verwijderen. Bij twijfel wordt echter sterk aangeraden om een erkende asbestverwijderaar te raadplegen. Zorg er bovendien voor dat u zich goed informeert via de websites van OVAM en andere officiële bronnen over de vereiste persoonlijke beschermingsmaatregelen en de richtlijnen voor het veilig verwijderen van asbest.

Houd er rekening mee dat deze toepassingen vaak onder spanning staan. Het is daarom aan te raden om ook een elektricien te raadplegen, aangezien het werken aan of verwijderen van deze toepassingen specifieke technische kennis vereist.

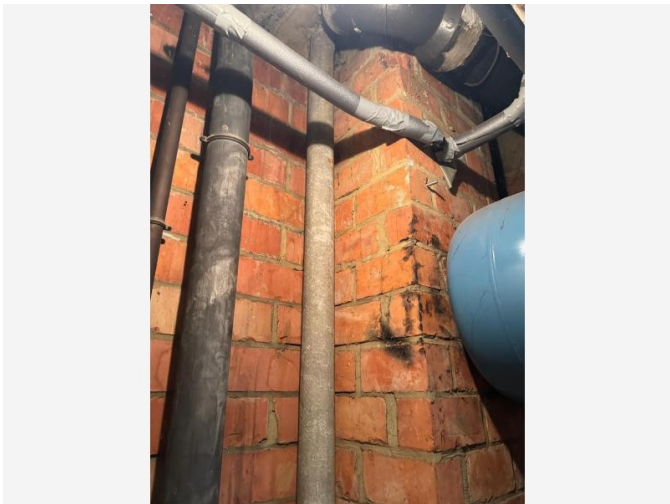
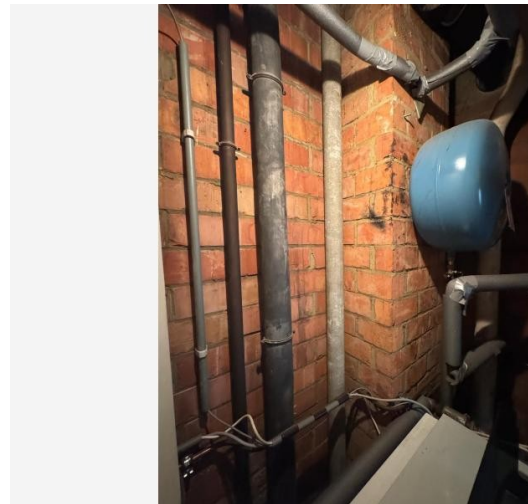
Het asbestmateriaal valt onder de mijlpaal van 2040.

Zorgvuldig beheren

Dit type buis bevat meestal asbest.

Vermoedelijk loopt de buis door in een kanaal in de gemetste schouw, dit vereist specifieke bijkomende maatregelen en voldoende expertise om deze buis correct te verwijderen zonder de buis stuk te maken. Bij het verwijderen kan stof voorkomen.

| Eindbeoordeling materiaalarisico | Laag materiaalarisico en/of verlaagde kans op vezelvrijgave |

| Asbestsoort (vezeltype) | Crocidoliet aanwezig |

| Beschrijving | asbest cementbuis |

- Zorg voor een veilig beheer. Vermijd het beschadigen van het asbestmateriaal. Controleer de toestand jaarlijks op wijzigingen.

- Eenvoudige handelingen: enkel door erkend asbestverwijderaar  
Er werd geen staal genomen van het materiaal, dit met kans op breuk - schade.

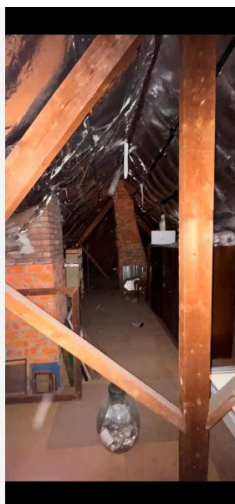
Situeringfoto

**Reden:** Er is geen volledige risicobeoordeling mogelijk

**Uitleg van de asbestdeskundige:** Het onderdak is niet waarneembaar vanwege de hoogte, die meer dan 3,5 meter bedraagt. Door de afwerkingsgraad aan de binnenzijde van de bovenste verdieping is het onderdak niet zichtbaar of inspecteerbaar. We hebben geprobeerd een dakpan op te tillen om het onderdak te inspecteren, maar dit is niet gelukt. Alleen destructief onderzoek kan bepalen of het onderdak al dan niet asbesthoudend is (type menuiserie).

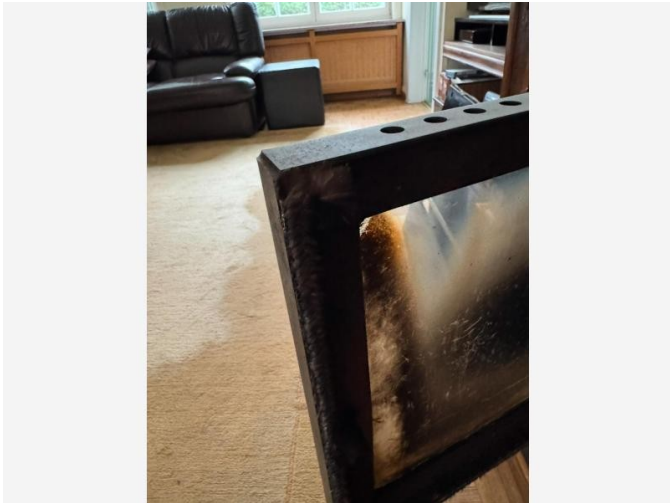
Vrije foto

De kachelkoord was een recent model, niet asbestverdacht door het feit dat dit een blinkend koord is.

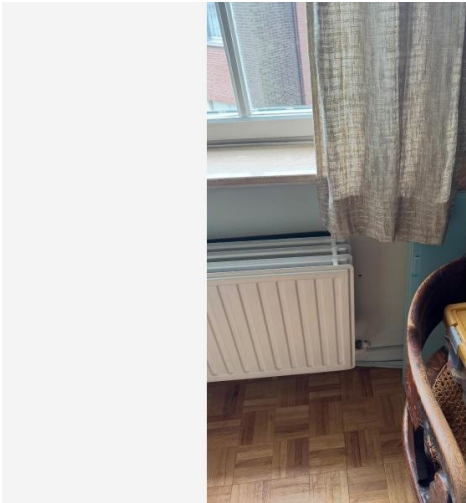
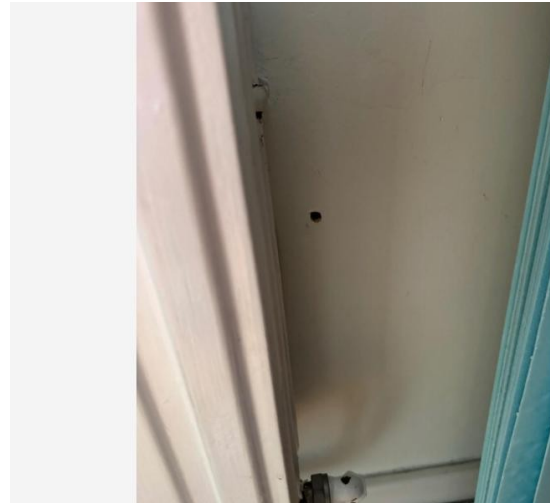
Geen asbest

| # | Type | Referentie | Resultaat |
|---|---|---|---|
| 7.1 | Mengmonster | M01 | Geen asbest |

| Beschrijving | Pleisterwerk muren (hoeveelheden) |

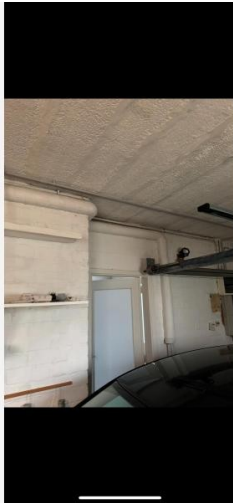
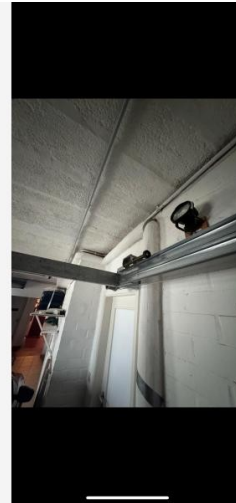
## Fiche 8: Leidingisolatie garage

Geen asbest

| # | Type | Referentie | Resultaat |
|---|---|---|---|
| 8.1 | Mengmonster | MM04 | Geen asbest |
| 8.2 | Mengmonster | MM05 | Geen asbest |

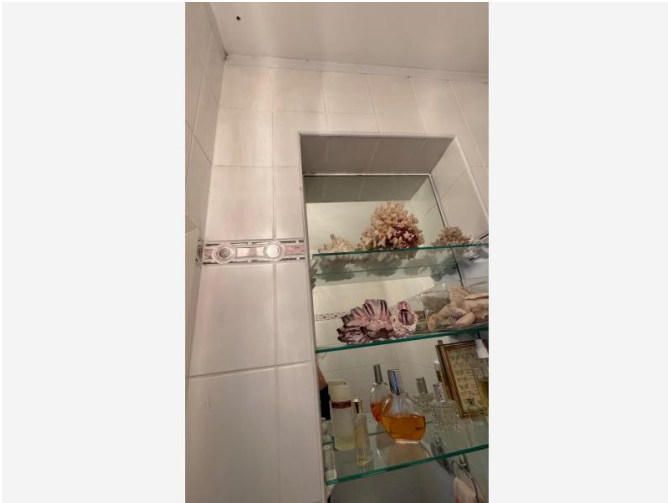
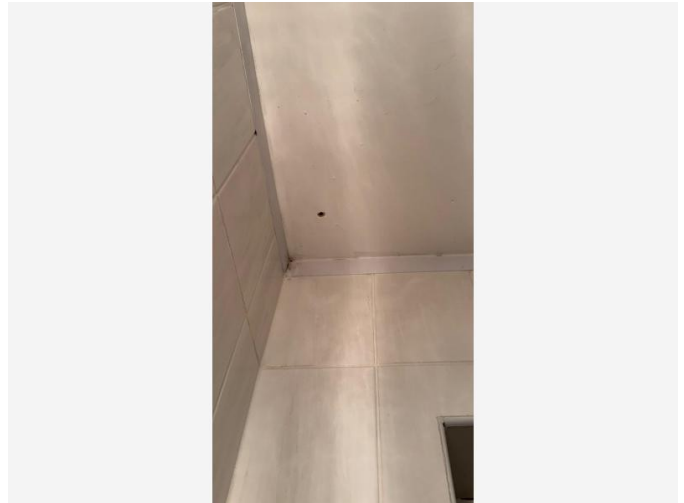
## Fiche 9: Pleisterwerk plafonds

Geen asbest
