# Asbestinventarisatetest

Rodekruislaan 6/61, 2600 Antwerpen

Attestnummer : **20260901-000074.000**

Uitgegeven op : **01.09.2026**

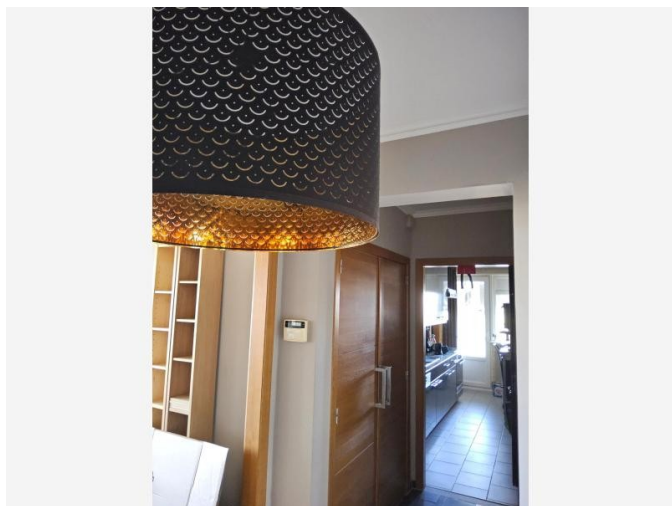
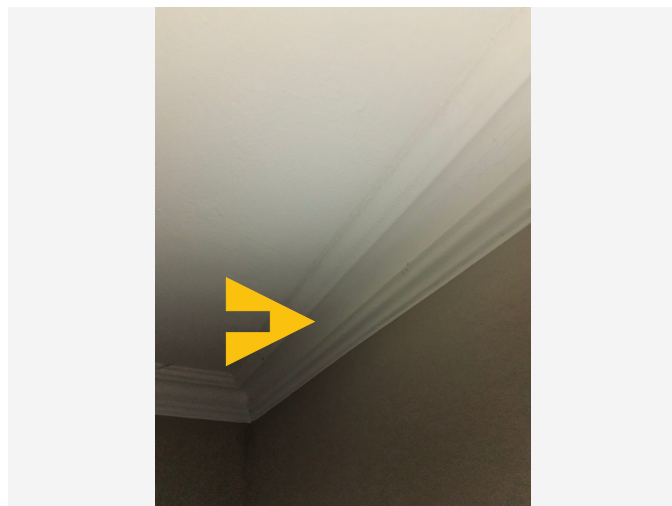
Kroonlijsten vervaardigd uit niet-asbestverdachte kunststof.

| Basis voor advies | De asbestdeskundige beoordeelt het materiaal als niet-asbestverdacht. |

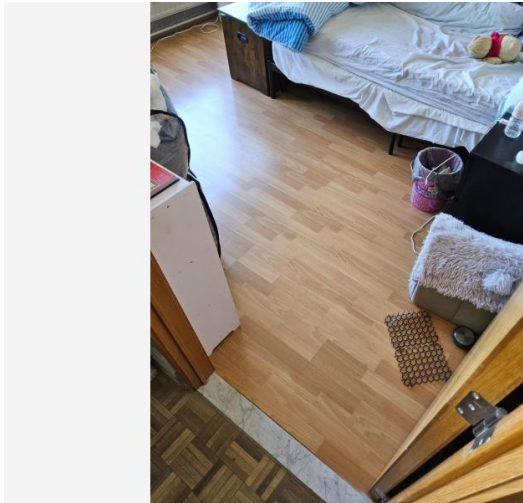
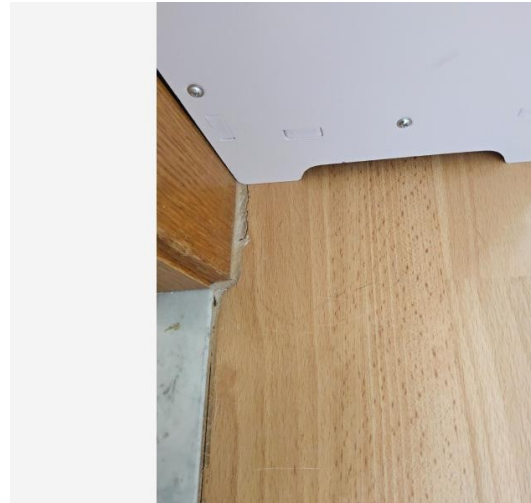
Niet-asbestverdachte laminaat. Geen onderzoek van de onderliggende lagen mogelijk binnen het kader van het niet-destructief onderzoek.

| Basis voor advies | De asbestdeskundige beoordeelt het materiaal als niet-asbestverdacht. |

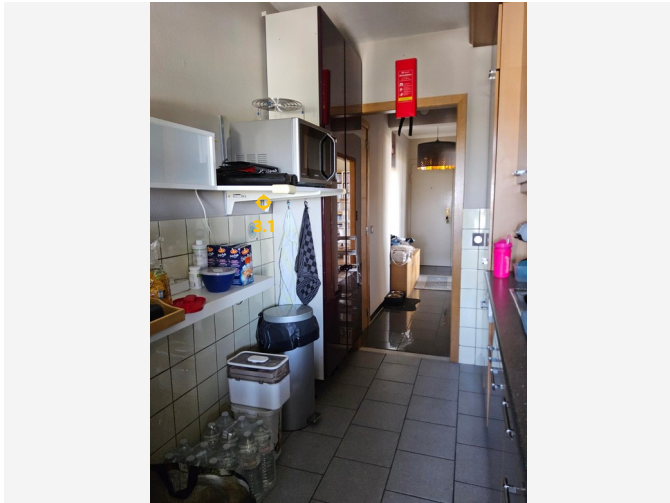
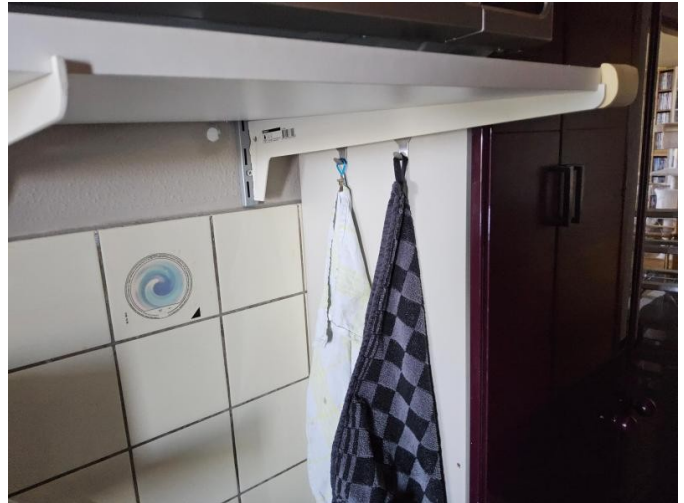
## Fiche 3: Pleisterwerk binnenmuren appartement

Geen asbest

| # | Type | Referentie | Resultaat |
|---|---|---|---|
| 3.1 | Mengmonster | 1.1 | Geen asbest |

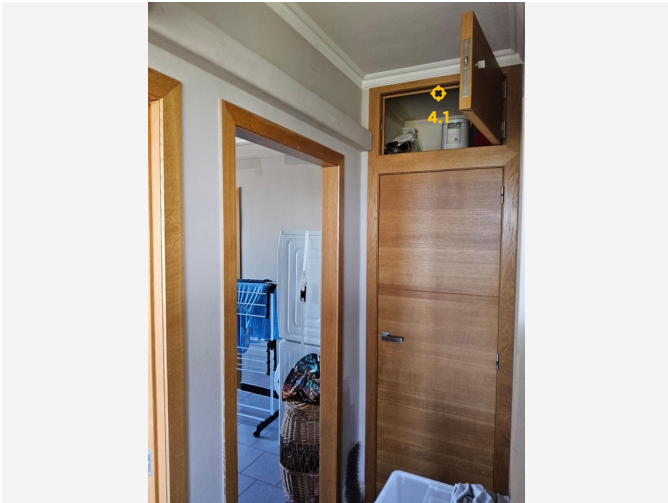
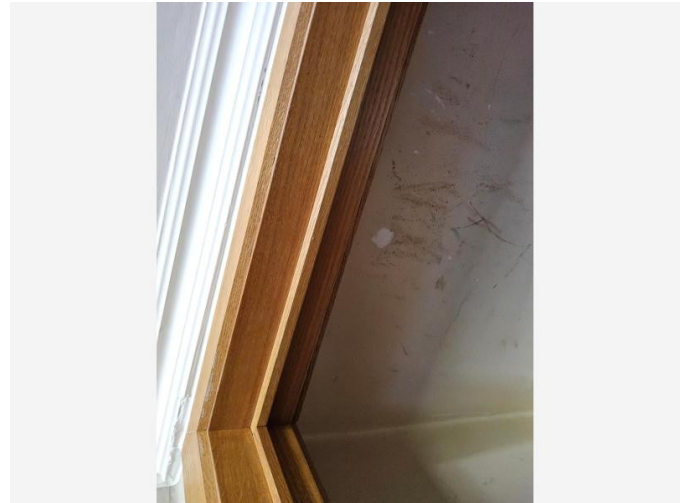
## Fiche 4: Pleisterwerk plafonds appartement

Geen asbest

| # | Type | Referentie | Resultaat |
|---|---|---|---|
| 4.1 | Mengmonster | 2.1 | Geen asbest |

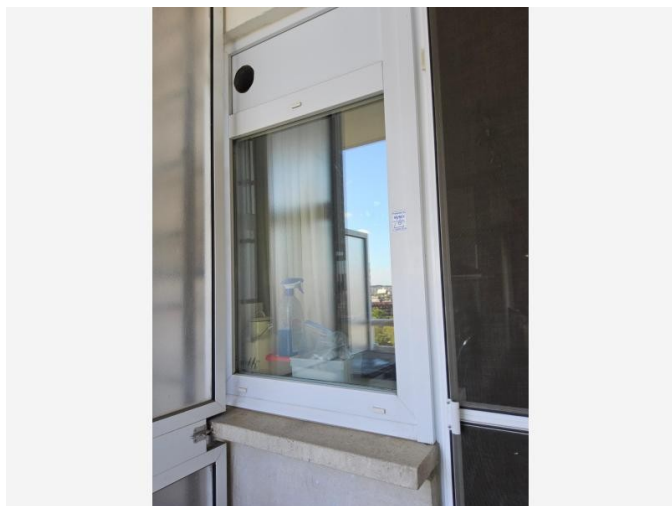
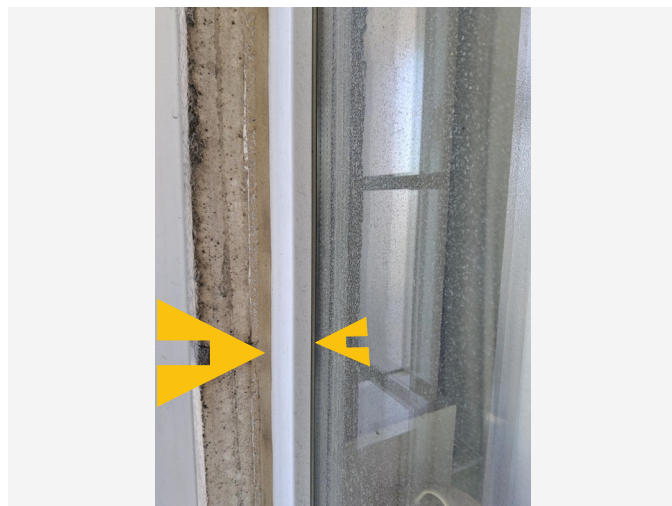
### Fiche 5: Afdichtingsmateriaal in en rond buitenschrijnwerk appartement

| Beschrijving | Notitie | Terug te vinden op plannen |
|---|---|---|
| Fiche 5: Afdichtingsmateriaal in en rond buitenschrijnwerk appartement | Soepele silicone en rubber. | - |
