# Asbestinventarisatetest

Fruithoflaan 104/1202, 2600 Antwerpen

Attestnummer : 20260728-000375.000

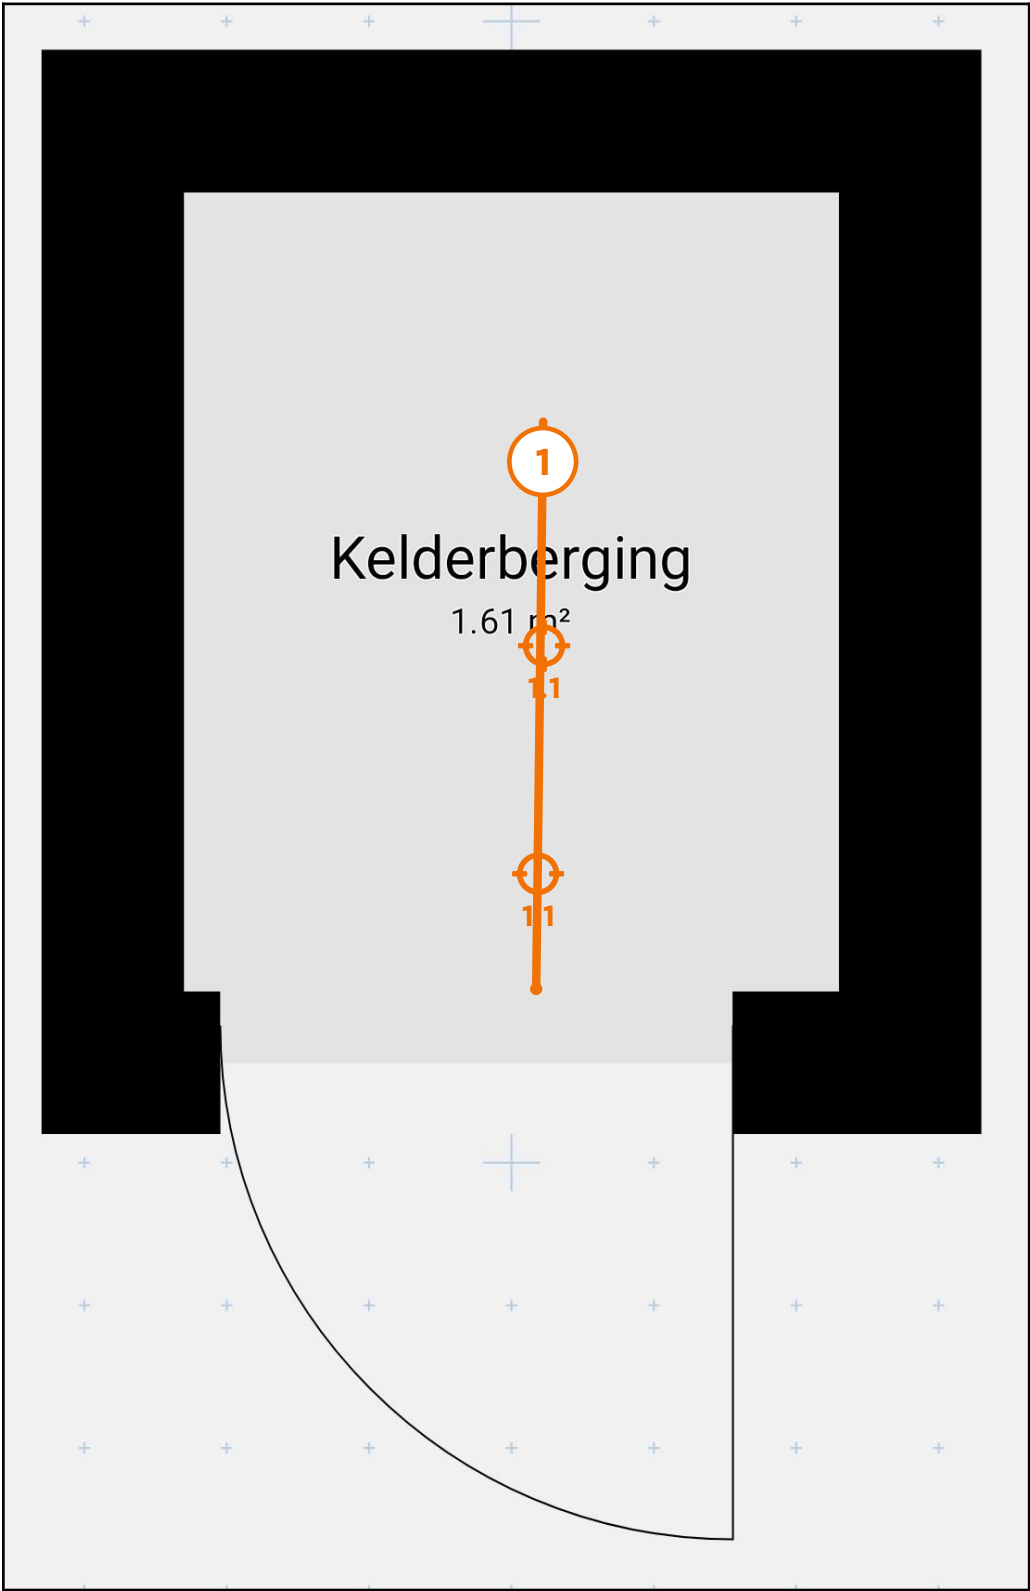
# Plan 1.1: Kelderberging

| 1. Leidingisolatie met gips kelderberging | Asbestmateriaal | <a href="#">Verwijderen</a> |

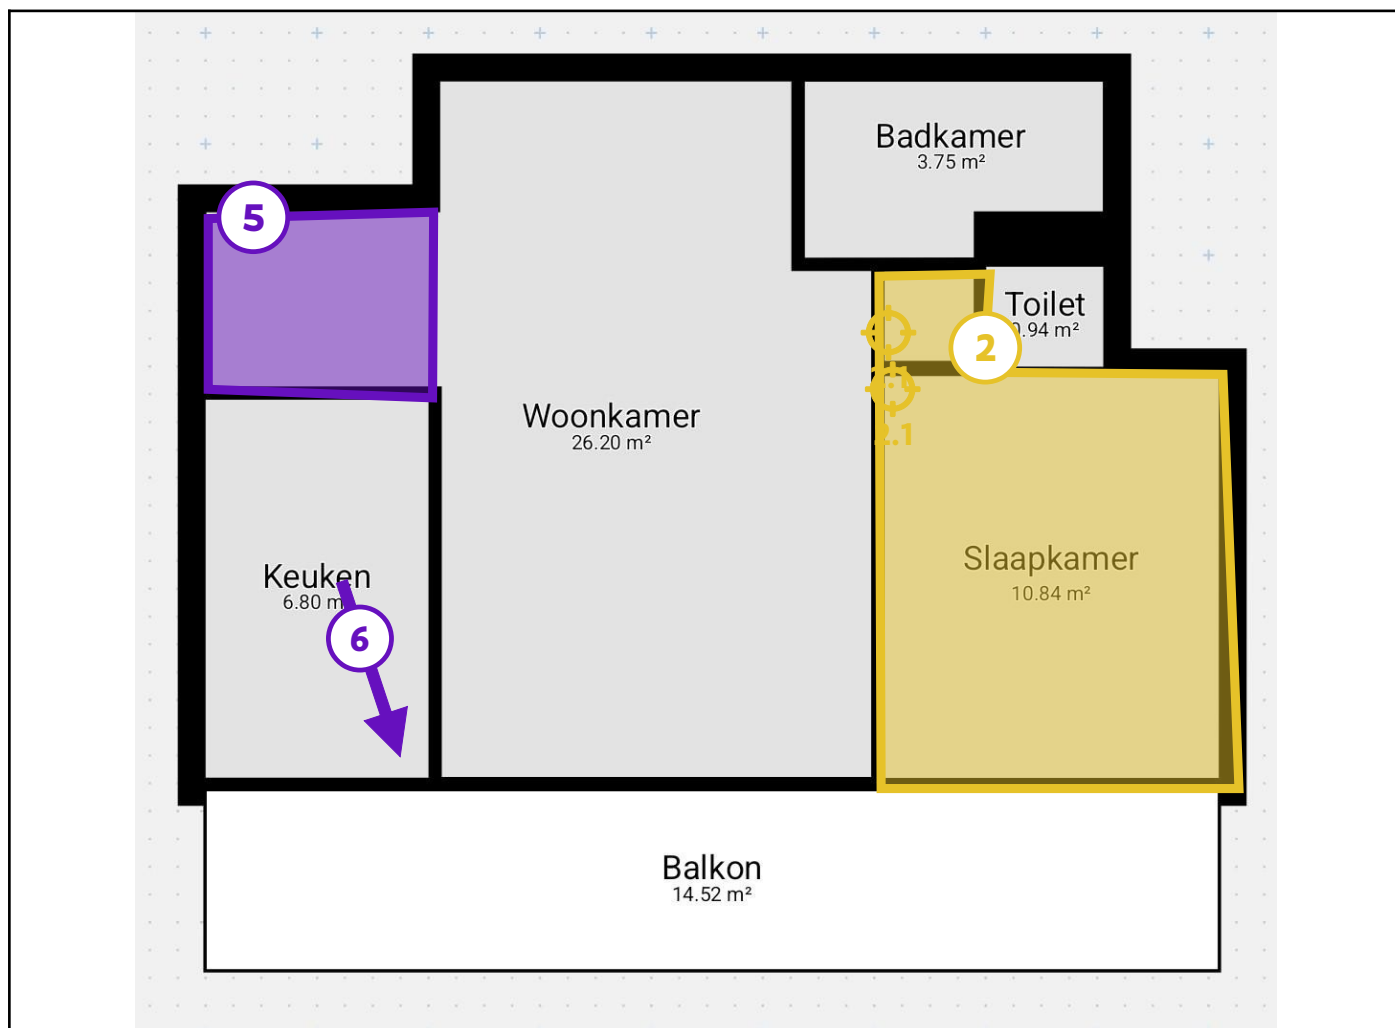
## Plan 1.3: Appartement 1202

| Beschrijving | Type | Actie |
|---|---|---|
| 2. Zwarte lijmlaag onder vloerzeil gang en slaapkamer | Asbestmateriaal | Zorgvuldig beheren |

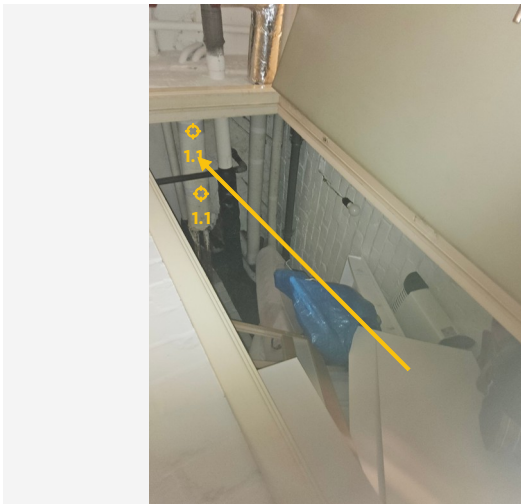
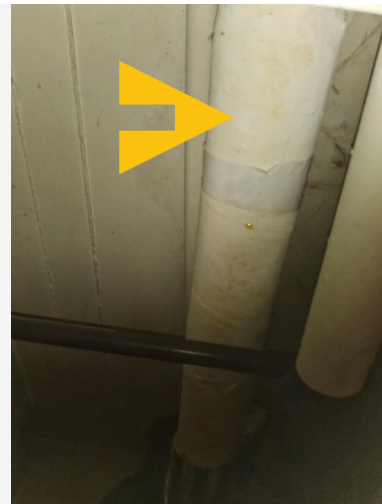
Het asbestmateriaal valt onder de mijlpaal van 2034.

| Eindbeoordeling materiaalisico | Verhoogd materiaalisico en/of verhoogde kans op vezelvrijgave |

| Gebondenheid | Categorie 2: niet-hechtgebonden met matrix |
| Asbestsoort (vezeltype) | Amfibool aanwezig, uitgezonderd crocidoliet |
| Asbestconcentratie | Hoog ( $\geq 50\%$ ) |
| Afschermingsgraad van het gehele materiaal | Geheel of deels vrij aan de binnenlucht, maar geen contact met binnenluchtstromen |
| Toestand van het materiaal | Licht beschadigd, licht verweerd. Intacte calciumsilicaatplaat of materiaal met categorie 3-gebondenheid |

| # | Type | Referentie | Resultaat |
|---|---|---|---|
| 1.1 | Mengmonster | 3.1 | Amosiet |

| Beschrijving | Leidingisolatie met gips kelderberging |
| Opmerking | Geen bochten aanwezig. |

- Verwijder dit asbestmateriaal zo snel mogelijk. Volg de toestand goed op.

- Hermetische zone (erkend asbestverwijderaar)  
Gezien de onvermijdelijke vrijgave van asbestdeeltjes dient deze toepassing in hermetische zone verwijderd te worden. Meer informatie betreffende de correcte verwijdering van asbest kan u terugvinden via onderstaande link:

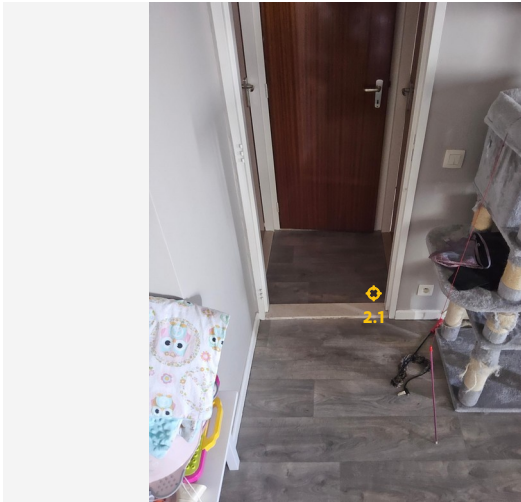
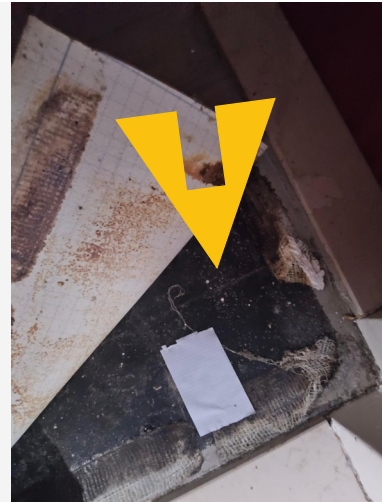
## Fiche 2: Zwarte lijmlaag onder vloerzeil gang en slaapkamer

Het asbestmateriaal valt onder de mijlpaal van 2040.

| Eindbeoordeling materiaalrisico | Zeer laag materiaalrisico en/of zeer lage kans op vezelvrijgave |

| Gebondenheid | Categorie 1: hechtgebonden in oorsprong |
| Asbestsoort (vezeltype) | Alleen chrysotiel aanwezig |
| Asbestconcentratie | Laag (< 50%) |
| Afschermingsgraad van het gehele materiaal | Stootvaste afscherming of omkasting |
| Toestand van het materiaal | Onbeschadigd, niet verweerd |

| # | Type | Referentie | Resultaat |
|---|---|---|---|
| 2.1 | Mengmonster | 4.1 | Chrysotiel |

| Beschrijving | Zwarte lijmlaag onder vloerzeil gang en slaapkamer |

- Zorg voor een veilig beheer. Vermijd het beschadigen van het asbestmateriaal. Controleer de toestand jaarlijks op wijzigingen.

- Hermetische zone (erkend asbestverwijderaar)  
Gezien de onvermijdelijke vrijgave van asbestdeeltjes dient deze toepassing in hermetische zone verwijderd te worden. Meer informatie betreffende de correcte verwijdering van asbest kan u terugvinden via onderstaande link:

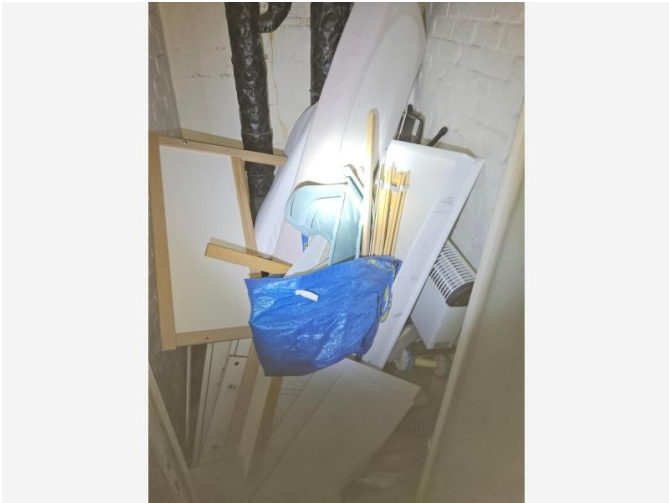
Situeringsfoto

**Reden:** Materiaal in opslag

**Uitleg van de asbestdeskundige:** Zeer veel materiaal in opslag waardoor slechts een beperkte inspectie van deze ruimte mogelijk is. Gezien de omvang en de aard ( veel, grote en zware spullen) en aangezien de eigenaar niet aanwezig is, wordt dit gezien als een middellange termijn onderzoeksbeperking.

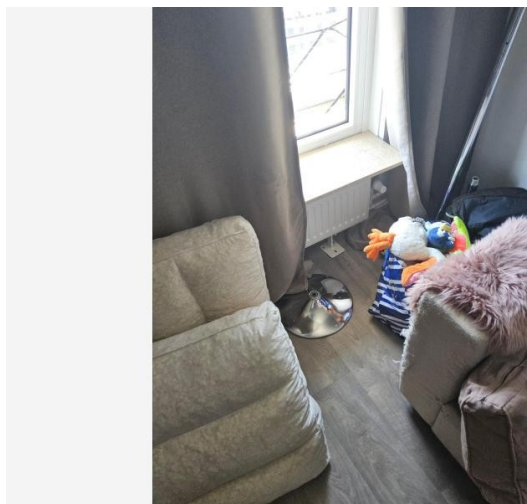
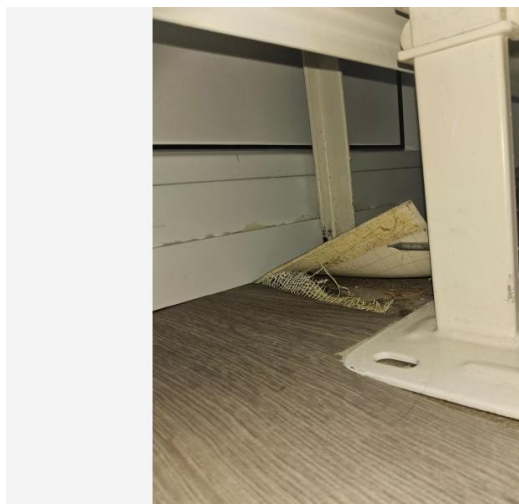
Soepel vloerzeil zonder asbestverdachte onderlaag. Onder dit vloerzeil zijn restanten waarneembaar van een niet-asbestverdacht vast tapijt. Inspectie op twee verschillende plaatsen. Geen zwarte lijmlaag aangetroffen. Geen verder onderzoek mogelijk binnen het kader van het niet-destructief onderzoek.

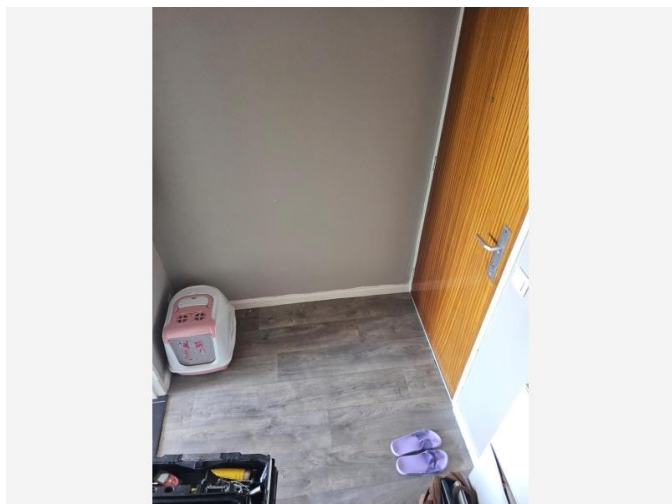
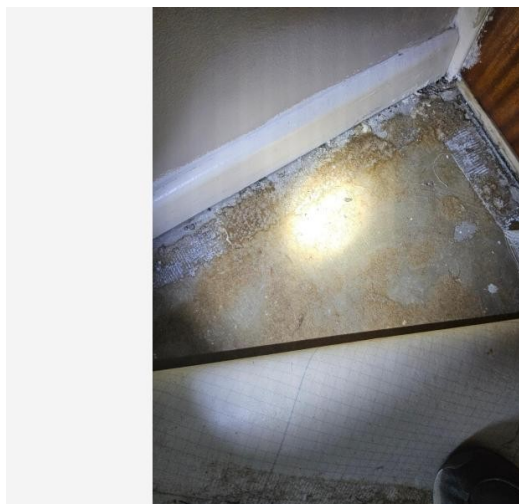
Soepel vloerzeil zonder asbestverdachte onderlaag. Onder dit vloerzeil zijn restanten waarneembaar van een niet-asbestverdacht vast tapijt. Inspectie op twee verschillende plaatsen. Geen zwarte lijmlaag aangetroffen. Geen verder onderzoek mogelijk binnen het kader van het niet-destructief onderzoek.

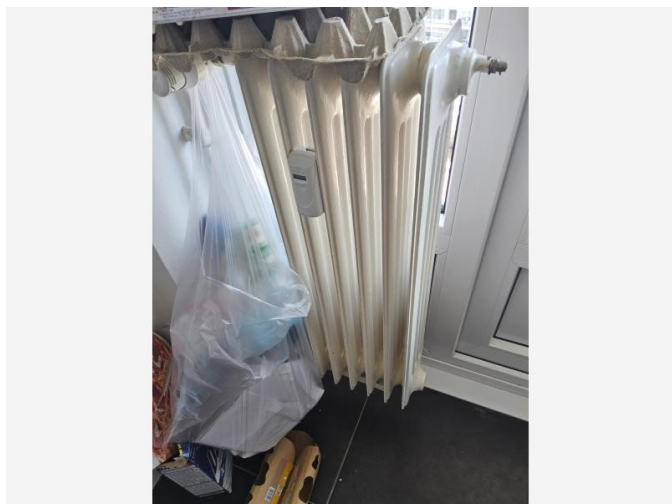
De pakkingen en dichtingen in deze radiator kunnen asbest bevatten. Dit kan niet met zekerheid worden vastgesteld binnen het kader van het niet-destructief onderzoek.

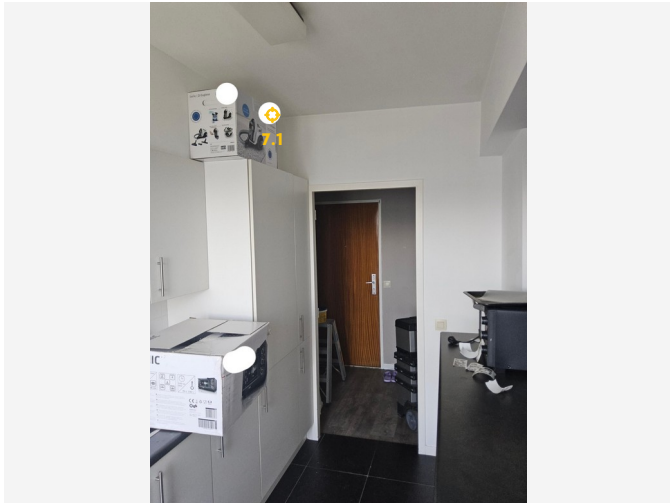
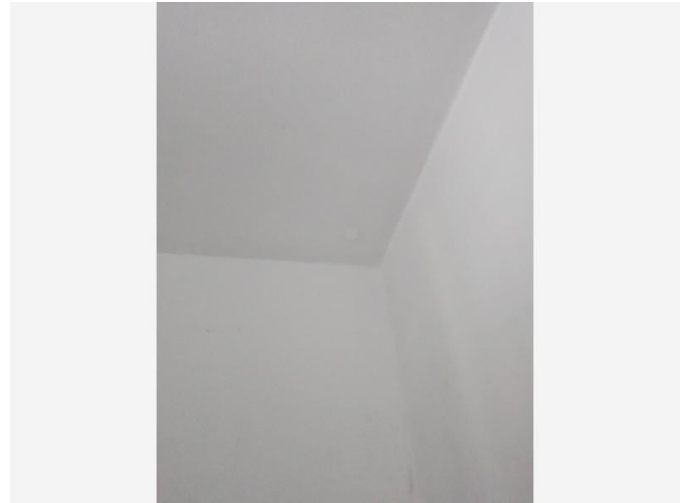
## Fiche 7: Pleisterwerk plafonds appartement

Geen asbest

| # | Type | Referentie | Resultaat |
|---|---|---|---|
| 7.1 | Mengmonster | 2.1 | Geen asbest |

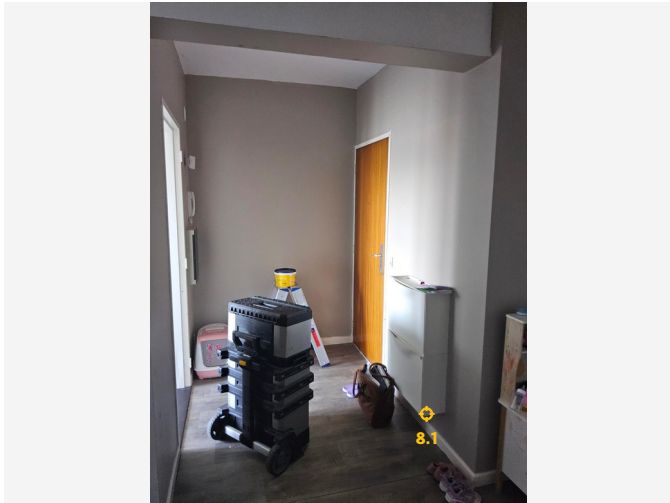
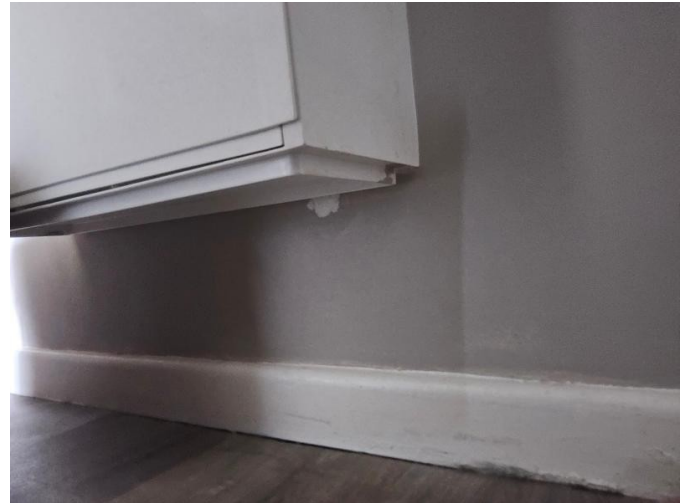
## Fiche 8: Pleisterwerk binnenmuren appartement

Geen asbest

| # | Type | Referentie | Resultaat |
|---|---|---|---|
| 8.1 | Mengmonster | 1.1 | Geen asbest |
