# Asbestinventarisatetest

Keizershoevestraat 2/001, 2610 Antwerpen

Attestnummer : 20260817-000362.000

Uitgegeven op : 17.08.2026

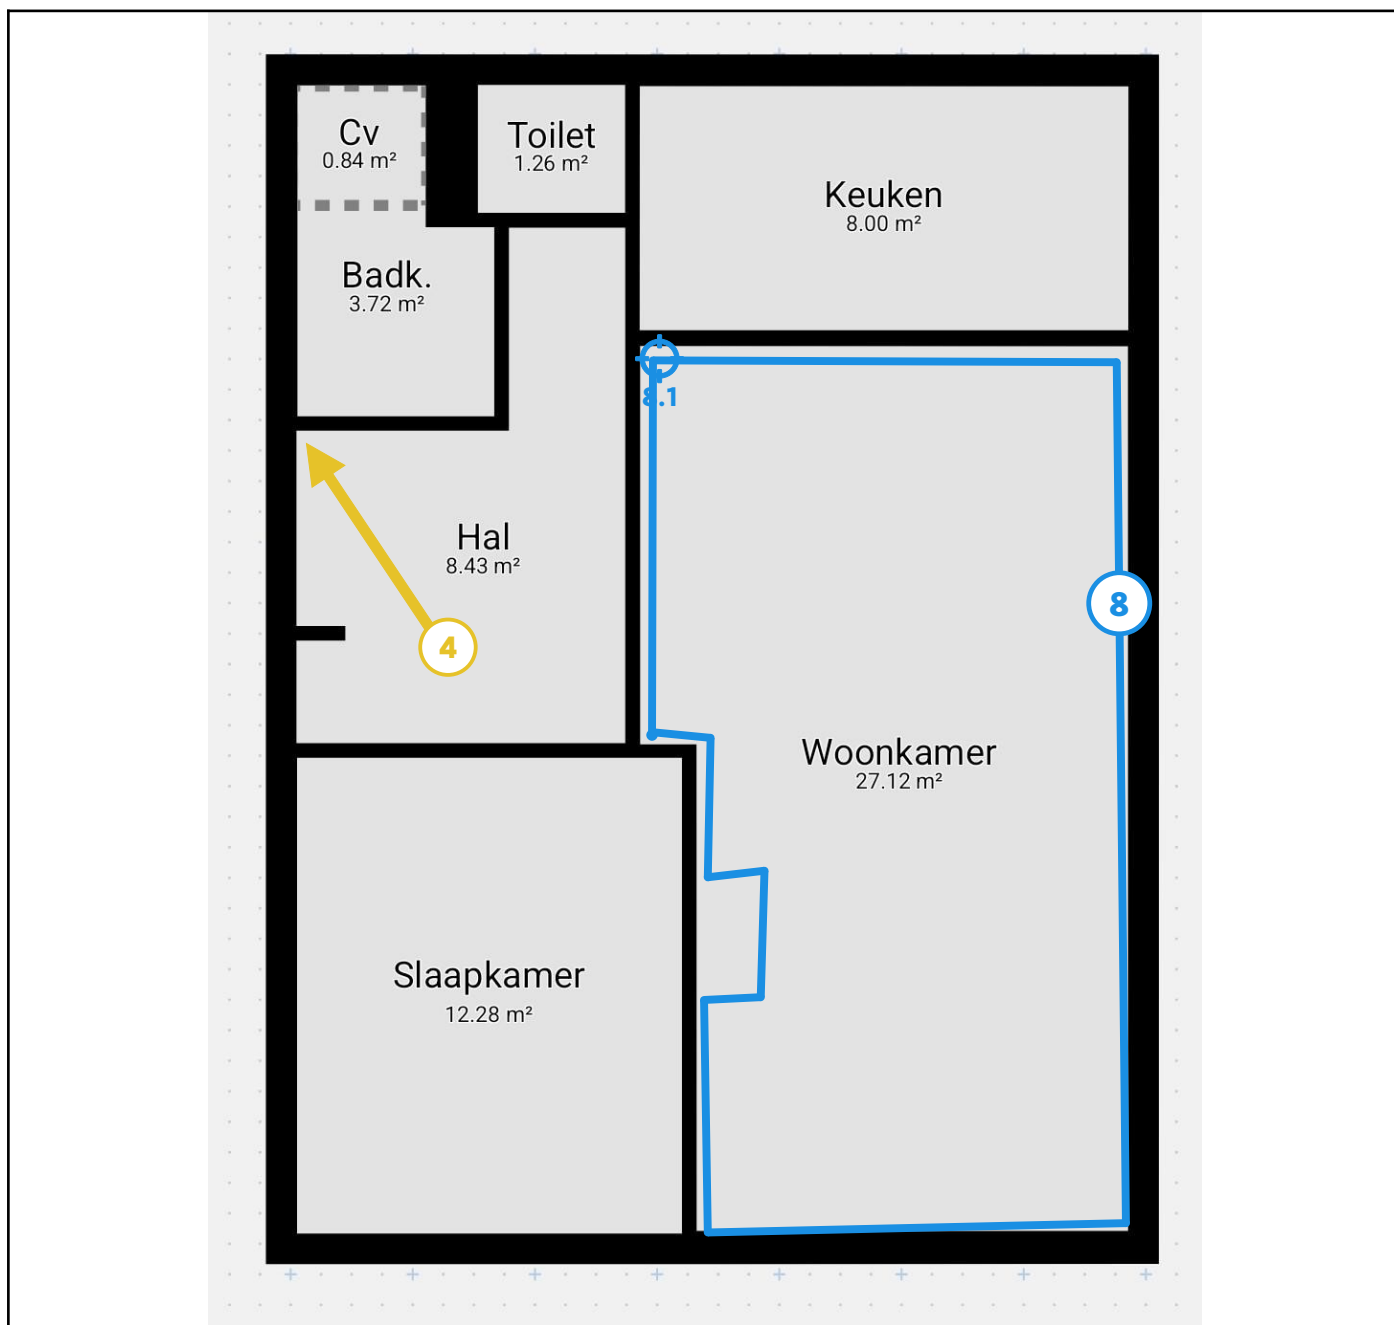
## Plan 1.1: Appartement bus 001

| Beschrijving | Type | Actie |
|---|---|---|
| 4. Koker vestiarekast | Asbestmateriaal | Zorgvuldig beheren |

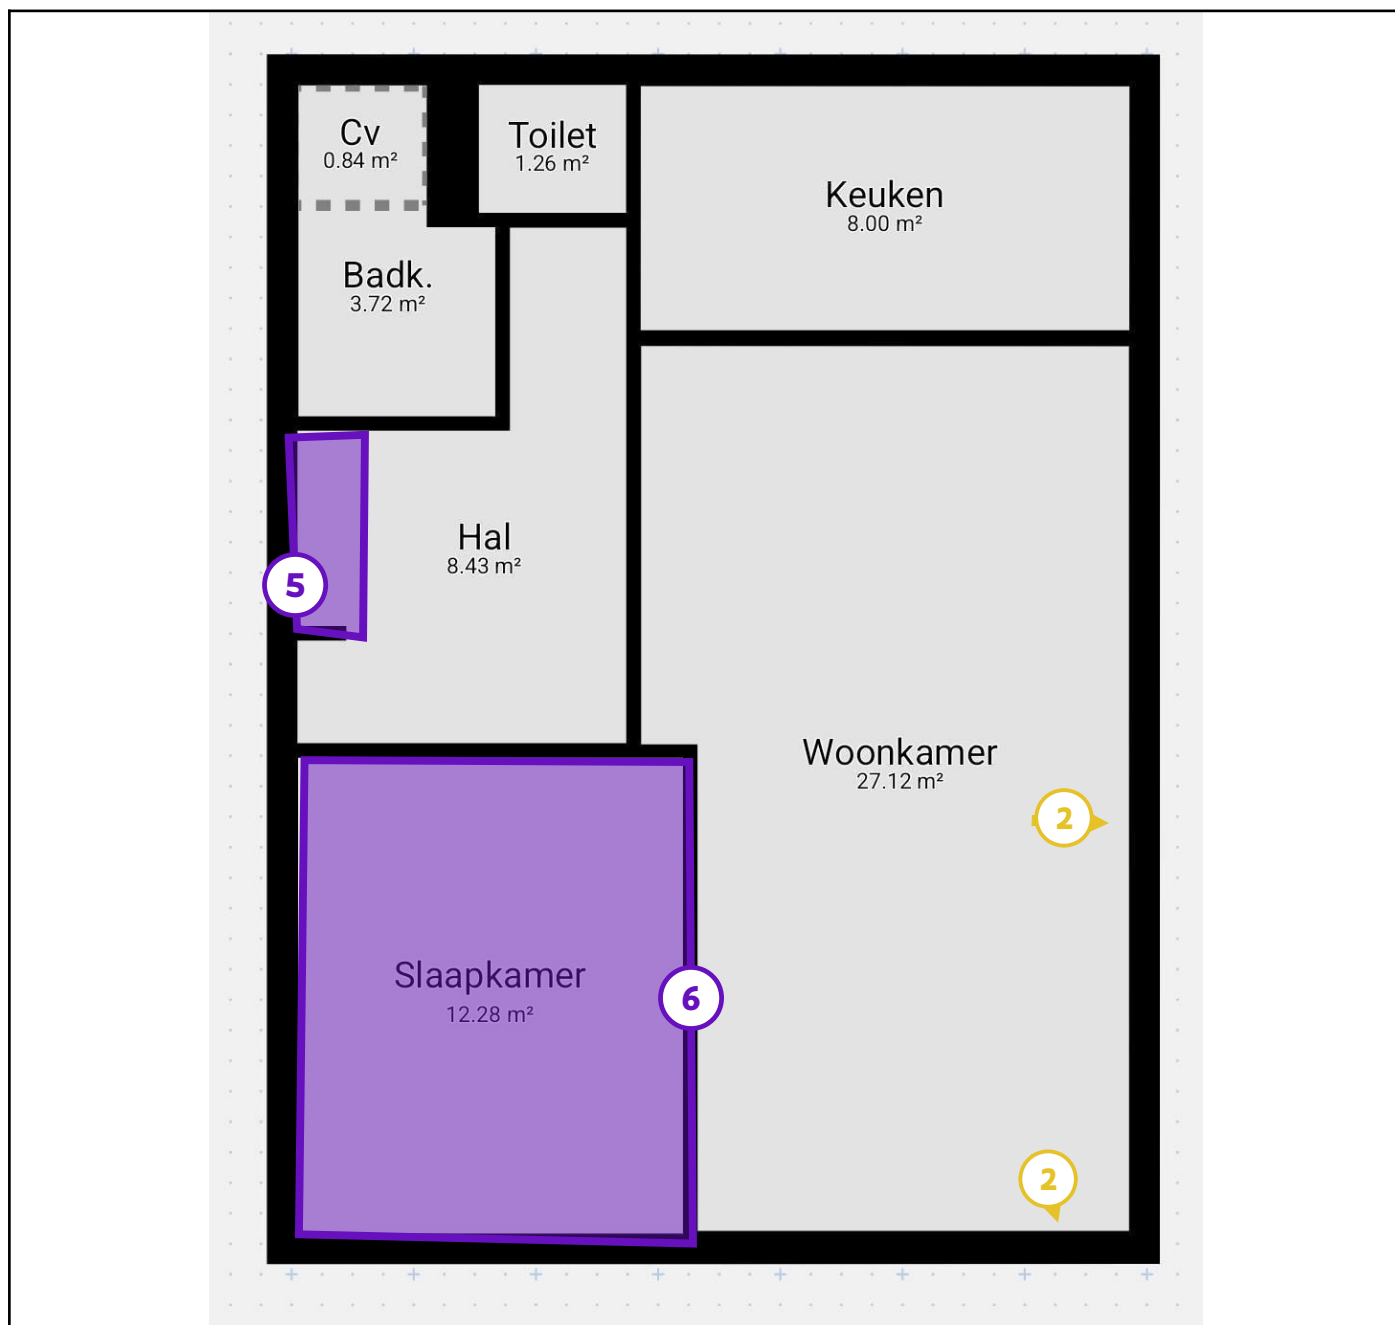
## Plan 1.4: Appartement bus 001

| Beschrijving | Type | Actie |
|---|---|---|
| 2. Bakeliet radiatorknoppen woonkamer | Asbestmateriaal | Zorgvuldig beheren |

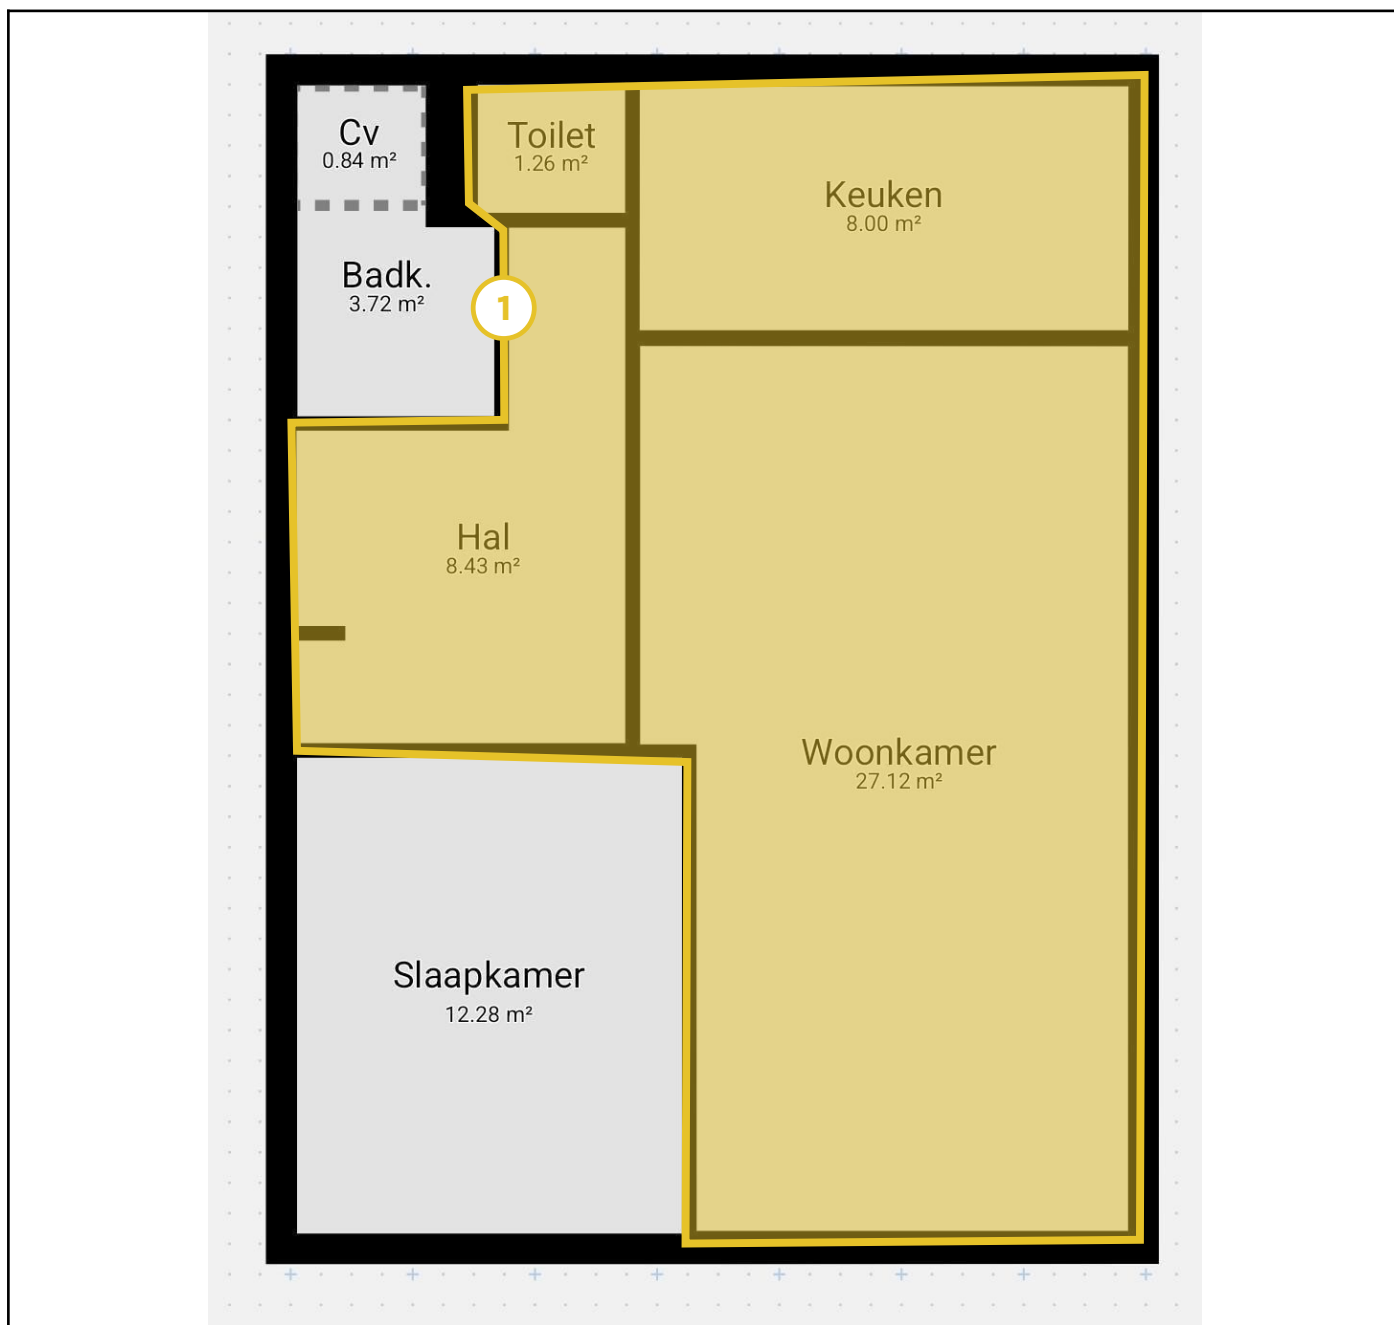
## Plan 1.5: Appartement bus 001

| Beschrijving | Type | Actie |
|---|---|---|
| 1. Bakeliet oude elektrische installaties appartement | Asbestmateriaal | Zorgvuldig beheren |

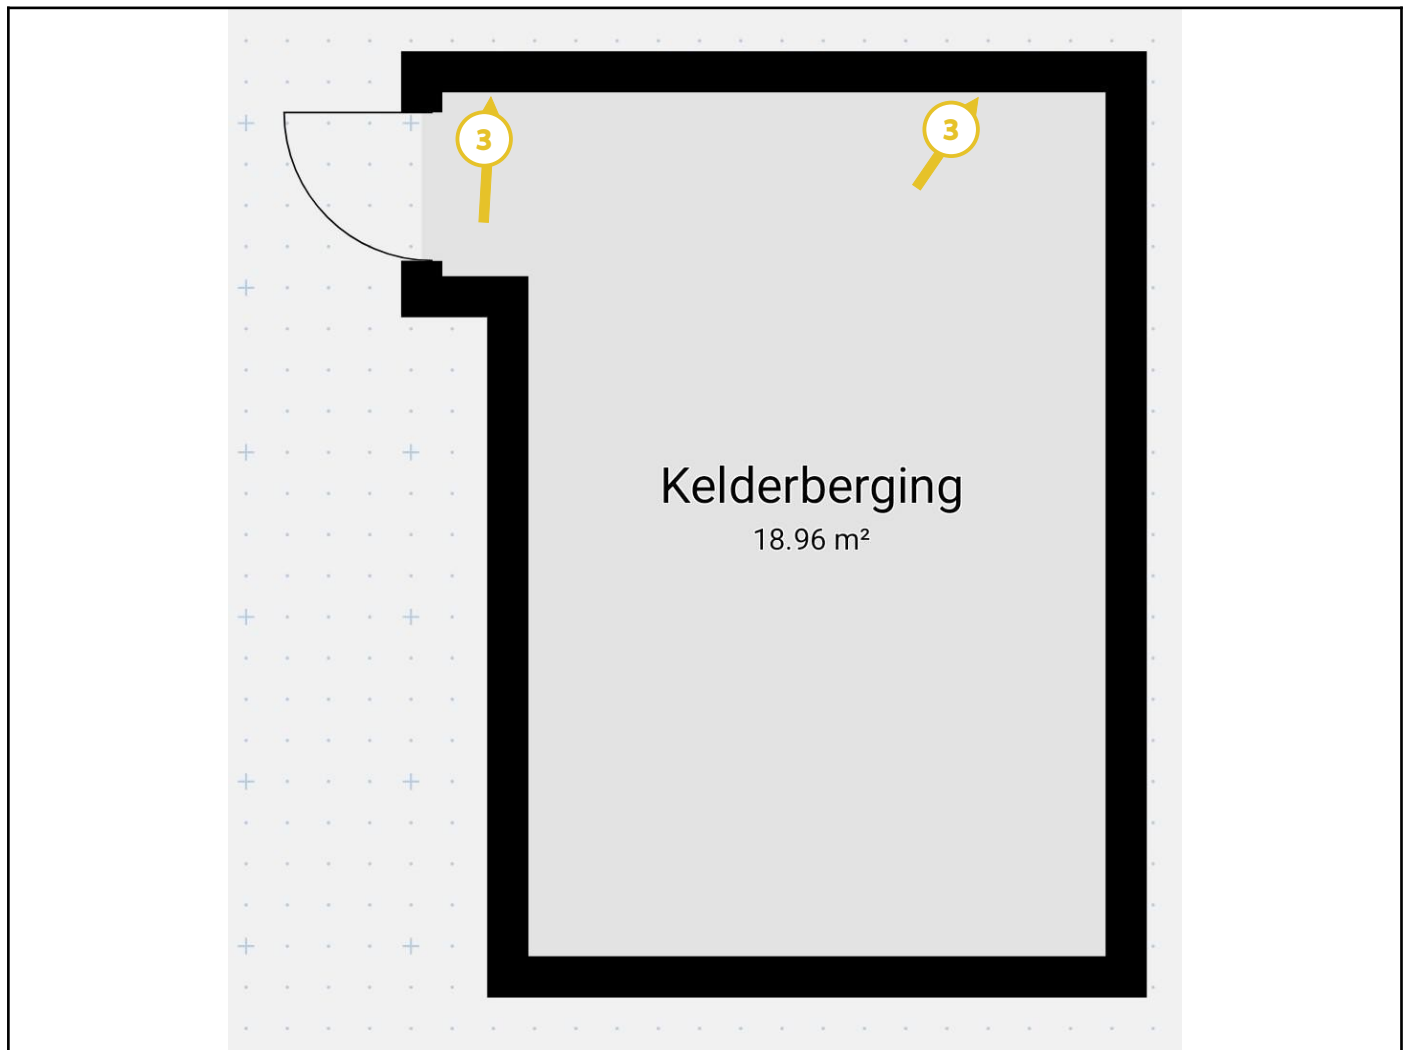
## Plan 1.7: Kelderberging

| Beschrijving | Type | Actie |
|---|---|---|
| 3. Bakeliet elektrische installaties kelderberging | Asbestmateriaal | Zorgvuldig beheren |

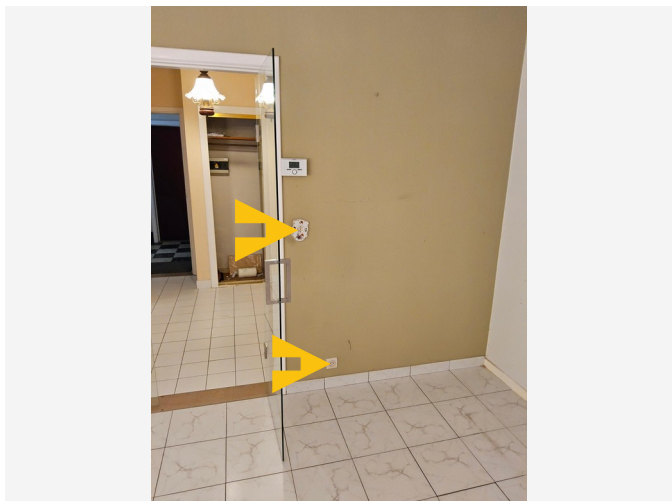
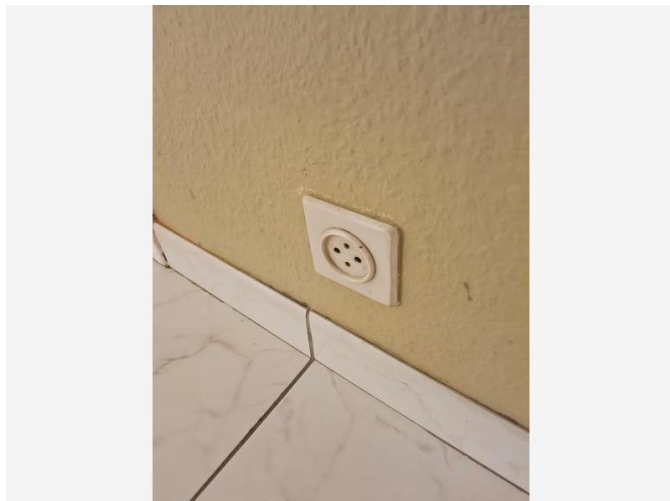
# Fiche 1: Bakeliet oude elektrische installaties appartement

| Eindbeoordeling materiaalrisico | Laag materiaalrisico en/of verlaagde kans op vezelvrijgave |

| Asbestsoort (vezeltype) | Crocidoliet aanwezig |
| Toestand van het materiaal | Onbeschadigd, niet verweerd |

| Beschrijving | Bakeliet oude elektrische installaties appartement |

Zorgvuldig beheren

- Zorg voor een veilig beheer. Vermijd het beschadigen van het asbestmateriaal. Controleer de toestand jaarlijks op wijzigingen.
- Voer bijkomende staalname(s) uit.

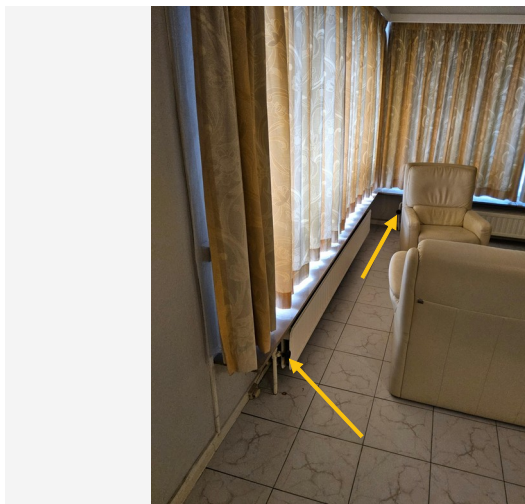
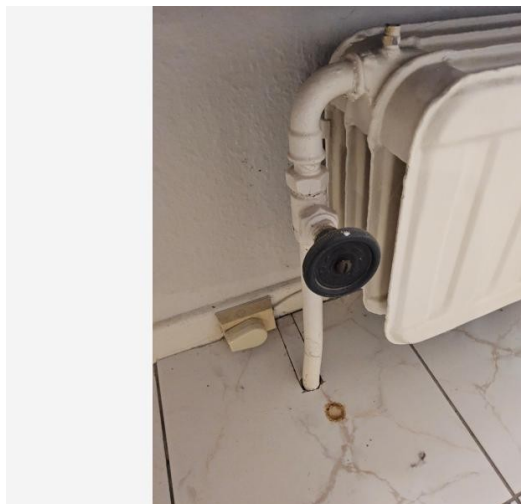
| Eindbeoordeling materiaalrisico | Laag materiaalrisico en/of verlaagde kans op vezelvrijgave |

| Asbestsoort (vezeltype) | Crocidoliet aanwezig |
| Toestand van het materiaal | Onbeschadigd, niet verweerd |

| Beschrijving | Bakeliet radiatorknoppen woonkamer |

Zorgvuldig beheren

- Zorg voor een veilig beheer. Vermijd het beschadigen van het asbestmateriaal. Controleer de toestand jaarlijks op wijzigingen.
- Voer bijkomende staalname(s) uit.

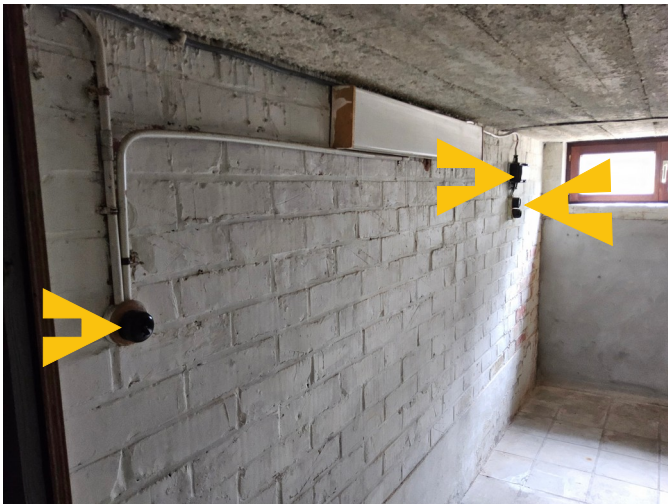
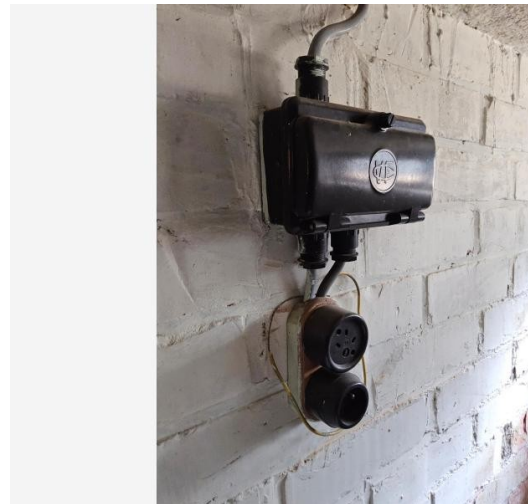
| Eindbeoordeling materiaalrisico | Laag materiaalrisico en/of verlaagde kans op vezelvrijgave |

| Asbestsoort (vezeltype) | Crocidoliet aanwezig |
| Toestand van het materiaal | Onbeschadigd, niet verweerd |

| Beschrijving | Bakeliet elektrische installaties kelderberging |

Zorgvuldig beheren

- Zorg voor een veilig beheer. Vermijd het beschadigen van het asbestmateriaal. Controleer de toestand jaarlijks op wijzigingen.
- Voer bijkomende staalname(s) uit.

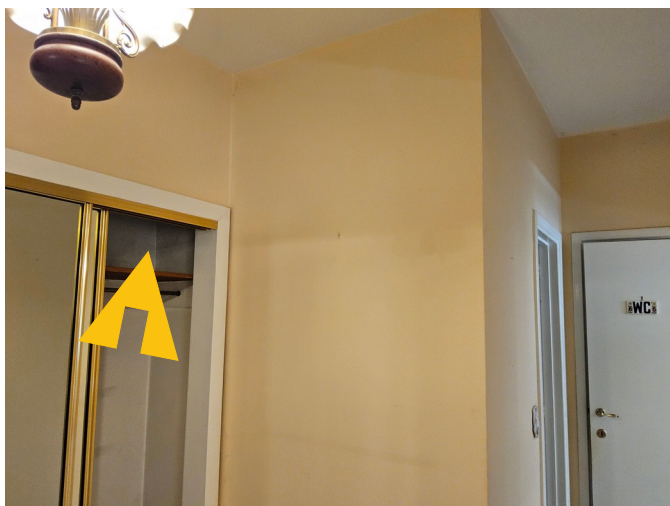
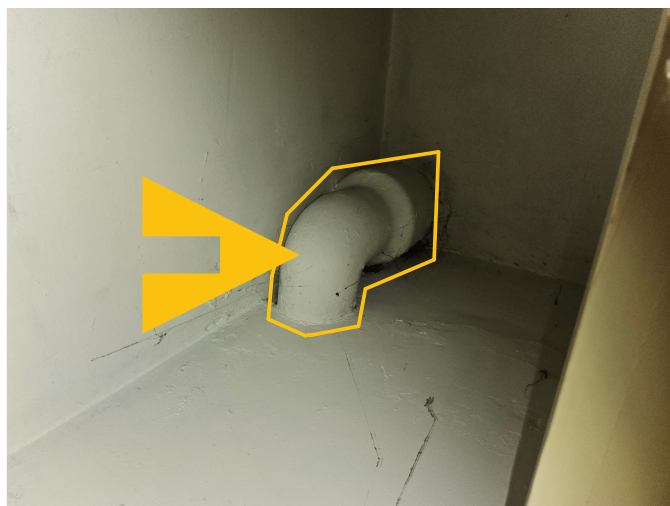
| Eindbeoordeling materiaalrisico | Zeer laag materiaalrisico en/of zeer lage kans op vezelvrijgave |

| Asbestsoort (vezeltype) | Crocidoliet aanwezig |
| Toestand van het materiaal | Onbeschadigd, niet verweerd |

| Beschrijving | Koker vestiarekast |

Zorgvuldig beheren

- Zorg voor een veilig beheer. Vermijd het beschadigen van het asbestmateriaal. Controleer de toestand jaarlijks op wijzigingen.
- Voer bijkomende staalname(s) uit.

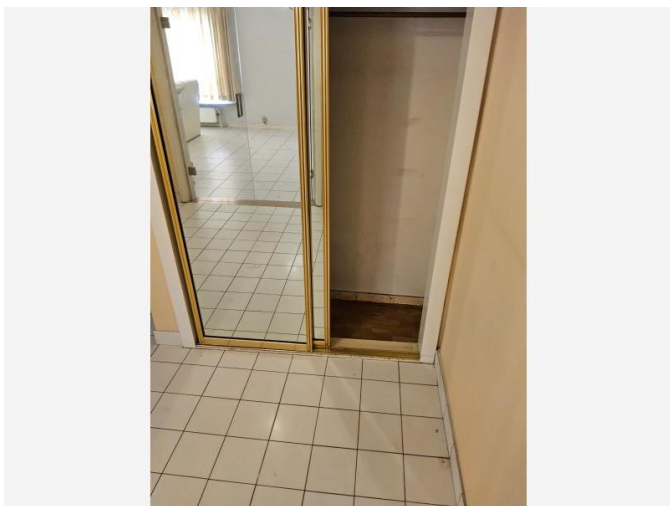
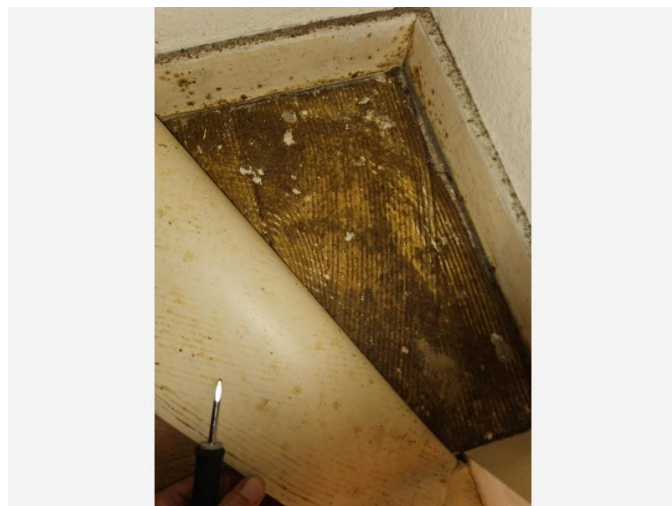
Soepel vloerzeil zonder asbestverdachte onderlaag. Onder dit vloerzeil bevindt zich een niet-asbestverdachte lijmlaag.

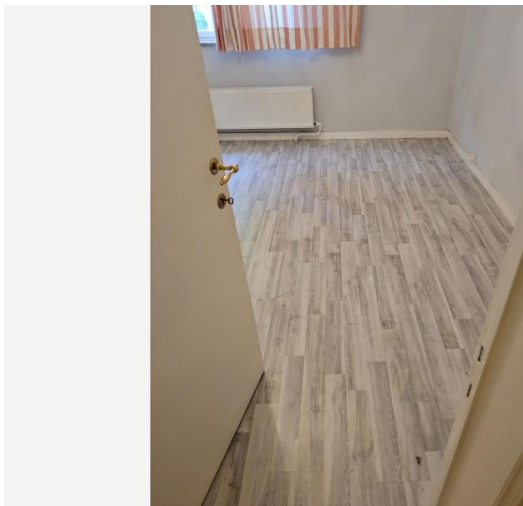
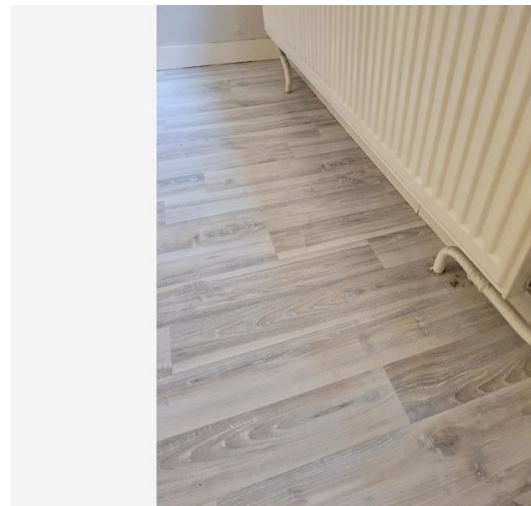
Niet-asbestverdachte laminaat. Geen inspectie van de onderliggende lagen mogelijk binnen het kader van het niet-destructief onderzoek.
