# Asbestinventarisatetest

Schuttershofstraat 15/0101, 2550 Kontich

Attestnummer : 20260813-000330.000

Uitgegeven op : 13.08.2026

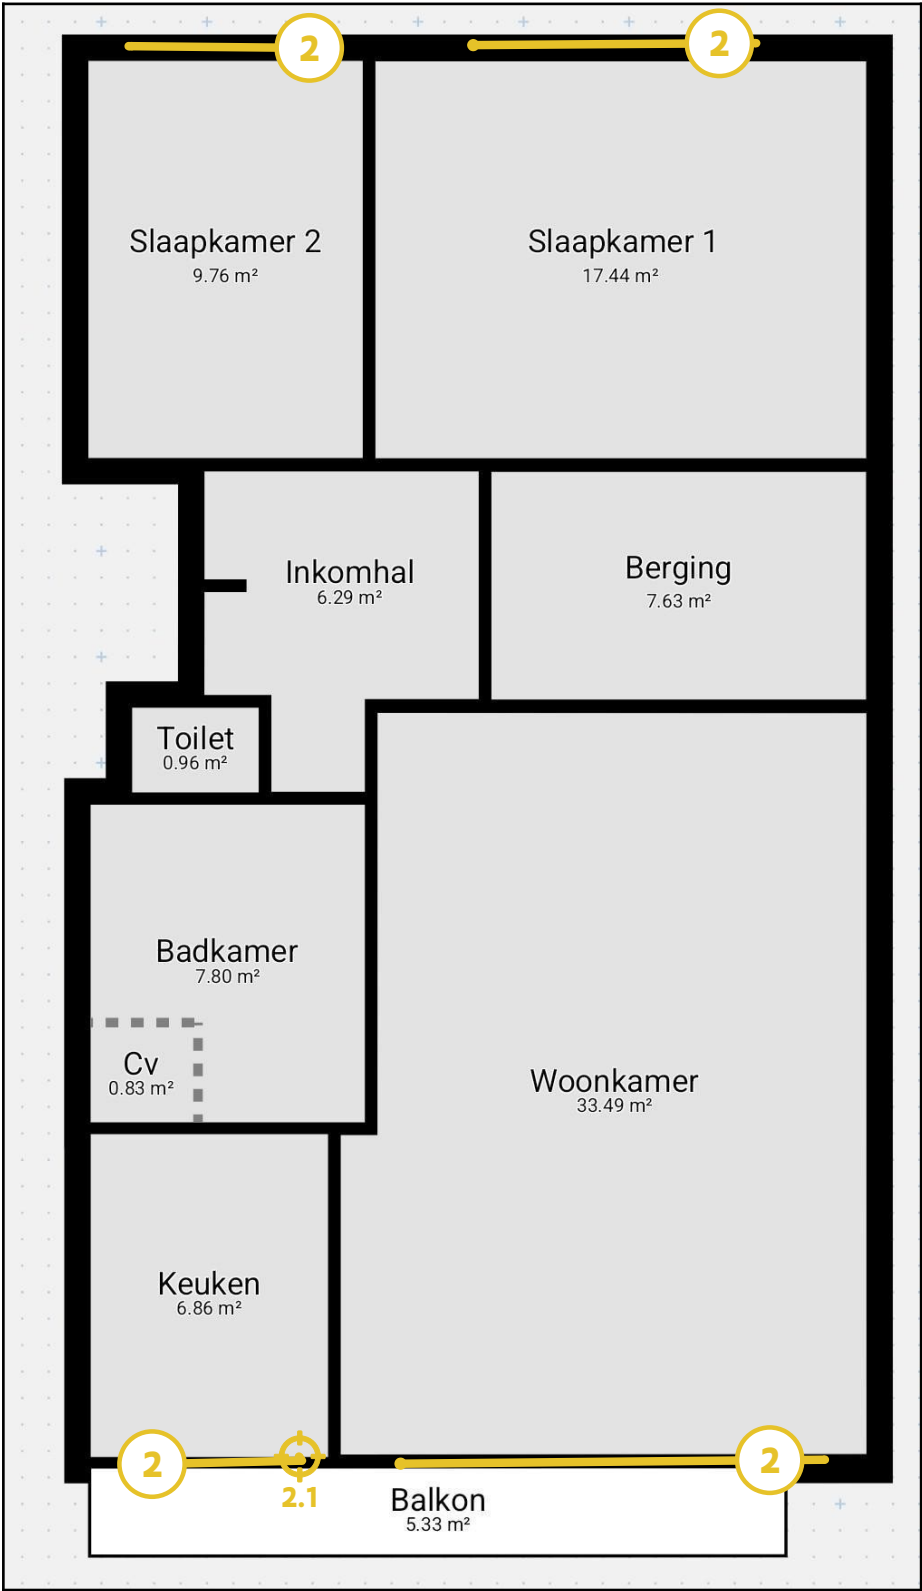
# Plan 1.2: Appartement bus 0101

| 2. Mastiek rond buitenschrijnwerk appartement | Asbestmateriaal | Zorgvuldig beheren |

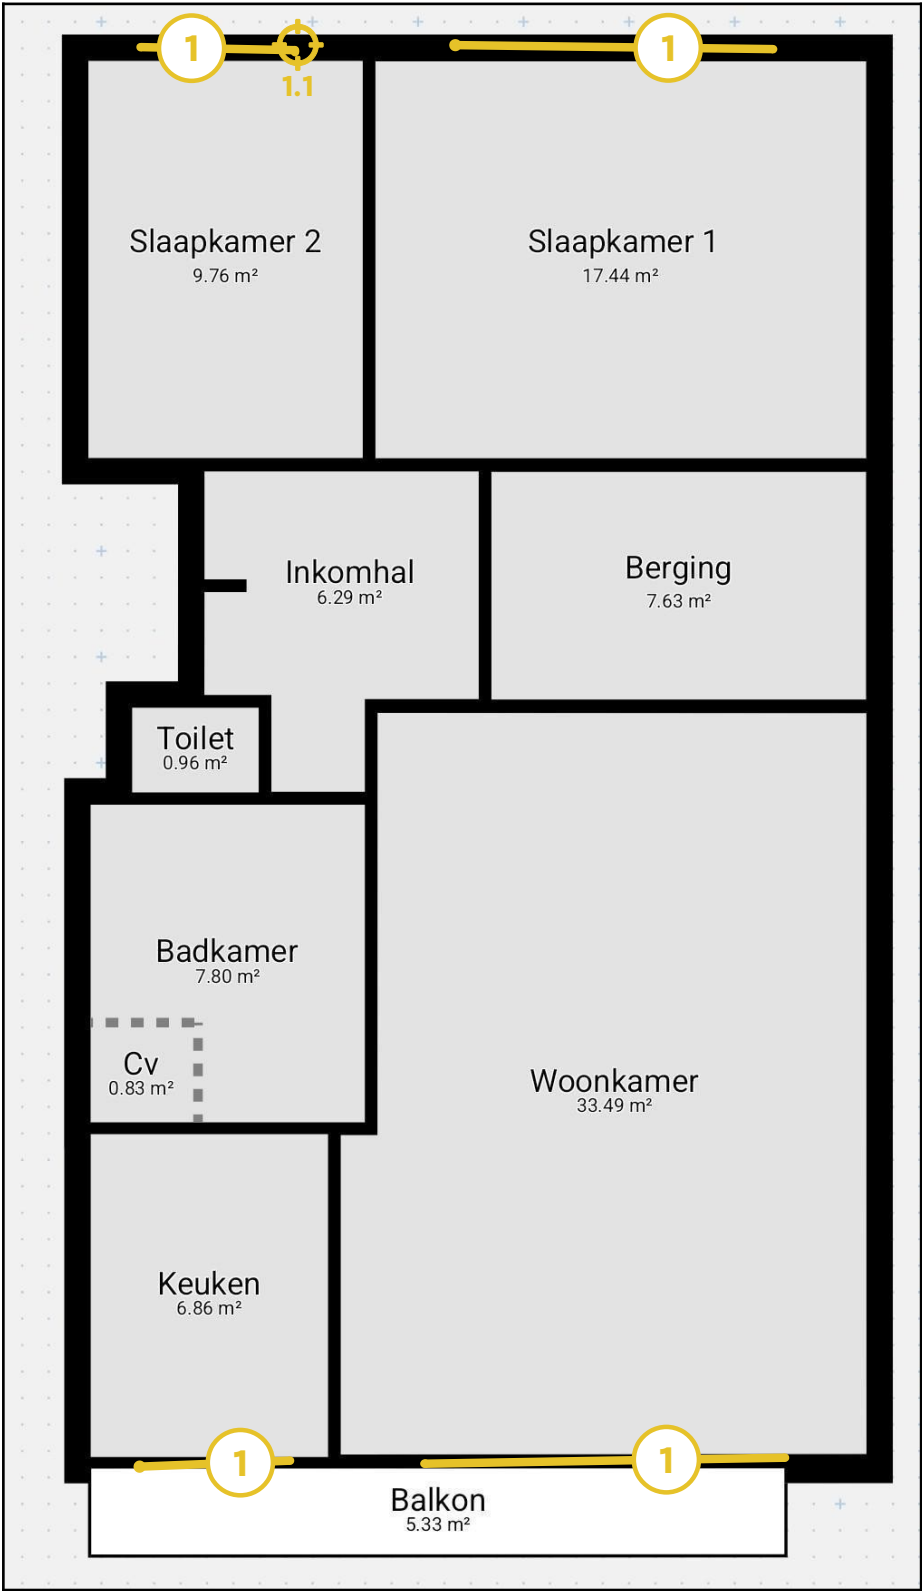
# Plan 1.3: Appartement bus 0101

| 1. Mastiek tussen glas en kader buitenschrijnwerk appartement | Asbestmateriaal | Zorgvuldig beheren |

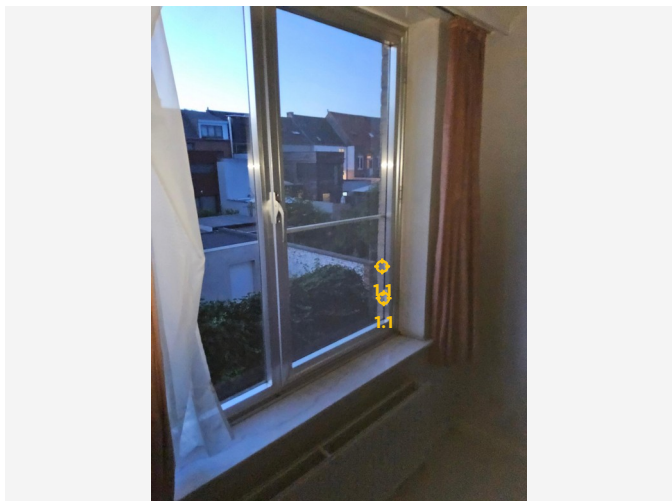
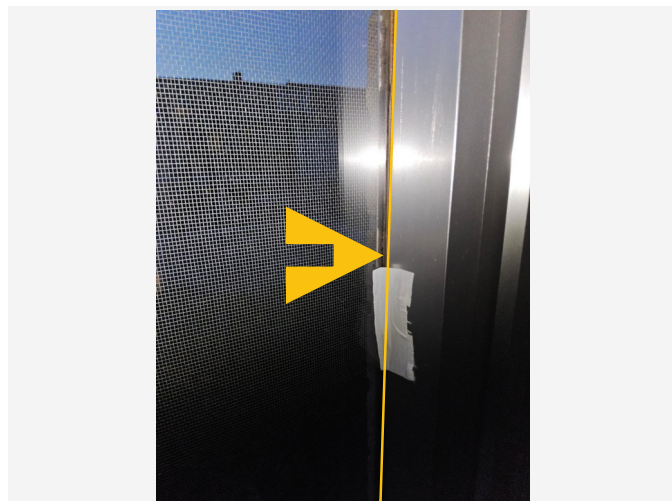
# Fiche 1: Mastiek tussen glas en kader buitenschrijnwerk appartement

Asbestmateriaal

Het asbestmateriaal valt onder de mijlpaal van 2040.

Zorgvuldig beheren

| Eindbeoordeling materiaalrisico | Laag materiaalrisico en/of verlaagde kans op vezelvrijgave |

| Asbestsoort (vezeltype) | Alleen chrysotiel aanwezig |
| Asbestconcentratie | Laag (< 50%) |
| Toestand van het materiaal | Licht beschadigd, licht verweerd. Intacte calciumsilicaatplaat of materiaal met categorie 3-gebondenheid |

| # | Type | Referentie | Resultaat |
|---|---|---|---|
| 1.1 | Puntmonster | 3.2 | Chrysotiel |

- Zorg voor een veilig beheer. Vermijd het beschadigen van het asbestmateriaal. Controleer de toestand jaarlijks op wijzigingen.

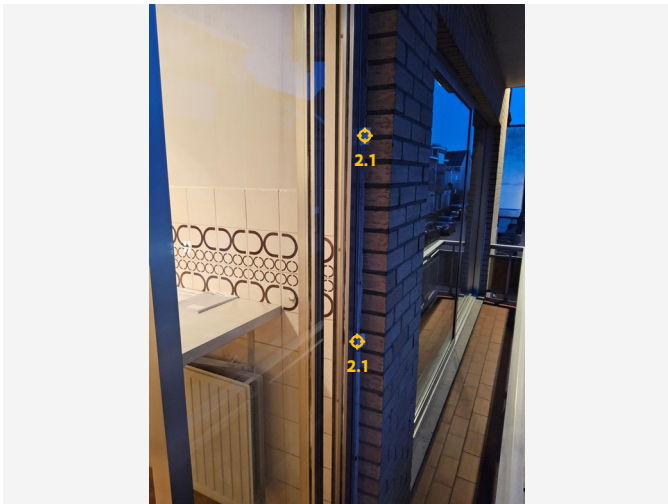
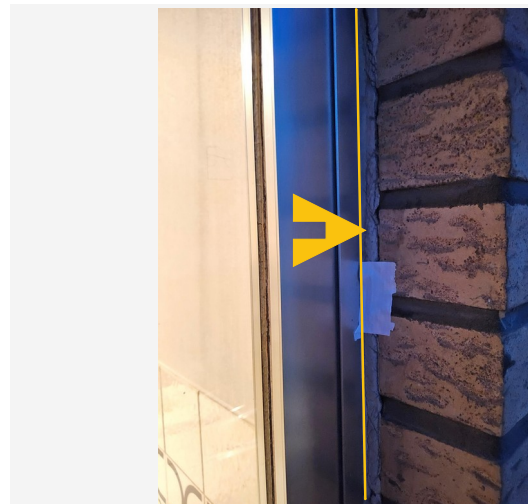
Het asbestmateriaal valt onder de mijlpaal van 2040.

Zorgvuldig beheren

| Eindbeoordeling materiaalrisico | Laag materiaalrisico en/of verlaagde kans op vezelvrijgave |

| Asbestsoort (vezeltype) | Alleen chrysotiel aanwezig |
| Asbestconcentratie | Laag (< 50%) |
| Toestand van het materiaal | Licht beschadigd, licht verweerd. Intacte calciumsilicaatplaat of materiaal met categorie 3-gebondenheid |

| # | Type | Referentie | Resultaat |
|---|---|---|---|
| 2.1 | Puntmonster | 3.1 | Chrysotiel |

| Beschrijving | Mastiek rond buitenschrijnwerk appartement |

- Zorg voor een veilig beheer. Vermijd het beschadigen van het asbestmateriaal. Controleer de toestand jaarlijks op wijzigingen.

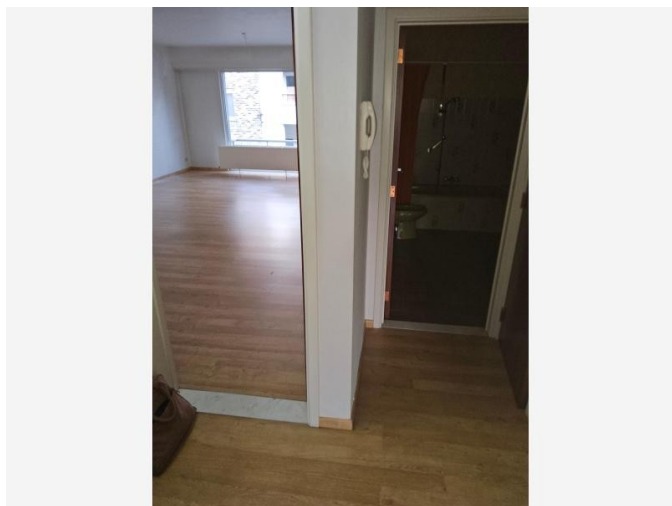
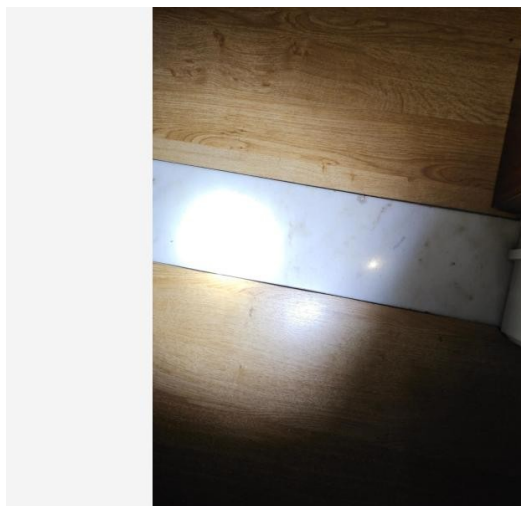
Niet-asbestverdachte laminaat. Geen onderzoek van de onderliggende lagen mogelijk binnen het kader van het niet-destructief onderzoek.

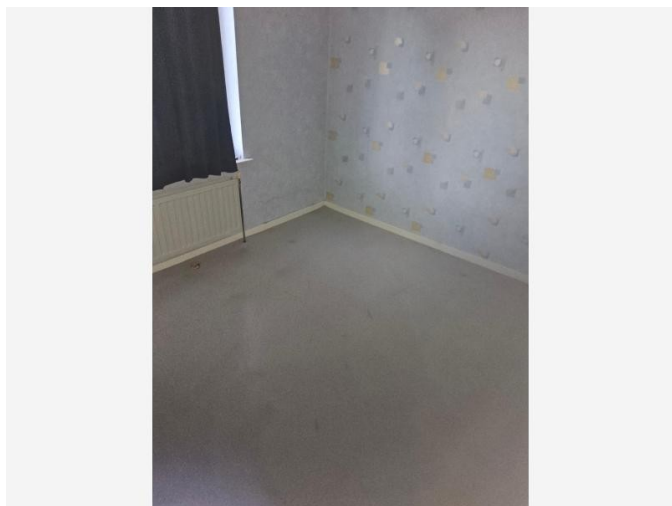
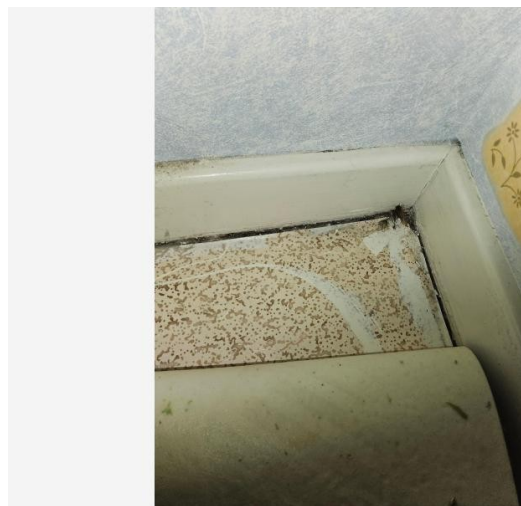
Soepel vloerzeil zonder asbestverdachte onderlaag met daaronder een tweede vloerzeil met een jutte onderlaag. Beide vloerzeilen zijn niet asbestverdacht. Geen verder onderzoek mogelijk binnen het kader van het niet-destructief onderzoek.

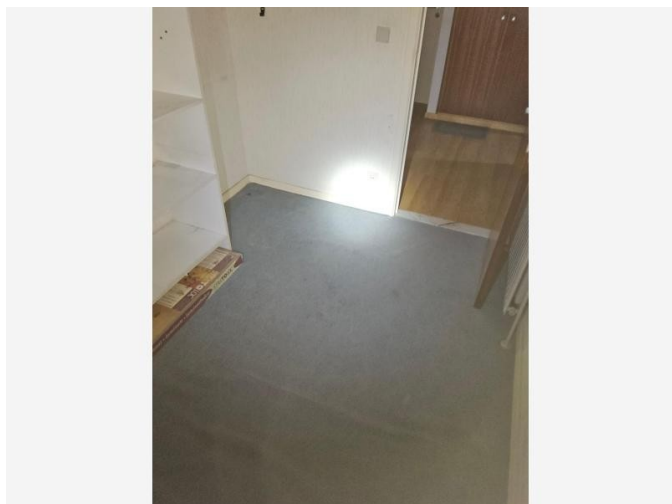
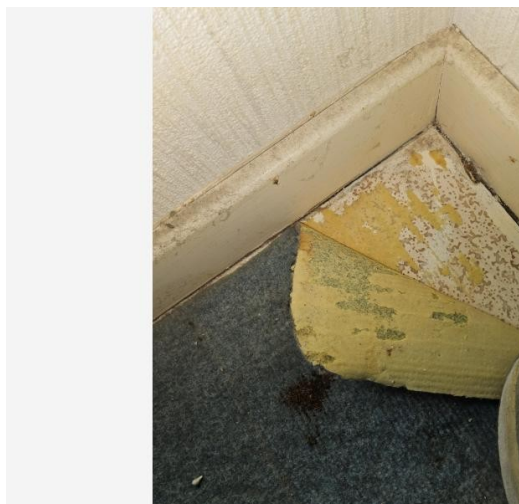
Niet asbestverdacht vast tapijt verlijmd op een soepel vloerzeil met een jutte onderlaag. Niet asbestverdacht. Geen verder onderzoek mogelijk binnen het kader van het niet-destructief onderzoek.

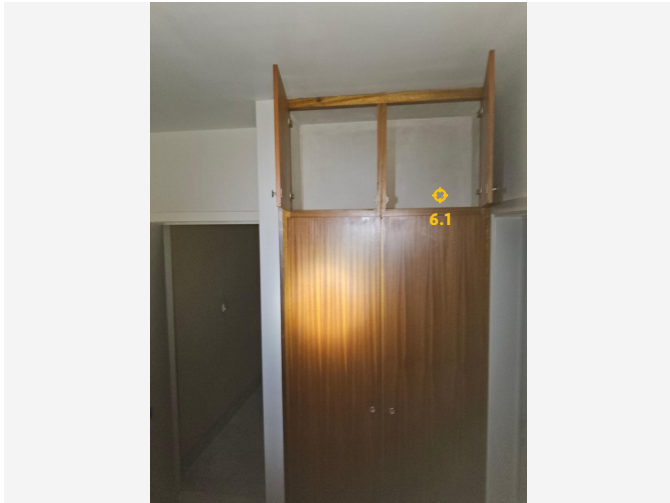
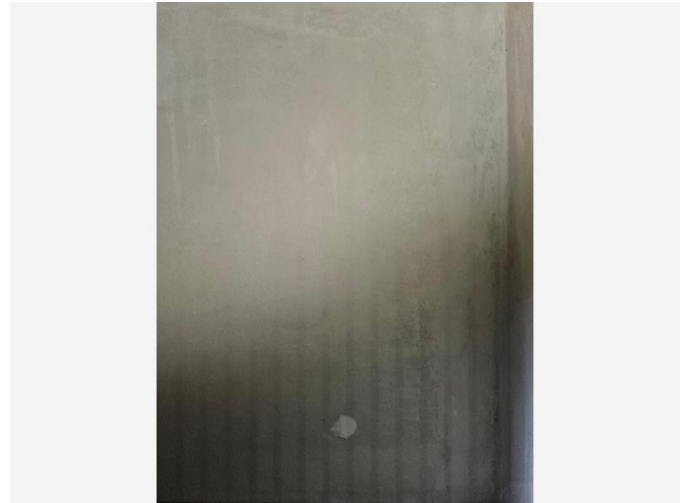
Geen asbest

| # | Type | Referentie | Resultaat |
|---|---|---|---|
| 6.1 | Mengmonster | 1.1 | Geen asbest |

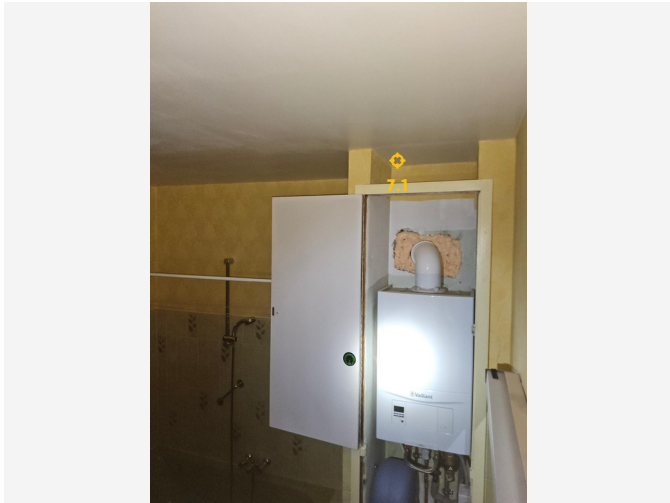
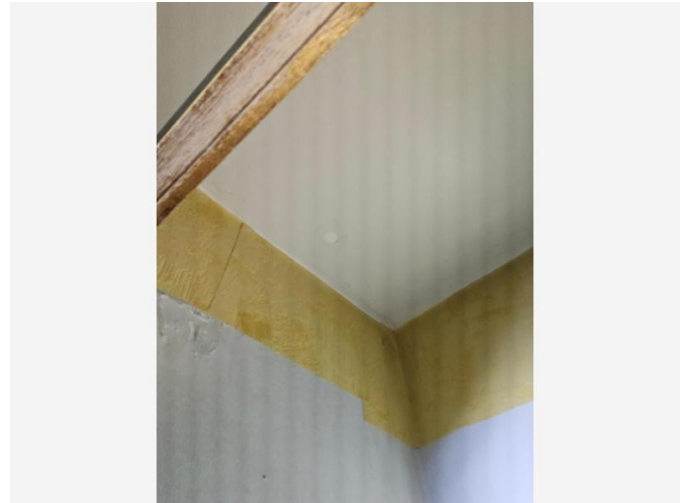
Geen asbest

| # | Type | Referentie | Resultaat |
|---|---|---|---|
| 7.1 | Mengmonster | 2.1 | Geen asbest |

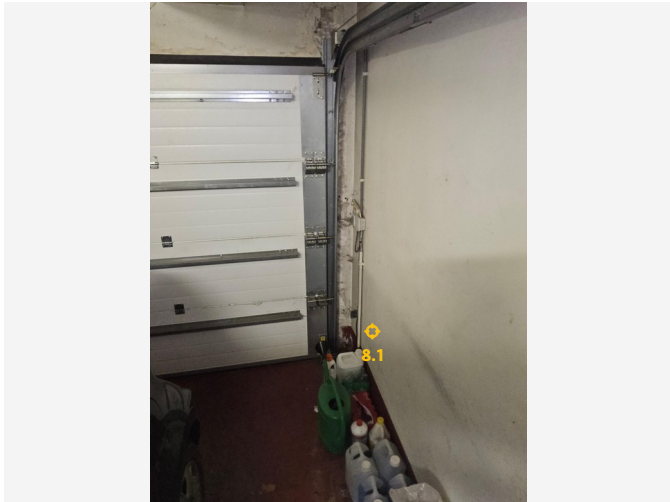
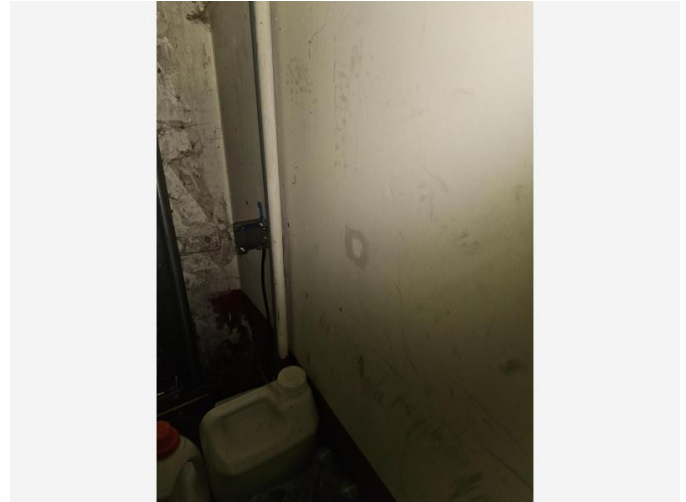
## Fiche 8: Pleisterwerk binnenmuren berging en autostaanplaats

Geen asbest

| # | Type | Referentie | Resultaat |
|---|---|---|---|
| 8.1 | Mengmonster | 1.2 | Geen asbest |

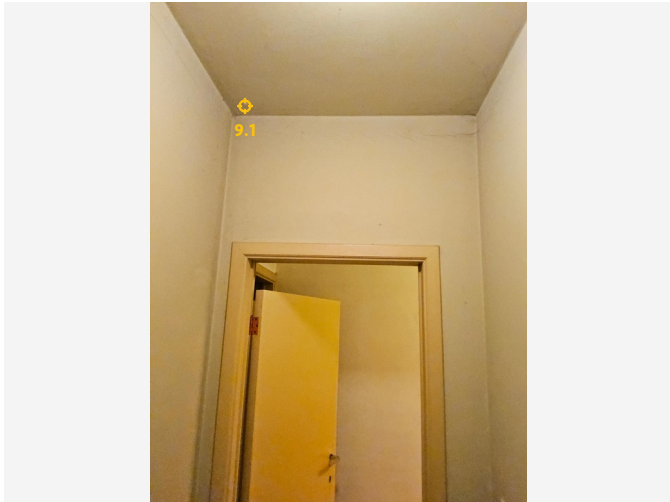
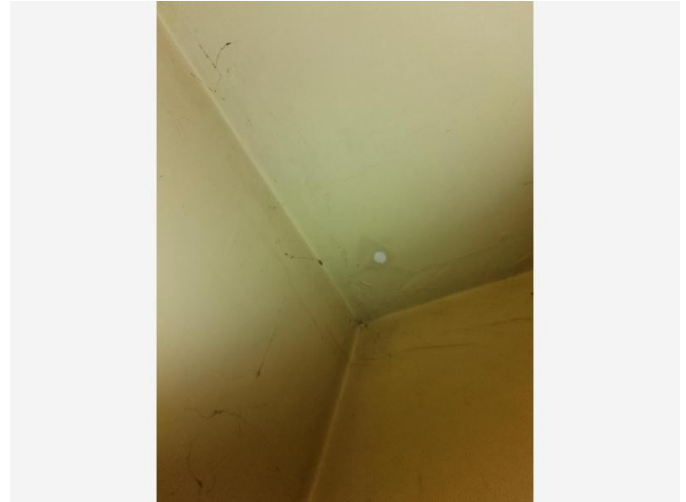
## Fiche 9: Pleisterwerk plafonds berging en autostaanplaats

Geen asbest

| # | Type | Referentie | Resultaat |
|---|---|---|---|
| 9.1 | Mengmonster | 2.2 | Geen asbest |

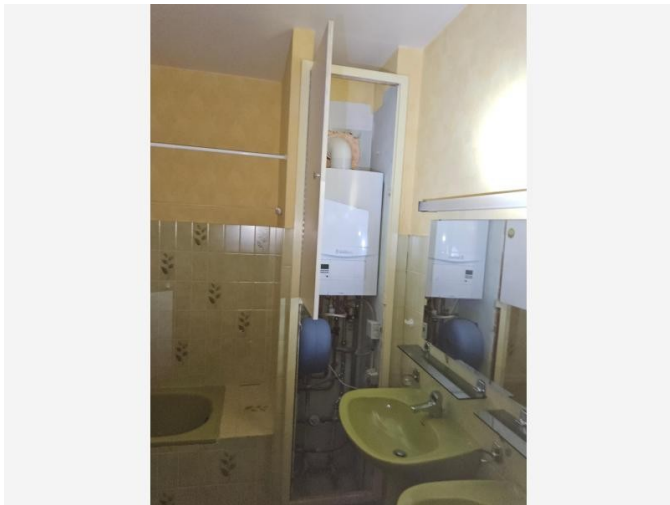
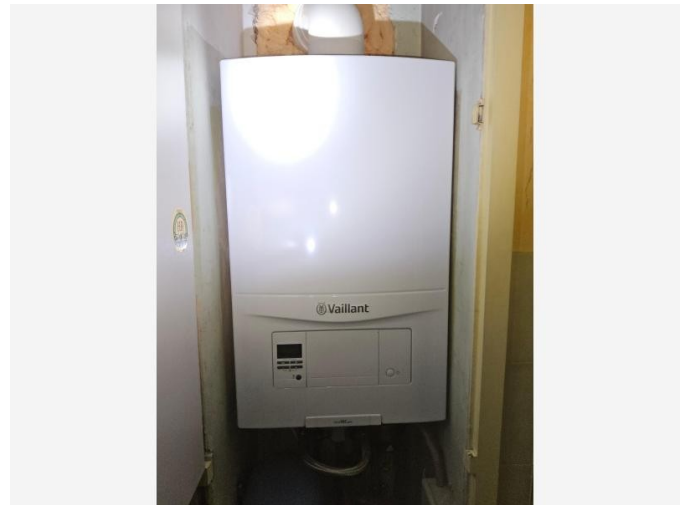
### Fiche 10: Stookketel

| Beschrijving | Notitie | Terug te vinden op plannen |
|---|---|---|
| Fiche 10: Stookketel | Niet-asbestverdachte stookketel: Vaillant Ecotec Pro. | - |
