# Asbestinventarisatetest

Fruithoflaan 116/1003, 2600 Antwerpen

Attestnummer : 20260902-000332.000

Uitgegeven op : 02.09.2026

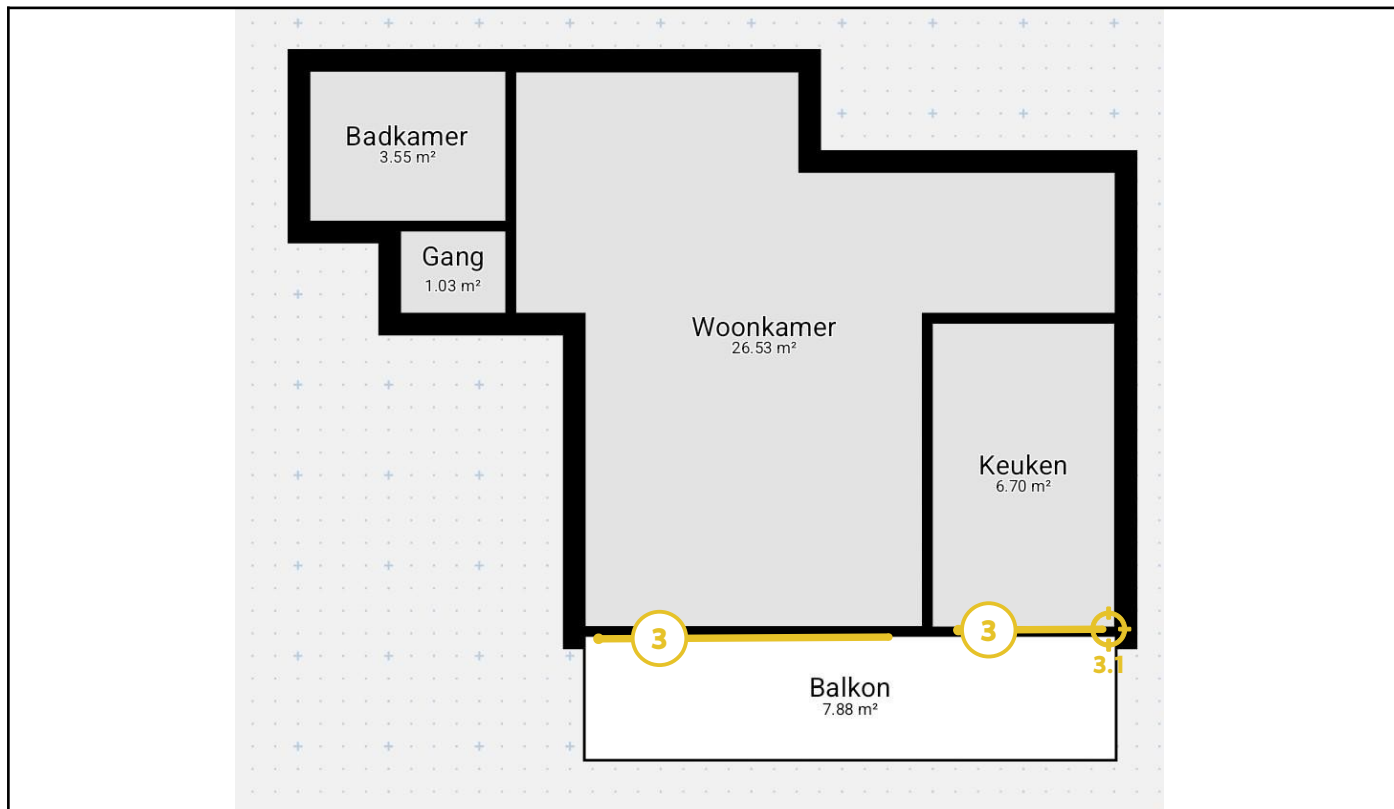
## Plan 1.1: Appartement bus 1003

| Beschrijving | Type | Actie |
|---|---|---|
| 3. Afdichtingsmateriaal rond buitenschrijnwerk appartement | Asbestmateriaal | Zorgvuldig beheren |

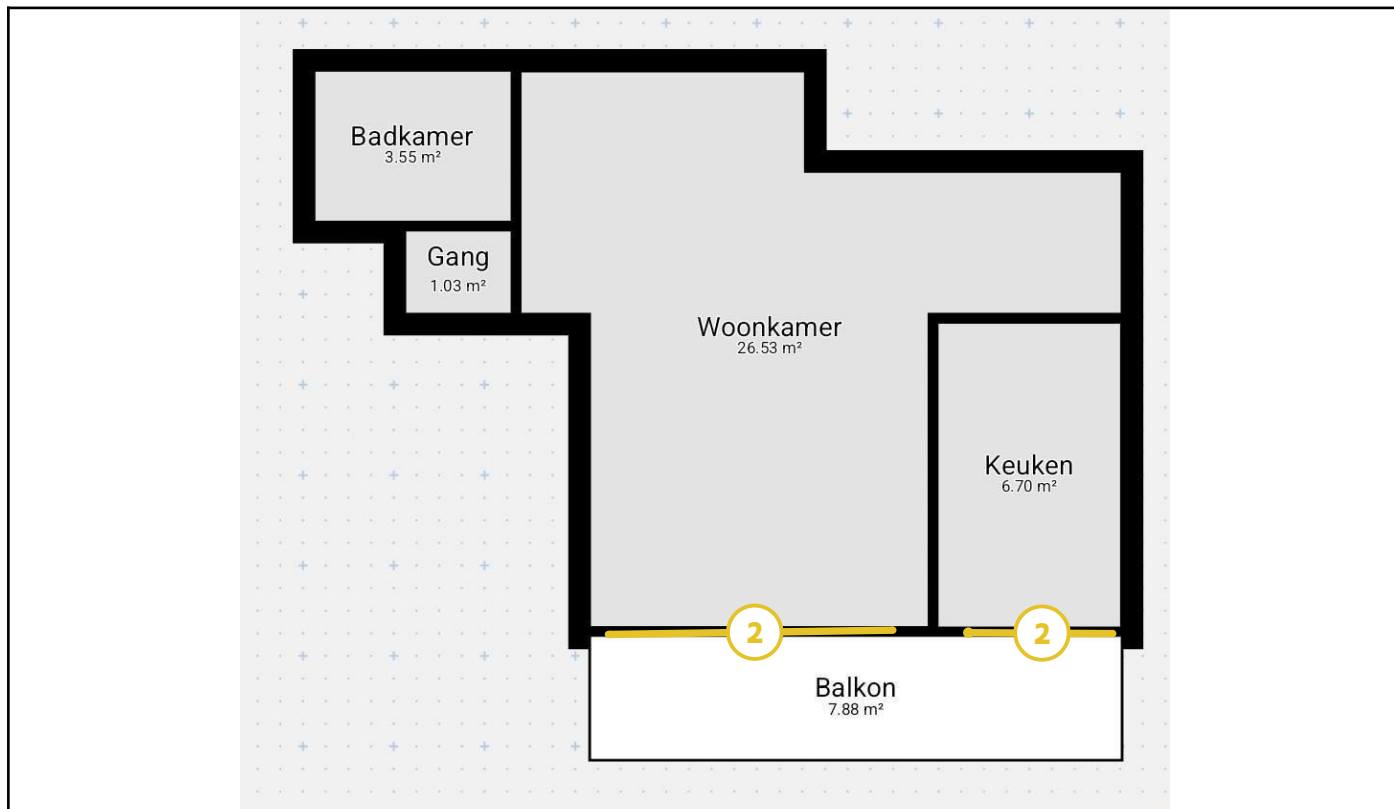
## Plan 1.3: Appartement bus 1003

| Beschrijving | Type | Actie |
|---|---|---|
| 2. Invulpanelen buitenschrijnwerk | Asbestmateriaal | Zorgvuldig beheren |

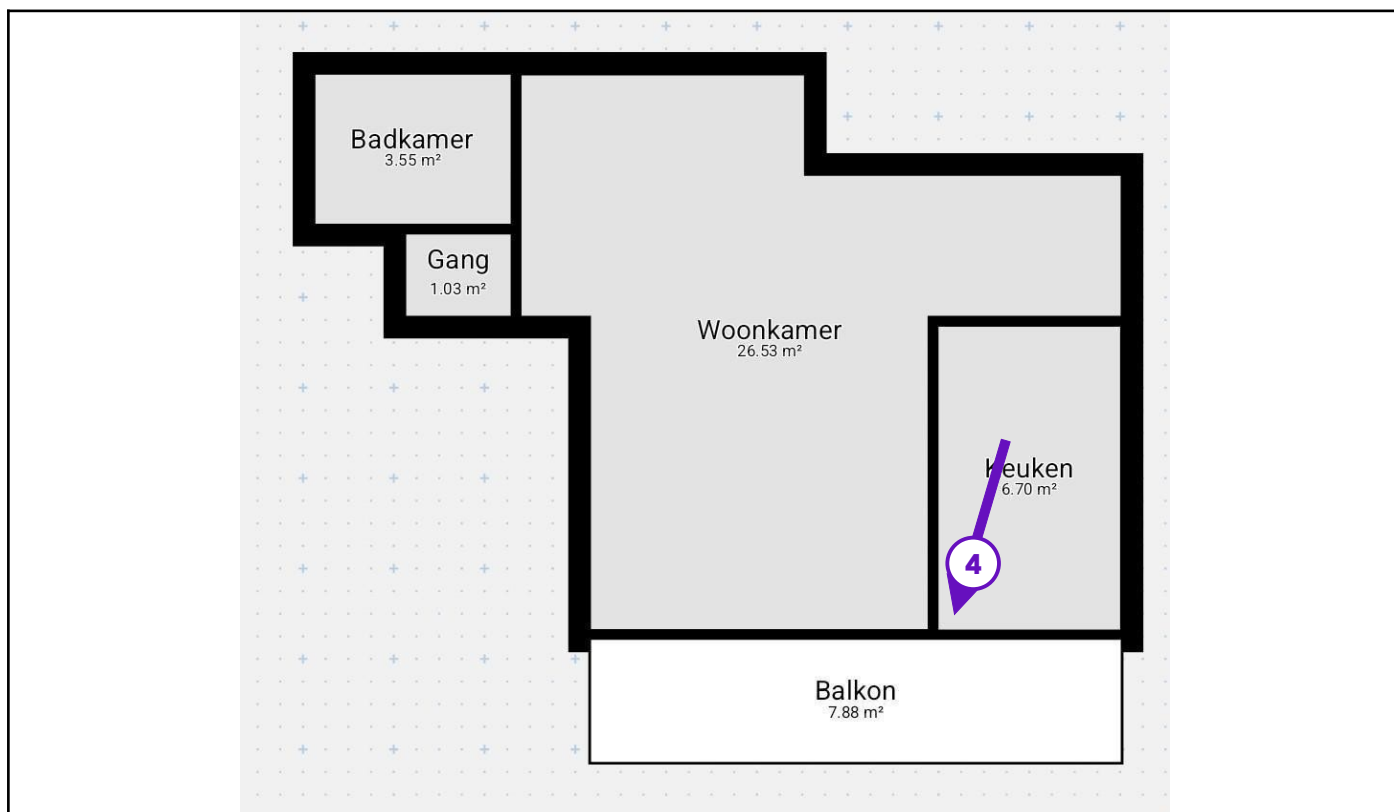
## Plan 1.4: Appartement bus 1003

| Beschrijving | Type | Actie |
|---|---|---|
| 4. Oude radiator keuken | Advies | - |

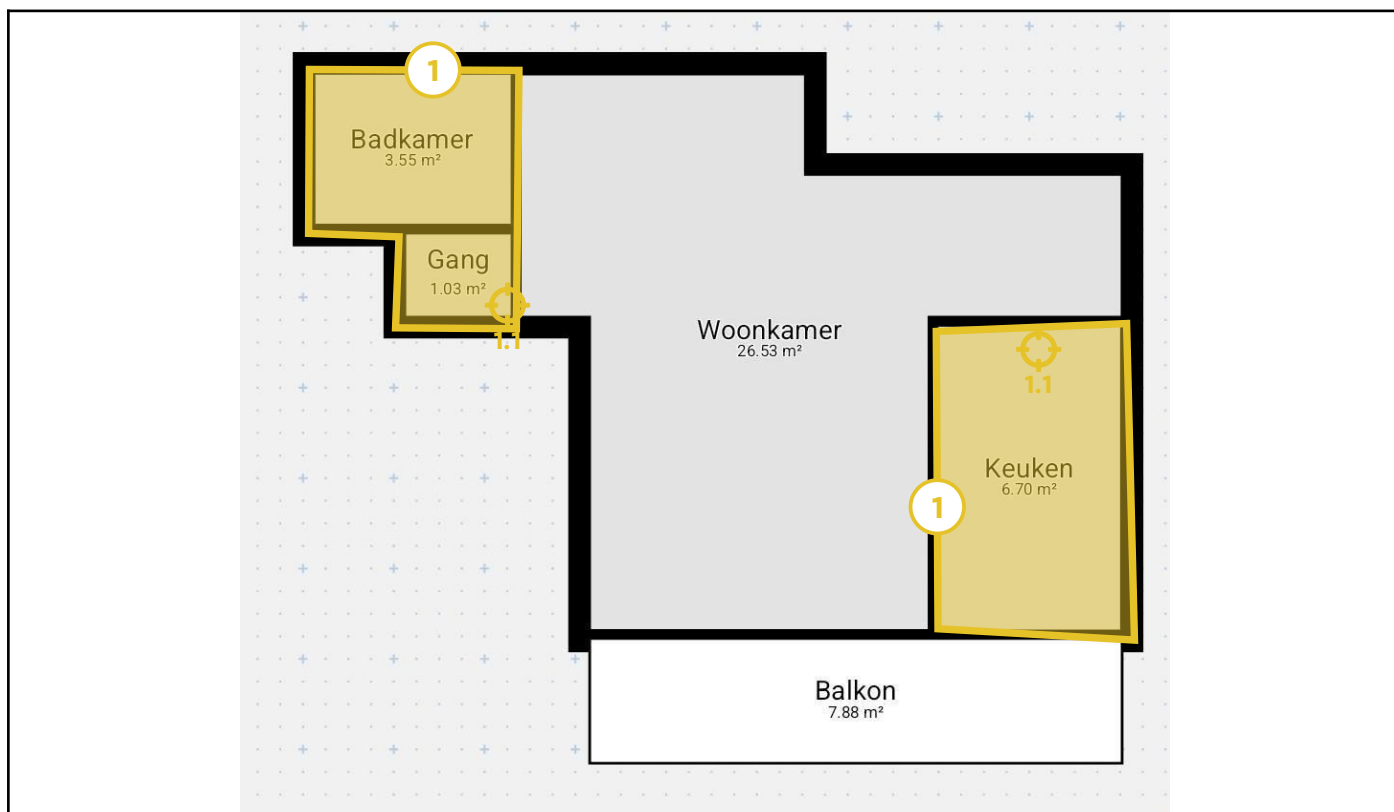
## Plan 1.7: Appartement bus 1003

| Beschrijving | Type | Actie |
|---|---|---|
| 1. Zwarte lijmlaag vloeren keuken, gang en badkamer | Asbestmateriaal | Zorgvuldig beheren |

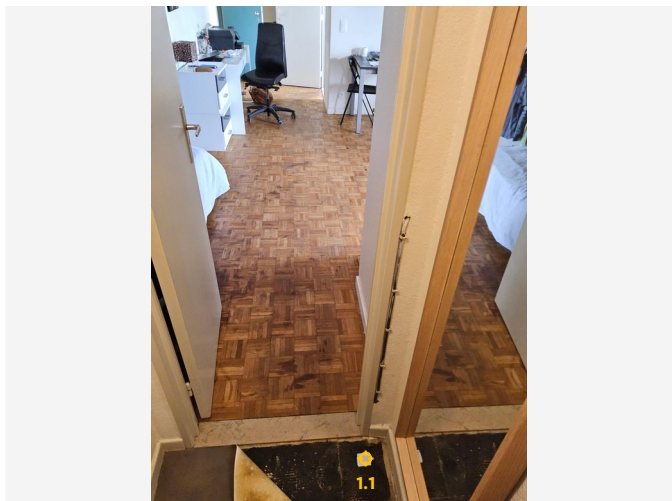
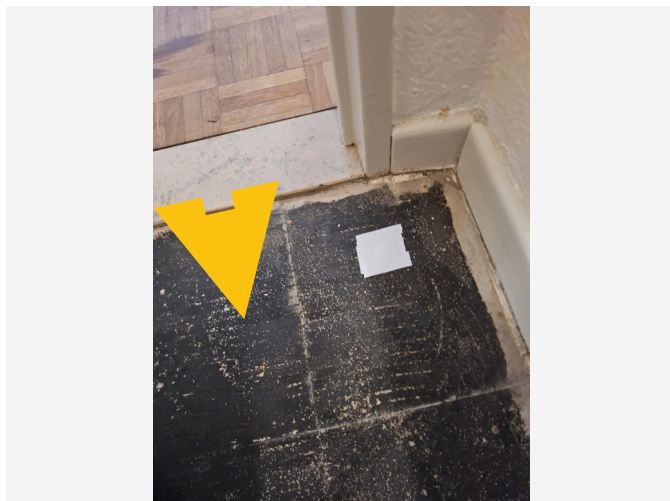
# Fiche 1: Zwarte lijmlaag vloeren keuken, gang en badkamer

Asbestmateriaal

Het asbestmateriaal valt onder de mijlpaal van 2040.

| Eindbeoordeling materiaalrisico | Laag materiaalrisico en/of verlaagde kans op vezelvrijgave |

| Asbestsoort (vezeltype) | Alleen chrysotiel aanwezig |
| Toestand van het materiaal | Licht beschadigd, licht verweerd. Intacte calciumsilicaatplaat of materiaal met categorie 3-gebondenheid |

- Zorg voor een veilig beheer. Vermijd het beschadigen van het asbestmateriaal. Controleer de toestand jaarlijks op wijzigingen.

- Hermetische zone (erkend asbestverwijderaar)  
Gezien de onvermijdelijke vrijgave van asbestdeeltjes dient deze toepassing in hermetische zone verwijderd te worden. Meer informatie betreffende de correcte verwijdering van asbest kan u terugvinden via onderstaande link:

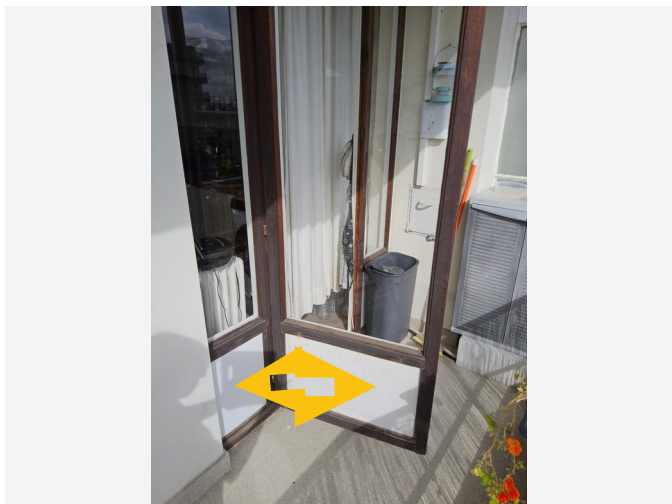
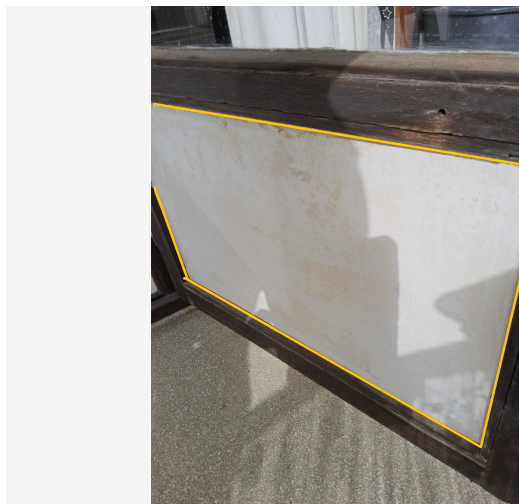
| Eindbeoordeling materiaalisico | Laag materiaalisico en/of verlaagde kans op vezelvrijgave |

| Asbestsoort (vezeltype) | Crocidoliet aanwezig |
| Toestand van het materiaal | Onbeschadigd, niet verweerd |

| Beschrijving | Invulpanelen buitenschrijnwerk |

- Zorg voor een veilig beheer. Vermijd het beschadigen van het asbestmateriaal. Controleer de toestand jaarlijks op wijzigingen.
- Voer bijkomende staalname(s) uit.

- Eenvoudige handelingen: mag via doe-het-zelf of door werknemer(s) met opleidingsattest eenvoudige handelingen  
Indien het materiaal niet beschadigd geraakt en men stofvorming vermijdt mag dit eventueel door een doe-het-zelf of werknemer(s) met opleidingsattest eenvoudige handelingen verwijderd worden. Dit is enkel mogelijk mits het nemen van de juiste voorzorgsmaatregelen, het gebruik van de nodige PBM's (een aansluitend stofmasker beschermingsklasse FFP3, wegwerphandschoenen, een wegwerpoverall (Cat. III, Type 5 en 6) en afspoelbare schoenen) en mits het materiaal goed bevochtigd of gefixeerd wordt tijdens de verwijdering.

De Glasal platen dienen voorzichtig uit het frame verwijderd te worden. Hiervoor mag enkel handgereedschap gebruikt worden en dient (een deel van) de omlijsting mogelijks ontmanteld te worden. Het afval dient hermetisch afgesloten en dubbel verpakt afgevoerd te worden naar een recyclagepark of kan

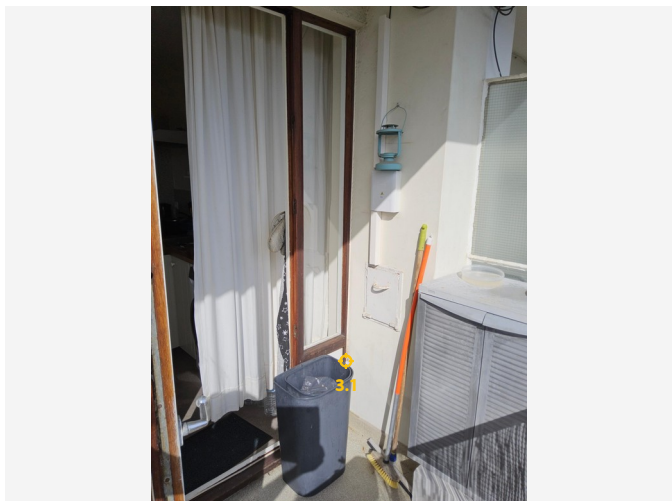
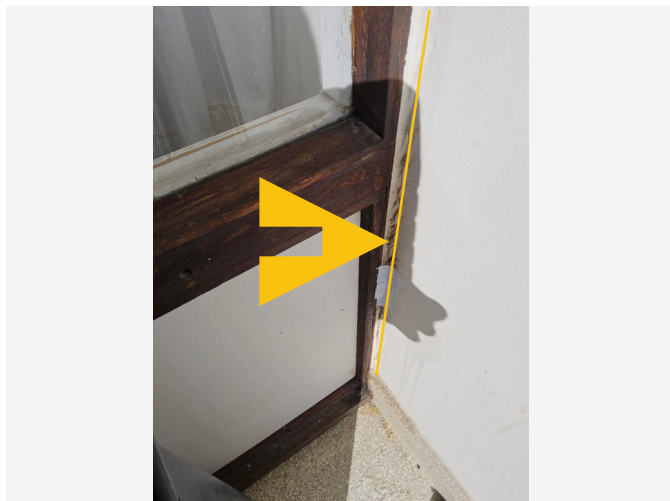
## Fiche 3: Afdichtingsmateriaal rond buitenschrijnwerk appartement

Asbestmateriaal

Het asbestmateriaal valt onder de mijlpaal van 2040.

| Eindbeoordeling materiaalrisico | Zeer laag materiaalrisico en/of zeer lage kans op vezelvrijgave |

| Asbestsoort (vezeltype) | Alleen chrysotiel aanwezig |
| Toestand van het materiaal | Onbeschadigd, niet verweerd |

- Zorg voor een veilig beheer. Vermijd het beschadigen van het asbestmateriaal. Controleer de toestand jaarlijks op wijzigingen.

- Eenvoudige handelingen: mag via doe-het-zelf of door werknemer(s) met opleidingsattest eenvoudige handelingen  
Indien het materiaal niet beschadigd geraakt en men stofvorming vermijdt mag dit eventueel door een doe-het-zelf of werknemer(s) met opleidingsattest eenvoudige handelingen verwijderd worden. Dit is enkel mogelijk mits het nemen van de juiste voorzorgsmaatregelen, het gebruik van de nodige PBM's (een aansluitend stofmasker beschermingsklasse FFP3, wegwerphandschoenen, een wegwerpoverall (Cat. III, Type 5 en 6) en afspoelbare schoenen) en mits het materiaal goed bevochtigd of gefixeerd wordt tijdens de verwijdering. De mastiek moet voorzichtig los geschraapt worden met handgereedschap (bv. met een priem of platte schroevendraaier). Nadien dient deze hermetisch afgesloten en dubbel verpakt afgevoerd te worden naar een recyclagepark of kan het opgehaald worden door een geregistreerde asbestinzamelaar. Bij verwijdering door een aannemer of erkend asbestverwijderaar staat die zelf in voor het correct afvoeren van het asbestafval.

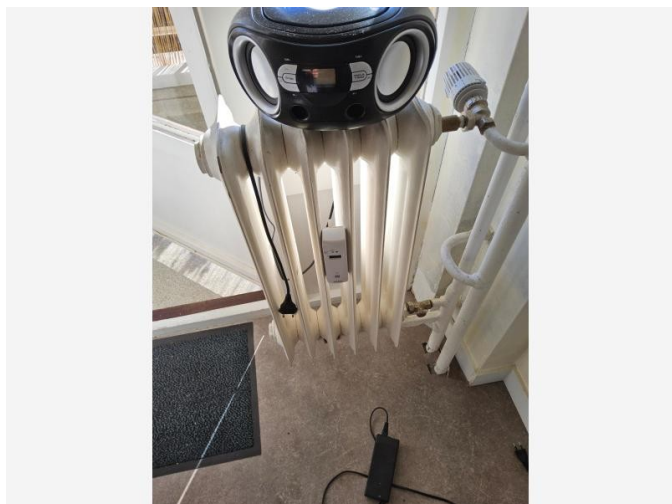
De pakkingen en dichtingen in deze radiator kunnen asbest bevatten. Dit kan niet met zekerheid worden vastgesteld binnen het kader van het niet-destructief onderzoek.

| Basis voor advies | De asbestdeskundige beoordeelt het materiaal als asbesthoudend op basis van een beoordeling met het blote oog. |

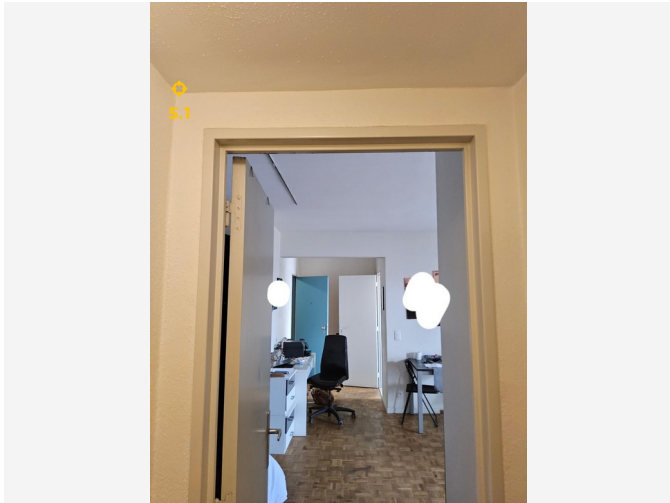
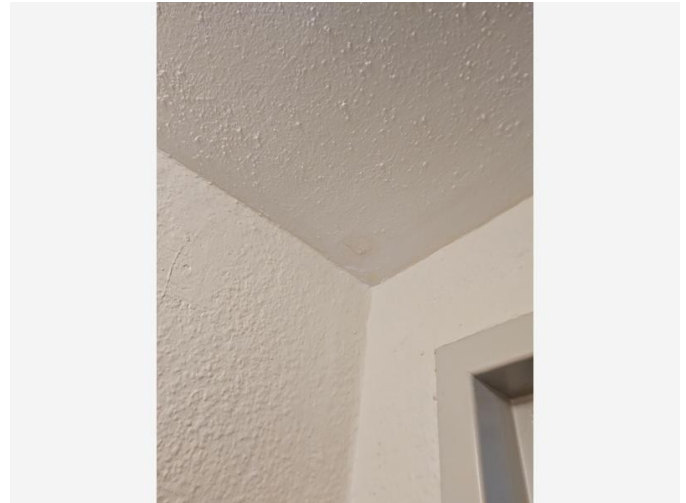
## Fiche 5: Pleisterwerk plafonds appartement

Geen asbest

| # | Type | Referentie | Resultaat |
|---|---|---|---|
| 5.1 | Mengmonster | 2.1 | Geen asbest |

| Opmerking | Het appartement beschikt niet over een privatieve trappenhal en stookplaats. Het plafond in de badkamer werd afgewerkt met kunststof plaatmateriaal. |

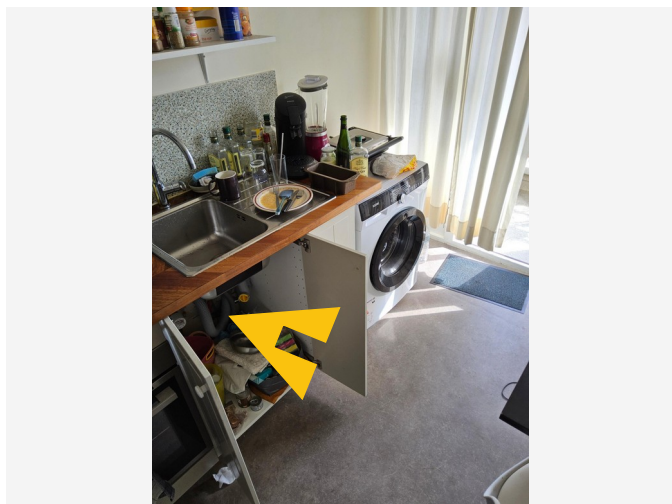
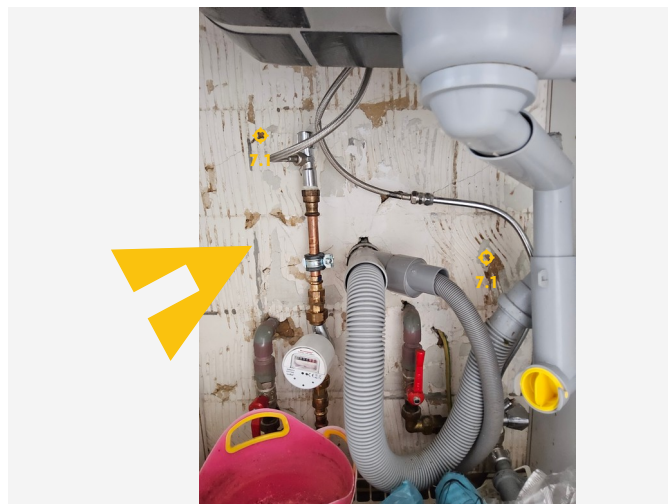
Geen asbest

| # | Type | Referentie | Resultaat |
|---|---|---|---|
| 7.1 | Mengmonster | 3.2 | Geen asbest |

| Beschrijving | Lijmlaag binnenwand onder gootsteen keuken |

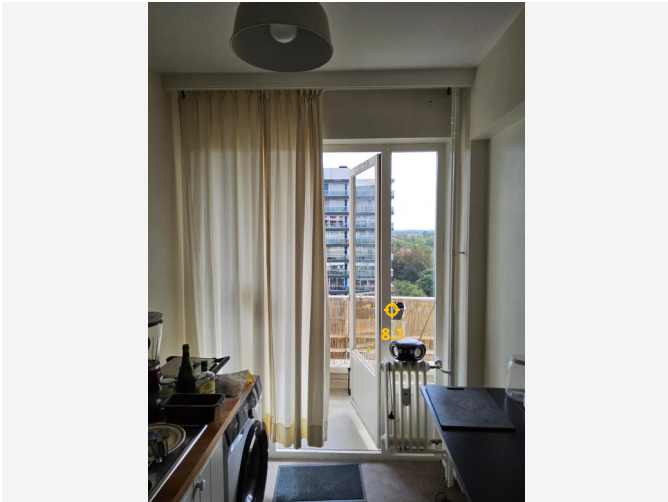
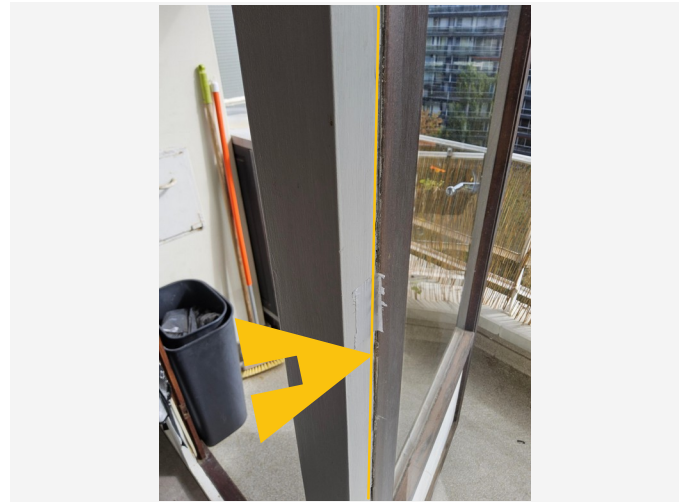
## Fiche 8: Afdichtingsmateriaal tussen glas en kader buitenschrijnwerk app.

Geen asbest

| # | Type | Referentie | Resultaat |
|---|---|---|---|
| 8.1 | Puntmonster | 4.2 | Geen asbest |
