# Asbestinventarisatetest

Fruithoflaan 118/0311, 2600 Antwerpen

Attestnummer : **20260909-000354.000**

Uitgegeven op : **09.09.2026**

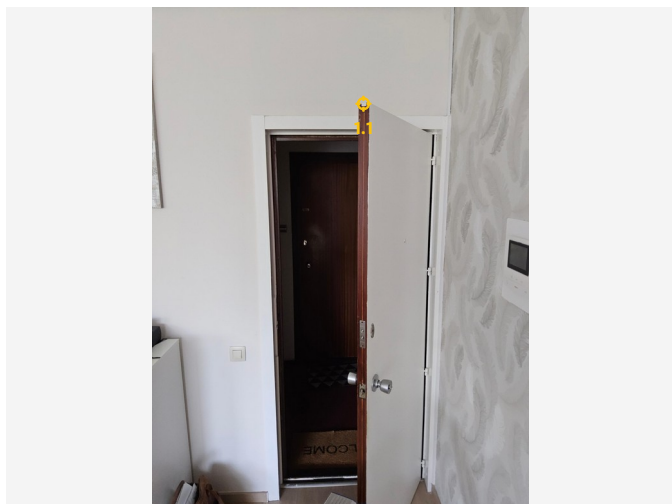
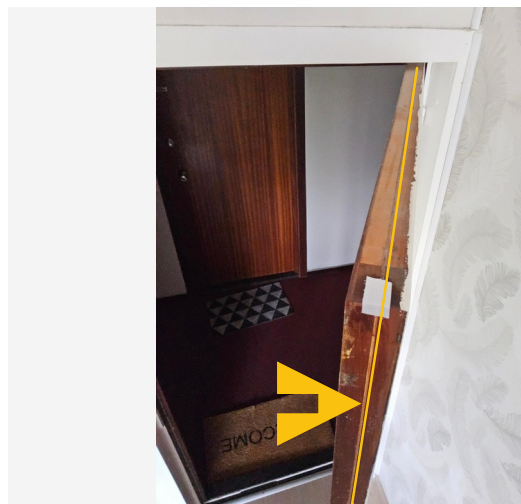
## Fiche 1: Brandwerende laag inkomdeur

Geen asbest

| # | Type | Referentie | Resultaat |
|---|---|---|---|
| 1.1 | Puntmonster | 1.1 | Geen asbest |

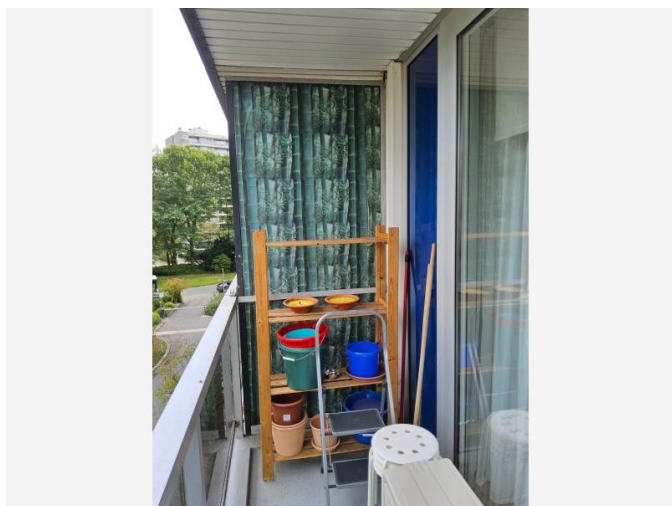
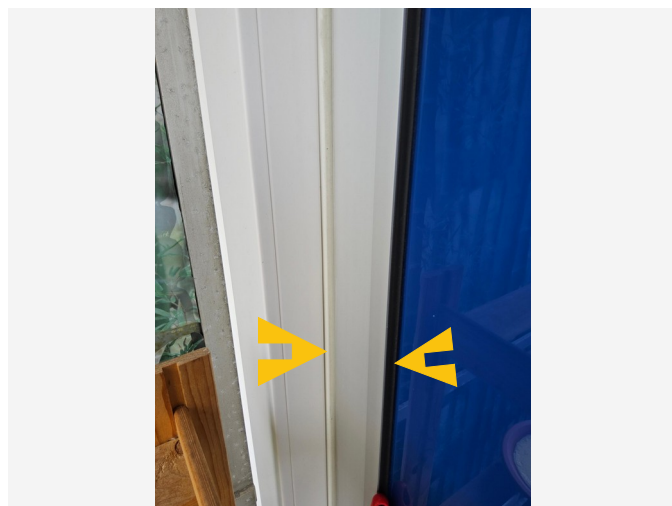
### Fiche 2: Afdichtingsmateriaal in en rond buitenschrijnwerk appartement

| Beschrijving | Notitie | Terug te vinden op plannen |
|---|---|---|
| Fiche 2: Afdichtingsmateriaal in en rond buitenschrijnwerk appartement | Rubber en soepele silicone aangetroffen. | Plan 1.1: Appartement bus 0311 |

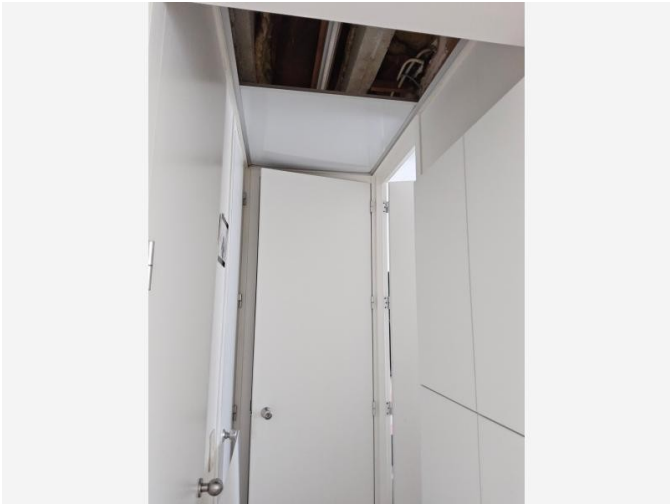
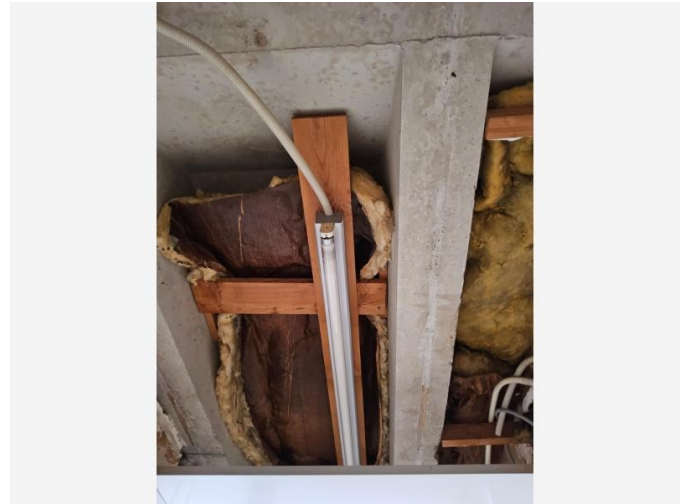
### Fiche 3: Valse plafonds appartement

| Beschrijving | Notitie | Terug te vinden op plannen |
|---|---|---|
| Fiche 3: Valse plafonds appartement | Alle plafonds werden afgewerkt met kunststof, niet-asbestverdachte gipskartonplaten of hout. In de gang is een bovenliggende betonnen draagstructuur waarneembaar. | Plan 1.3: Appartement bus 0311 |

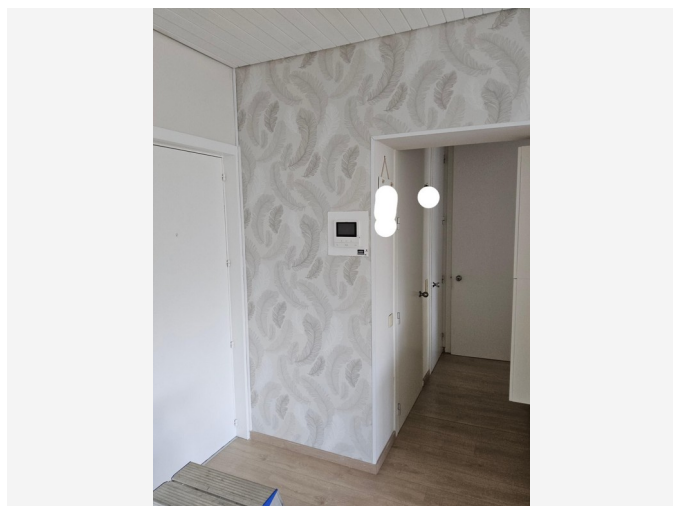
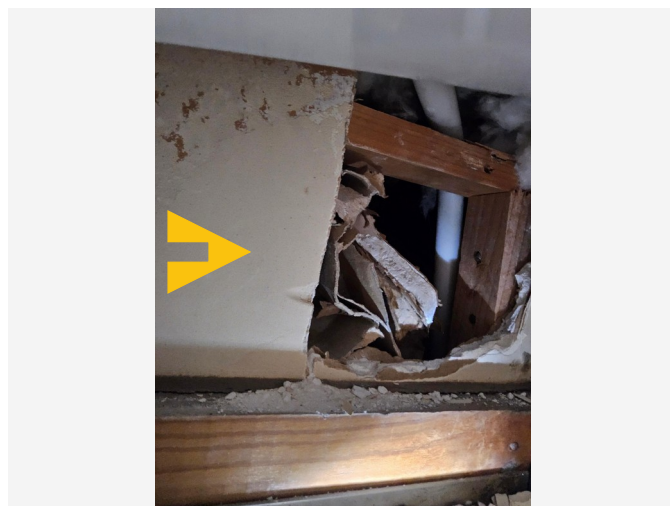
## Fiche 10: Binnenwanden appartement

| Beschrijving | Notitie | Terug te vinden op plannen |
|---|---|---|
| Fiche 10: Binnenwanden appartement | Afgewerkt met niet-asbestverdachte gipskartonplaten of keramische tegels. | Plan 1.2: Appartement bus 0311 |
