# Asbestinventarisatetest

Fruithoflaan 105/1102, 2600 Antwerpen

# Voorbeeldattest

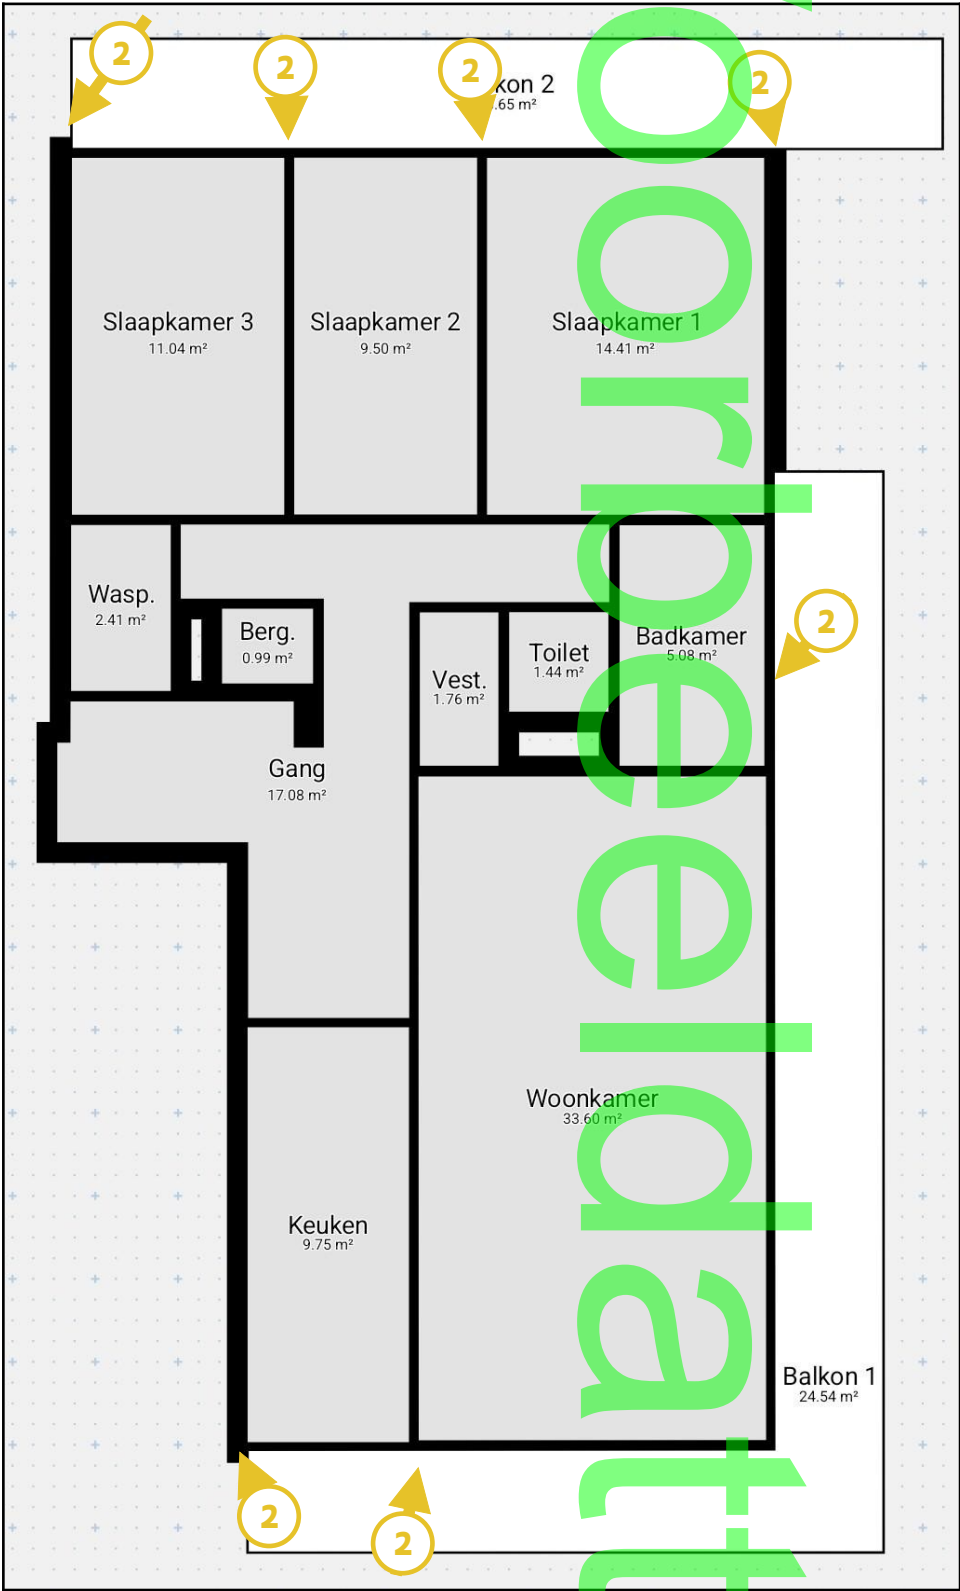
Plan 1.1: Appartement 1102

2. Plaatmateriaal/ invulpanelen buitengevels  
appartement

Asbestmateriaal

Zorgvuldig beheren

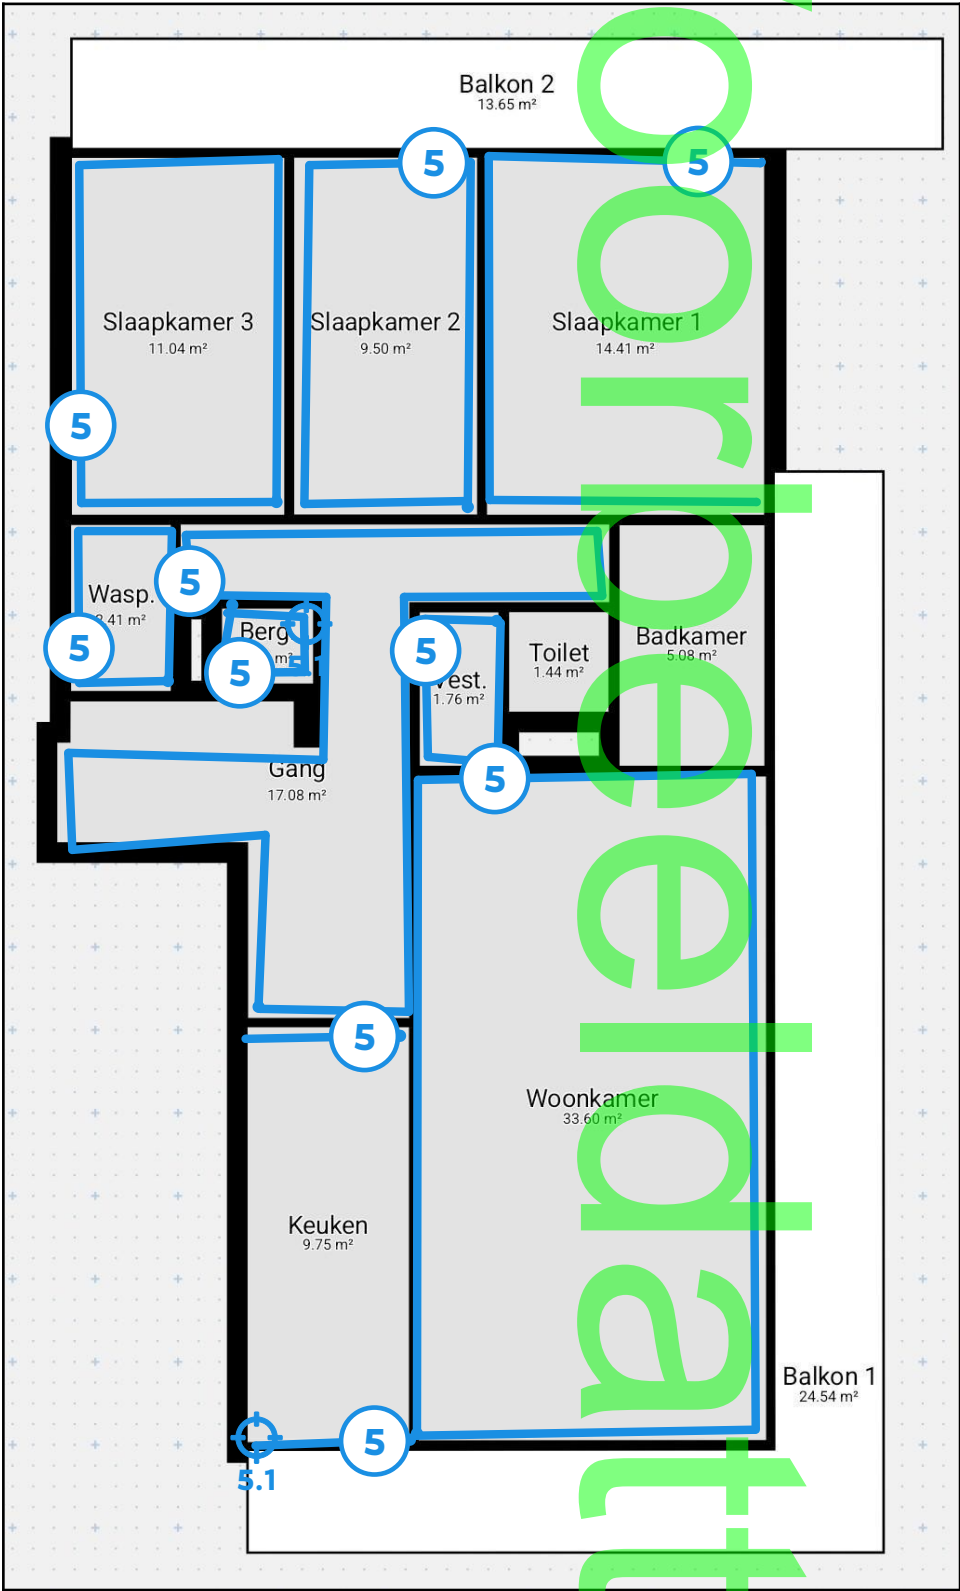
Plan 1.2: Appartement 1102

| 5. Pleisterwerk binnenmuren appartement | Geen asbest | - |

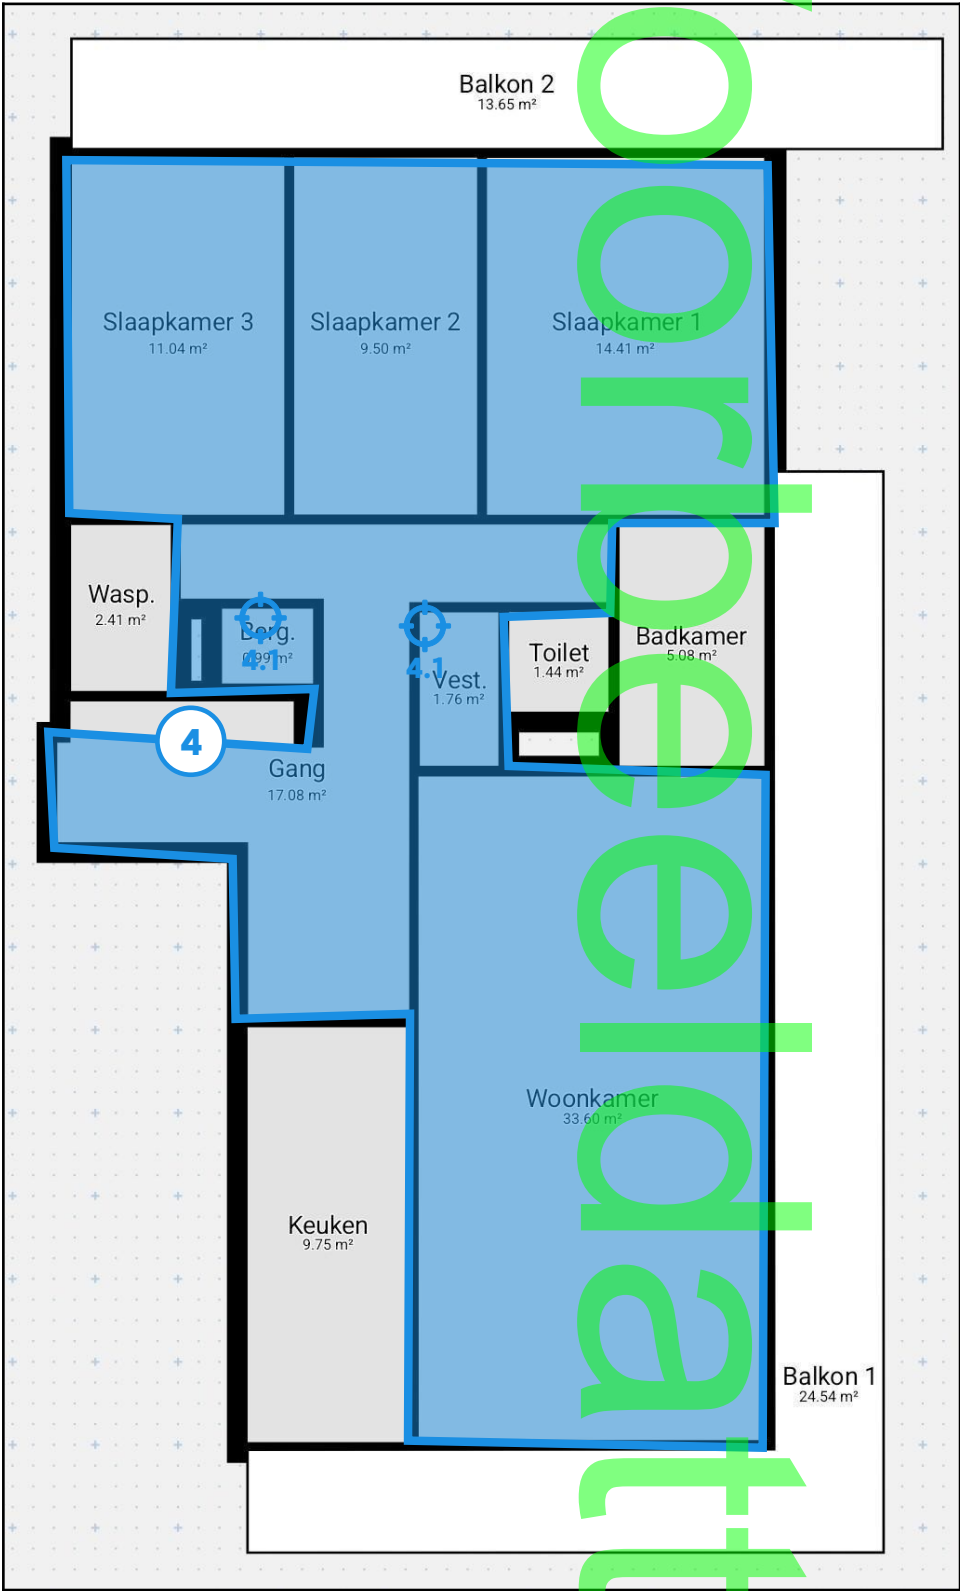
Plan 1.3: Appartement 1102

| 4. Pleisterwerk plafonds appartement | Geen asbest | - |

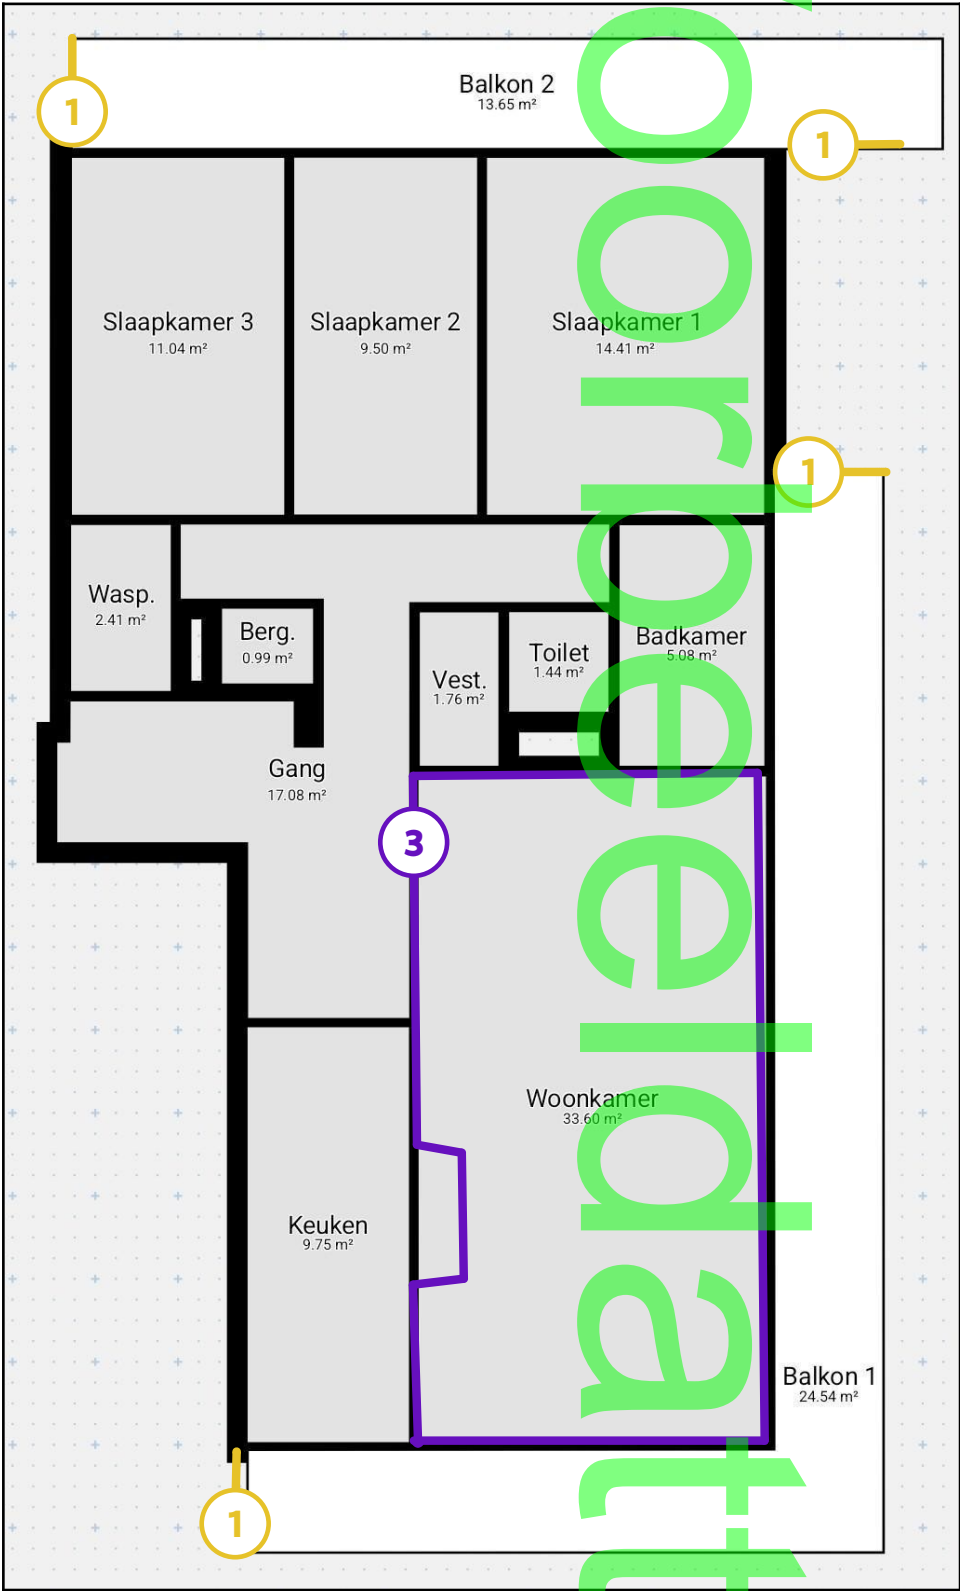
Plan 1.4: Appartement 1102

| 1. Afdichtingsmateriaal tussen glas en kader<br>scheidingswanden balkons | Asbestmateriaal | Zorgvuldig beheren |
| 3. Kroonlijsten woonkamer | Advies | - |

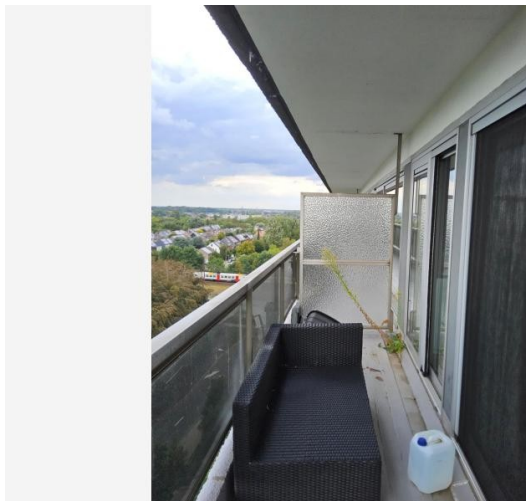
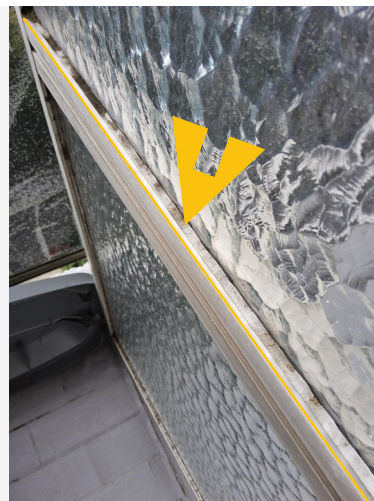
# Fiche 1: Afdichtingsmateriaal tussen glas en kader scheidingswanden balkons

Asbestmateriaal

Het asbestmateriaal valt onder de mijlpaal van 2040.

| Eindbeoordeling materiaalrisico | Laag materiaalrisico en/of verlaagde kans op vezelvrijgave |

| Toestand van het materiaal | Licht beschadigd, licht verweerd. Intacte calciumsilicaatplaat of materiaal met categorie 3-gebondenheid |

| Beschrijving | Afdichtingsmateriaal tussen glas en kader scheidingswanden balkons |
| Asbestmateriaal | In-situ afwerkingslagen - Pasta, stopverf, voegsel, stopsel, vulsel, mastiek, kitten, ... |

- Zorg voor een veilig beheer. Vermijd het beschadigen van het asbestmateriaal. Controleer de toestand jaarlijks op wijzigingen.

- Eenvoudige handelingen: mag via doe-het-zelf of door werknemer(s) met opleidingsattest eenvoudige handelingen  
Indien het materiaal niet beschadigd geraakt en men stofvorming vermijdt mag dit eventueel door een doe-het-zelf of werknemer(s) met opleidingsattest eenvoudige handelingen verwijderd worden. Dit is enkel mogelijk mits het nemen van de juiste voorzorgsmaatregelen, het gebruik van de nodige PBM's (een aansluitend stofmasker beschermingsklasse FFP3, wegwerphandschoenen, een wegwerpovertrek (Cat. III, Type 5 en 6) en afspoelbare schoenen) en mits het materiaal goed bevochtigd of gefixeerd wordt tijdens de verwijdering. De mastiek moet voorzichtig los geschraapt worden met handgereedschap (bv. met een priem of platte schroevendraaier). Nadien dient deze hermetisch afgesloten en dubbel verpakt afgevoerd te worden naar een recyclagepark of kan het opgehaald worden door een geregistreerde asbestinzamelaar. Bij verwijdering door een aannemer of erkend asbestverwijderaar staat die zelf in voor het correct afvoeren van het asbestafval.

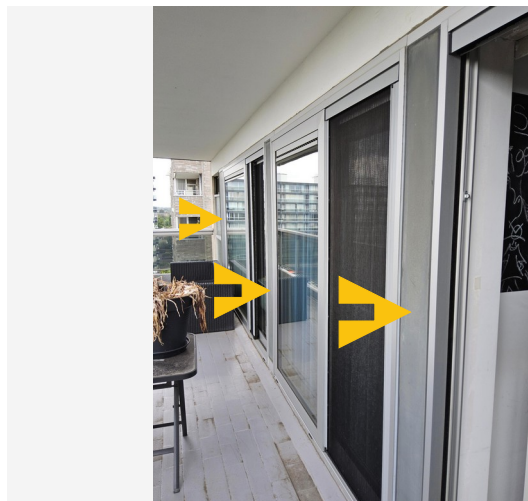
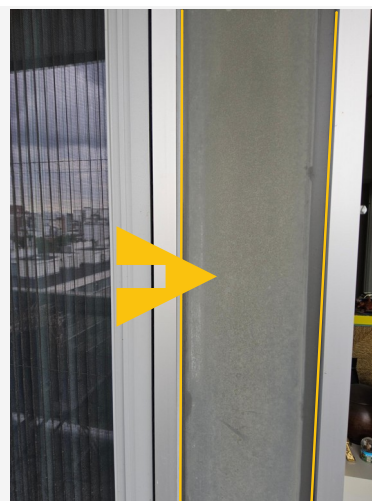
## Fiche 2: Plaatmateriaal/ invulpanelen buitengevels appartement

Asbestmateriaal

Het asbestmateriaal valt onder de mijlpaal van 2040.

| Eindbeoordeling materiaalarisico | Laag materiaalarisico en/of verlaagde kans op vezelvrijgave |

| Toestand van het materiaal | Licht beschadigd, licht verweerd. Intacte calciumsilicaatplaat of materiaal met categorie 3-gebondenheid |

| Beschrijving | Plaatmateriaal/ invulpanelen buitengevels appartement |
| Asbestmateriaal | Plaat, paneel, tablet - Geëmailleerd, type Glasal |

- Zorg voor een veilig beheer. Vermijd het beschadigen van het asbestmateriaal. Controleer de toestand jaarlijks op wijzigingen.

- Eenvoudige handelingen: mag via doe-het-zelf of door werknemer(s) met opleidingsattest eenvoudige handelingen  
Indien het materiaal niet beschadigd geraakt en men stofvorming vermijdt mag dit eventueel door een doe-het-zelf of werknemer(s) met opleidingsattest eenvoudige handelingen verwijderd worden. Dit is enkel mogelijk mits het nemen van de juiste voorzorgsmaatregelen, het gebruik van de nodige PBM's (een aansluitend stofmasker beschermingsklasse FFP3, wegwerphandschoenen, een wegwerpoverall (Cat. III, Type 5 en 6) en afspoelbare schoenen) en mits het materiaal goed bevochtigd of gefixeerd wordt tijdens de verwijdering.

De Glasal platen dienen voorzichtig uit het frame verwijderd te worden. Hiervoor mag enkel handgereedschap gebruikt worden en dient (een deel van) de omlijsting mogelijks ontmanteld te worden. Het afval dient hermetisch afgesloten en dubbel verpakt afgevoerd te worden naar een recyclagepark of kan opgehaald worden door een geregistreerde asbestinzamelaar. Bij verwijdering door een aannemer of erkend

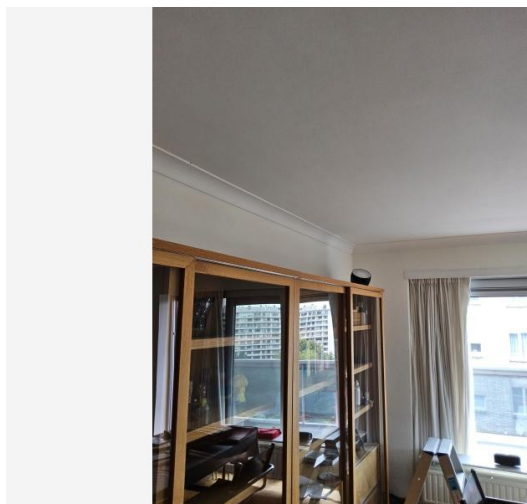
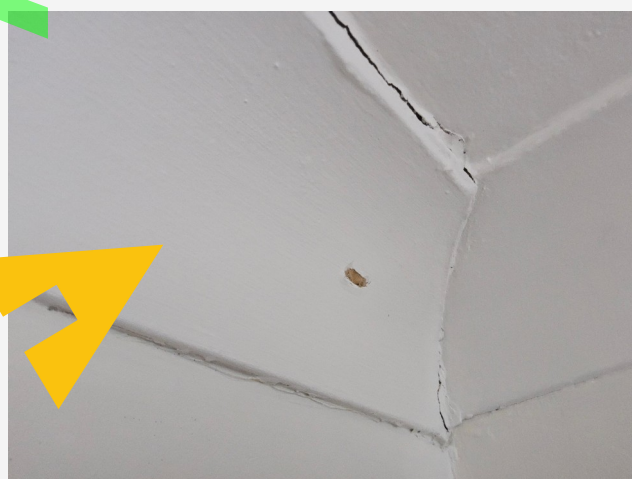
Adviezen

Vervaardigd uit gipskartonplaten. Niet asbestverdacht.

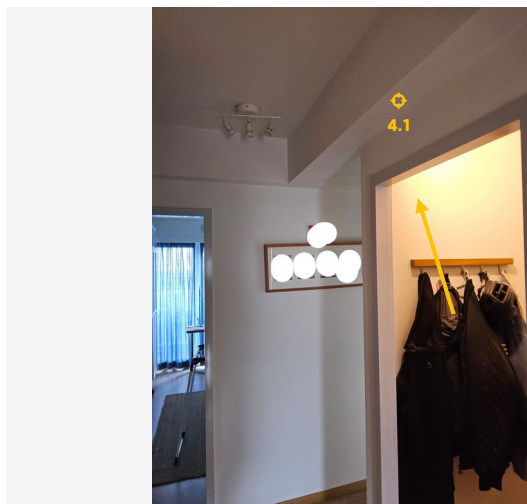
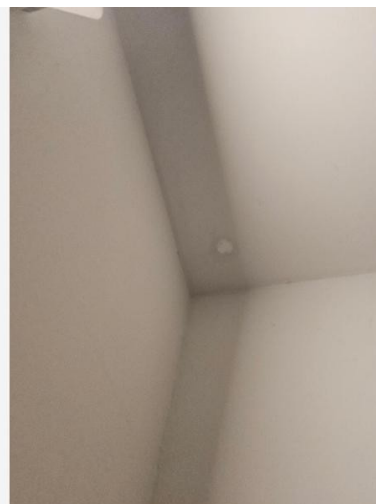
Geen asbest

| # | Type | Referentie | Resultaat |
|---|---|---|---|
| 4.1 | Mengmonster | 2.1 | Geen asbest |

| Beschrijving | Pleisterwerk plafonds appartement |

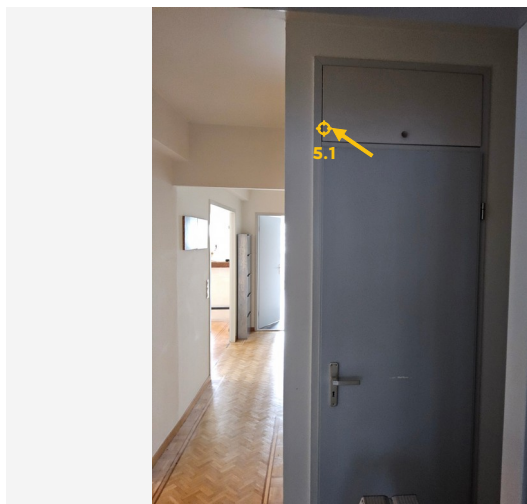
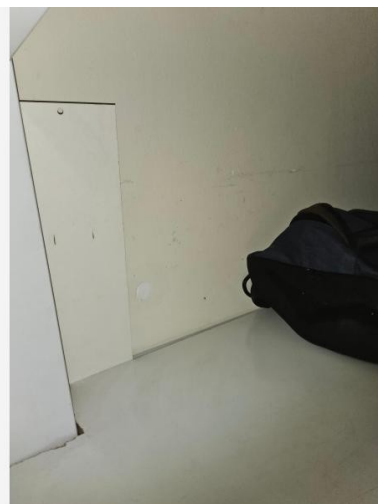
Geen asbest

| # | Type | Referentie | Resultaat |
|---|---|---|---|
| 5.1 | Mengmonster | 1.1 | Geen asbest |

| Beschrijving | Pleisterwerk binnenmuren appartement |

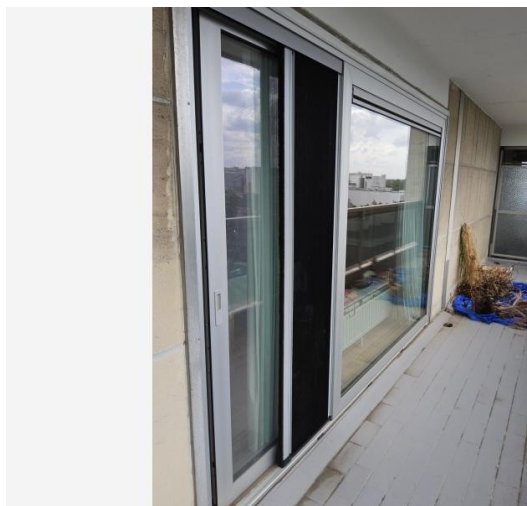
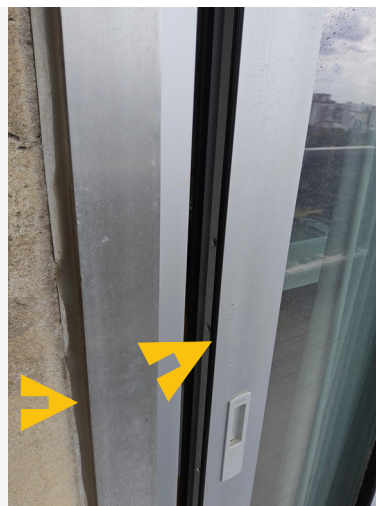
### Fiche 6: Afdichtingsmateriaal in en rond buitenschrijnwerk appartement

| Beschrijving | Notitie | Terug te vinden op plannen |
|---|---|---|
| Fiche 6: Afdichtingsmateriaal in en rond buitenschrijnwerk appartement | Soepele silicone en rubber. | - |
