# Asbestinventarisatetest

Kerkstraat 23, 2840 Rumst

Attestnummer : 20260901-000162.000

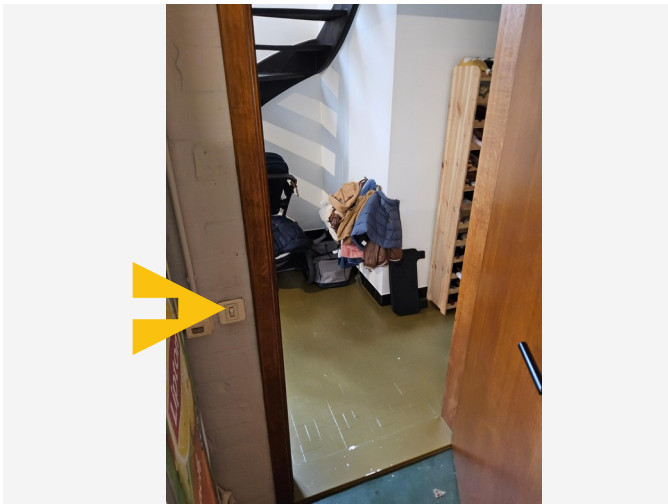
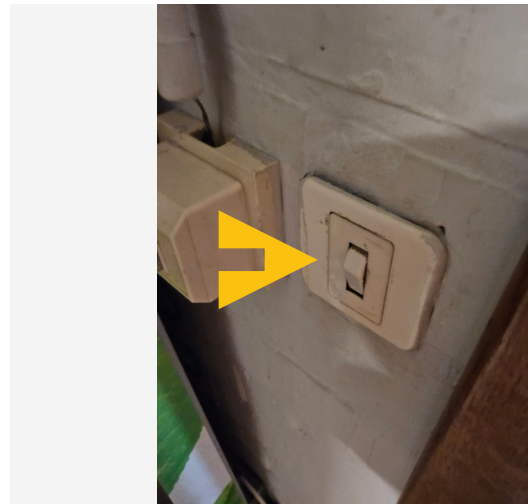
Het asbestmateriaal valt onder de mijlpaal van 2040.

| Eindbeoordeling materiaalrisico | Laag materiaalrisico en/of verlaagde kans op vezelvrijgave |

| Asbestsoort (vezeltype) | Crocidoliet aanwezig |
| Toestand van het materiaal | Onbeschadigd, niet verweerd |

| Beschrijving | Bakeliet oude lichtschakelaars woning |
| Opmerking | Mogelijks werden niet alle bakeliet toepassingen waargenomen. |

- Zorg voor een veilig beheer. Vermijd het beschadigen van het asbestmateriaal. Controleer de toestand jaarlijks op wijzigingen.
- Voer bijkomende staalname(s) uit.

- Eenvoudige handelingen: mag via doe-het-zelf of door werknemer(s) met opleidingsattest eenvoudige handelingen  
Indien het materiaal niet beschadigd geraakt en men stofvorming vermijdt mag dit eventueel door een doe-het-zelf of werknemer(s) met opleidingsattest eenvoudige handelingen verwijderd worden. Dit is enkel mogelijk mits het nemen van de juiste voorzorgsmaatregelen, het gebruik van de nodige PBM's (een aansluitend stofmasker beschermingsklasse FFP3, wegwerphandschoenen, een wegwerpoverall (Cat. III, Type 5 en 6) en afspoelbare schoenen). Verwijder de bakeliet toepassingen voorzichtig met handgereedschap (voorzichtig losschroeven). De asbesthoudende toepassing mag in geen geval met machinaal gereedschap verwijderd worden om het risico op vrijgave van asbestdeeltjes zo veel als mogelijk in te perken. Het afval dient hermetisch afgesloten en dubbel verpakt afgevoerd te worden naar een recyclagepark of kan opgehaald worden door een geregistreerde asbestinzamelaar. Bij verwijdering door een aannemer of erkend asbestverwijderaar staat die zelf in voor het correct afvoeren van het asbestafval.

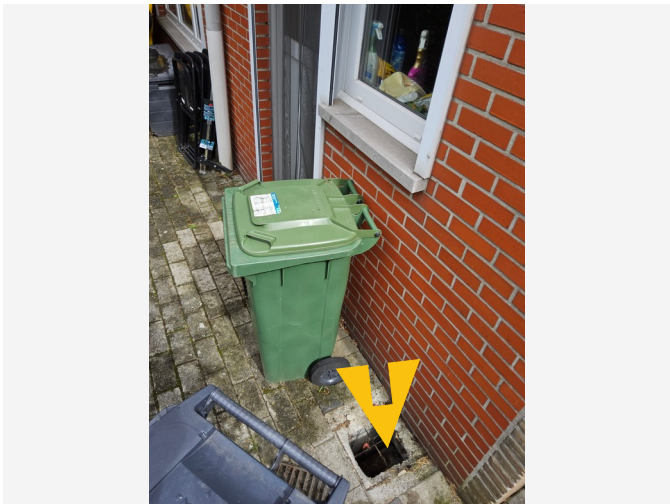
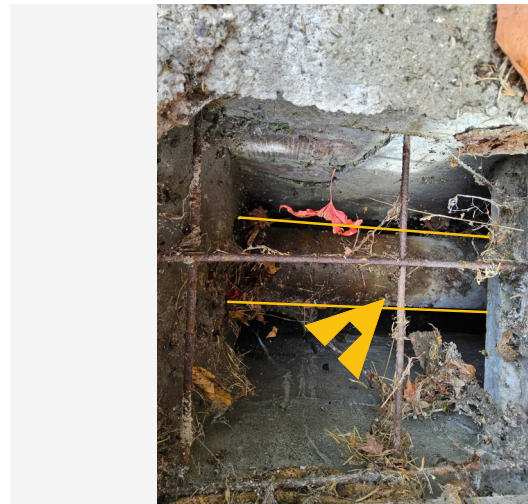
Het asbestmateriaal valt onder de mijlpaal van 2040.

| Eindbeoordeling materiaalrisico | Laag materiaalrisico en/of verlaagde kans op vezelvrijgave |

| Asbestsoort (vezeltype) | Crocidoliet aanwezig |
| Toestand van het materiaal | Licht beschadigd, licht verweerd. Intacte calciumsilicaatplaat of materiaal met categorie 3-gebondenheid |

| Beschrijving | Koker kruipkelder |
| Opmerking | Omvang niet vast te stellen. |

- Zorg voor een veilig beheer. Vermijd het beschadigen van het asbestmateriaal. Controleer de toestand jaarlijks op wijzigingen.
- Voer bijkomende staalname(s) uit.

- Eenvoudige handelingen: mag via doe-het-zelf of door werknemer(s) met opleidingsattest eenvoudige handelingen  
Indien het materiaal niet beschadigd geraakt en men stofvorming vermijdt mag dit eventueel door een doe-het-zelf of werknemer(s) met opleidingsattest eenvoudige handelingen verwijderd worden. Dit is enkel mogelijk mits het nemen van de juiste voorzorgsmaatregelen, het gebruik van de nodige PBM's (een aansluitend stofmasker beschermingsklasse FFP3, wegwerphandschoenen, een wegwerpoverall (Cat. III, Type 5 en 6) en afspoelbare schoenen) en mits het materiaal goed bevochtigd of gefixeerd wordt tijdens de verwijdering. De doe-het-zelf dient de koker(s) met handgereedschap los te wrikken of uit te breken. Het afval dient hermetisch afgesloten en dubbel verpakt afgevoerd te worden naar een recyclagepark of kan opgehaald worden door een geregistreerde asbestinzamelaar. Bij verwijdering door een aannemer of erkend asbestverwijderaar staat die zelf in voor het correct afvoeren van het asbestafval.

- Eenvoudige handelingen: enkel door erkend asbestverwijderaar  
Indien blijkt dat deze toepassing niet op een veilige manier verwijderd kan worden dient u beroep te doen op een erkend asbestverwijderaar. Hermetische zone zal normaal gezien niet nodig zijn aangezien een asbestverwijderaar deze hechtgebonden toepassing kan verwijderen zonder bijkomende vrijgave van asbest.

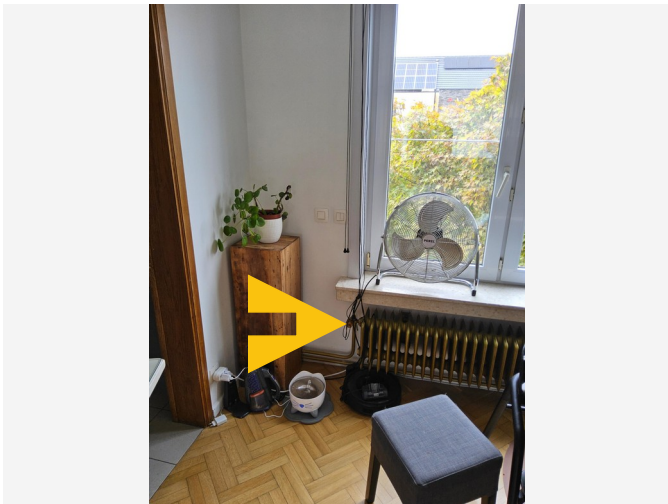
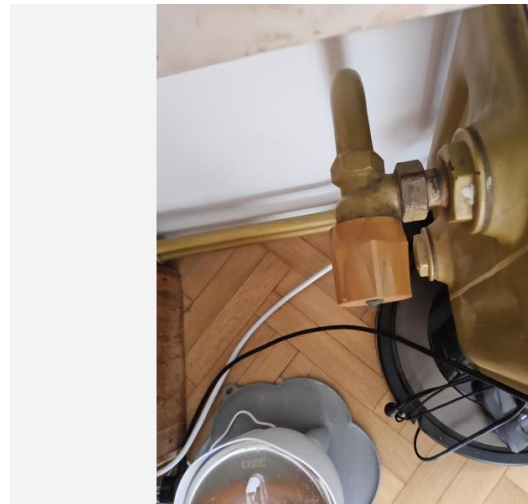
Het asbestmateriaal valt onder de mijlpaal van 2040.

| Eindbeoordeling materiaalisico | Laag materiaalisico en/of verlaagde kans op vezelvrijgave |

| Asbestsoort (vezeltype) | Crocidoliet aanwezig |
| Toestand van het materiaal | Onbeschadigd, niet verweerd |

| Beschrijving | Bakeliet oude radiatorknoppen woning |

- Zorg voor een veilig beheer. Vermijd het beschadigen van het asbestmateriaal. Controleer de toestand jaarlijks op wijzigingen.
- Voer bijkomende staalname(s) uit.

- Eenvoudige handelingen: mag via doe-het-zelf of door werknemer(s) met opleidingsattest eenvoudige handelingen  
Indien het materiaal niet beschadigd geraakt en men stofvorming vermijdt mag dit eventueel door een doe-het-zelf of werknemer(s) met opleidingsattest eenvoudige handelingen verwijderd worden. Dit is enkel mogelijk mits het nemen van de juiste voorzorgsmaatregelen, het gebruik van de nodige PBM's (een aansluitend stofmasker beschermingsklasse FFP3, wegwerphandschoenen, een wegwerpoverall (Cat. III, Type 5 en 6) en afspoelbare schoenen). Verwijder de bakeliet toepassingen voorzichtig met handgereedschap (voorzichtig losschroeven). De asbesthoudende toepassing mag in geen geval met machinaal gereedschap verwijderd worden om het risico op vrijgave van asbestdeeltjes zo veel als mogelijk in te perken. Het afval dient hermetisch afgesloten en dubbel verpakt afgevoerd te worden naar een recyclagepark of kan opgehaald worden door een geregistreerde asbestinzamelaar. Bij verwijdering door een aannemer of erkend asbestverwijderaar staat die zelf in voor het correct afvoeren van het asbestafval.

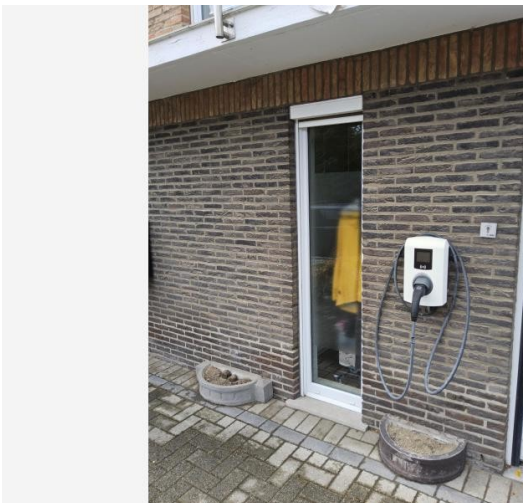
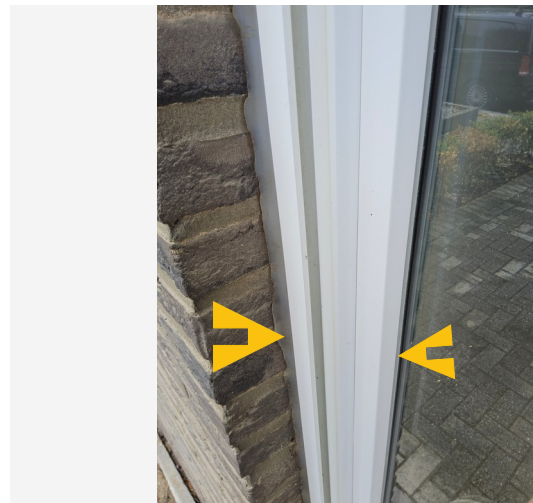
## Fiche 16: Afdichtingsmateriaal in en rond buitenschrijnwerk woning

| Beschrijving | Notitie | Terug te vinden op plannen |
|---|---|---|
| Fiche 16: Afdichtingsmateriaal in en rond buitenschrijnwerk woning | Soepele silicone en rubber. | - |

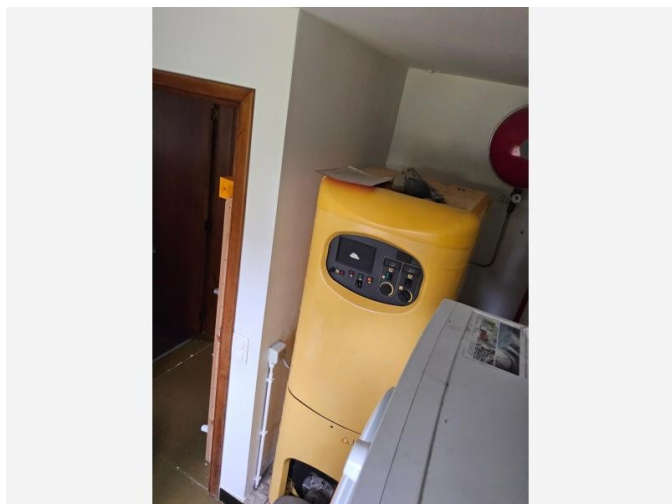
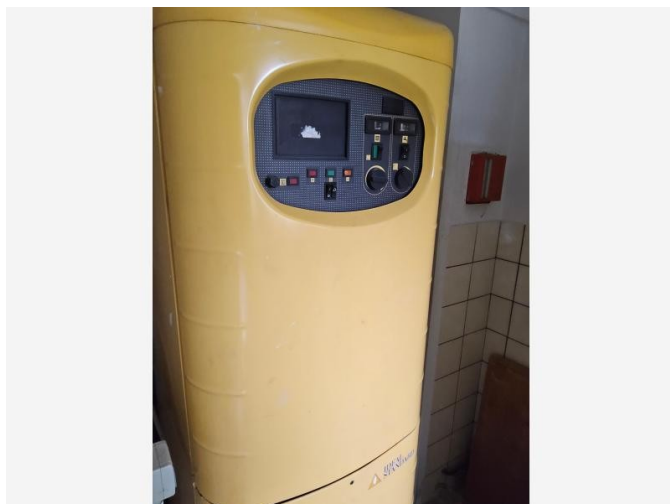
### Fiche 18: Stookketel

| Beschrijving | Notitie | Terug te vinden op plannen |
|---|---|---|
| Fiche 18: Stookketel | Deze stookketel kan asbesthoudende componenten bevatten. Dit kan niet met zekerheid worden vastgesteld binnen het kader van het niet-destructief onderzoek. | - |
