# Asbestinventarisatetest

Statielei 42/1, 2640 Mortsel

Attestnummer : **20260622-000418.000**

Uitgegeven op : **22.06.2026**

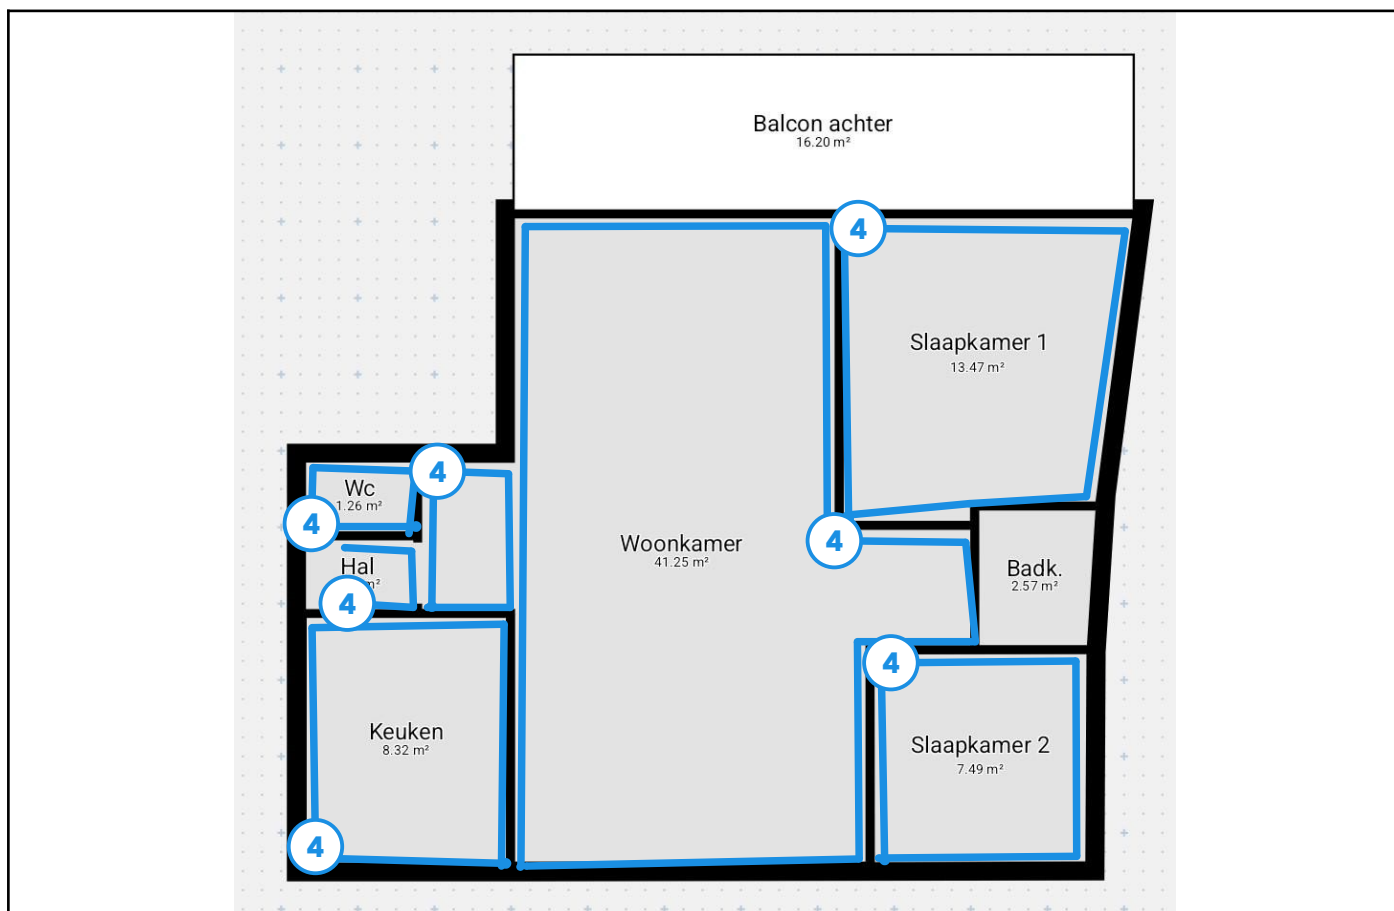
## Plan 1.1: Appartement bus 1

| Beschrijving | Type | Actie |
|---|---|---|
| 4. Pleisterwerk binnenmuren appartement | Geen asbest | - |

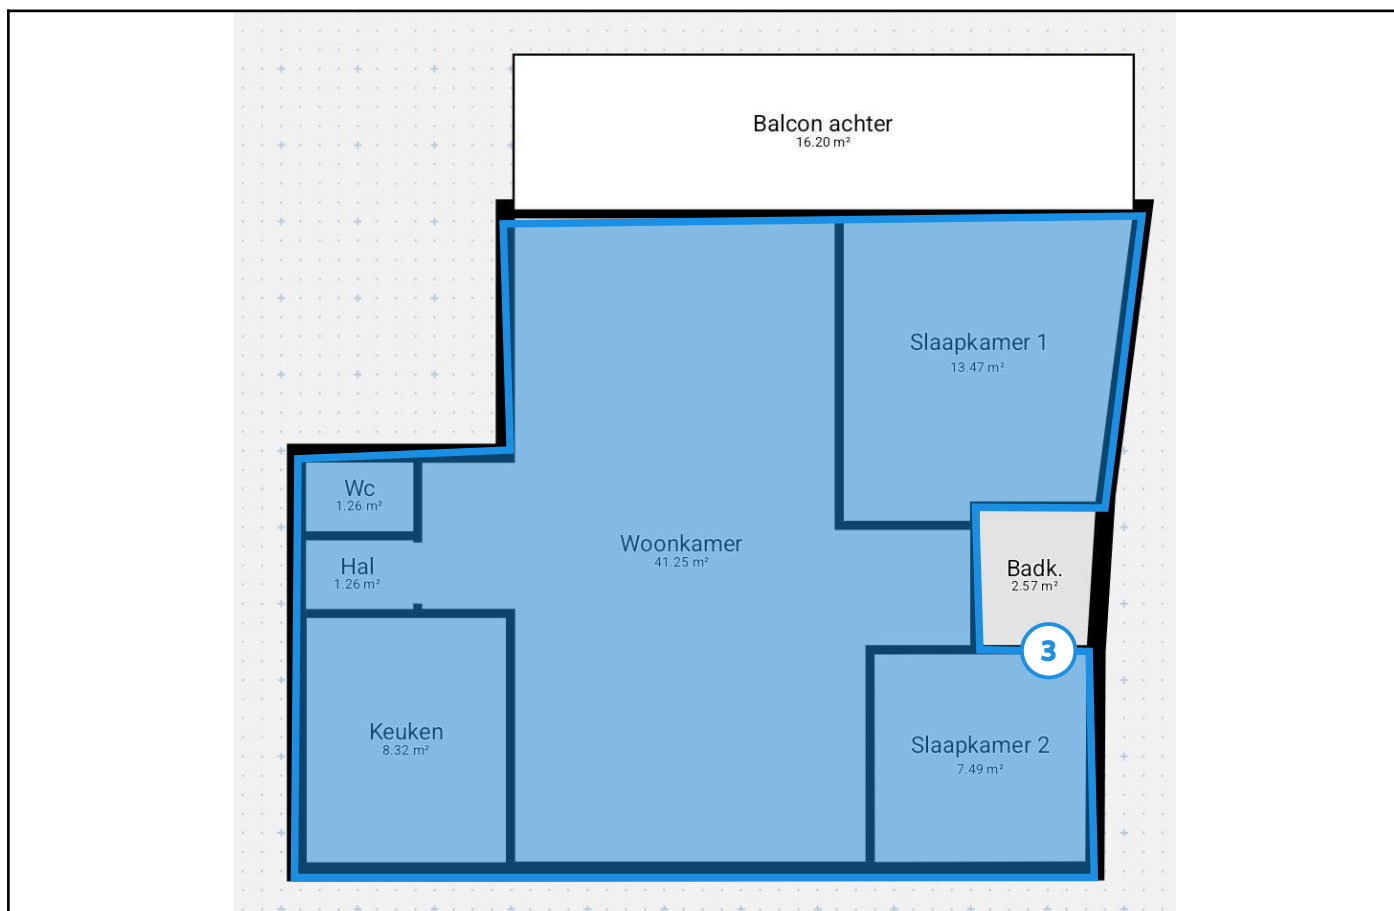
## Plan 1.2: Appartement bus 1

| Beschrijving | Type | Actie |
|---|---|---|
| 3. Pleisterwerk plafonds appartement | Geen asbest | - |

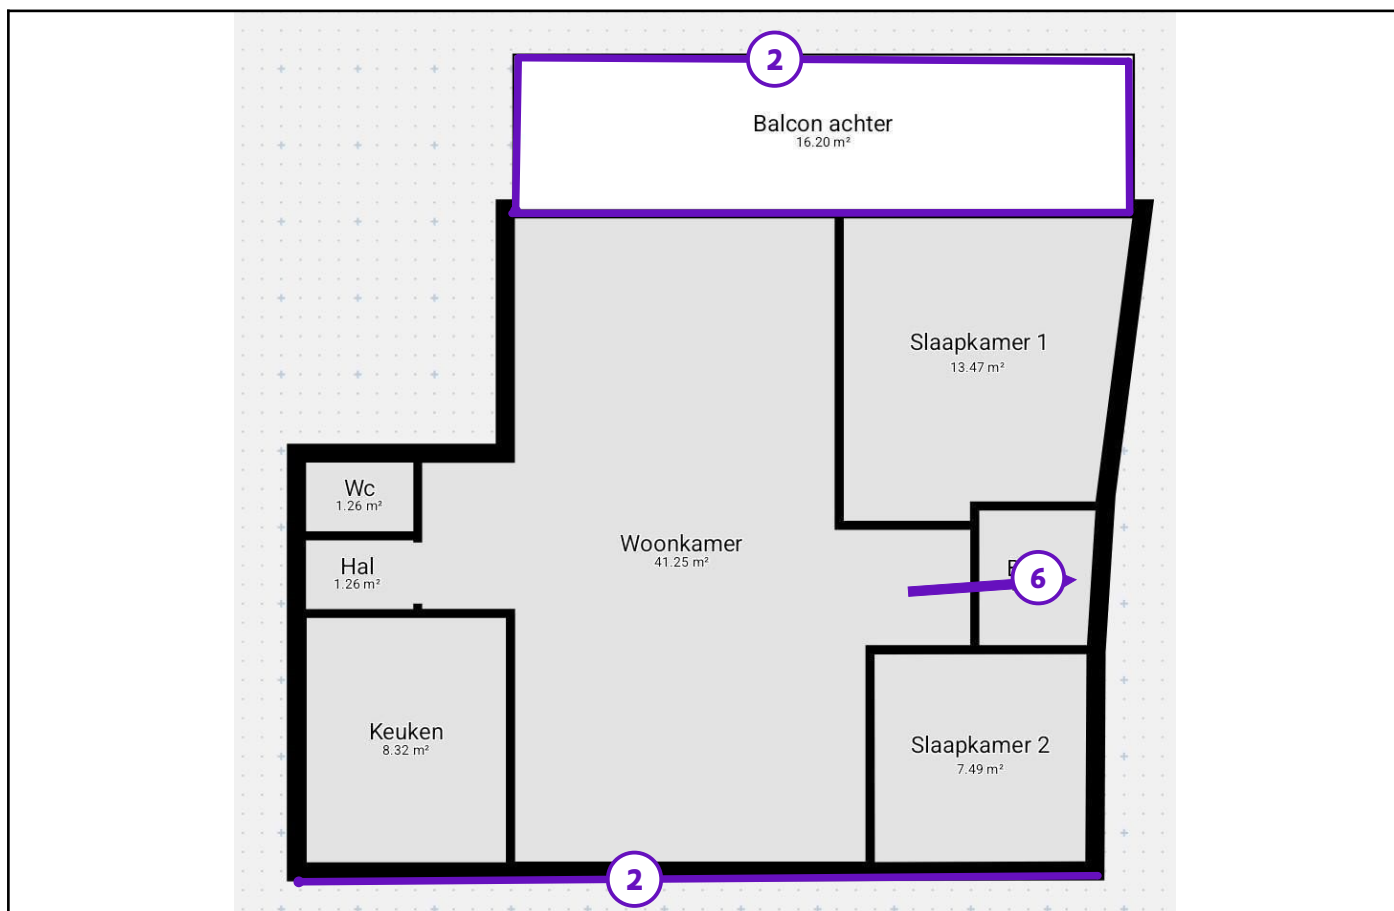
## Plan 1.3: Appartement bus 1

| Beschrijving | Type | Actie |
|---|---|---|
| 2. Crepi buitengevels | Advies | - |
| 6. Stookketel | Overige ruimte of materiaal | - |

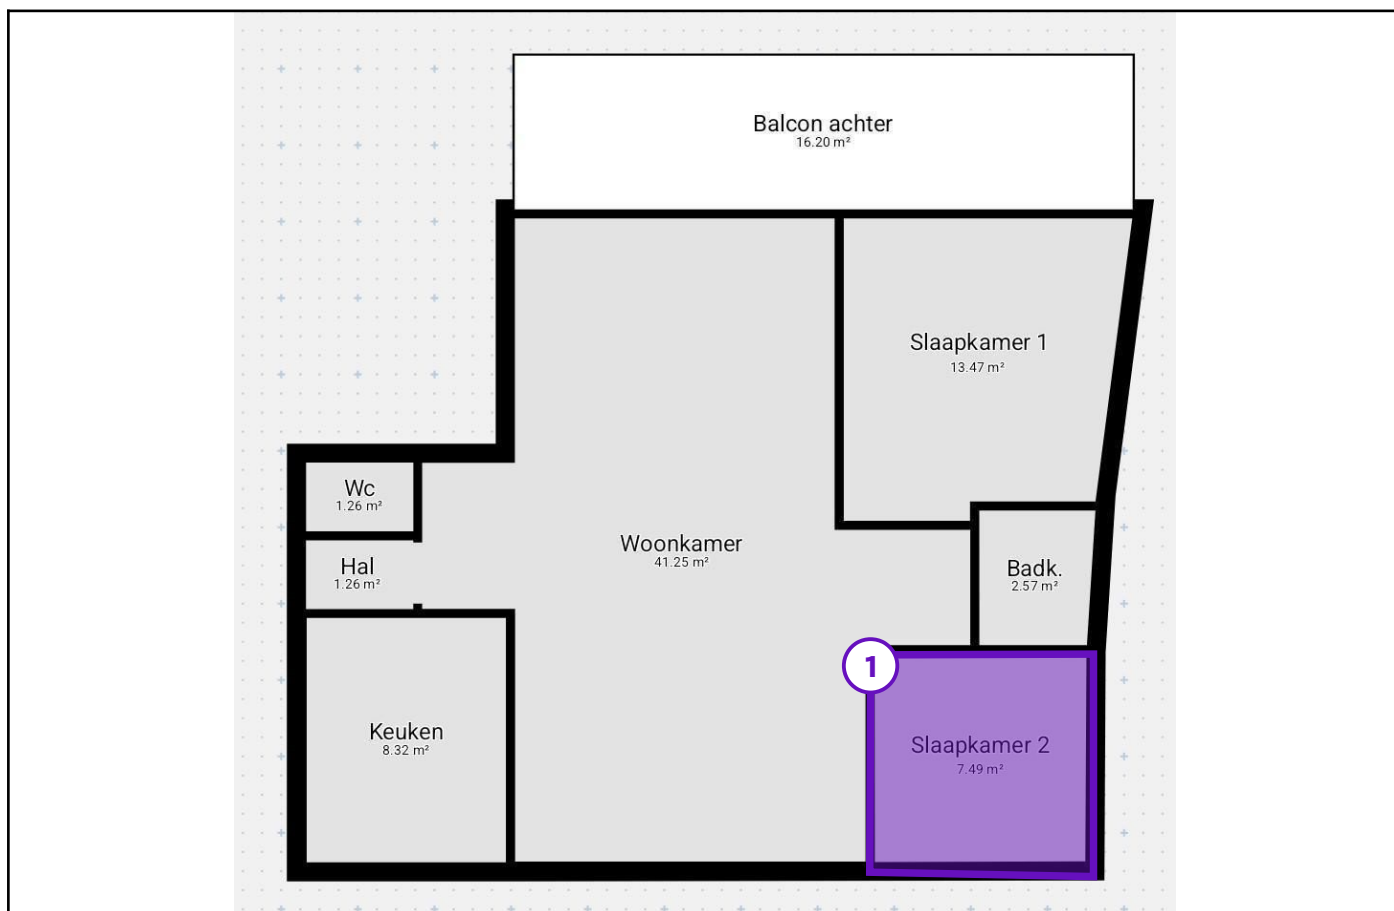
## Plan 1.4: Appartement bus 1

| Beschrijving | Type | Actie |
|---|---|---|
| 1. Laminaat slaapkamer 2 | Advies | - |

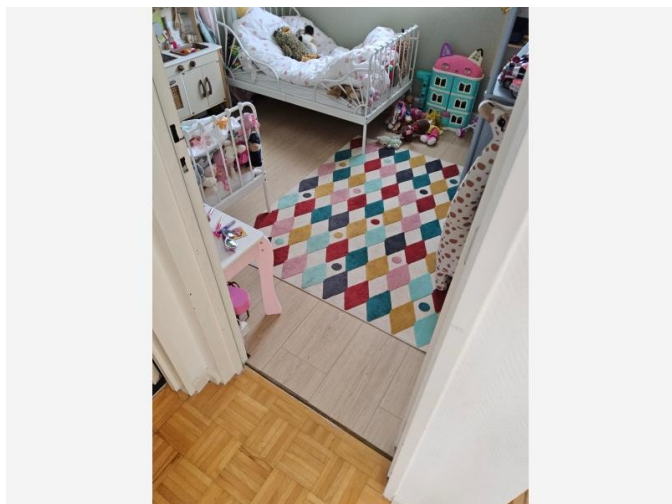
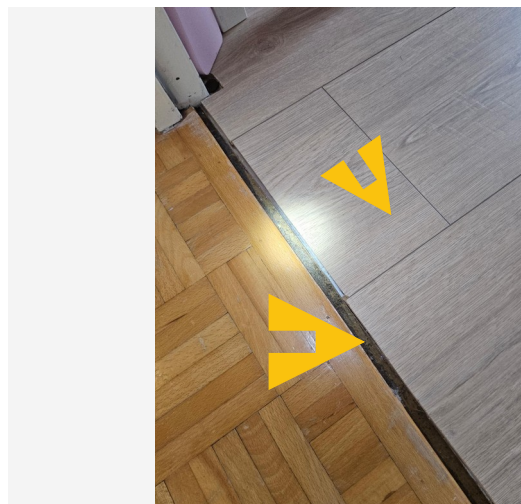
Niet-asbestverdachte laminaat. In een kier kan een niet-asbestverdachte chape en bruin-gele lijmlaag worden waargenomen. Geen verder onderzoek mogelijk binnen het kader van het niet-destructief onderzoek.

| Basis voor advies | De asbestdeskundige beoordeelt het materiaal als niet-asbestverdacht. |

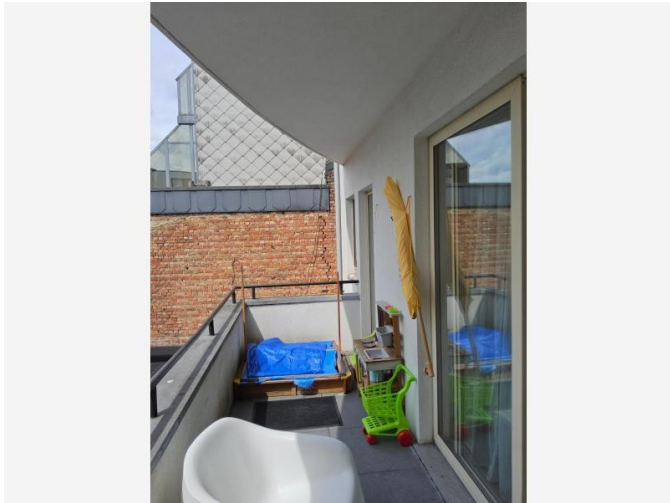
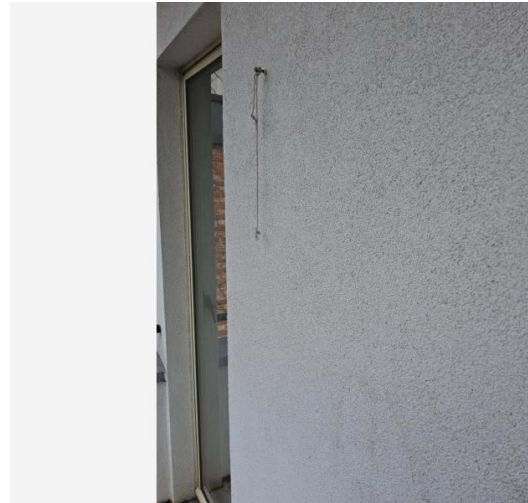
Zie asbestattest gemeenschappelijke delen

| Basis voor advies | Beoordeling op basis van expertise met een vaststelling door de asbestdeskundige. |

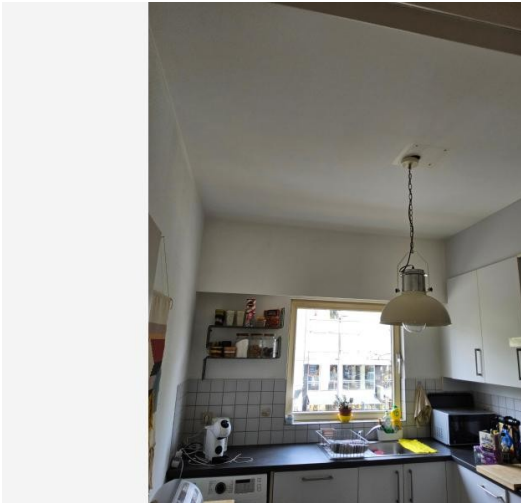
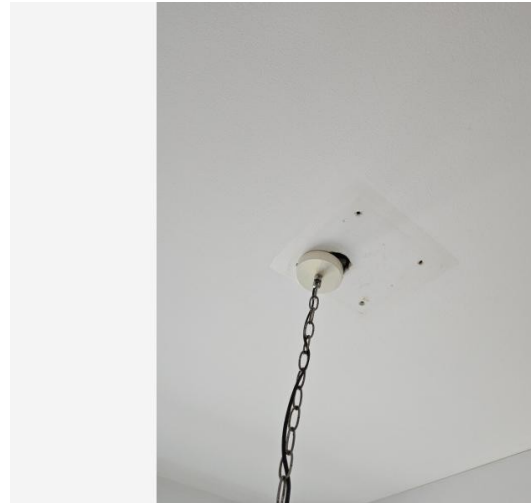
Geen asbest

| Beschrijving | Pleisterwerk plafonds appartement |
| Bindmiddel van materiaal | Gips - kalk |
| Opmerking | Hetzelfde type pleisterwerk als datgene bemonsterd in appartement met busnummer 2 |

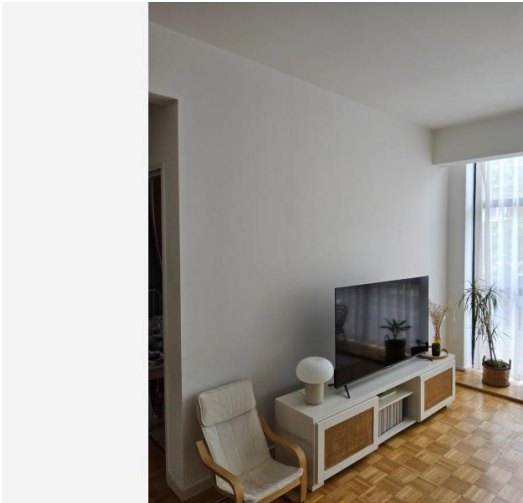
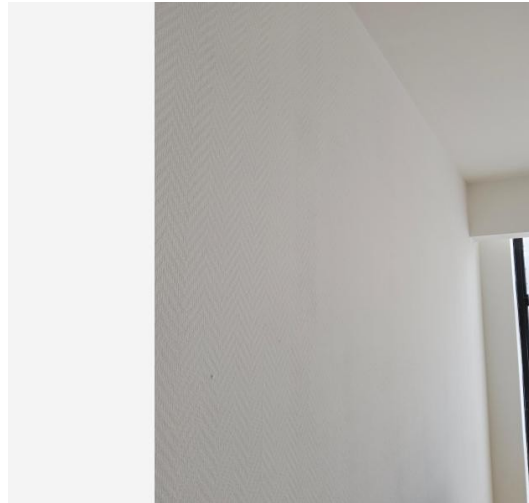
Geen asbest

| Beschrijving | Pleisterwerk binnenmuren appartement |
| Bindmiddel van materiaal | Gips - kalk |
| Opmerking | Hetzelfde type pleisterwerk als datgene bemonsterd in appartement met busnummer 2. |

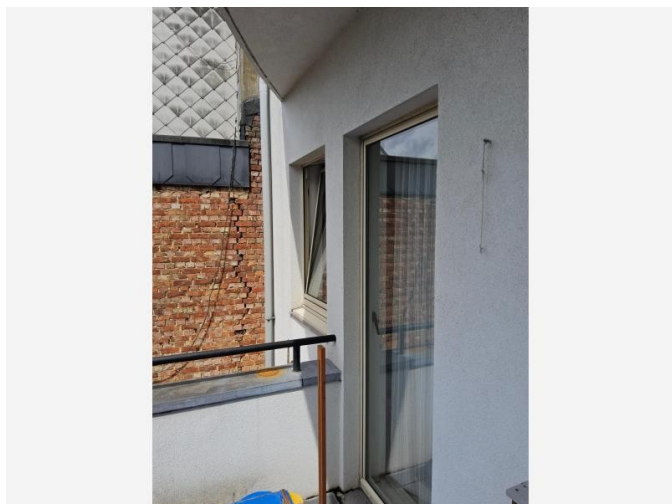
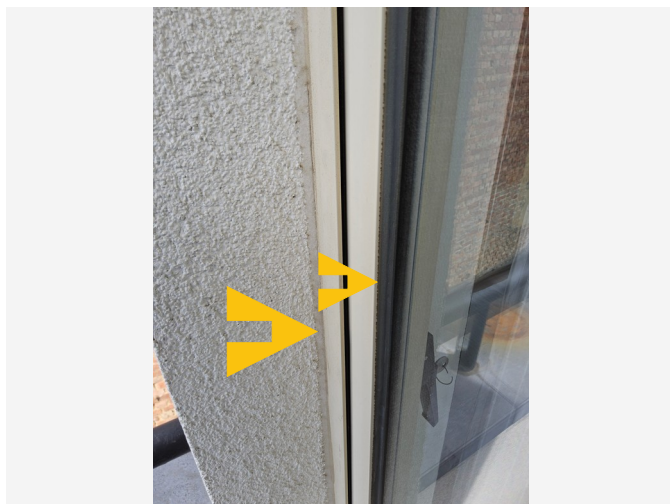
### Fiche 5: Afdichtingsmateriaal in en rond schrijnwerk appartement

| Beschrijving | Notitie | Terug te vinden op plannen |
|---|---|---|
| Fiche 5: Afdichtingsmateriaal in en rond schrijnwerk appartement | Soepele silicone | - |

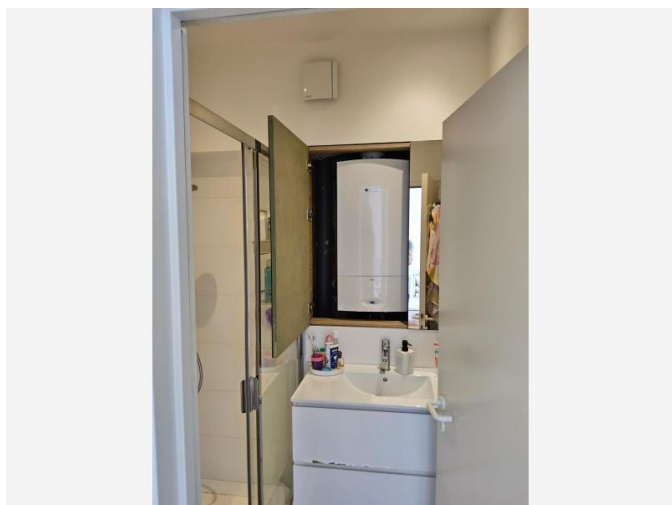
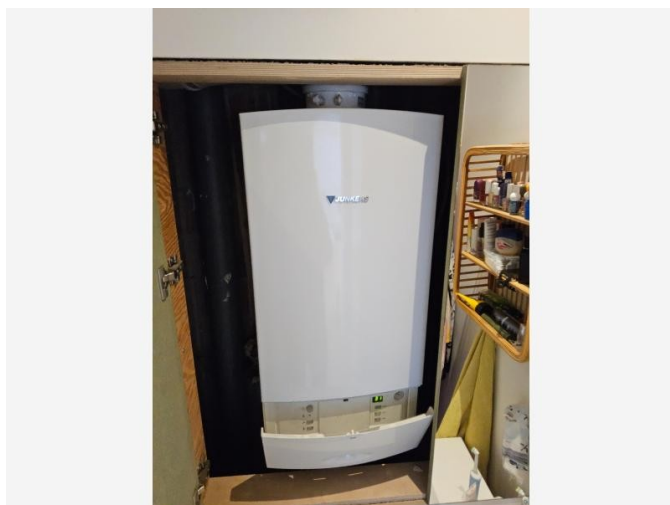
### Fiche 6: Stookketel

| Beschrijving | Notitie | Terug te vinden op plannen |
|---|---|---|
| Fiche 6: Stookketel | Niet-asbestverdachte ketel van het merk Junkers. | Plan 1.3: Appartement bus 1 |
