# Asbestinventarisatetest

Statielei 44, 2640 Mortsel

Attestnummer : **20260622-000416.000**

**Asbestveilig** (maar mogelijk niet asbestvrij)

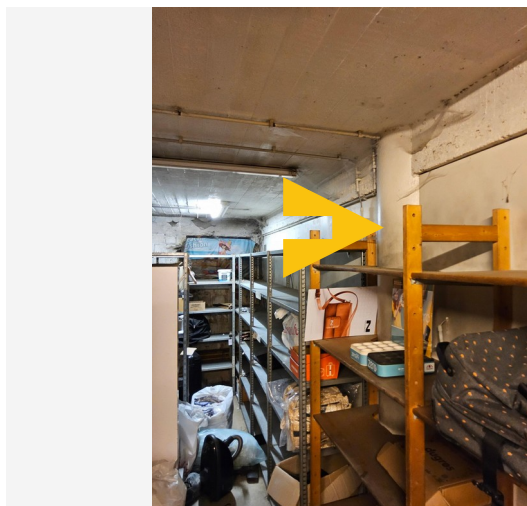
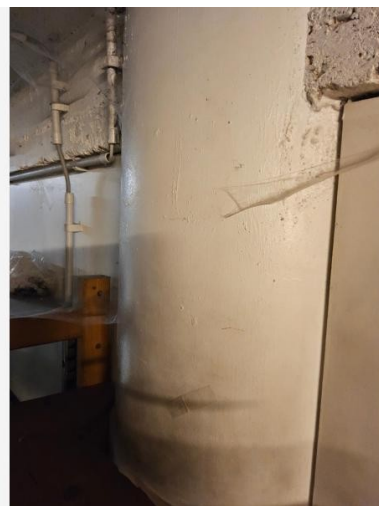
Afwerklaag met daaronder sporen van beton. Geen volledig onderzoek mogelijk binnen het kader van het niet-destructief onderzoek.

| Basis voor advies | De asbestdeskundige beoordeelt het materiaal als niet-asbestverdacht. |

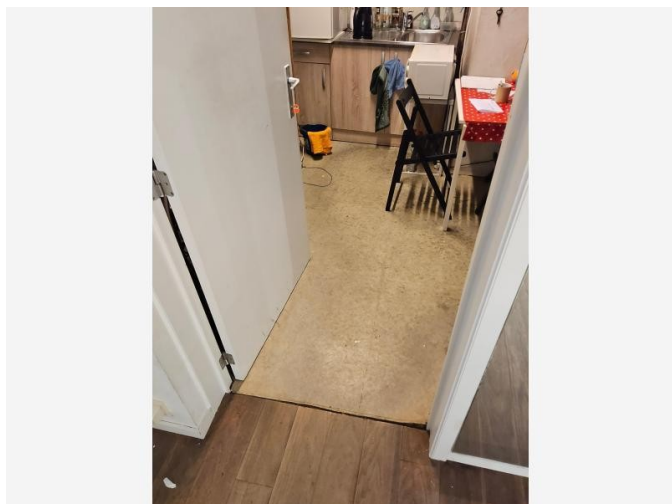
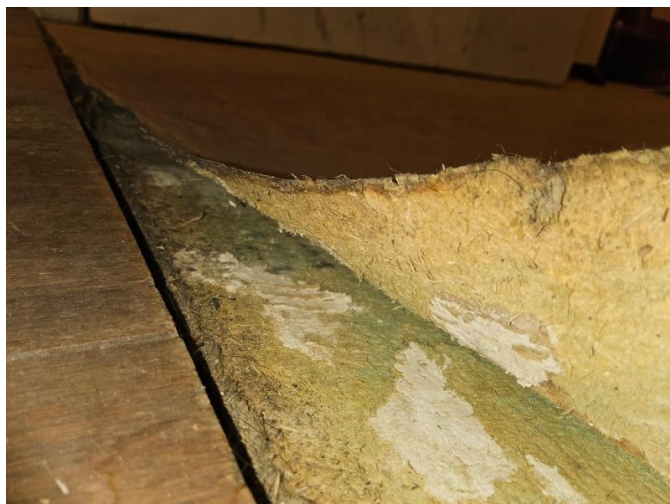
Vloerzeil met een onderlaag uit koorden. Niet asbestverdacht.

| Basis voor advies | De asbestdeskundige beoordeelt het materiaal als niet-asbestverdacht. |

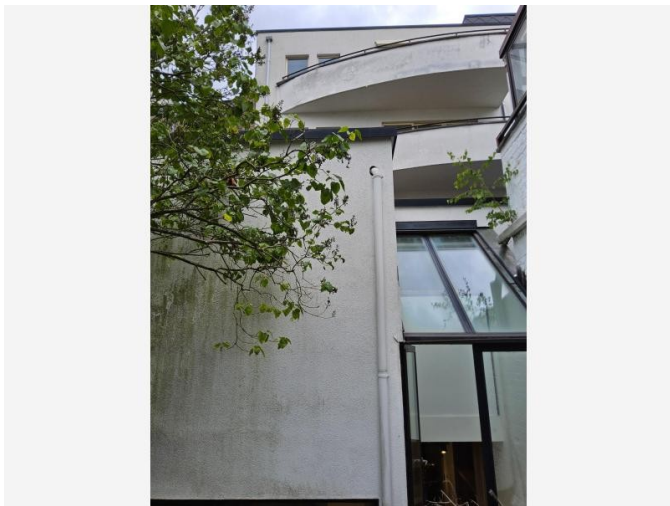
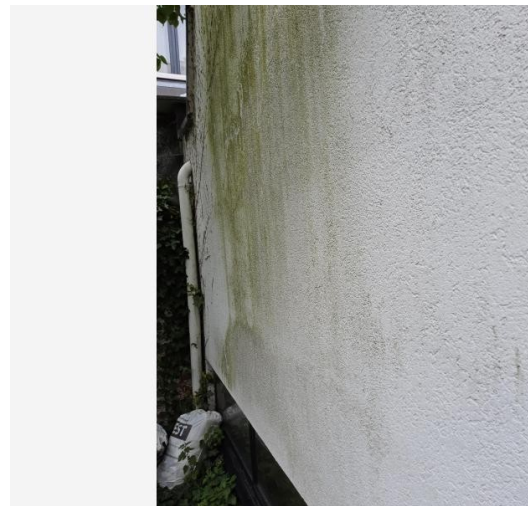
Zie asbestattest gemeenschappelijke delen

| Basis voor advies | Beoordeling op basis van expertise met een vaststelling door de asbestdeskundige. |

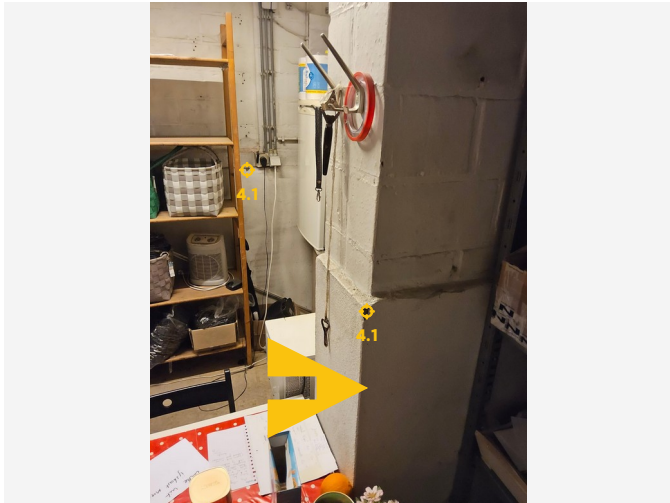
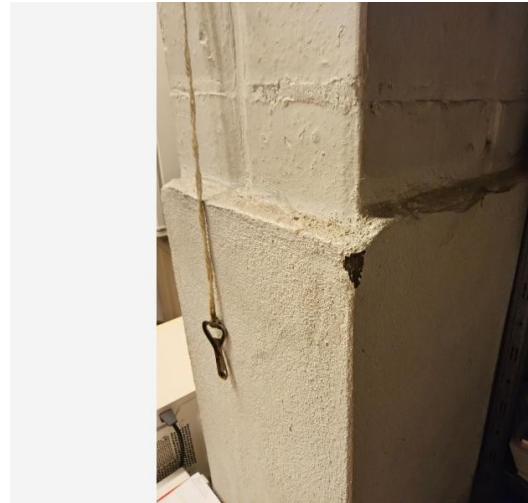
## Fiche 4: Cementering binnenwanden berging

Geen asbest

| # | Type | Referentie | Resultaat |
|---|---|---|---|
| 4.1 | Mengmonster | 1.3 | Geen asbest |

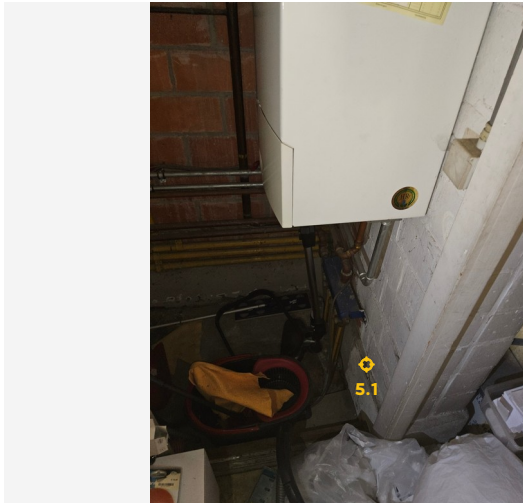
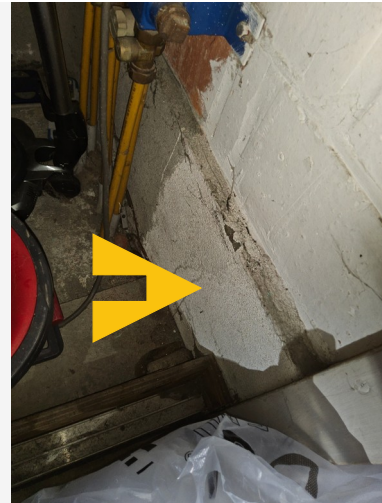
Geen asbest

| # | Type | Referentie | Resultaat |
|---|---|---|---|
| 5.1 | Mengmonster | 1.4 | Geen asbest |

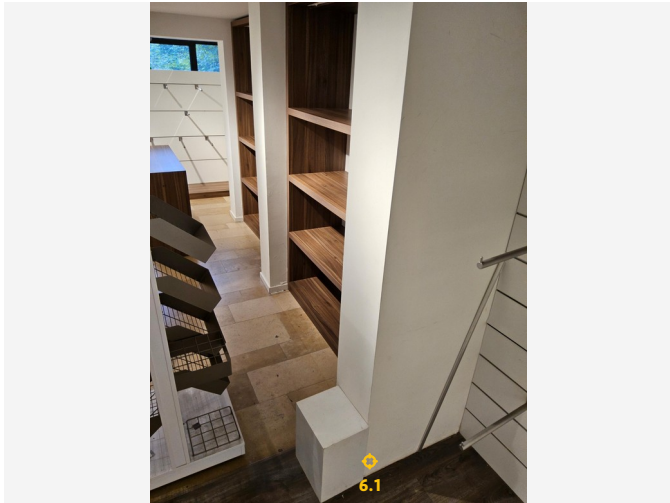
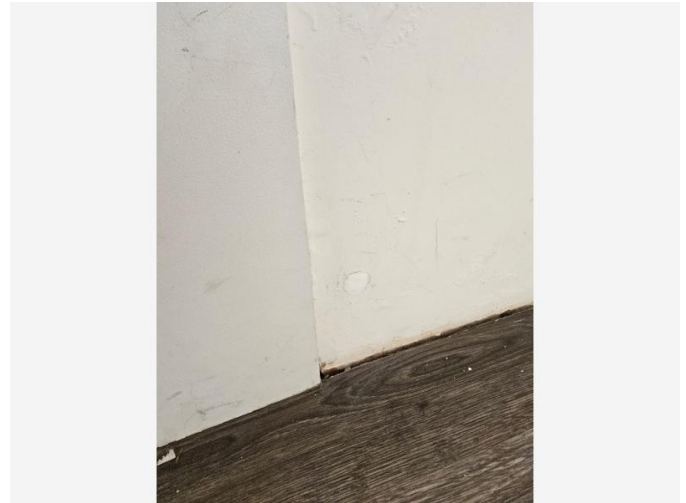
## Fiche 6: Pleisterwerk binnenmuren verdieping -1

Geen asbest

| # | Type | Referentie | Resultaat |
|---|---|---|---|
| 6.1 | Mengmonster | 1.2 | Geen asbest |

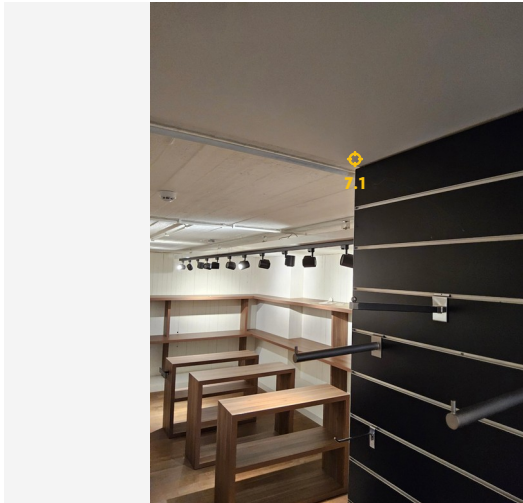
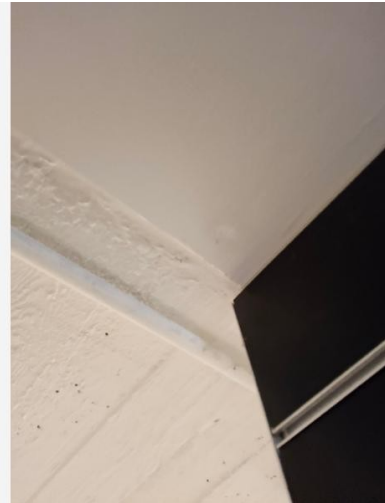
## Fiche 7: Pleisterwerk plafonds verdieping -1

Geen asbest

| # | Type | Referentie | Resultaat |
|---|---|---|---|
| 7.1 | Mengmonster | 2.2 | Geen asbest |

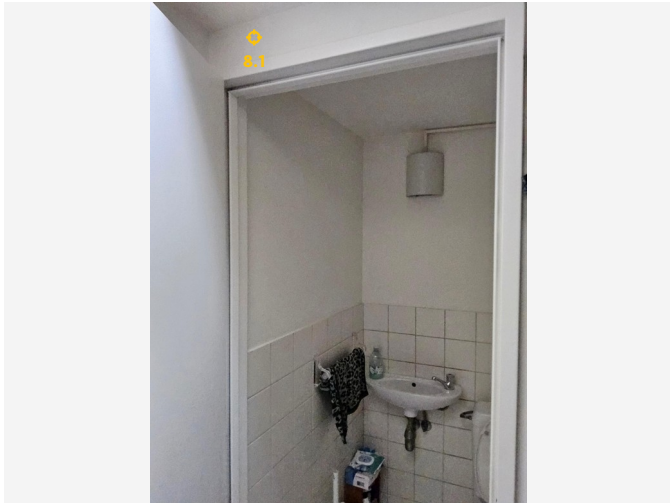
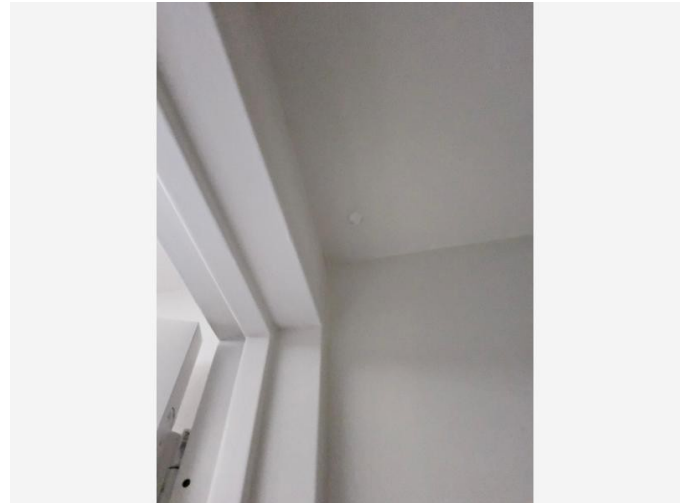
Geen asbest

| # | Type | Referentie | Resultaat |
|---|---|---|---|
| 8.1 | Mengmonster | 2.1 | Geen asbest |

| Opmerking | Geen natte ruimte aanwezig. Het grootste deel van de plafonds werd afgewerkt met niet-asbestverdachte gipskartonplaten. |

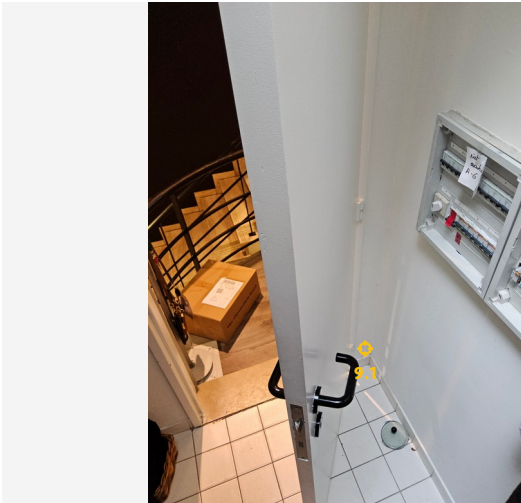
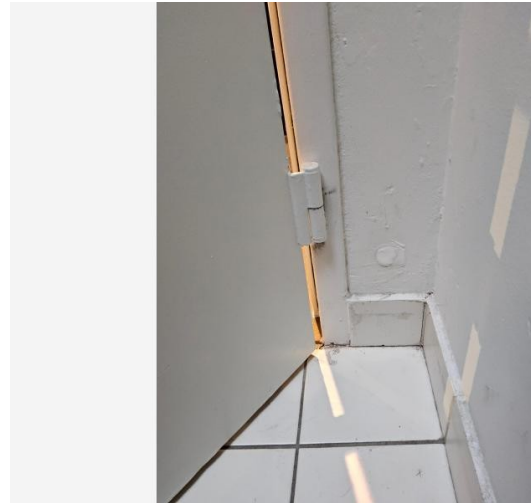
## Fiche 9: Pleisterwerk binnenmuren gelijkvloers

Geen asbest

| # | Type | Referentie | Resultaat |
|---|---|---|---|
| 9.1 | Mengmonster | 1.1 | Geen asbest |
