# Asbestinventarisatetest

Fruithoflaan 105/1102, 2600 Antwerpen

Attestnummer : 20260918-000388.000

Uitgegeven op : 18.09.2026

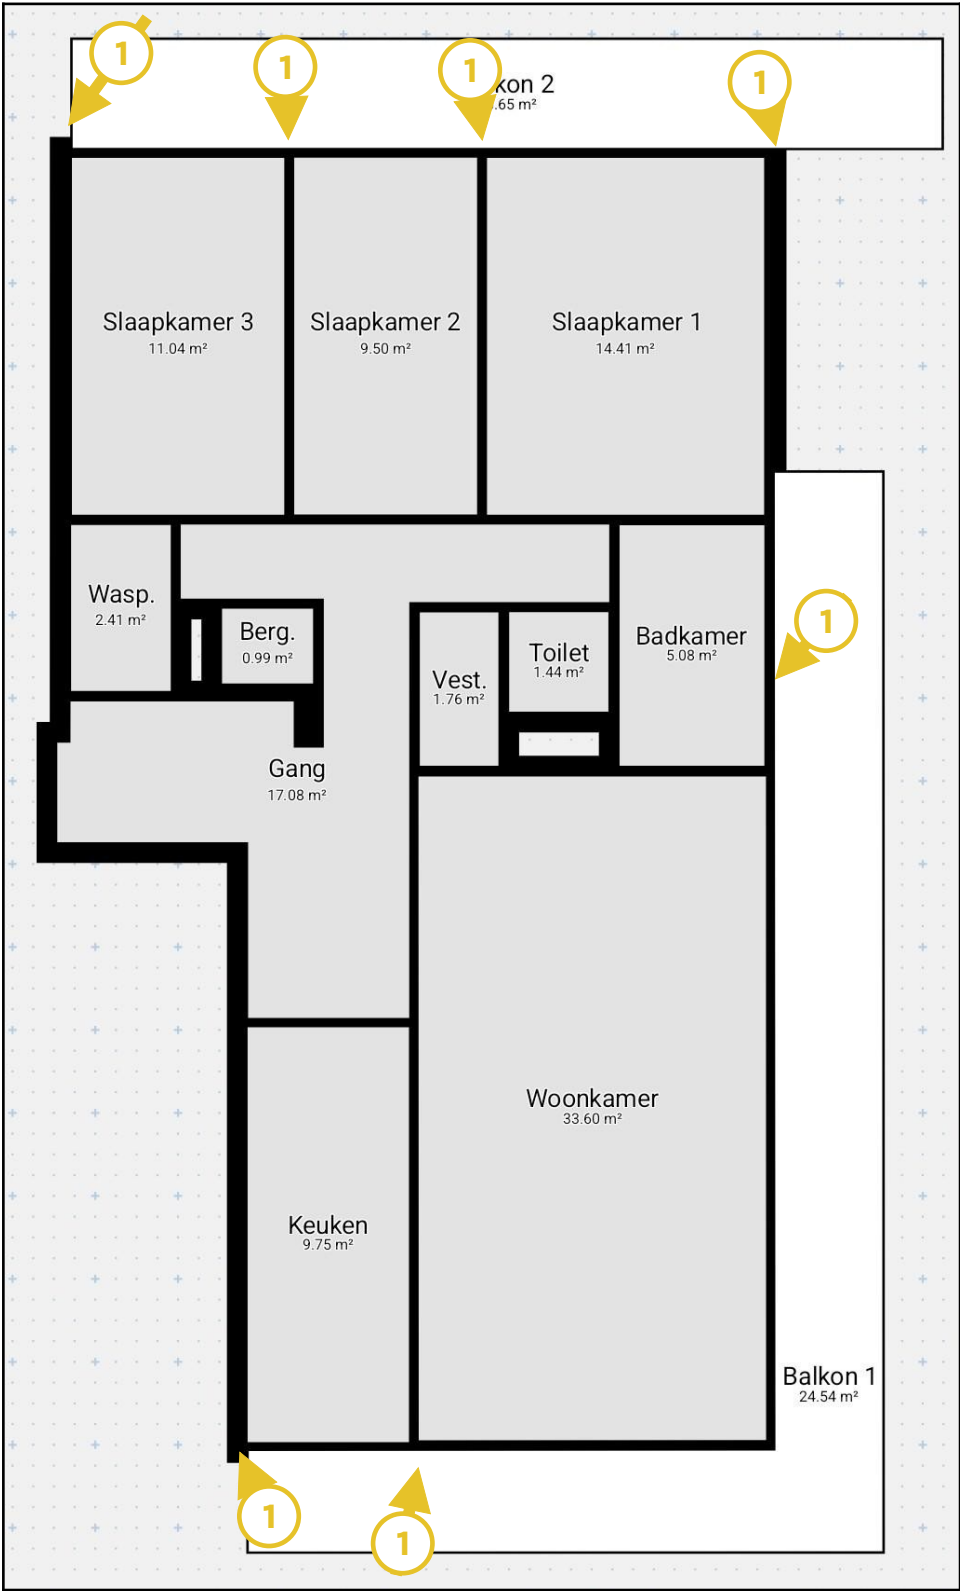
# Plan 1.1: Appartement 1102

| 1. Plaatmateriaal/ invulpanelen buitengevels appartement | Asbestmateriaal | Zorgvuldig beheren |

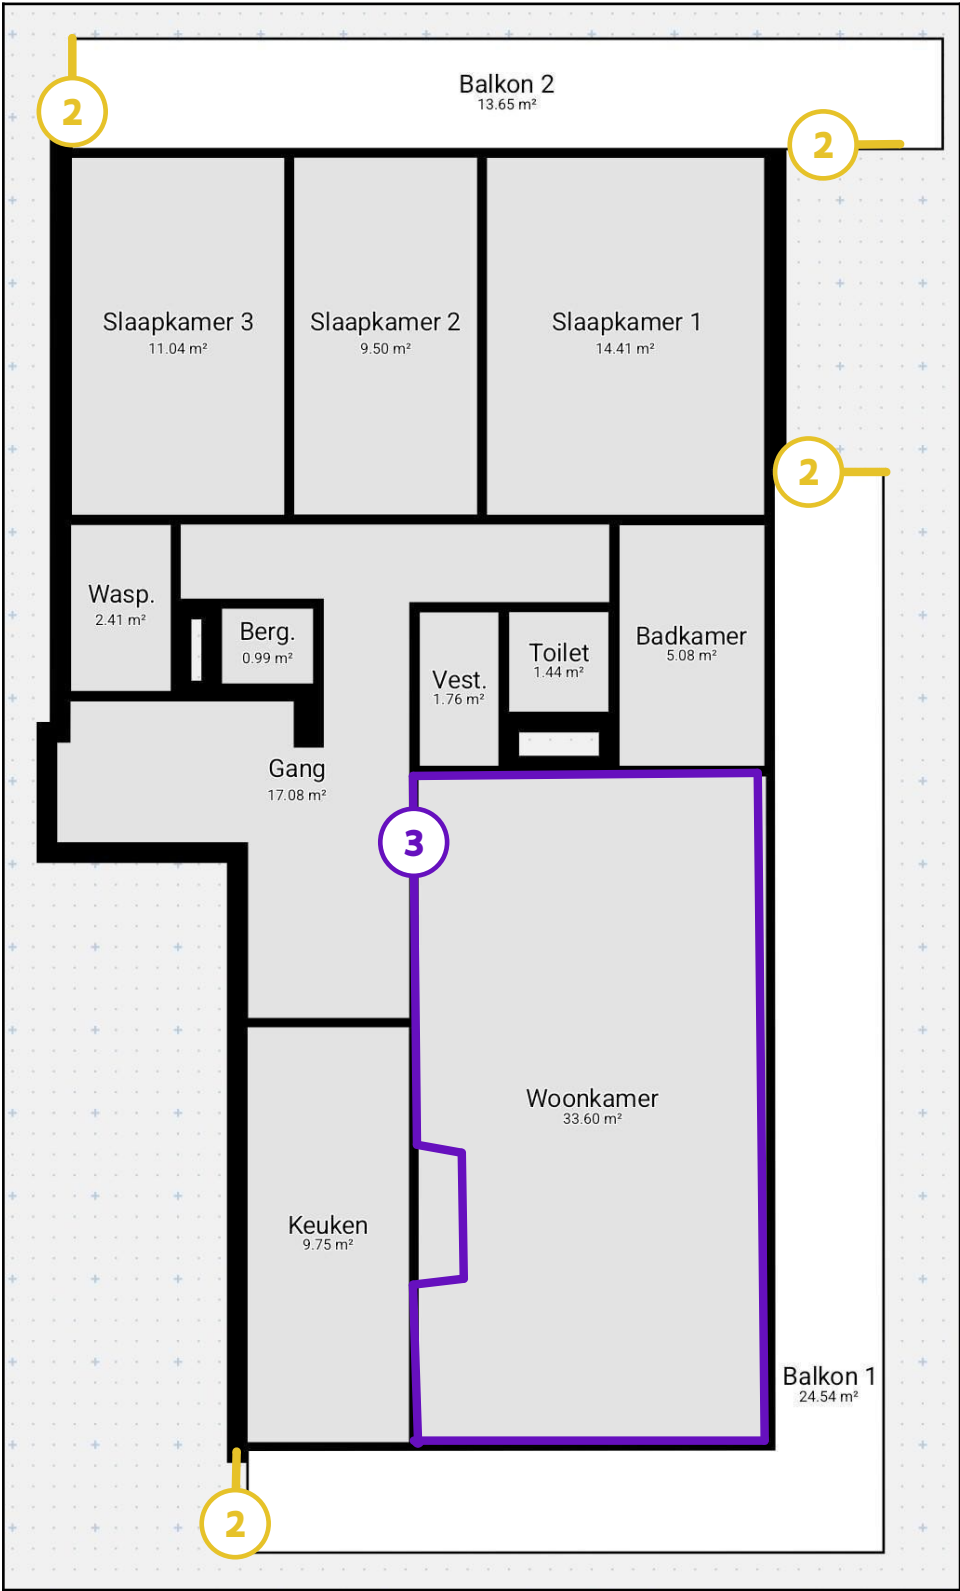
# Plan 1.4: Appartement 1102

| 2. Afdichtingsmateriaal tussen glas en kader<br>scheidingswanden balkons | Asbestmateriaal | Zorgvuldig beheren |
| 3. Kroonlijsten woonkamer | Advies | - |

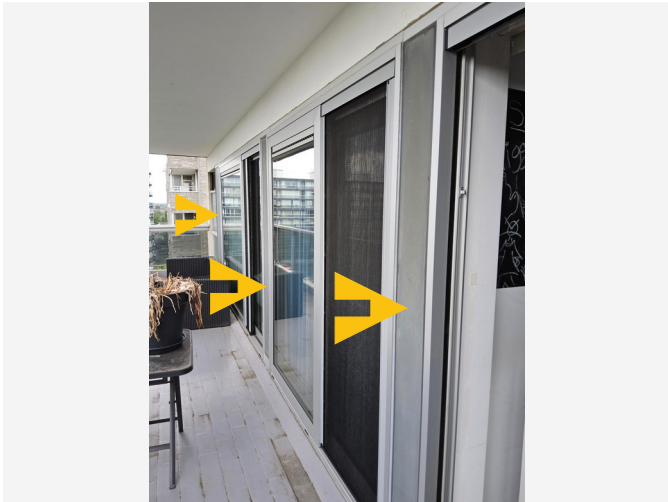
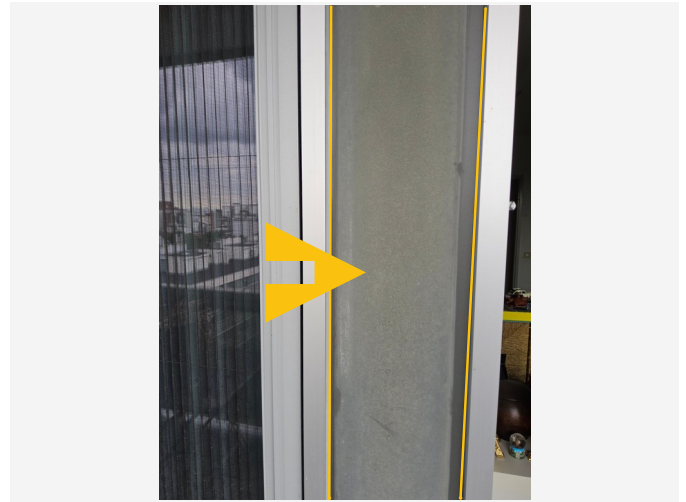
# Fiche 1: Plaatmateriaal/ invulpanelen buitengevels appartement

Asbestmateriaal

| Eindbeoordeling materiaalisico | Laag materiaalisico en/of verlaagde kans op vezelvrijgave |

| Toestand van het materiaal | Licht beschadigd, licht verweerd. Intacte calciumsilicaatplaat of materiaal met categorie 3-gebondenheid |

| Asbestmateriaal | Plaat, paneel, tablet - Geëmailleerd, type Glasal |
| Hoeveelheid (oppervlakte - dikte - aantal) | <ul style="list-style-type: none"> <li>• 1,00 m<sup>2</sup> - 0,50 cm - 4 stuks</li> <li>• 2,00 m<sup>2</sup> - 0,50 cm - 3 stuks</li> </ul> |

Zorgvuldig beheren

- Zorg voor een veilig beheer. Vermijd het beschadigen van het asbestmateriaal. Controleer de toestand jaarlijks op wijzigingen.

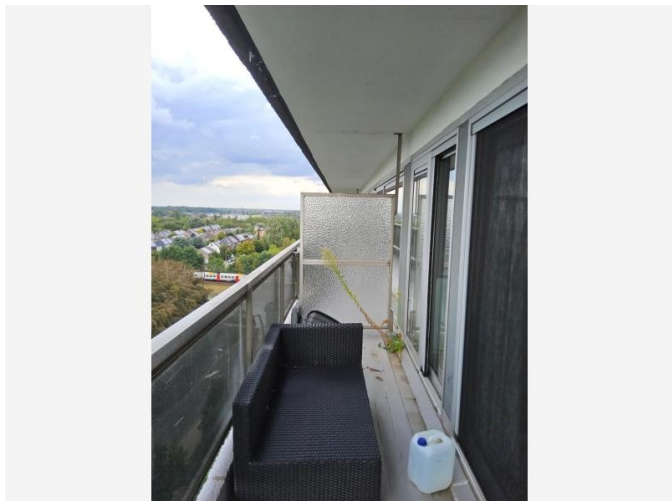
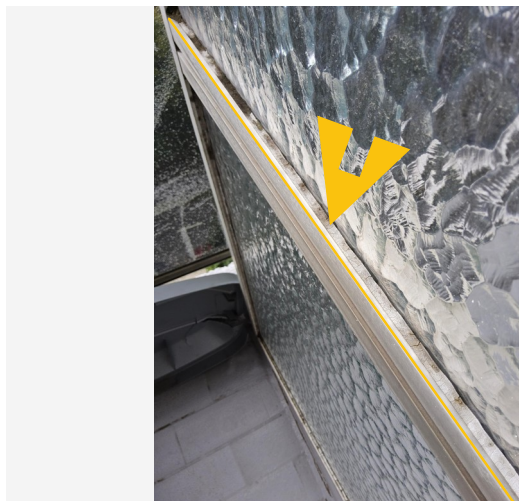
## Fiche 2: Afdichtingsmateriaal tussen glas en kader scheidingswanden balkons

Asbestmateriaal

| Eindbeoordeling materiaalrisico | Laag materiaalrisico en/of verlaagde kans op vezelvrijgave |

| Toestand van het materiaal | Licht beschadigd, licht verweerd. Intacte calciumsilicaatplaat of materiaal met categorie 3-gebondenheid |

| Asbestmateriaal | In-situ afwerkingslagen - Pasta, stopverf, voegsel, stopsel, vulsel, mastiek, kitten, ... |
| Hoeveelheid (gewicht - aantal) | <ul style="list-style-type: none"><li>• 1,00 kg - 4 stuks</li></ul> |

Zorgvuldig beheren

- Zorg voor een veilig beheer. Vermijd het beschadigen van het asbestmateriaal. Controleer de toestand jaarlijks op wijzigingen.

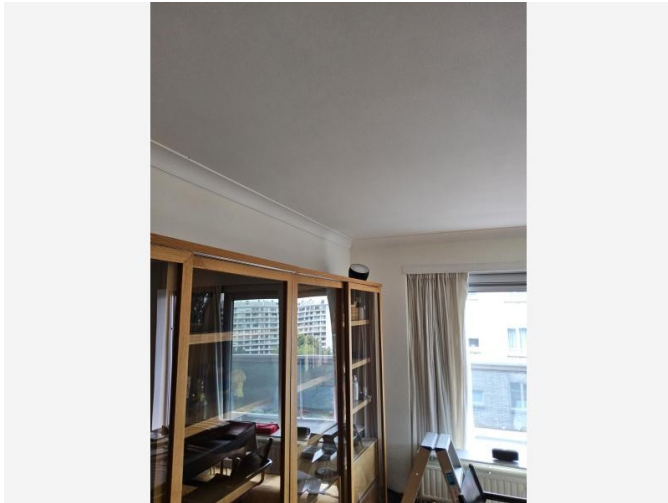
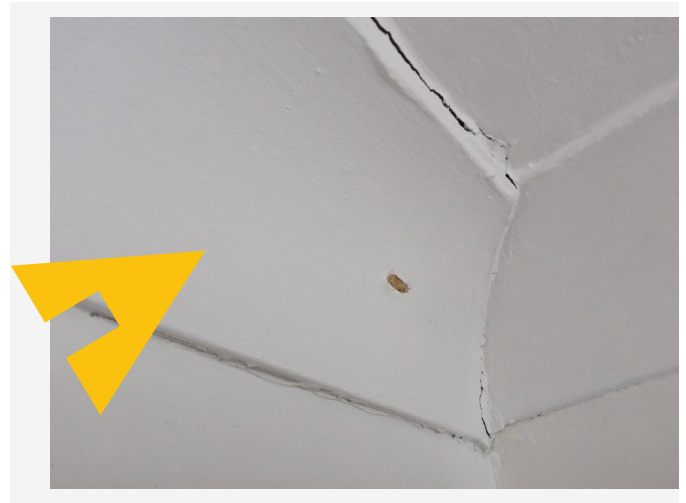
Vervaardigd uit gipskartonplaten. Niet asbestverdacht.

| Basis voor advies | De asbestdeskundige beoordeelt het materiaal als niet-asbestverdacht. |

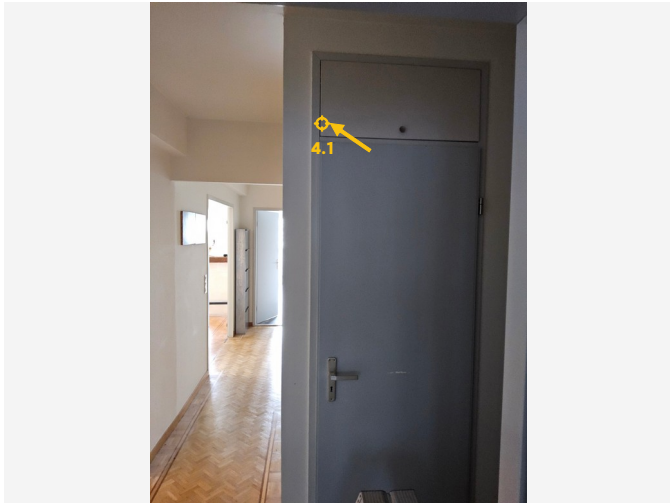
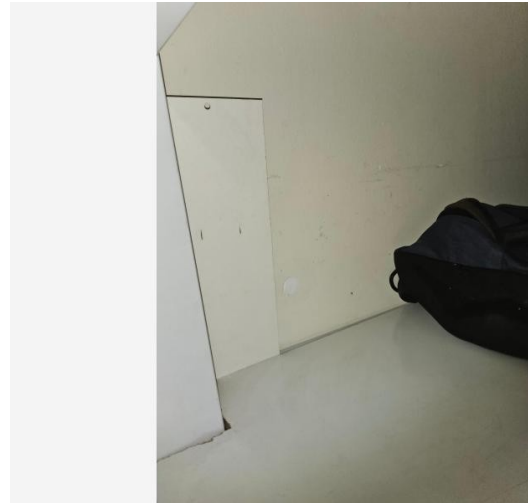
## Fiche 4: Pleisterwerk binnenmuren appartement

Geen asbest

| # | Type | Referentie | Resultaat |
|---|---|---|---|
| 4.1 | Mengmonster | 1.1 | Geen asbest |

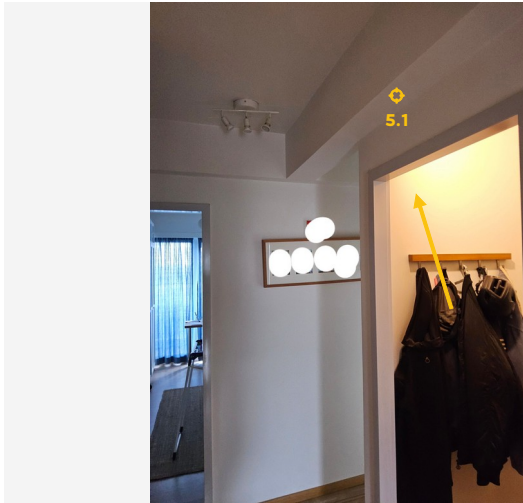
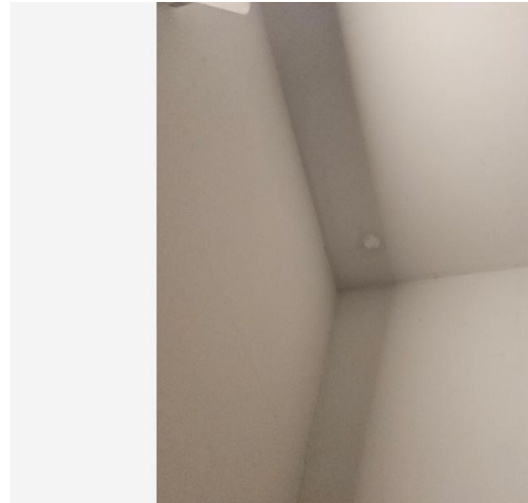
Geen asbest

| # | Type | Referentie | Resultaat |
|---|---|---|---|
| 5.1 | Mengmonster | 2.1 | Geen asbest |

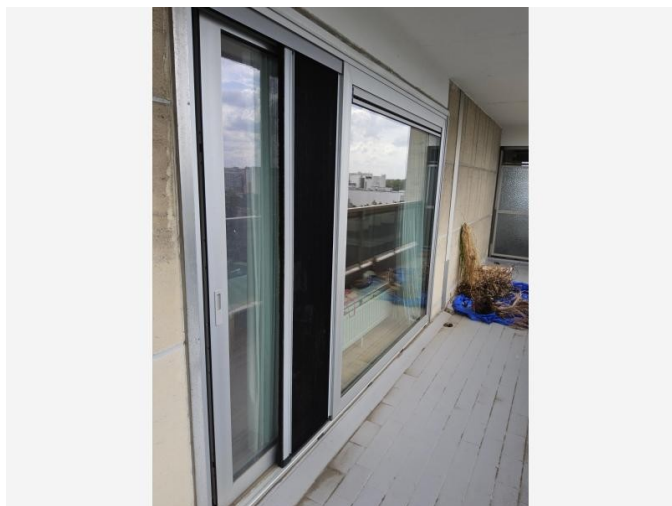
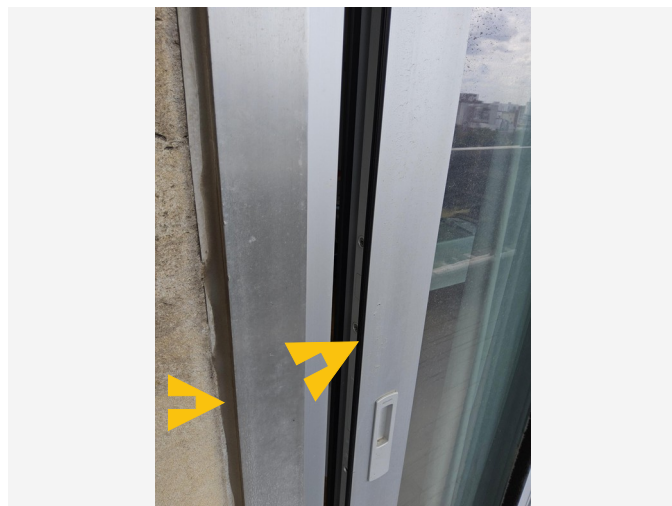
### Fiche 6: Afdichtingsmateriaal in en rond buitenschrijnwerk appartement

| Beschrijving | Notitie | Terug te vinden op plannen |
|---|---|---|
| Fiche 6: Afdichtingsmateriaal in en rond buitenschrijnwerk appartement | Soepele silicone en rubber. | - |
