# Asbestinventarisatetest

Statielei 42/3, 2640 Mortsel

Attestnummer : **20260622-000421.000**

Uitgegeven op : **22.06.2026**

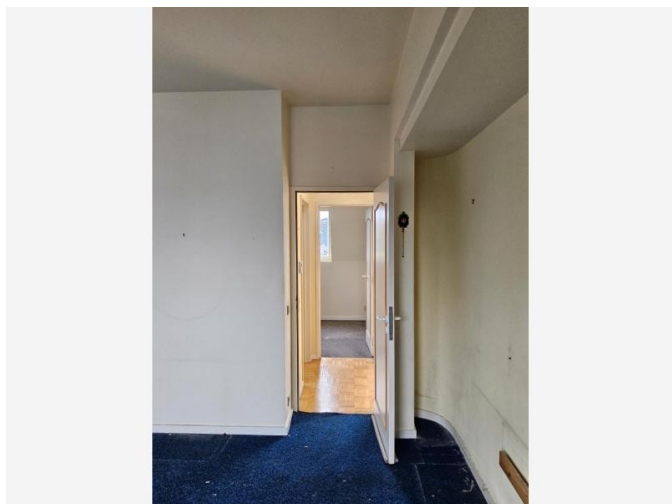
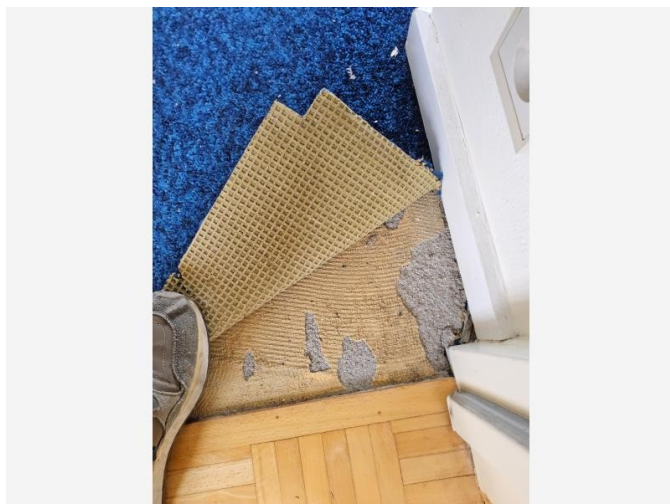
Niet asbestverdacht vast tapijt met daaronder een niet-asbestverdachte lijmlaag en chape.

| Basis voor advies | De asbestdeskundige beoordeelt het materiaal als niet-asbestverdacht. |

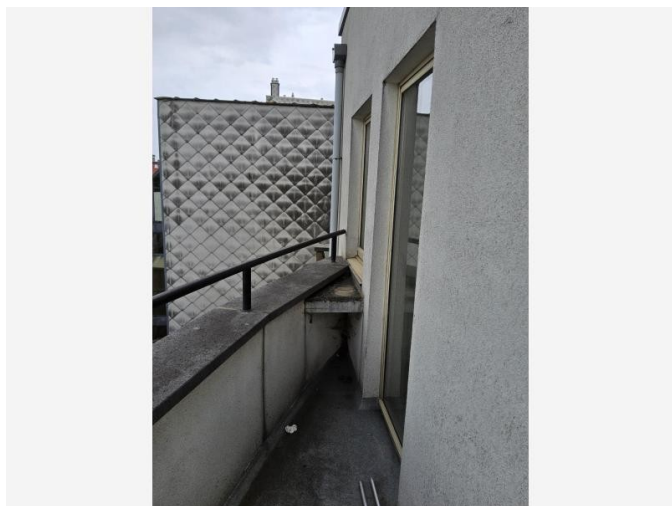
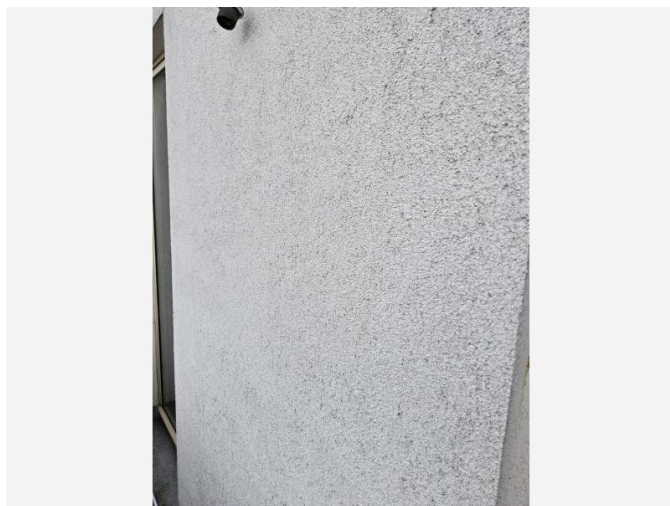
Zie asbestattest gemeenschappelijke delen.

| Basis voor advies | Beoordeling op basis van expertise met een vaststelling door de asbestdeskundige. |

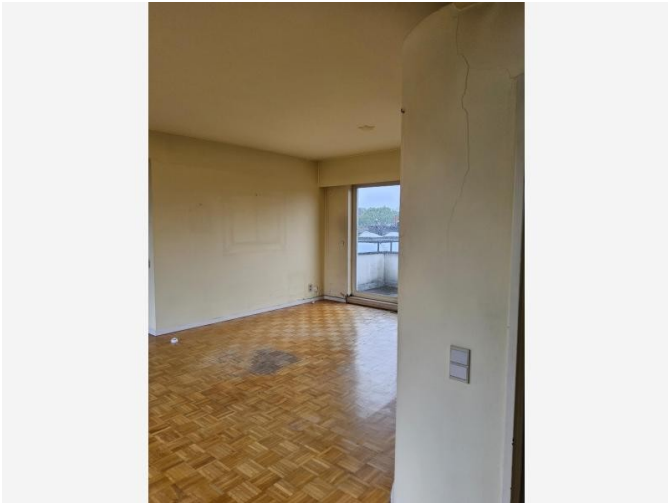
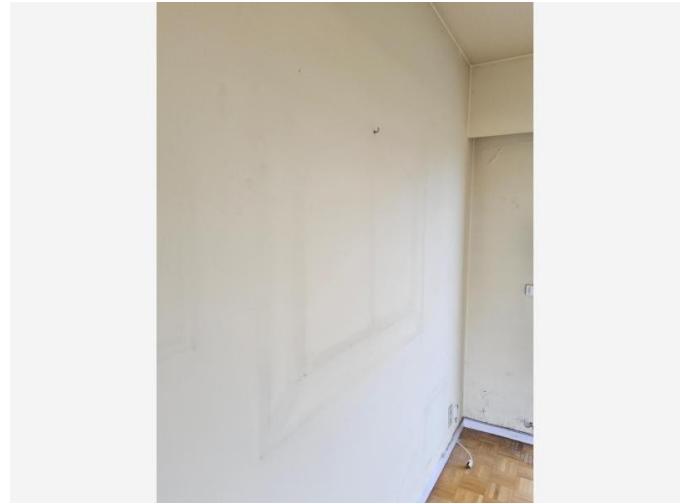
Geen asbest

| Bindmiddel van materiaal | Gips - kalk |
| Gebondenheid op basis van bindmiddel | Niet-hechtgebonden |
| Opmerking | Hetzelfde type pleisterwerk als datgene bemonsterd in appartement met busnummer 2. |

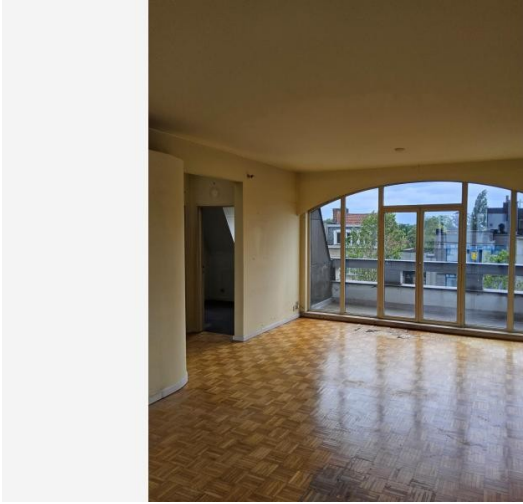
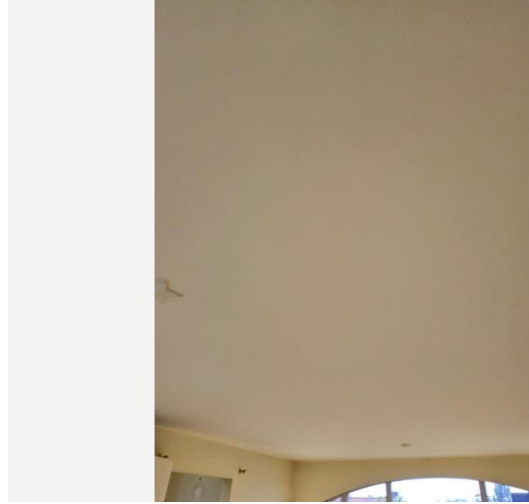
## Fiche 4: Pleisterwerk plafonds appartement

Geen asbest

| Bindmiddel van materiaal | Gips - kalk |
| Gebondenheid op basis van bindmiddel | Niet-hechtgebonden |
| Opmerking | Hetzelfde type pleisterwerk als datgene bemonsterd in appartement met busnummer 2. |

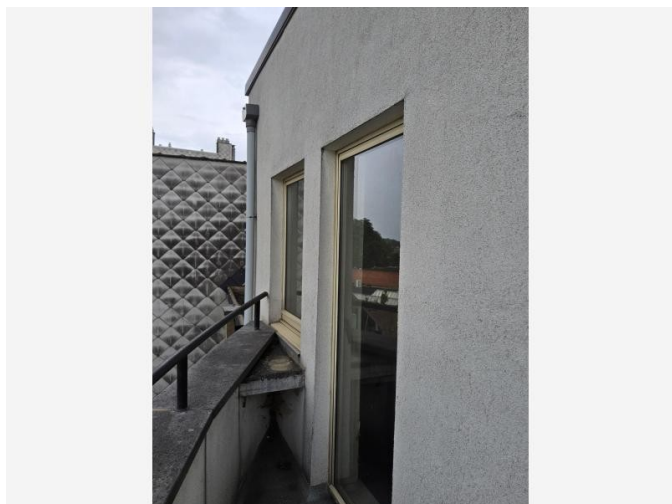
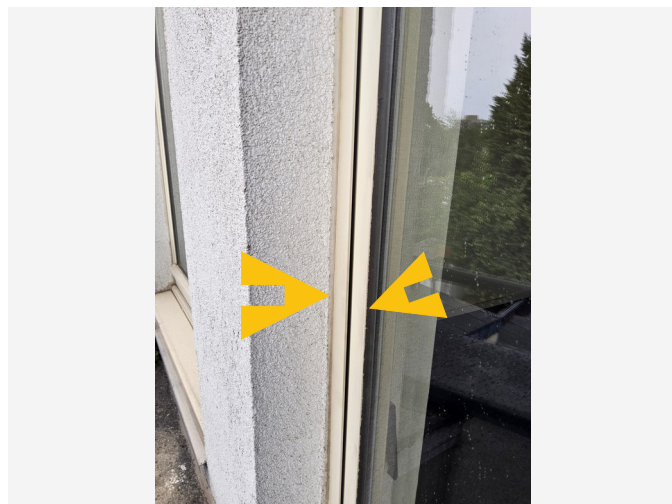
### Fiche 5: Afdichtingsmateriaal in en rond schrijnwerk appartement

| Beschrijving | Notitie | Terug te vinden op plannen |
|---|---|---|
| Fiche 5: Afdichtingsmateriaal in en rond schrijnwerk appartement | Soepele silicone | - |

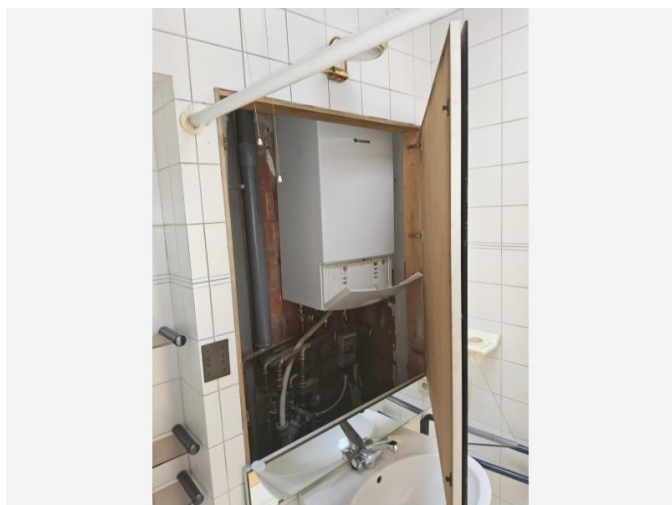
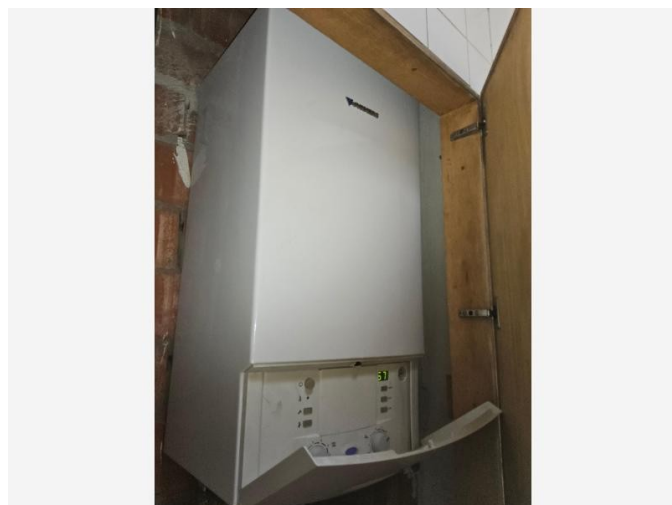
### Fiche 6: Stookketel

| Beschrijving | Notitie | Terug te vinden op plannen |
|---|---|---|
| Fiche 6: Stookketel | Niet asbestverdachte stookketel van het merk Junkers. | Plan 1.3: Appartement bus 3 |
