# Asbestinventarisatetest

Weerstandlaan 61/85, 2660 Antwerpen

Attestnummer : 20260916-000443.000

Uitgegeven op : 16.09.2026

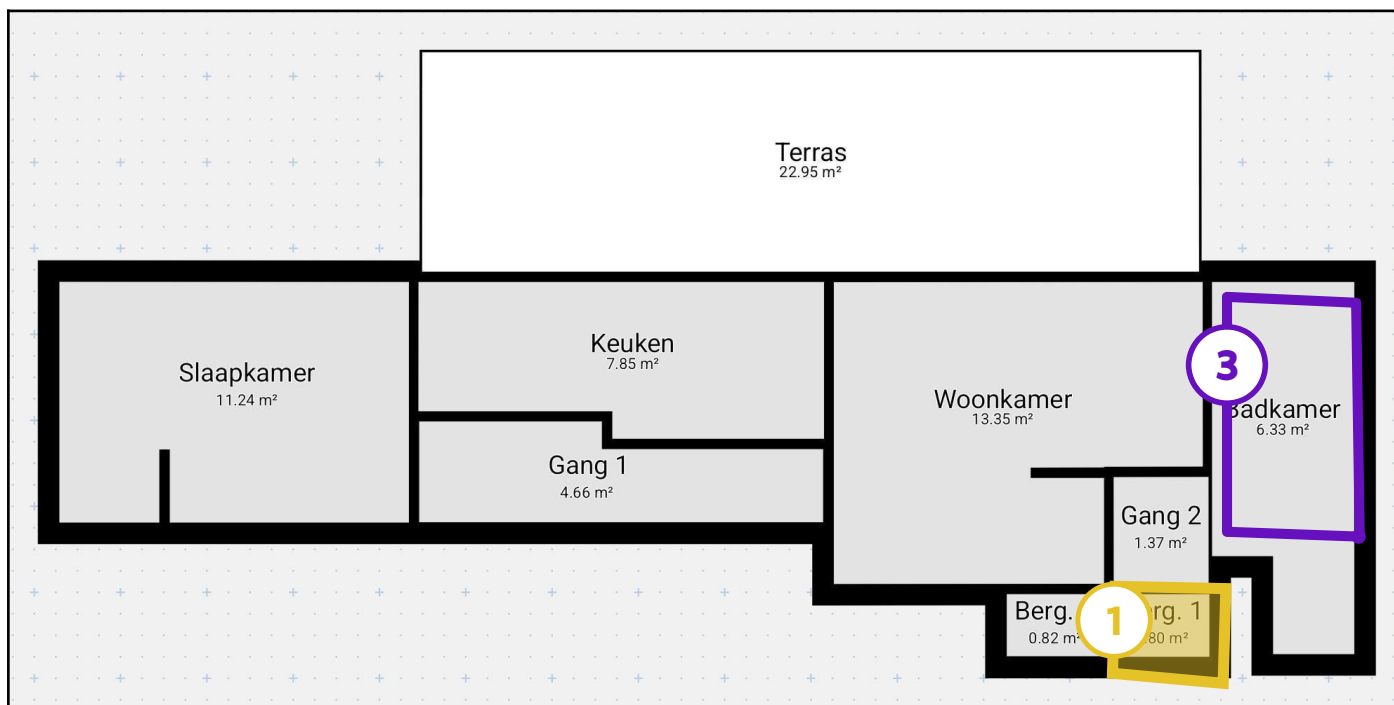
## Plan 1.3: Appartement bus 85

| Beschrijving | Type | Actie |
|---|---|---|
| 1. Vinyltegels vloer berging 1 | Asbestmateriaal | Zorgvuldig beheren |
| 3. Kroonlijsten badkamer | Advies | - |

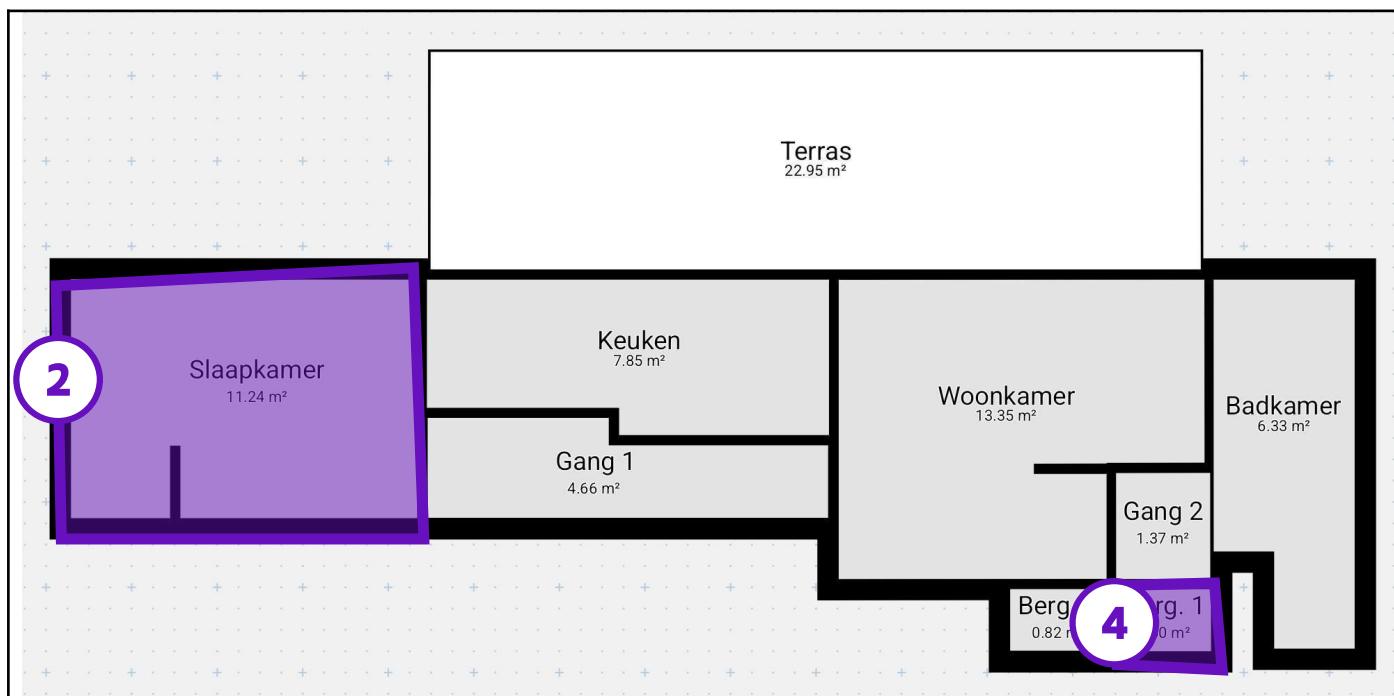
## Plan 1.4: Appartement bus 85

| Beschrijving | Type | Actie |
|---|---|---|
| 2. Slaapkamervloer | Advies | - |
| 4. Zwarte lijmlaag onder vinyltegels berging 1 | Advies | - |

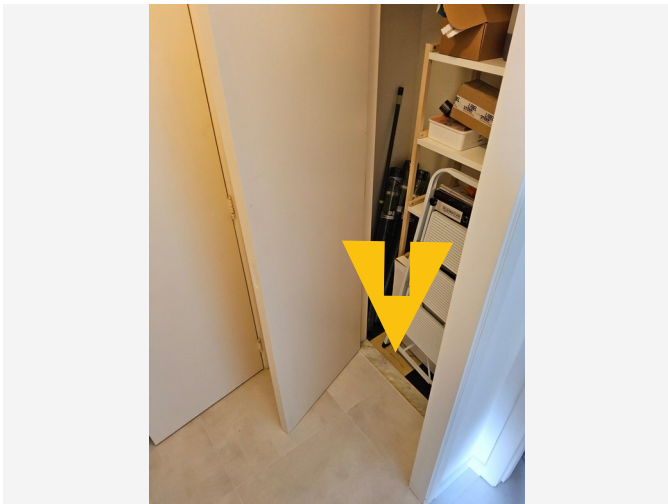
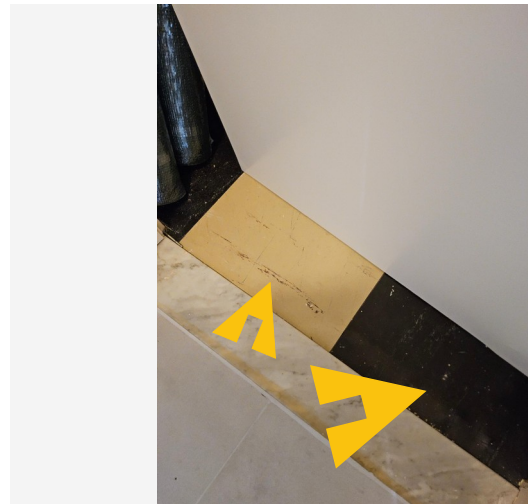
Het asbestmateriaal valt onder de mijlpaal van 2040.

| Eindbeoordeling materiaalisico | Laag materiaalisico en/of verlaagde kans op vezelvrijgave |

| Toestand van het materiaal | Licht beschadigd, licht verweerd. Intacte calciumsilicaatplaat of materiaal met categorie 3-gebondenheid |

| Beschrijving | Vinyltegels vloer berging 1 |
| Opmerking | Hetzelfde type vinyltegels werd bemonsterd bij appartement met busnummer 146. |

- Zorg voor een veilig beheer. Vermijd het beschadigen van het asbestmateriaal. Controleer de toestand jaarlijks op wijzigingen.

- Hermetische zone (erkend asbestverwijderaar)  
Gezien de onvermijdelijke vrijgave van asbestdeeltjes dient deze toepassing in hermetische zone verwijderd te worden. Meer informatie betreffende de correcte verwijdering van asbest kan u terugvinden via onderstaande link:

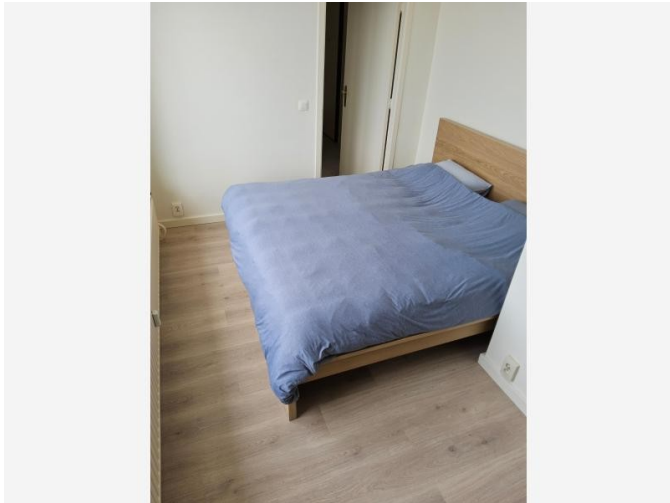
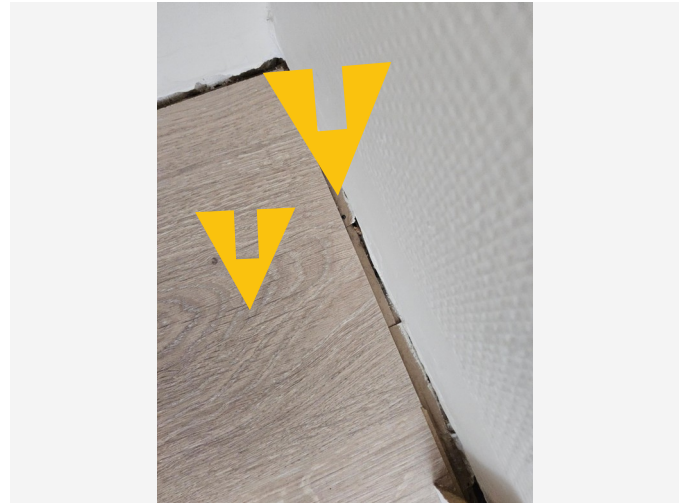
Niet-asbestverdachte laminaat. Tussen enkele kieren kunnen sporen worden vastgesteld van een soepele niet-asbestverdachte ondervloer. Geen verder onderzoek van de onderliggende lagen mogelijk binnen het kader van het niet-destructief onderzoek.

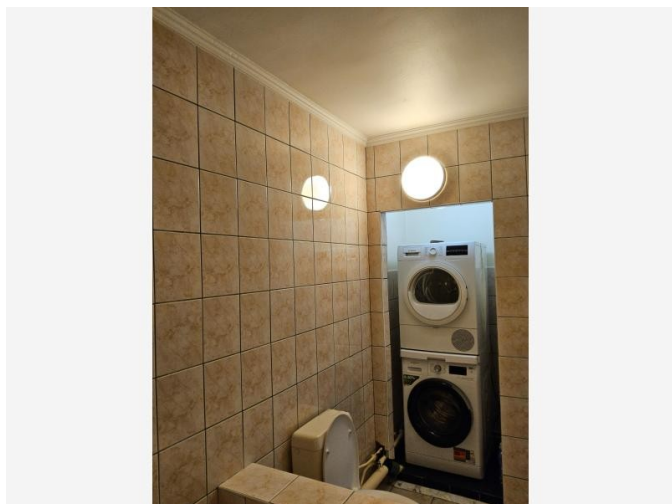
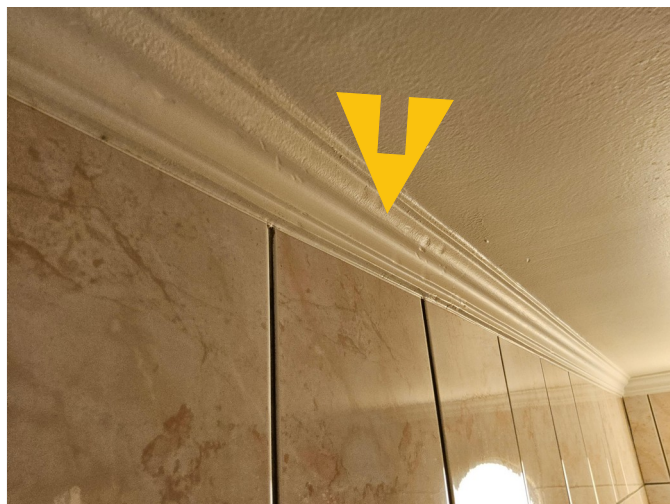
Niet-asbestverdachte kroonlijsten vervaardigd uit kunststof.

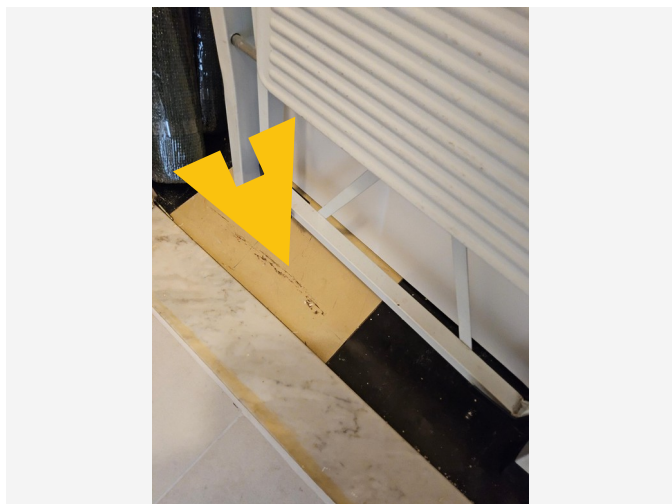
Naar alle waarschijnlijkheid bevindt er zich een zwarte asbesthoudende lijmlaag onder deze vinyltegels. Dit kan niet worden vastgesteld binnen de bepalingen van het niet-destructief onderzoek.

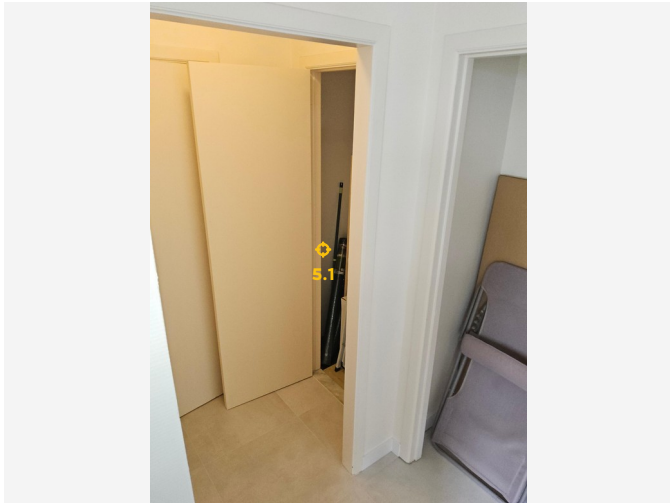
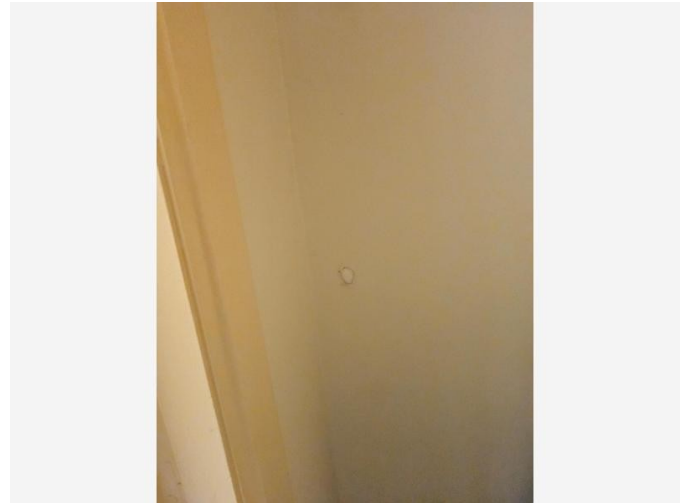
### Conclusie

Geen asbest

| # | Type | Referentie | Resultaat |
|---|---|---|---|
| 5.1 | Mengmonster | 1.1 | Geen asbest |

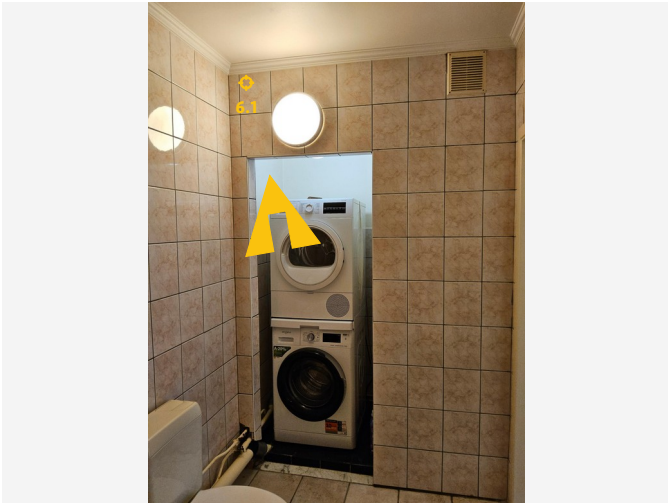
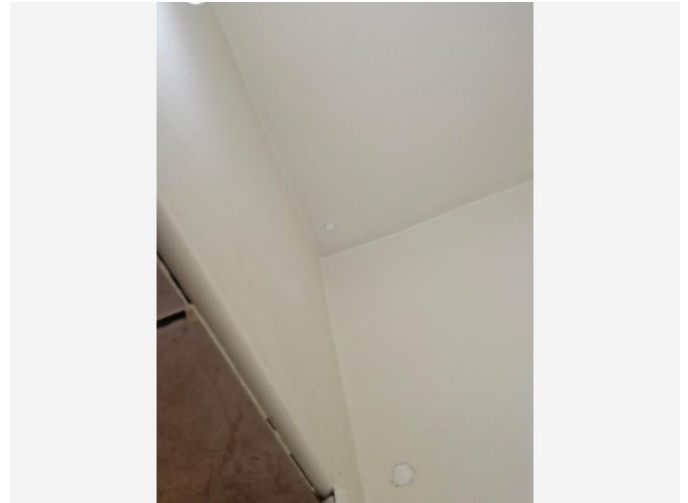
## Fiche 6: Pleisterwerk plafonds appartement

Geen asbest

| # | Type | Referentie | Resultaat |
|---|---|---|---|
| 6.1 | Mengmonster | 2.1 | Geen asbest |

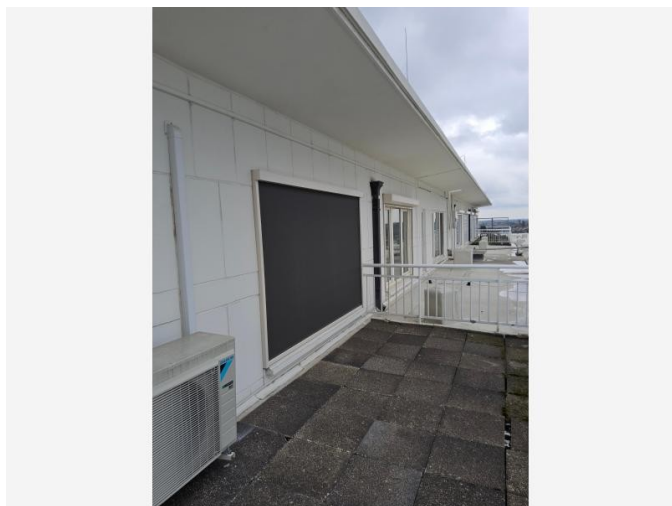
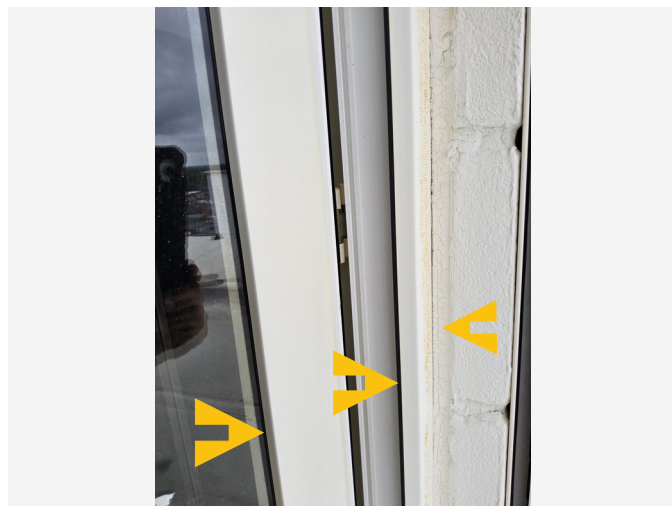
### Fiche 7: Afdichtingsmateriaal in en rond buitenschrijnwerk appartement

| Beschrijving | Notitie | Terug te vinden op plannen |
|---|---|---|
| Fiche 7: Afdichtingsmateriaal in en rond buitenschrijnwerk appartement | Soepele silicone en rubber. | - |
