# Asbestinventarisatetest

Apollostraat 169, 2600 Antwerpen

Attestnummer : **20260507-000045.000**

Uitgegeven op : **07.05.2026**

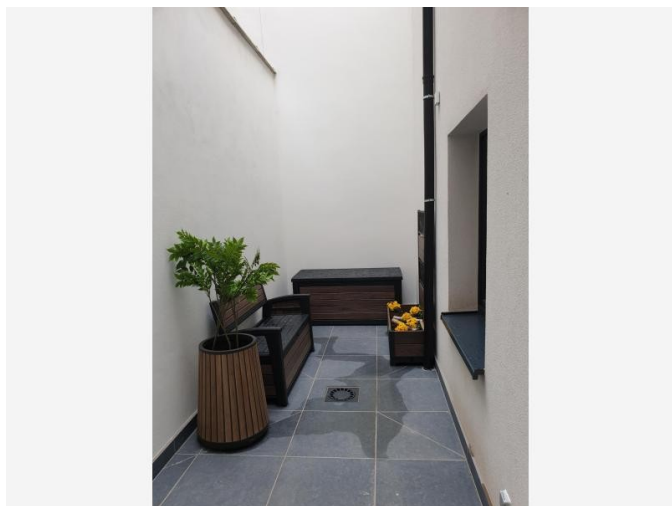
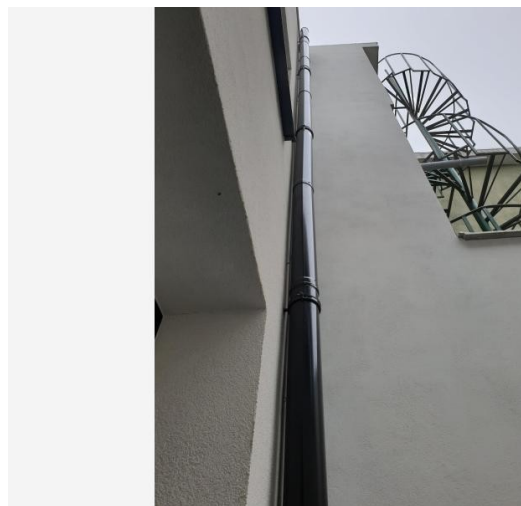
Smeerlaag en verf achteraan woning (gemene muur), vernieuwd (renovatie 2024-2026).

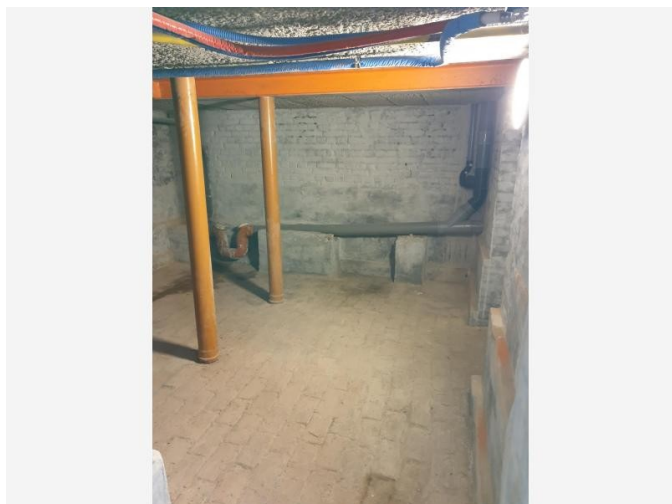
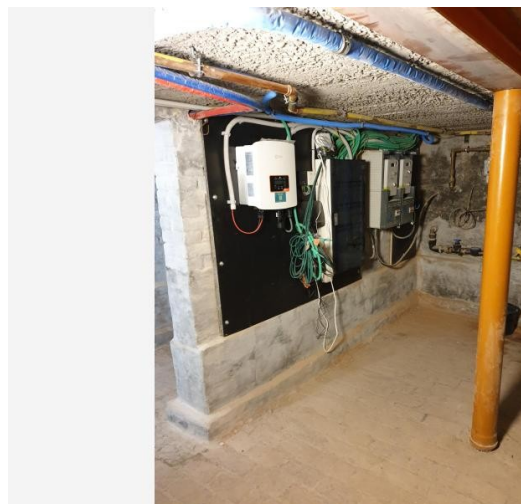
Vermoeden van verloren bekisting in de kunststof pijpen in de kelderruimte - advies is monsternamen wanneer de inhoud toegankelijk is.

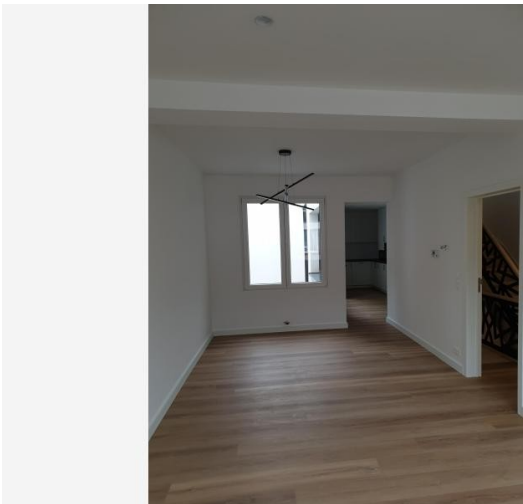
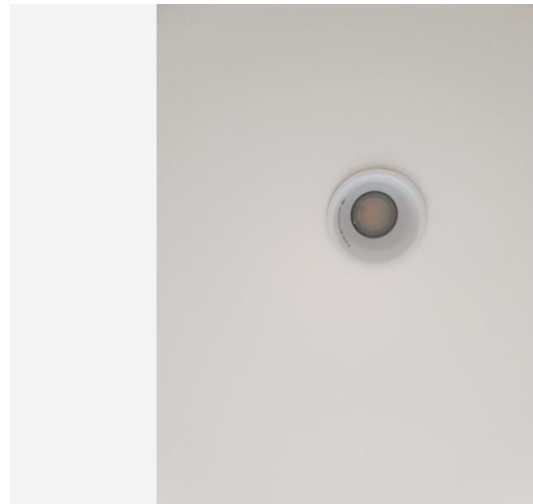
### Fiche 4: Plafondpleister woning

| Beschrijving | Notitie | Terug te vinden op plannen |
|---|---|---|
| Fiche 4: Plafondpleister woning | Nieuw pleisterwerk (renovatie 2024-2026). | Plan 1.3: Verd. +0 plafonds<br>Plan 1.5: Verd. +1 Plafonds<br>Plan 1.7: Verd. +2 Plafonds |

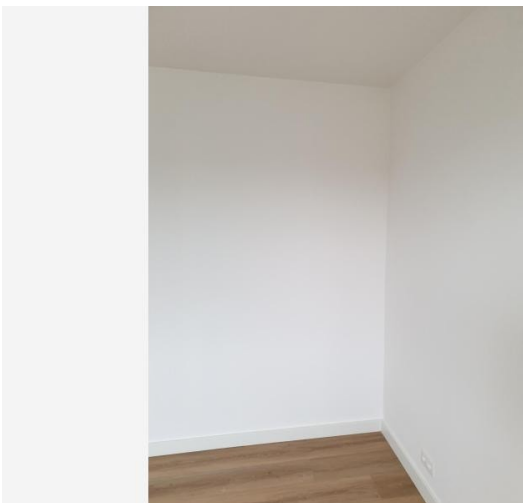
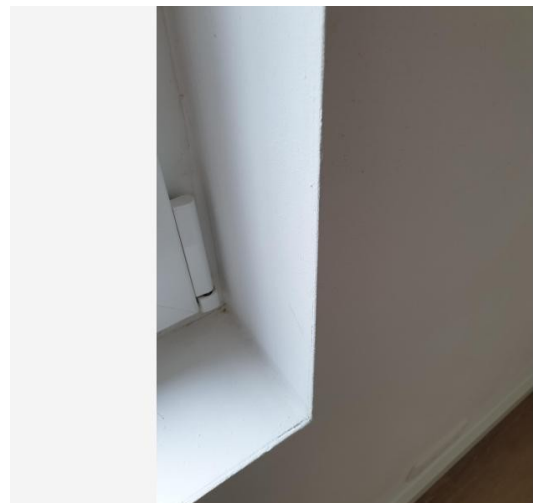
### Fiche 5: Muurpleister woning

| Beschrijving | Notitie | Terug te vinden op plannen |
|---|---|---|
| Fiche 5: Muurpleister woning | Nieuw pleisterwerk (renovatie 2024-2026). | Plan 1.2: Verd. +0<br>Plan 1.4: Verd. +1<br>Plan 1.6: Verd. +2 |

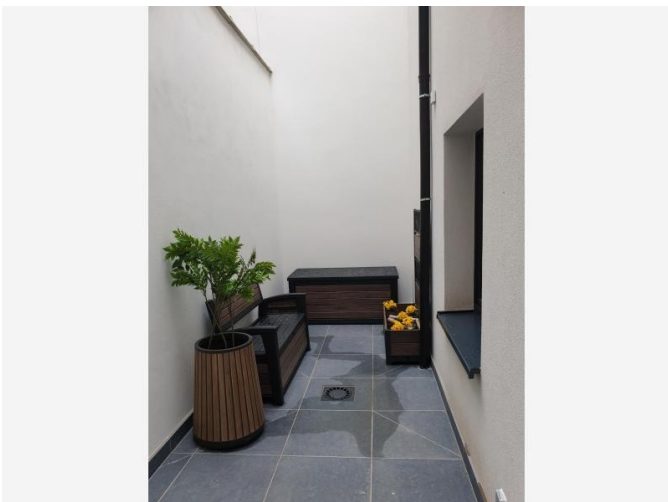
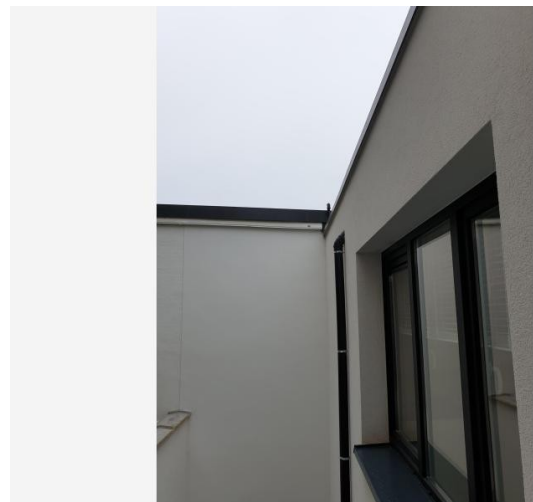
## Fiche 8: Crepi achterzijde woning

| Beschrijving | Notitie | Terug te vinden op plannen |
|---|---|---|
| Fiche 8: Crepi achterzijde woning | Nieuwe crepi vooraan en achteraan woning (renovatie 2024-2026). | Plan 1.2: Verd. +0 |

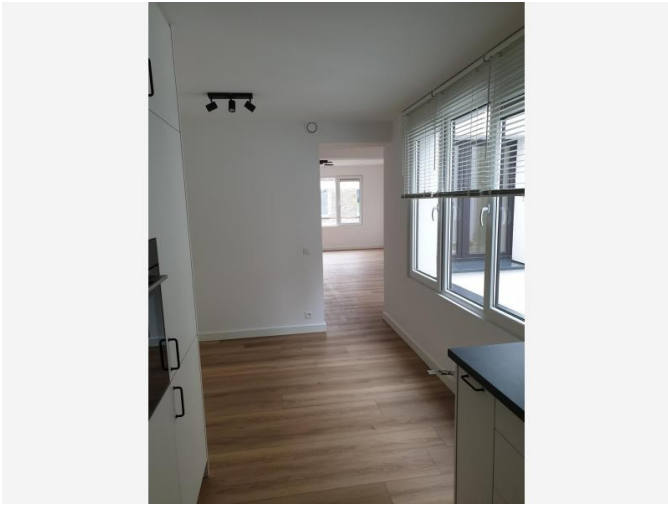
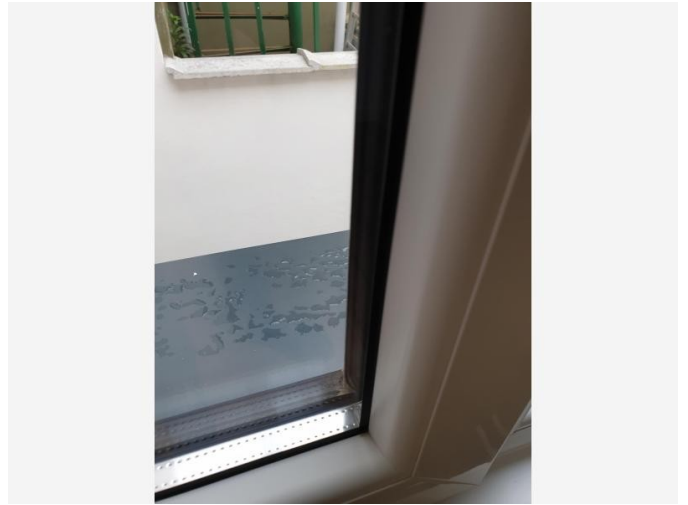
## Fiche 9: Afdichtingsmateriaal bij ramen en deuren

| Beschrijving | Notitie | Terug te vinden op plannen |
|---|---|---|
| Fiche 9: Afdichtingsmateriaal bij ramen en deuren | Zwarte (zachte) mastiek bij vernieuwde ramen en deuren (renovatie 2024-2026). | Plan 1.2: Verd. +0<br>Plan 1.4: Verd. +1<br>Plan 1.6: Verd. +2 |

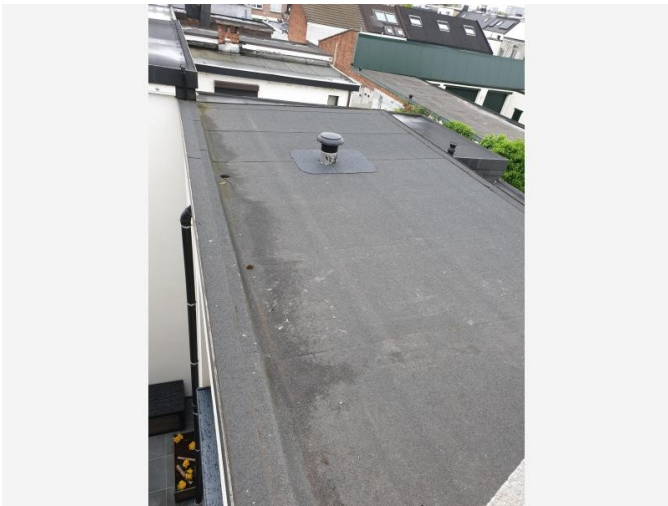
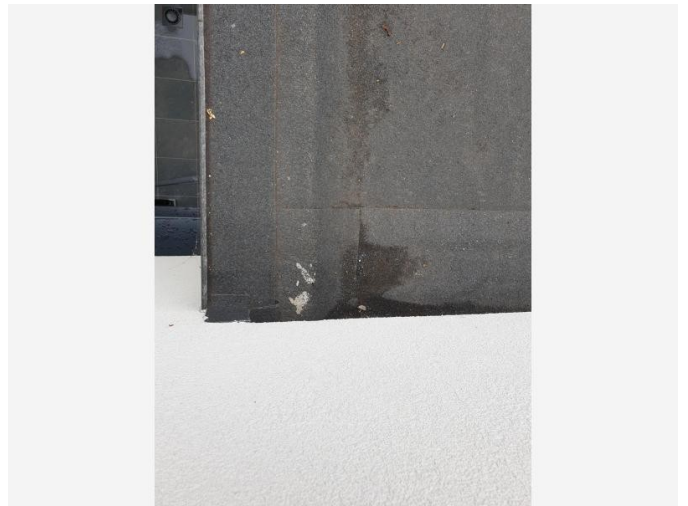
## Fiche 10: Dakbedekking woning & keuken

| Beschrijving | Notitie | Terug te vinden op plannen |
|---|---|---|
| Fiche 10: Dakbedekking woning & keuken | Nieuwe roofing (renovatie 2024-2026). | Plan 1.8: Verd. +2 Dakbedekking |

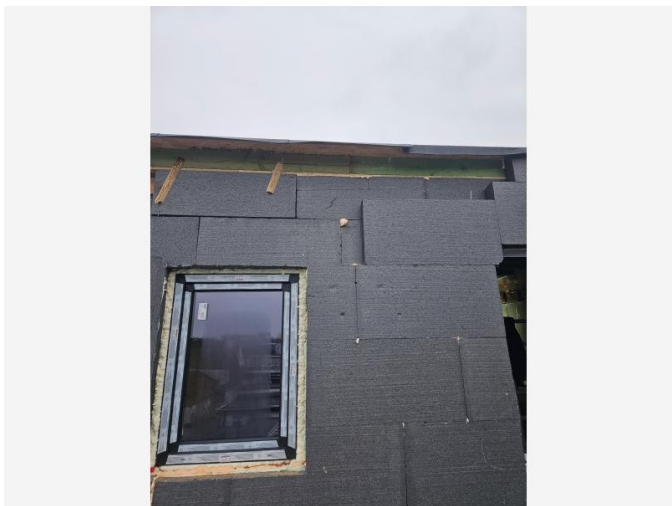
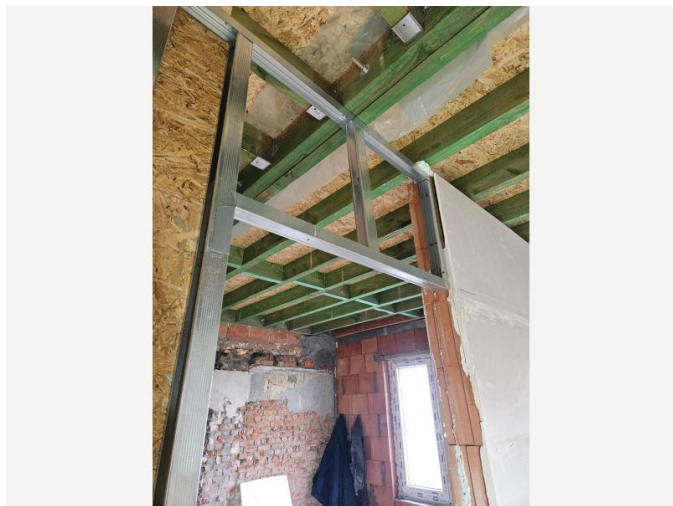
## Fiche 11: Onderdak woning

| Beschrijving | Notitie | Terug te vinden op plannen |
|---|---|---|
| Fiche 11: Onderdak woning | Houten gebinte & panelen bij vernieuwd onderdak (renovatie 2024-2026). | Plan 1.9: Verd. +2 Onderdak |
