# Asbestinventarisatetest

Kanunnik Peetersstraat 169, 2600 Antwerpen  
Gemeenschappelijke delen

Attestnummer : 20251110-000068.000

Uitgegeven op : 10.11.2025

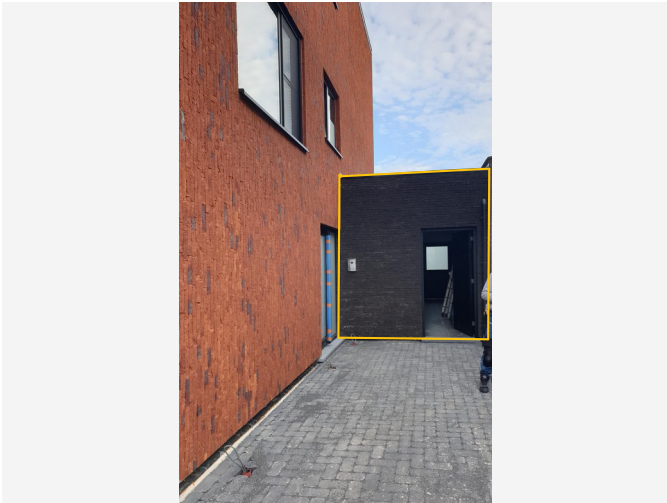
*Situeringsfoto*

**Bouwjaar:** 2025

*Constructies gebouwd vanaf 2001 moeten niet onderzocht worden*

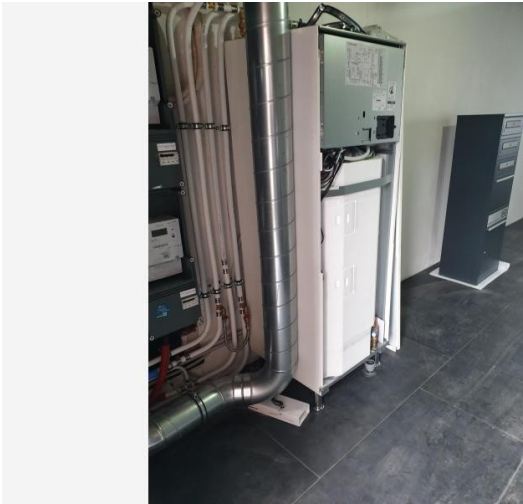
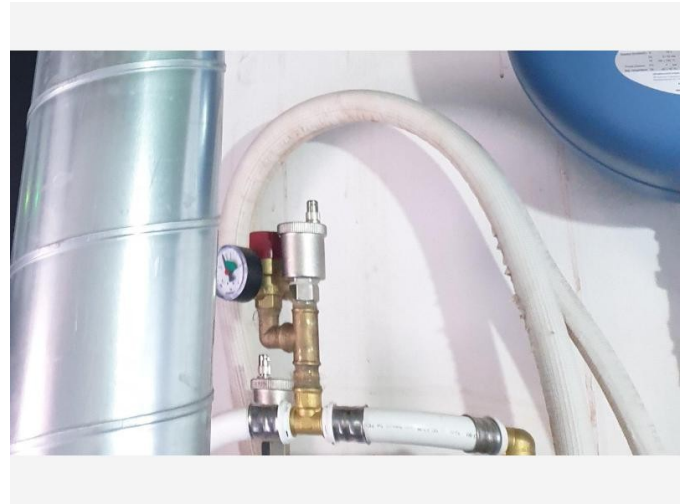
## Fiche 2: Leidingisolatie

| Beschrijving | Notitie | Terug te vinden op plannen |
|---|---|---|
| Fiche 2: Leidingisolatie | Leidingisolatie was reeds niet asbestverdacht bij de opmaak van het originele asbestattest.<br><br>Bij de grondige renovatie van 2023-2025 werd alle HVAC vervangen. | Plan 1.2: Verd.0 - diverse<br>Plan 2.1: Fietsberging |

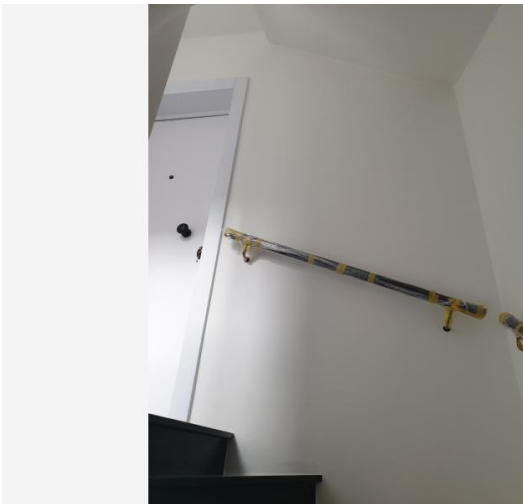
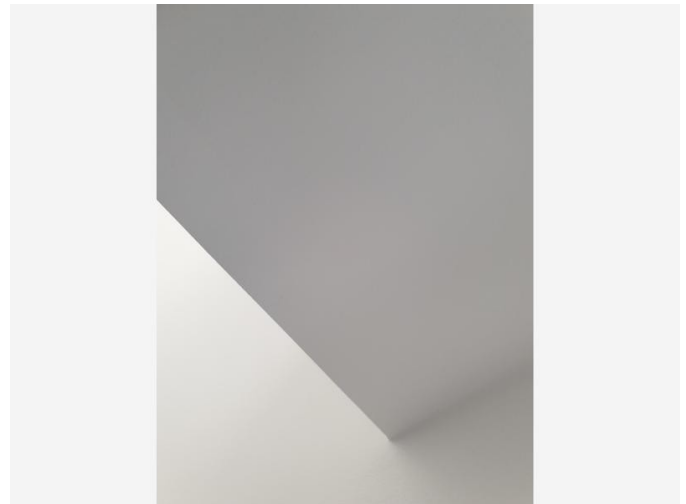
## Fiche 3: Plafondpleister

| Beschrijving | Notitie | Terug te vinden op plannen |
|---|---|---|
| Fiche 3: Plafondpleister | Bij renovatie in 2023-2024-2025 werd het vorige pleisterwerk tot op de baksteen verwijderd, de traphal werd volledig vernieuwd (inclusief de treden).<br>Monstername van het pleisterwerk heeft hier geen zin. | Plan 1.1: Verd.0 - plafondpleister<br>Plan 1.3: Verd.1 - plafondpleister<br>Plan 1.5: Verd.2 - plafondpleister |

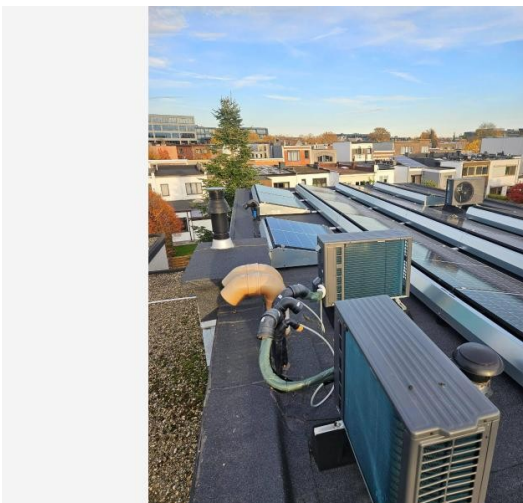
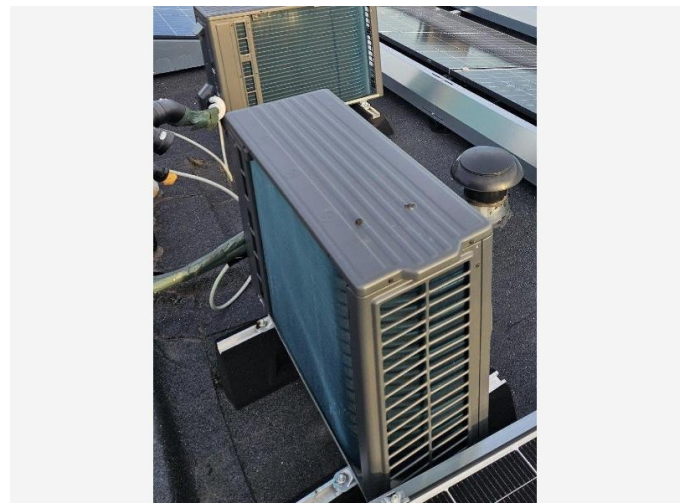
## Fiche 4: Dakbedekking

| Beschrijving | Notitie | Terug te vinden op plannen |
|---|---|---|
| Fiche 4: Dakbedekking | Dakbedekking werd volledig vernieuwd bij de renovatie van 2023-2025. | - |

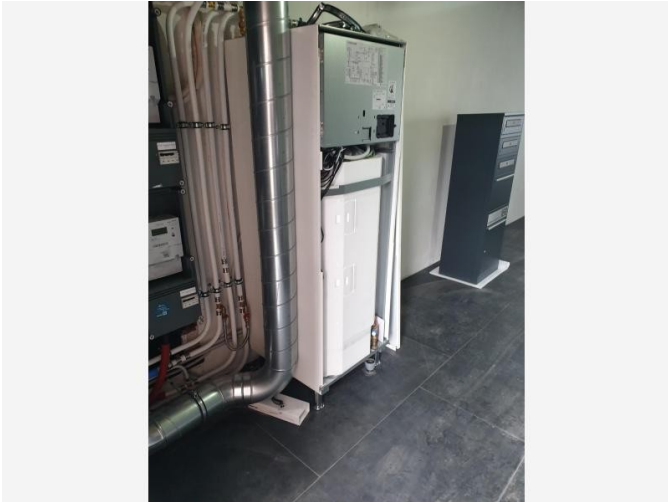
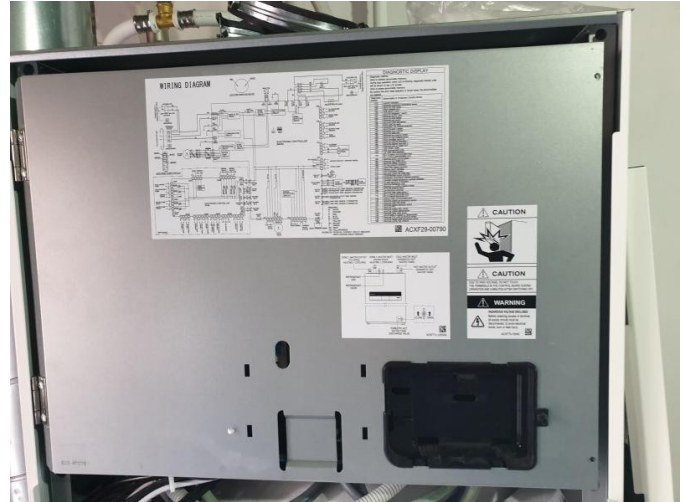
## Fiche 5: Warmtepomp-ketel

| Beschrijving | Notitie | Terug te vinden op plannen |
|---|---|---|
| Fiche 5: Warmtepomp-ketel | Nieuwe warmtepompen bij de renovatie van 2023-2025.<br><br>Enkel toestel appartement bus 0 bevindt zich in de fietsenberging, de overige toestellen bevinden zich in de appartementen. | Plan 2.1: Fietsberging |

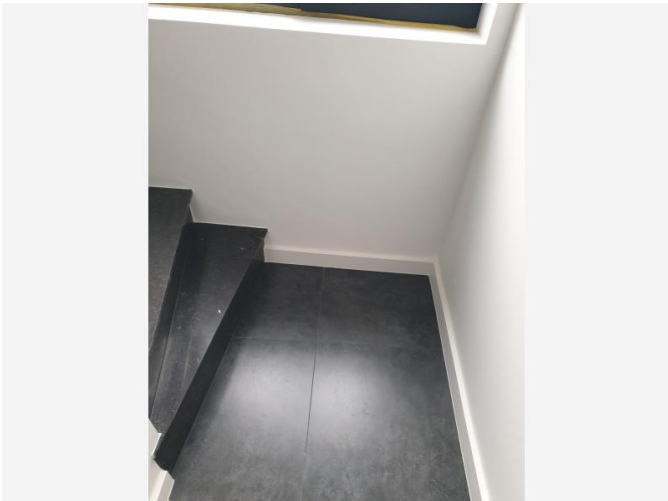
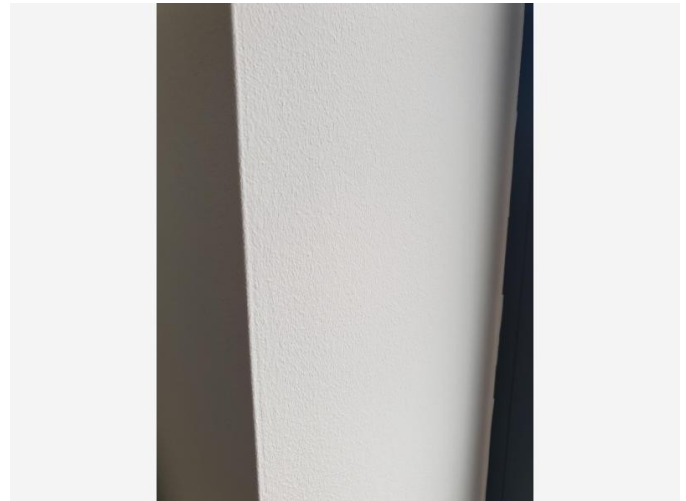
## Fiche 6: Muurpleister

| Beschrijving | Notitie | Terug te vinden op plannen |
|---|---|---|
| Fiche 6: Muurpleister | Bij renovatie in 2023-2024-2025 werd het vorige pleisterwerk tot op de baksteen verwijderd, de traphal werd volledig vernieuwd (inclusief de treden).<br>Monstername van het pleisterwerk heeft hier geen zin. | Plan 1.2: Verd.0 - diverse<br>Plan 1.4: Verd.1 - diverse<br>Plan 1.6: Verd.2 - diverse |

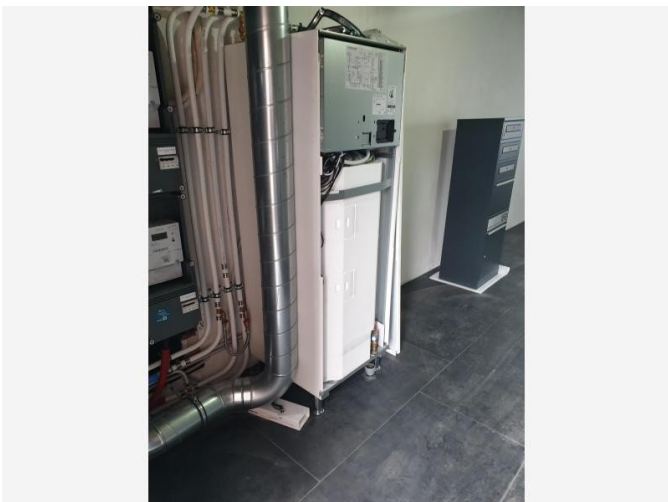
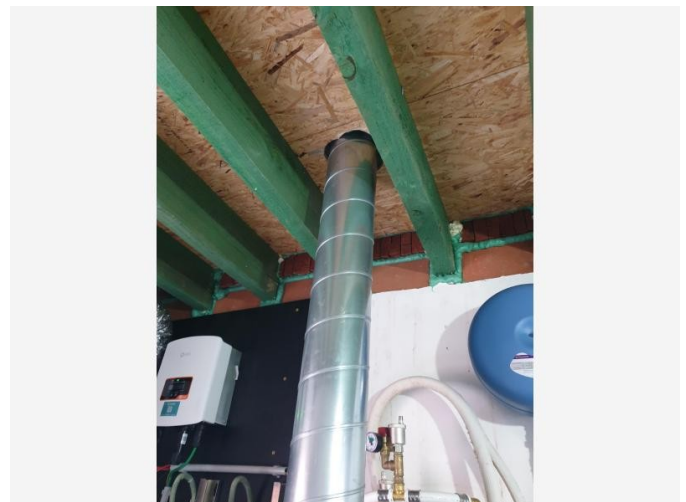
## Fiche 7: Rookgaskanalen

| Beschrijving | Notitie | Terug te vinden op plannen |
|---|---|---|
| Fiche 7: Rookgaskanalen | Origineel rookgaskanaal bestond uit baksteen. Nieuwe buizen geplaatst bij de renovatie van 2023-2025. | Plan 2.1: Fietsberging |

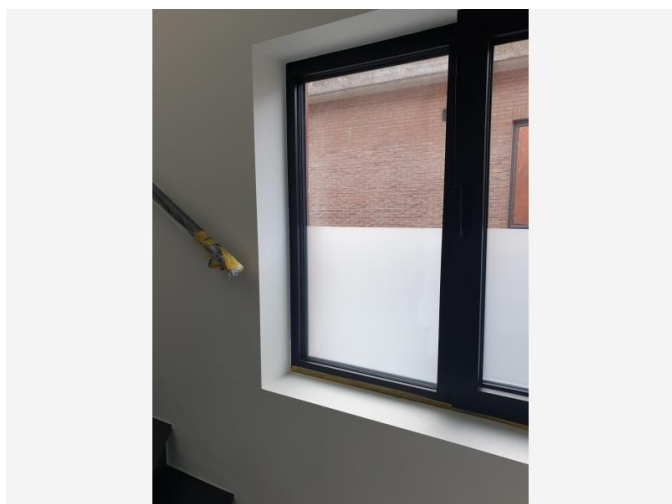
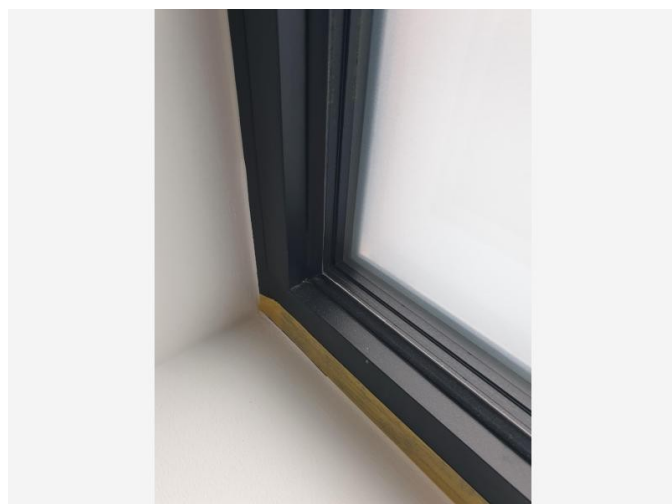
## Fiche 8: Mastiek bij ramen

| Beschrijving | Notitie | Terug te vinden op plannen |
|---|---|---|
| Fiche 8: Mastiek bij ramen | Deuren en ramen werden volledig vervangen bij de renovatie in 2023-2025. | Plan 1.2: Verd.0 - diverse<br>Plan 1.4: Verd.1 - diverse<br>Plan 1.6: Verd.2 - diverse |
