# Asbestinventarisatetest

Kipdorp 45/53, 2000 Antwerpen

Attestnummer : **20260924-000344.000**

Uitgegeven op : **24.09.2026**

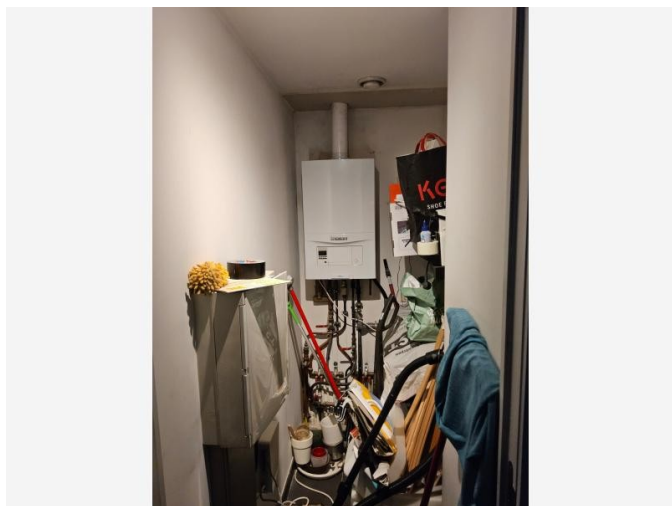
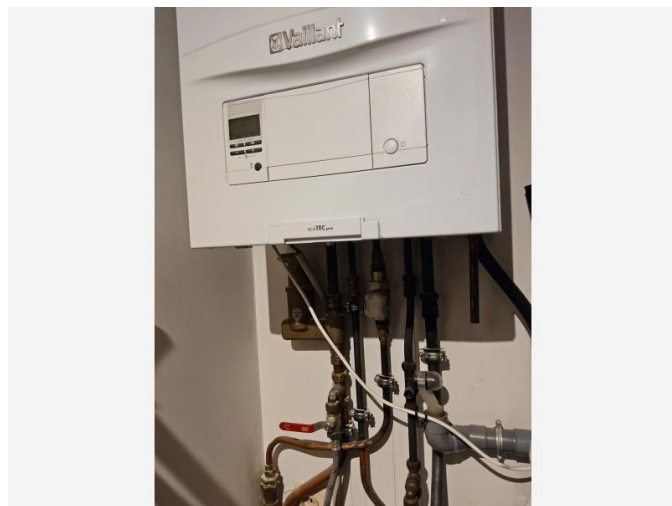
### Fiche 1: Stookketel

| Beschrijving | Notitie | Terug te vinden op plannen |
|---|---|---|
| Fiche 1: Stookketel | Vaillant Ecotec Pro. | Plan 1.1: Appartement bus 53 |

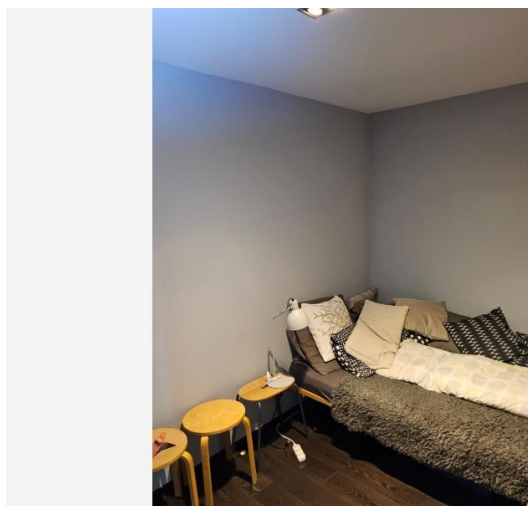
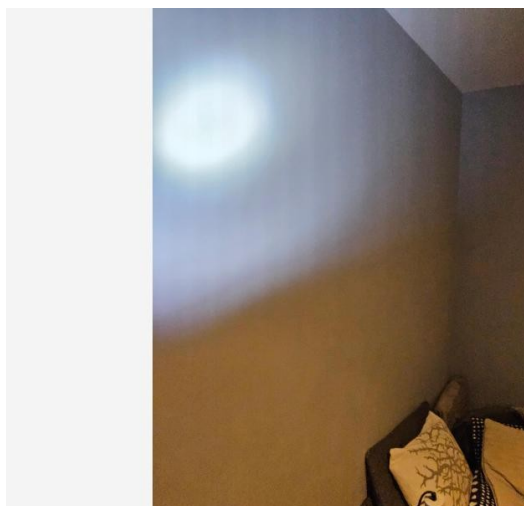
## Fiche 2: Pleisterwerk binnenmuren appartement

| Beschrijving | Notitie | Terug te vinden op plannen |
|---|---|---|
| Fiche 2: Pleisterwerk binnenmuren appartement | Alle muren werden vervaardigd uit niet-asbestverdachte gipskartonplaten, al dan niet afgewerkt met keramische tegels. | Plan 1.2: Appartement bus 53 |

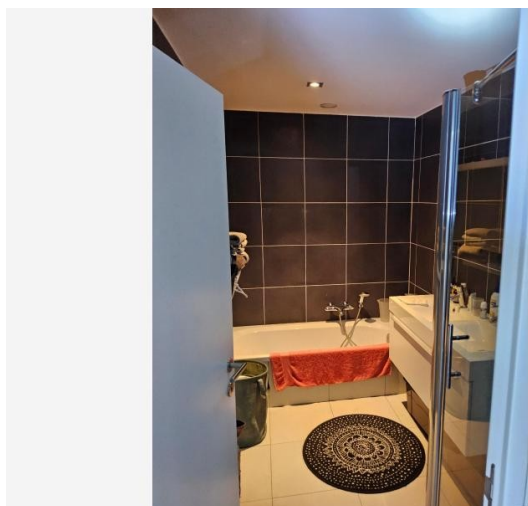
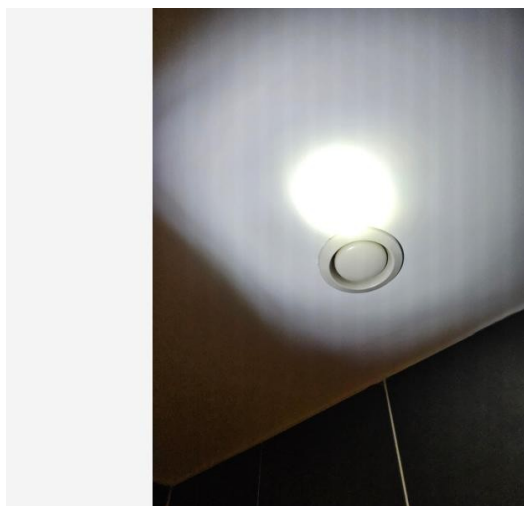
## Fiche 3: Pleisterwerk plafonds appartement

| Beschrijving | Notitie | Terug te vinden op plannen |
|---|---|---|
| Fiche 3: Pleisterwerk plafonds appartement | Alle plafonds werden afgewerkt met niet-asbestverdachte gipskartonplaten. | Plan 1.3: Appartement bus 53 |

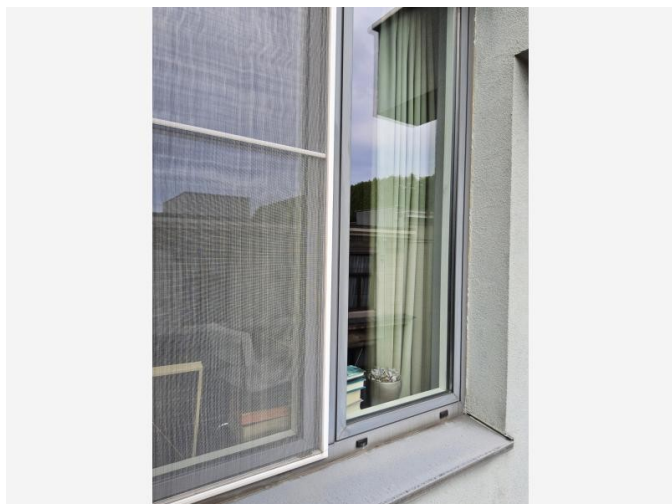
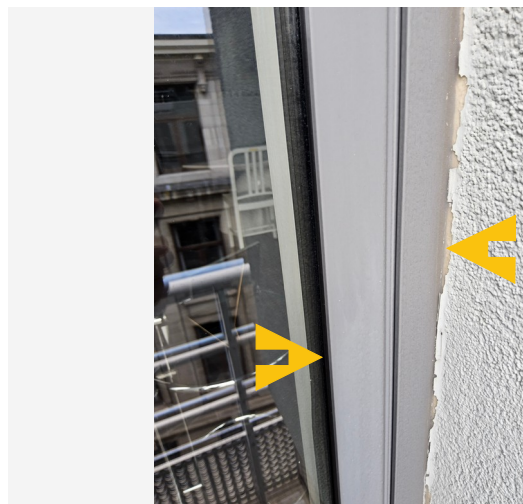
## Fiche 4: Afdichtingsmateriaal in en rond buitenschrijnwerk appartement

| Beschrijving | Notitie | Terug te vinden op plannen |
|---|---|---|
| Fiche 4: Afdichtingsmateriaal in en rond buitenschrijnwerk appartement | Soepele silicone en rubber. | Plan 1.1: Appartement bus 53 |

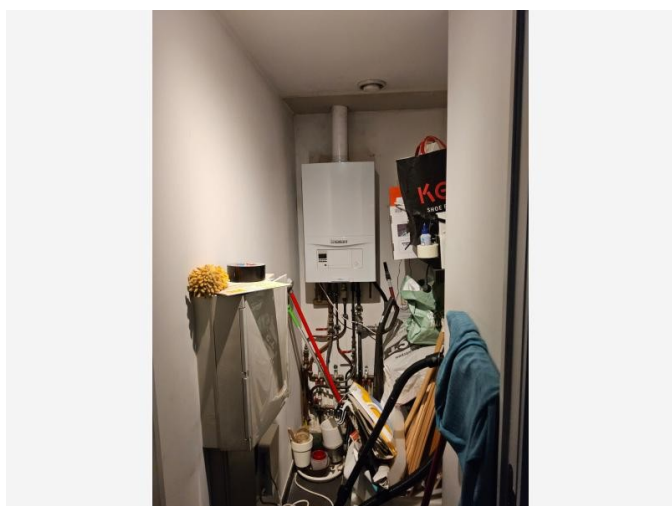
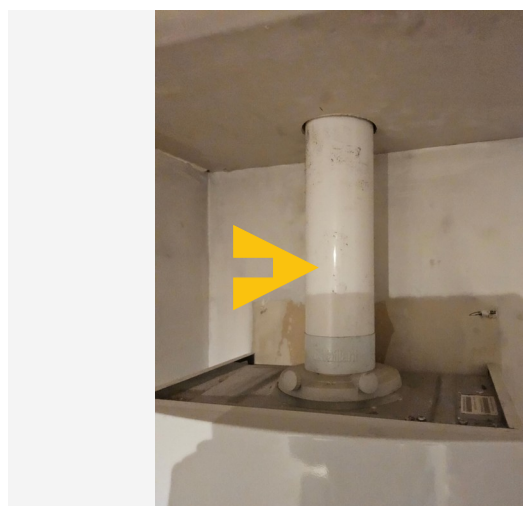
## Fiche 5: Rookgaskanaal stookketel

| Beschrijving | Notitie | Terug te vinden op plannen |
|---|---|---|
| Fiche 5: Rookgaskanaal stookketel | Vervaardigd uit metaal. Geen asbestverdachte materialen aangetroffen. | Plan 1.1: Appartement bus 53 |
