# Asbestinventarisatetest

De Roest d'Alkemadelaan 1/0301, 2600 Antwerpen

Attestnummer : 20261009-000371.000

Uitgegeven op : 09.10.2026

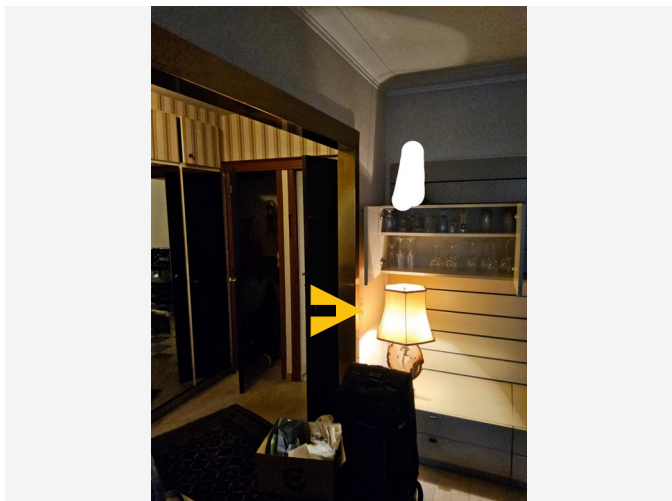
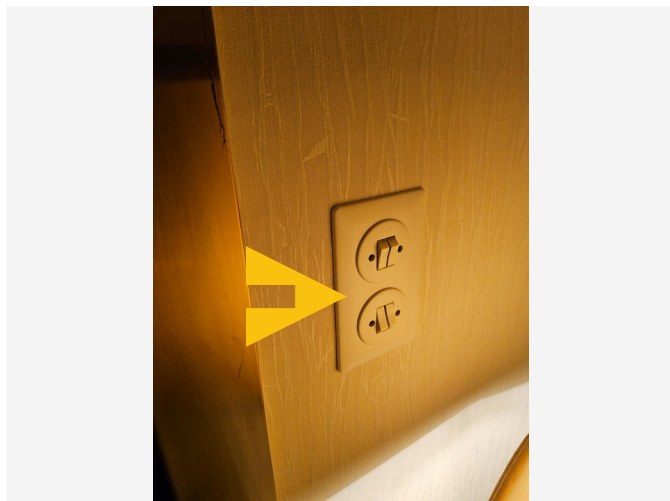
# Fiche 1: Bakeliet oude elektrische installaties appartement

| Eindbeoordeling materiaalrisico | Laag materiaalrisico en/of verlaagde kans op vezelvrijgave |

| Asbestsoort (vezeltype) | Crocidoliet aanwezig |
| Asbestconcentratie | Laag (< 50%) |
| Toestand van het materiaal | Onbeschadigd, niet verweerd |

| Opmerking | Mogelijks werden niet alle bakeliet toepassingen waargenomen. |

- Zorg voor een veilig beheer. Vermijd het beschadigen van het asbestmateriaal. Controleer de toestand jaarlijks op wijzigingen.
- Voer bijkomende staalname(s) uit.

- Eenvoudige handelingen: mag via doe-het-zelf of door werknemer(s) met opleidingsattest eenvoudige handelingen  
Indien het materiaal niet beschadigd geraakt en men stofvorming vermijdt mag dit eventueel door een doe-het-zelf of werknemer(s) met opleidingsattest eenvoudige handelingen verwijderd worden. Dit is enkel mogelijk mits het nemen van de juiste voorzorgsmaatregelen, het gebruik van de nodige PBM's (een aansluitend stofmasker beschermingsklasse FFP3, wegwerphandschoenen, een wegwerpoverall (Cat. III, Type 5 en 6) en afspoelbare schoenen). Verwijder de bakeliet toepassingen voorzichtig met handgereedschap (voorzichtig losschroeven). De asbesthoudende toepassing mag in geen geval met machinaal gereedschap verwijderd worden om het risico op vrijgave van asbestdeeltjes zo veel als mogelijk in te perken. Het afval dient hermetisch afgesloten en dubbel verpakt afgevoerd te worden naar een recyclagepark of kan opgehaald worden door een geregistreerde asbestinzamelaar. Bij verwijdering door een aannemer of erkend

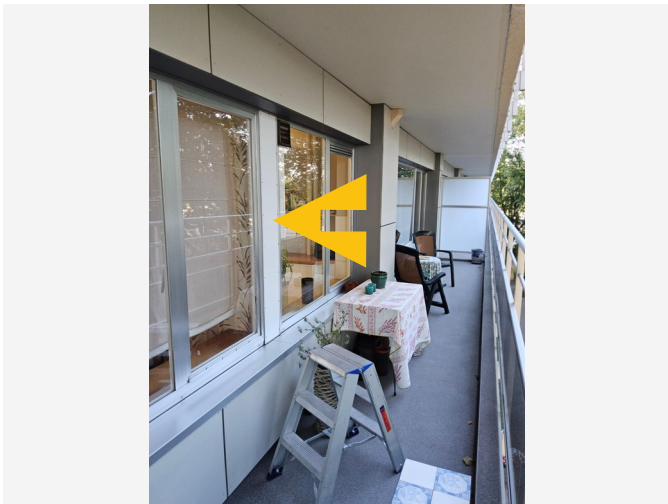
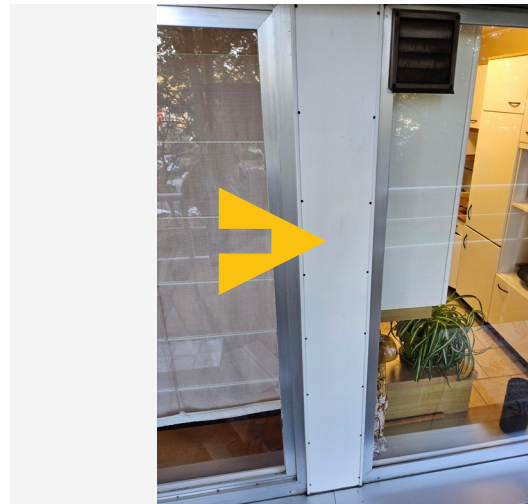
| Eindbeoordeling materiaalisico | Laag materiaalisico en/of verlaagde kans op vezelvrijgave |

| Asbestsoort (vezeltype) | Crocidoliet aanwezig |
| Asbestconcentratie | Laag (< 50%) |
| Toestand van het materiaal | Licht beschadigd, licht verweerd. Intacte calciumsilicaatplaat of materiaal met categorie 3-gebondenheid |

- Zorg voor een veilig beheer. Vermijd het beschadigen van het asbestmateriaal. Controleer de toestand jaarlijks op wijzigingen.
- Voer bijkomende staalname(s) uit.

- Eenvoudige handelingen: mag via doe-het-zelf of door werknemer(s) met opleidingsattest eenvoudige handelingen  
Indien het materiaal niet beschadigd geraakt en men stofvorming vermijdt mag dit eventueel door een doe-het-zelf of werknemer(s) met opleidingsattest eenvoudige handelingen verwijderd worden. Dit is enkel mogelijk mits het nemen van de juiste voorzorgsmaatregelen, het gebruik van de nodige PBM's (een aansluitend stofmasker beschermingsklasse FFP3, wegwerphandschoenen, een wegwerpoverall (Cat. III, Type 5 en 6) en afspoelbare schoenen) en mits het materiaal goed bevochtigd of gefixeerd wordt tijdens de verwijdering.

De Glasal platen dienen voorzichtig los geschroeft te worden. Hiervoor mag enkel handgereedschap gebruikt worden en dient (een deel van) de omlijsting mogelijks ontmanteld te worden. Het afval dient hermetisch afgesloten en dubbel verpakt afgevoerd te worden naar een recyclagepark of kan opgehaald worden door

- Eenvoudige handelingen: enkel door erkend asbestverwijderaar  
Indien blijkt dat deze toepassing niet op een veilige manier verwijderd kan worden dient u beroep te doen op een erkend asbestverwijderaar. Hermetische zone zal normaal gezien niet nodig zijn aangezien een asbestverwijderaar deze hechtgebonden toepassing kan verwijderen zonder bijkomende vrijgave van asbest.

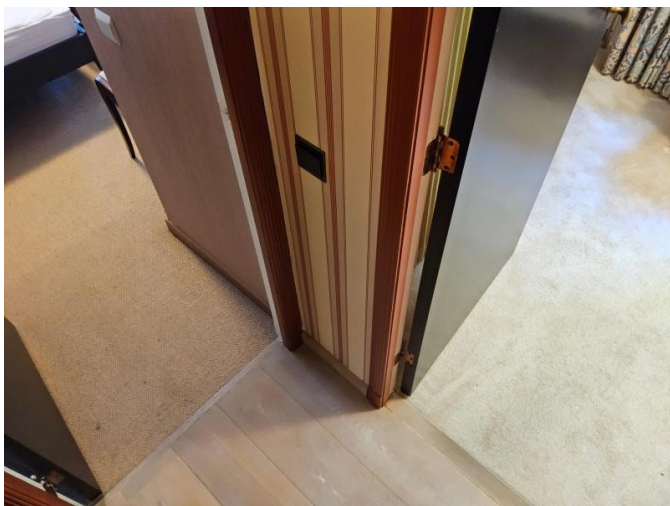
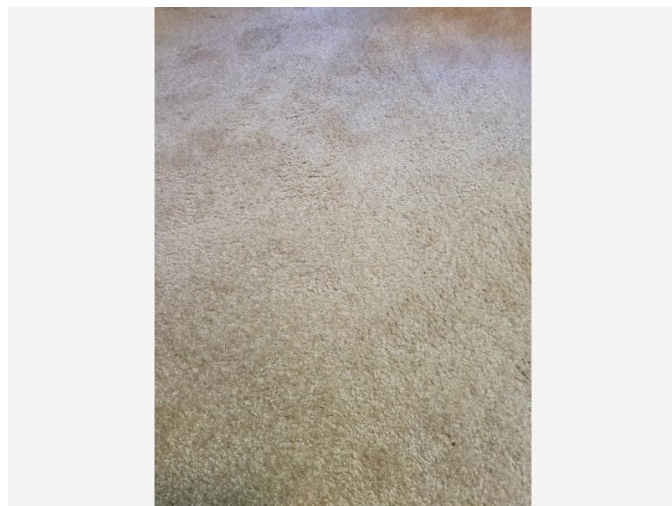
Niet-asbestverdachte vaste tapijten. Geen inspectie van de onderliggende lagen mogelijk binnen het kader van het niet-destructief onderzoek.

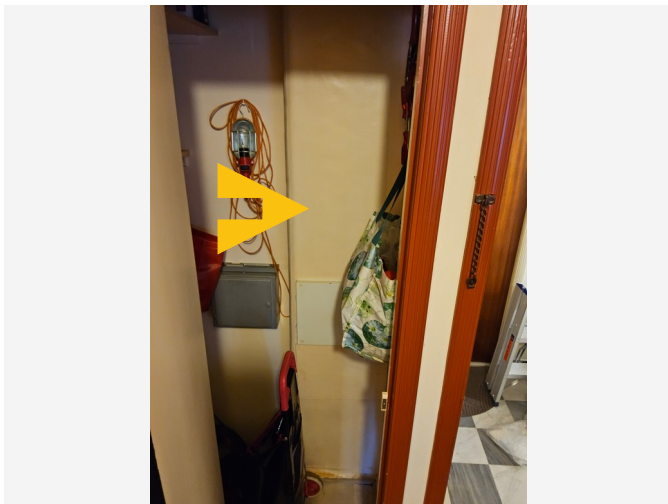
Afgewerkt met pleisterwerk. Geen inspectie van de binnenzijde mogelijk binnen het kader van het niet-destructief onderzoek.

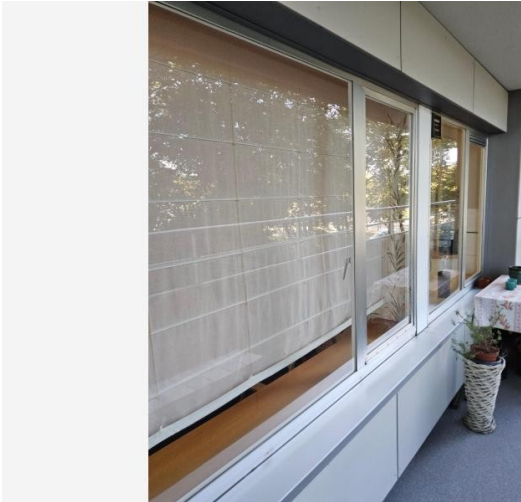
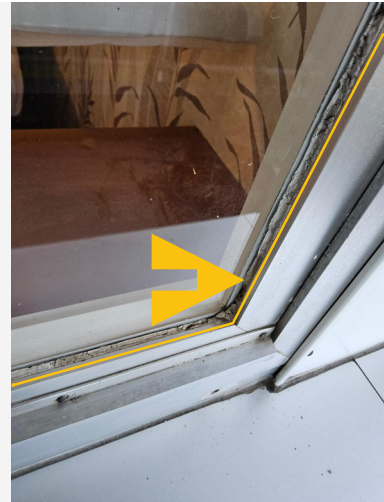
## Fiche 5: Afdichtingsmateriaal tussen enkel glas en omlijsting buitenschrijnwerk

Geen asbest

| # | Type | Referentie | Resultaat |
|---|---|---|---|
| 5.1 | Puntmonster | 3.1 | Geen asbest |

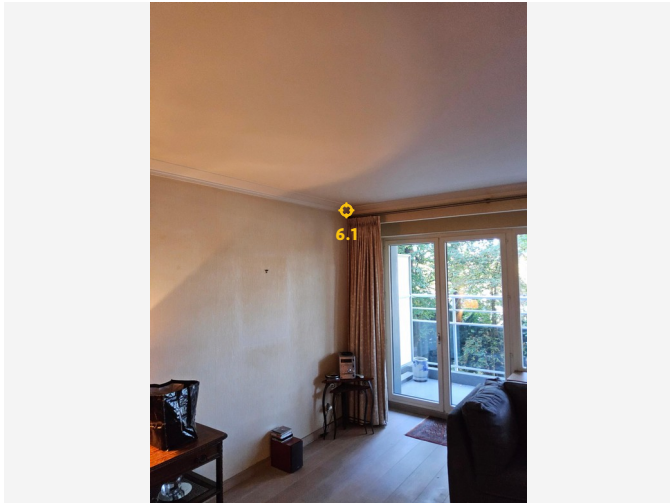
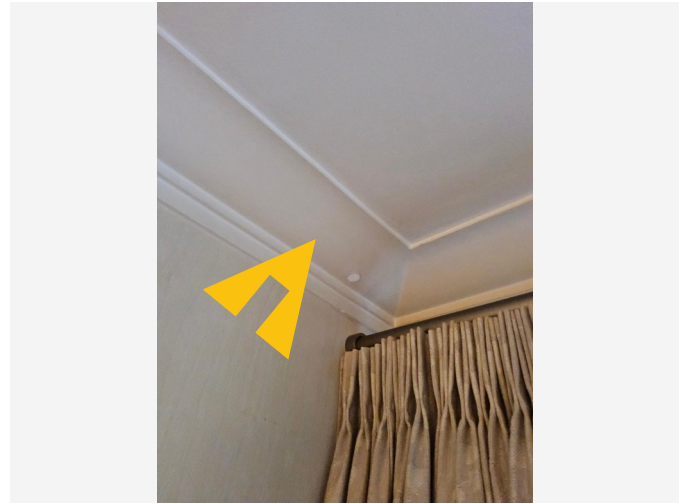
## Fiche 6: Kroonlijsten woonkamer

Geen asbest

| # | Type | Referentie | Resultaat |
|---|---|---|---|
| 6.1 | Puntmonster | 2.2 | Geen asbest |

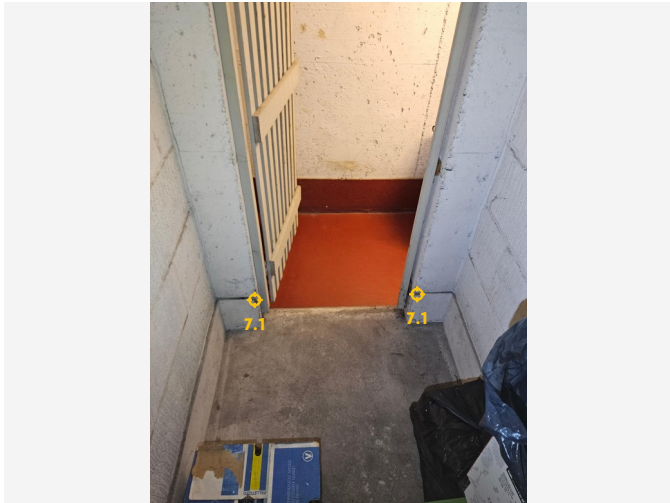
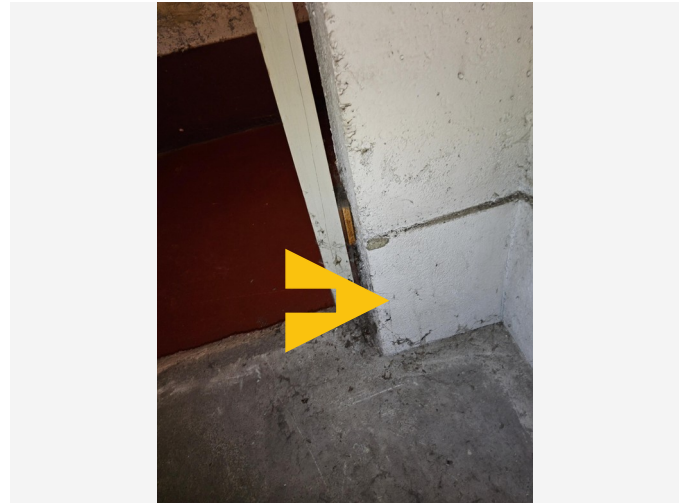
Geen asbest

| # | Type | Referentie | Resultaat |
|---|---|---|---|
| 7.1 | Mengmonster | 1.2 | Geen asbest |

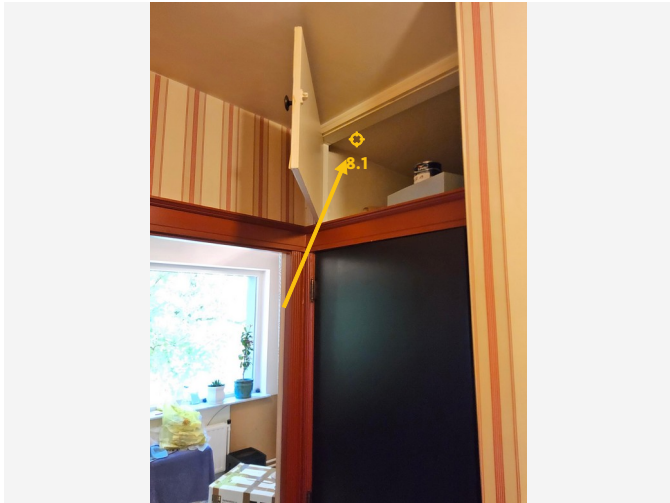
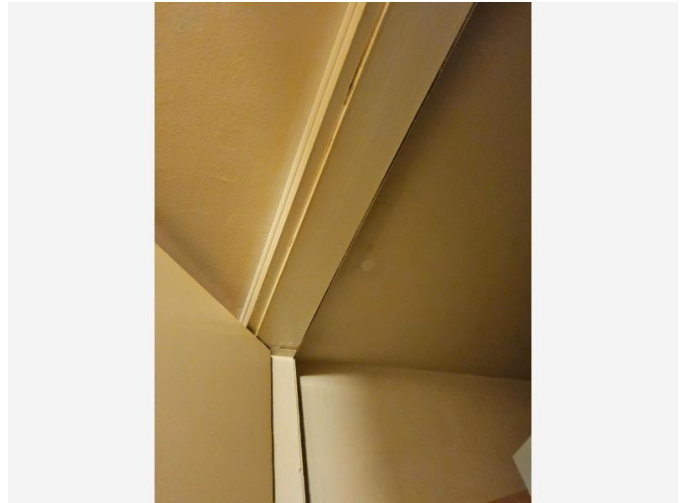
## Fiche 8: Pleisterwerk plafonds appartement

Geen asbest

| # | Type | Referentie | Resultaat |
|---|---|---|---|
| 8.1 | Mengmonster | 2.1 | Geen asbest |

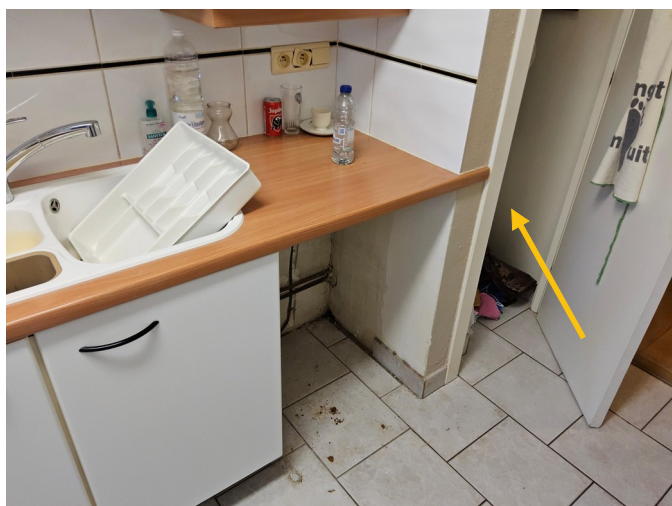
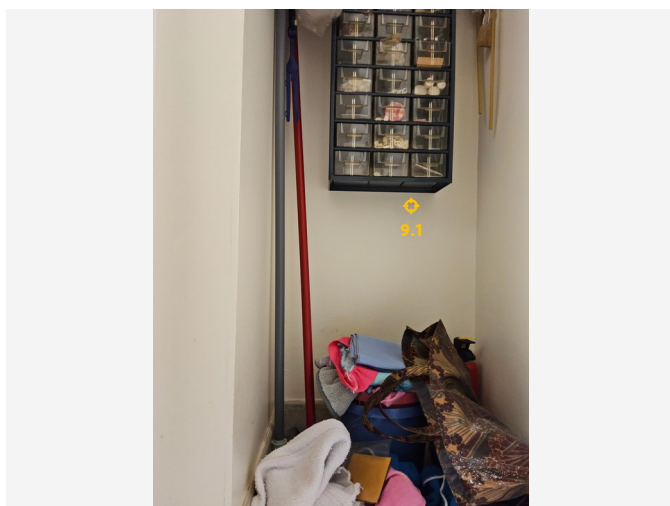
## Fiche 9: Pleisterwerk binnenmuren appartement

Geen asbest

| # | Type | Referentie | Resultaat |
|---|---|---|---|
| 9.1 | Mengmonster | 1.1 | Geen asbest |

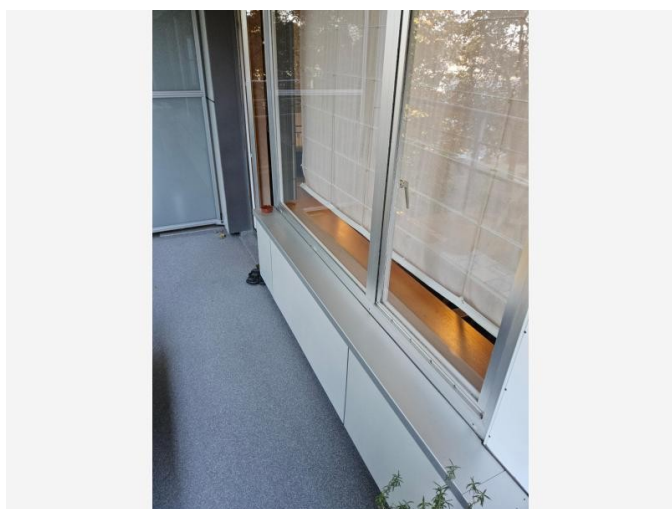
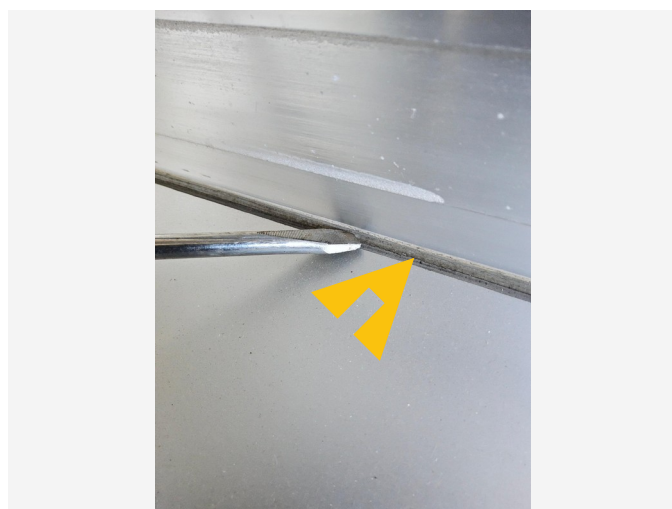
### Fiche 10: Afdichtingsmateriaal rond buitenschrijnwerk appartement

| Beschrijving | Notitie | Terug te vinden op plannen |
|---|---|---|
| Fiche 10: Afdichtingsmateriaal rond buitenschrijnwerk appartement | Soepele silicone. | - |
