# Asbestinventarisatetest

Fruithoflaan 74/2, 2600 Antwerpen

Attestnummer : 20260518-000161.000

Uitgegeven op : 18.05.2026

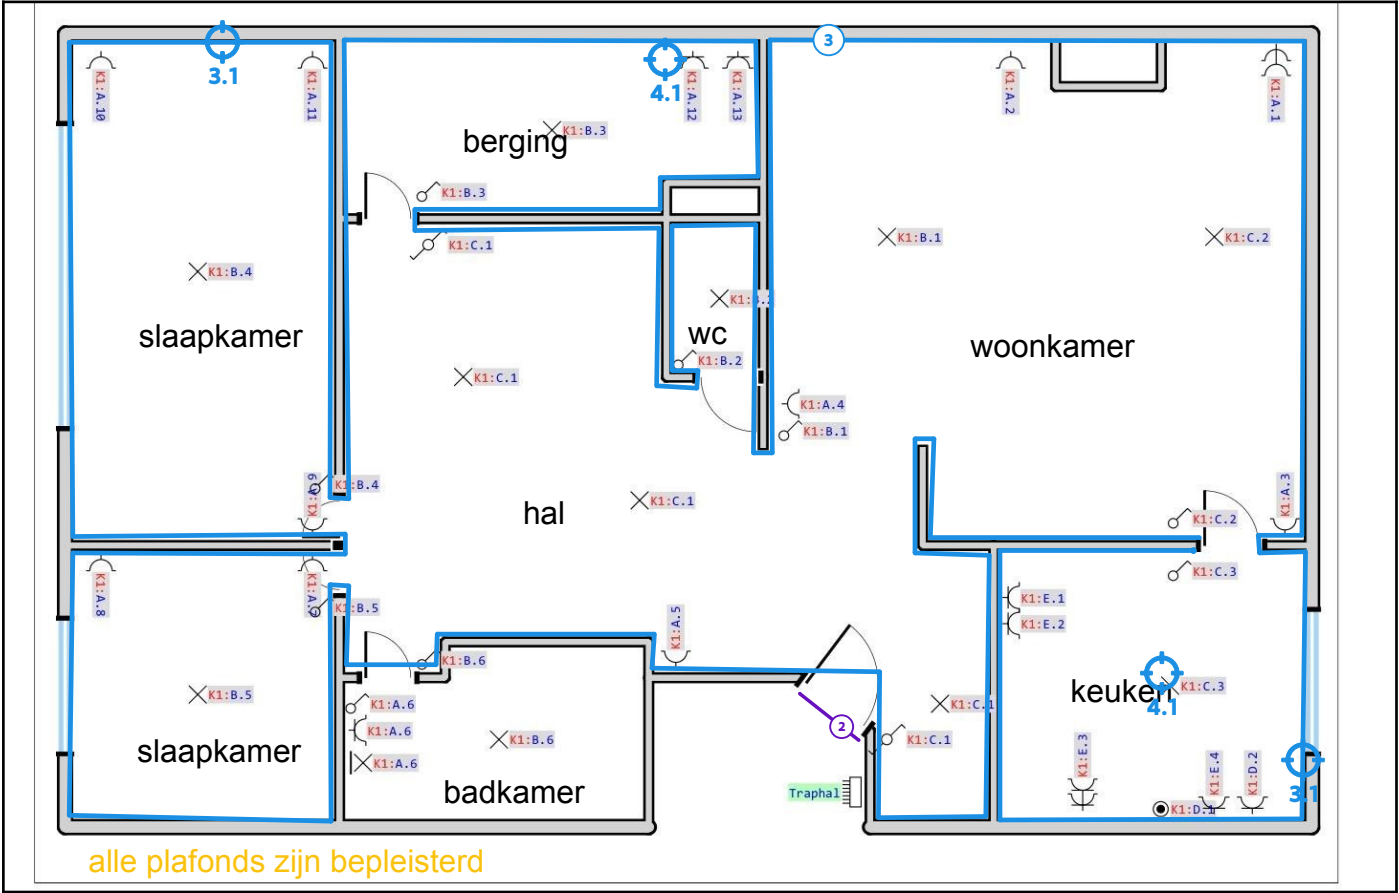
# Plan 1.1: Plan appartement

| Beschrijving | Type | Actie |
|---|---|---|
| 2. Entreport voordeur | Advies | - |
| 3. Pleisterwerk binnenmuren | Geen asbest | - |
| 4. Pleisterwerk plafond | Geen asbest | - |

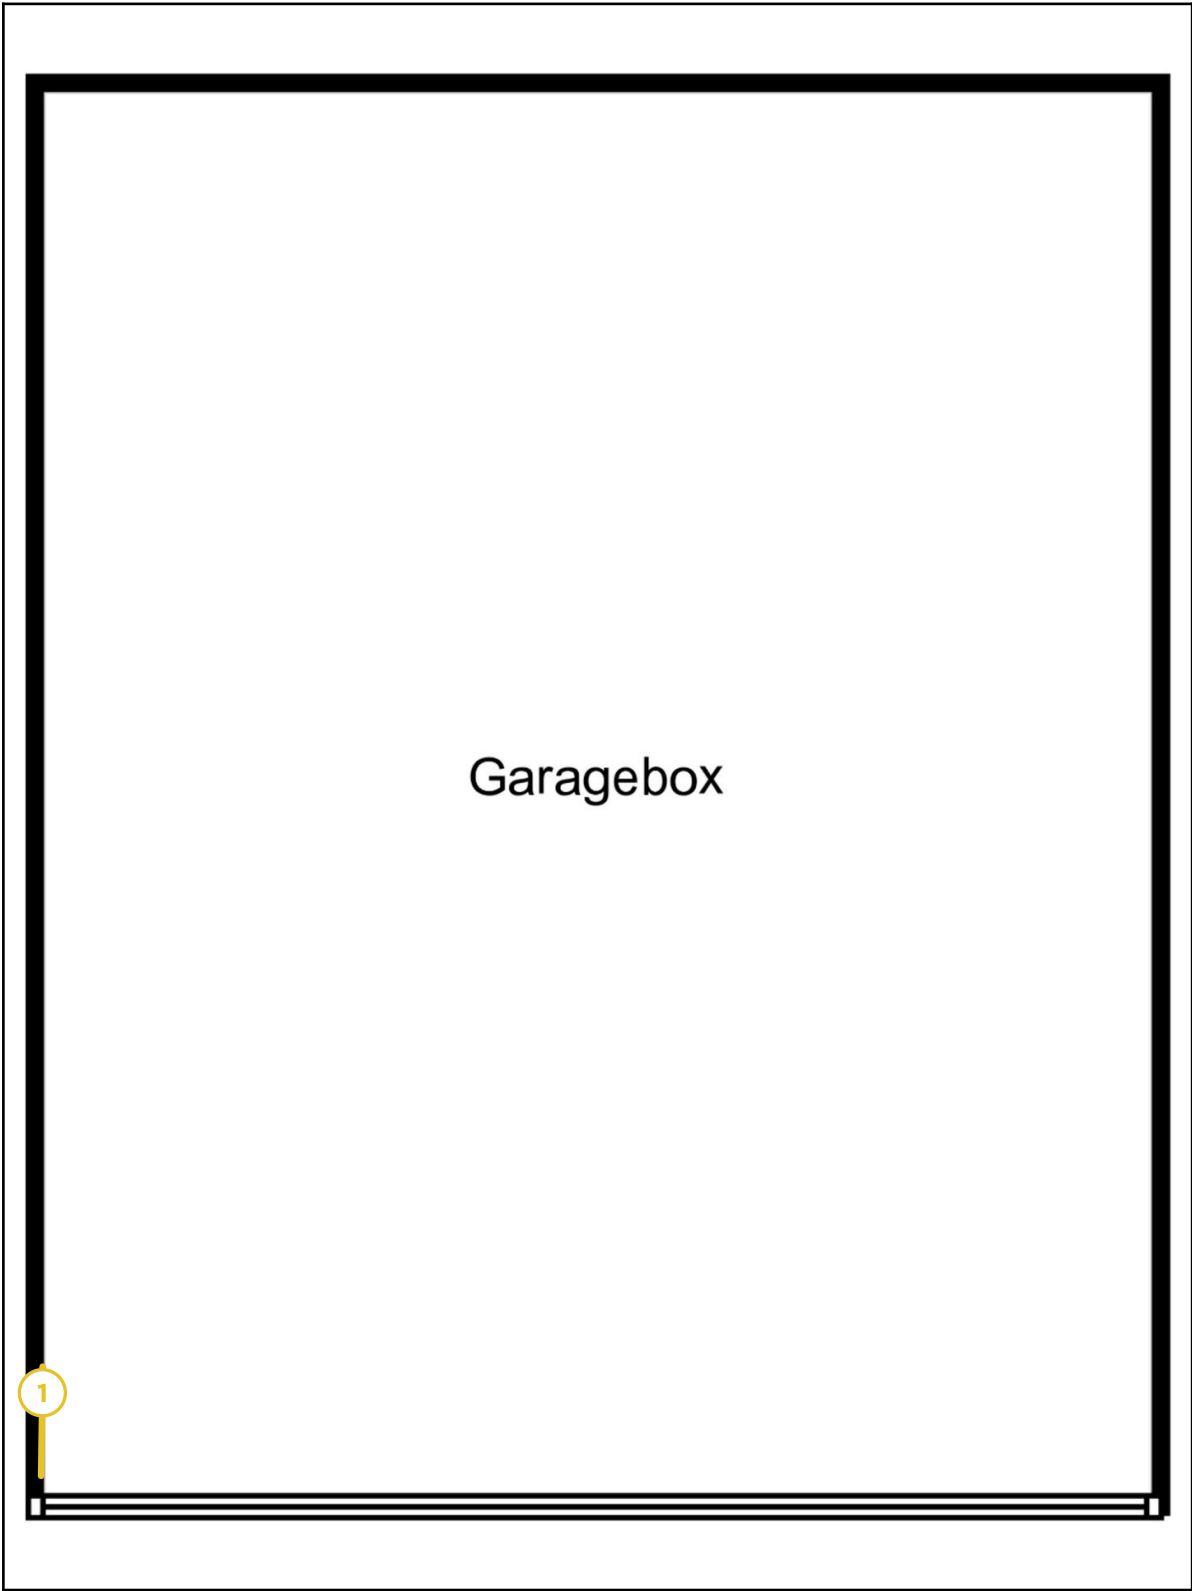
### Plan 3.1: Garagebox 8

| 1. Bakeliet schakelaar garagebox | Asbestmateriaal | Zorgvuldig beheren |

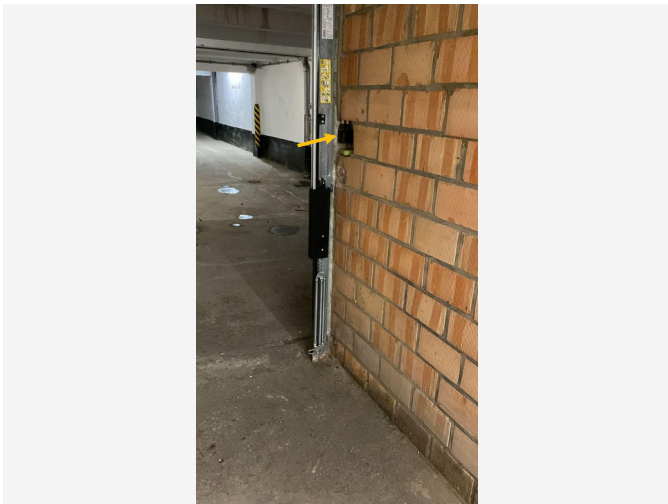
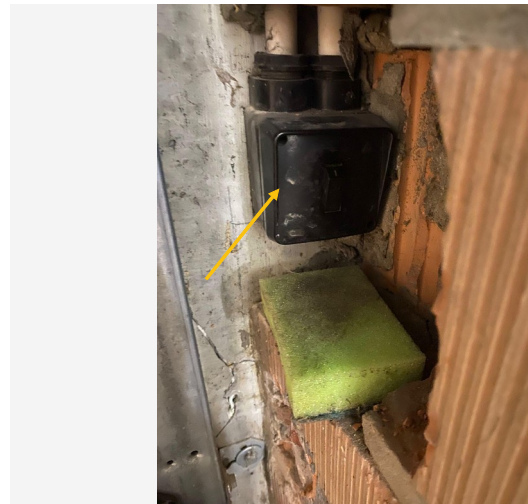
Overzichtsfoto

Detailfoto

Het asbestmateriaal valt onder de mijlpaal van 2040.

| Eindbeoordeling materiaalarisico | Laag materiaalarisico en/of verlaagde kans op vezelvrijgave |

| Gebondenheid | Categorie 1: hechtgebonden in oorsprong |
| Asbestsoort (vezeltype) | Crocidoliet aanwezig |
| Asbestconcentratie | Laag (< 50%) |
| Afschermingsgraad van het gehele materiaal | Geheel of deels vrij aan de binnenlucht, maar geen contact met binnenluchtstromen |
| Toestand van het materiaal | Onbeschadigd, niet verweerd |

| Beschrijving | Bakeliet schakelaar garagebox |
| Identificatiemethode | <p>De asbestdeskundige beoordeelt het materiaal als asbestverdacht en dus asbesthoudend, en dit zonder monstername.</p> <p>Motivatie: De monstername brengt andere schade aan dan schade die inherent is aan de monstername.</p> |

- Zorg voor een veilig beheer. Vermijd het beschadigen van het asbestmateriaal. Controleer de toestand jaarlijks op wijzigingen.
- Voer bijkomende staalname(s) uit.

- Eenvoudige handelingen: mag via doe-het-zelf of door werknemer(s) met opleidingsattest eenvoudige handelingen  
Schakelaars, stopcontacten, verdeelkasten en andere gelijkaardige hechtgebonden toepassingen kunnen via eenvoudige handelingen worden verwijderd door de eigenaar (doe-het-zelf) of door werknemer(s) met een opleidingsattest eenvoudige handelingen (min. 8 uur).

Vooraf dient steeds de elektriciteit te worden uitgeschakeld om elektrocutie- of brandgevaar te vermijden. De toepassing kan vervolgens voorzichtig losgeschroefd worden, zonder breken of beschadigen.

Tijdens de werken moeten steeds persoonlijke beschermingsmiddelen gedragen worden, bestaande uit een FFP3-mondmasker, wegwerpoverall CAT III type 5/6, wegwerphandschoenen en afspoelbaar schoeisel.

Het vrijgekomen asbestafval moet onmiddellijk stofvrij, dubbel en luchtdicht verpakt worden en als hechtgebonden asbestafval worden afgevoerd naar het gemeentelijk recyclagepark of een erkende verwerker, conform de geldende acceptatievoorwaarden. Losliggend of onverpakt transport is niet toegelaten.

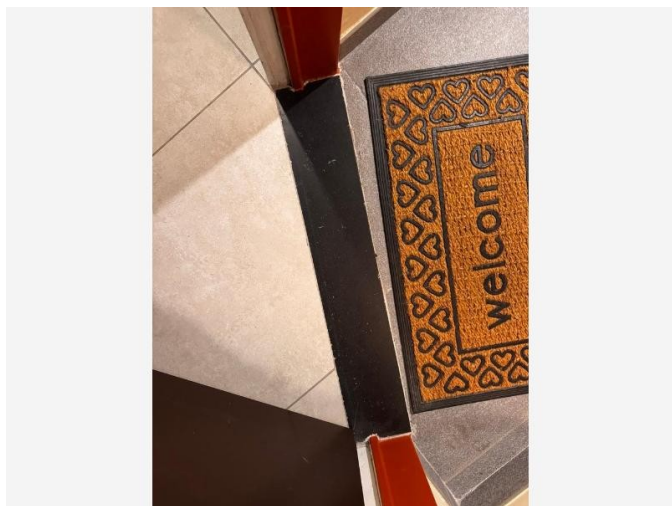
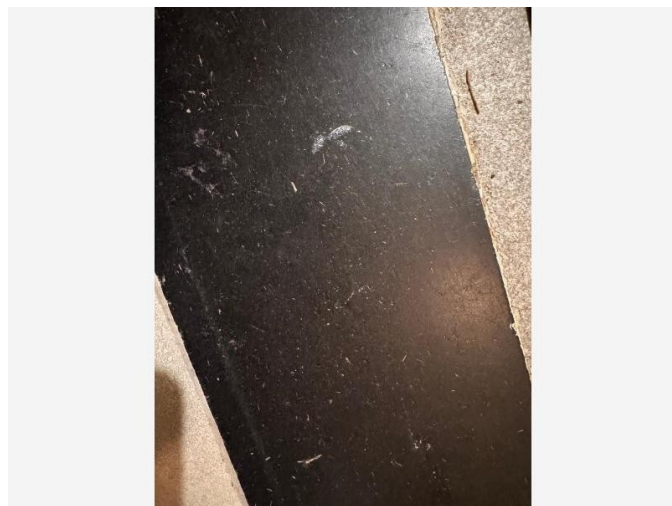
Situeringfoto

Detailfoto

De entreport van de voordeur is asbestverdacht, maar behoort tot de gemeenschappelijke delen (basisakte).

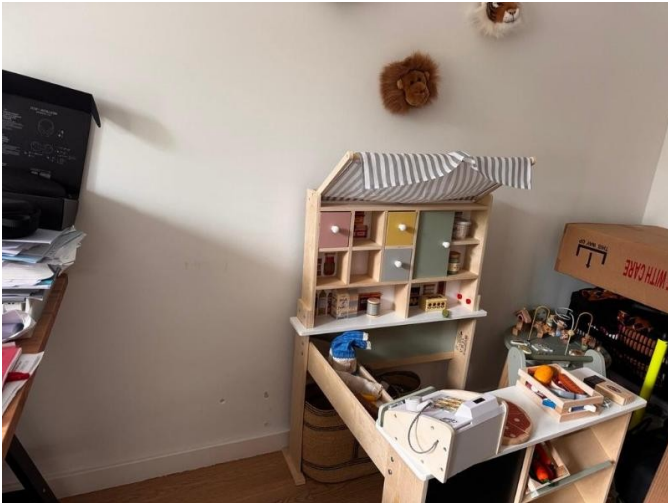
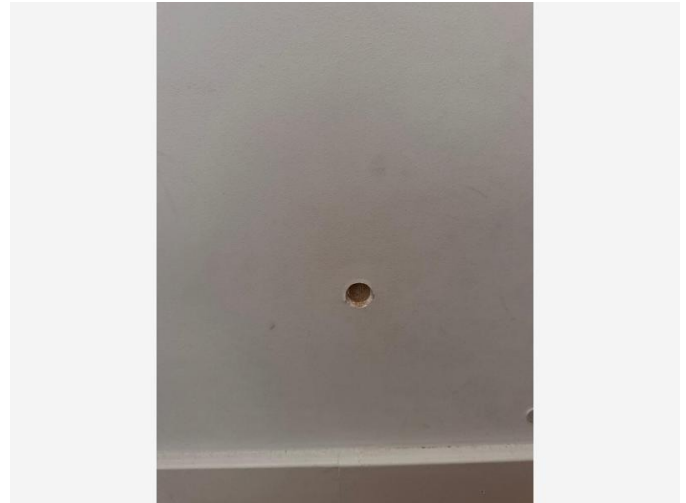
## Fiche 3: Pleisterwerk binnenmuren

Overzichtsfoto

Detailfoto

Geen asbest

| # | Type | Referentie | Resultaat |
|---|---|---|---|
| 3.1 | Mengmonster | MM1 | Geen asbest |

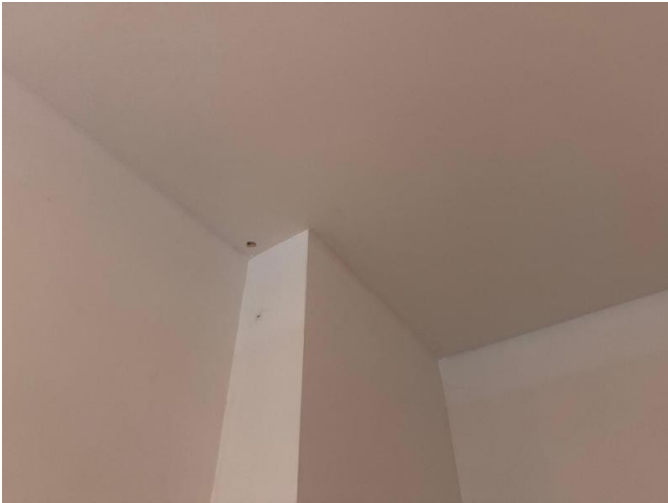
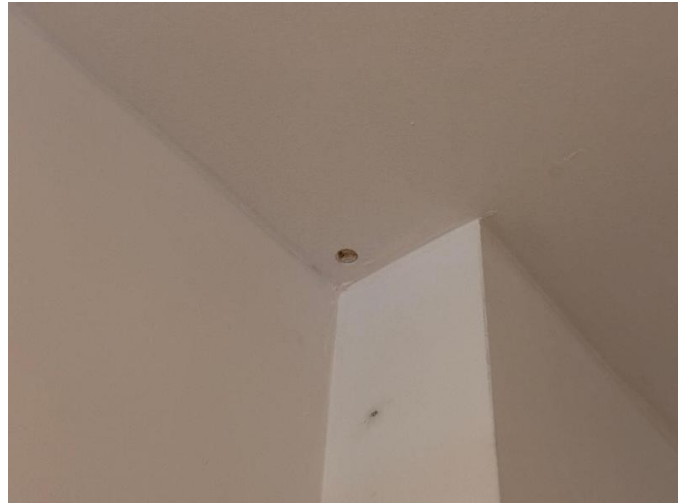
## Fiche 4: Pleisterwerk plafond

Overzichtsfoto

Detailfoto

Geen asbest

| # | Type | Referentie | Resultaat |
|---|---|---|---|
| 4.1 | Mengmonster | MM2 | Geen asbest |

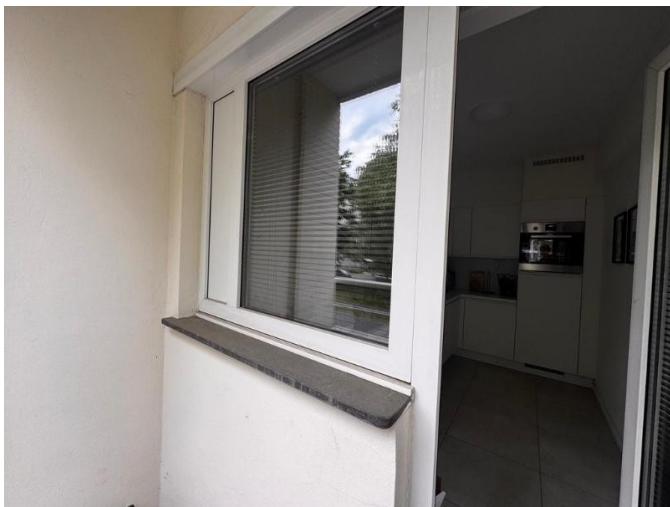
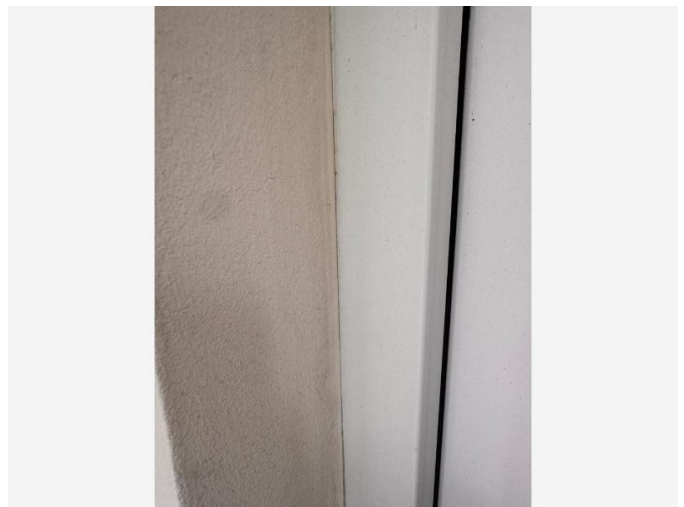
### Fiche 5: Kit ramen (niet verdacht)

| Beschrijving | Notitie | Terug te vinden op plannen |
|---|---|---|
| Fiche 5: Kit ramen (niet verdacht) | Schrijnwerk aan woning is afgedicht met siliconen. Deze zijn niet asbestverdacht. | - |
