# Asbestinventarisatetest

Driekoningenstraat 83, 2600 Antwerpen

Attestnummer : **20250427-000013.000**

Uitgegeven op : **27.04.2025**

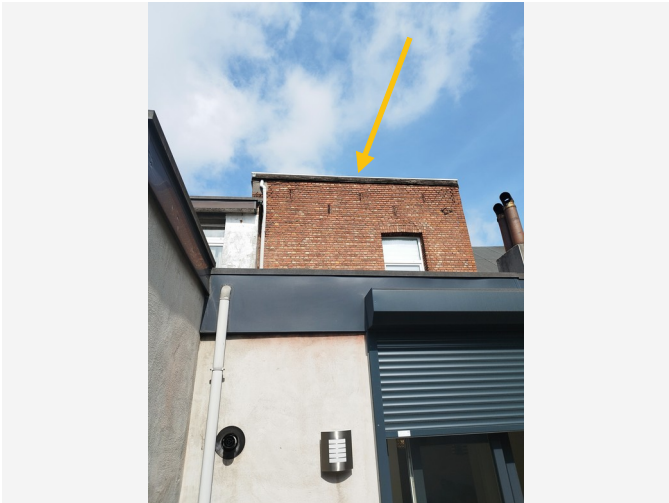
Situeringsfoto

**Reden:** Het te onderzoeken materiaal situeert zich hoger dan 3,50 m te rekenen vanaf een veilige ondergrond

**Uitleg van de asbestdeskundige:** Het plat dak kon niet gecontroleerd worden (hoogte > 3,50m). Er kon niet vastgesteld worden welk materiaal zich op het plat dak bevindt.

Bij werken kan een stelling geplaatst worden voor een veilige inspectie

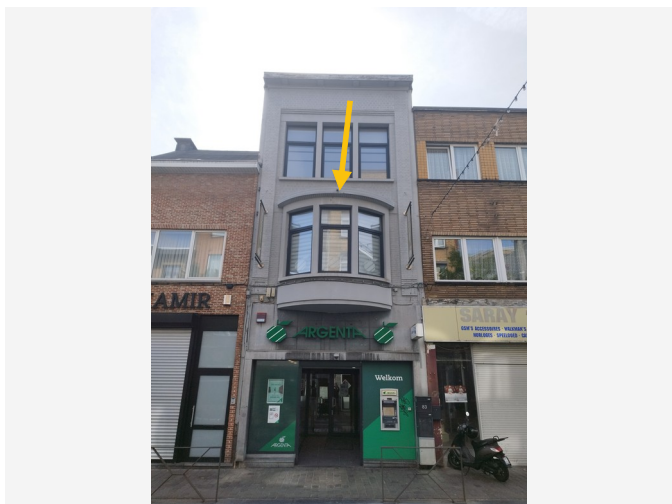
Vrije foto

Het dakje van de erker vooraan het pand bestaat uit zink (niet verdacht).

Het is niet duidelijk of er asbestverdachte onderlagen aanwezig . Het is aangewezen om extra controle uit te voeren tot op de drager bij eventuele renovatiewerken.

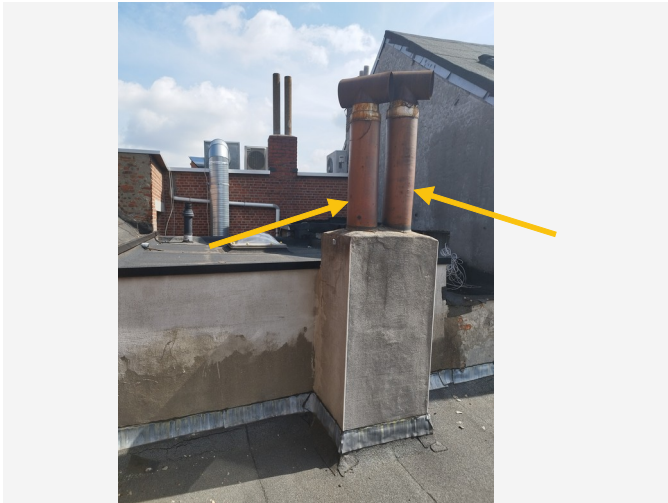
Vrije foto

De schouwbuizen die zijn vastgesteld op het plat dak op het eerste verdiep zijn GRES buizen en zijn niet verdacht.

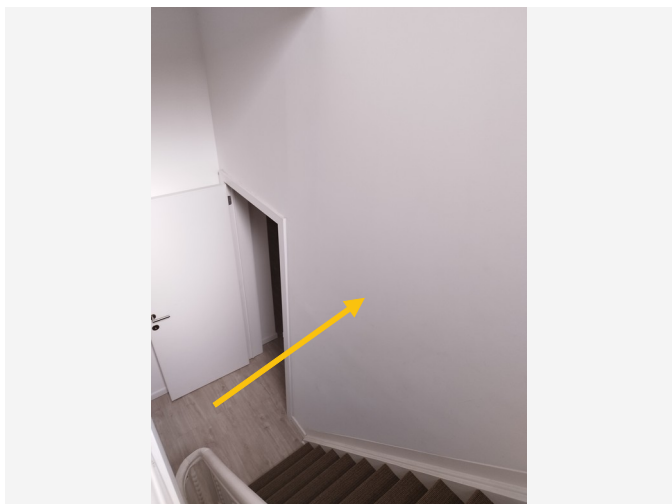
Vrije foto

Alle binnenwanden zijn afgewerkt met valse wanden (gipsplaten). Het is niet duidelijk of er pleisterwerk/asbestverdacht materiaal aanwezig is achter deze valse wanden, het is aangewezen om bijkomend onderzoek uit te voeren bij werken.

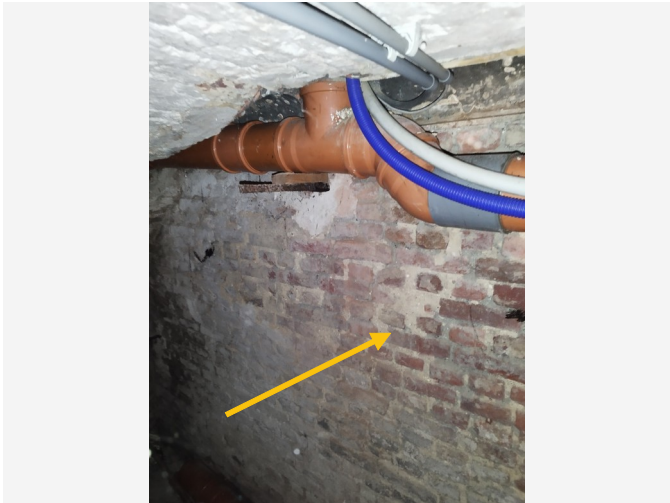
Vrije foto

De binnenwanden in de kelder bestaan uit metselwerk en zijn niet bepleisterd of gecementeerd.

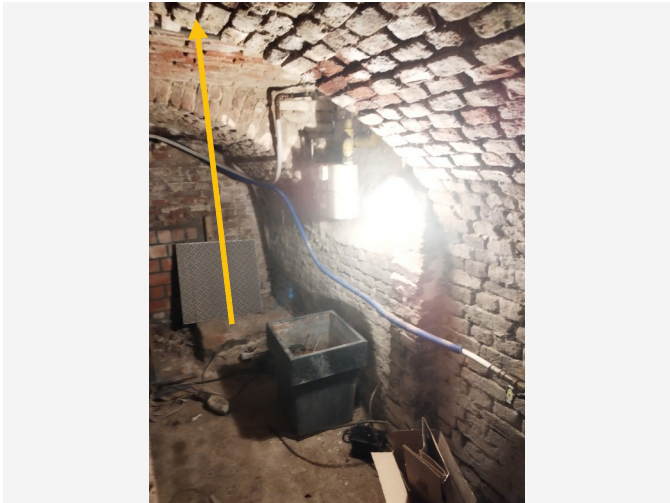
Vrije foto

Het plafond in de kelder bestaat uit metselwerk en is niet bepleisterd of gecementeerd.

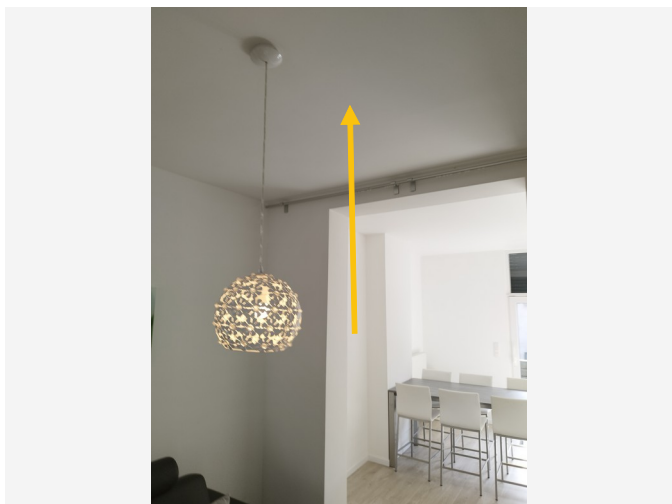
Vrije foto

Het plafond in het appartement (v+1 en v+2) bestaat uit gipsplaten. Zonder destructieve handeling is het niet mogelijk om na te gaan of er asbesthoudende materialen aanwezig zijn achter de plafondafwerking. Als bij sloop of renovatie blijkt dat er

boven dit plafond nog pleisterwerk aanwezig is, moet dit bemonsterd worden.

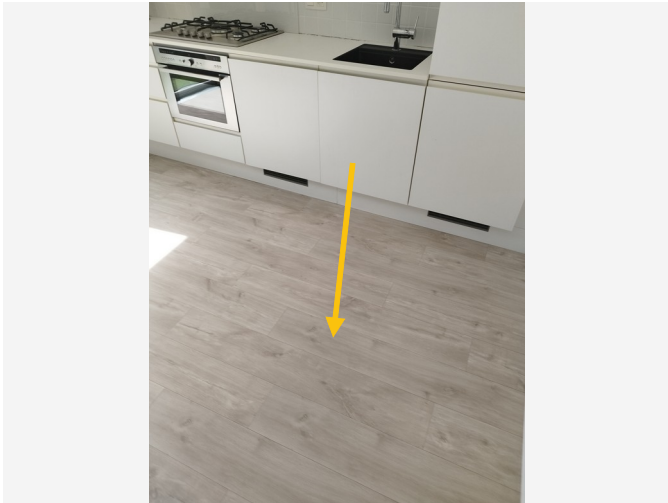
Vrije foto

Alle vloeren in het appartement (v+1 en v+2) buiten de badkamer (vloertegels) zijn afgewerkt met een laminaatvloer (niet verdacht).

Het is niet duidelijk of er asbestverdachte onderlagen aanwezig . Het is aangewezen om extra controle uit te voeren tot op de drager bij eventuele renovatiewerken.

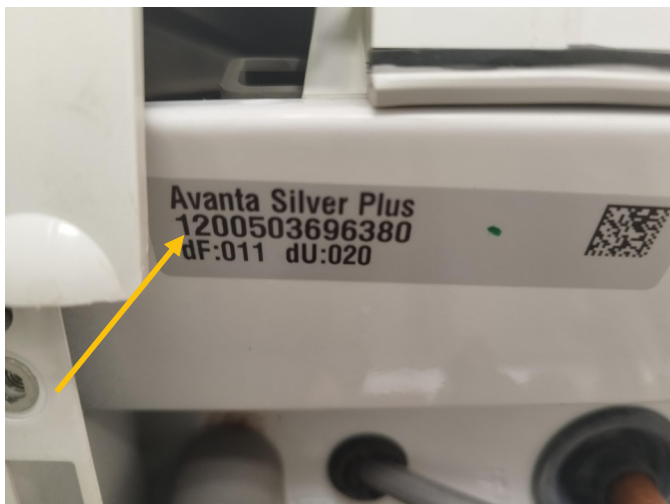
*Vrije foto*

De condensatieketel van het merk rehema heeft als fabricagejaar 2012 Dit is opgezocht aan de hand van de serienummer van de condensatieketel (zie bewijsdocumenten).

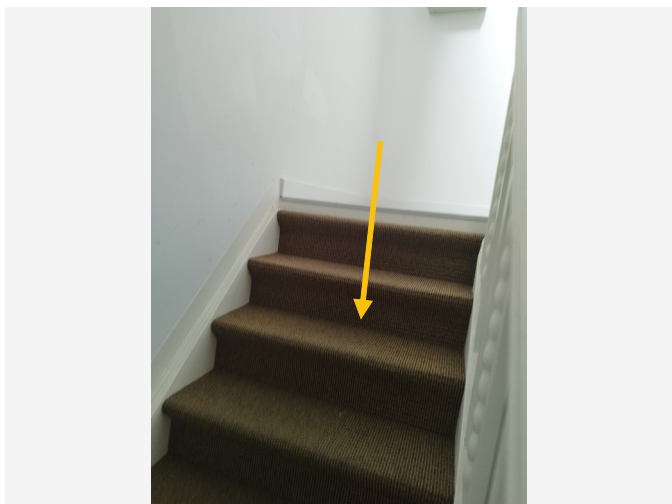
*Vrije foto*

In het verleden werd asbesthoudende lijm gebruikt voor het vastlijmen van tapijt.

Er was geen zichtbare schade om dit vast te stellen zonder destructief onderzoek.

Bij renovatie extra controle uitvoeren.

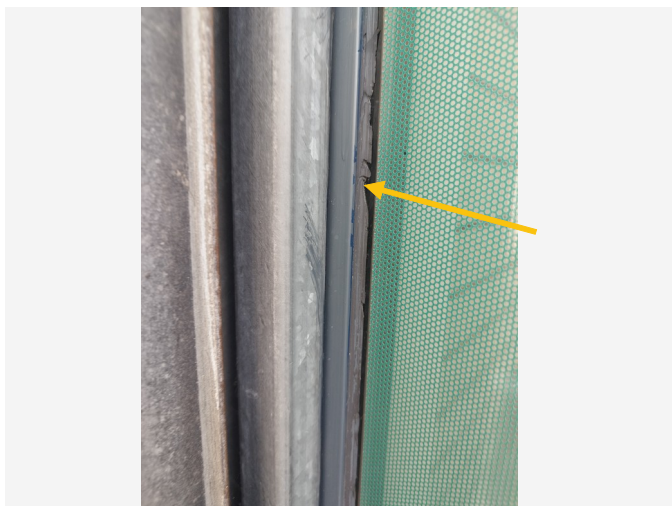
Vrije foto

De gebruikte siliconen kit is niet asbestverdacht.

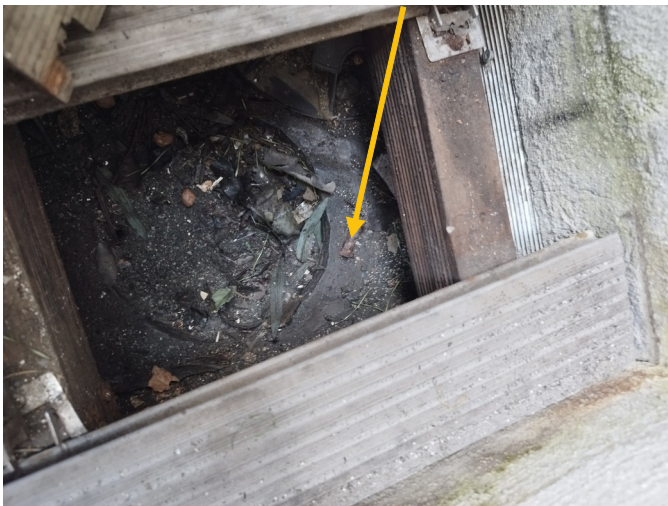
Vrije foto

Er is visueel vastgesteld dat de onderlaag op het terras (V+1) bestaat uit EPDM (niet verdacht).

Het is niet duidelijk of er asbestverdachte onderlagen aanwezig . Het is aangewezen om extra controle uit te voeren tot op de drager bij eventuele renovatiewerken

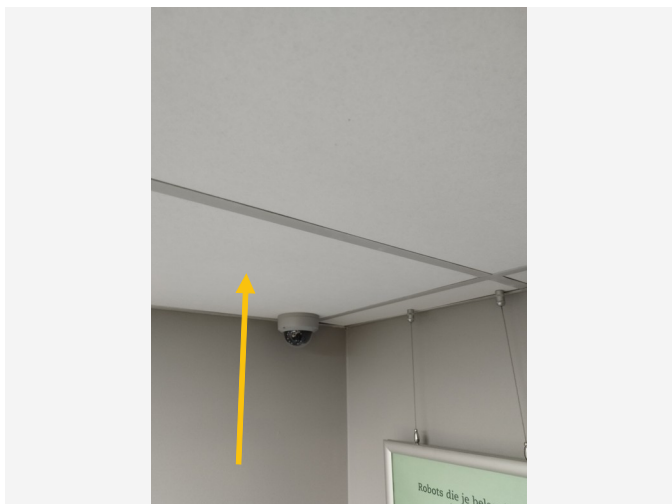
Vrije foto

Alle plafonds in het kantoor (glv) zijn afgewerkt met valse plafonds in plaatmateriaal. Het is niet duidelijk of er pleisterwerk/asbestverdacht materiaal aanwezig is achter deze valse plafonds, het is aangewezen om bijkomend onderzoek uit te voeren bij werken.

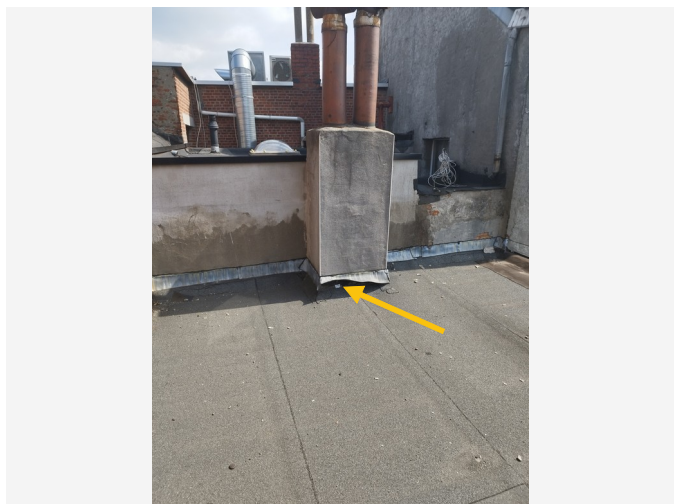
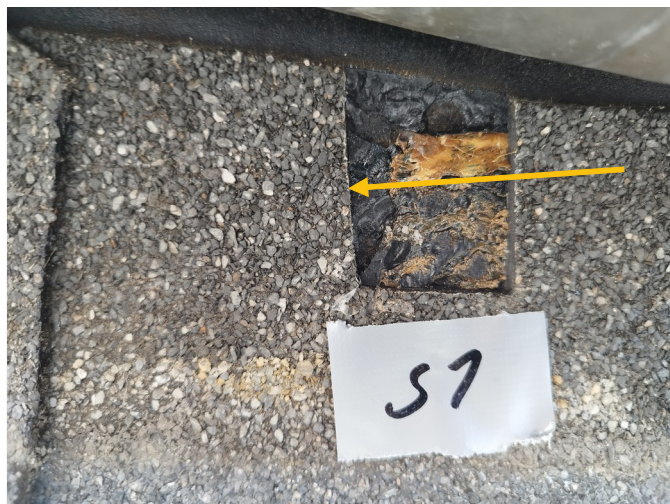
## Fiche 14: roofing plat dak V+1 type één

Geen asbest

| Opmerking | Er werd een staal genomen aan een overlappend stuk roofing waardoor de waterdichtheid van de dakbedekking niet in het gedrang komt. Het is niet duidelijk of er asbestverdachte onderlagen aanwezig zijn. Extra controle/staalname aangewezen bij renovatiewerken. De vermelde oppervlaktes, diktes en volumes betreffen een beredeneerde schatting. Er worden geen rechten verleend aan deze oppervlaktes/diktes/volumes. |

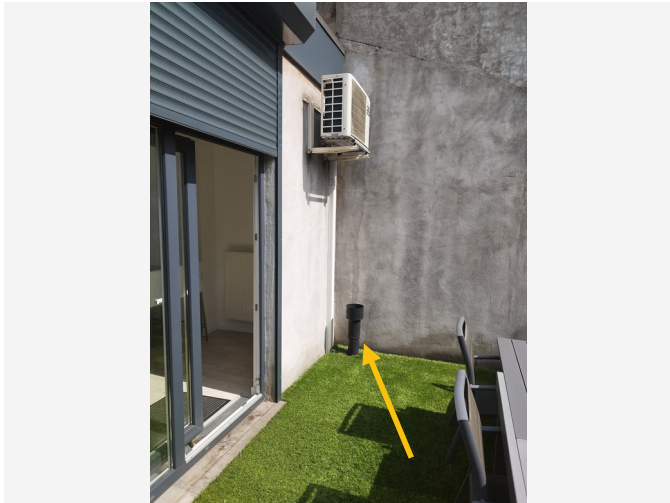
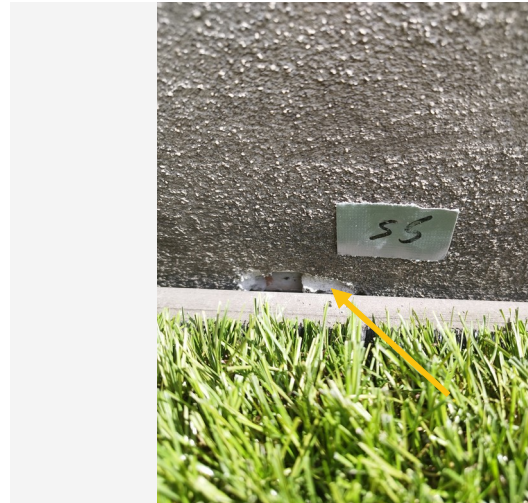
Geen asbest

| Beschrijving | smeerlaag buitenwanden terras V+1 |

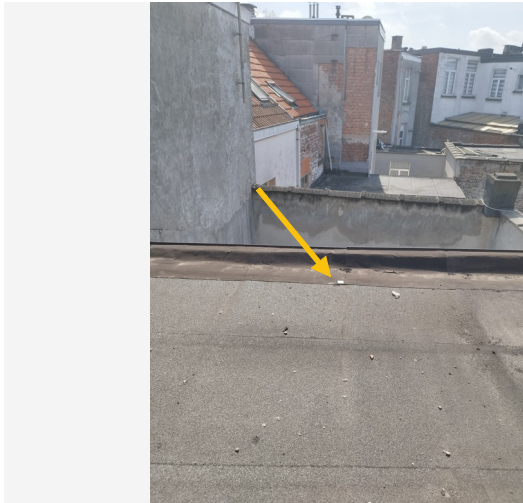
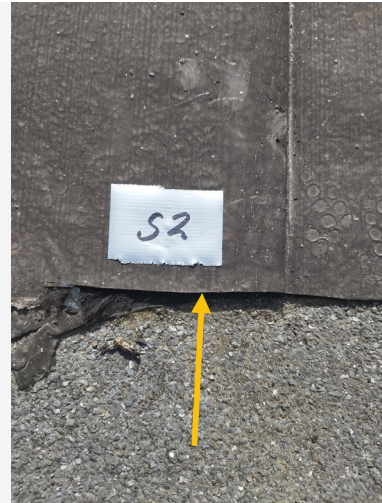
## Fiche 16: roofing plat dak v+1 (type twee)

Geen asbest

| Opmerking | Er werd een staal genomen aan een overlappend stuk roofing waardoor de waterdichtheid van de dakbedekking niet in het gedrang komt. Het is niet duidelijk of er asbestverdachte onderlagen aanwezig zijn. Extra controle/staalname aangewezen bij renovatiewerken. De vermelde oppervlaktes, diktes en volumes betreffen een beredeneerde schatting. Er worden geen rechten verleend aan deze oppervlaktes/diktes/volumes. |

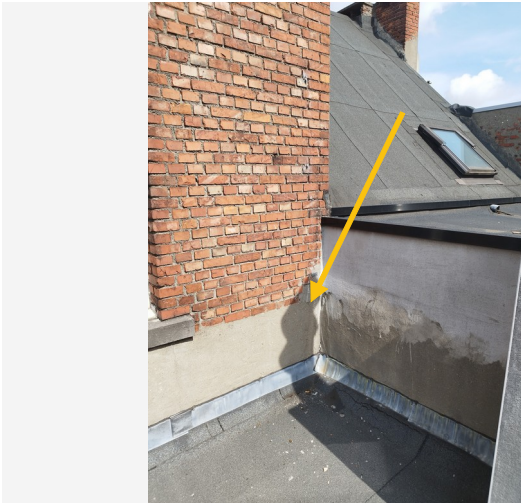
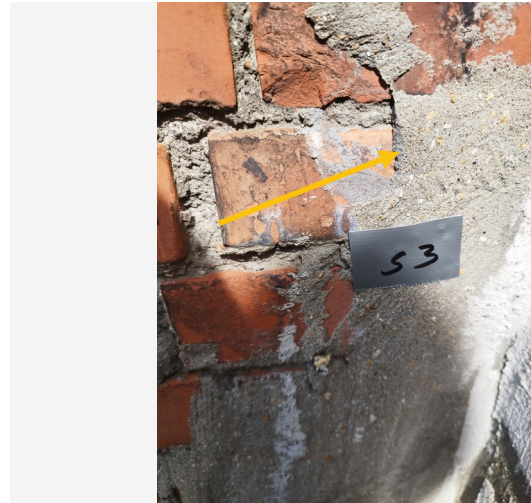
Geen asbest

| Beschrijving | smeerlaag buitenwand achteraan V+2 |

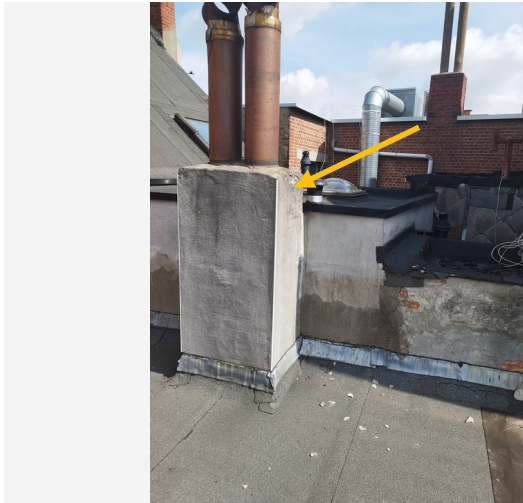
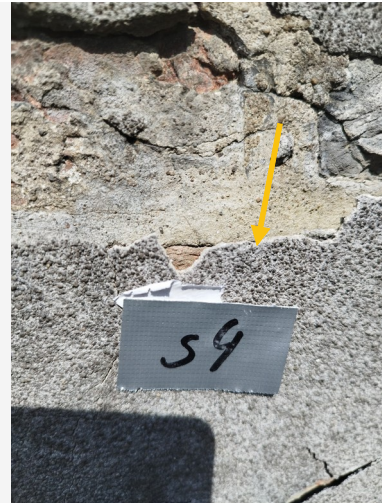
## Fiche 18: smeerlaag schouw plat dak V+1

Geen asbest

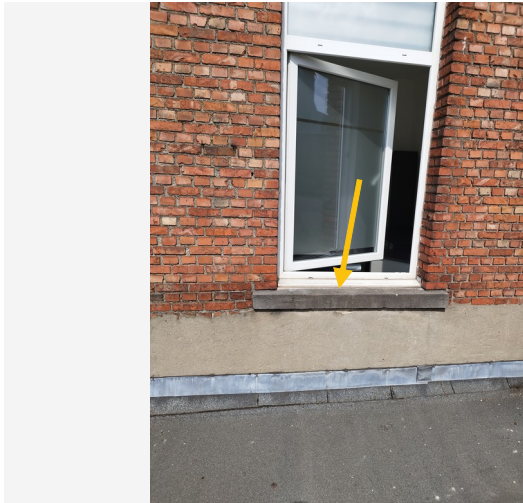
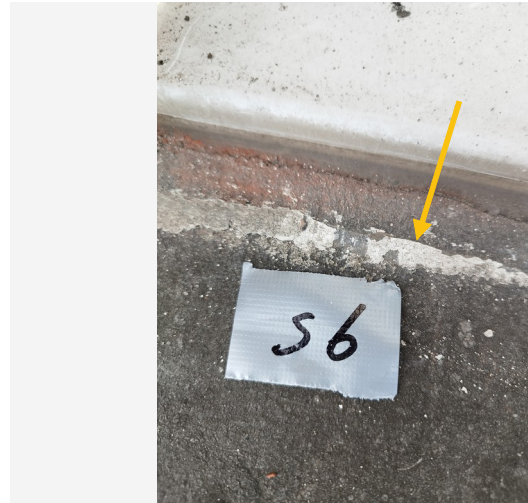
## Fiche 19: resten oude kit/mastiek raamwerk

Geen asbest
